Krajowa Konferencja Bezpieczeństwa Lotów Lotnictwa Cywilnego

Lotnictwo ogólne w 2011 r.

Maciej Lasek

Państwowa Komisja Badania Wypadków Lotniczych

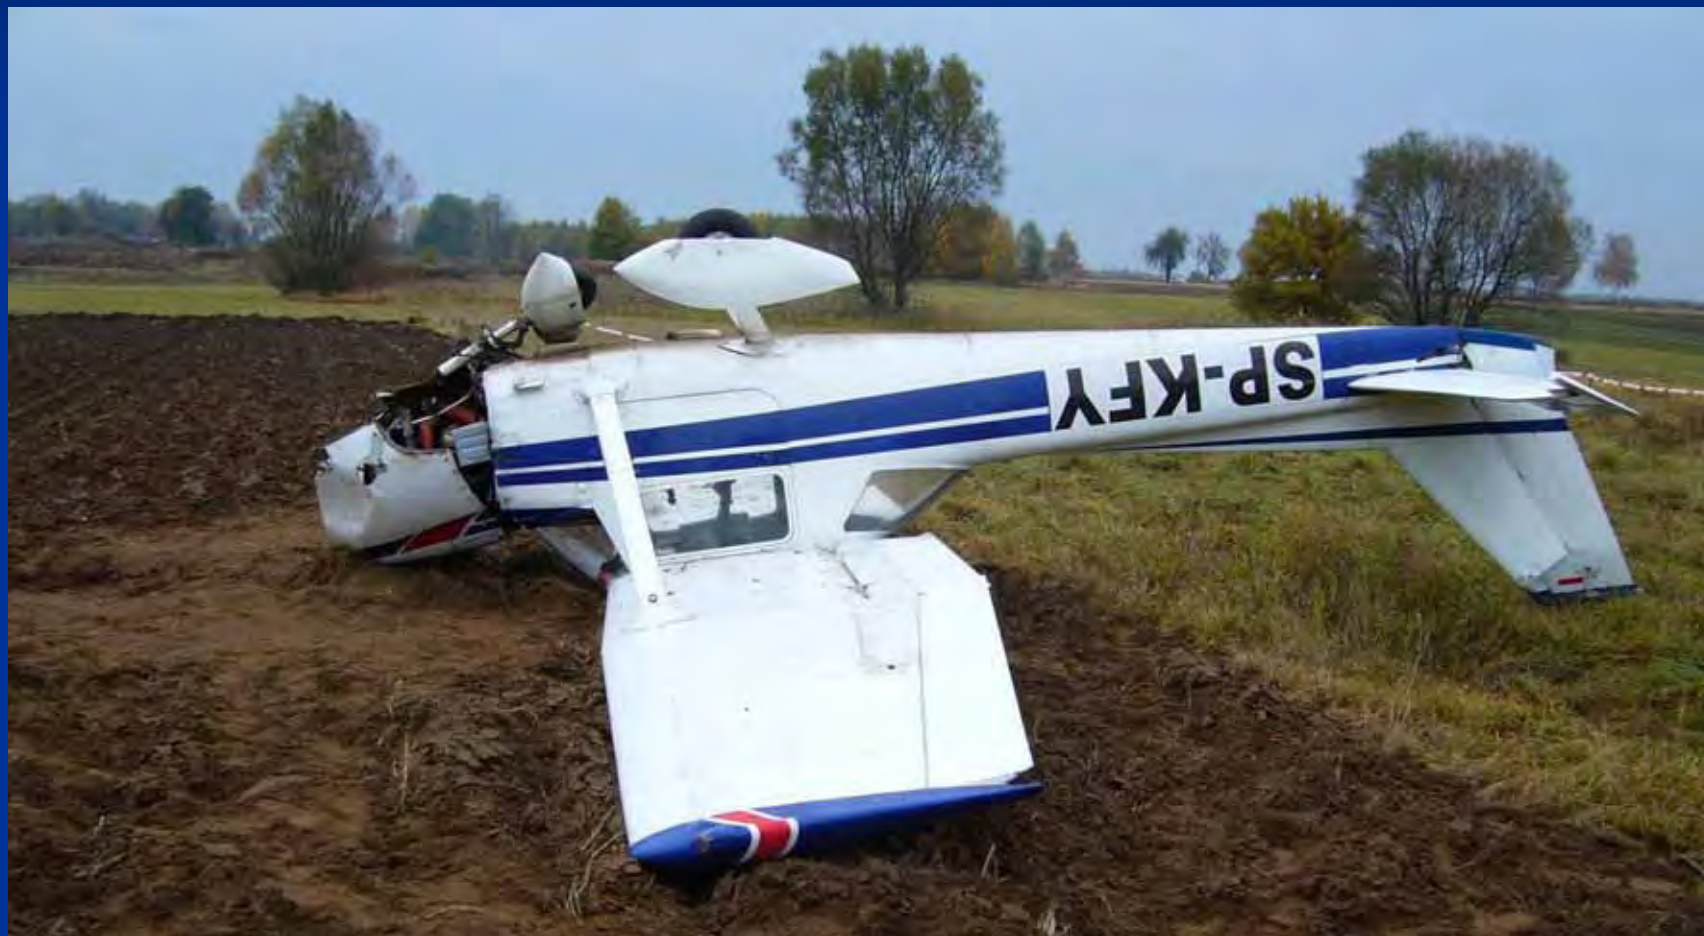
**Wypadek 1370/11, samolot Cessna F150M
na podejściu do lotniska Łódź-Lublinek
25 października 2011, 15:45 UTC**

Samolot: Cessna 150M (nieznacznie uszkodzony)

Samolot wykonywał lot VFR po trasie EPLL-EPPB-EPLL. W trakcie podejścia do lądowania na lotnisko Łódź-Lublinek doszło do zatrzymania silnika. Pilot wylądował na miękkim zaoranym polu w odległości około 850m od progu pasa 07L i skapotował.

Stwierdzono, że przyczyną zatrzymania silnika w locie był brak paliwa. Przyczyną większego niż planowane zużycia paliwa był długi lot pod silny wiatr, ze zwiększonymi obrotami silnika i włączonym pełnym podgrzewem gaźnika (praca silnika na bogatej mieszance).

W trakcie lotu pilot i pasażer mieli zapięte tylko pasy biodrowe.

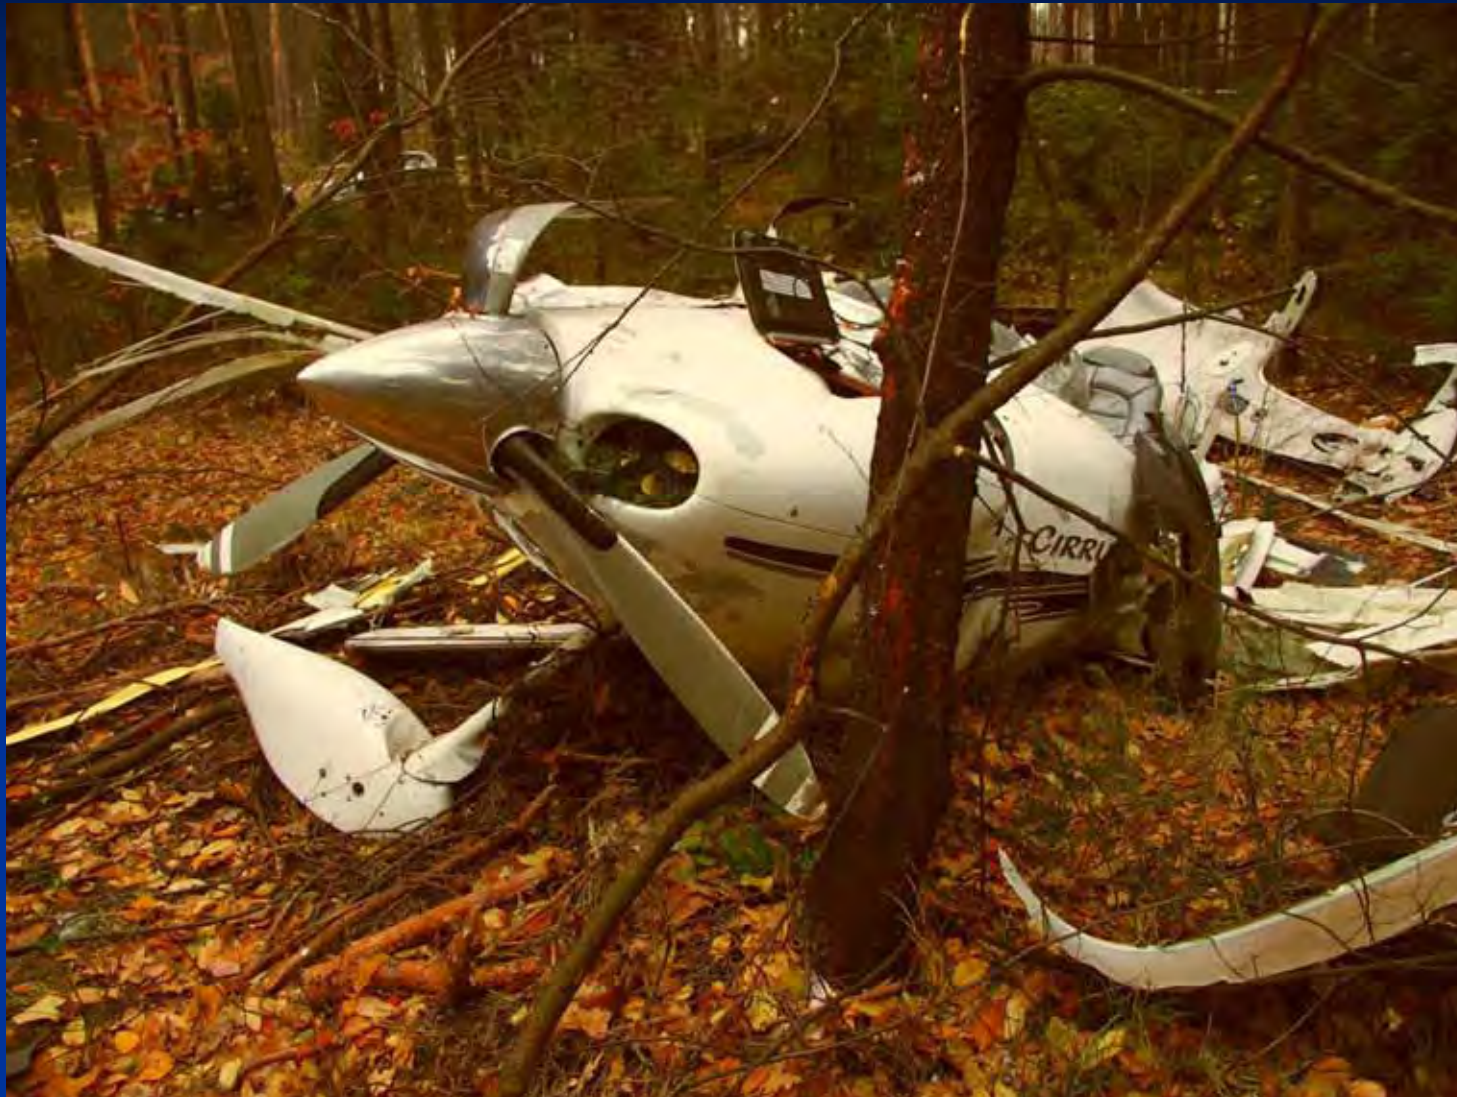
wypadek 1460/11 Żyglin, samolot Cirrus SR22
13 listopad 2011 r. (w badaniu)

Samolot: Cirrus SR22 (zniszczony)

Załoga: 1 pilot, 3 pasażerów (4 ofiary śmiertelne)

Samolot wykonywał lot po trasie LIPV-EPKM. Start 16.10 LMT, przelot na wysokości 3650-3820 m. Z powodu złych warunków atmosferycznych pilot został poinformowany przez FIS o możliwości lądowania w EPKT po przejściu do lotu IFR. Mimo braku uprawnień do lotów wg IFR pilot potwierdził możliwość wykonania lądowania z wykorzystaniem ILS w EPKT . Po wektorowaniu samolot został wyprowadzony na podejście ILS DS27. Ze względu na zbyt dużą wysokość lotu samolot nie mógł wylądować i przeszedł na drugi krąg. Pilot poprosił o powtórne wektorowanie do podejścia ILS, podczas którego zgłosił sytuację w niebezpieczeństwie. Po chwili, o godzinie 19.21 a/c zniknął z ekranu radarowego. Ok. godziny 20.25 zlokalizowano wrak a/c w lesie koło Żyglina. Stwierdzono zgon wszystkich osób znajdujących się we wraku.

**Samolot był wyposażony w
pirotechniczny spadochronowy system
ratunkowy, który nie został użyty.
Pożar nie wystąpił.**

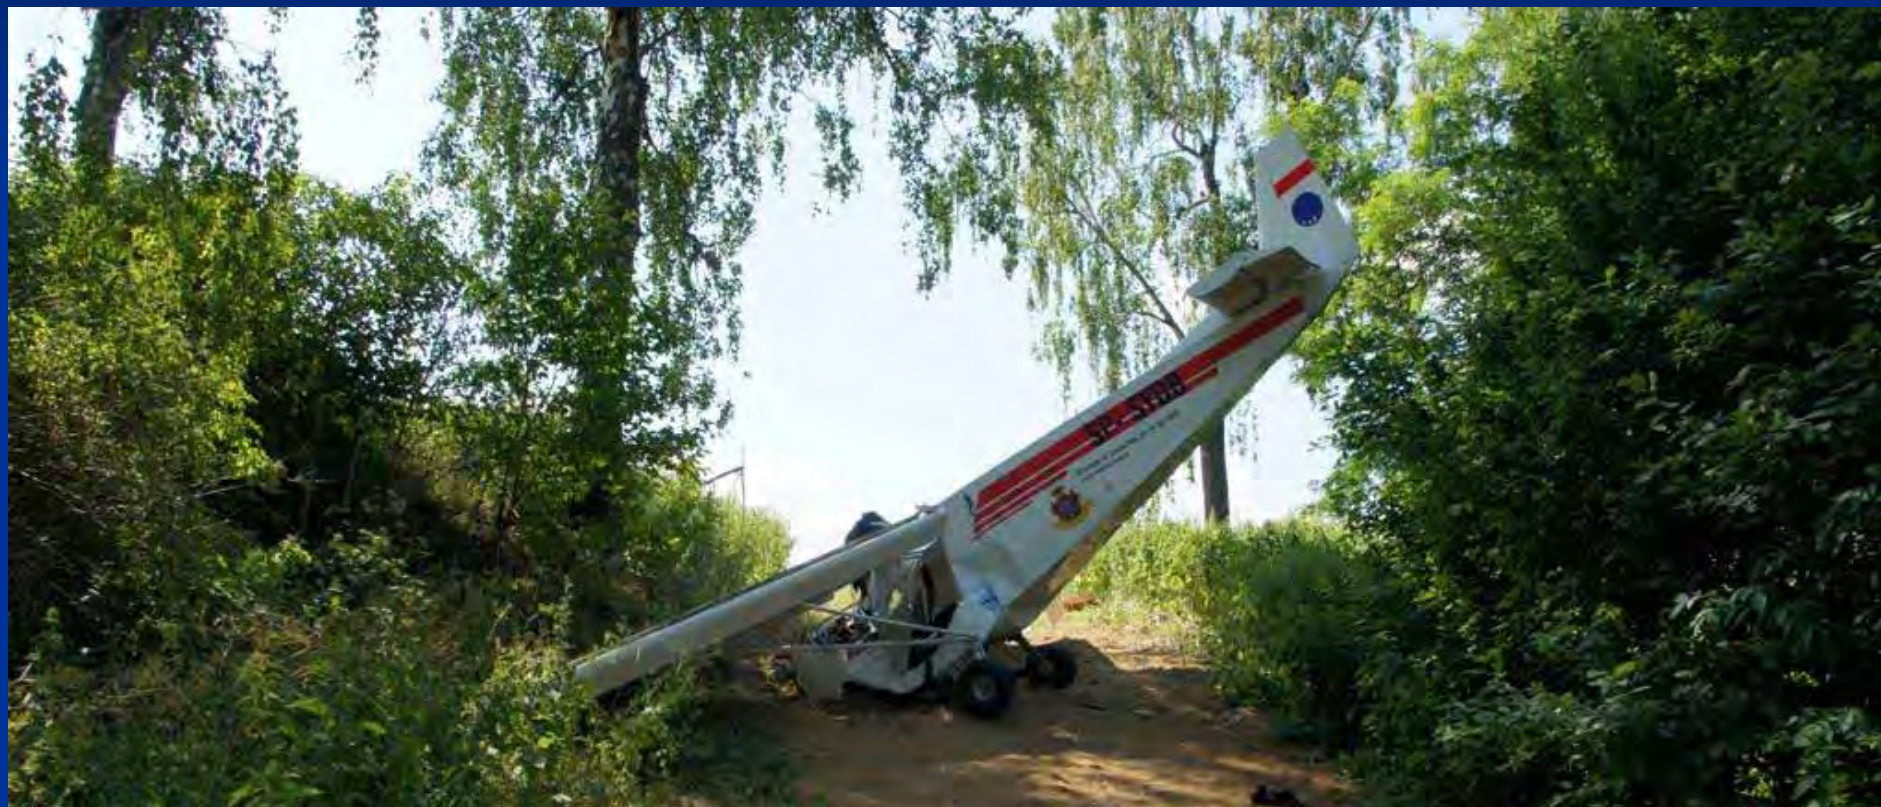
**Wypadek 720/11 Trzcianka k/Mławy,
samolot ultralekki CH-701 „Zenair”
28 czerwca 2011 r. (zakończony - odstąpienie)**

Samolot na miejscu zdarzenia – widok zgodnie z kierunkiem startu [zdjęcie PKBWL]

Podczas startu z prywatnej łąki, z tylnym wiatrem, w kierunku zadrzewionego, wznoszącego się terenu, oddalonego o około 300 metrów od miejsca z którego nastąpił początek rozbiegu, samolot z lewym przechyleniem wleciał w przecinkę pomiędzy drzewami, o szerokości około 5 metrów, przez którą przebiegała droga gruntowa. W odległości około 30 metrów od ściany drzew samolot zderzył się z ziemią na drodze gruntowej, przebiegającej w bliskiej odległości od zabudowań gospodarczych. W wyniku wypadku pilot doznał ciężkich obrażeń, a samolot został całkowicie zniszczony.

W trakcie badania wypadku ustalono, że pilot nie posiadał uprawnień do pilotowania ultralekkiego samolotu, a podczas lotu na pokładzie samolotu nie było książki ultralekkiego statku powietrznego oraz dowodu ubezpieczenia OC. Ponadto stwierdzono, że jako właściciel statku powietrznego, po jego zakupie nie dopełnił obowiązku wpisu o zmianie właściciela statku powietrznego w Urzędzie Lotnictwa Cywilnego.

Przyczyna zdarzenia: Wykonanie startu z tylnym wiatrem, w kierunku zadrzewionego, wznoszącego się terenu, przy niewielkich umiejętnościach pilotowania samolotu przez osobę nieuprawnioną.

Okoliczność sprzyjająca: Brak reakcji ze strony osób środowiska lotniczego Aeroklubu, gdzie samolot był przechowywany, na fakt wykonywania lotów samodzielnych na samolocie przez osobę, która szkoliła się, a nie ukończyła szkolenia w tym Ośrodku i wykonywała loty bez uprawnień.

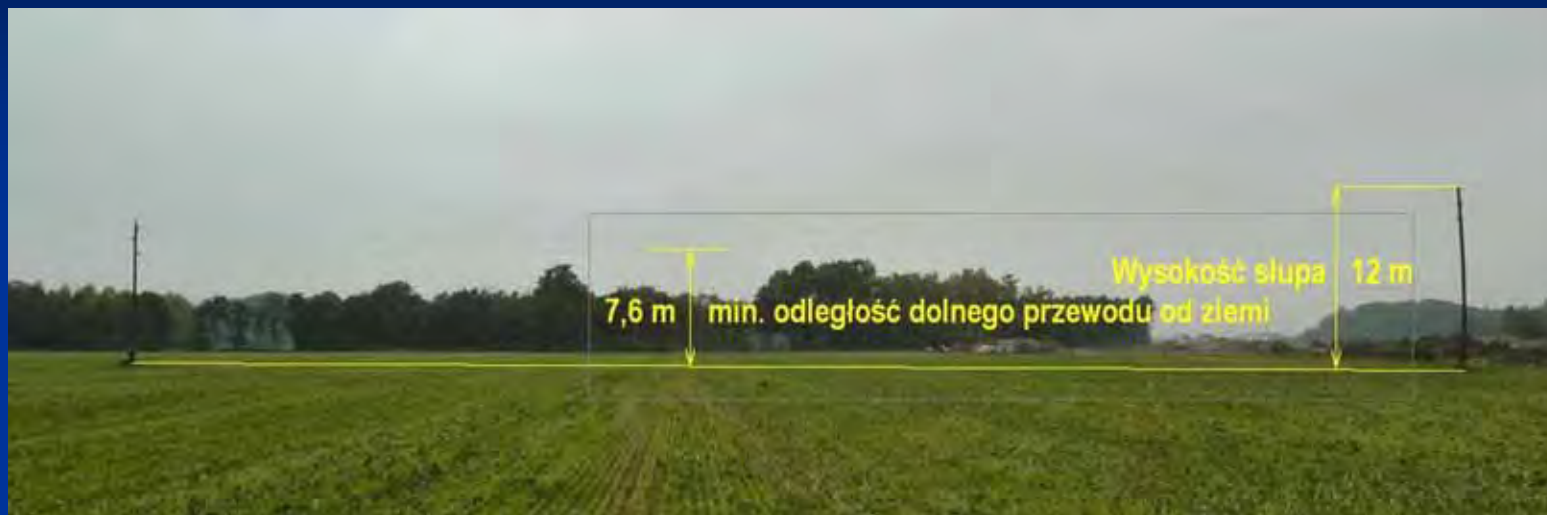
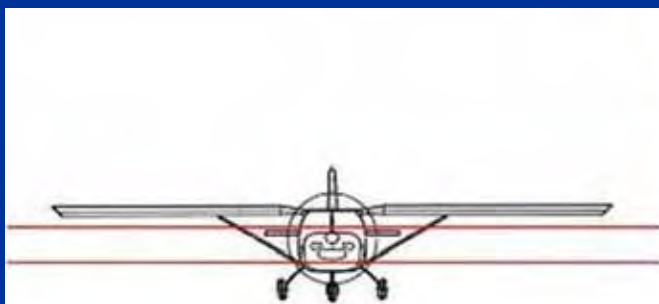
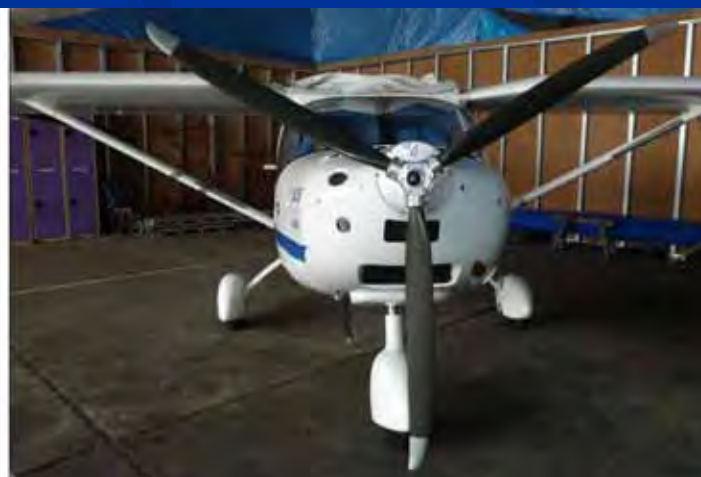
Poważny incydent 1337/11 Karolewo k/Bojanowa, Samolot kategorii specjalnej JK-05 „Junior” 16 października 2011 r. (zakończony)

*Prawdopodobne położenie samolotu
względem linii energetycznej w
chwili kolizji*

Podczas wykonywania lotu trasowego na wysokości 300 m AGL (według zeznania pilota), w rejonie miejscowości Karolewo pilot obniżył wysokość lotu do około 10 metrów nad terenem, celem obejścia nowobudowanego odcinka drogi szybkiego ruchu. W pewnym momencie pilot odczuł szarpnięcie samolotem. Postanowił przerwać wykonywanie lotu, ponownie nabrał wysokość do 300 m AGL i wrócił na lotnisko startu. Lądowanie odbyło się bez następstw. Po wylądowaniu pilot dokonał oględzin samolotu, podczas których stwierdził zarysowania oszklenia kabiny i zastrzałów (popękane i zarysowane owiewki zastrzałów) oraz brak kołpaka śmigła. Z ustaleń Komisji wynika, że przyczyną szarpnięcia samolotem było zerwanie dwóch przewodów linii napowietrznej SN-15kV „Leszno Wschód – Bojanowo”, odgałęzienie do stacji 265 Karolewo.

W trakcie analizowania dokumentacji statku powietrznego Komisja ponadto stwierdziła, że samolot nie posiadał ważnego Pozwolenia na Wykonywanie Lotów w Kategorii Specjalnej oraz obowiązkowego ubezpieczenia OC.

Przyczyna zdarzenia: Obniżenie wysokości lotu przez pilota poniżej wysokości bezpiecznej, co doprowadziło do zderzenia z przeszkodą terenową i uszkodzenia samolotu.

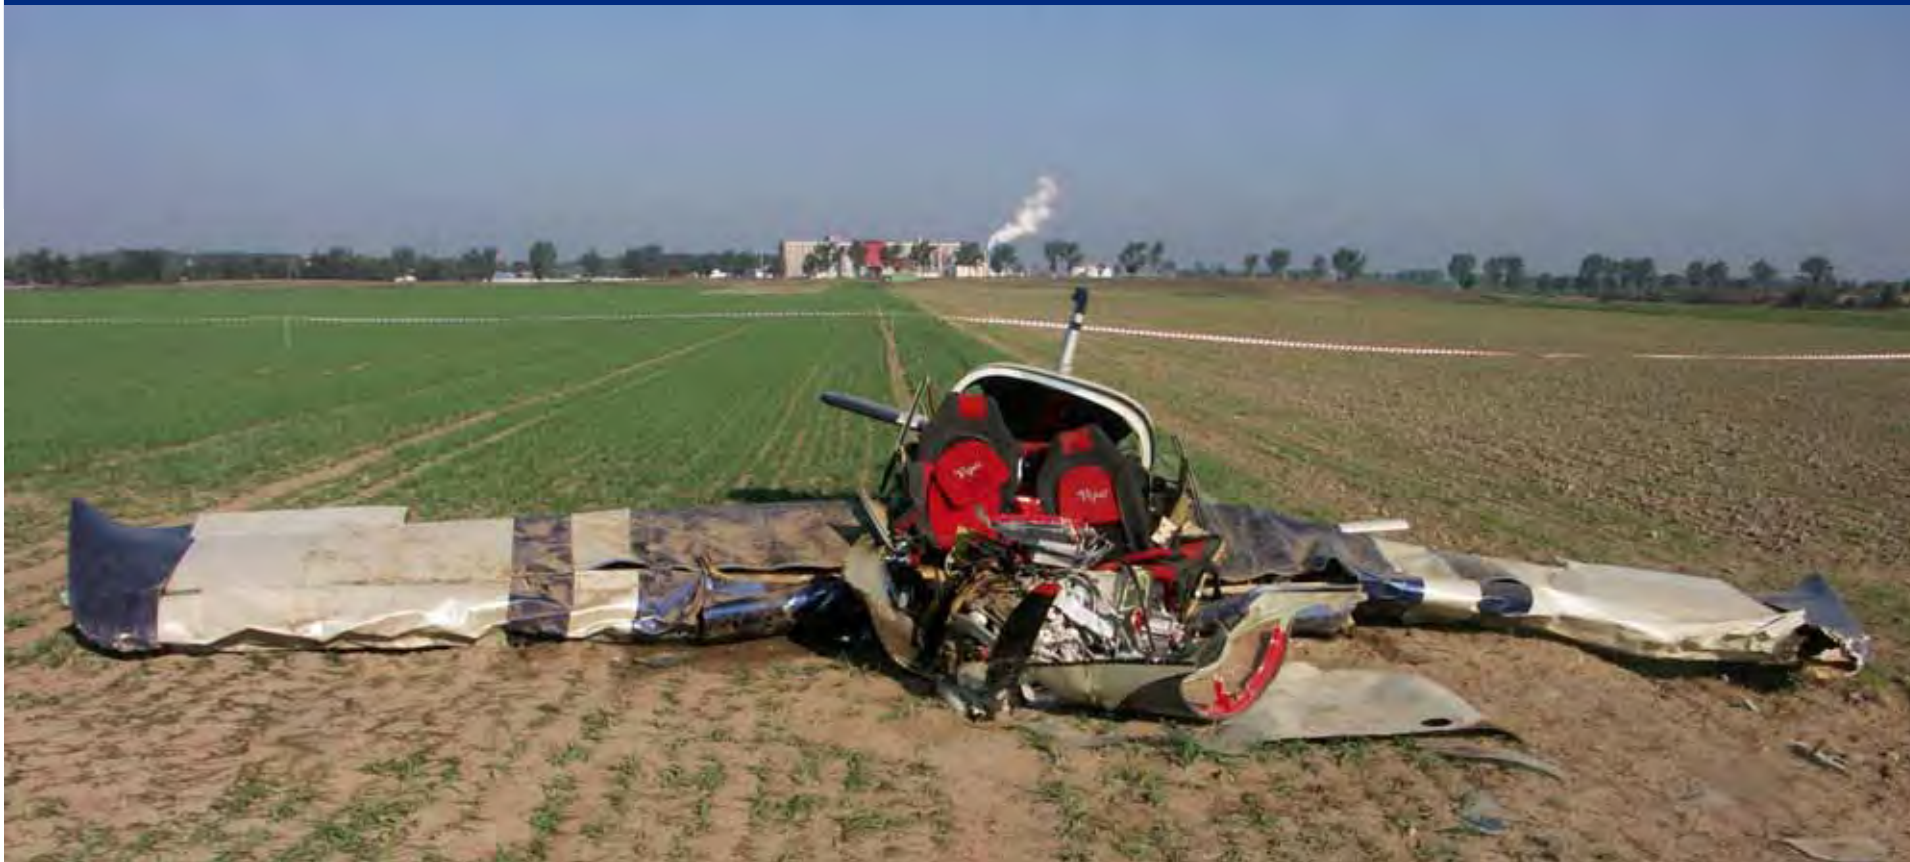
**Wypadek 1270/11 Głębinów k/Nysy,
Samolot ultralekki Viper SD-4
1 października 2011 r. (zakończony)**

Samolot: Viper SD-4 (zniszczony)

Załoga: 1 pilot, 1 pasażer (dwie ofiary śmiertelne)

Samolot dolatując do lądowiska obniżył lot i z dużą prędkością kilkakrotnie przeleciał na małej wysokości nad lądowiskiem. Właściciel lądowiska za pomocą radiostacji przenośnej zwrócił uwagę pilotowi „żeby nie świrował nad głowami ludzi”. Takich przelotów (na małej wysokości z wykonaniem dynamicznego zakrętu o 180° - figura zbliżona do przewrotu), według zeznań świadków, samolot wykonał cztery. Podczas ostatniego przelotu, w trakcie wykonywania zakrętu w lewo połączonego ze stromym wznoszeniem, doszło do zmniejszenia prędkości lotu i gwałtownej utraty siły nośnej, co doprowadziło do przeciągnięcia i wejścia w lewy korkociąg. Mała wysokość lotu nie pozwoliła na wyprowadzenie samolotu do lotu poziomego i samolot zderzył się pionowo z ziemią z niewielkim przechyleniem w lewo.

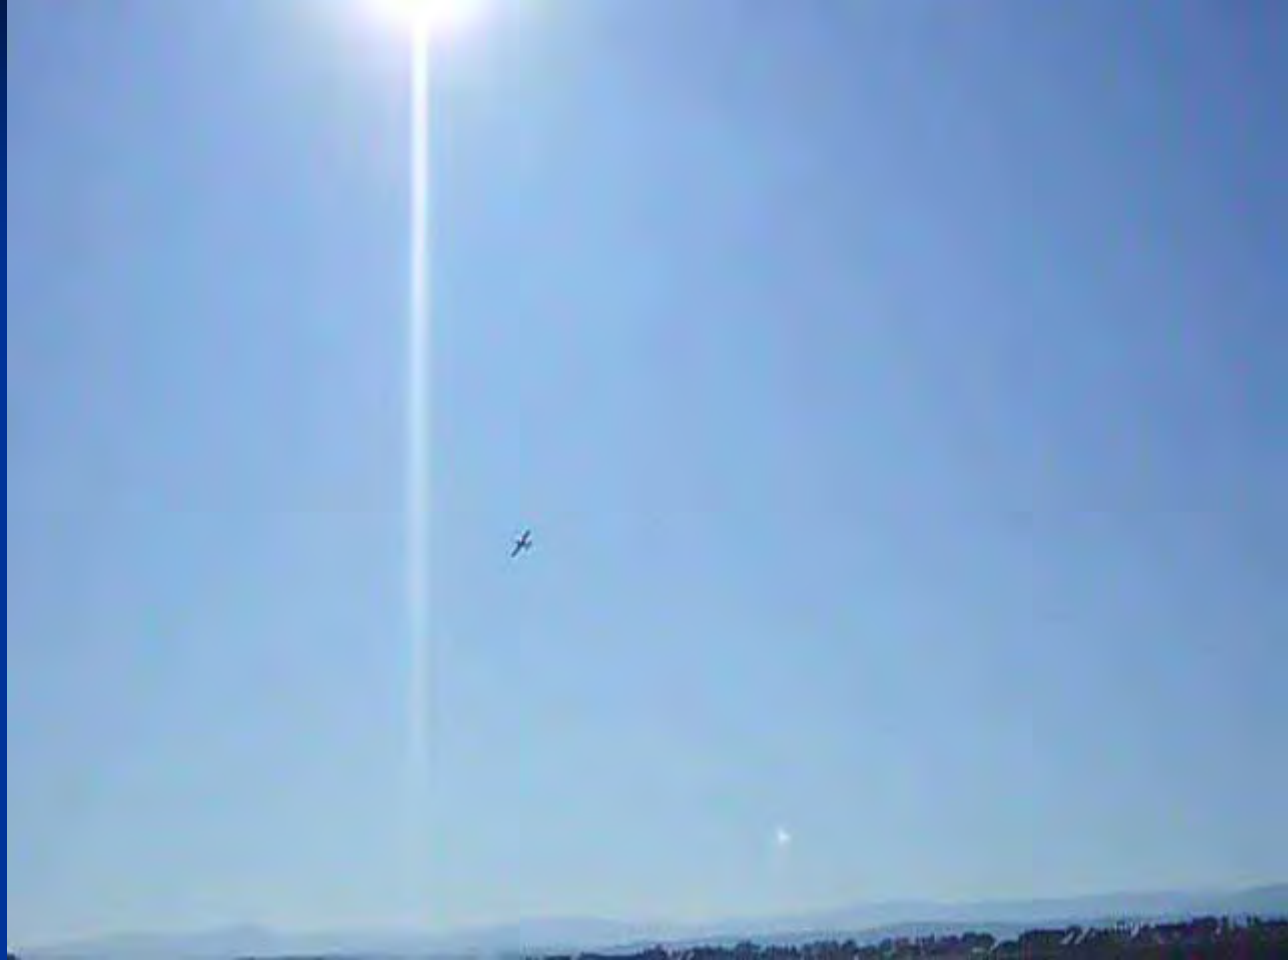
Ostatnia faza lotu

Wykonywanie przez pilota dynamicznych manewrów na małej wysokości, w trakcie których doszło do spadku prędkości lotu, co doprowadziło do przeciągnięcia samolotu, korkociągu i zderzenia z ziemią.

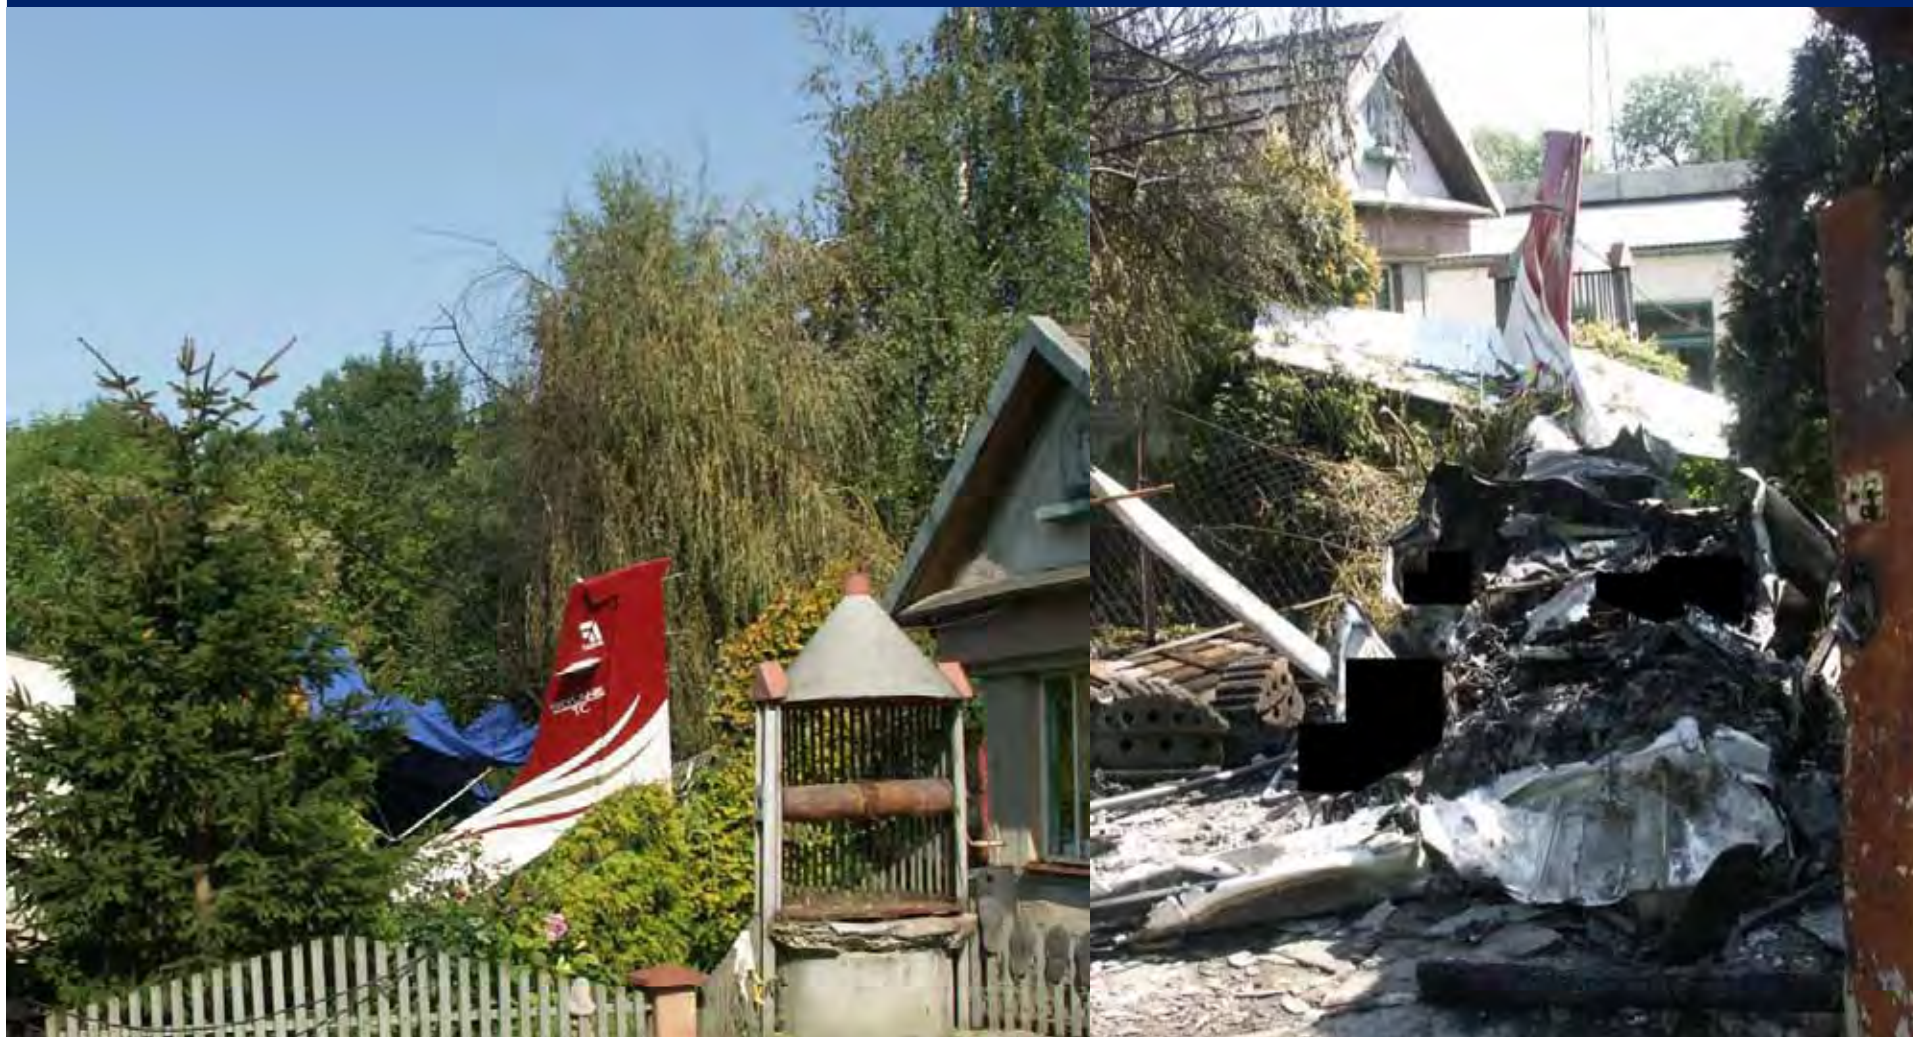
**Wypadek 1065/11 Kraków, Nowa Huta,
Samolot Cessna 182T
21 sierpnia 2011 r. (w badaniu)**

W dniu 21 sierpnia 2011 r. pilot lat 42 miał wykonać lot widokowy z trójką dzieci na samolocie Cessna 182T.

Godzinę startu określono na około 20:00 (zachód, słońca 19:50 wg LMT). Samolot po starcie wykonał odlot w kierunku 090 a następnie po około 5 minutach ponownie pojawił się nad lotniskiem a pilot zgłosił przez radio „przejdę na małej”. Samolot wykonywał lot nad pasem z kursem przeciwnym do kierunku startu tj. 270⁰. Przelot był niski nad pasem na wysokości 40-50 m wg poziomu lotniska(AGL). W czasie tego przelotu pilot wykonywał „machanie skrzydłami” poprzez poprzeczne przechylenia samolotu na boki z jednoczesnym mruganiem światłem reflektora. Samolot wraz z naborem wysokości wykonał odejście w lewo od osi przelotu o kąt około 180⁰ na wysokości ostatniego hangaru komercyjnego i zniknął za rosnącymi tam drzewami i dachem hangaru. Samolot kontynuował lot na małej wysokości prostopadle do ulicy Podstawie. W trakcie tego przelotu samolot wykonał szybki manewr zmiany kierunku lotu o 180⁰ z jednoczesnym pochyleniem pionowo maski oraz gwałtownym zwiększeniem obrotów silnika.

Samolot uderzył w samoobrocie lewym skrzydłem w wiatrołap budynków przy ulicy Podstawie 27 i 27A a następnie pionowo w betonową płaszczyznę podwórza. W trakcie upadku i destrukcji skrzydłowych zbiorników paliwa nastąpił jego wybuch, co spowodowało gwałtowny pożar zabudowań oraz samolotu. Pilot i pasażerowie samolotu zginęli na miejscu.

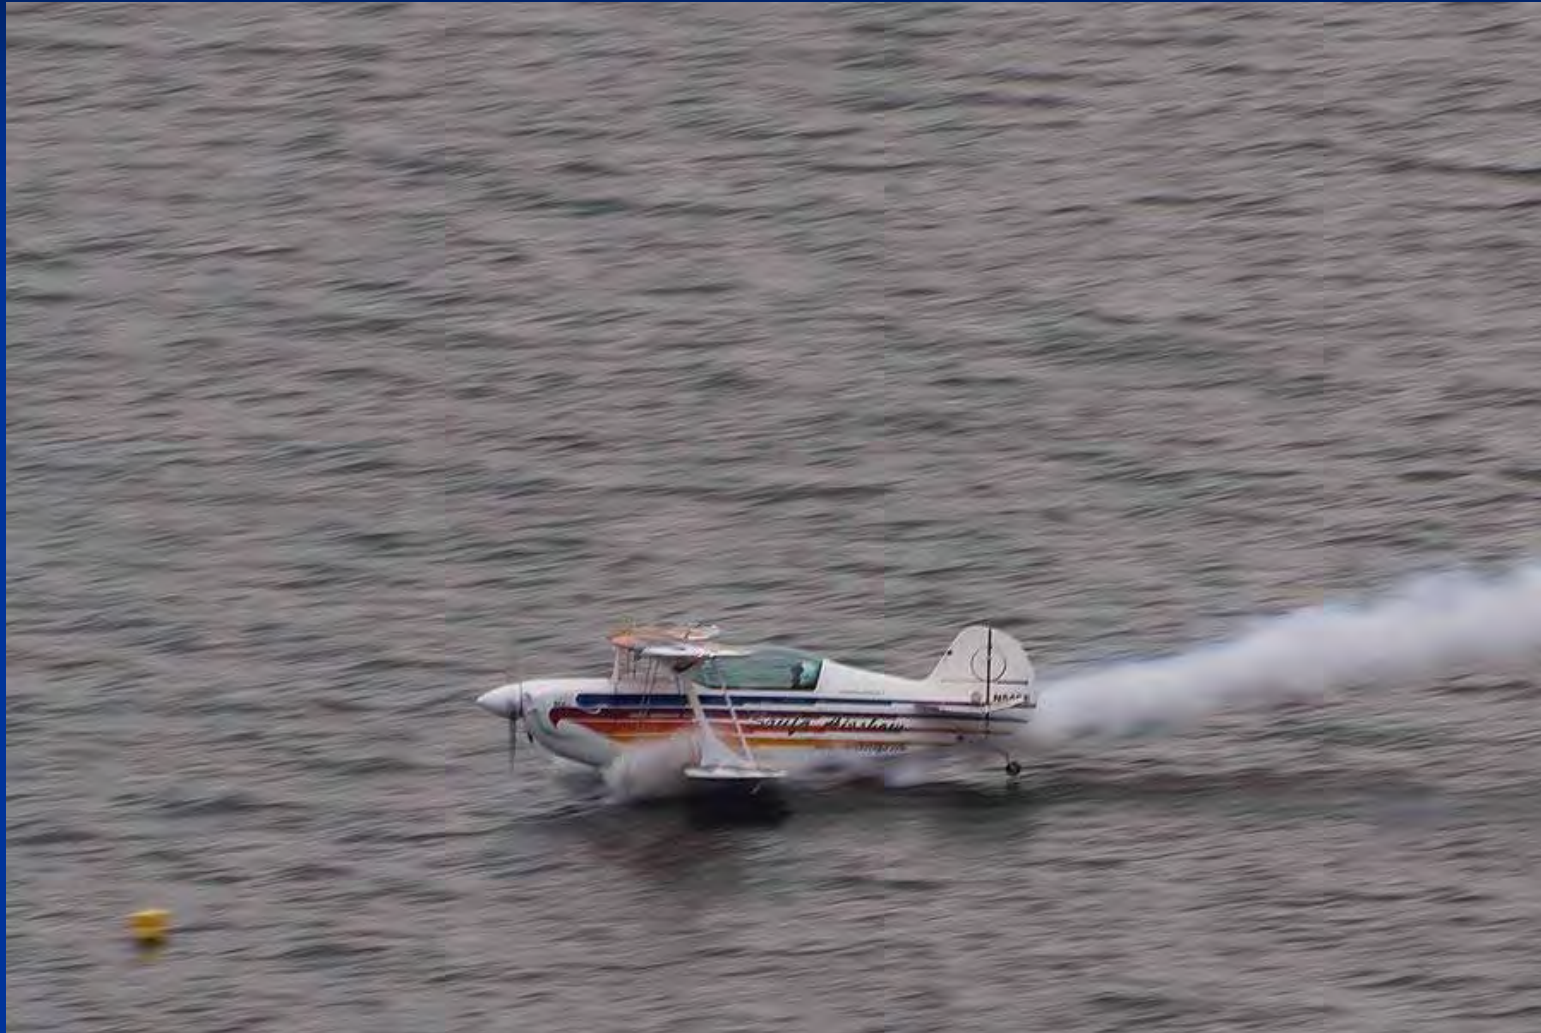
wypadek 650/11 Płock, samolot CHRISTEN EAGLE II
18 czerwca 2011 r. (w badaniu)

W dniu 18 czerwca 2011 r. w ramach V Płockiego pikniku lotniczego pilot wystartował na samolocie akrobacyjnym CHRISTEN EAGLE II o znakach rozpoznawczych N54CE w rejon strefy pokazów lotniczych nad rzeką Wisła.

Pilot samolotu CHRISTEN EAGLE II wykonał dwa podobne manewry, składające się z kilku efektownych ciągów figur i szybkich obrotów (polegających na autorotacji w połączeniu z bezwładnością samolotu – tzw. „lomcovak”). Po wykonaniu trzeciego manewru, składającego się z ciągu podobnych figur jak poprzednie, samolot wytracił prędkość w autorotacyjnym obrocie i przeszedł do lotu nurkowego. W trakcie wyprowadzania samolot zderzył się z powierzchnią wody, w wyniku czego uległ zniszczeniu.

Pilot samolotu zginął na miejscu na skutek wielonarządowych obrażeń głowy i tułowia. Nie stwierdzono oznak wskazujących na utonięcie.

W wyniku przeprowadzonych oględzin wraku stwierdzono, że samolot był sprawny.

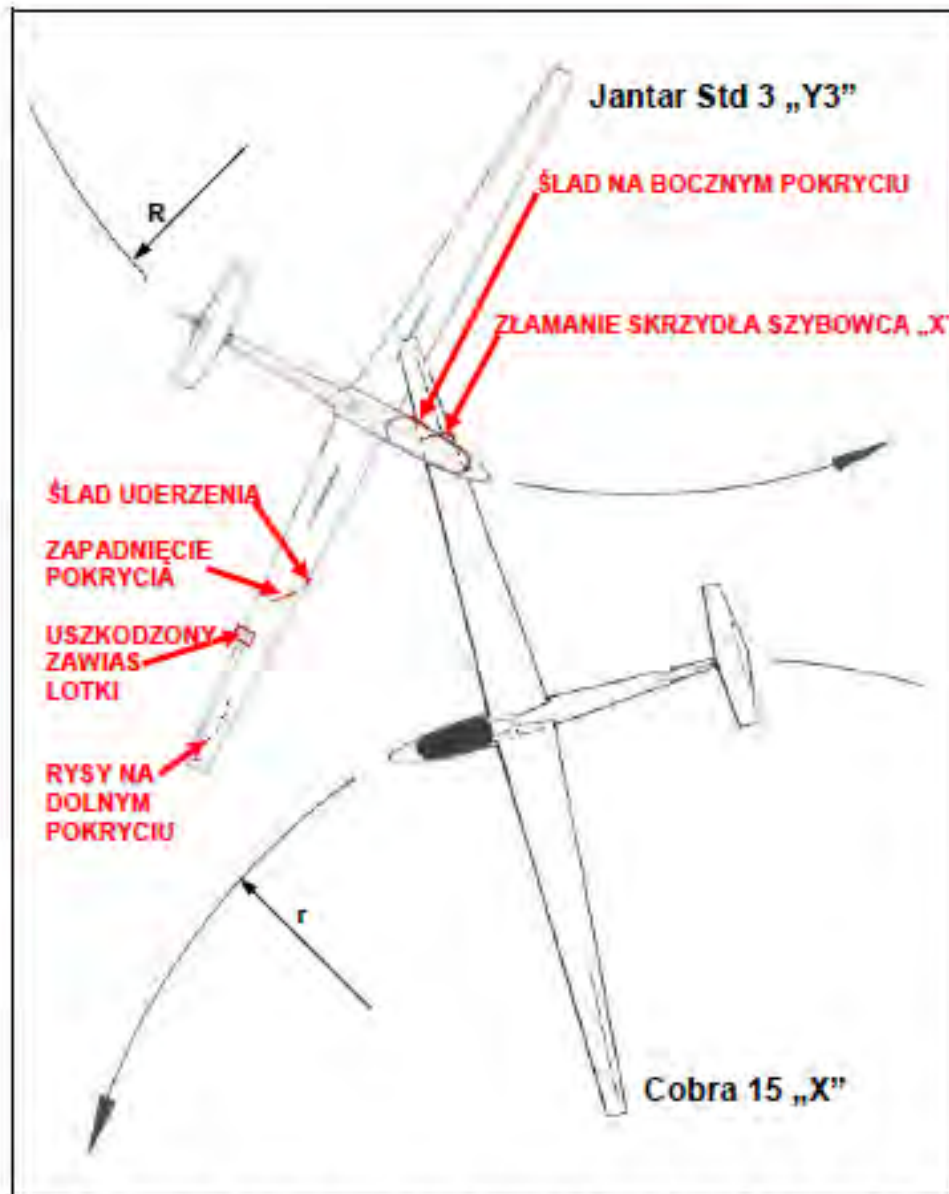
NAJBARDZIEJ PRAWDOPODOBNY PRZEBIEG ZDERZENIA SZYBOWCÓW
SP-2907 [X] I SP-3384 [Y3]

Okolo godziny 13:00. Szybowiec Y3 będąc w drugim kominie na wysokości około 1000 m AGL i w odległości 28.7 km od linii startu zderzył się z szybowcem X. Według wstępnych hipotez zderzenie mogło nastąpić na kursie czołowym w krążeniu obu szybowców w lewo, o czym świadczą ślady i uszkodzenia pozostawione na szybowcu Y3. Wskutek kolizji w szybowcu X została urwana końcówka prawego skrzydła, co spowodowało wejście szybowca w spiralę i zderzenie z kątem pochylenia powyżej 90° z ziemią. Pilot nie opuścił szybowca i zginął na miejscu pomimo wykonanych czynności do jego opuszczenia (rozpięte pasy bezpieczeństwa, owiewka zrzucona awaryjnie). Pilot szybowca Y3 lądował bezpiecznie na polu opodal miejsca upadku szybowca X.

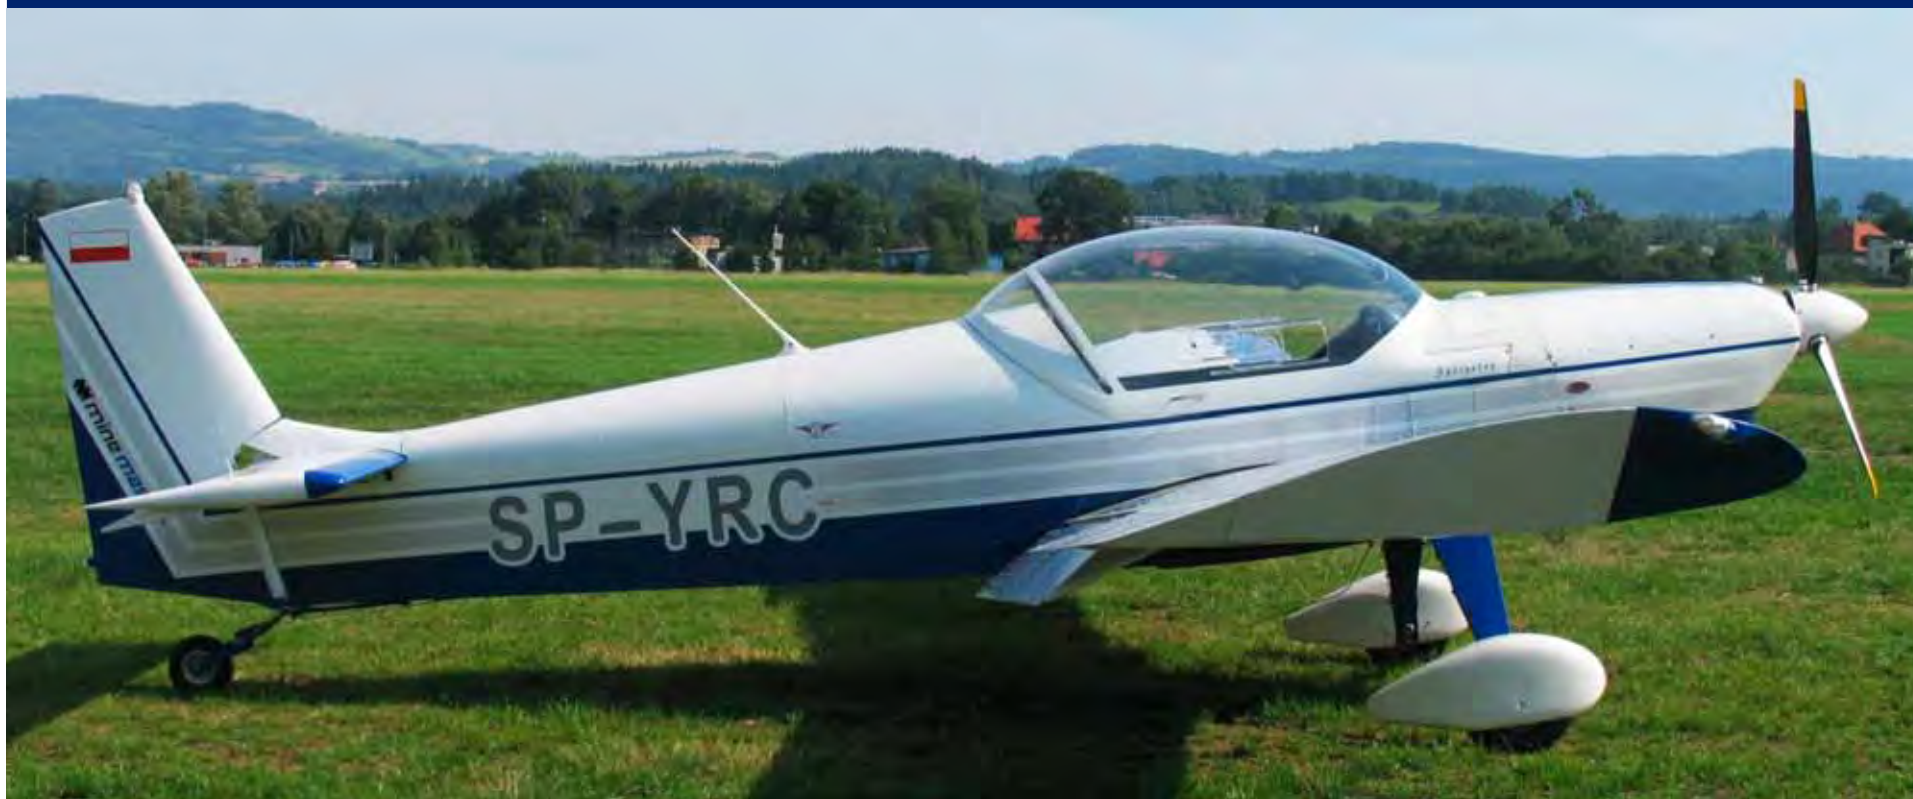
wypadek 310/11 Jelenia Góra, samolot Zodiak CH-601 XL
15 kwiecień 2011 r. (w badaniu)

Pilot samolotowy zawodowy miał wykonać oblot samolotu kategorii specjalnej celem wydania pozwolenia na loty. Pilot wykonał próbę silnika, która potwierdziła sprawność samolotu i wykołował do progu DS29. Wykonał próbny rozbieg, a następnie wystartował do oblotu technicznego. Po naborze wysokości do ok. 500 m AGL samolot wykonywał nad lotniskiem manewry przewidziane instrukcją użytkowania w locie. Po ok. 10 minutach lotu właściciel samolotu poprosił o wykonanie przelotu w osi pasa, w celu słuchowej oceny pracy zespołu napędowego przez obserwatorów z ziemi. Pilot po szerokim kręgu wokół lotniska zniżył wysokość lotu i wyprowadził samolot na prostą, ale na kierunku ok. 320°. W pewnym momencie, z wysokości kilkudziesięciu metrów, samolot nagle przeszedł do stromego nurkowania i zderzył się ze ścianą baraku w odległości ok. 120 m od południowo-wschodniej granicy lotniska. Zderzenie z przeszkodą oraz pożar zniszczyły całkowicie samolot, a pilot poniósł śmierć na miejscu wypadku.

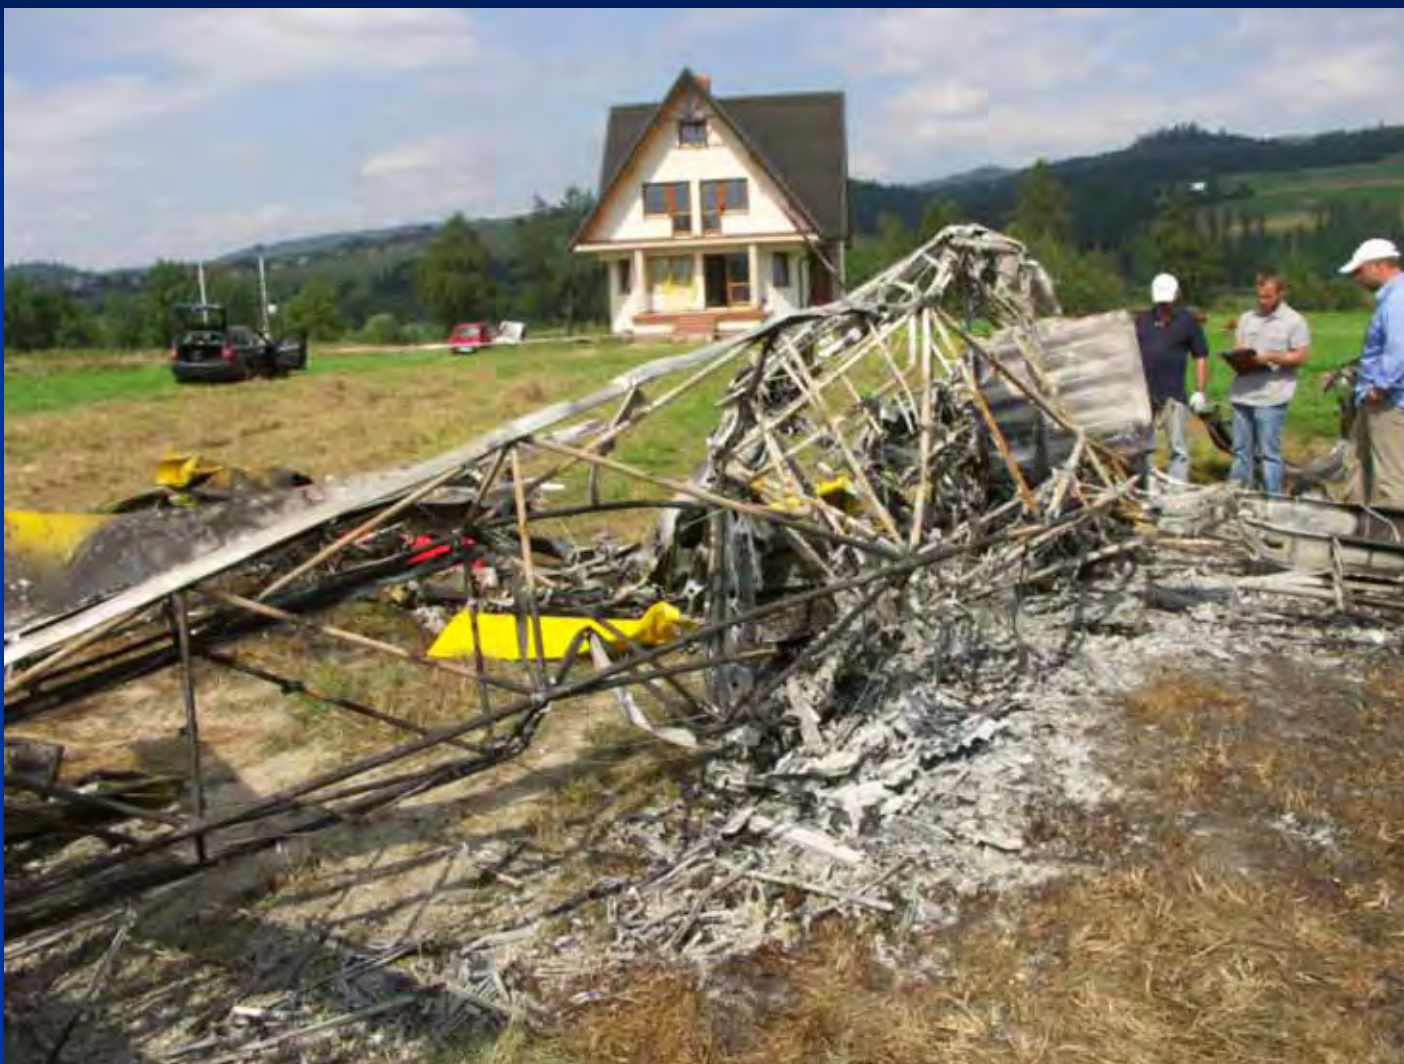
wypadek 1120/11 Nowy Targ, samolot Jak-12

Zespół szybowiec Junior - samolot holujący Jak-12M, wystartował na kierunku 27. Szybowiec pilotował licencjonowany pilot szybowcowy, a samolot doświadczony instruktor, doskonale znający lokalne warunki terenowe i meteorologiczne. Na linii Białego Dunajca zespół wykonał zakręt o 90° w prawo, w kierunku Gorców. Nad Gorcami, nabierali wysokości „ciasno” krążąc w kominie termicznym. Po osiągnięciu w kominie wysokości 550-600 m, pilot szybowca wyczepił linę holowniczą i zgłosił to przez radio. Pilot samolotu holującego potwierdził wyczepienie się szybowca zgłaszając przez radio „wyczepiony”, a następnie wykonał zakręt w lewo ze zniżaniem i odleciał w kierunku lotniska.

Nie dolatując do lotniska od północy samolot przed Aleją Tysiąclecia wykonał na małej wysokości wydłużone okrążenie w lewo, a następnie pogłębiając przechylenie przeszedł do stromej spirali i zderzył się z ziemią.

Pilot poniósł śmierć na miejscu. W wyniku zderzenia z ziemią i pożaru samolot został całkowicie zniszczony.

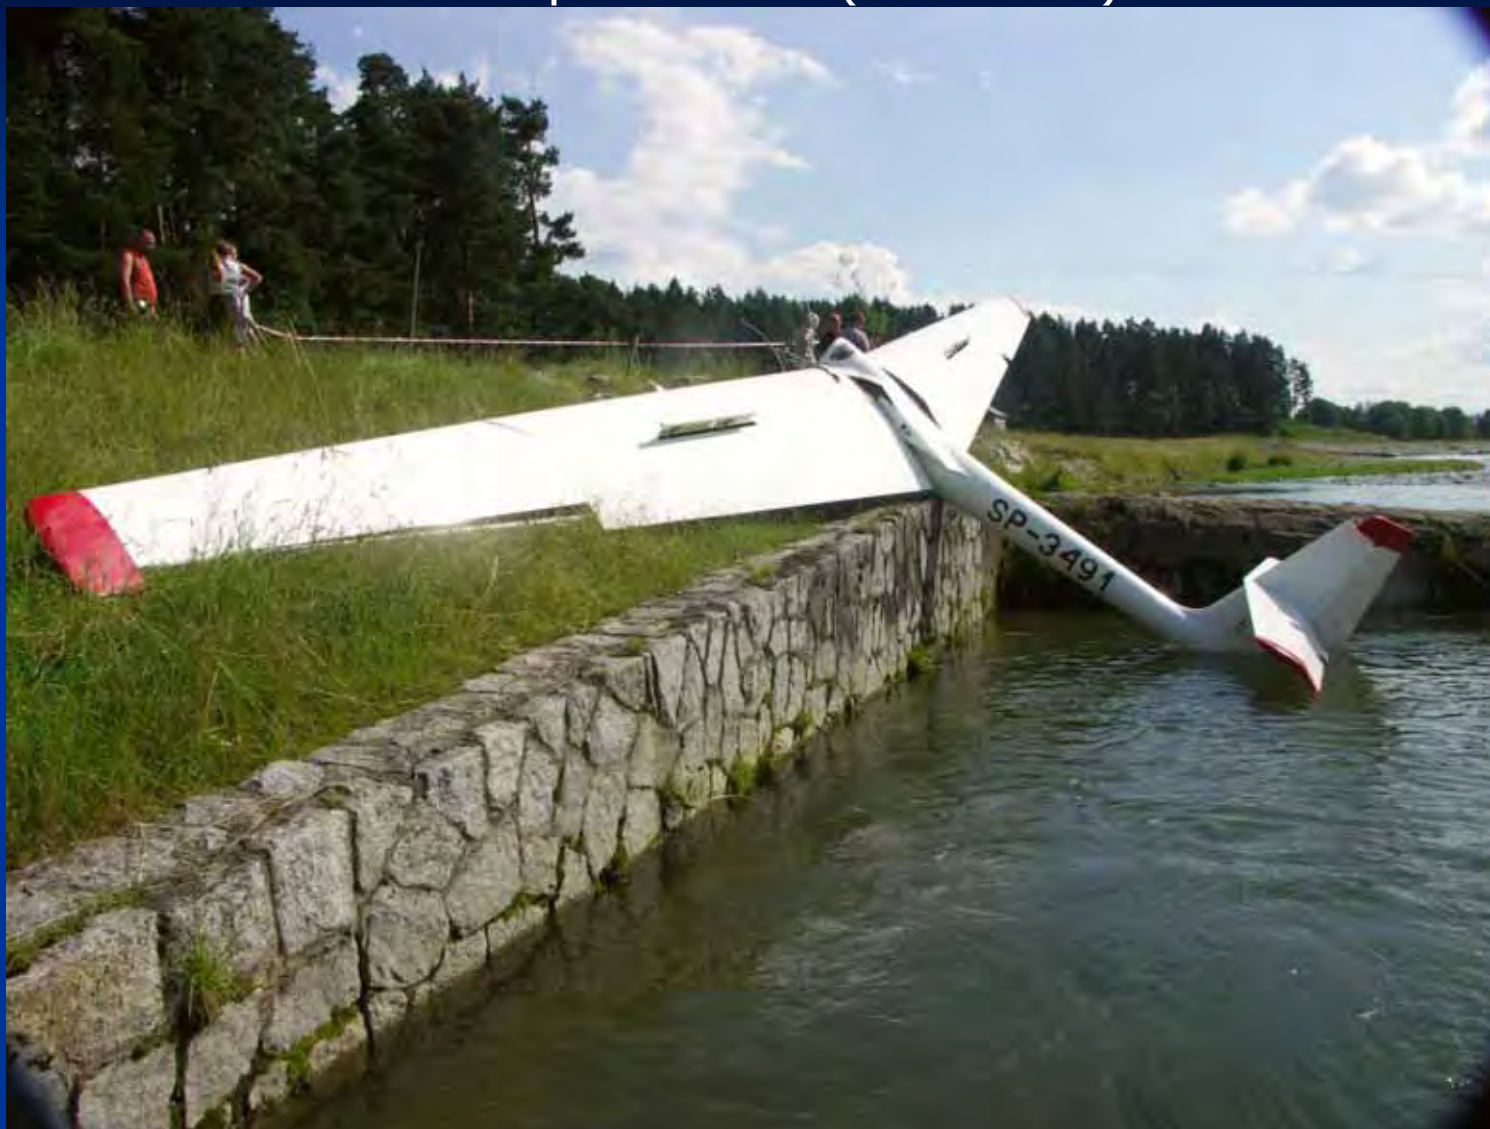
wypadek 794/11 Nowy Targ, szybowiec „Puchacz”
11 lipiec 2011 r. (w badaniu)

Załoga uczeń-pilot szybowcowy z instruktorem, w ramach szkolenia podstawowego, wykonywali lot szkolny na zad. AII, ćw.4 – Postępowanie w sytuacjach niebezpiecznych. Zespół wystartował za samolotem na kierunku 270°, zgodnie w wyłożonymi znakami startowymi. Wg wcześniejszych uzgodnień z pilotem holującym, instruktor miał wyczepić szybowiec w trakcie wykonywania pierwszego zakrętu, a uczeń-pilot miał wykonać dowrót do lotniska i wylądować z wiatrem. Kiedy zespół przekraczał Biały Dunajec pilot samolotu holującego rozpoczął wykonywanie pierwszego zakrętu w lewo. Wysokość lotu wynosiła wtedy ok. 130 m, względem miejsca startu, więc instruktor wyczepił linę holowniczą. Uczeń-pilot kontynuował zakręt w lewo, zwiększając przechylenie i „wybierając nadmiar prędkości”, z zamiarem powrotu na lotnisko i lądowania z wiatrem. Po zmianie kierunku o ok. 100°, względem kierunku startu, szybowiec nagle zwiększył pochylenie i rozpoczął lewy korkociąg lub stromą spiralę. Po wykonaniu obrotu o ok. 450° względem kierunku startu, będąc w stromym nurkowaniu, szybowiec zderzył się z ziemią, uderzając przednią częścią kadłuba o obetonowane wschodnie nabrzeże rzeki, w bezpośredniej bliskości progu wodnego, ok. 200 m na południe od kładki prowadzącej do ulic Sikorskiego i Podhalańskiej. Kabina szybowca została całkowicie zniszczona, a załoga poniosła śmierć
