**ZDJĘCIA**  
**z wypadku samolotu Cessna 150M; SP-KIL**  
**23 czerwca 2005 r., Radom-Piastów (EPRP)**

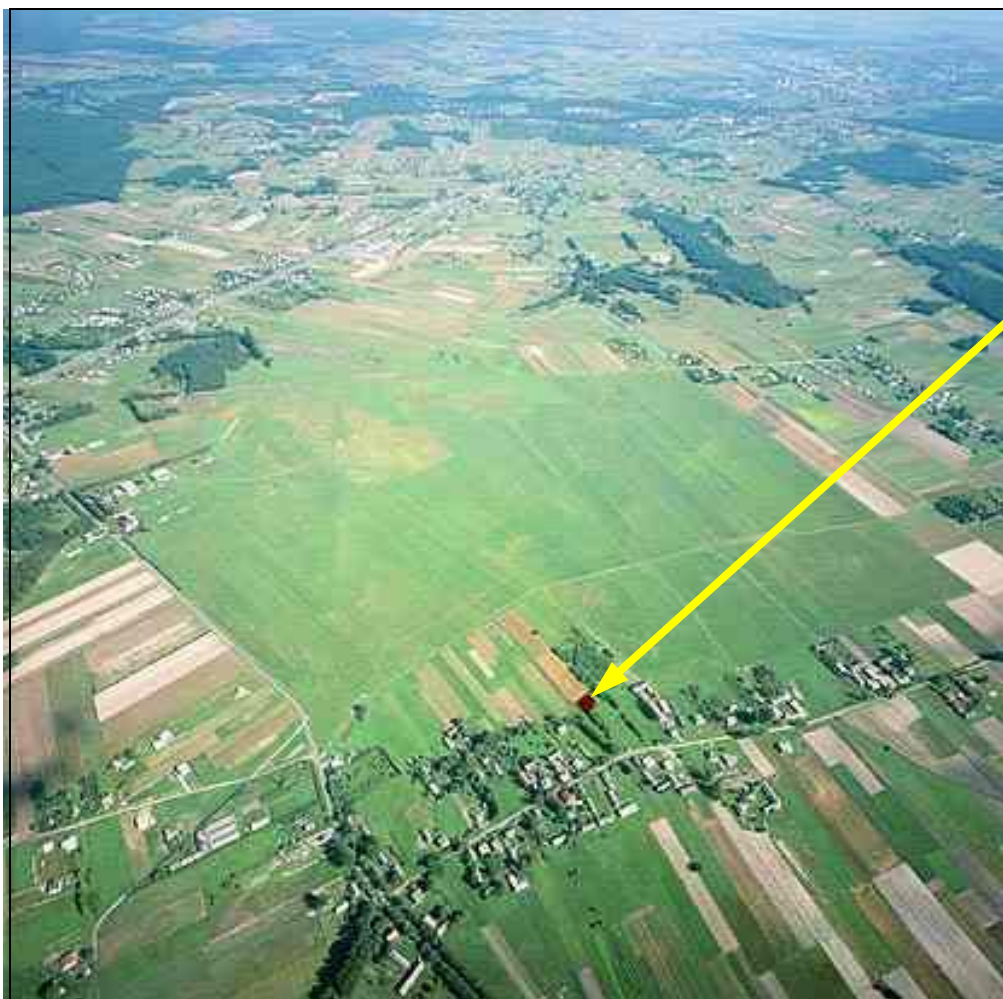
1 – Widok lotniska Radom-Piastów z lotu ptaka z zaznaczonym miejscem wypadku.

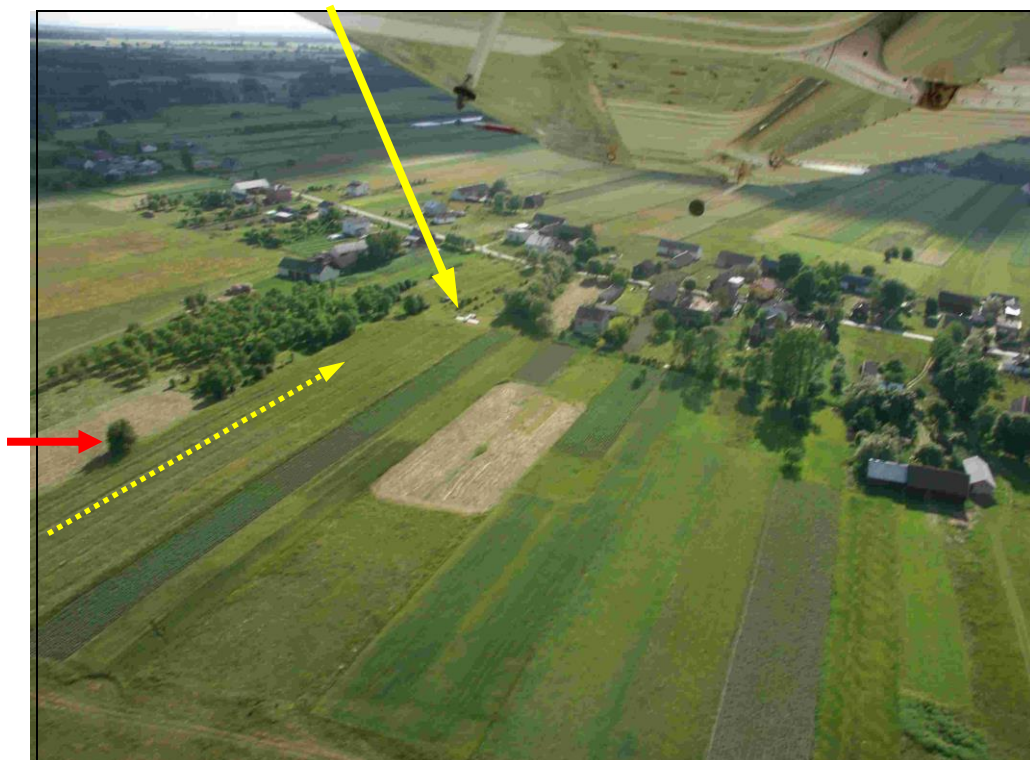
2 – Widok z lotu ptaka na miejsce wypadku z kierunku zbliżonego do kierunku osi nieudanego startu – widoczne z lewej charakterystyczne samotne drzewo. Kierunek startu zaznaczony.

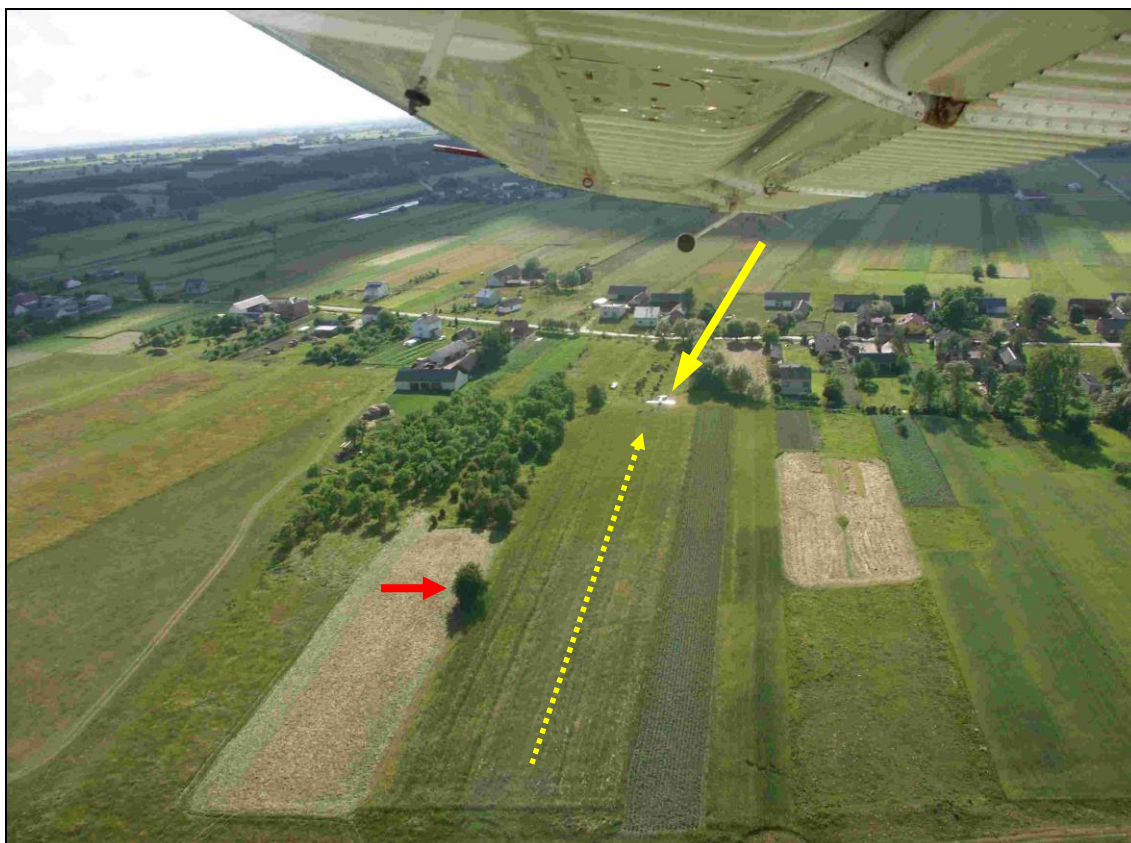
3 – Widok na miejsce wypadku z lotu ptaka – w osi nieudanego startu. Charakterystyczne samotne drzewo widoczne jako pierwsze od dołu. Kierunek startu zaznaczony.

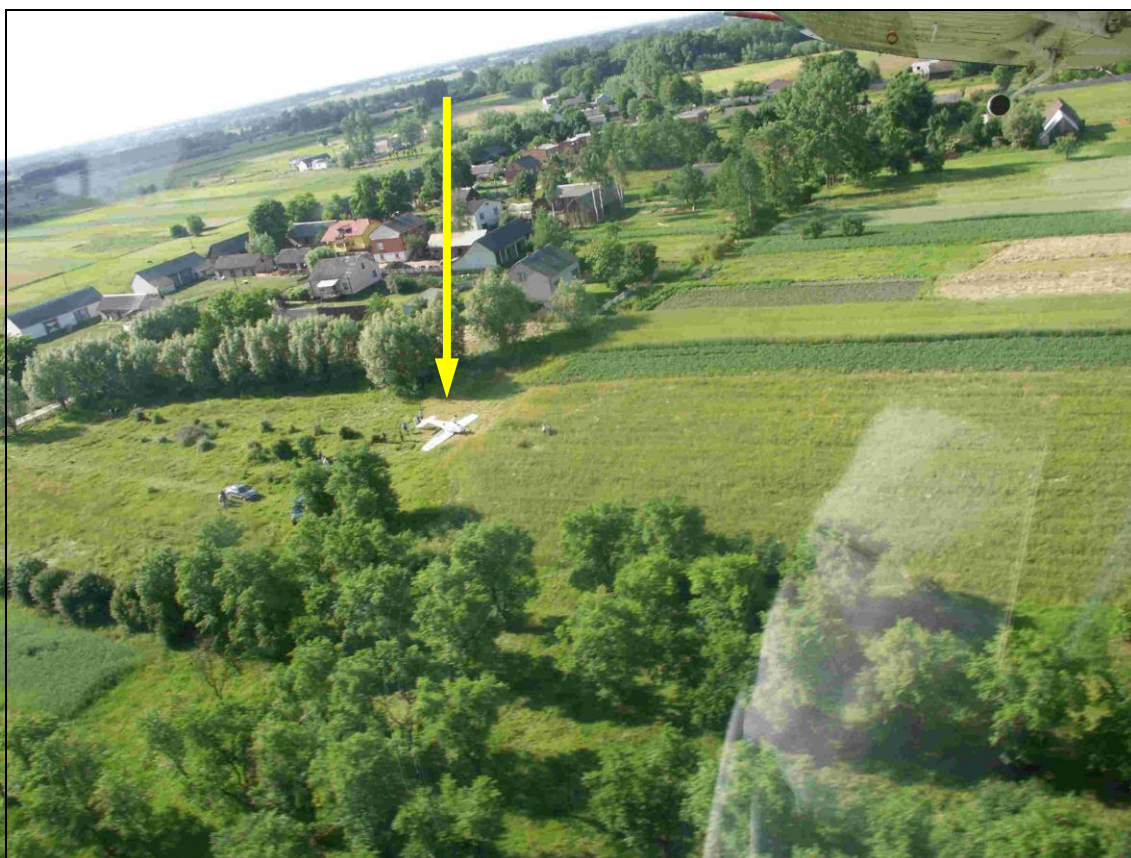
4 – Widok na miejsce wypadku z lotu ptaka, z lewej strony od osi nieudanego startu. Widoczne ślady samolotu w zbożu.

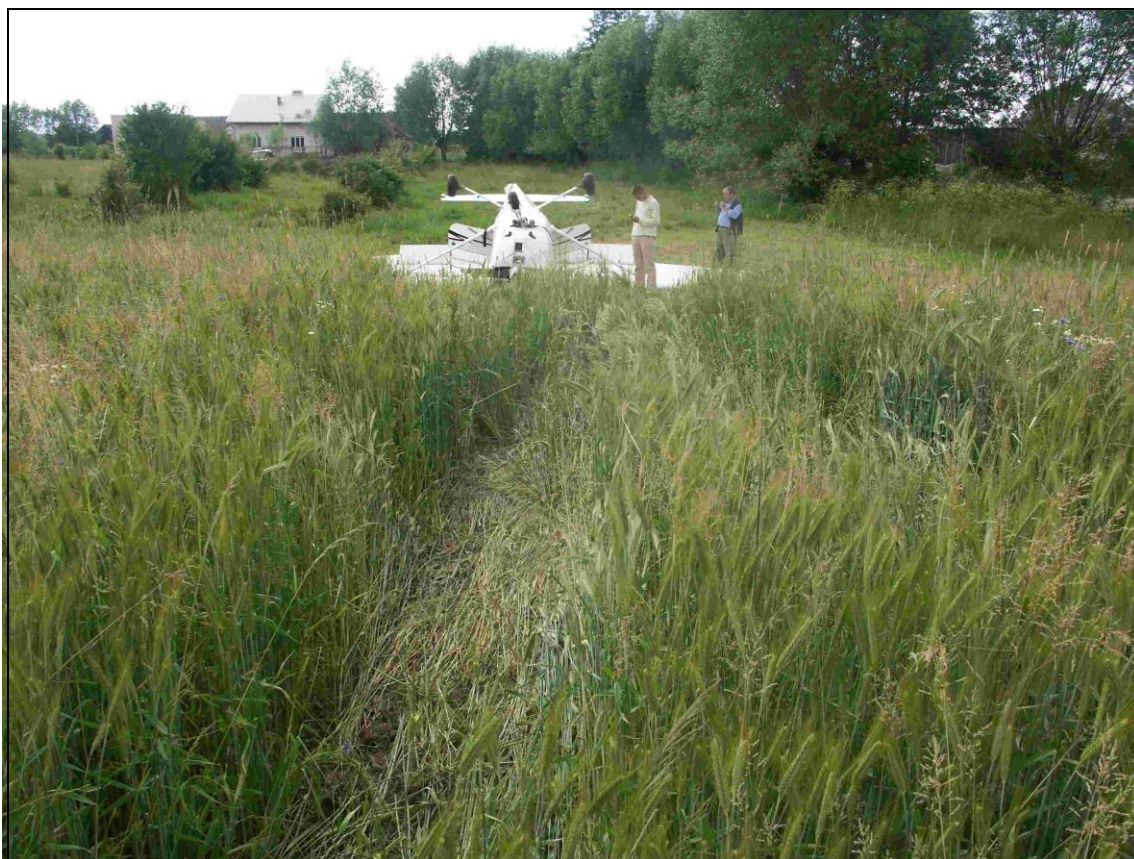
5 – Widok w kierunku nieudanego startu na skapotowany samolot i jego ślady w zbożu.

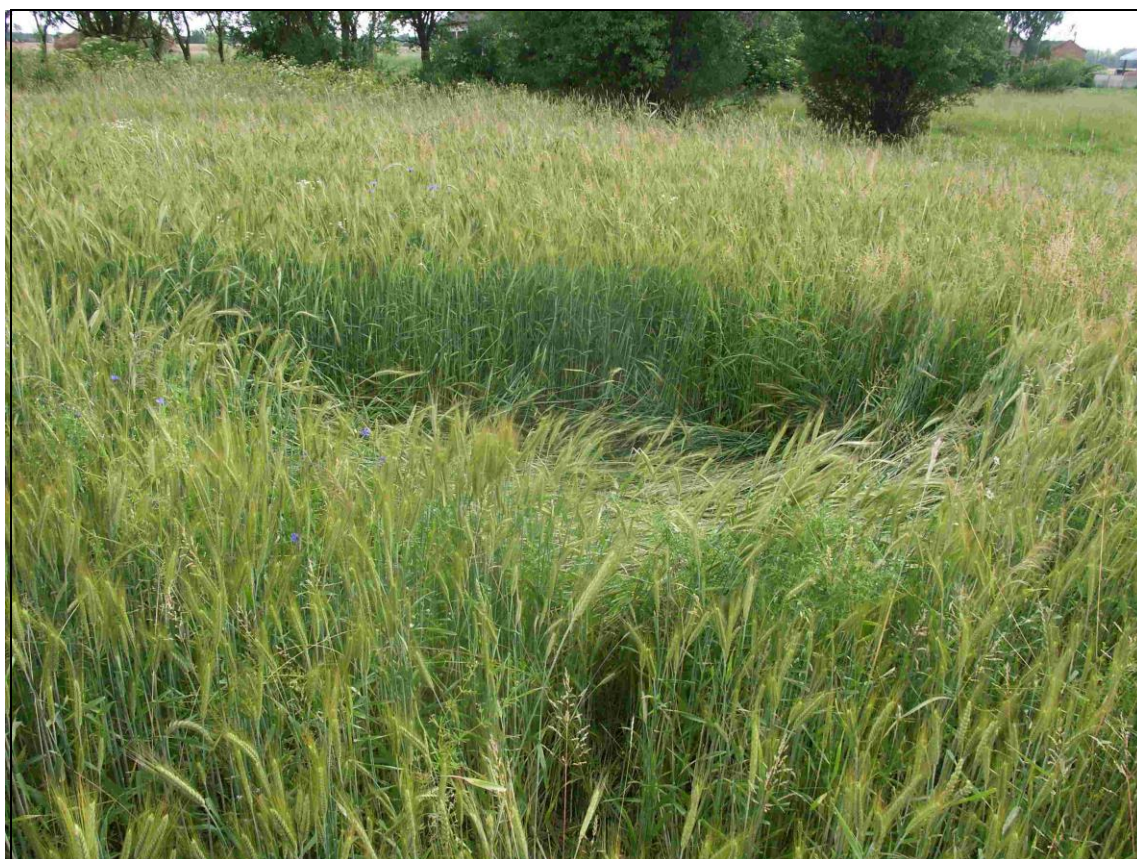
6 – Ślad lewego skrzydła w zbożu.

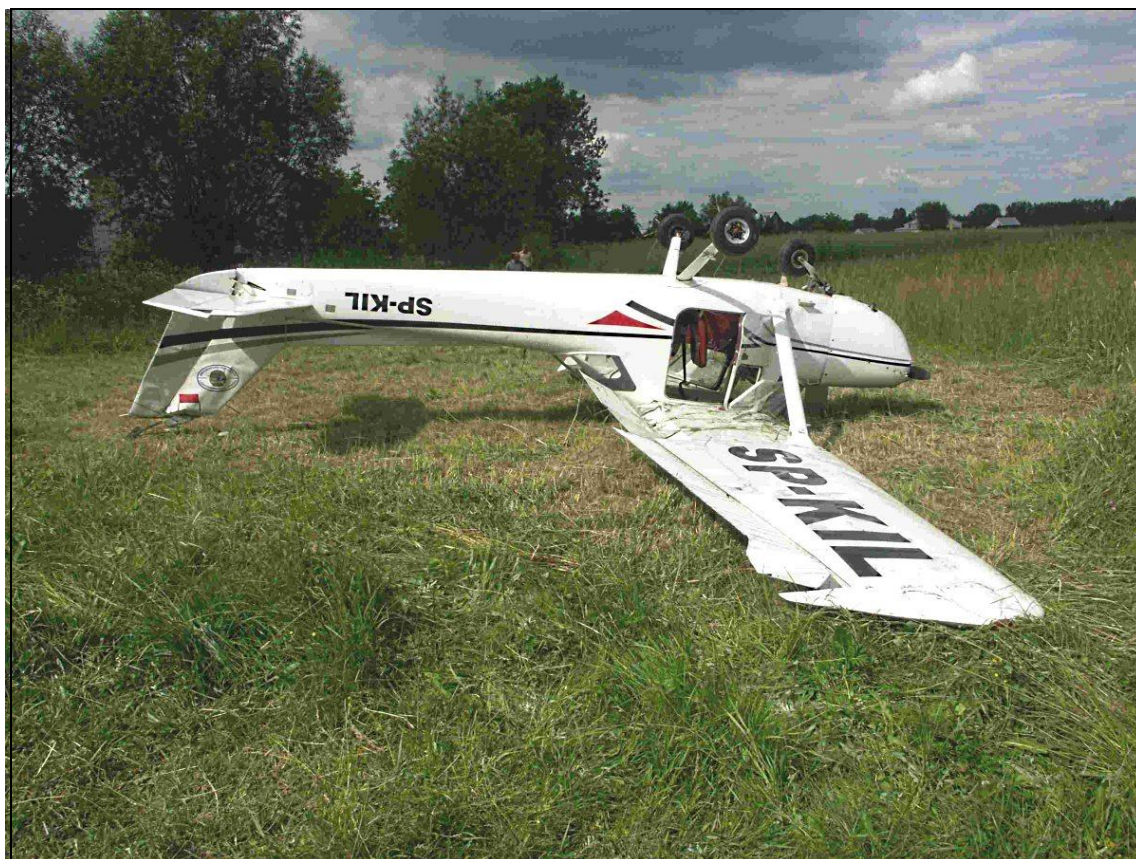
7 – Ogólny widok samolotu z lewej strony.

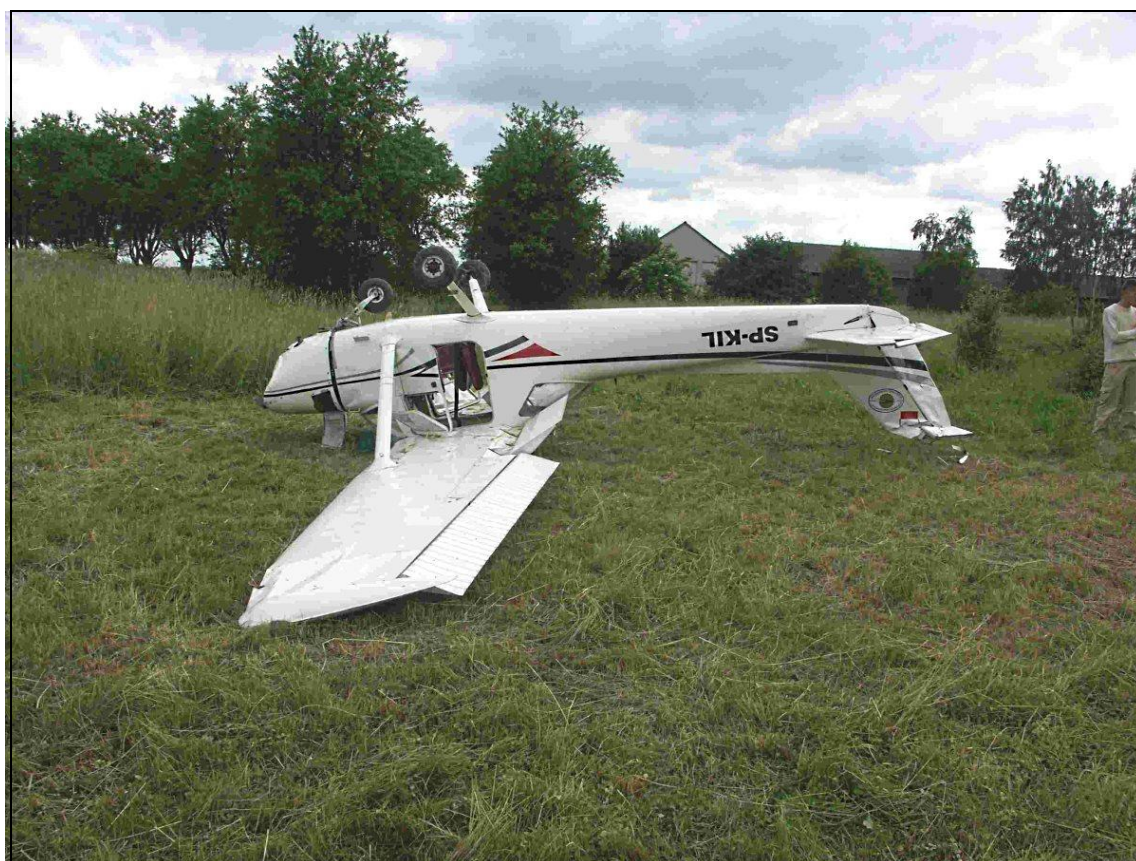
8 – Ogólny widok samolotu z prawej strony.

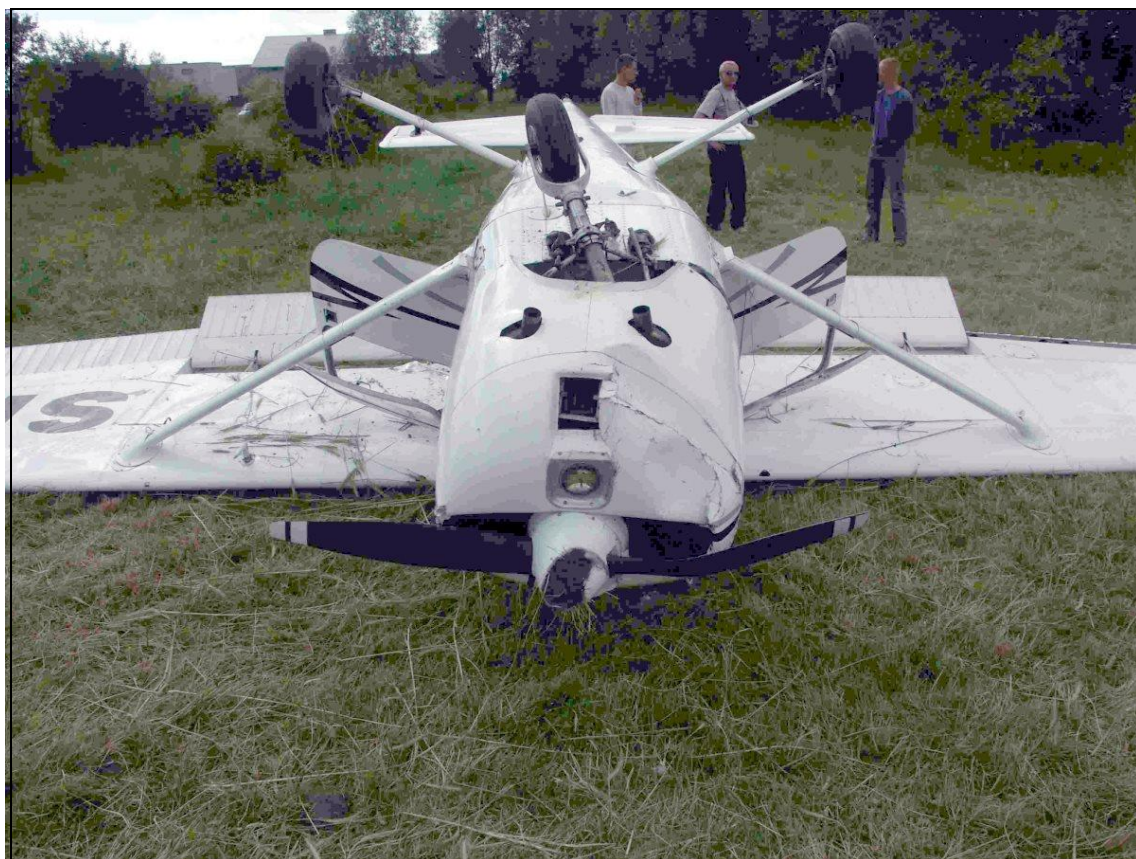
9 – Widok samolotu z przodu.

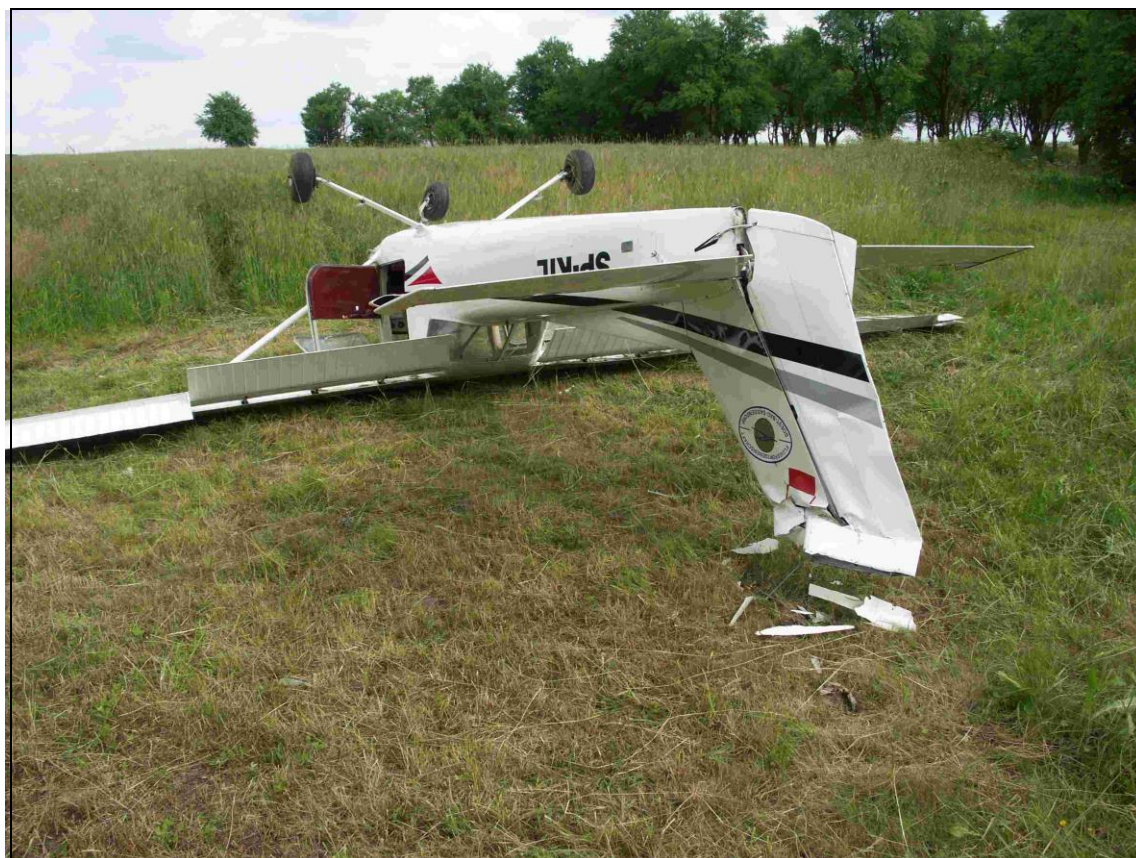
10 – Widok samolotu z tyłu.

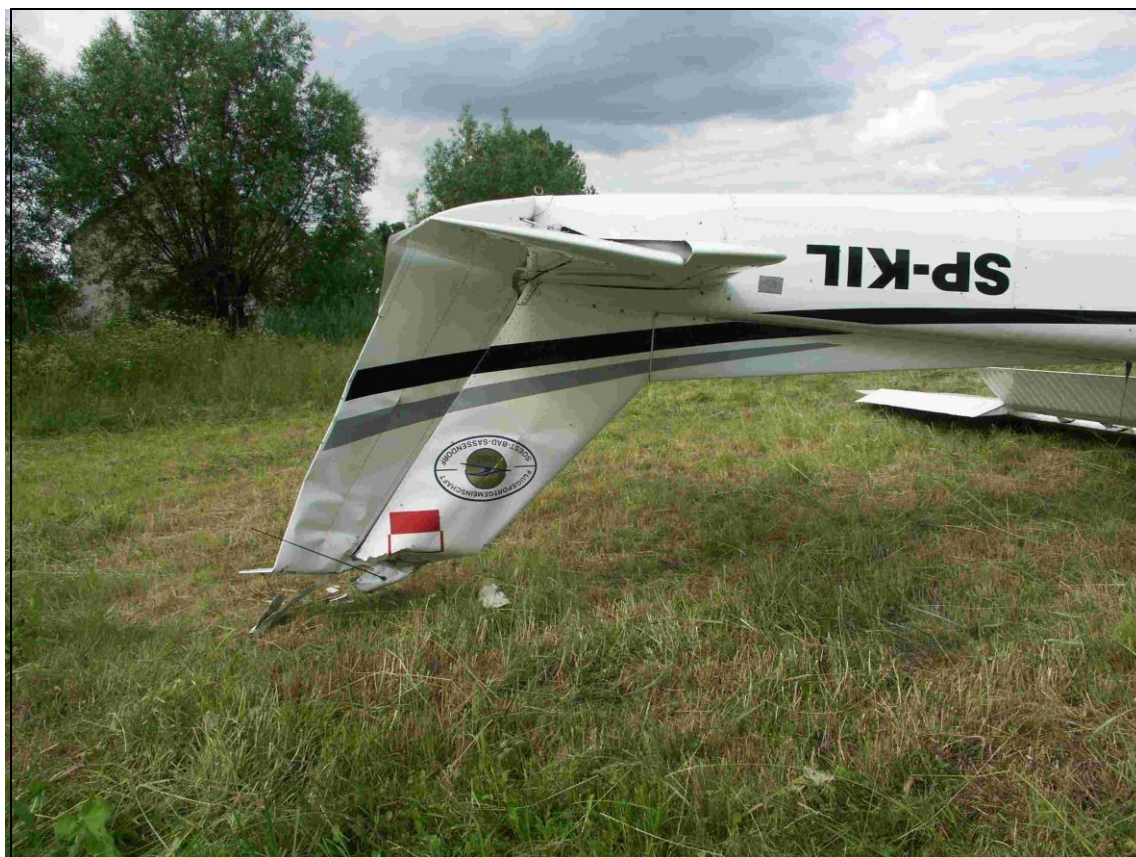
11 – Uszkodzone usterzenie pionowe.

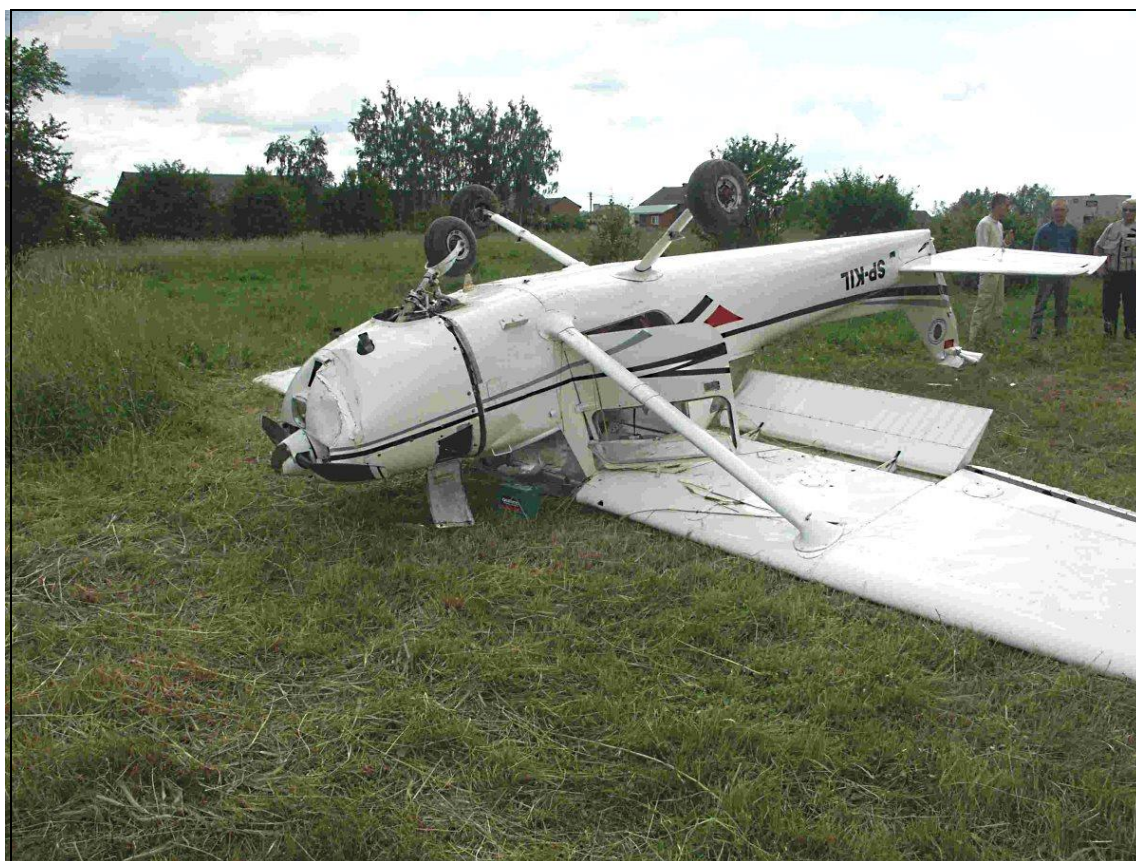
12 – Widok przedniej części samolotu z prawej strony.

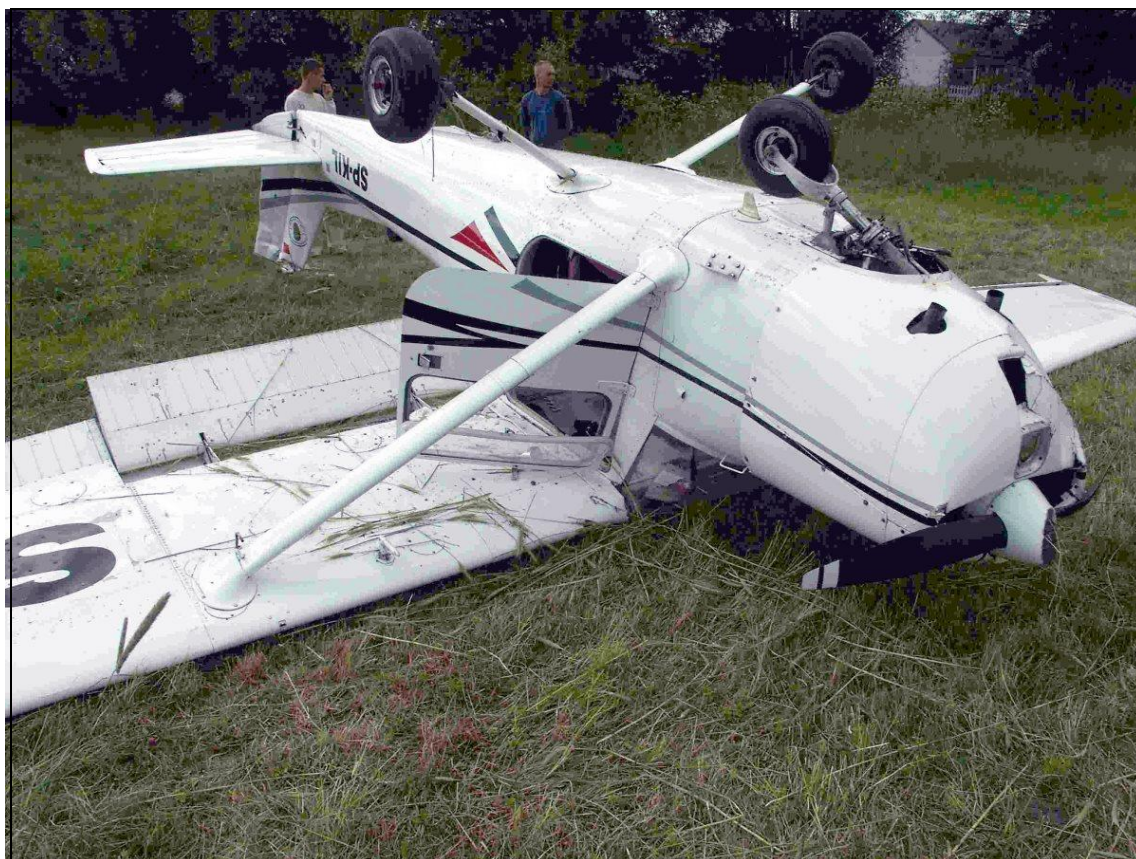
13 – Widok przedniej części samolotu z lewej strony.

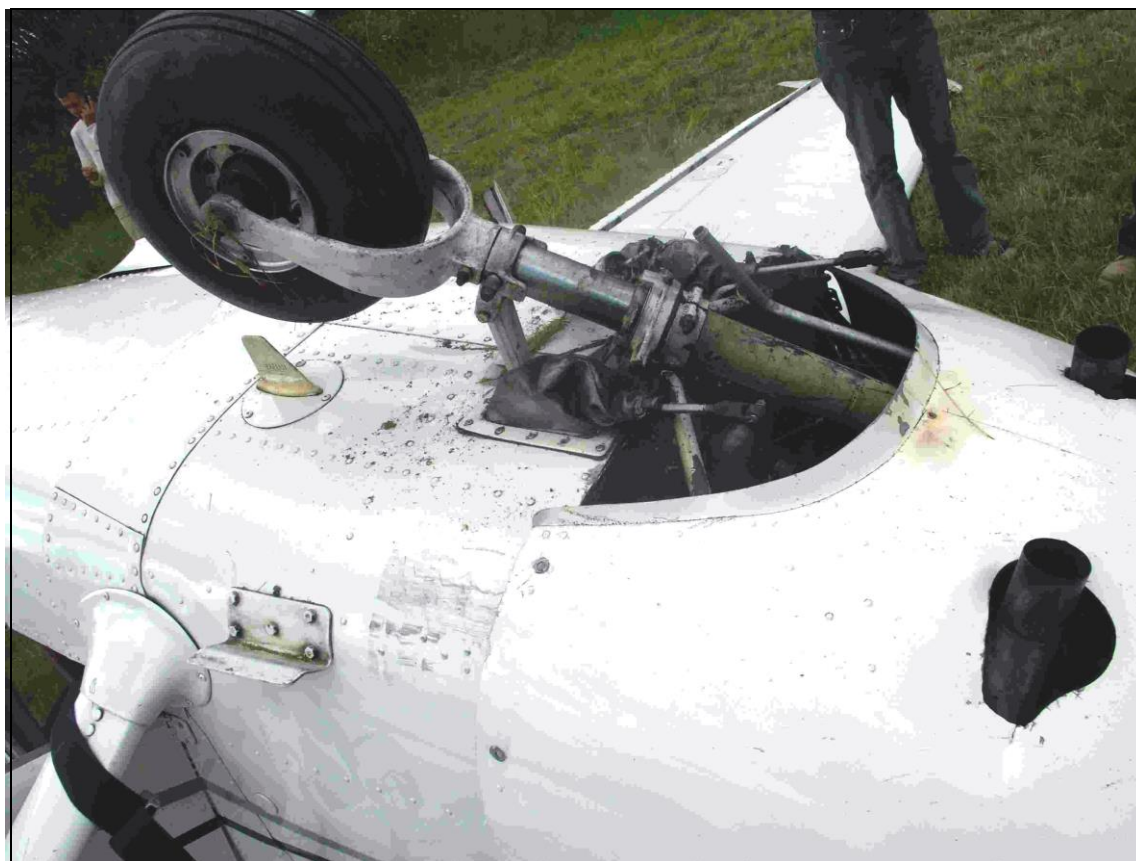
14 – Złamane podwozie przednie, uszkodzenia osłony dolnej silnika.

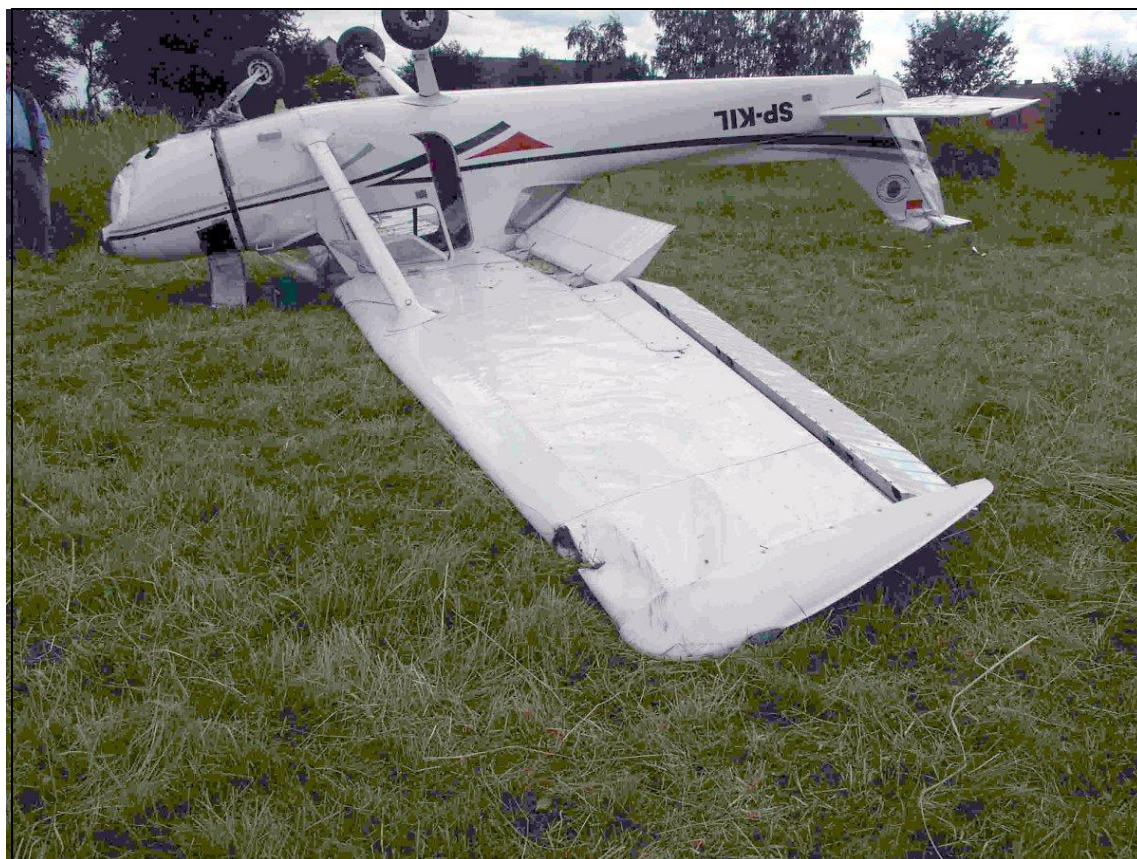
15 – Uszkodzenia dolnego pokrycia prawego skrzydła samolotu.

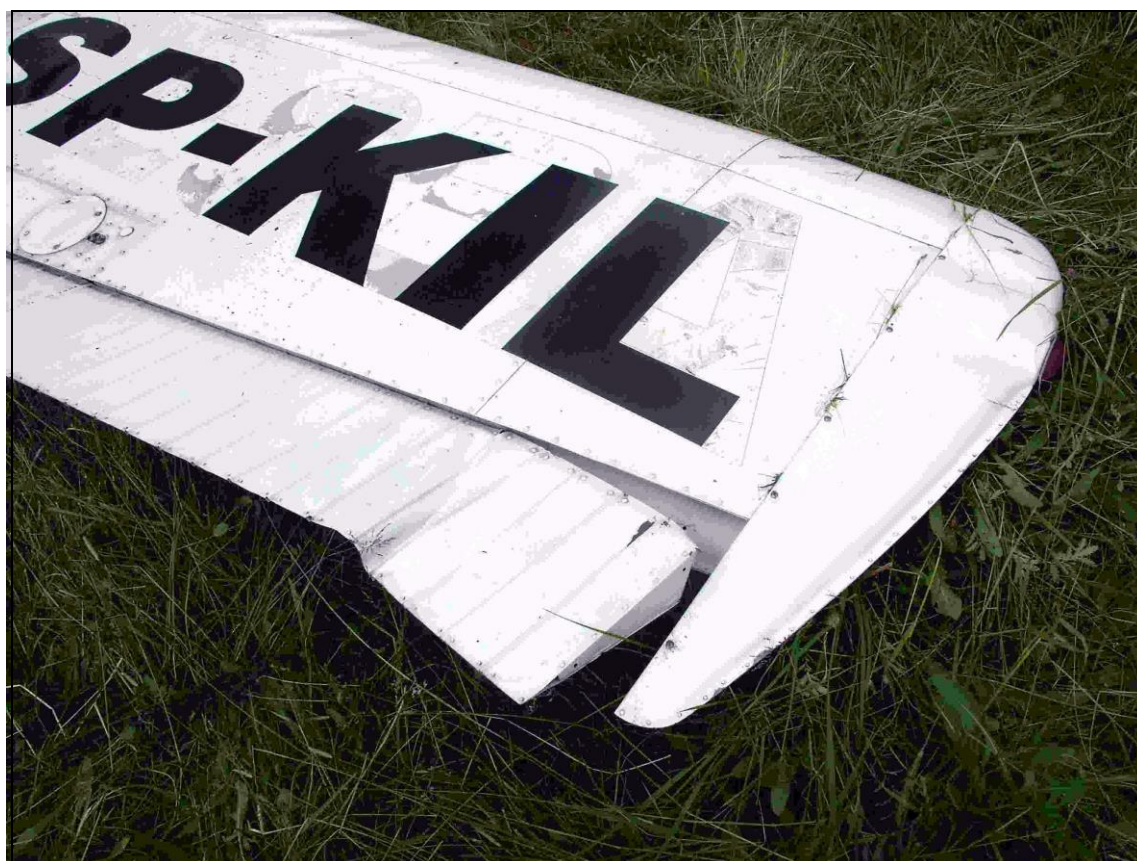
16 – Uszkodzona końcówka lewego skrzydła i lewa lotka od spodu.

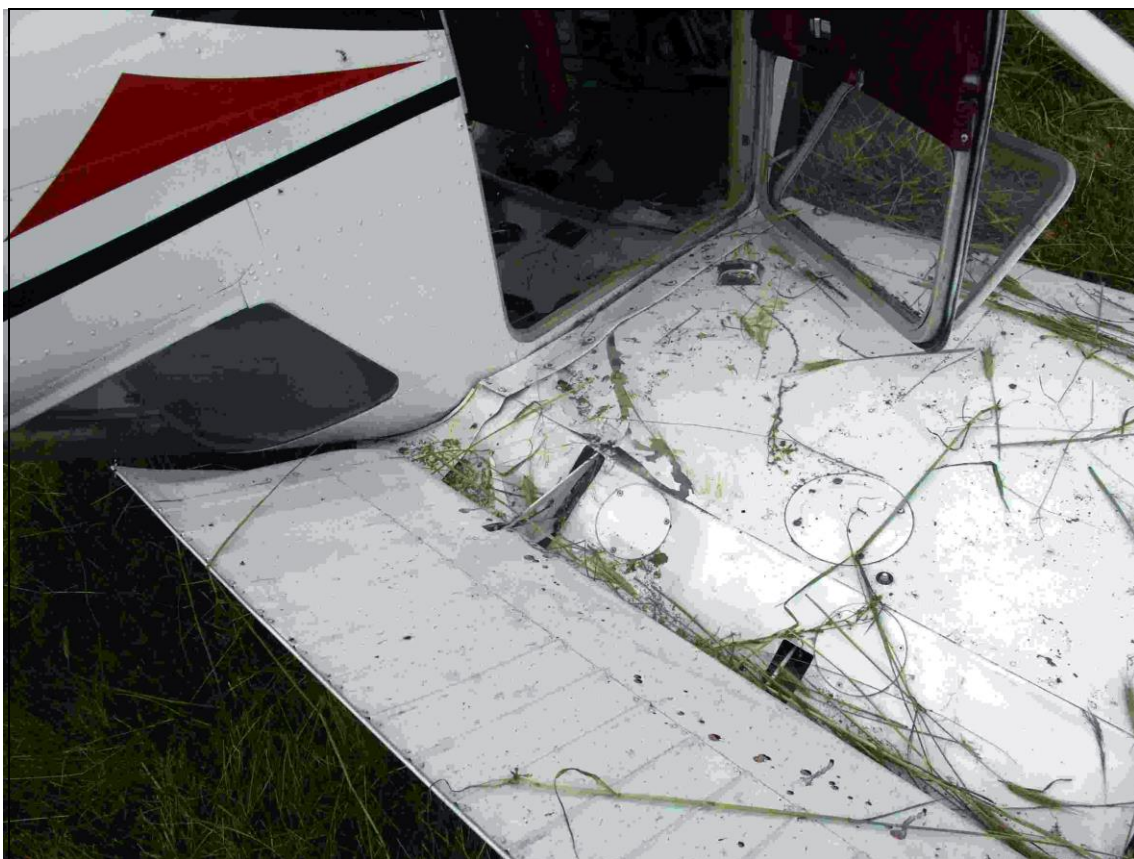
17 – Uszkodzenia dolnego pokrycia lewego skrzydła u nasady.

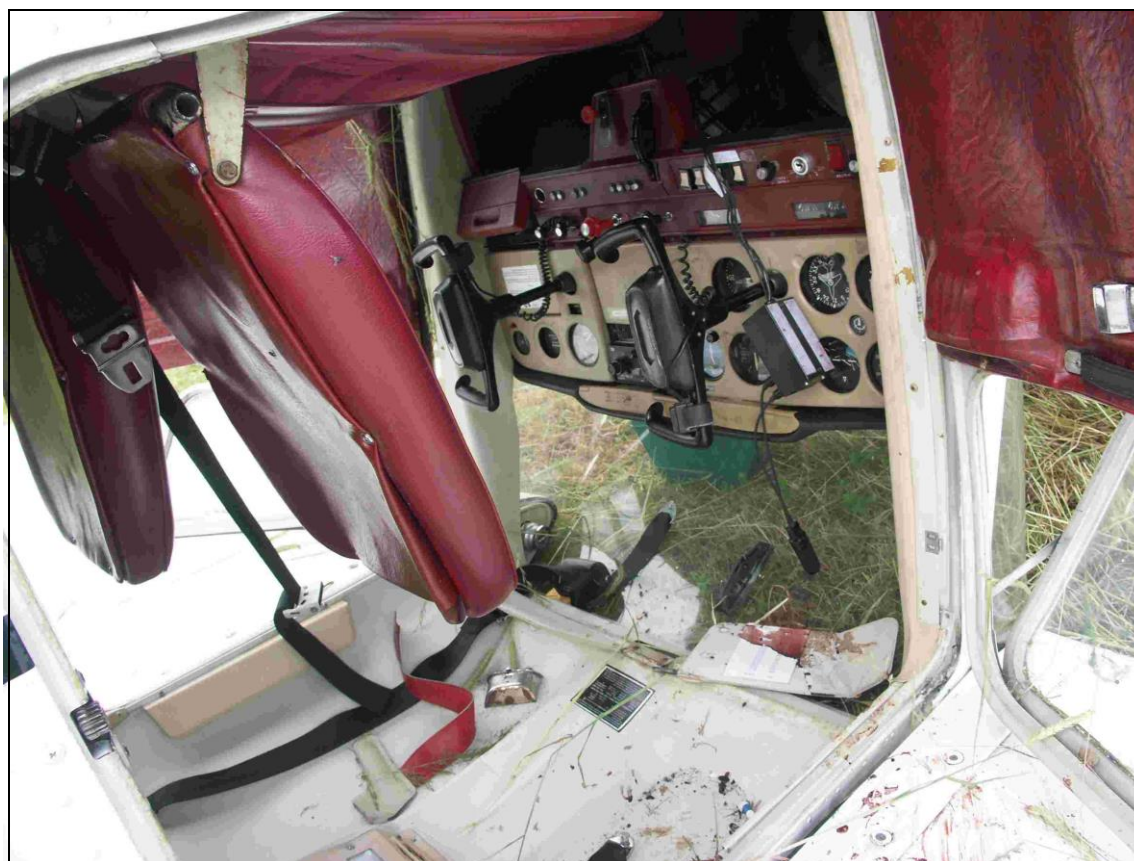
18 – Wnętrze kabiny z lewej strony.

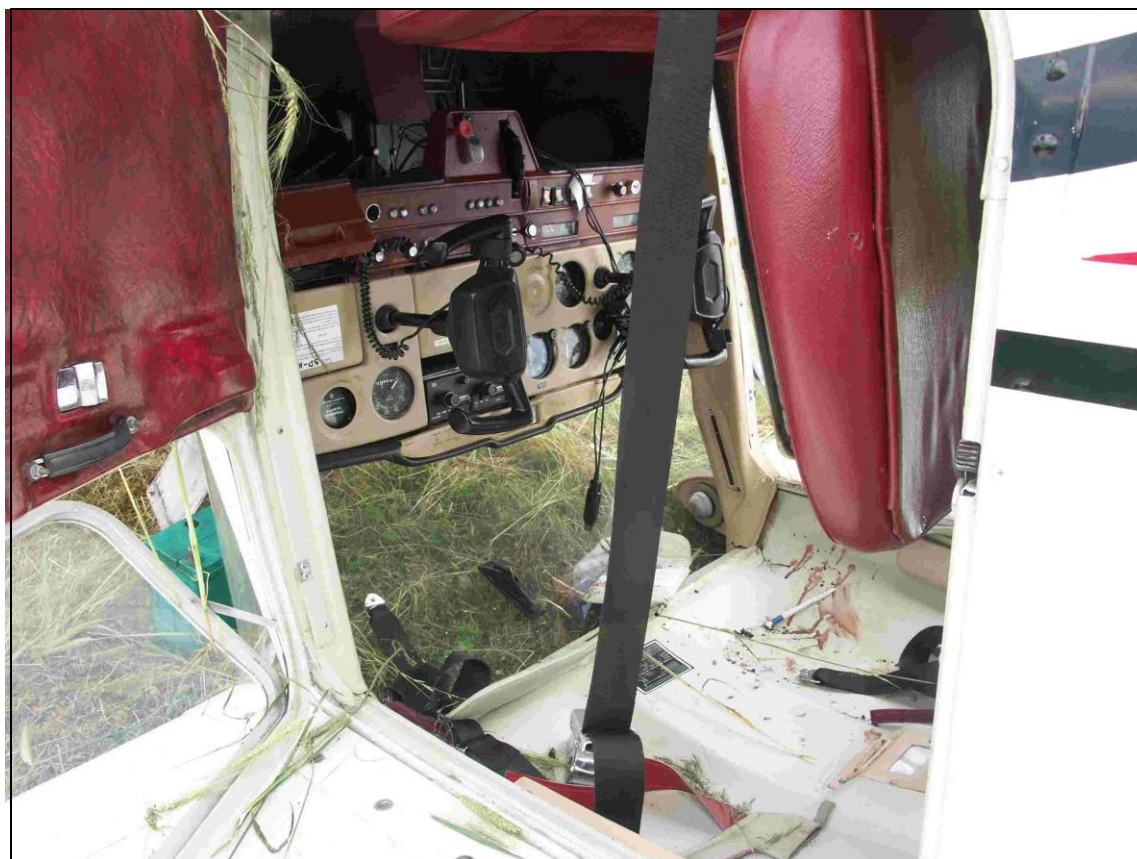
19 – Wnętrze kabiny z prawej strony.

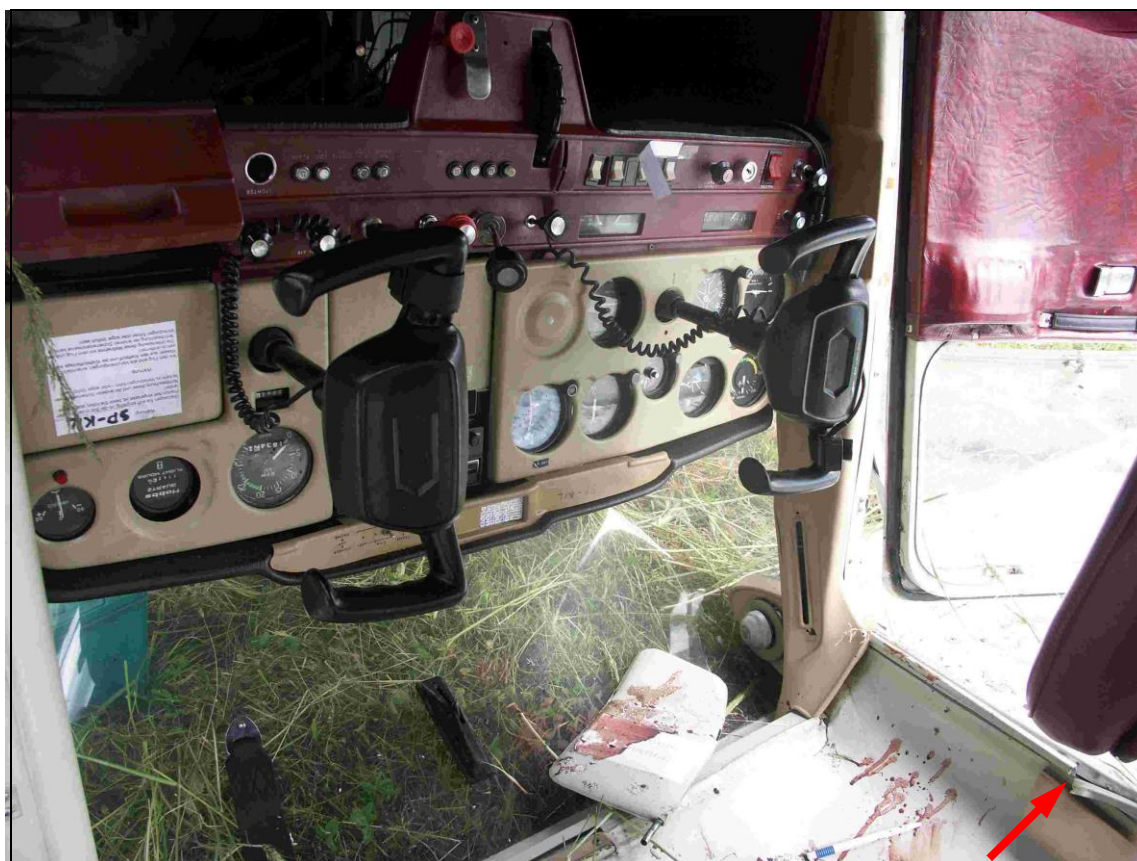
20 – Tablica przyrządów – widok ogólny. Widoczne zgięcie suwaka przepustnicy. W prawym dolnym rogu zdjęcia widoczna rozerwana listwa obramowania drzwi, o którą pasażer skaleczył się w głowę.

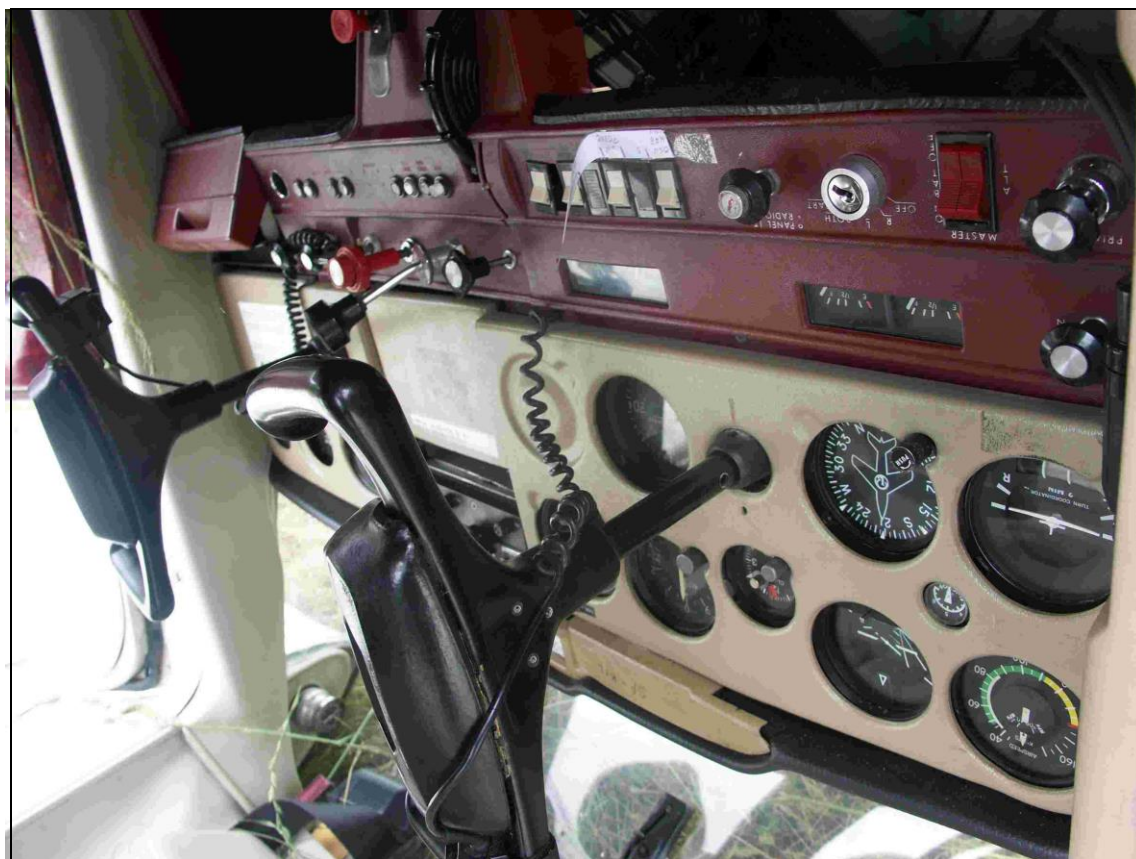
21 – Lewa strona tablicy przyrządów.

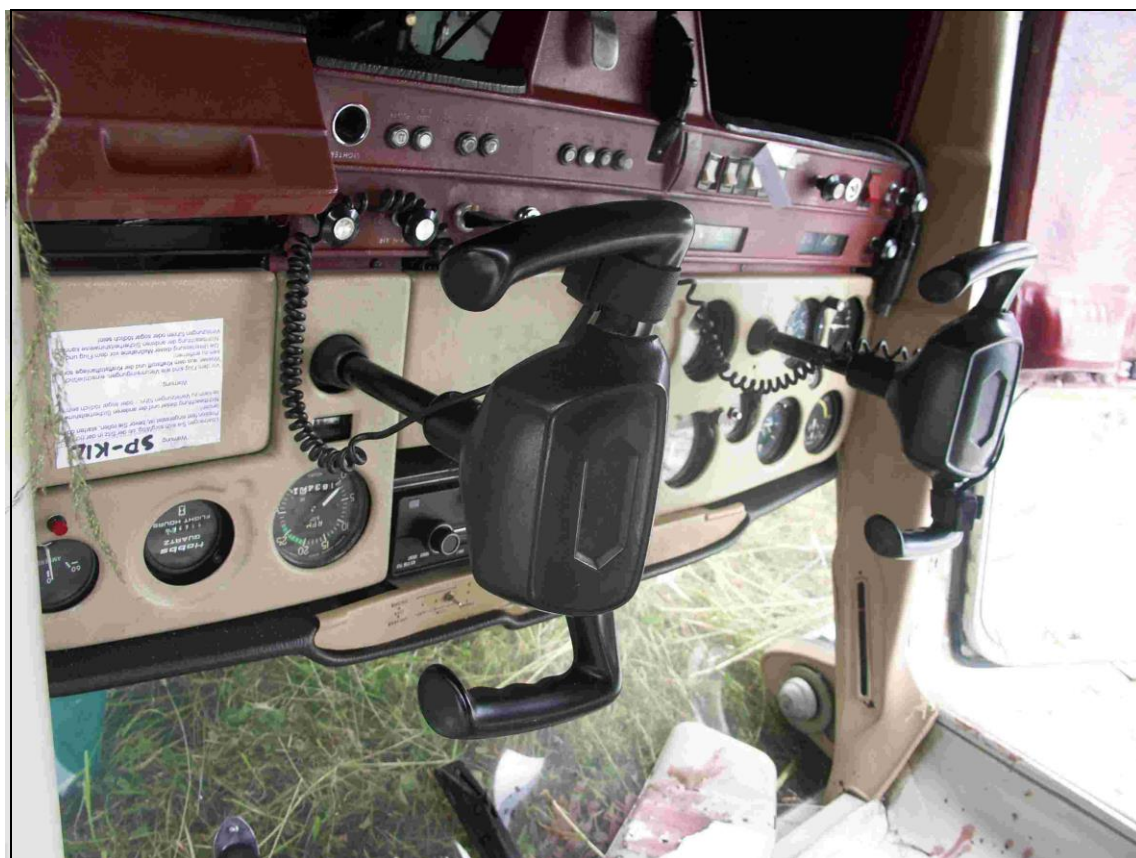
22 – Prawa strona tablicy przyrządów.

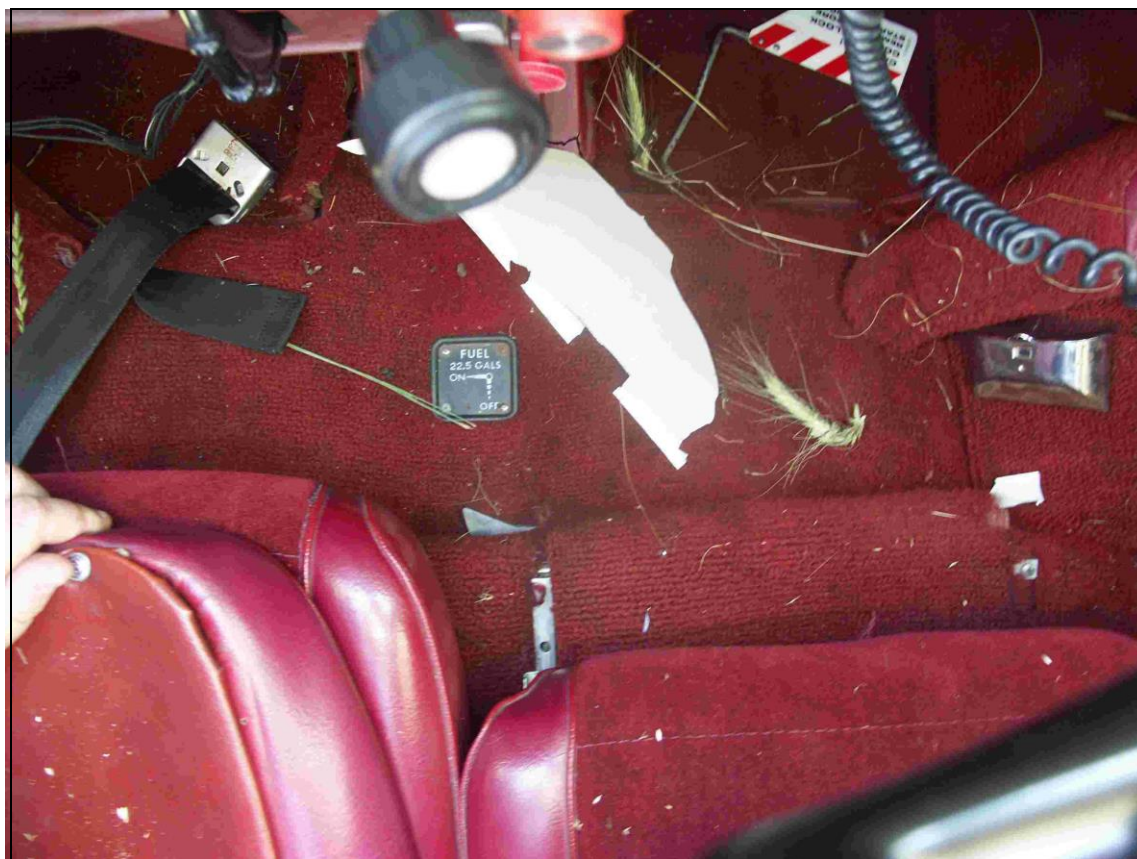
23 – Widok na podłogę przy przedniej krawędzi foteli – widoczny zawór paliwowy w położeniu otwartym i gałka zgiętego suwaka przepustnicy.
