**ZDJĘCIA**  
**z wypadku samolotu Cessna 150M; SP-KIL**  
**23 czerwca 2005 r., Radom-Piastów (EPRP)**

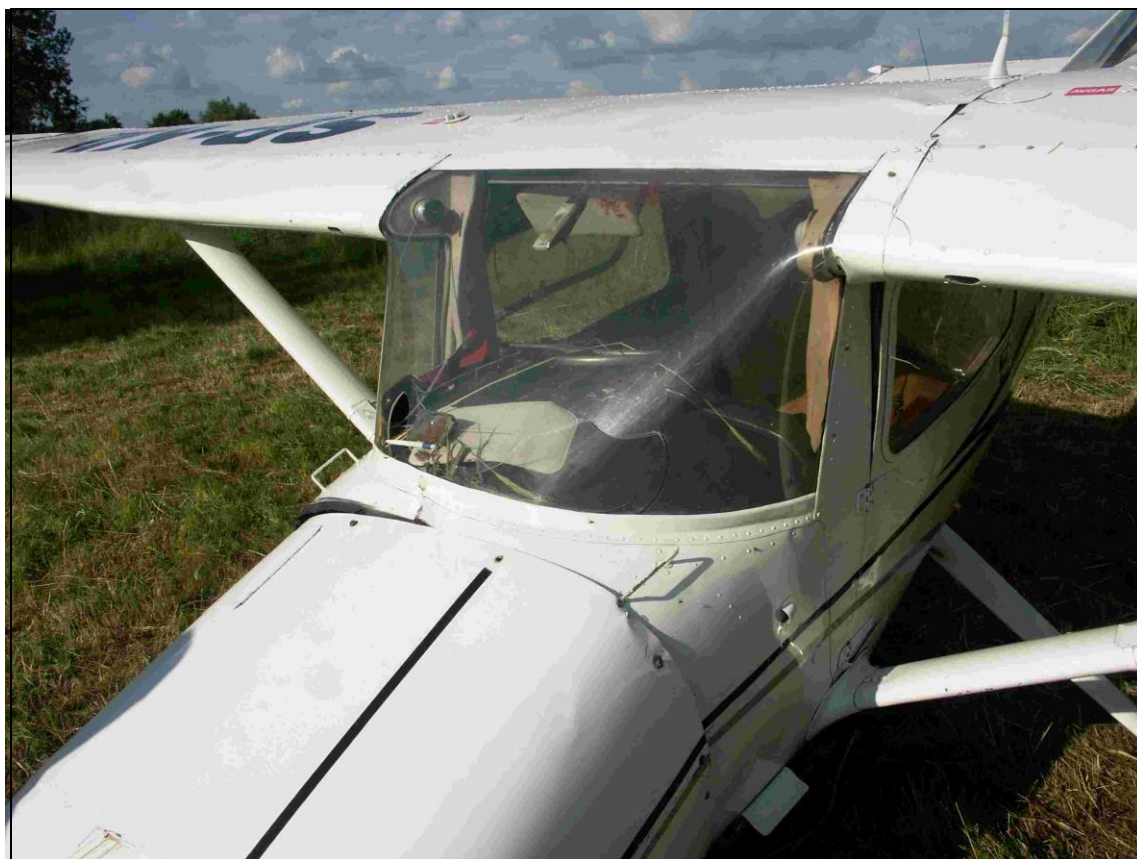
25 – Zbliżenie przedniej części kadłuba – widoczne uszkodzenia wiatrochronu, osłony silnika, deformacje pokryw skrzydeł i kadłuba.

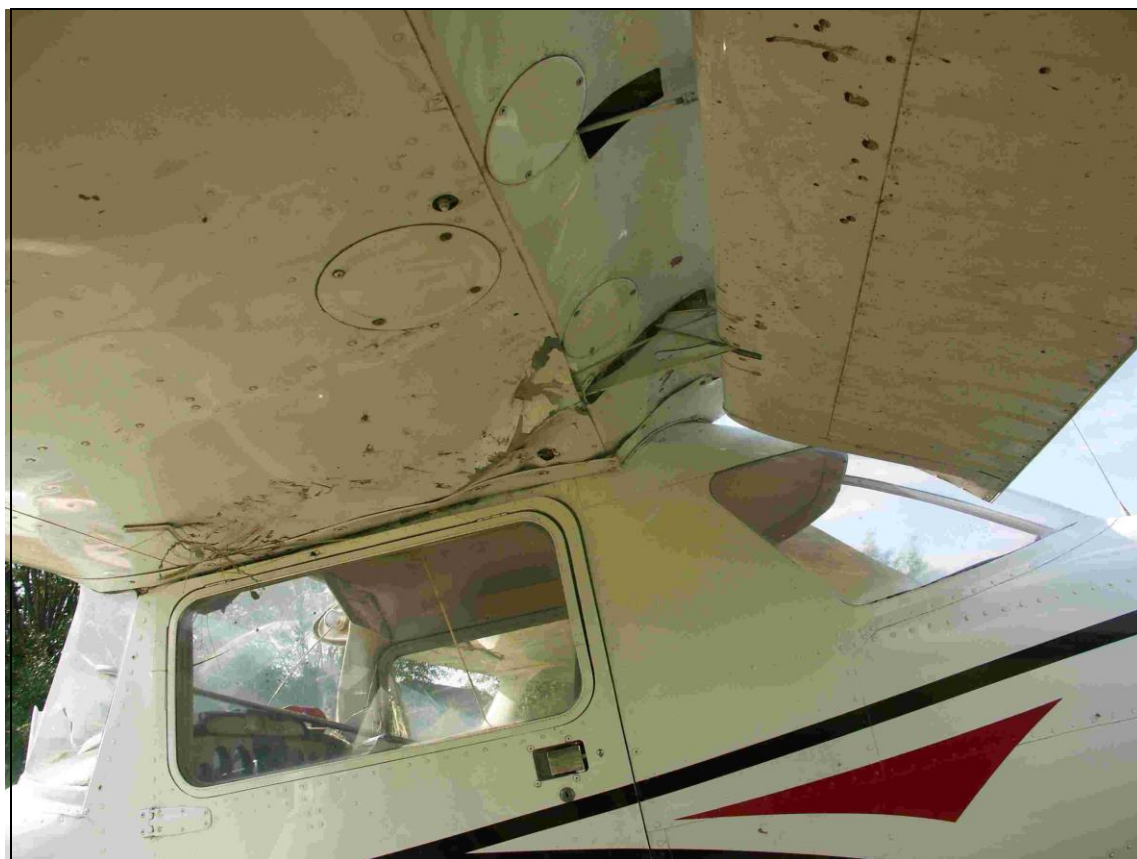
26 – Uszkodzenia lewego skrzydła u nasady.
