ALBUM ILUSTRACJI
z wypadku szybowca SZD-50-3 Puchacz; SP-3354
28 czerwca 2009 r., lotnisko Dajtki k/Olsztyna (EPOD)

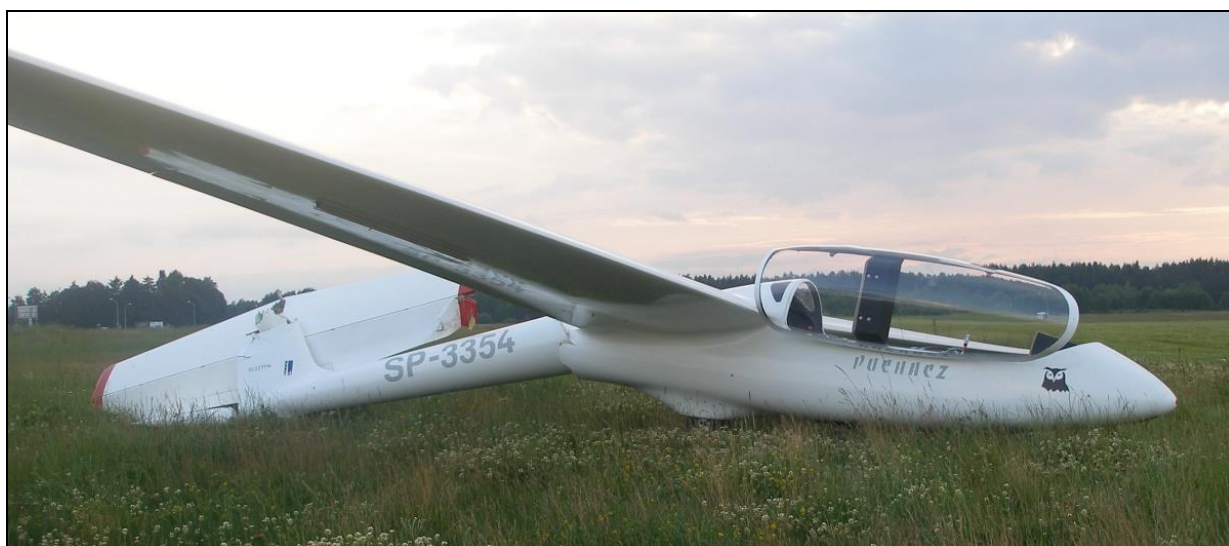
5 – Ogólny widok szybowca na miejscu wypadku; na pierwszym planie widoczny ślad kółka przedniego [AWM].

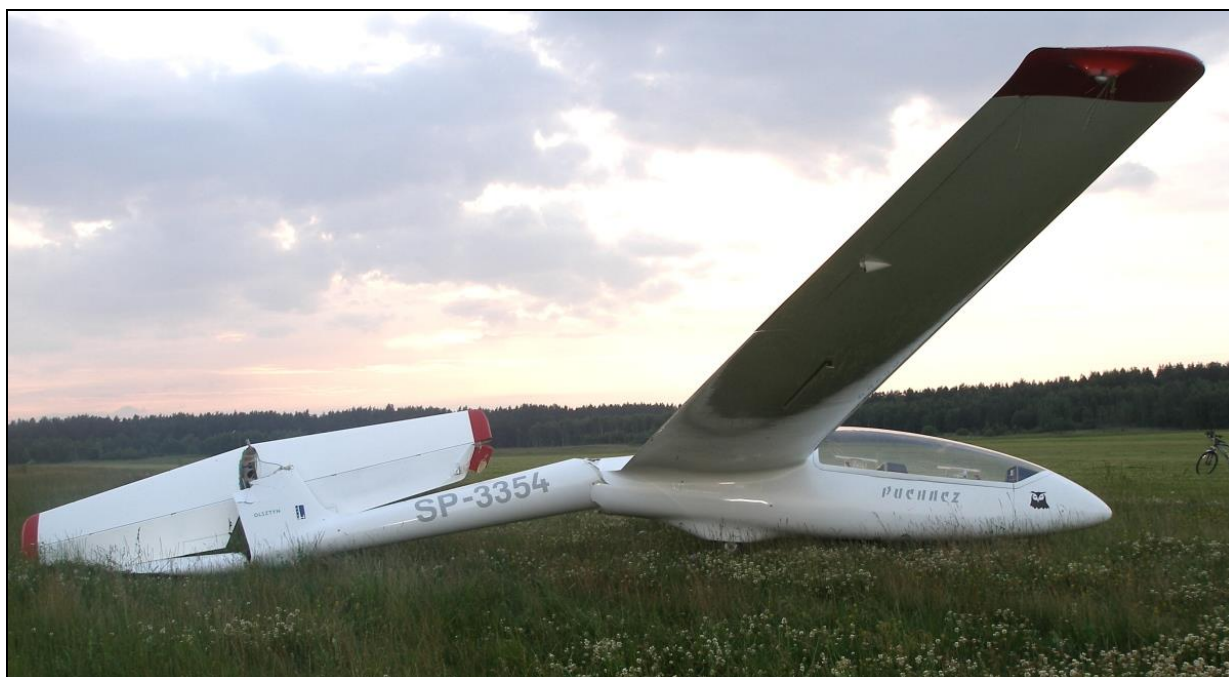
6 – Ogólny widok uszkodzonego szybowca, prawa strona, przód [AWM].

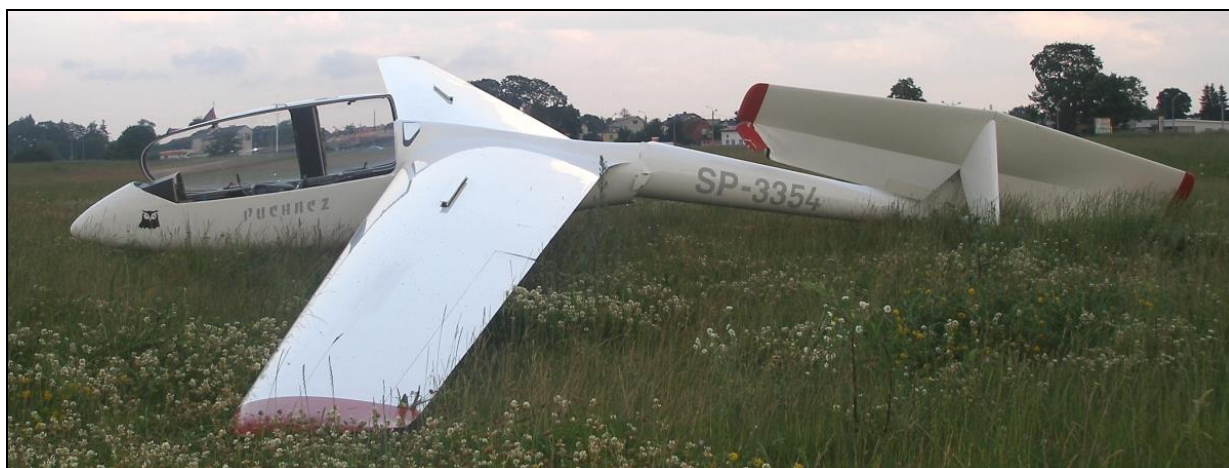
7 – Ogólny widok uszkodzonego szybowca, prawa strona, tył [AWM].

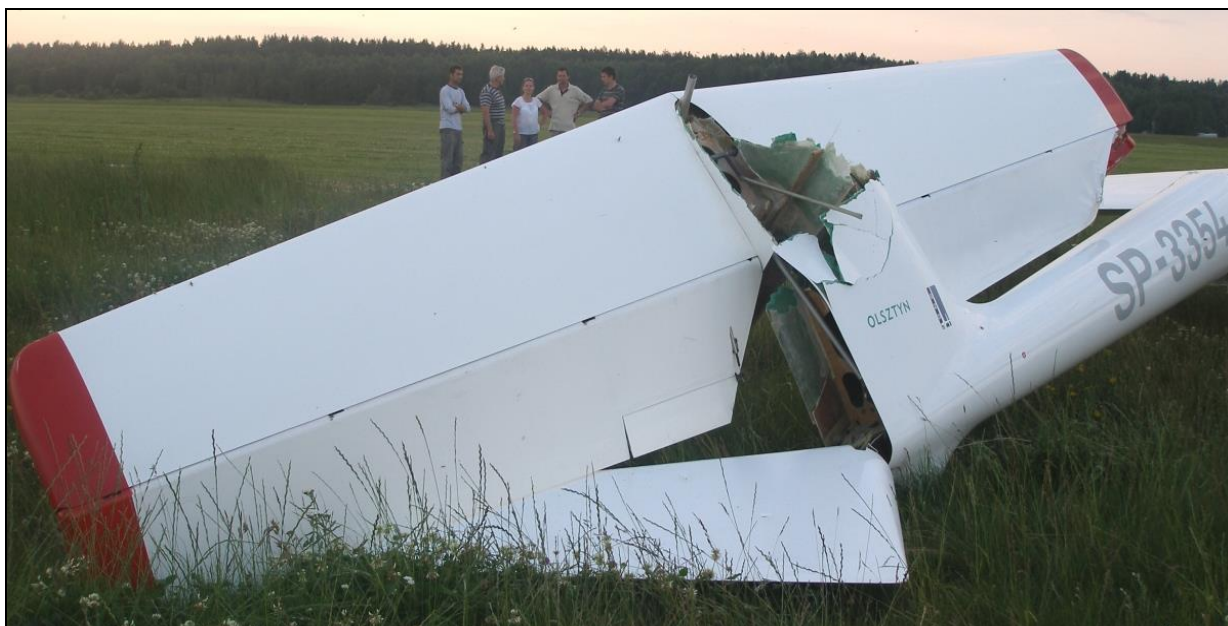
10 – Ogólny widok uszkodzonego szybowca z tyłu [AWM].

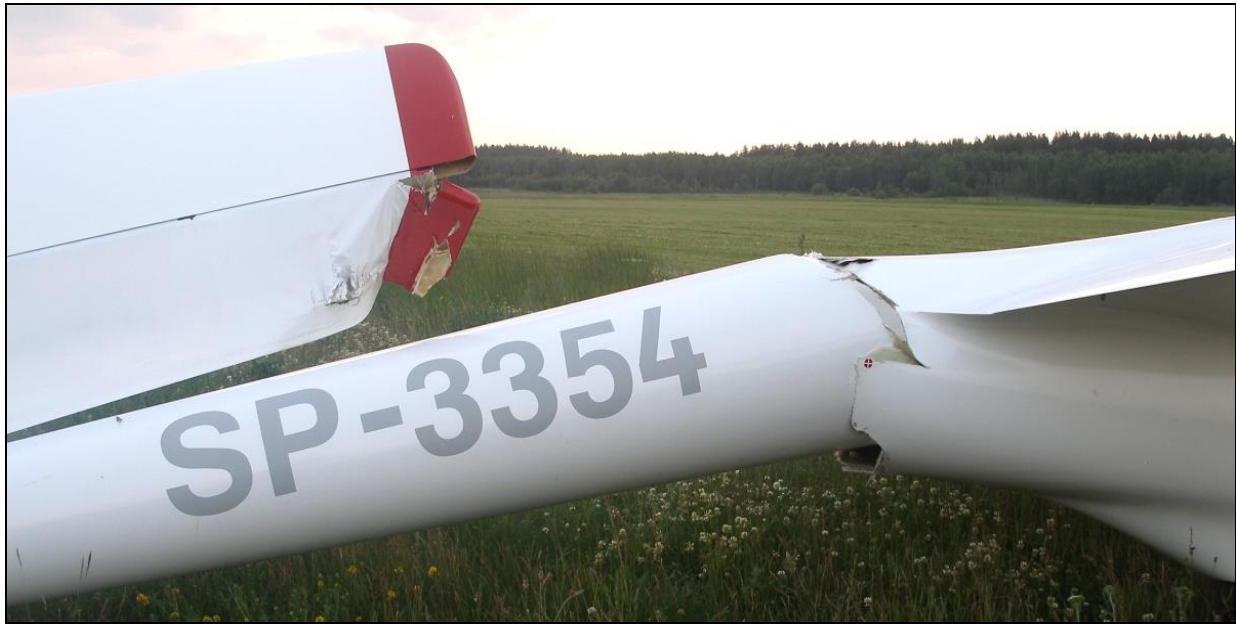
11 – Zbliżenie na oderwane od kadłuba usterzenie [AWM].

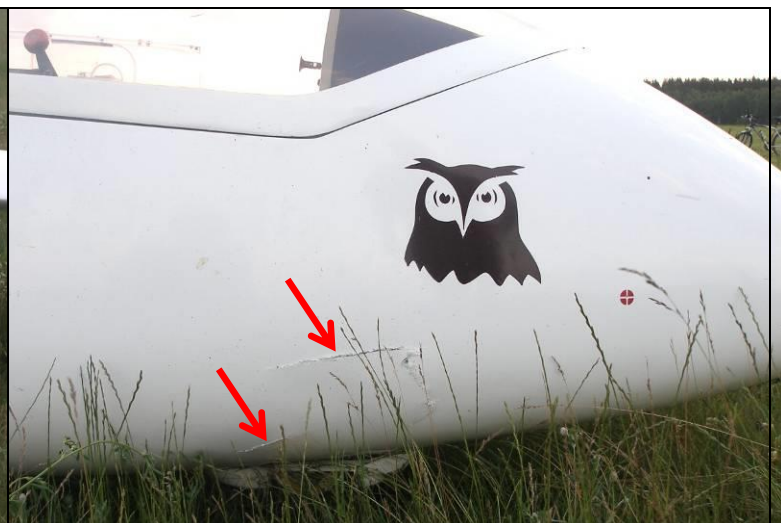
15 – Nosek kadłuba z przodu, widoczne pęknięcia pokrycia kadłuba po prawej stronie przy zamocowaniu przedniego kółka [AWM].

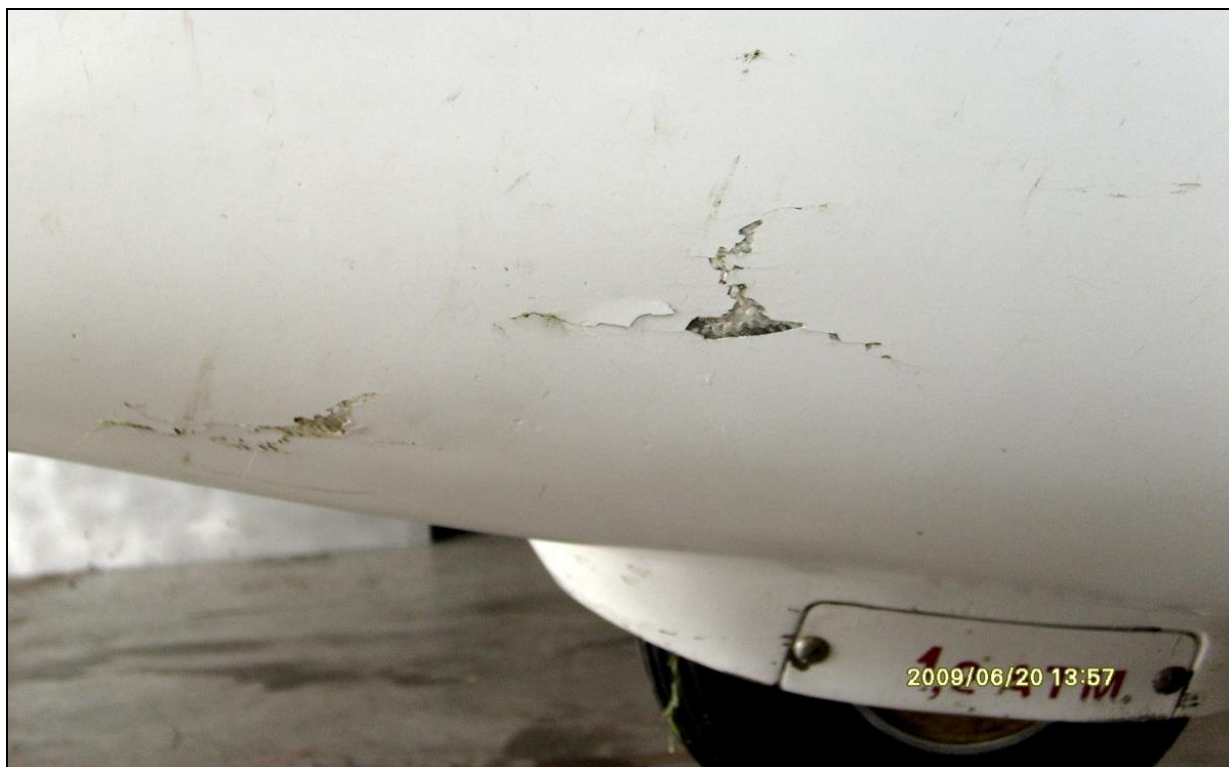
16 – Pęknięcia pokrycia kadłuba po prawej stronie przy zamocowaniu przedniego kółka [AWM].

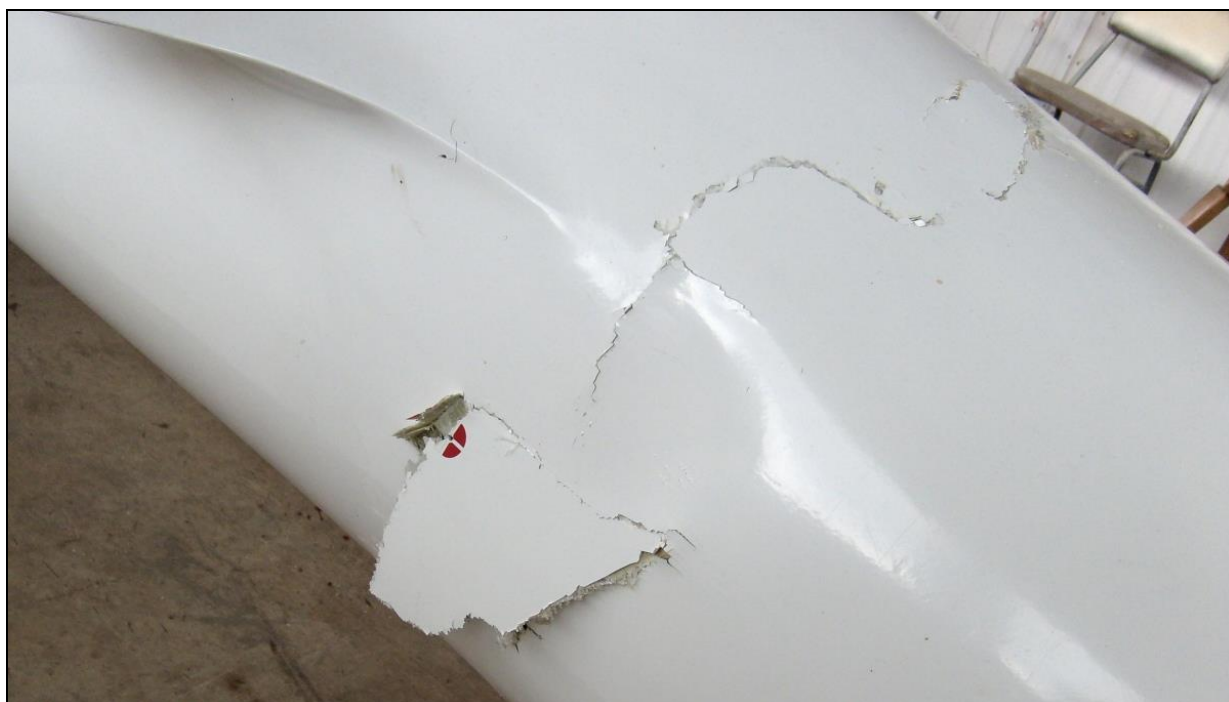
20 – Przełom kadłuba za skrzydłami, widok od góry [AWM].

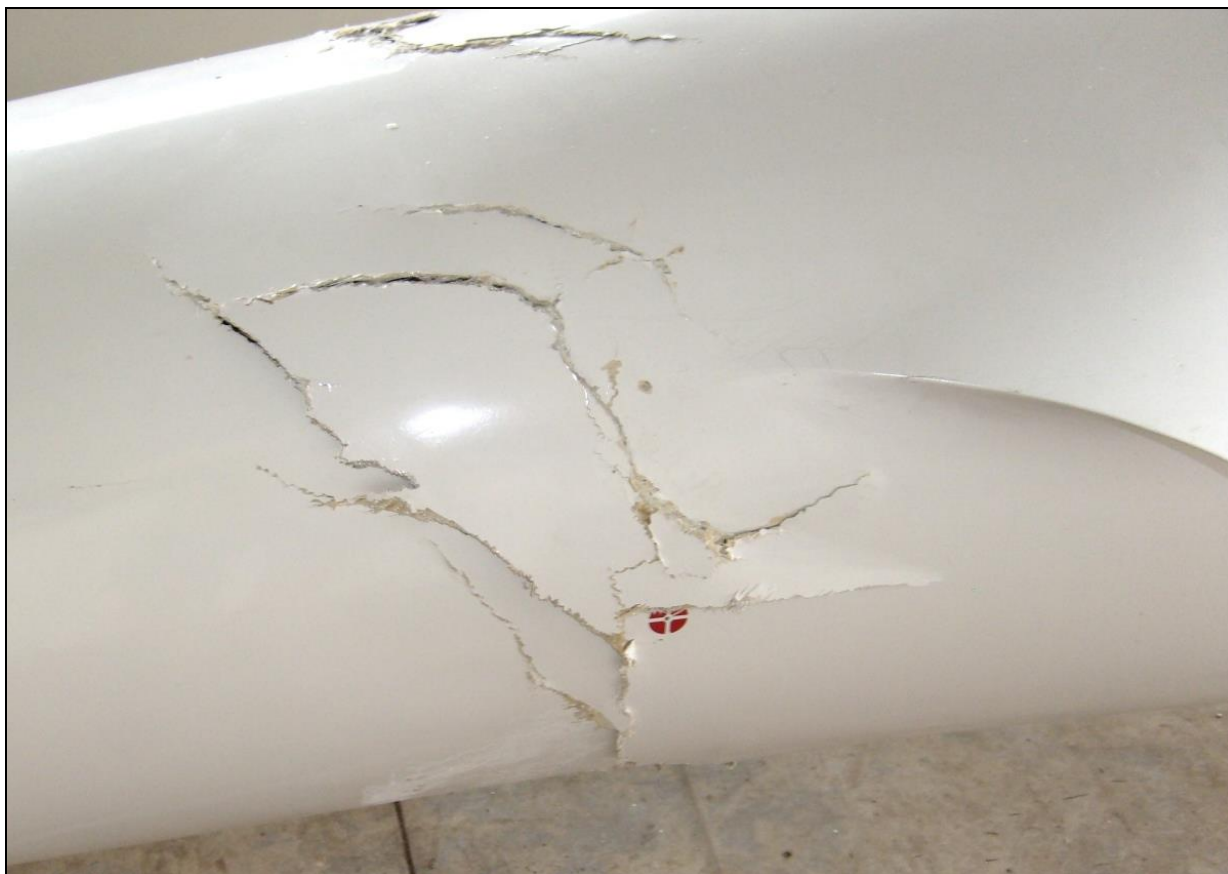
21 – Przełom kadłuba za skrzydłami, widok z lewej strony [AWM].

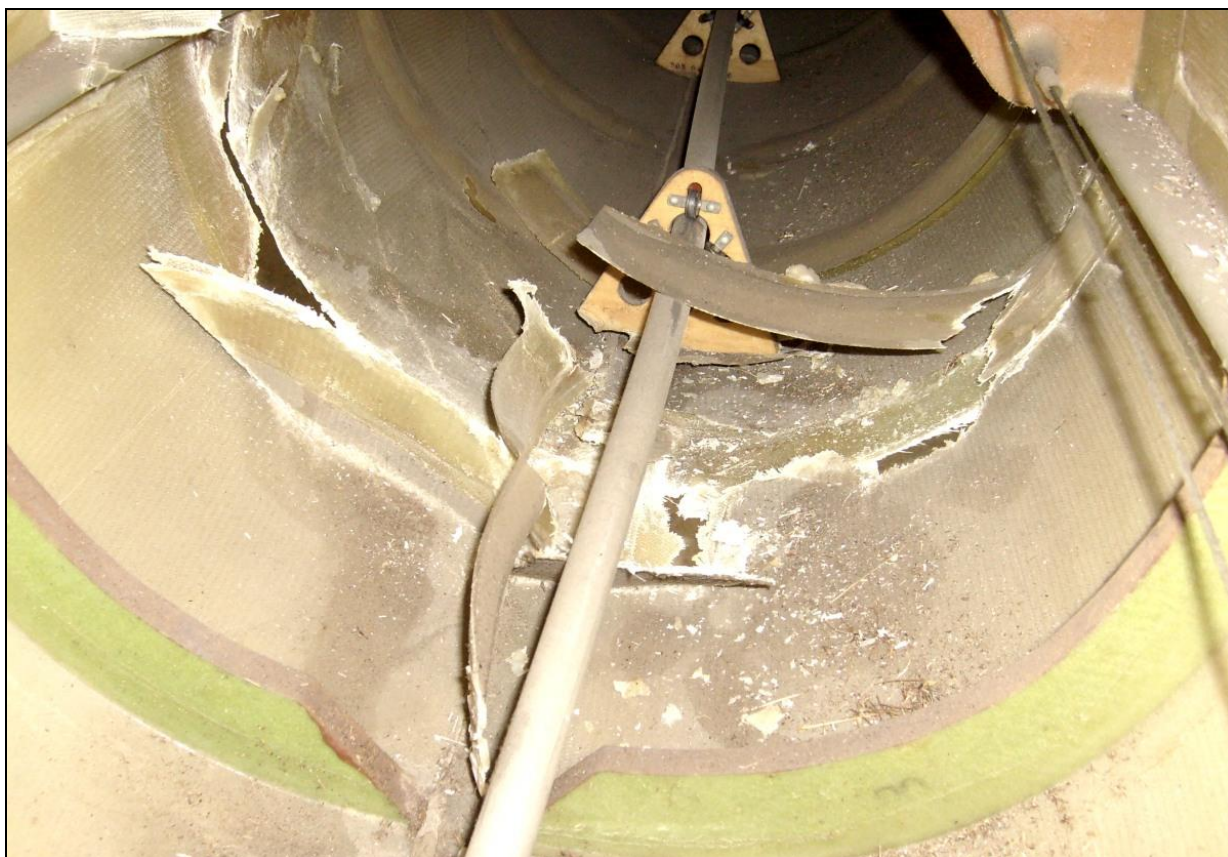
22 – Przełom kadłuba za skrzydłami, widok z prawej strony [AWM].

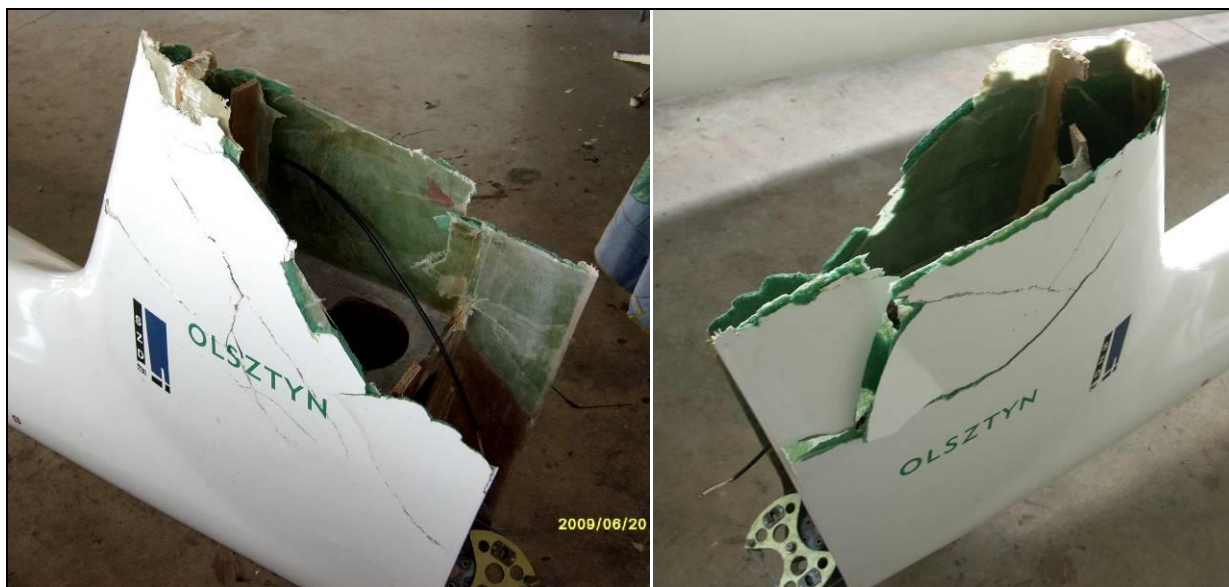
23 – Wnętrze kadłuba w rejonie przełomu.

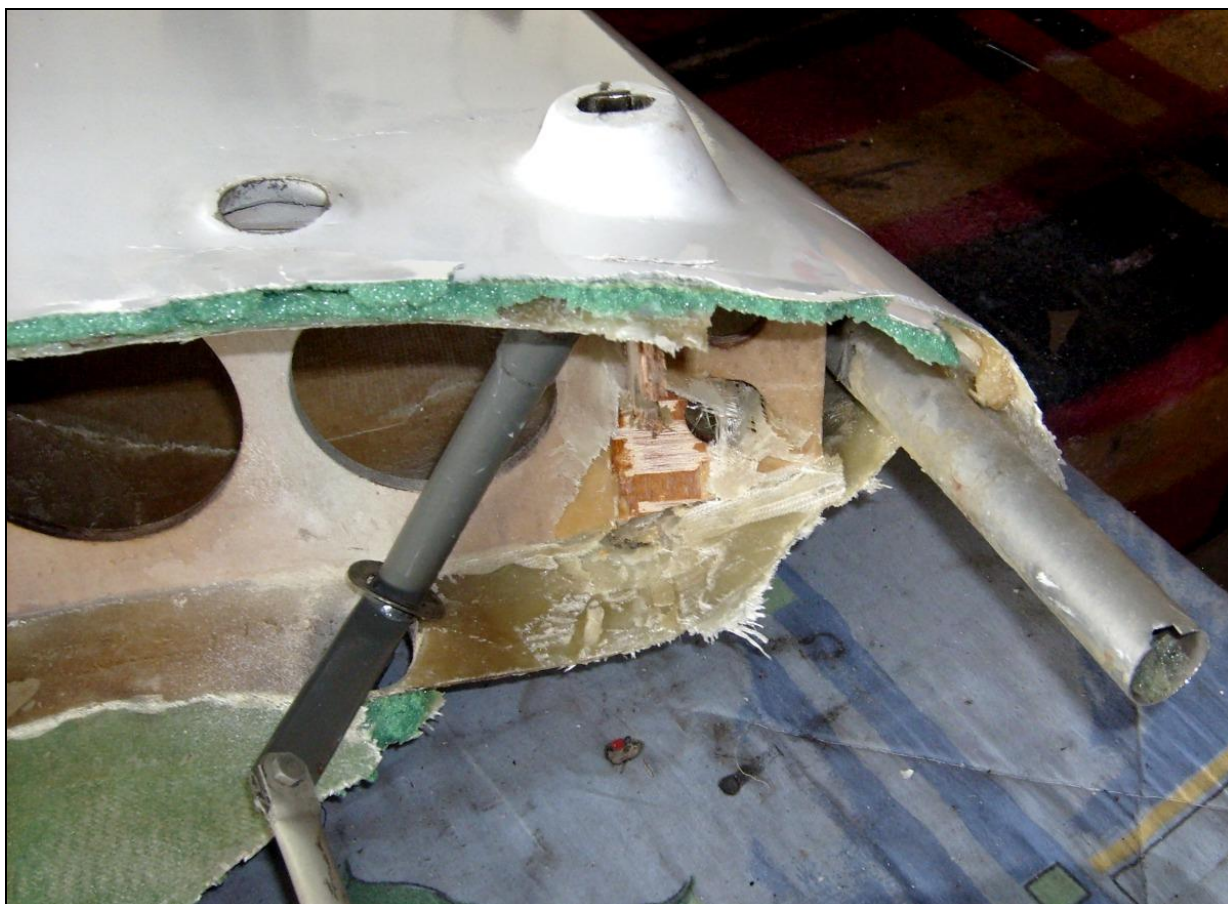
28 – Odłamana górna część statecznika pionowego pokazana od strony przełomu – tył żebra nasadowego [PKBWL].

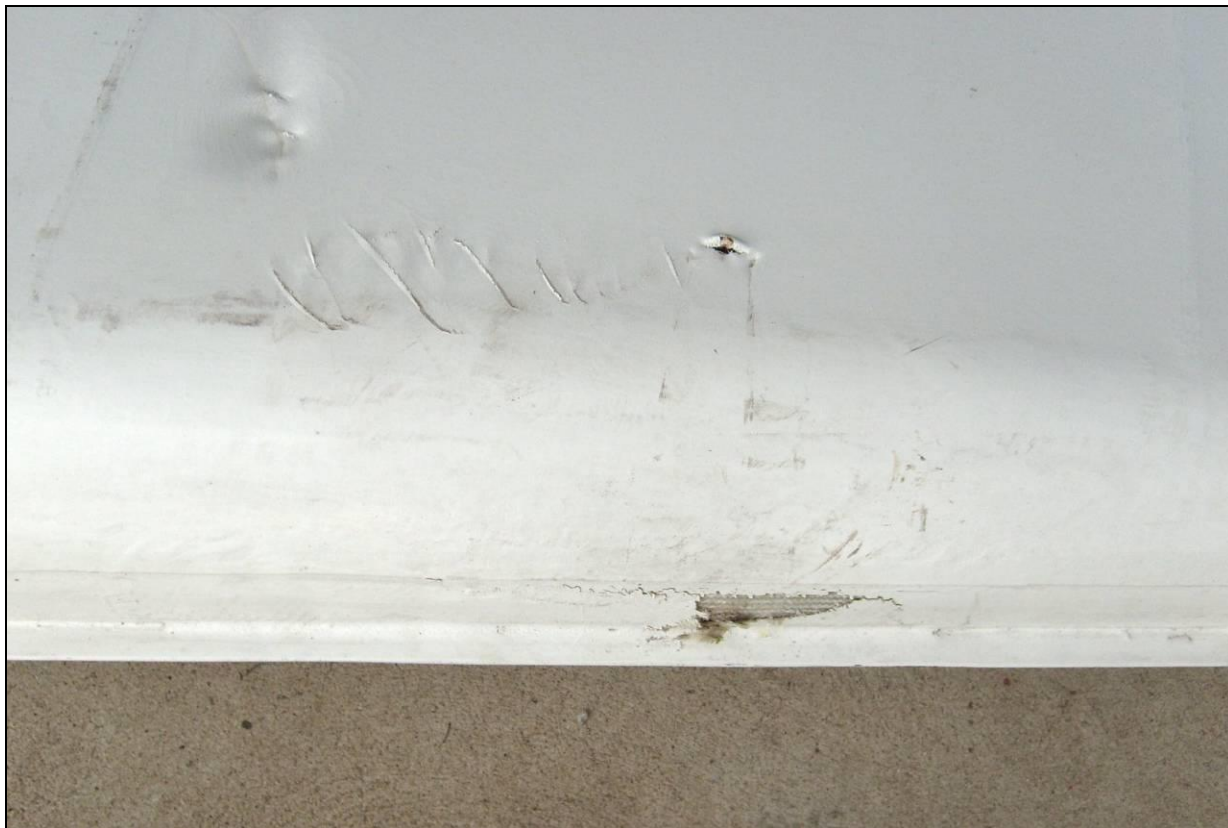
32 – Ster kierunku – uszkodzenie górnego zawiasu [PKBWL].

33 – Ster kierunku – uszkodzenie dolnego zawiasu [PKBWL].

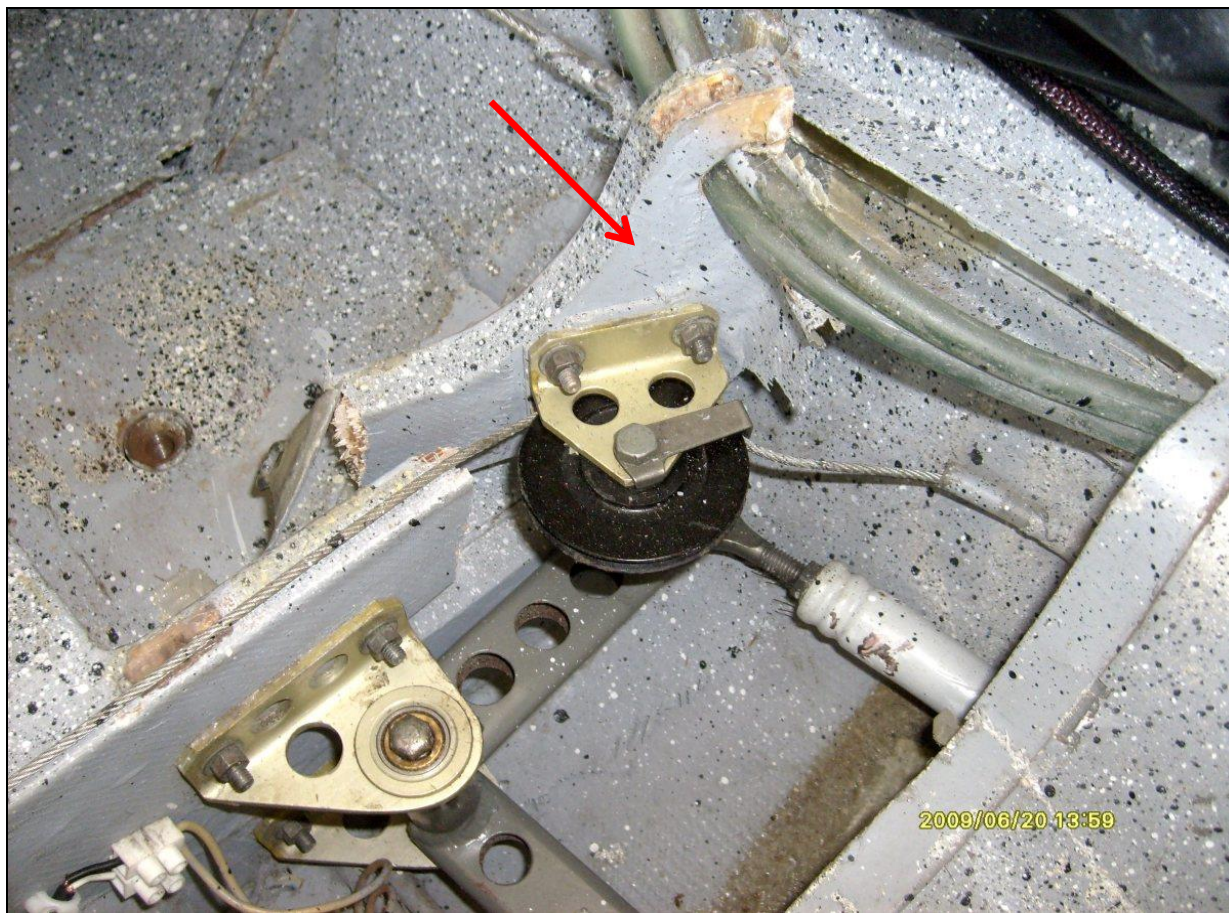
35 – Uszkodzenia struktury, widoczne w przedniej kabine (pęknięcia przy klejeniach podłogi, złamana półwrga po prawej stronie) [PKBWL].

36 – Uszkodzenia struktury, widoczne w przedniej kabine – zbliżenie złamanej półwrgi po prawej stronie [PKBWL].
