PAŃSTWOWA KOMISJA BADANIA WYPADKÓW LOTNICZYCH

449/09

RAPORT KOŃCOWY

z badania zdarzenia lotniczego statku powietrznego o maksymalnym ciężarze startowym nie przekraczającym 2250 kg¹

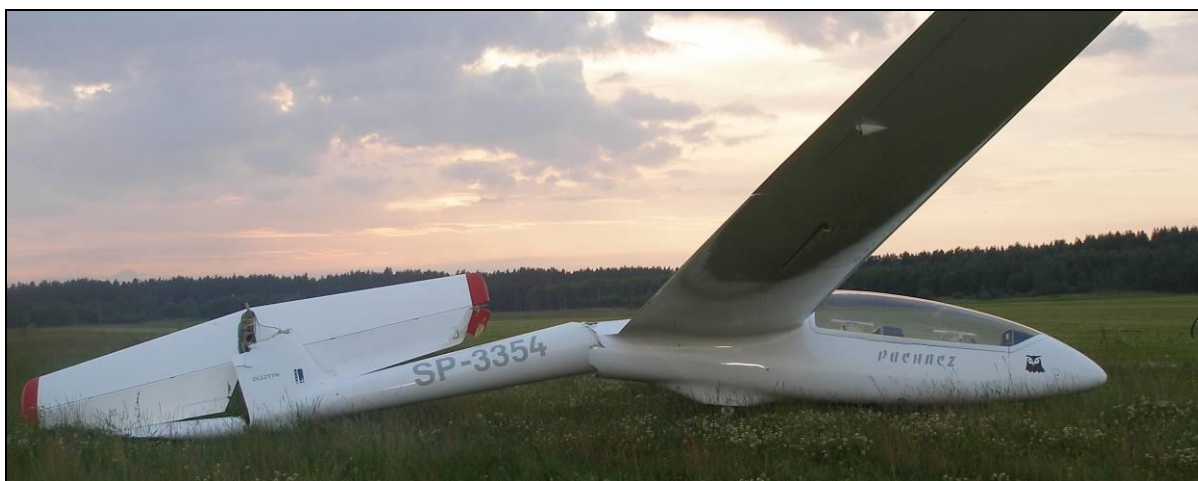
Rys.1 Ogólny widok uszkodzonego szybowca na miejscu wypadku, prawa strona [fot. AWM]

W wyniku zderzenia z ziemią szybowiec został poważnie uszkodzony (usterzenia - oderwane od rury kadłuba; belka ogonowa - przełamana w okolicy spływu skrzydeł; odłamana górna część statecznika pionowego; ster wysokości - uszkodzona końcówka lewego segmentu steru i rozdarcie pokrycia wzdłuż spływu; ster kierunku - uszkodzenie górnego i dolnego zawiasu oraz uszkodzenie pokrycia z tkaniny przy nosku między zawiasami; uszkodzenia struktury w kabinie przedniej - pęknięcia przy klejeniach podłogi oraz złamana półwrga po prawej stronie; wybudowane kółko przednie; popękana struktura kadłuba w okolicy kółka przedniego oraz podwozia głównego; pęknięta osłona kabiny; odklejona szybka w kabinie instruktorskiej; uszkodzony wahacz podwozia głównego).

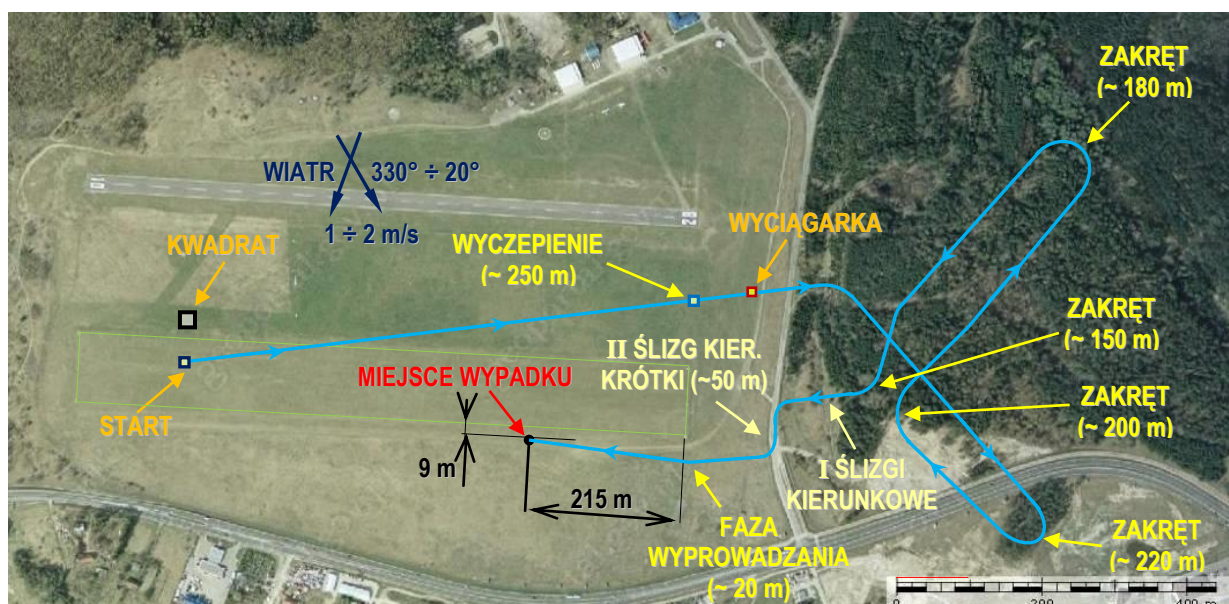
sterów) przechylił się na prawe skrzydło i na niewielkiej wysokości zaczepił jego końcówką o nawierzchnię trawiastą. W momencie zetknięcia skrzydła z ziemią oś szybowca była odchylona od kierunku drogi startowej (DS 28L) o $20 \div 30^\circ$ na północ, a maska zadarta. Szybowiec w powietrzu obrócił się w prawo o ok. 30° . Najpierw nastąpił kontakt przedniego kółka z ziemią, następnie szybowiec uderzył częścią ogonową i spadł na podwozie główne (rys.3). W momencie obrotu i uderzenia szybowiec przechylił się z prawego skrzydła na lewe i przemieszczał równoległe do pasa, trawersem wzdłuż opuszczonego lewego skrzydła. Po zatrzymaniu kadłub szybowca ustawiony był na kierunku 10° , prostopadle do trawiastej DS 28L. Szybowiec został poważnie uszkodzony; uszkodzenia SP opisano w pkt 6, a ich zakres pokazano na zdjęciach zamieszczonych w Albumie ilustracji. Pilot instruktor oraz uczeń-pilot nie odnieśli obrażeń ciała i opuścili kabinę szybowca o własnych siłach. Zdarzenie zaistniało o godz. 19:40 – lot trwał 3 minuty. Szkic z naniesionymi elementami sytuacyjnymi wypadku i śladów zderzenia szybowca z ziemią pokazano na zdjęciach (rys.2, 3).

Rys.2 Zdjęcie lotnicze lotniska EPOD z naniesionymi elementami sytuacyjnymi wypadku [geoportall]

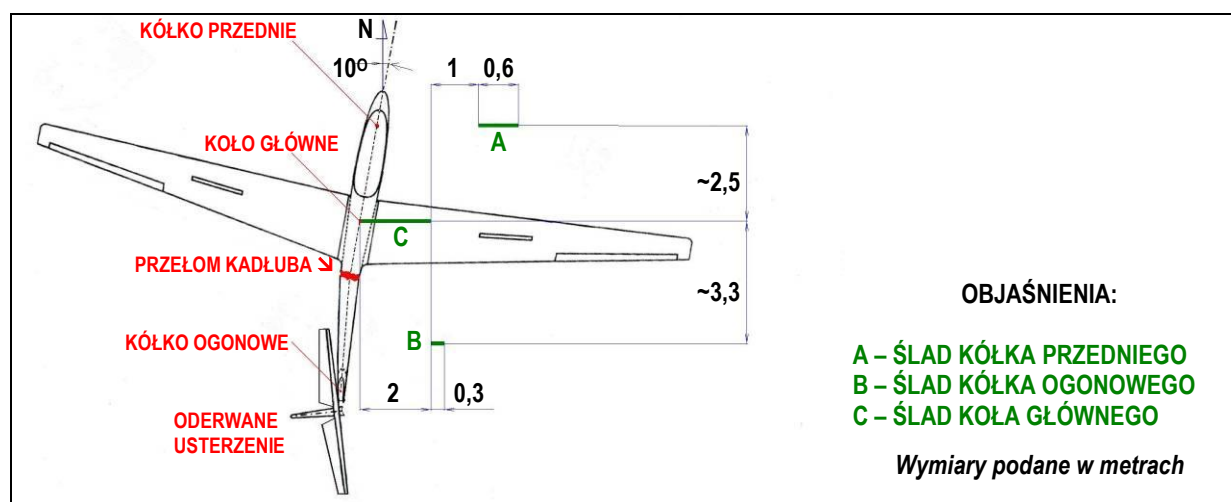
Rys.3 Szkic miejsca wypadku z zaznaczonym położeniem uszkodzonego szybowca i rozmieszczeniem śladów przyziemia z trawersem

W tym przypadku nie udało się instruktorowi zmniejszyć opadania i przechylenia szybowca przy ziemi. Z powodu zbyt małej prędkości lotu, stery okazały się nieskuteczne. Nastąpiło zaczepienie końcówką prawego skrzydła o ziemię, obrót i przemieszczenie szybowca z lewym trawersem.
