PAŃSTWOWA KOMISJA BADANIA WYPADKÓW LOTNICZYCH

523/09

RAPORT KOŃCOWY

z badania zdarzenia lotniczego statku powietrznego o maksymalnym ciężarze startowym nie przekraczającym 2250 kg¹

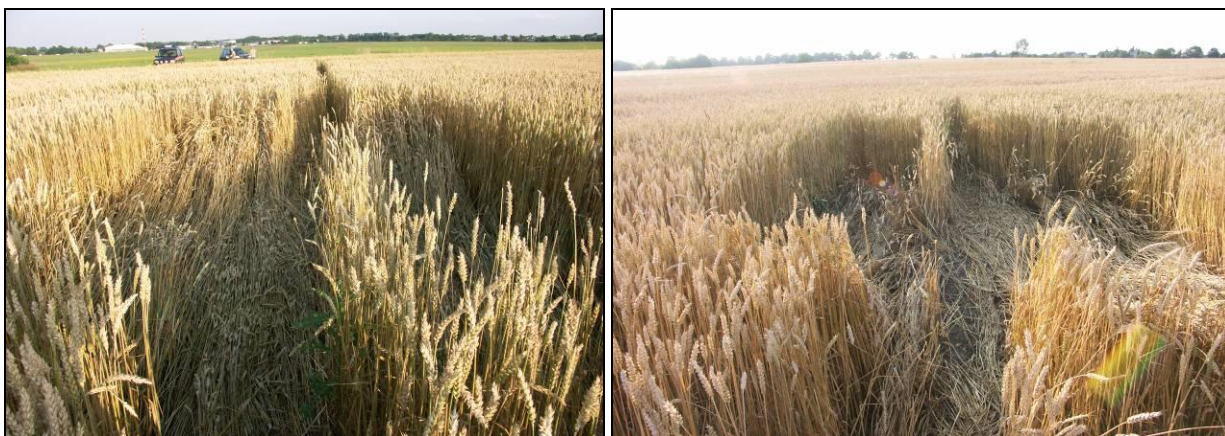
Rys.1,2 Miejsce zdarzenia - pole z uprawą pszenicy. Z lewej widok w kierunku lądowania, z prawej widok w kierunku przeciwnym (skąd nadlatywał szybowiec)

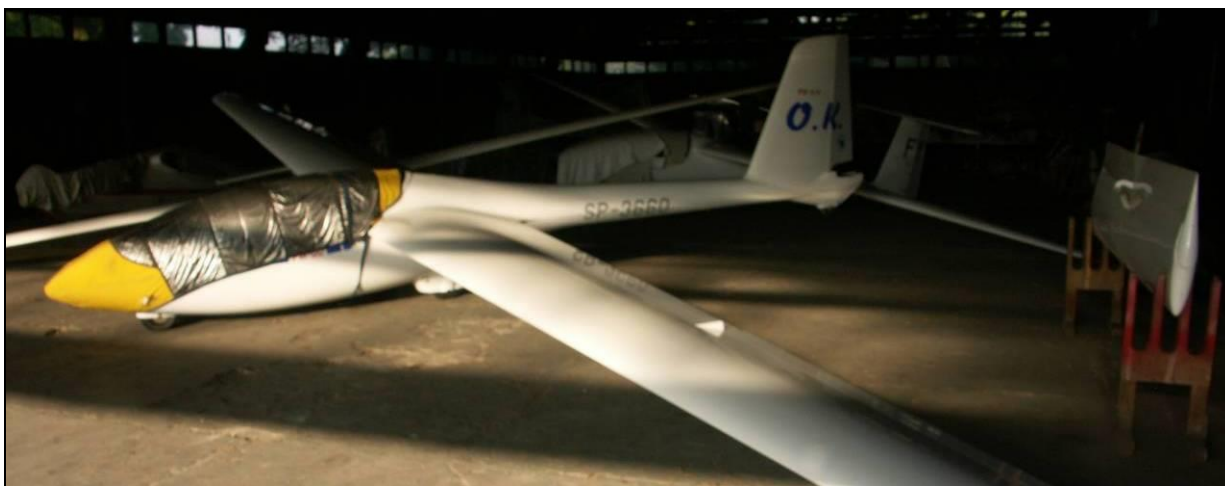
Rys.3 Ogólny widok uszkodzonego szybowca w hangarze (widoczne oderwane usterzenie poziome)

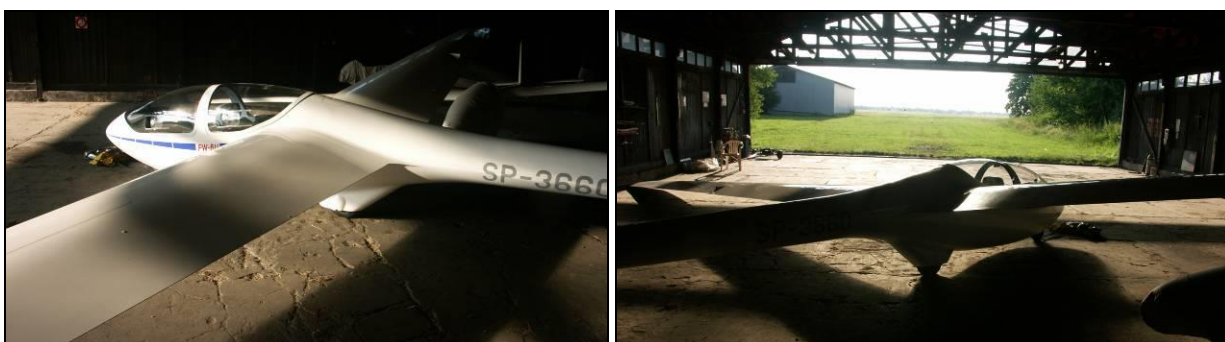
Rys.4,5 Ogólny widok szybowca w hangarze; lewa i prawa strona

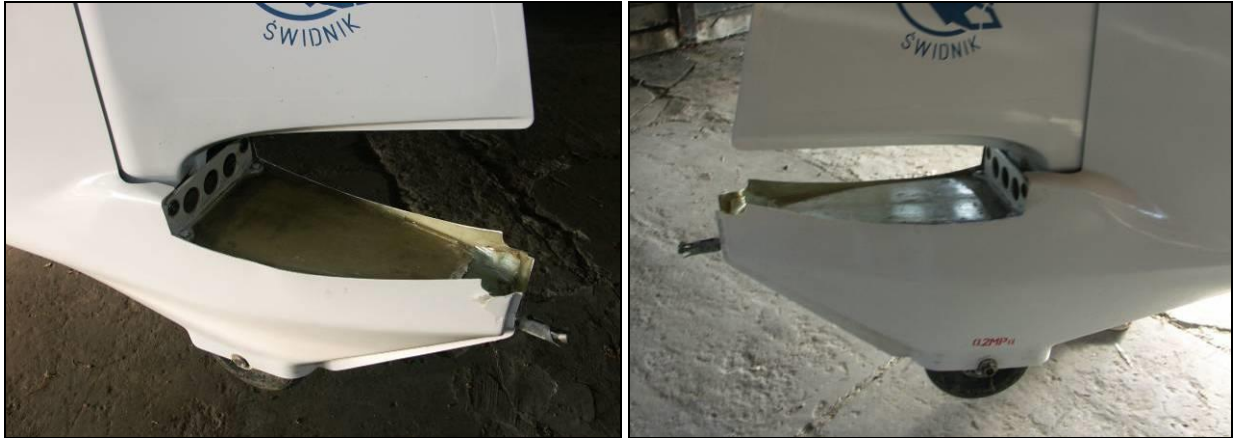
Rys.6,7 Zbliżenie na uszkodzone miejsce mocowania usterzenia poziomego; lewa i prawa strona

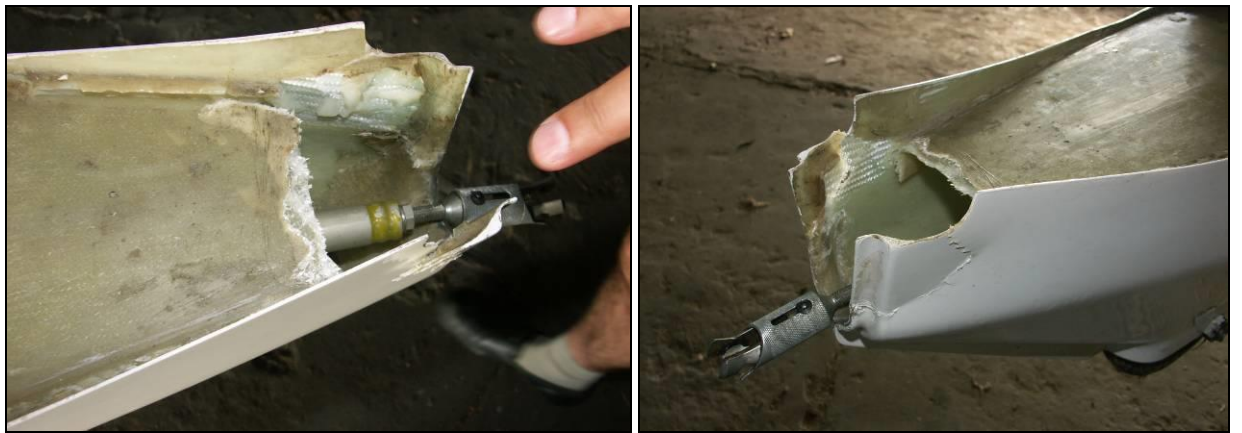
Rys.8,9 Zbliżenia na miejsce w belce ogonowej po wyrwanym tylnym okuciu mocowania usterzenia poziomego oraz uszkodzone połączenie napędu steru wysokości (złącza szybkorozłącznego)

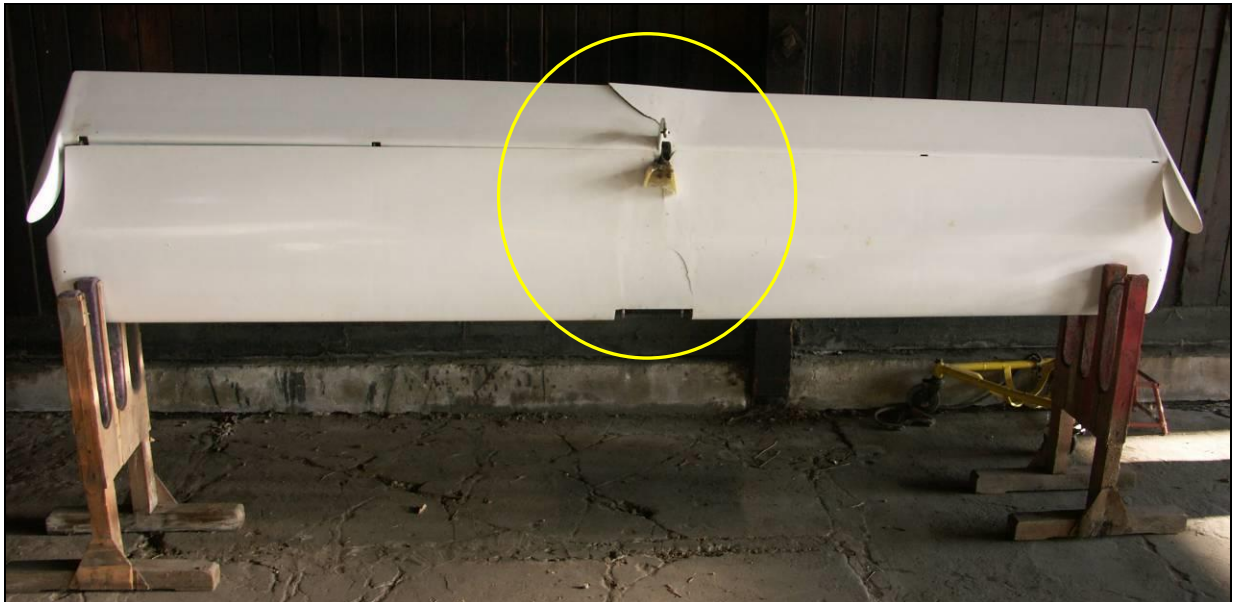
Rys.10 Ogólny widok uszkodzonego usterzenia poziomego szybowca; widoczne wyrwane z belki ogonowej tylne okucie mocowania usterzenia poziomego oraz popękane pokrycia dolne statecznika poziomego i steru wysokości

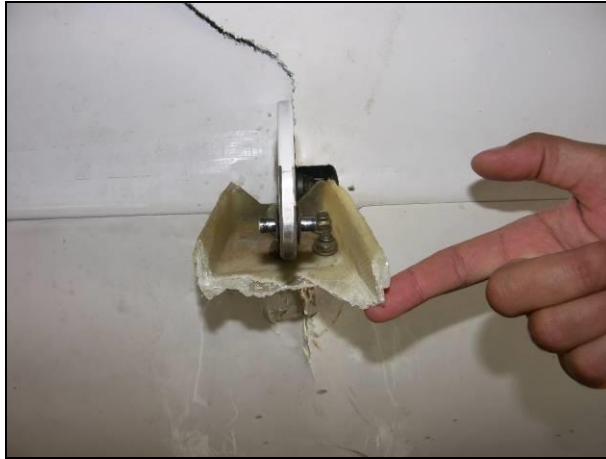
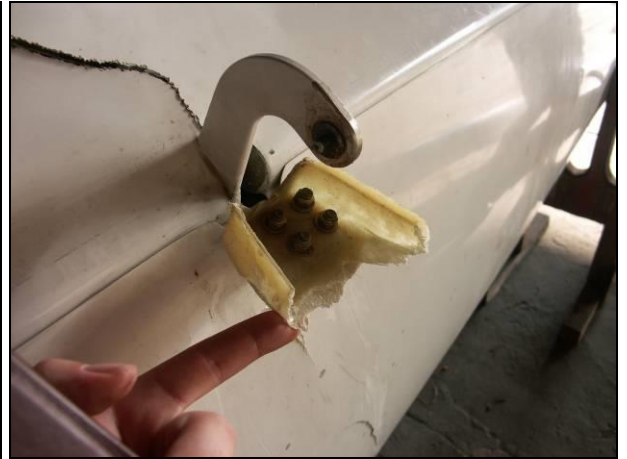
Rys.11,12 Zbliżenia na wyrwane z belki ogonowej tylne okucie mocowania usterzenia poziomego oraz popękane pokrycia dolne statecznika poziomego i steru wysokości

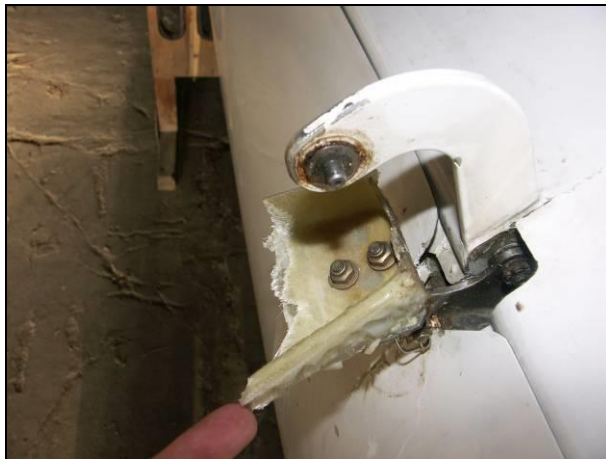
Rys.13 Zbliżenie na wyrwane z belki ogonowej tylne okucie mocowania usterzenia poziomego

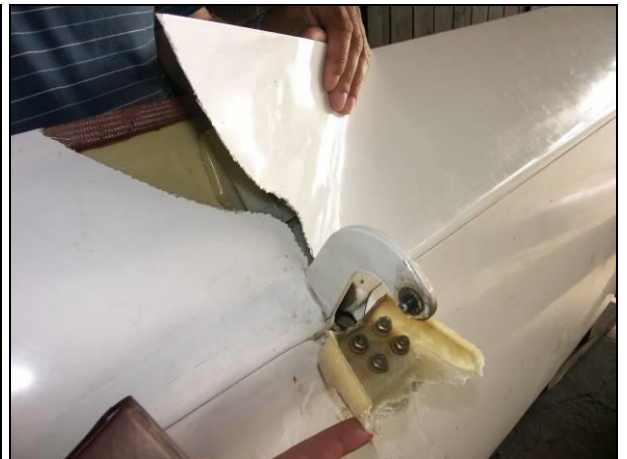
Rys.14 Zbliżenie na wyrwane tylne okucie oraz rozerwane dolne pokrycie steru wysokości

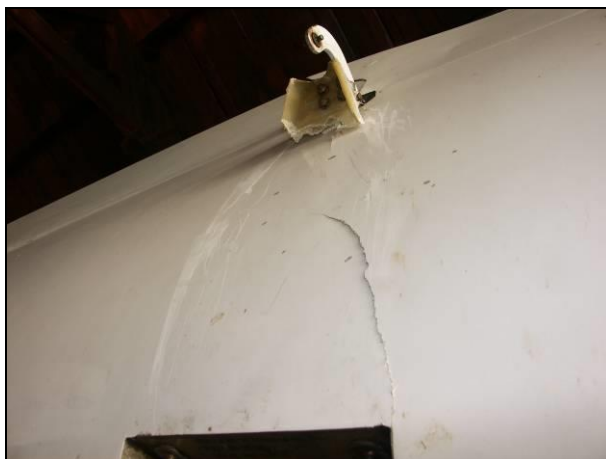
Rys.15 Zbliżenie na pęknięte dolne pokrycie statecznika poziomego

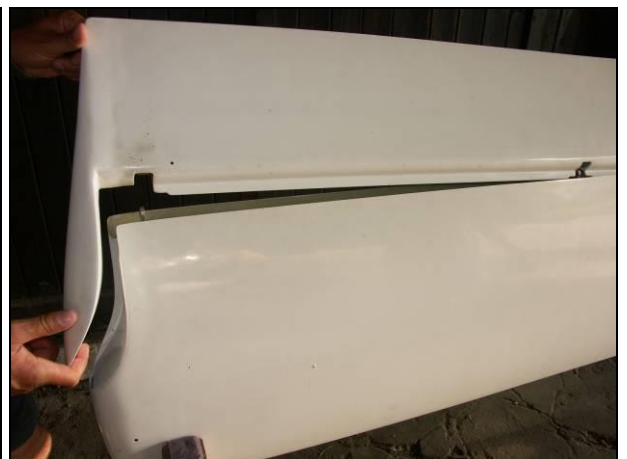
Rys.16 Oddzielenie na zawiasach steru wysokości od statecznika poziomego

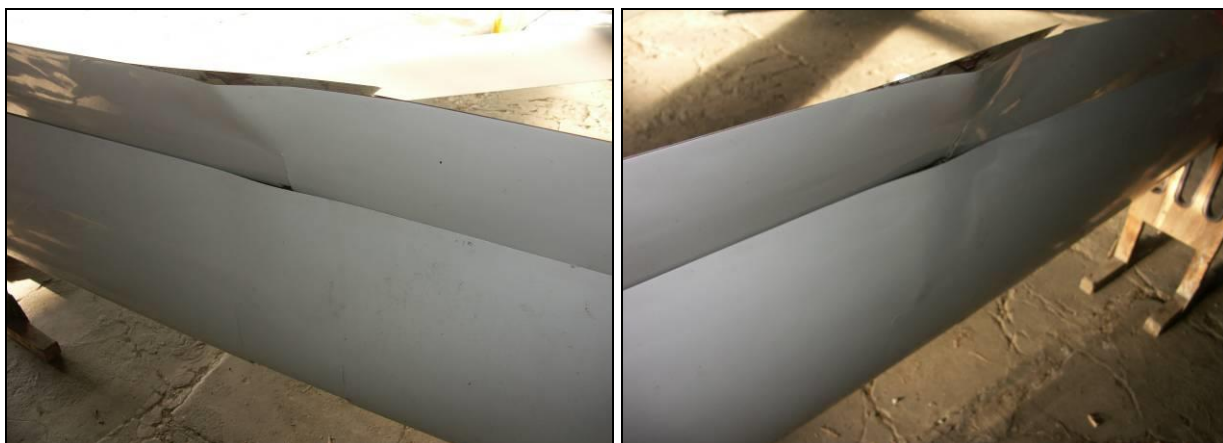
Rys.17,18 Rozklejenie krawędzi spływu steru wysokości z widocznym rozerwaniem jego dolnego pokrycia oraz pofalowania i pęknięcia na górnych pokryciach usterzenia poziomego

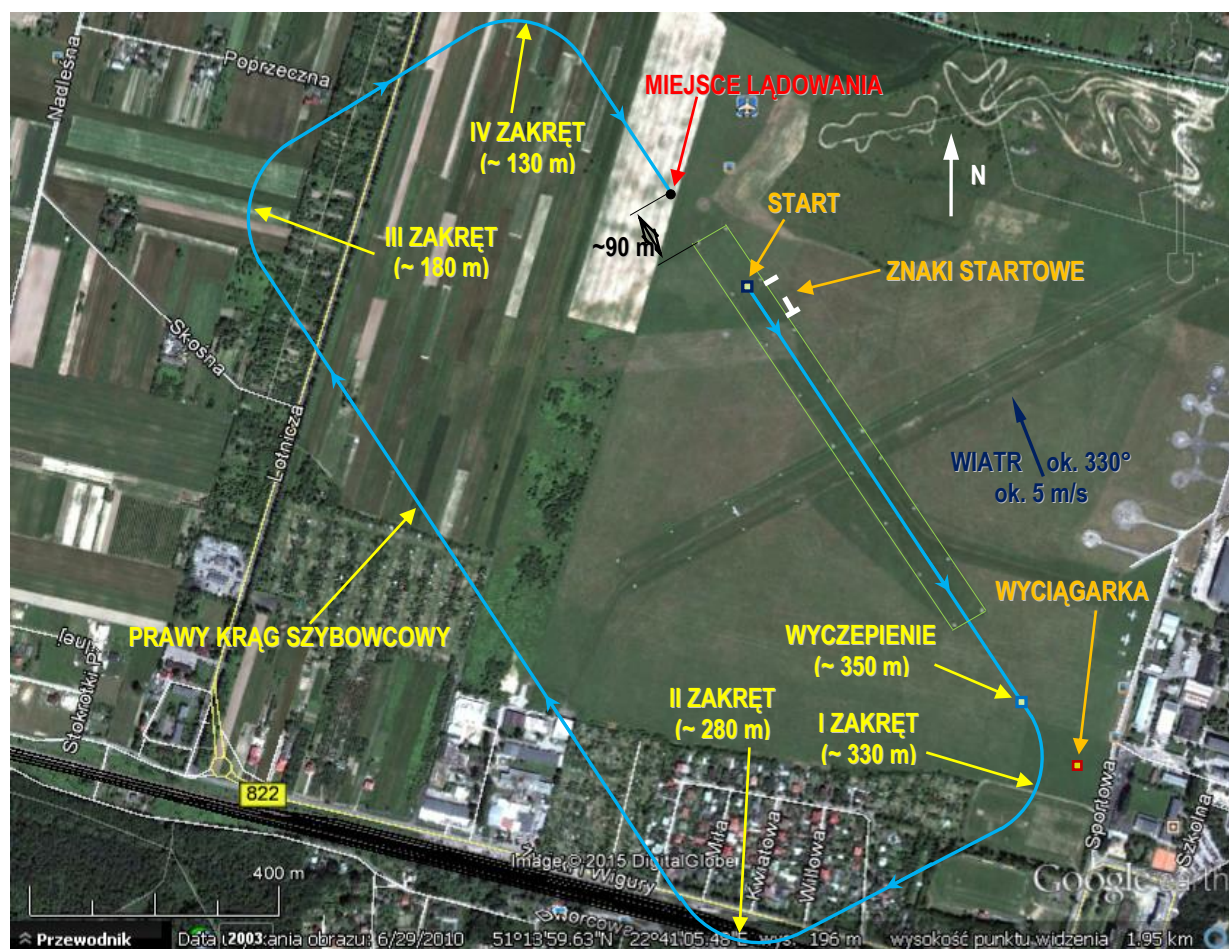
Rys.19 Poglądowy szkic sytuacyjny z naniesionymi elementami przebiegu zdarzenia [Google Earth]
