PAŃSTWOWA KOMISJA BADANIA WYPADKÓW LOTNICZYCH

Informacja o zdarzeniu [raport]

Numer ewidencyjny zdarzenia:	583/11			
Rodzaj zdarzenia:	WYPADEK			
Data zdarzenia:	5 czerwca 2011 r.			
Miejsce zdarzenia:	lotnisko EPRP			
Rodzaj, typ statku powietrznego:	szybowiec SZD-42-2 Jantar 2B			
Dowódca SP:	pilot szybowcowy			
Liczba ofiar / rodzaj obrażeń:	<i>Śmiertelne</i>	<i>Poważne</i>	<i>Lekkie</i>	<i>Bez obrażeń</i>
	-	-	-	1
Nadzorujący badanie:	Maciej Lasek			
Podmiot badający:	PKBWL			
Skład zespołu badawczego:	nie wyznaczano			
Forma dokumentu zawierającego wyniki:	INFORMACJA O ZDARZENIU[RAPORT]			
Zalecenia:	NIE			
Adresat zaleceń:	NIE DOTYCZY			
Data zakończenia badania:	09.09.2016

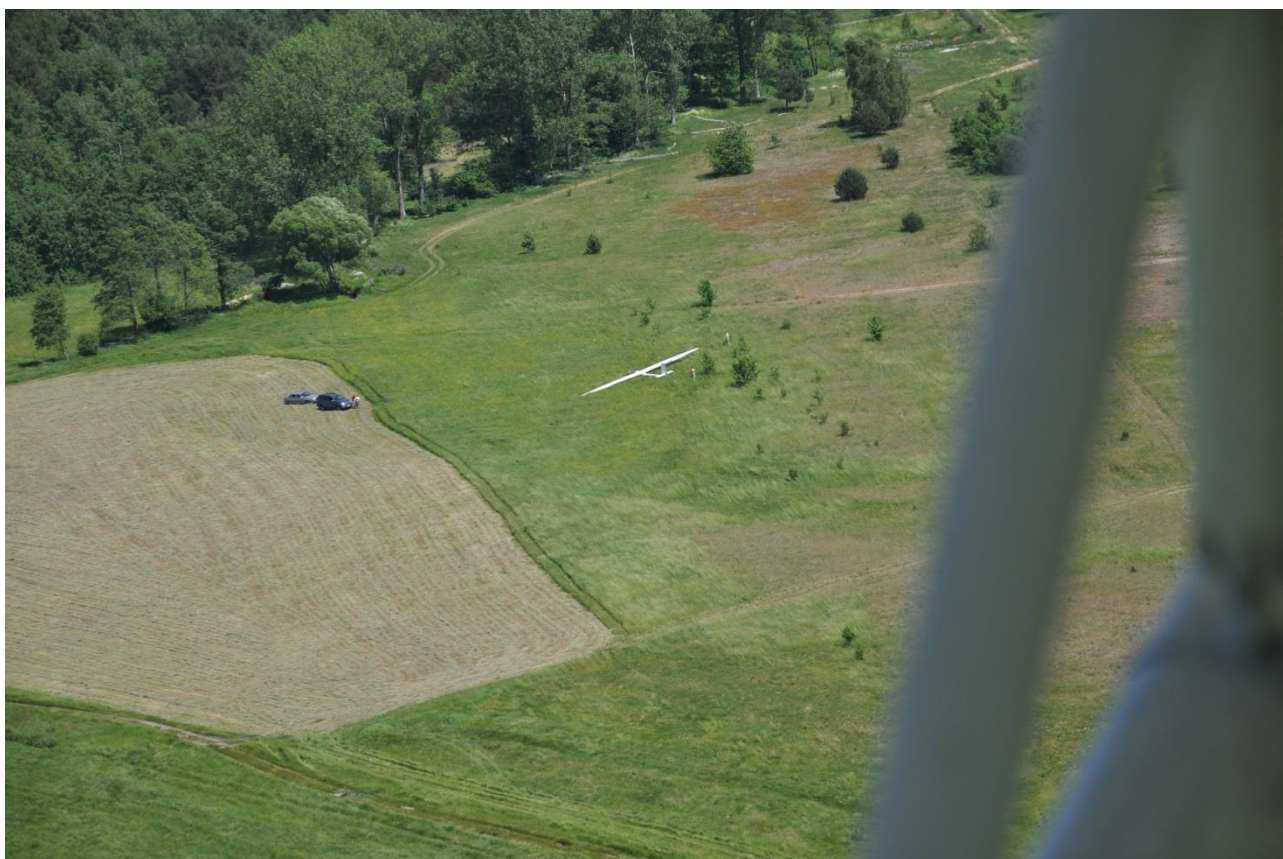
Fot. 1 Widok miejsca wypadku

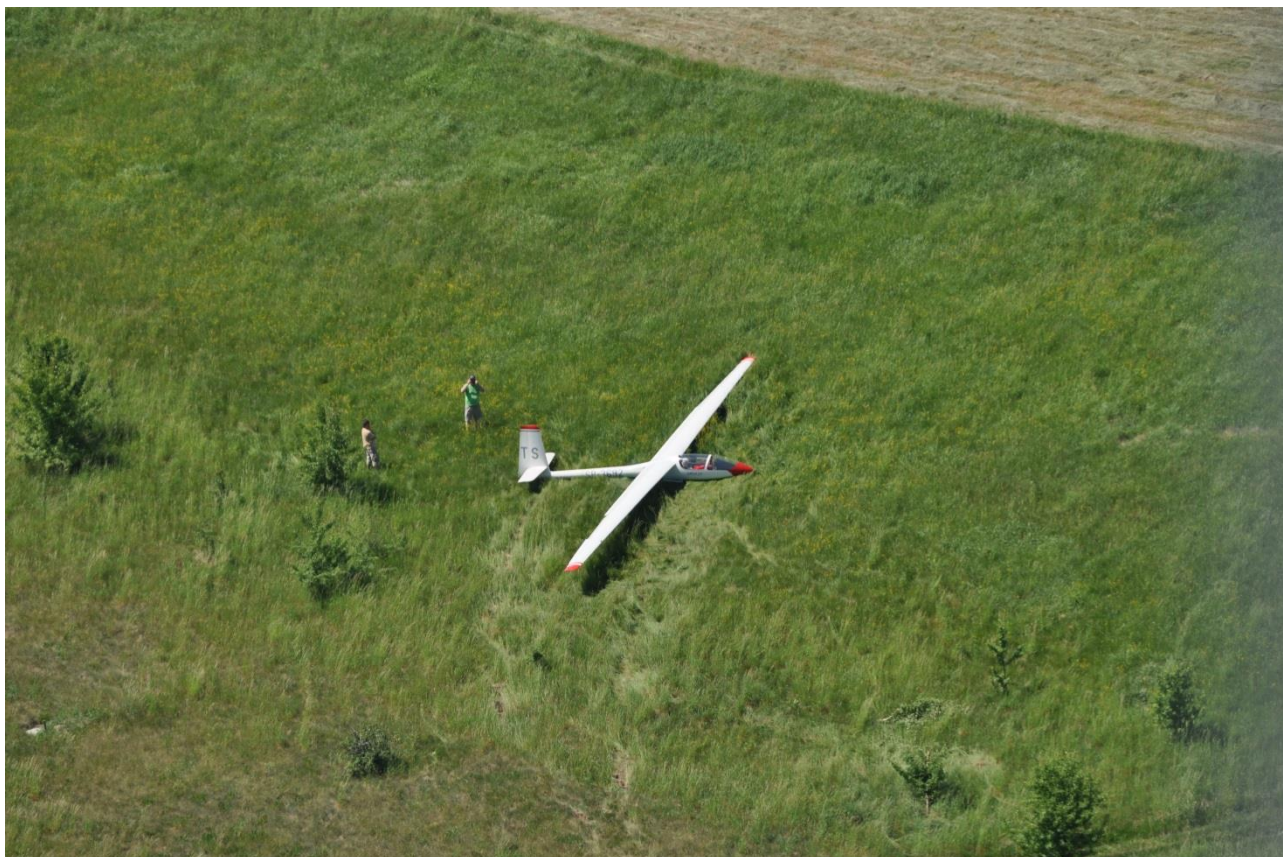
Fot. 2 Widoczne ślady obrotu w prawo i przesuwania się szybowca bokiem po trawie

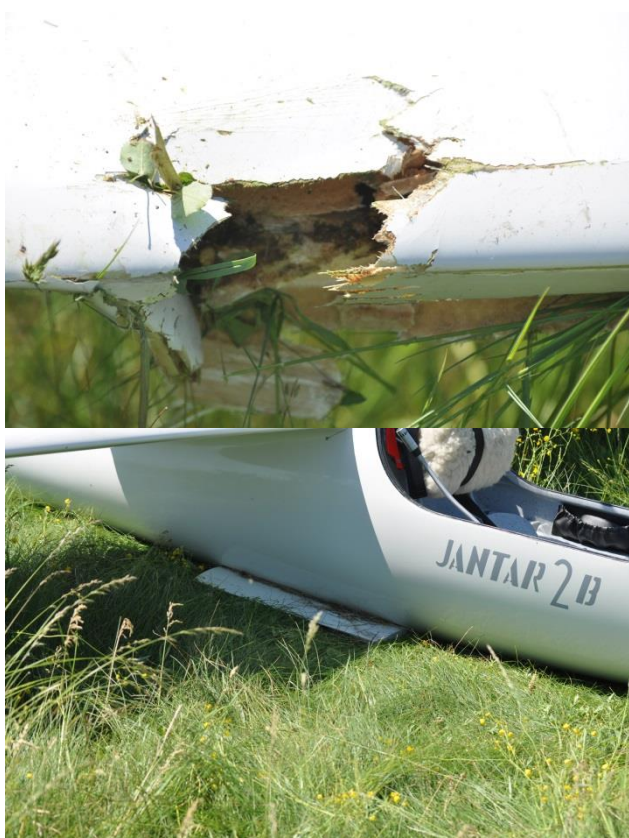
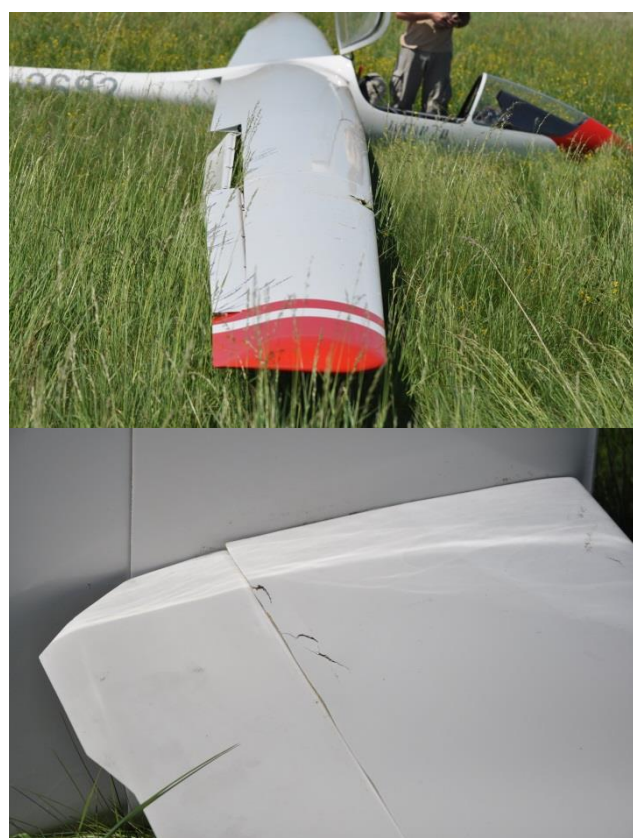
znaczące zmniejszenie doskonałości szybowca. Pilot widząc, że nie dojdzie do lotniska, postanowił lądować na łące przylegającej do lotniska. Na skutek zahaczenia prawą końcówką skrzydła o drzewo owocowe nastąpił cyrkiel, który spowodował obrót szybowca o kąt około 110°. W momencie uderzenia o ziemię nastąpiło złożenie się podwozia głównego, wg oględzin uszkodzona została prawa końcówka skrzydła (dziura głębokości około 20 cm na skutek uderzenia w drzewko), skrzywiony zawias lotki prawego skrzydła, uszkodzone pokrycia statecznika poziomego prawej połówki (pęknięcia pokrycia).

Fot. 3-6 Uszkodzenia szybowca (zdjęcia przekazane przez Aeroklub PLL LOT).

Przeoczenie niezablokowania i samoczynnego wysunięcia hamulców aerodynamicznych po wyczepieniu, co znacząco pogorszyło własności aerodynamiczne szybowca, w wyniku czego pilot był zmuszony do lądowania w terenie przygodnym niezapewniającym bezpiecznego lądowania.

Po zdarzeniu przeprowadzono z personelem latającym odprawę dotyczącą postępowania w sytuacjach niebezpiecznych podczas holowania.
