PAŃSTWOWA KOMISJA BADANIA WYPADKÓW LOTNICZYCH

Informacja o zdarzeniu [raport]

Numer ewidencyjny zdarzenia:	1074/11			
Rodzaj zdarzenia:	INCYDENT			
Data zdarzenia:	19 sierpnia 2011 r.			
Miejsce zdarzenia:	Port lotniczy Helsinki-Vantaa [EFHK]			
Rodzaj, typ statku powietrznego:	Samolot EMBRAER ERJ-170-200			
Użytkownik / Operator SP:	PLL „LOT” SA; ul.17 Stycznia 39, 00-906 Warszawa			
Dowódca SP:	Pilot zawodowy liniowy			
Liczba ofiar / rodzaj obrażeń:	<i>Śmiertelne</i>	<i>Poważne</i>	<i>Lekkie</i>	<i>Bez obrażeń</i>
	-	-	-	-
Nadzorujący badanie:	Tomasz Makowski			
Podmiot badający:	Użytkownik			
Skład zespołu badawczego:	Nie powoływano			
Forma dokumentu zawierającego wyniki:	Informacja o zdarzeniu			
Zalecenia:	NIE			
Adresat zaleceń:	NIE DOTYCZY			
Data zakończenia badania:	27.10.2016 r.

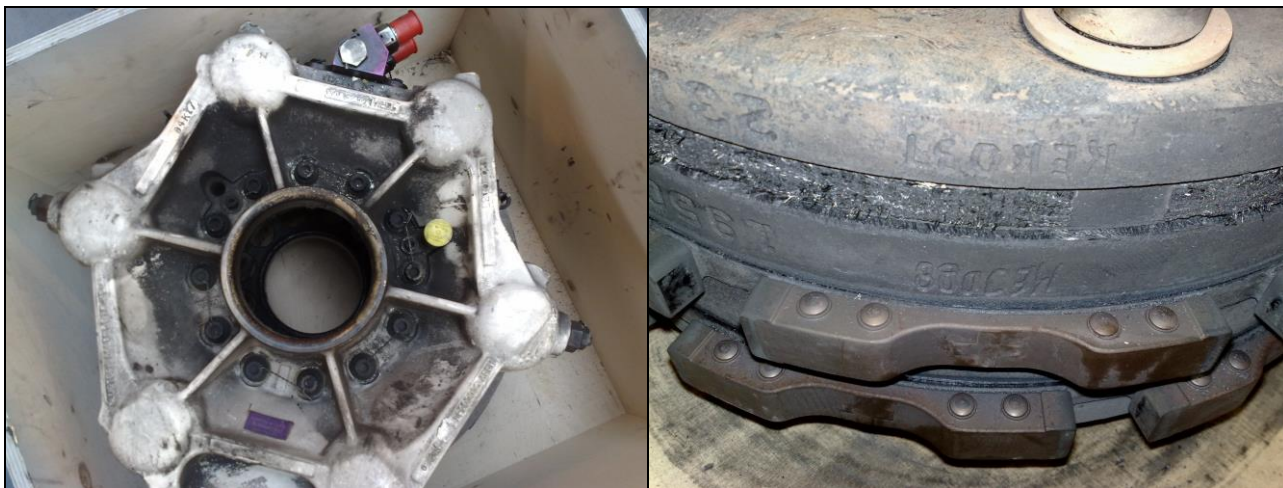
W dniu 20 sierpnia 2011 r. PLL LOT został powiadomiony o znalezieniu części samolotu w HEL. Po wyjaśnieniach okazało się, że są to uszkodzone części zespołu hamulcowego nr 3 samolotu EMBRAER ERJ-170-200 SP-LID, który dzień wcześniej wykonywał rejs LO471-472 WAW-HEL-WAW.

Na zdjęciach poniżej pokazano elementy hamulców po demontażu.

W/w incydent miał miejsce w okresie obowiązywania procedury IGAP (Improved Go/Around Procedure), która skutkowałą zwiększonymi prędkościami podejścia i przyziemienia oraz obowiązywała w okresie 15.04.2011-06.03.2012 r. (została wycofana została Biuletynem Operacyjnym nr 02/2012). Wraz z wycofaniem procedury IGAP skończyły się problemy z żywotnością zespołów hamulcowych. Po 03.2012 r. uszkodzenia zespołów hamulcowych mają charakter incydentalny.

Przyczyny zdarzenia nie ustalono.

Zespół hamulcowy został wymieniony zgodnie z dokumentem AMM32-79-11.

Producentem zespołów hamulcowych eksploatowanych na samolotach ERJ 170/190 jest firma MEGGITT (dawne ABSC). Producent do tej pory nie opracował żadnej modyfikacji zespołów mającej na celu usunięcie przedmiotowych problemów. Jedynie zostały wydane odpowiednie biuletyny zawierające rekomendacje dodatkowych sprawdzeń. Rekomendacje te zostały wprowadzone dla floty PLL LOT SA:

- 1. flota ERJ 190 EO SLOT/E90/0052/11 - obejmuje inspekcję zespołów według SB 90002340-32-04, 90002340-32-05 i jest wykonywane co 600 FH,*
- 2. flota ERJ 170 EO SLOT/E70/0034/11 - obejmuje inspekcję zespołów według SB 90000583-32-03, 90000583-32-04 i jest wykonywane co 600 FH,*

- 3. flota ERJ 170/190 w Line Maintenance Instruction 2110:*
 - karta czynności PDC 32-49-11-210-801-A-L01 została uzupełniona o zapisy o inspekcji zamków ruchomych dysków,*

- dodano kartę czynności Parking Preparation 10-00-07-200-801-A-L01 - dotyczy inspekcji zamków ruchomych dysków,*
 - karta czynności Parking Preparation 32-49-07-200-801-A-L01 została uzupełniona o zapisy dotyczące każdorazowej inspekcji zespołów hamulcowych według karty AMM 32-49-11-200-801-A przy okazji wymiany koła MLG,*

- 4. flota ERJ 170/190 wydano informujący EL/SIB/001/11 na podstawie EASA SIB AV06_2011,*
- 5. flota ERJ 170/190 wydano informujący EL/SIB/001/12 na podstawie EASA SIB FA-24-2012.*
