ALBUM ILUSTRACJI
z wypadku samolotu PZL-101A Gawron; SP-YEB
16 czerwca 2012 r., Wielogóra k/Radomia

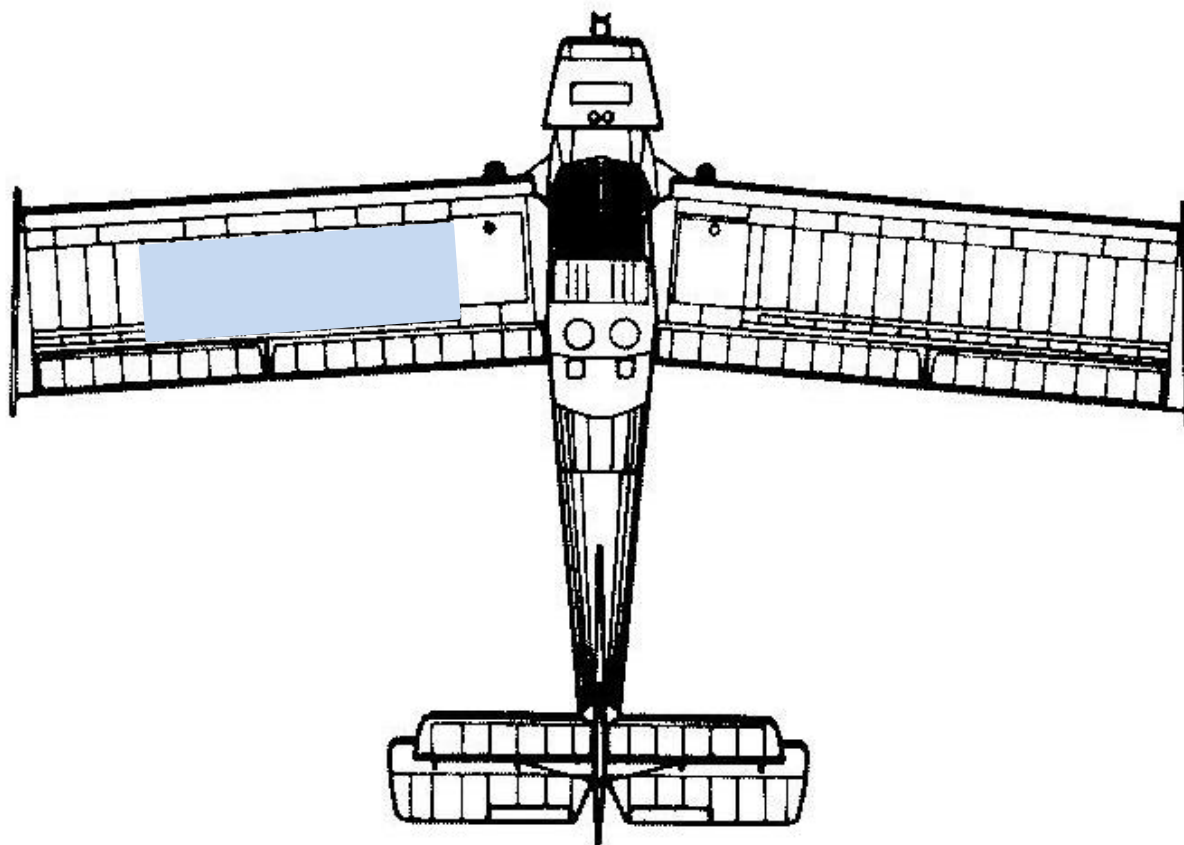
3 – Rysunek samolotu z góry z zaznaczonym na niebiesko fragmentem płótna, które odpadło z górnej powierzchni lewego skrzydła. (rys. samolotu z płytami brzegowymi)

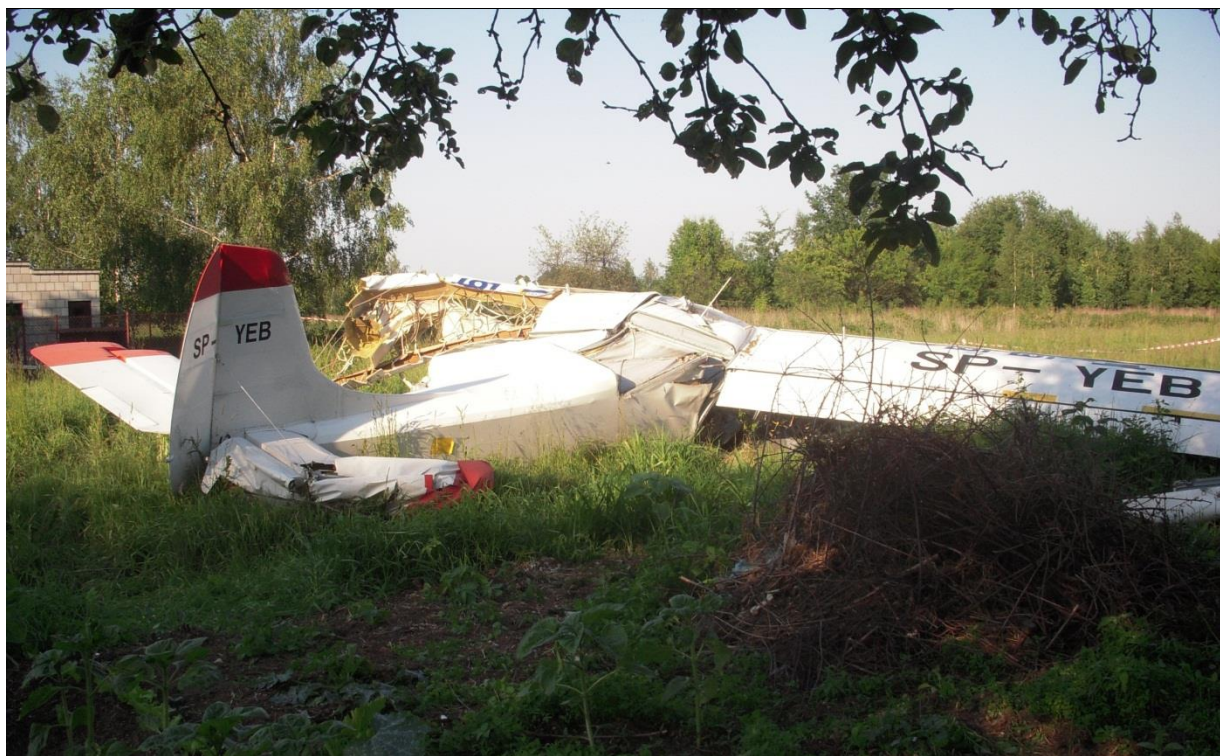
5 – Widok na wrak z tyłu z prawej strony.

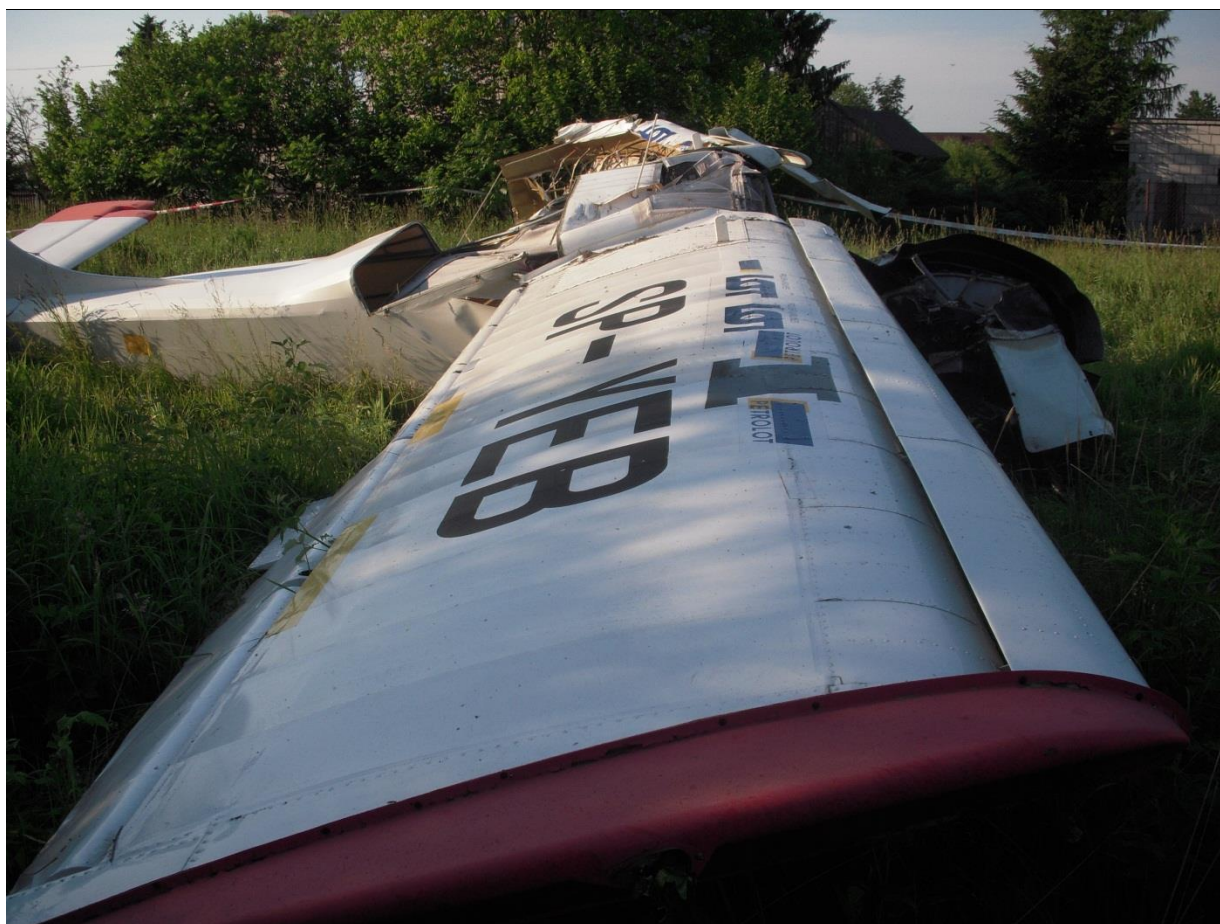
6 – Widok na wrak z prawej strony.

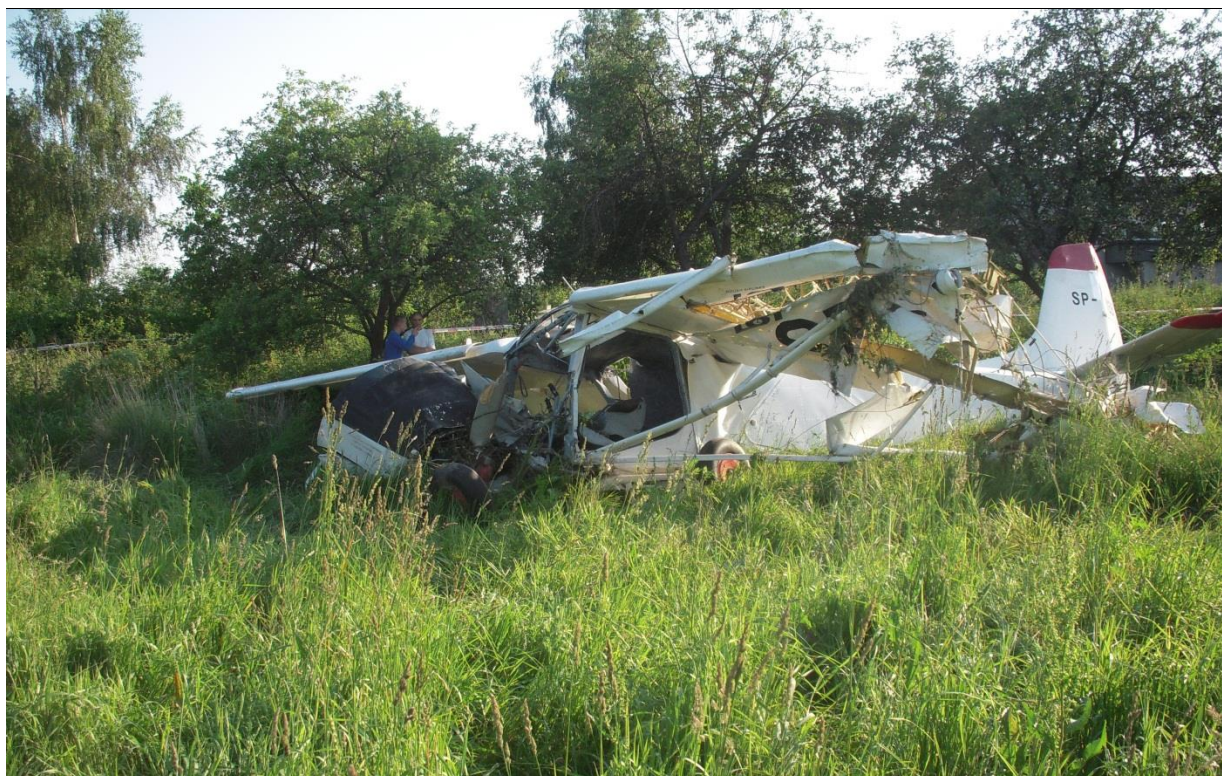
7 – Widok na wrak z przodu z lewej strony.

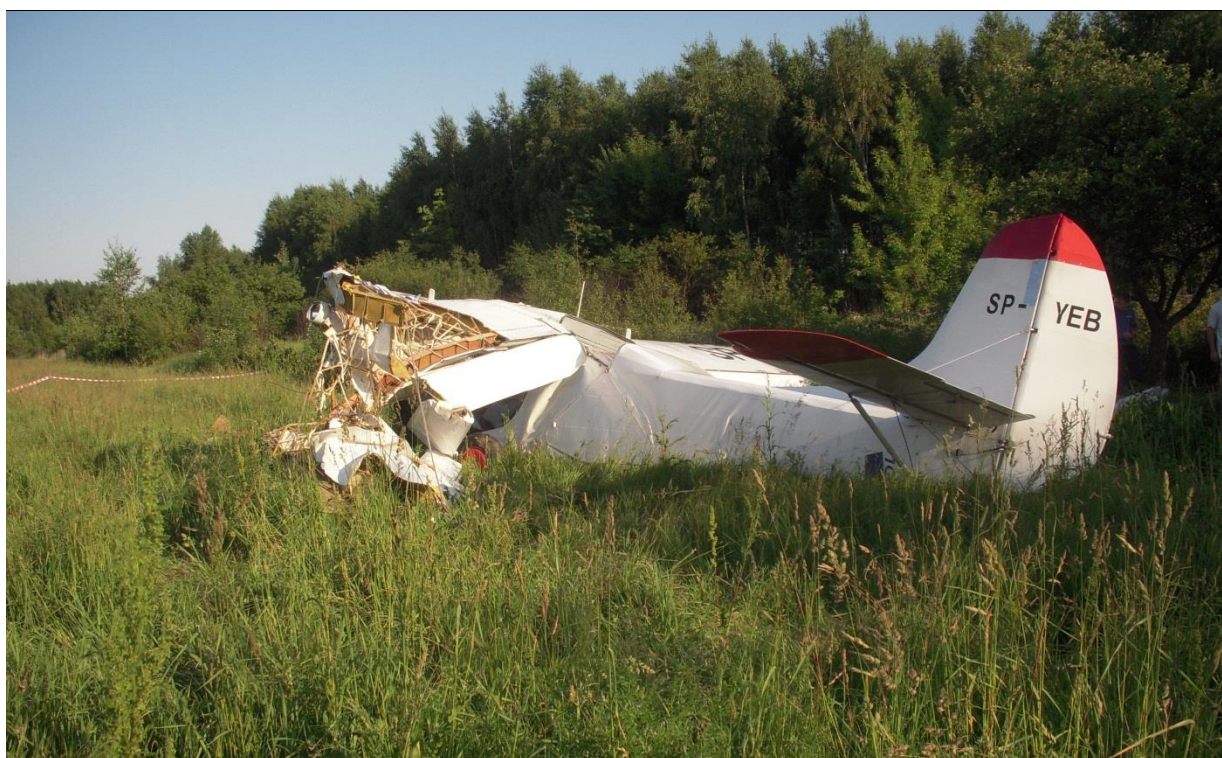
8 – Widok na wrak z tyłu z lewej strony.

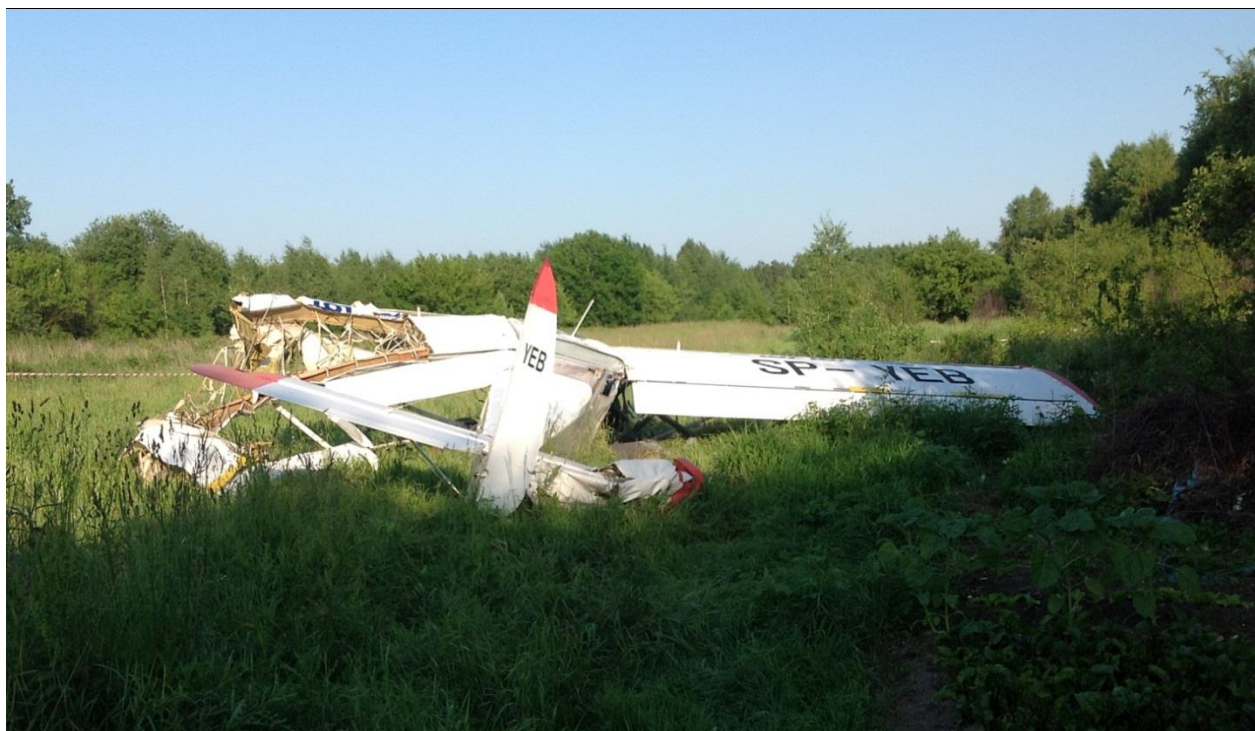
9 – Rozbity samolot, widok od tyłu.

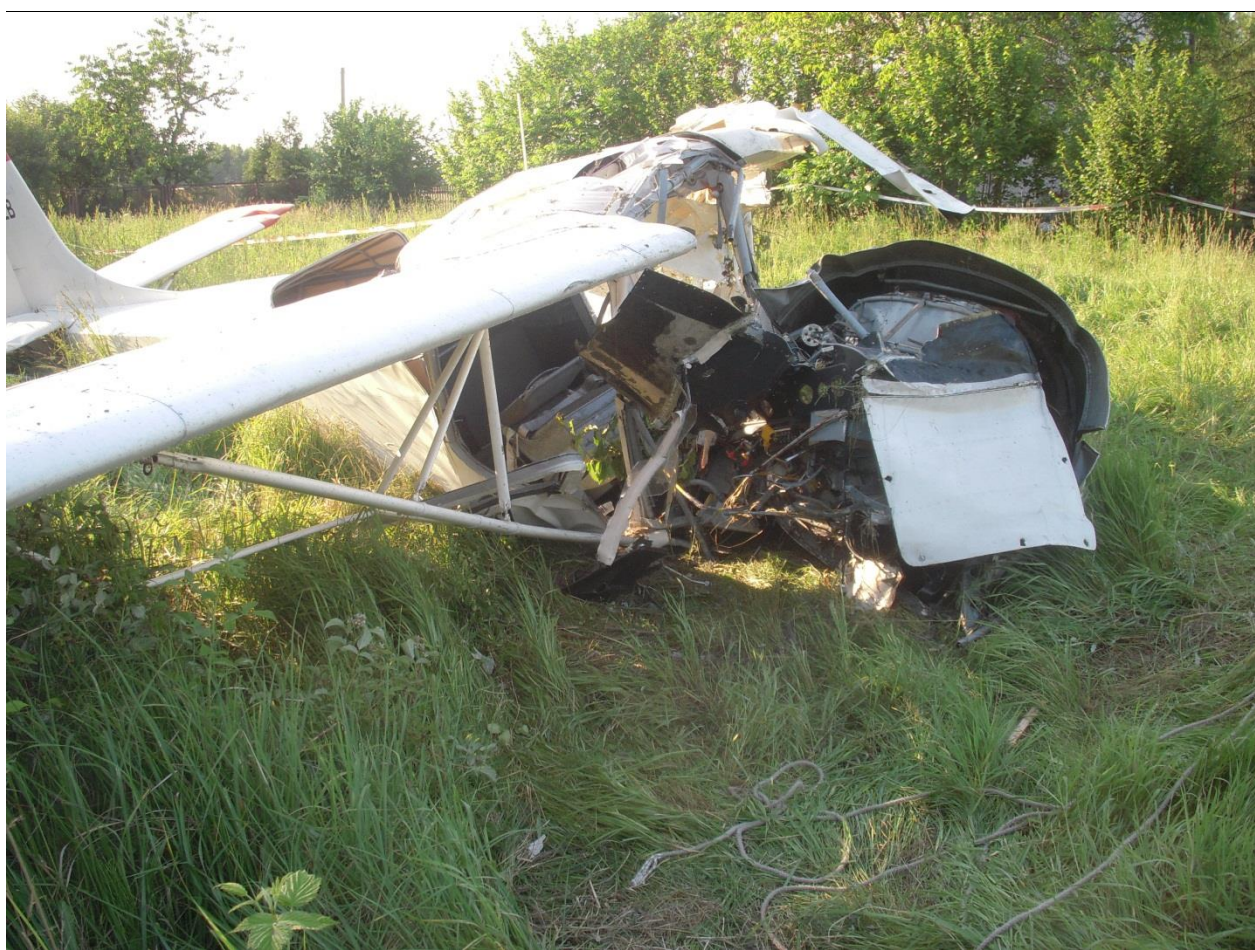
10 – Zbliżenie na przednią część kadłuba.

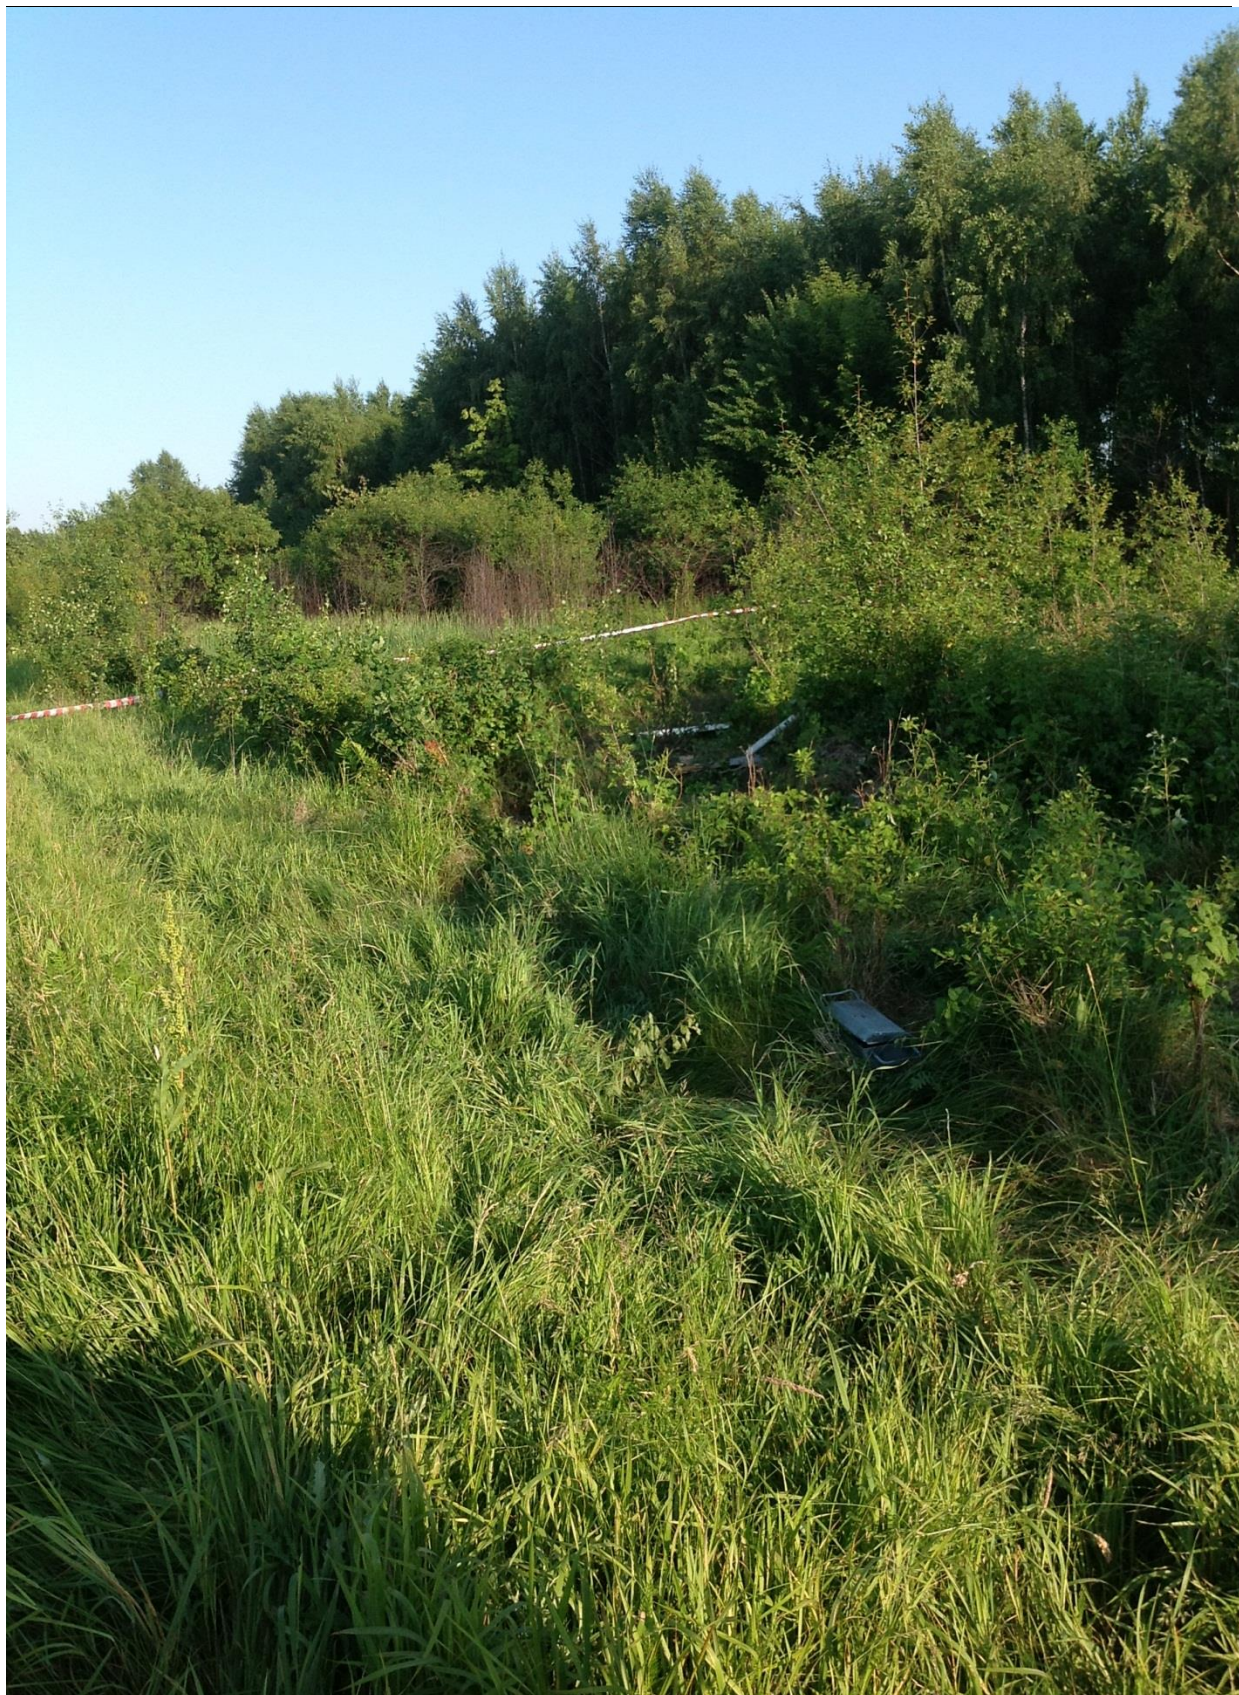
11 – Widok sprzed wraka w kierunku, z którego przemieszczał się samolot. Na pierwszym planie widoczny akumulator a dalej miejsce uderzenia o ziemię.

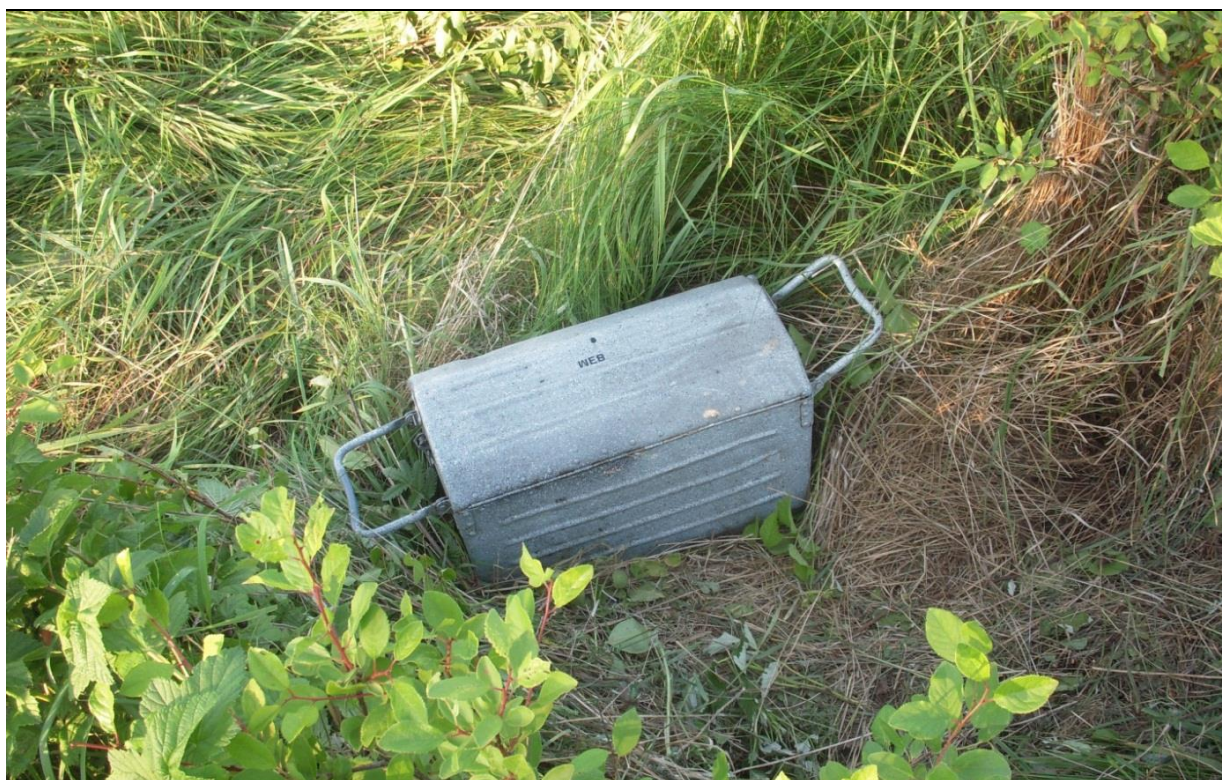
12 – Zbliżenie na akumulator.

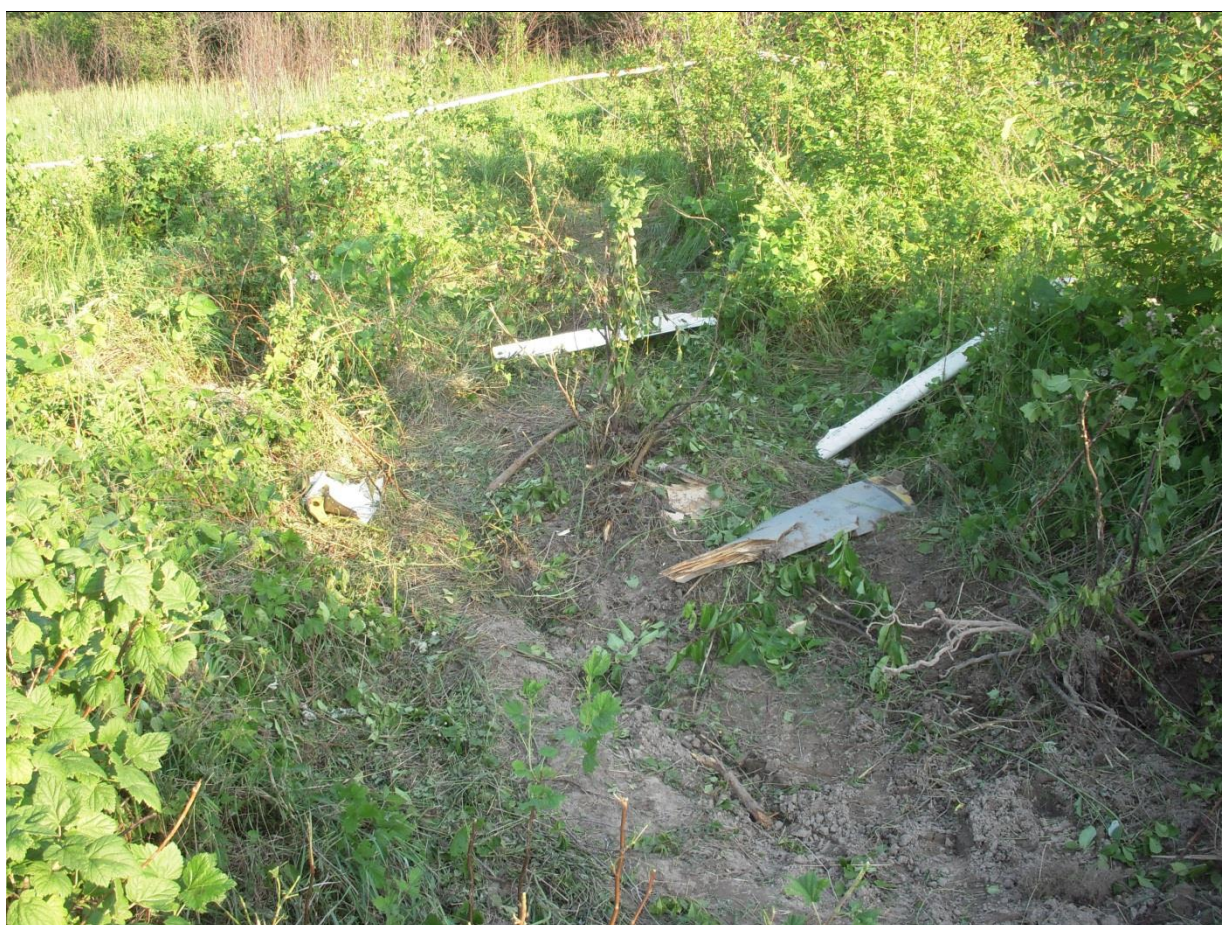
13 – Zbliżenie na miejsce uderzenia kadłuba o ziemię. Widoczna odłamana łopata śmigła i połamane elementy slotu lewego skrzydła.

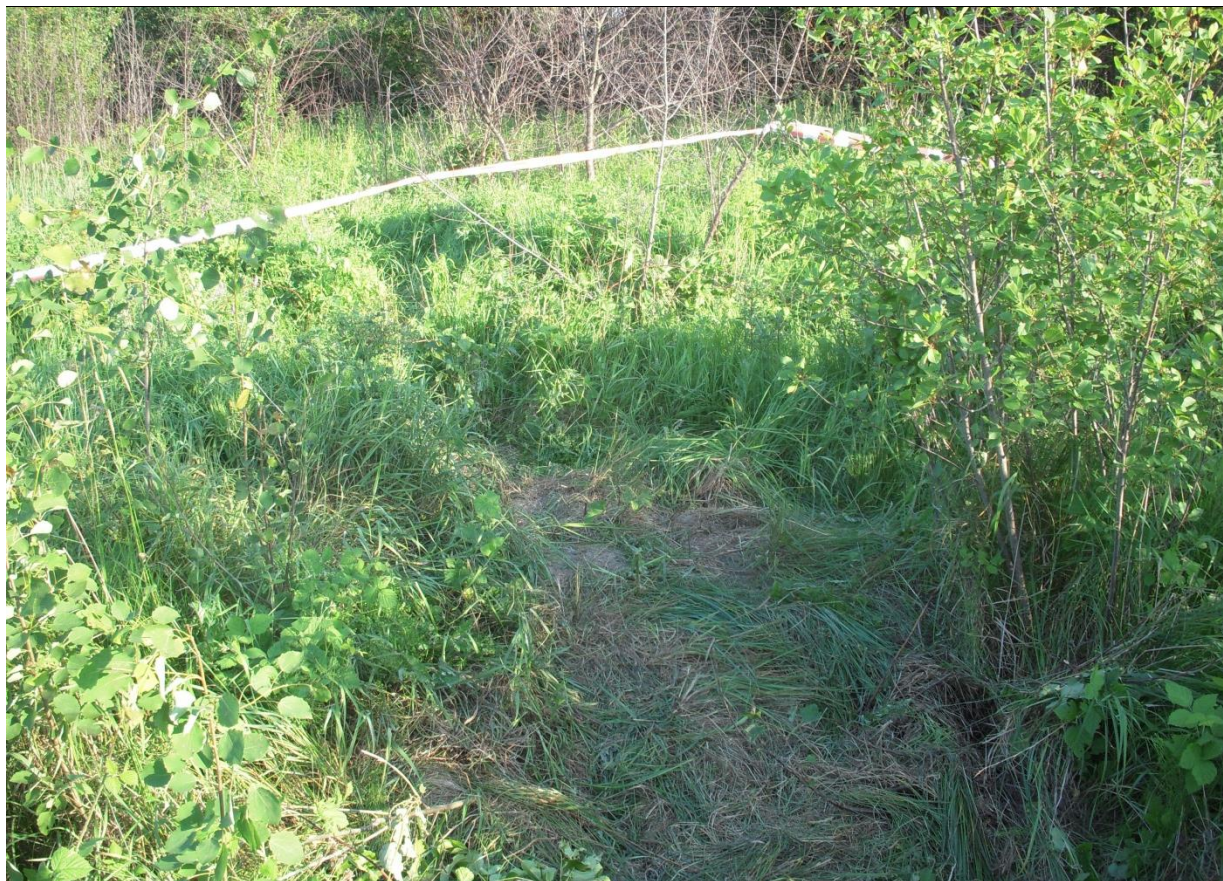
14 – Widok na miejsce zderzenia lewego skrzydła z ziemią.

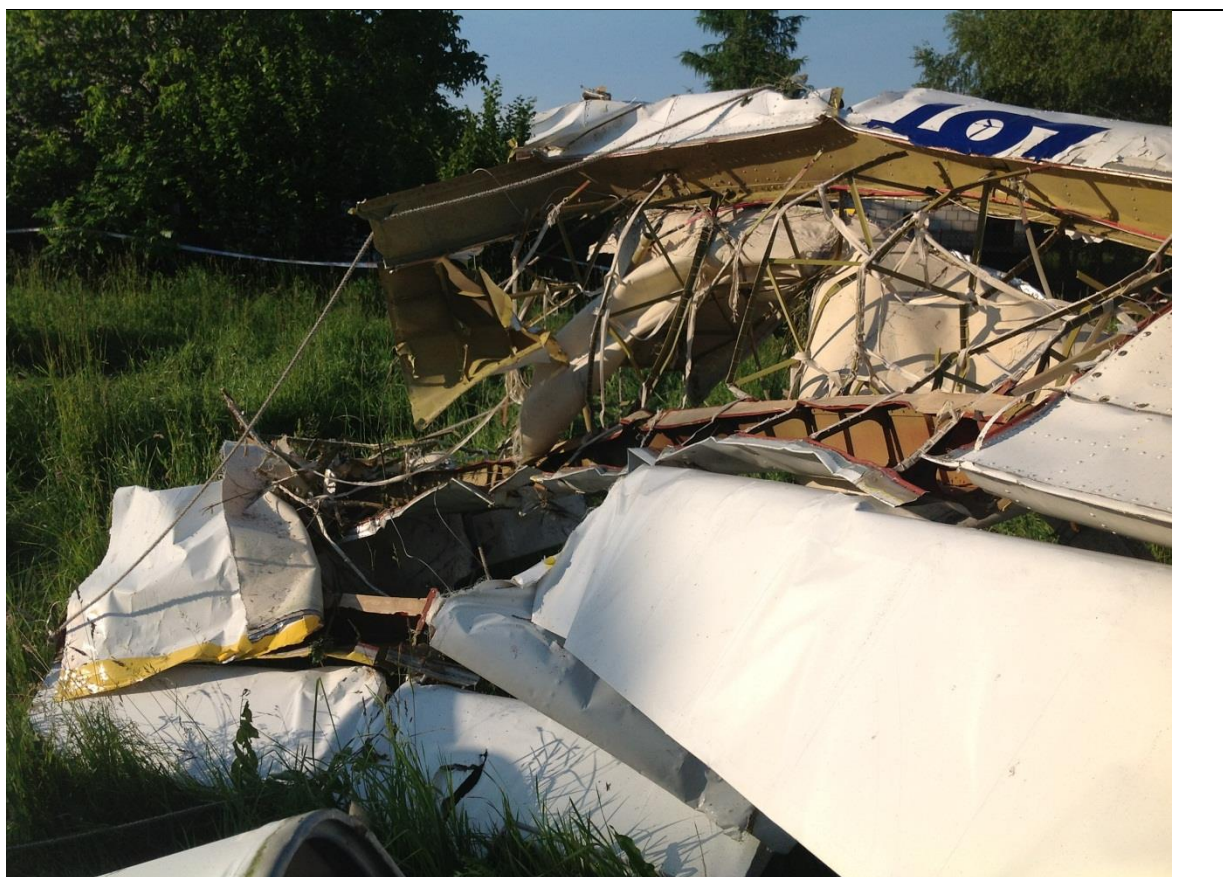
15 – Ogólny widok na uszkodzenia lewego skrzydła.

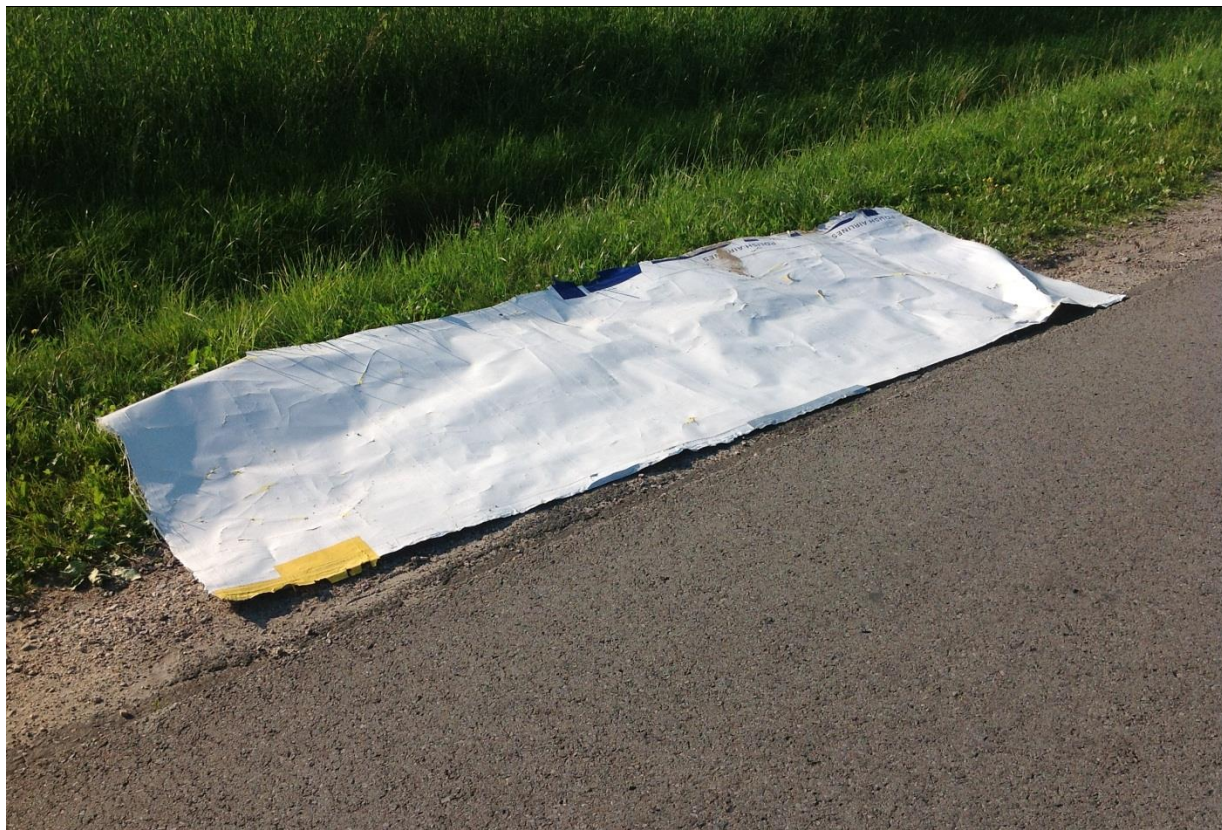
16 – Górne płócienne pokrycie lewego skrzydła (wymiary 3.2m x 1.2m) położone przez świadków na drodze w pobliżu miejsca zdarzenia.

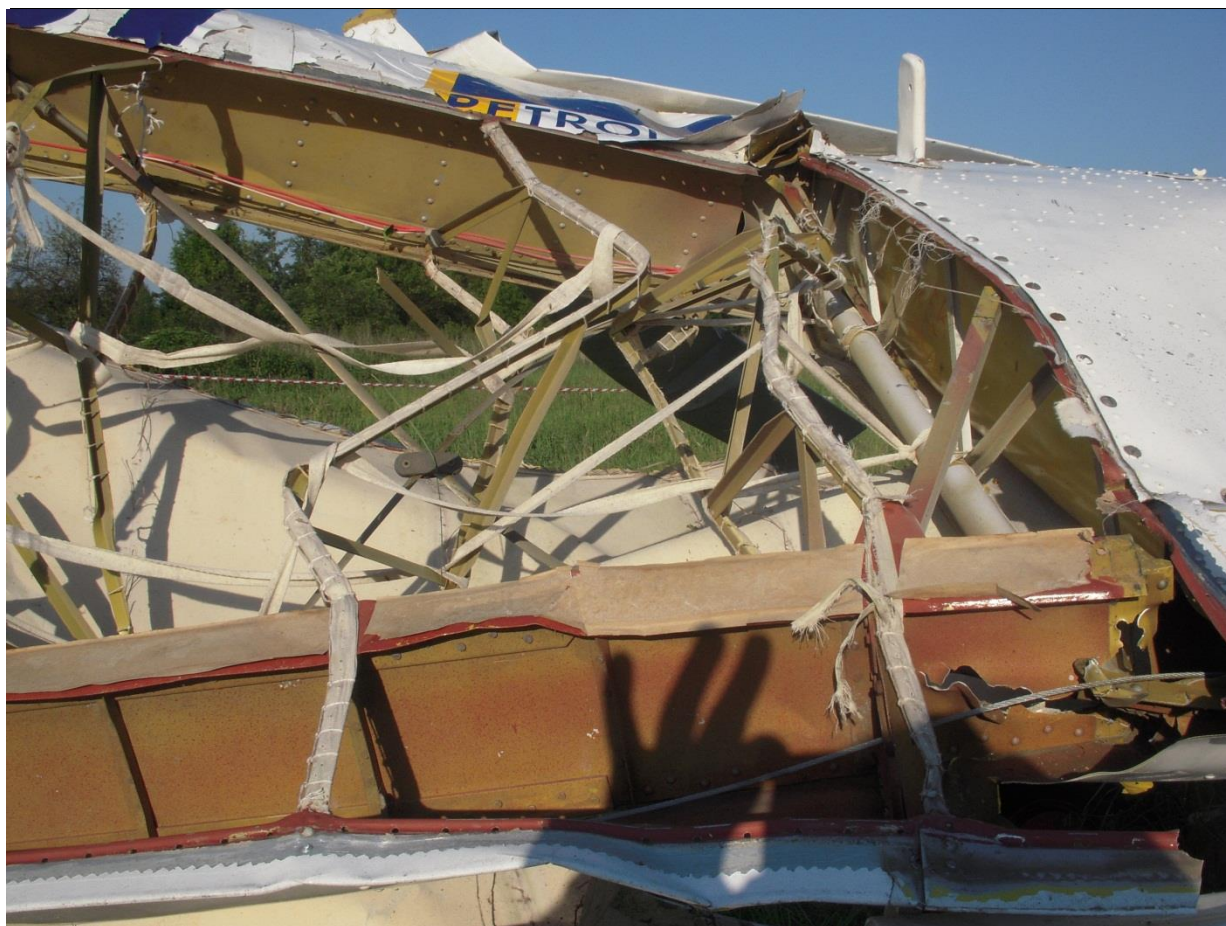
17 – Zbliżenie na przykadłubową część lewego skrzydła. Na kesonie widoczne naklejki.

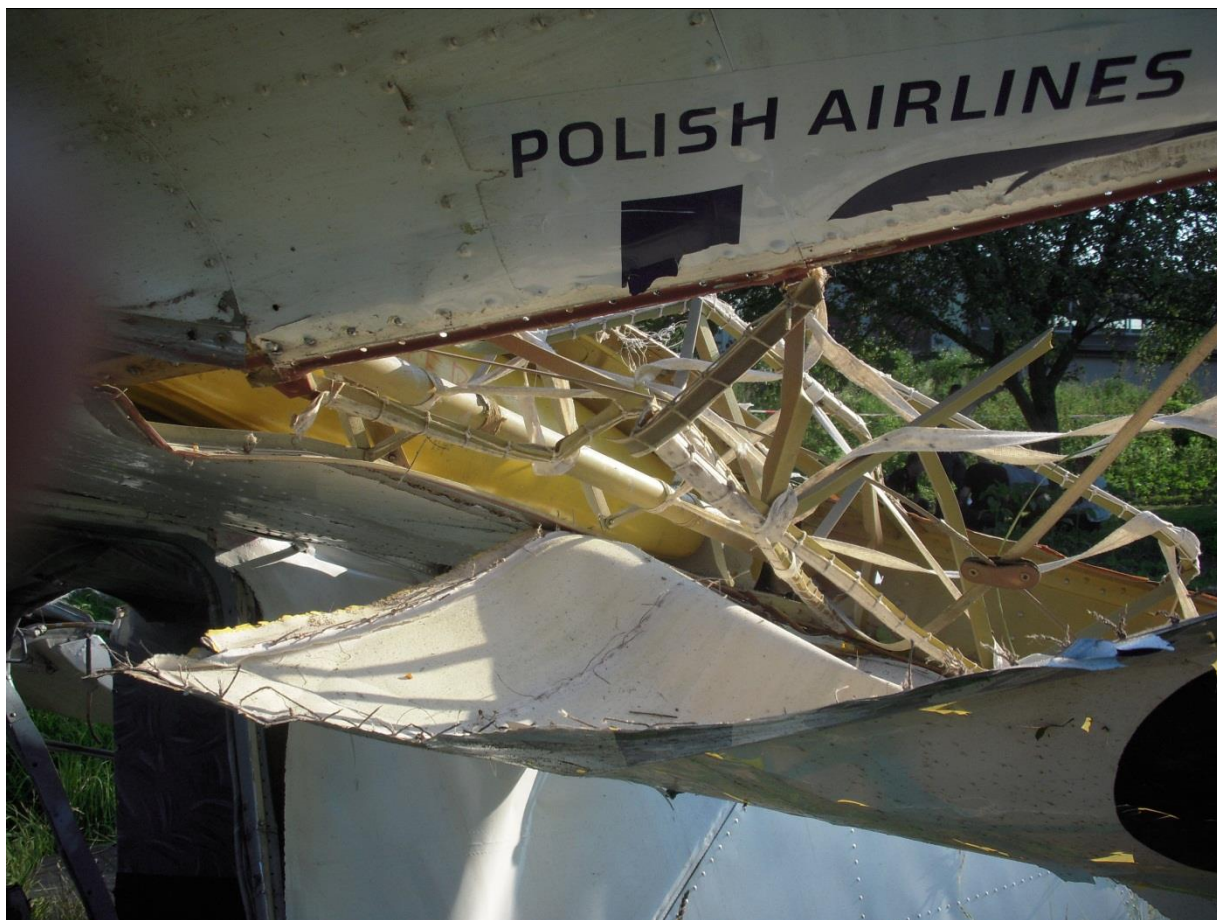
18 – Widok od spodu na przykadłubową część lewego skrzydła. Widoczne oderwane od kesonu płócienne pokrycie oraz porozrywane nici.

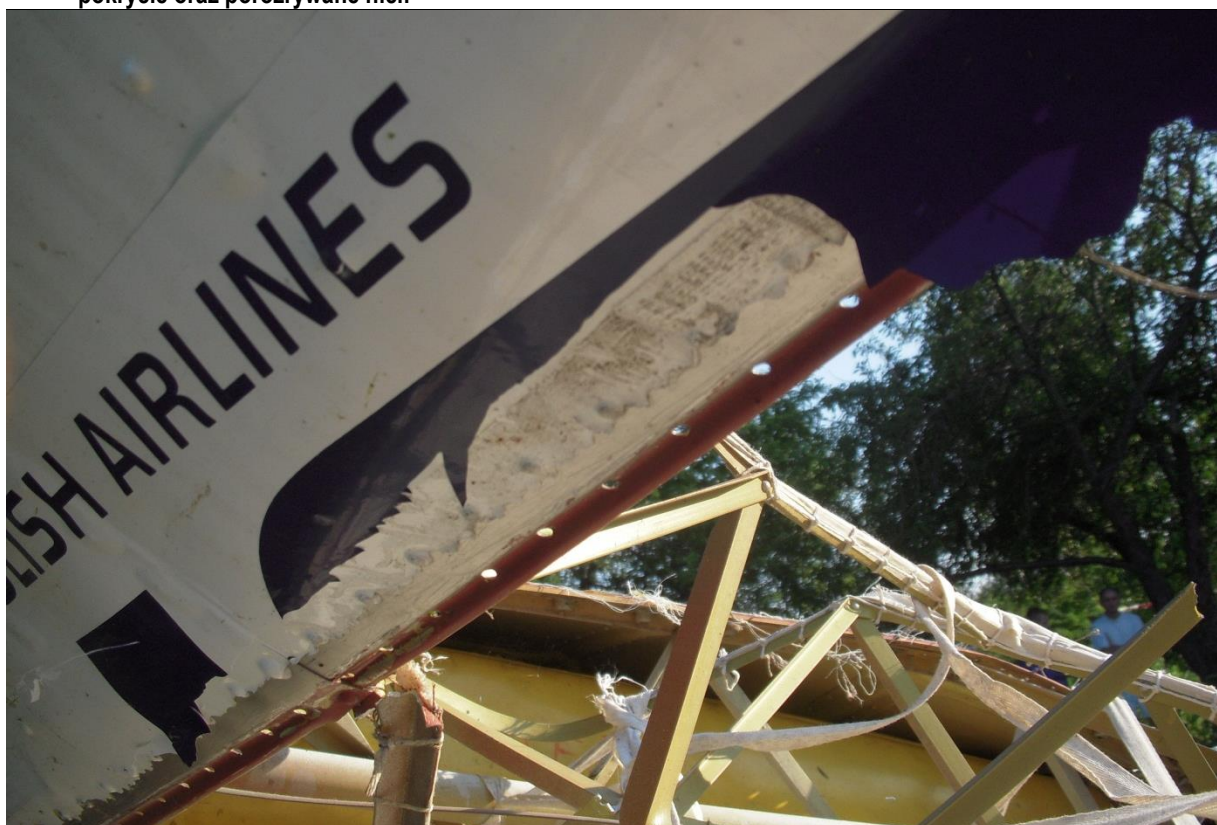
19 – Zbliżenie na miejsce mocowania płótna do kesonu. Widoczna porozrywana naklejka.

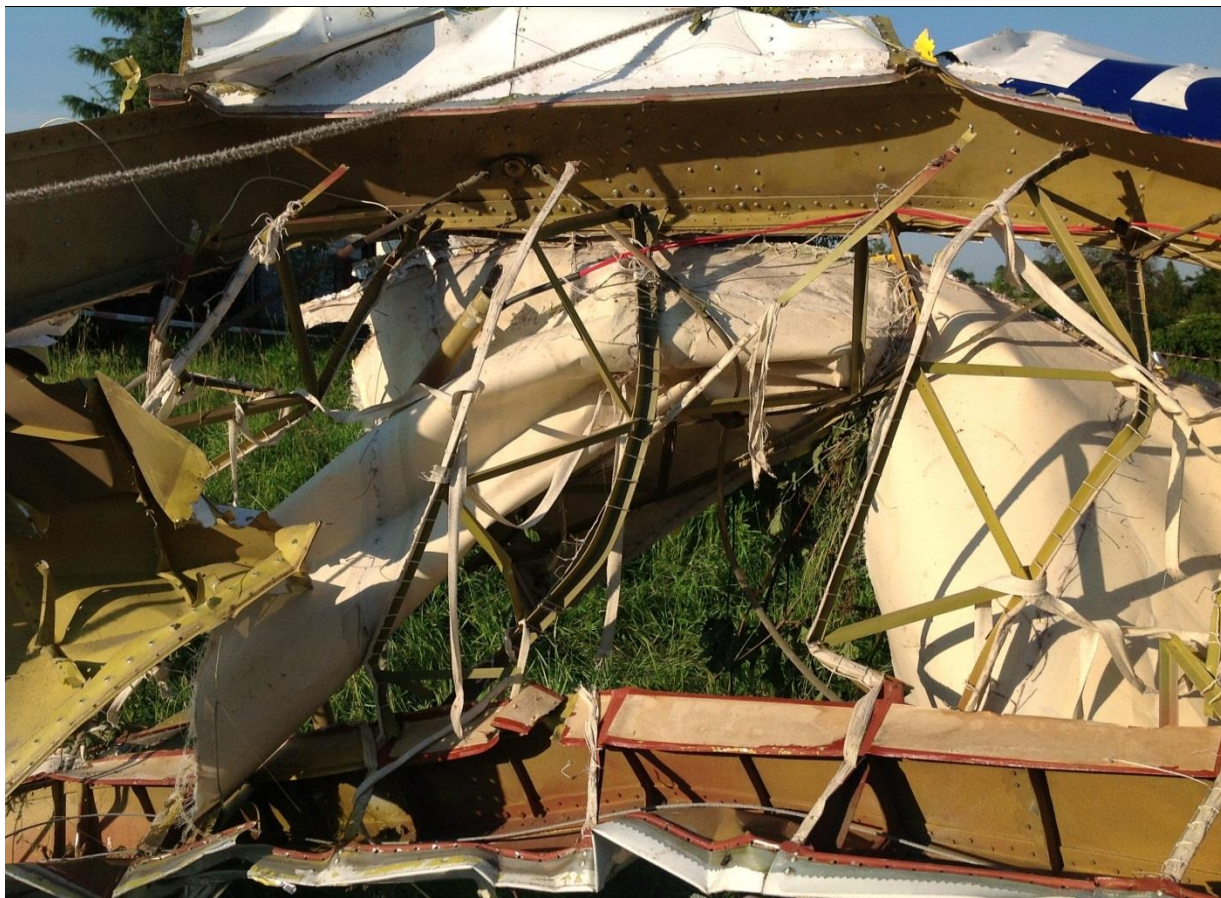
20 – Zbliżenie na zniszczone lewe skrzydło. W lewej, górnej części ilustracji widoczna liną holowniczą.

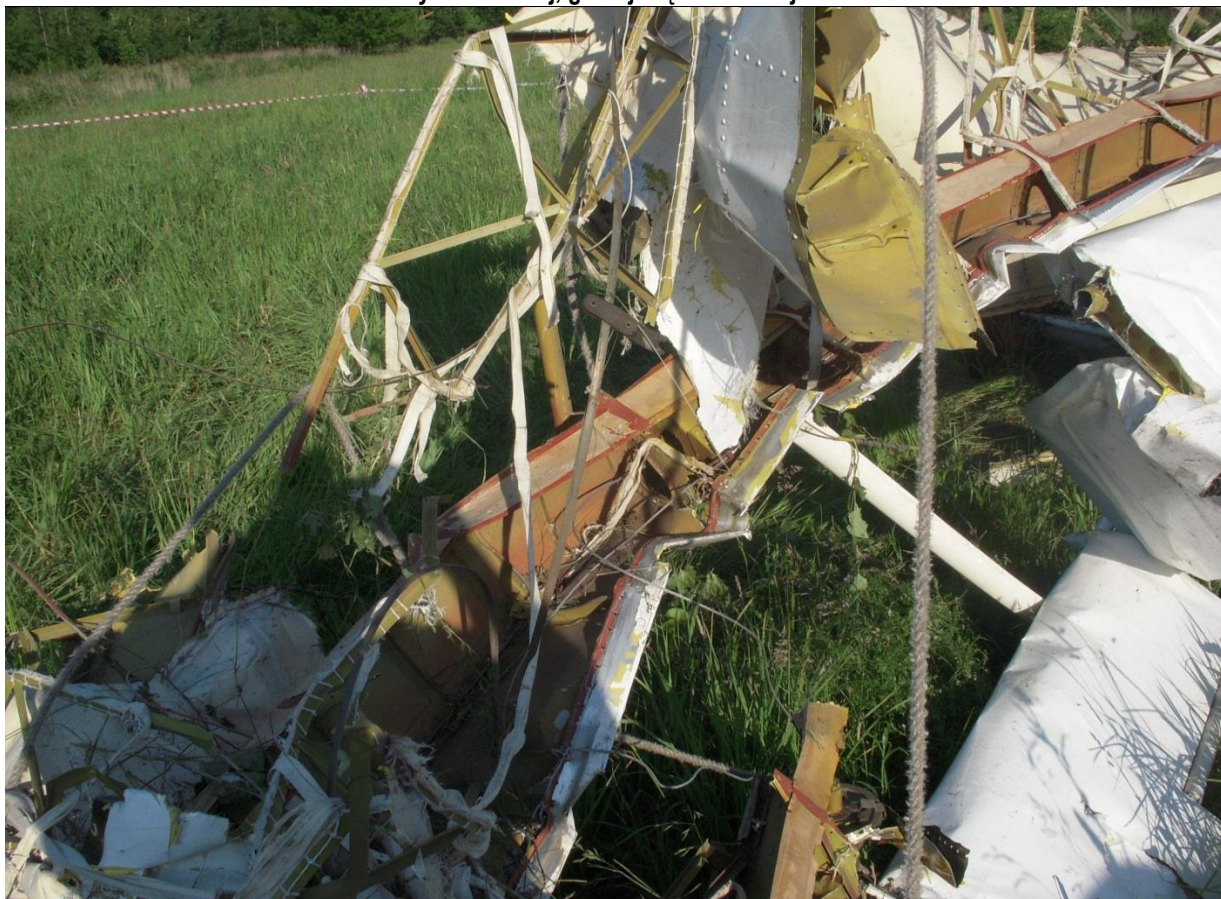
21 – Widok na zniszczoną strukturę lewego skrzydła.

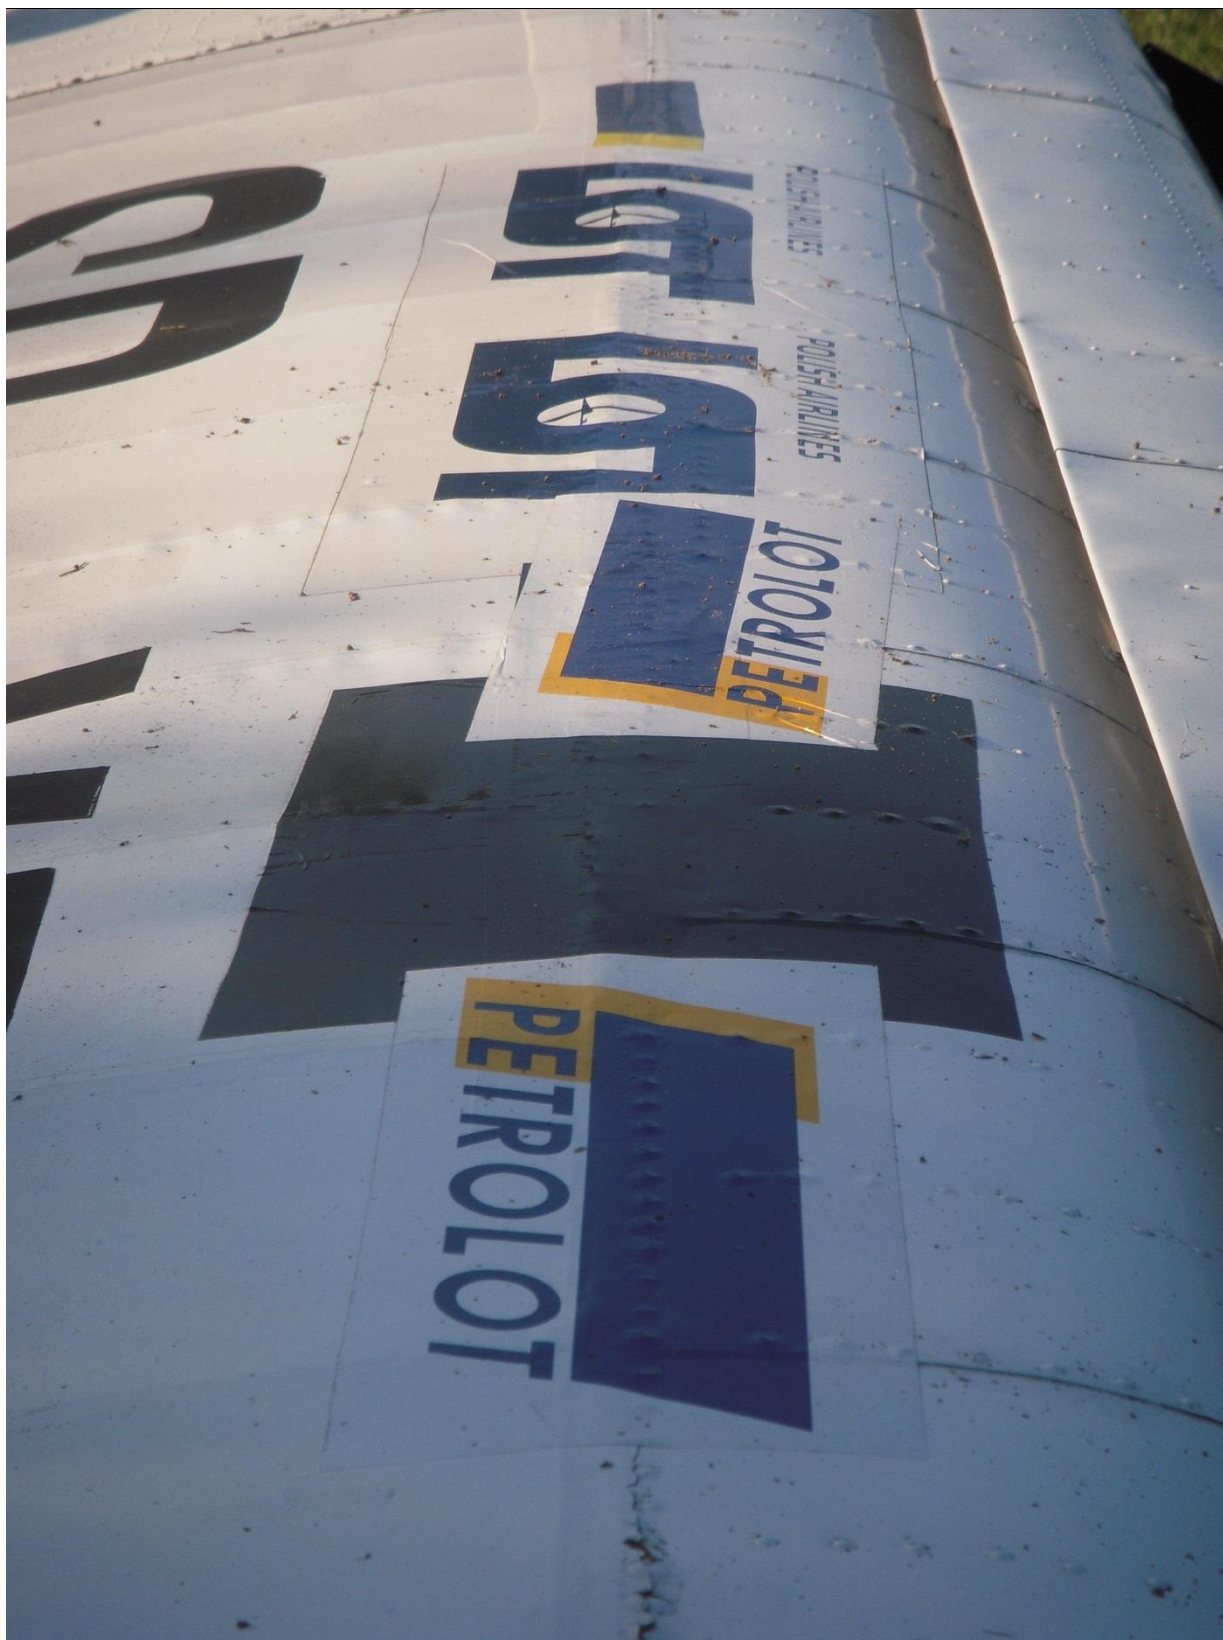
22 – Widok na górną powierzchnię prawego skrzydła. Widoczne liczne naklejki i taśmy klejące. Na dole ilustracji widoczne odklejenie taśmy zabezpieczającej przysycie płótna do konstrukcji skrzydła.

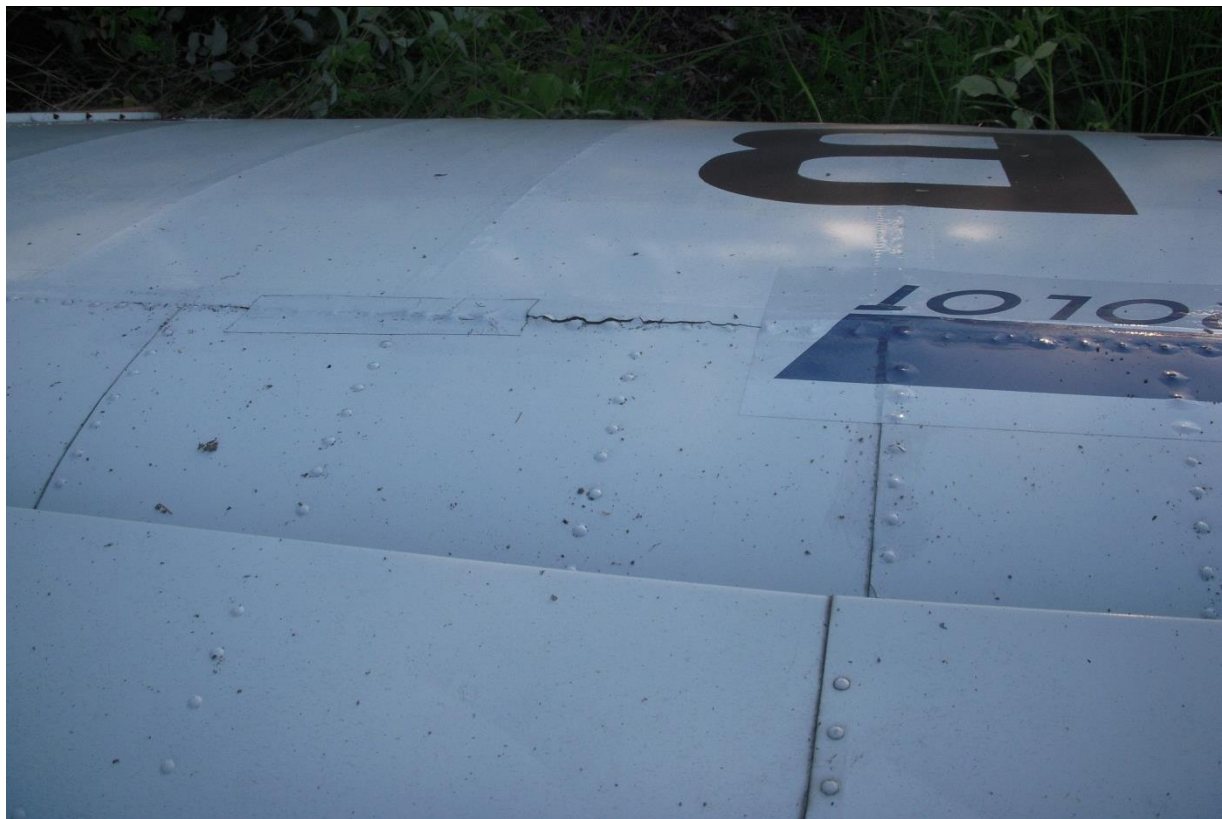
23 – Widok od przodu na odklejenie z ilustracji 22.
