ALBUM ILUSTRACJI
z wypadku samolotu PZL-101A Gawron; SP-YEB
16 czerwca 2012 r., Wielogóra k/Radomia

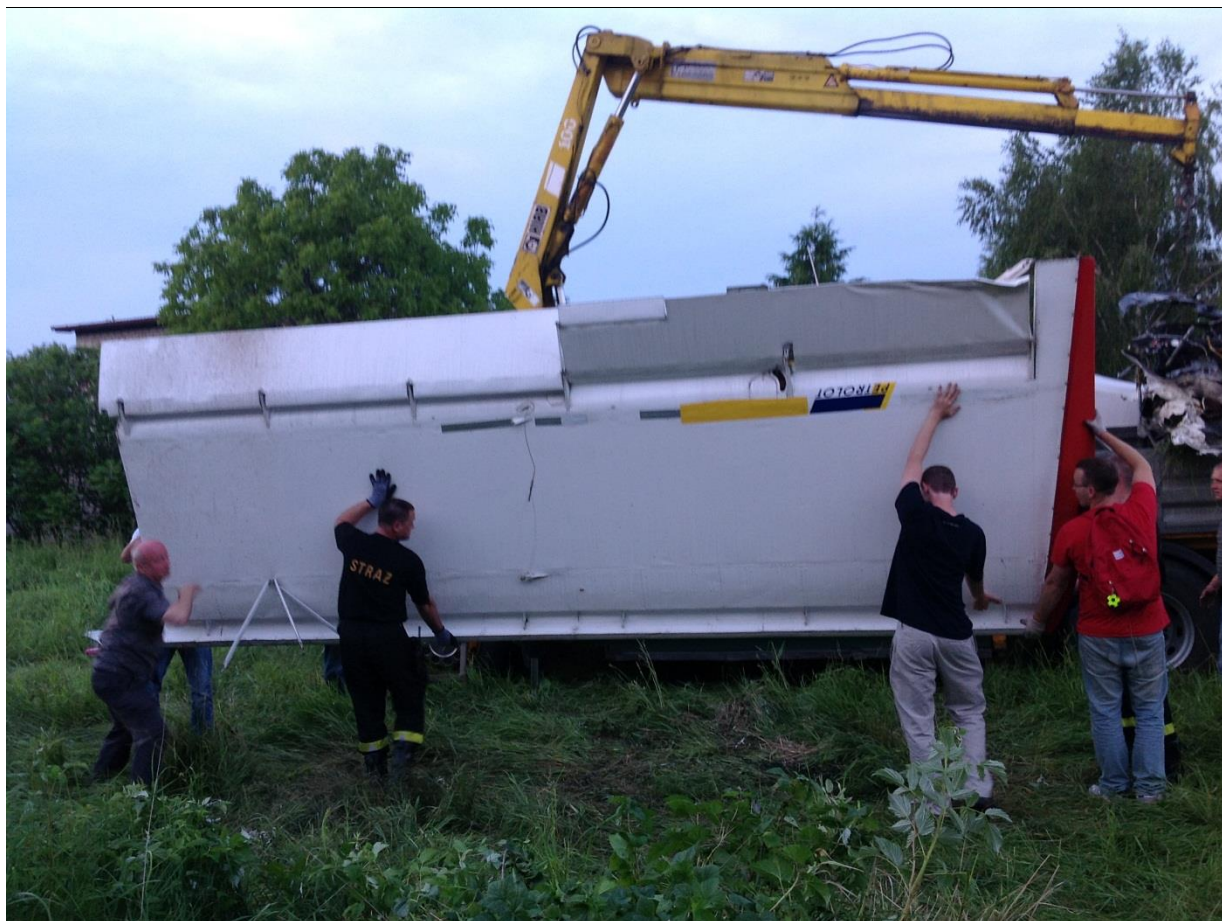
24 – Widok na dolną powierzchnię prawego skrzydła. Widoczne naklejki w okolicy lotki i kłapy.

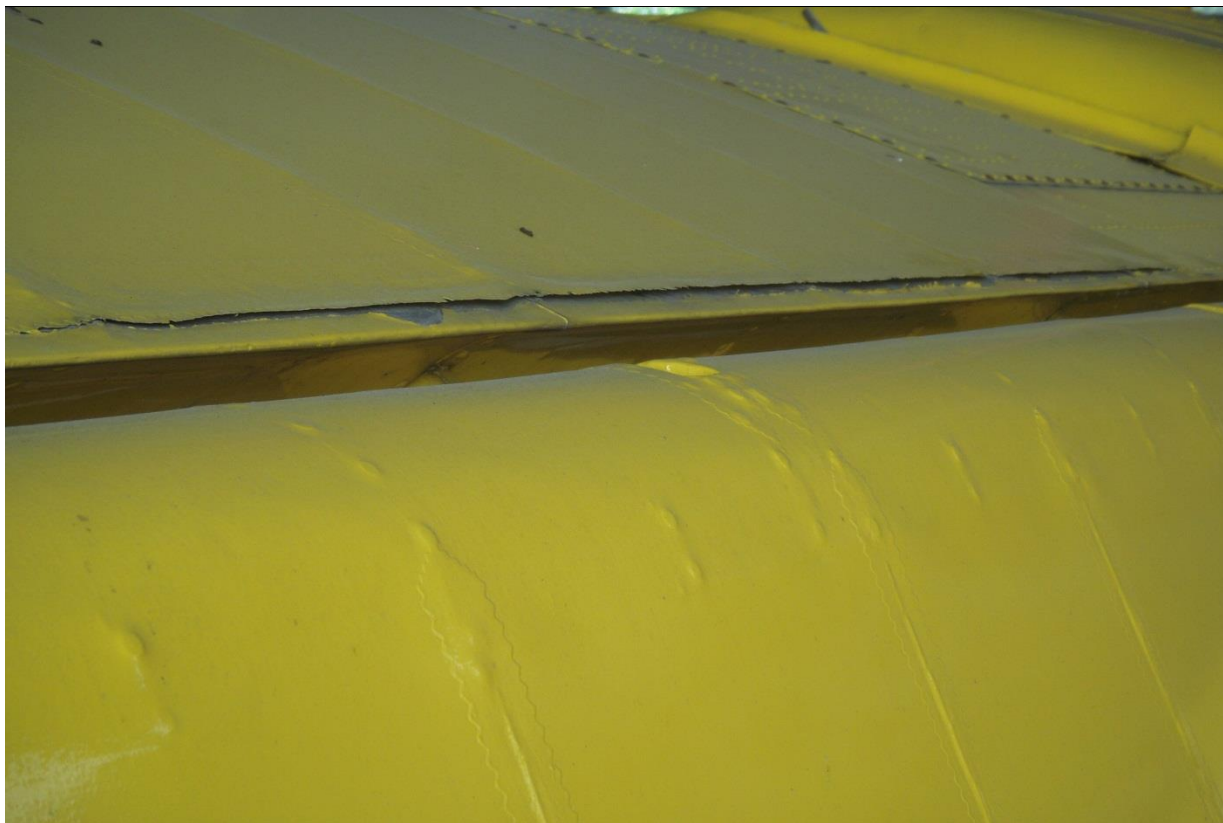
25 – Zbliżenie na dźwigarek przedlotkowy na innym samolocie PZL-101A Gawron. Widoczne odklejenie taśmy zabezpieczającej przyszycie tkaniny do konstrukcji.

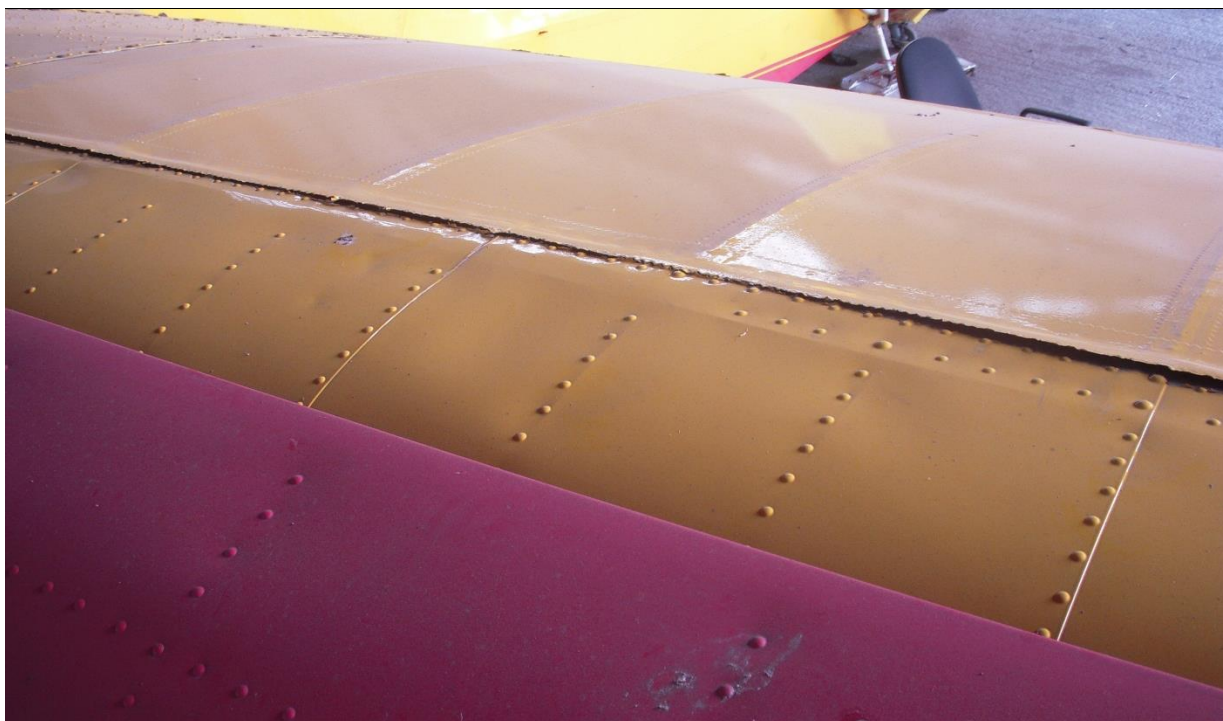
26 – Widok na skrzydło innego samolotu PZL-101A Gawron. Widoczne odklejenie taśmy zabezpieczającej przyszycie tkaniny do konstrukcji.
