**PAŃSTWOWA KOMISJA BADANIA WYPADKÓW LOTNICZYCH**

**ZAŁĄCZNIK 1** (POMIAR ILOŚCI PALIWA)

**RAPORTU KOŃCOWEGO**

**zdarzenie nr: 1460/12**

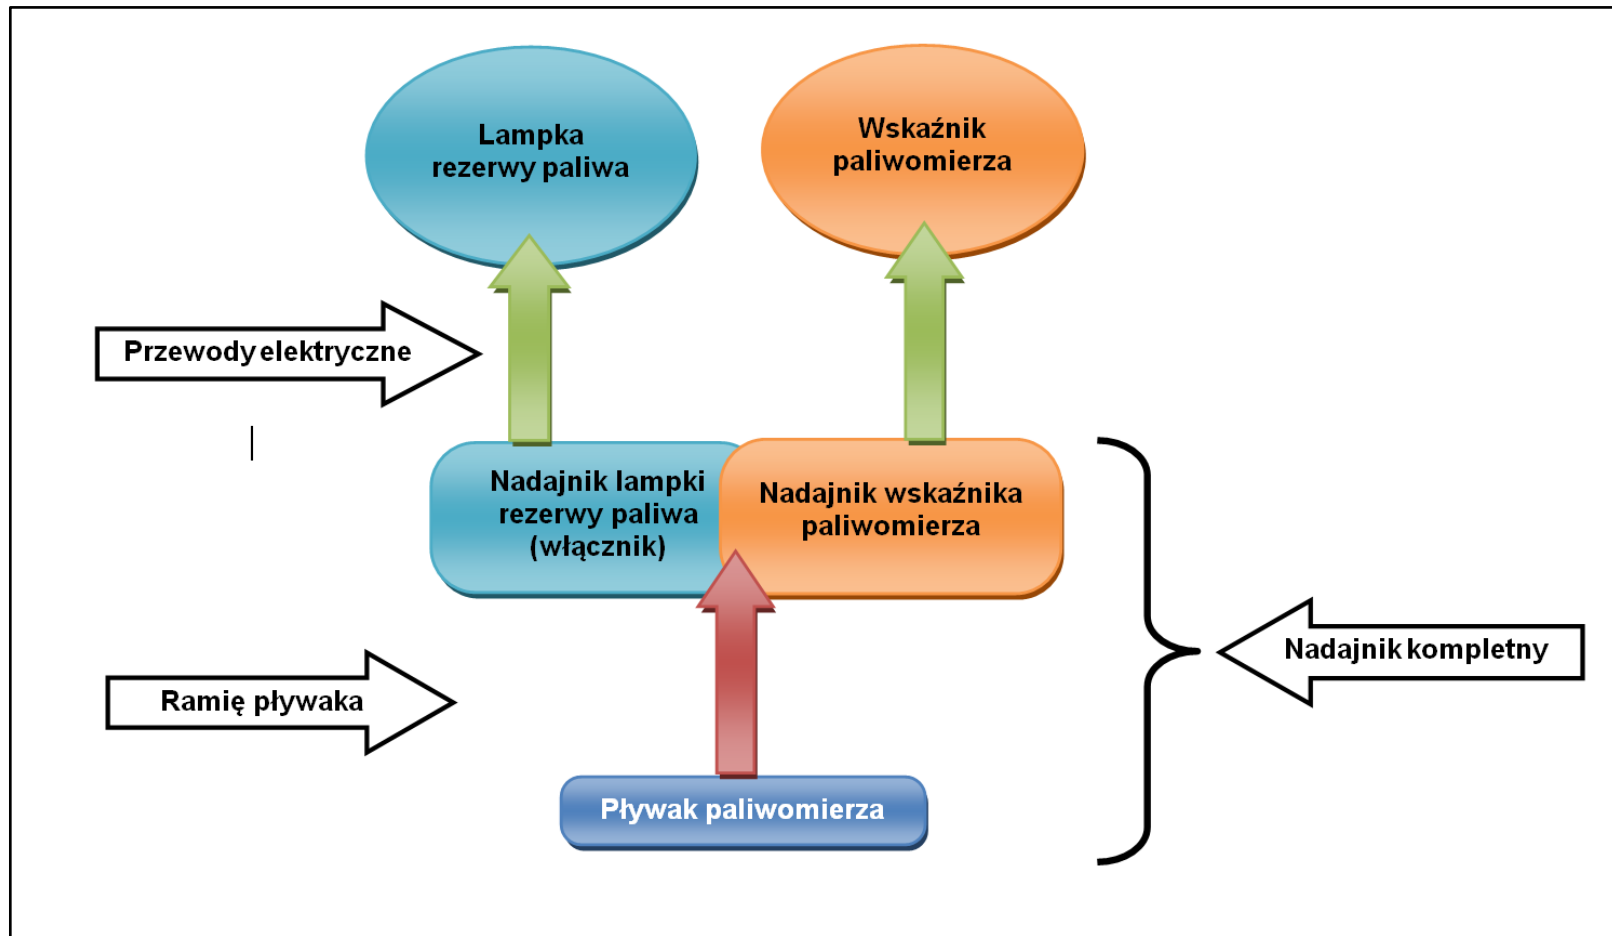
Ilustracja 5. Schemat systemu pomiaru ilości paliwa - sygnały elektryczne przesyłane do lampki rezerwy paliwa i do wskaźnika paliwa są niezależne.

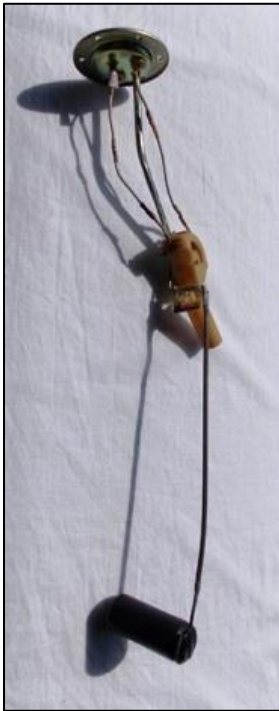
Ilustracja 6. Nadajnik kompletny

Opisane powyżej działanie (zachowanie się) paliwomierza może świadczyć o zacięciach nadajnika kompletnego spowodowanych odkształceniami wskutek oddziaływania sił bezwładności w momencie uderzenia. Przed wypadkiem zachowanie się systemu wskazywania ilości paliwa mogło być inne.

Biorąc pod uwagę odkształcenia (wskutek wypadku) nadajnika kompletnego odstąpiono od jego badań technicznych.

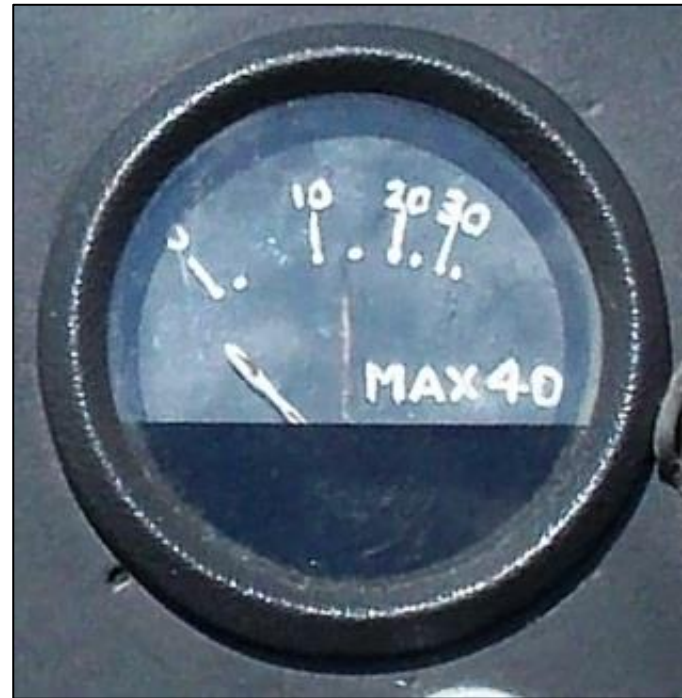
Ilustracja 7. Wskaźnik paliwomierza

Podziałka na tarczy wskaźnika paliwomierza jest nieliniowa a kropkami oznaczone są na niej następujące działki: 0, 5, 10, 15, 20, 25, 30, 35 litrów. Napis na tarczy wskaźnika „MAX 40” oznacza maksymalną ilość paliwa w zbiorniku – brak oznaczenia działki dla tej wartości.

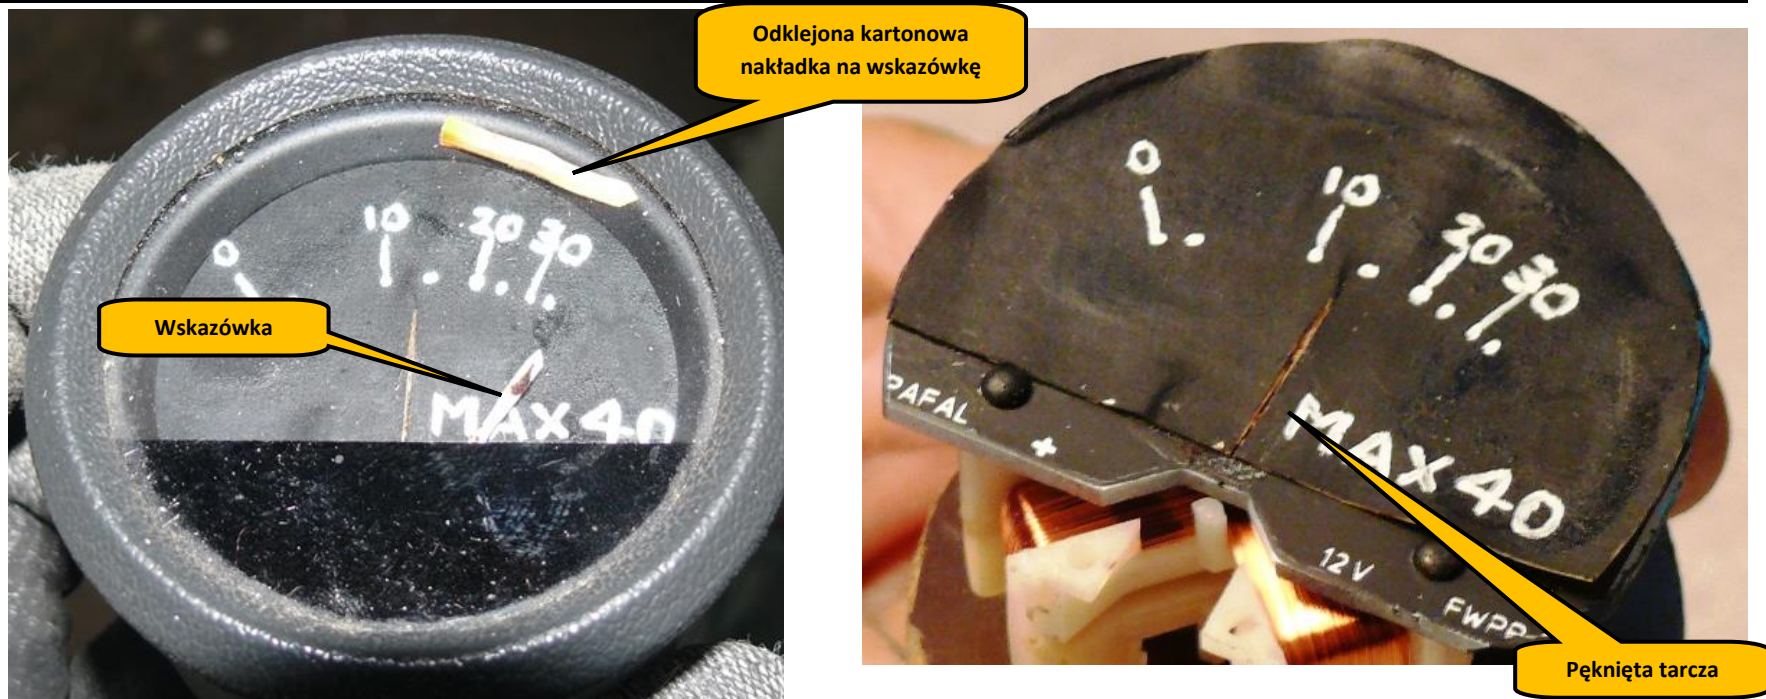
Ilustracja 8. Widoczne uszkodzenia wskaźnika paliwomierza

Stwierdzono, że wskutek wypadku uległ uszkodzeniu wskaźnik paliwomierza. Wskaźnik został rozmontowany w certyfikowanej wg Part 145 organizacji obsługowej w obecności członków zespołu badawczego PKBWL. Okazało się, że usterka polegała na wypadnięciu (wysunięciu się) zespołu wskazówkowego ze sprężystych łapek mocujących go do podstawy oraz odklejeniu się kartonowej nakładki na wskazówkę. Stwierdzono także pęknięcie tarczy wskaźnika paliwomierza. Nie było możliwe określenie momentu pęknięcia tarczy. Innych usterek mechanicznych nie stwierdzono. Nie wykryto usterek elektrycznej.

Zdecydowano o naprawieniu wskaźnika (wciśnięciu zespołu wskazówkowego w łapki mocujące). Nie przyklejono kartonowej nakładki na wskazówkę. Po montażu wskaźnik funkcjonował prawidłowo.
