600/13

RAPORT KOŃCOWY

z badania zdarzenia lotniczego statku powietrznego o maksymalnym ciężarze startowym nie przekraczającym 2250 kg*

1. **Rodzaj zdarzenia:** WYPADEK
2. **Badanie przeprowadził:** Zespół Badawczy PKBWL
3. **Data i czas lokalny zaistnienia zdarzenia:** 11 maja 2013 r., godzina 19:30 LMT.
4. **Miejsce startu i zamierzonego lądowania:** Wolica Ługowa, k. Sędziszowa Młp.
5. **Miejsce zdarzenia:** Wolica Ługowa, N 50°09'86,90''; E 21°73'05,62''
6. **Rodzaj, typ, znaki rozpoznawcze, właściciel statku powietrznego, użytkownik, opis uszkodzeń:** samolot ultralekki KR-030 TOPAZ z silnikiem Rotax 912, znaki rozpoznawcze SP-SPUR, właściciel i użytkownik prywatny.

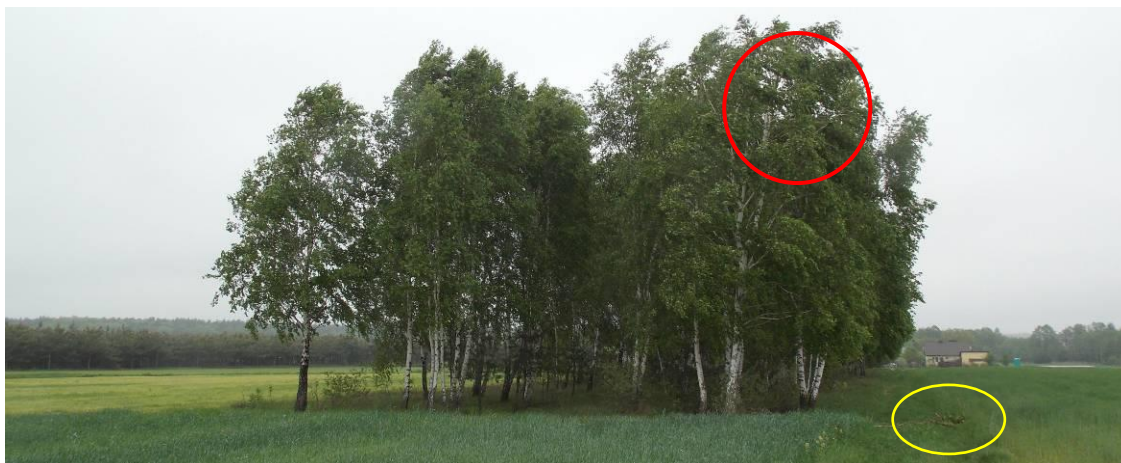
Rys.1. Południowa krawędź lasu i skrajne brzozy, o które zahaczyło lewe skrzydło. Uszkodzona korona brzozy zaznaczona czerwonym kółkiem, w żółtej elipsie widoczne strącone gałęzie.

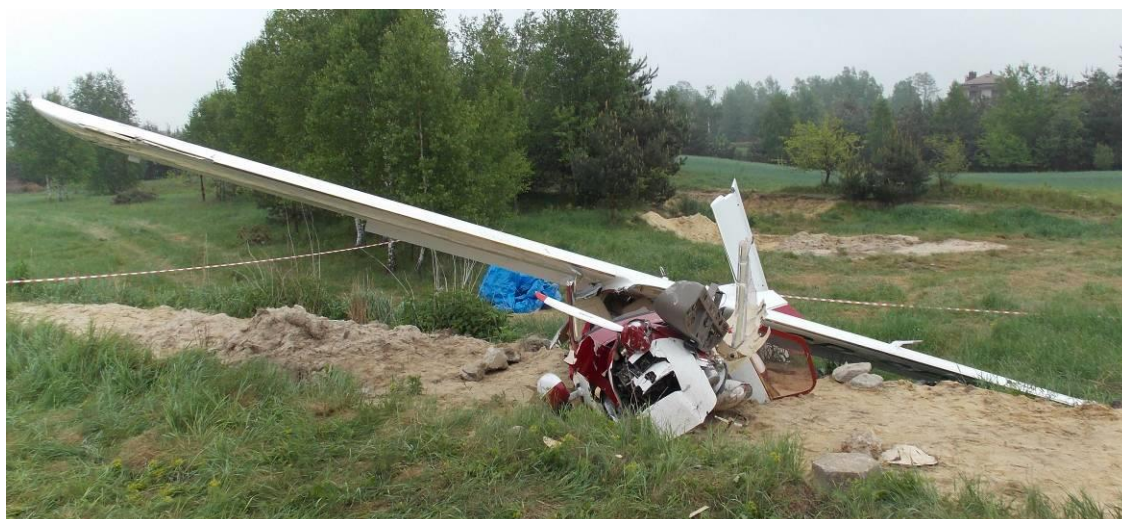
Uszkodzenia: samolot po zderzeniu z koroną brzozy na skraju lasu i upadku na ziemię uległ całkowitemu zniszczeniu jak to pokazano na zdjęciach, poniżej. Wszystkie zdjęcia wykonane przez PKBWL.

Rys. 2. Wrak samolotu na miejscu wypadku, widok od przodu.

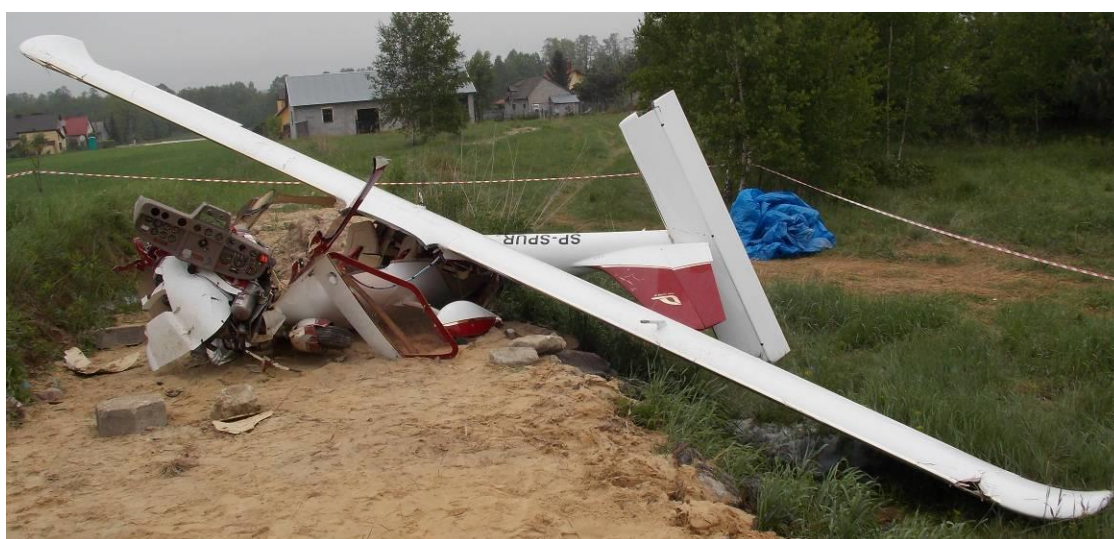
Rys.3. Wrak samolotu, strona lewa.

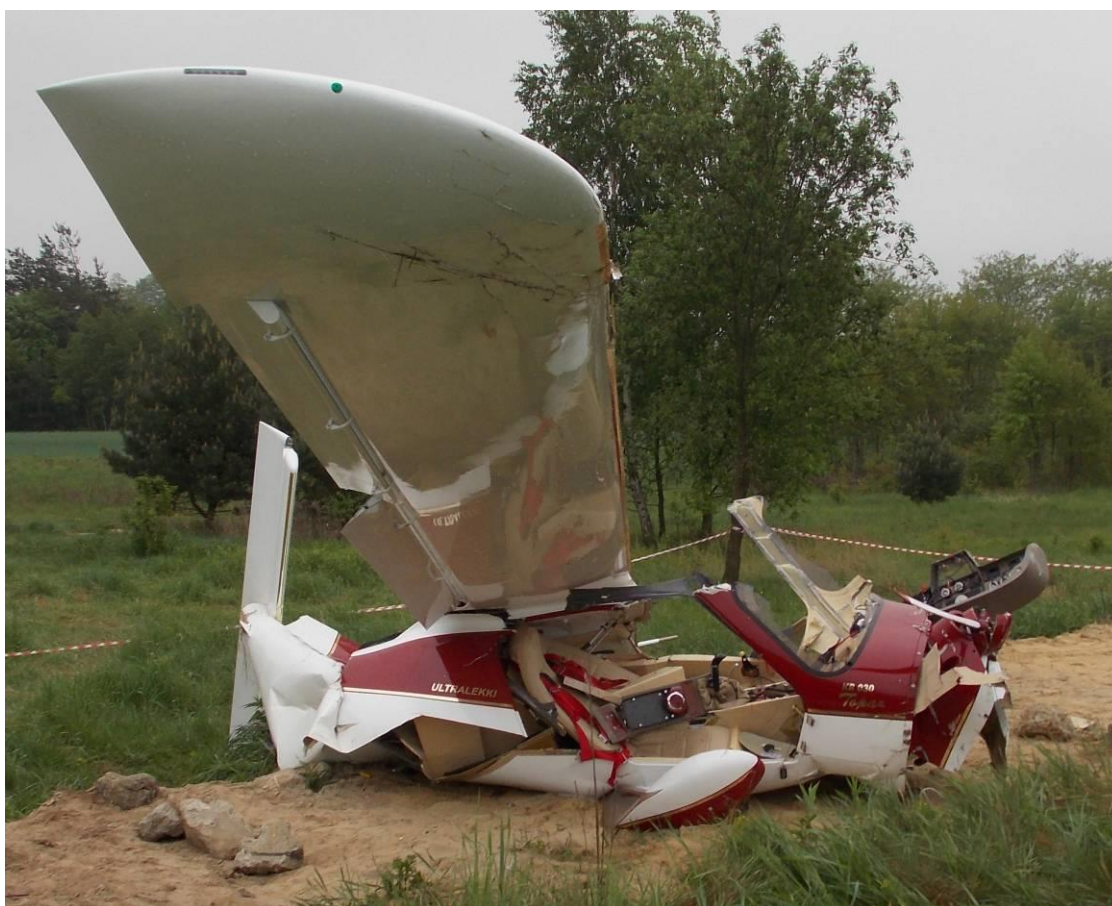
Rys.4. Wrak samolotu, strona prawa

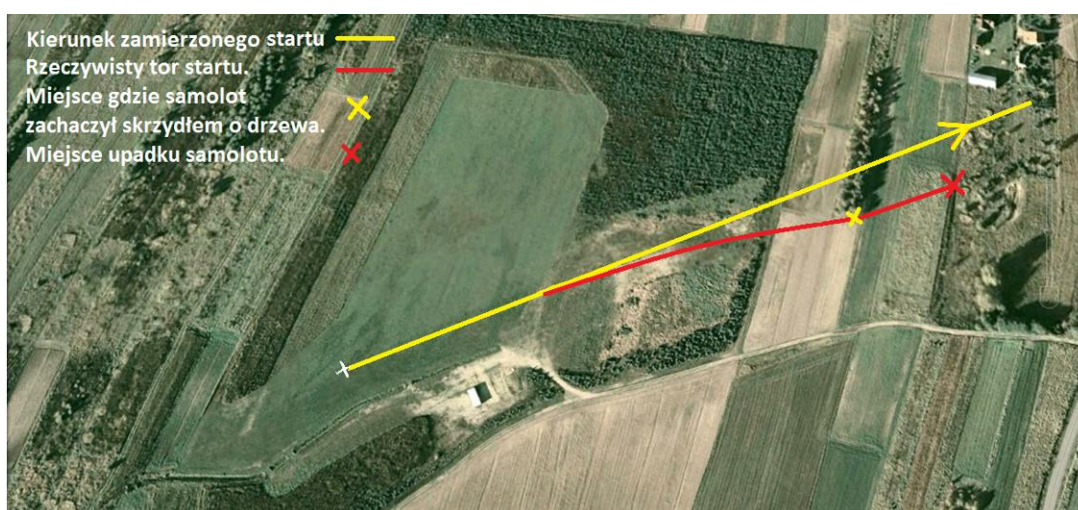
13. **Obrażenia załogi:** pilot i podróżny nie odnieśli żadnych obrażeń, co potwierdziły badania na miejscu wypadku oraz w szpitalu w Rzeszowie.
14. **Opis przebiegu i analiza zdarzenia:** w dniu 11 maja 2013 r. na prośbę właściciela pilot przebazował samolot ultralekki KR030 TOPAZ z lotniska w Krośnie (EPKR) na lądowisko w Wolicy Ługowej. Po lądowaniu samolotu do zbiornika dotankowano 18 l paliwa. Była to benzyna samochodowa bezołowiowa B-95. Po tankowaniu pilot wykonał około 25 minutowy lot z właścicielem samolotu w rejonie lądowiska. Następnie miał wykonać podobny lot ze swoim bratem. Po zajęciu miejsc w kabinie, około godziny 19:30 LMT, pilot wykołował na południowo-zachodni skraj lądowiska, wychylił klapy do położenia startowego, włączył dodatkową pompę paliwa i rozpoczął rozbieg w kierunku północno- wschodnim, odchylnym od pasa startów o ok. 40°, z uwagi na uszkodzenia nawierzchni pasa przez dziki. Obroty silnika były zgodne z instrukcją (około 5200 obr/min.). W trakcie rozbiegu pilot zaobserwował, że rozbieg jest dłuższy niż zwykle. Nie przerwał jednak startu obawiając się, że samolot nie wytraci prędkości i zderzy się z przeszkodami na przedłużeniu linii startu. Po oderwaniu się samolotu od ziemi pilot sądził, że dalszy lot będzie przebiegał prawidłowo, lecz wtedy zauważył postępujący spadek mocy silnika uniemożliwiający dalsze wznoszenie. Widząc, że samolot może nie przelecieć nad brzozywym laskiem na linii startu i chcąc go ominąć, pilot zaczął odchyłać tor lotu w prawo, na południe, jak pokazano na Rys.5.

Rys.5. Planowany i rzeczywisty tor lotu samolotu podczas startu. Foto GOOGLE MAPS

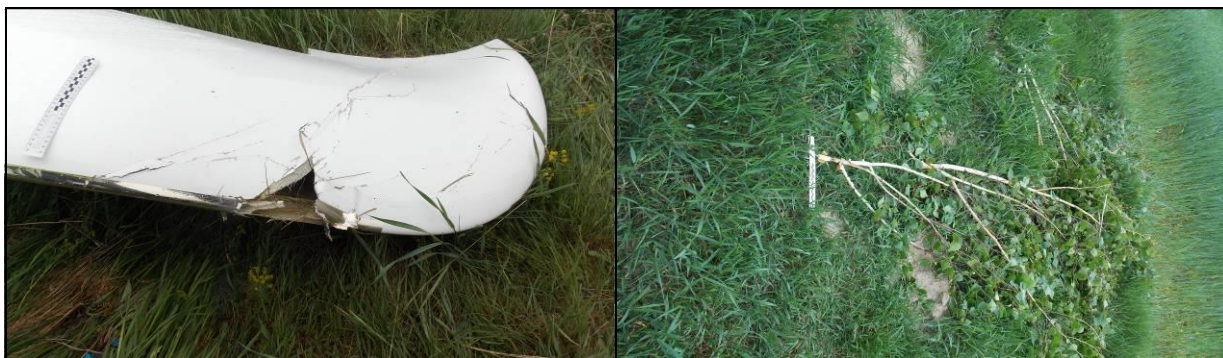
Wprowadzona korekta toru lotu okazała się zbyt mała i samolot zaczepił końcówką lewego skrzydła o wierzchołek skrajnej brzozy, jak to pokazano poniżej na Rys.6.

Rys.6. Uszkodzona końcówka lewego skrzydła i strącone gałęzie wierzchołka brzozy

- Brak decyzji pilota o przerwaniu startu w chwili stwierdzenia wydłużonego rozbiegu.
- Spadek mocy silnika z nieznanymi przyczynami w trakcie startu, co spowodowało brak możliwości wznoszenia się samolotu.
- Zahaczenie lewym skrzydłem samolotu o wierzchołek drzewa.

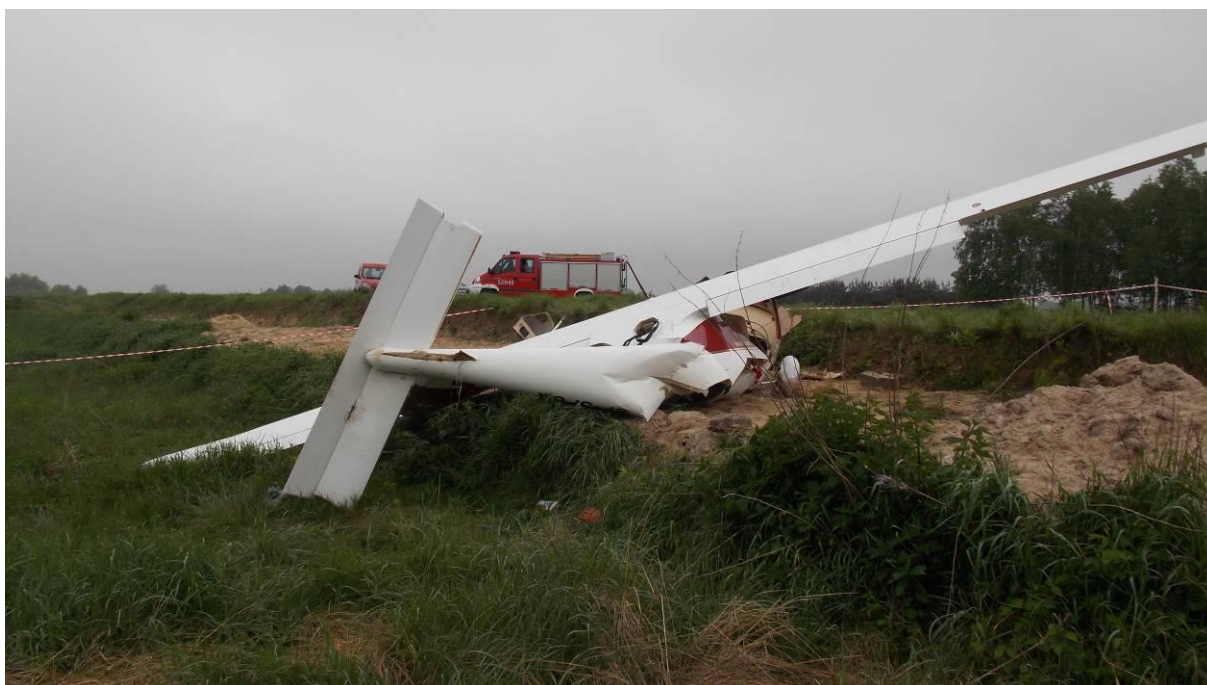
Samolot w powietrzu wykonał obrót wokół osi pionowej o około 90° w lewo, a następnie zderzył się z ziemią obracając się o kolejne 90°, także w lewo. Zniszczony wrak zatrzymał się na poziomej półce bezpośrednio za niską skarpą, tyłem do kierunku startu, a przodem w kierunku lądowiska, Rys.7.

Rys.7. Położenie wraku na miejscu upadku. W tle po prawej stronie widoczne skrajne drzewa brzozowego lasu, o które samolot zahaczył podczas startu.

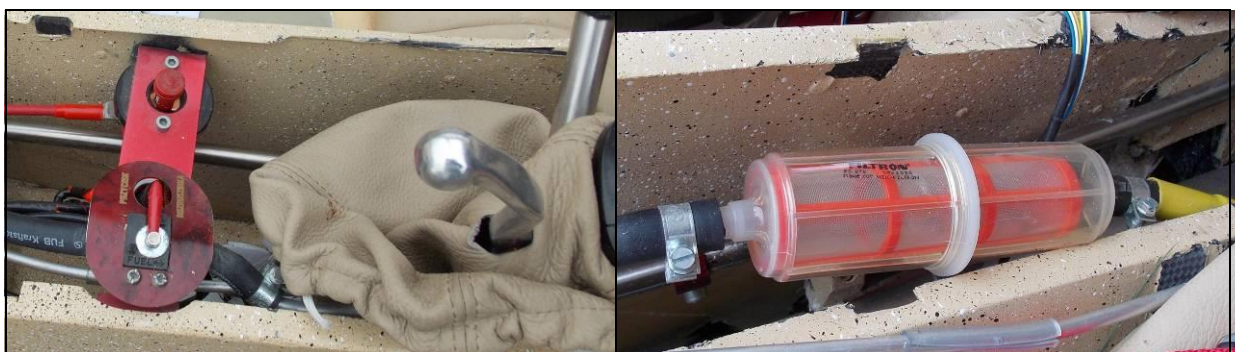
Na miejscu zdarzenia Komisja sprawdziła podstawowe elementy układu zasilania. Stwierdzono, że lewy zbiornik paliwa był szczelny i zawierał paliwo, natomiast prawy był rozszczelniony na króćcu. Przewody paliwowe nosiły ślady uszkodzeń będących wynikiem wypadku. Stwierdzono także, że filtr zawierał śladowe ilości paliwa i był czysty, Rys.8. Śladowe ilości paliwa w filtrze były wynikiem odpływu paliwa do instalacji, która była rozszczelniona przy prawym zbiorniku. Sprzyjało temu położenie wraku po wypadku.

Rys.8. Elementy instalacji paliwowej w kanale pomiędzy fotelami załogi. Po lewej zawór odcinający paliwo, po prawej filtr paliwa.

Zdaniem Komisji spadek mocy silnika podczas startu mógł być spowodowany niepełnym otwarciem zaworu odcinającego, co spowodowało ograniczenie dopływu paliwa nie pozwalające na rozwinięcie przez silnik pełnej mocy. Dowodem na niepełne otwarcie zaworu może być stwierdzenie podczas oględzin na miejscu zdarzenia niski poziom paliwa w komorach pływakowych obu gaźników. Jednak tej hipotezy Komisja nie może udowodnić.

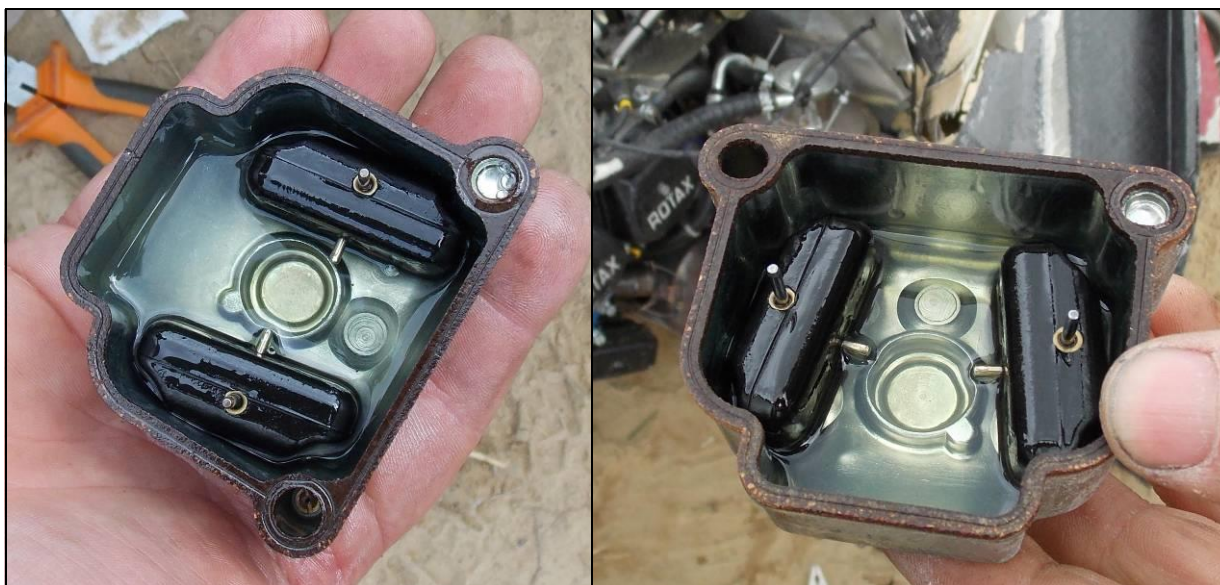
W komorach pływakowych obu gaźników zdemontowanych na miejscu wypadku stwierdzono niski poziom paliwa, ale także bez śladów zanieczyszczeń, Rys.9.

Rys.9. Komory pływakowe gaźników, lewego i prawego. Widoczny niski stan paliwa.

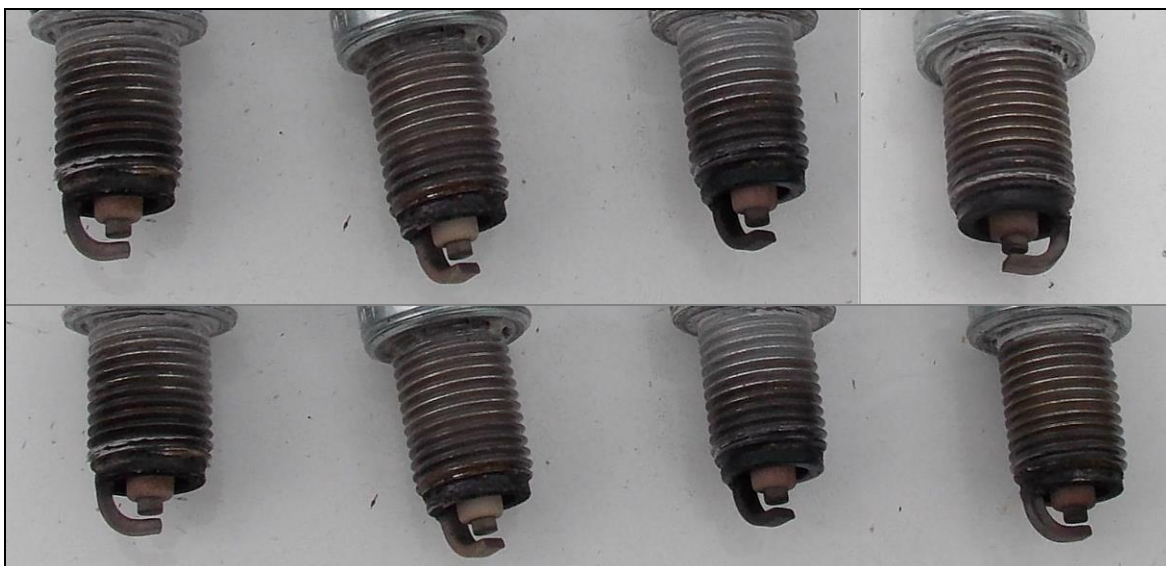
Kontrola stanu świec zapłonowych wykazała brunatny kolor nagaru na elektrodach świec, bez śladów oleju, co wskazywało na prawidłowy proces spalania paliwa silniku, jak to pokazano poniżej, na Rys.10.

Rys.10. Stan elektrod świec zapłonowych.
