## PAŃSTWOWA KOMISJA BADANIA WYPADKÓW LOTNICZYCH

### Informacja o zdarzeniu [raport]

| Numer ewidencyjny zdarzenia: | <b>984/13</b> | | | |
| Rodzaj, typ statku powietrznego: | <b>samolot Cessna 150</b> | | | |

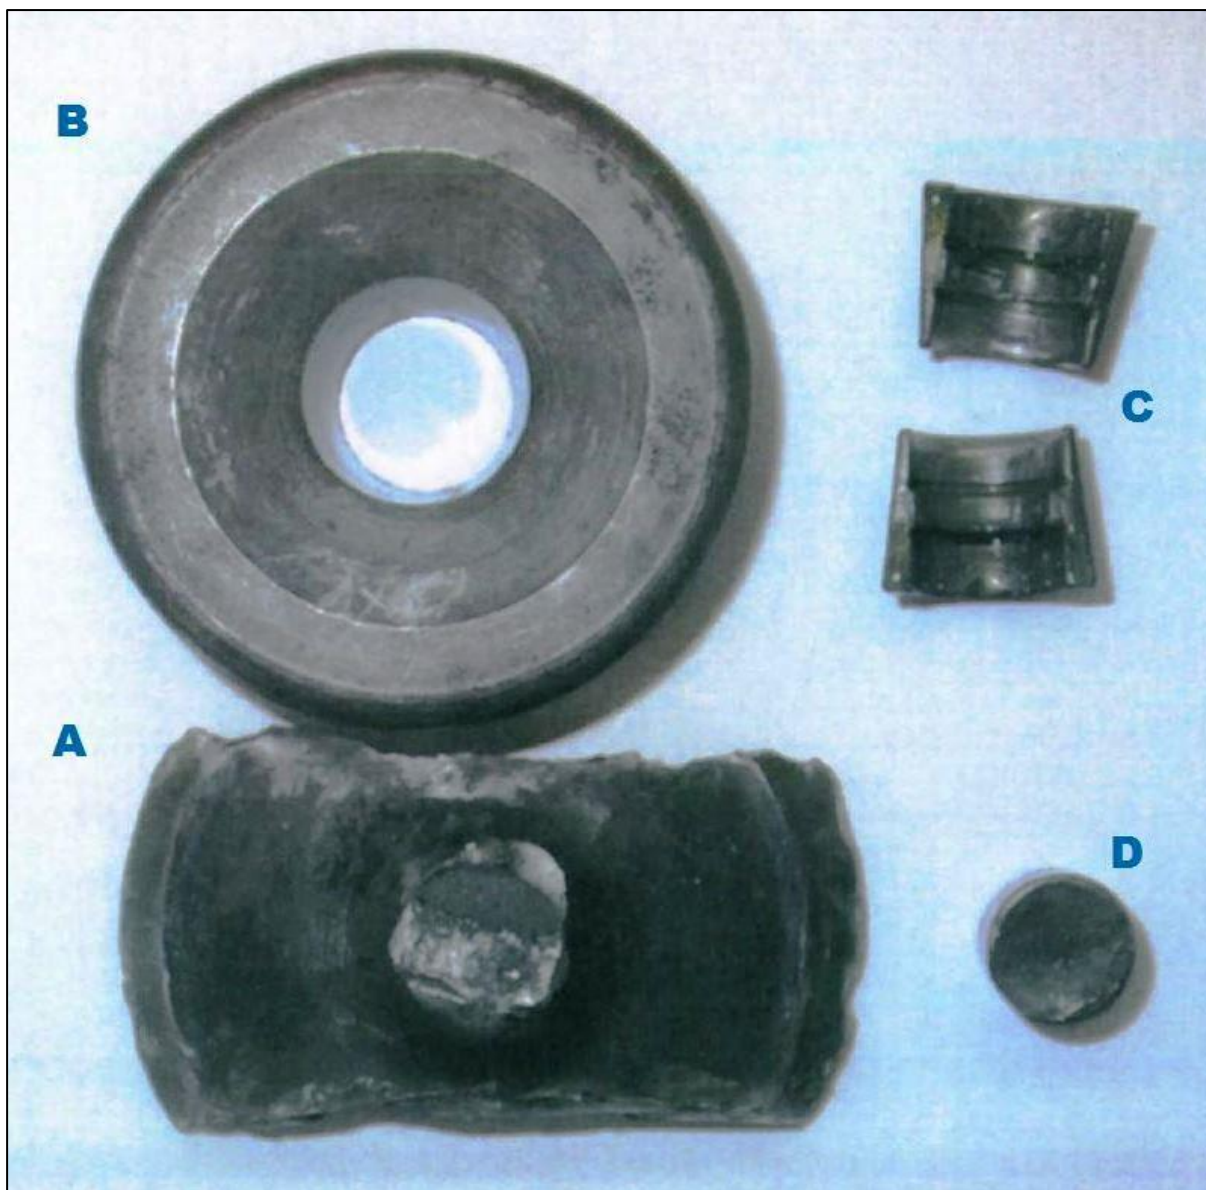
W dniu 20 września 2013 r. zespół badawczy PKBWL dokonał oględzin silnika w siedzibie użytkownika. Oględziny ujawniły, że urwał i rozczłonkował się zawór ssący cylindra nr 3. Znaleziono następujące elementy/ fragmenty zaworu:

- fragment grzybka zaworu z fragmentem jego trzpienia (element A na rys. 1),
  - talerzyk sprężyny (element B na rys. 1),
  - zamek zaworu (element C na rys. 1),
  - fragment trzpienia z rejonu zamka (element D na rys. 1).
- } po rozmontowaniu;  
elementy B, C i D  
znaleziono zmontowane  
w jedną całość

Rys. 1. Znalezione elementy zaworu (opis elementów w tekście); (zdjęcie pochodzi ze sprawozdania z badań).

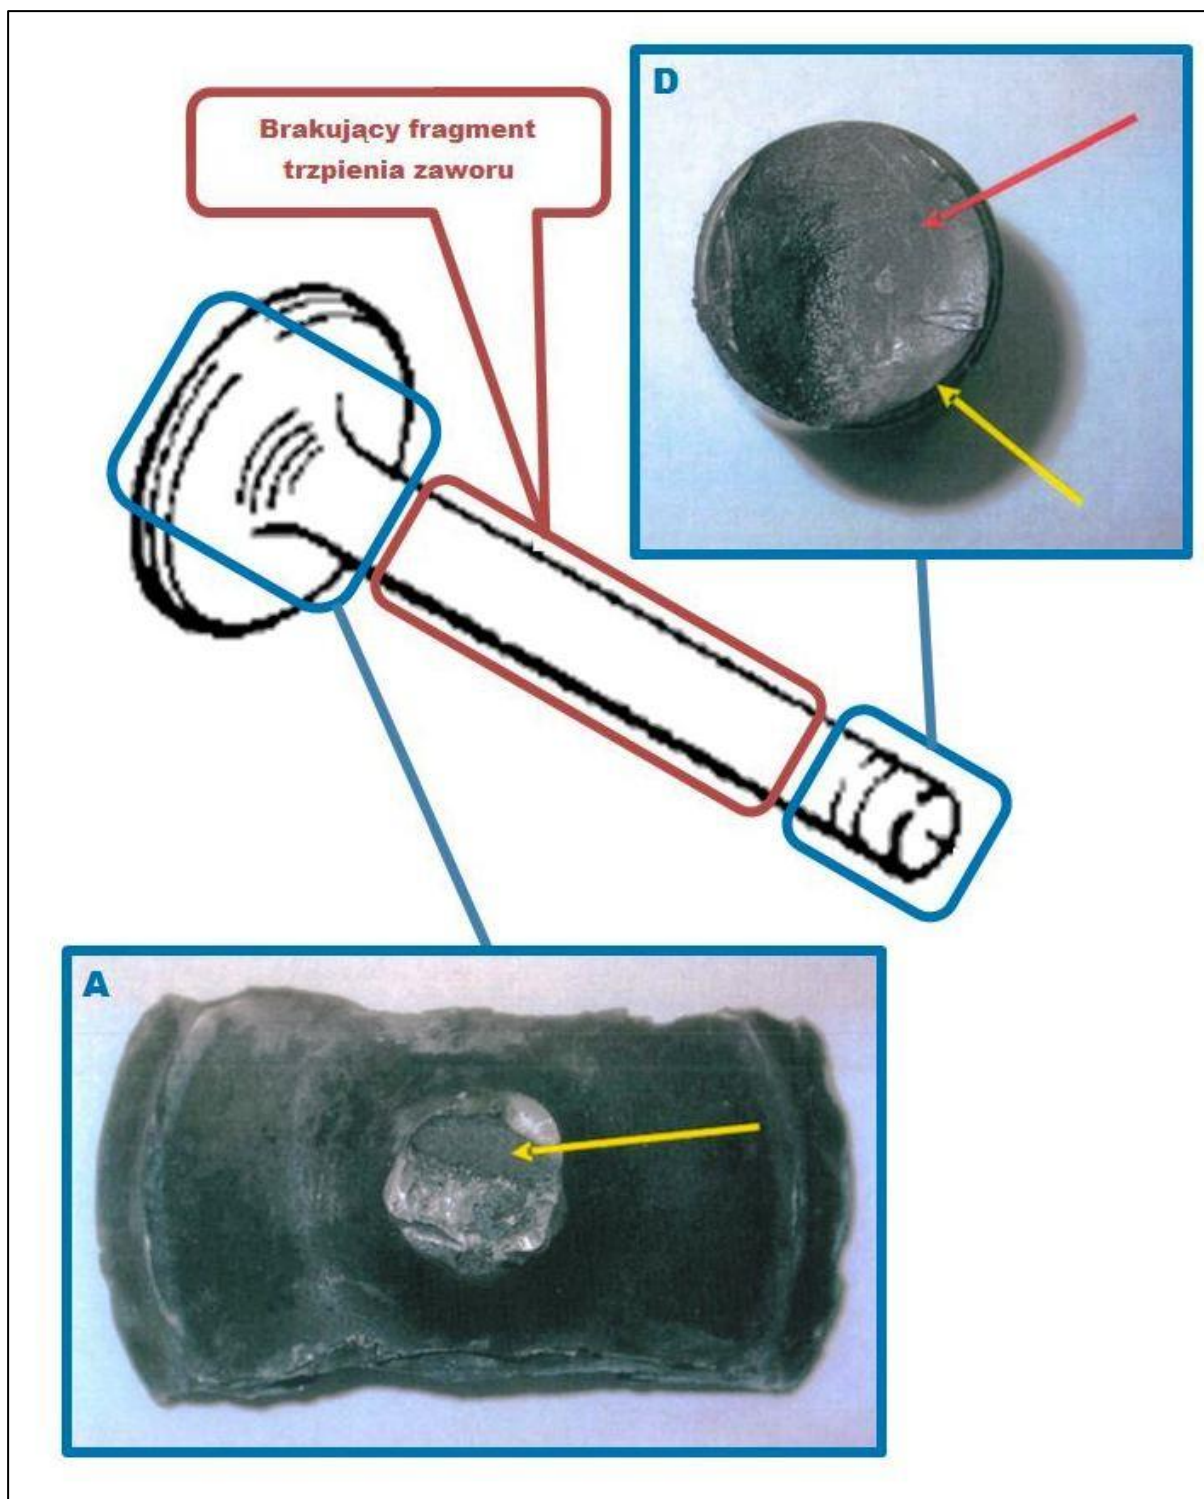
Nie znaleziono fragmentu trzpienia zaworu (na rys. 2 opisano jako „Brakujący fragment trzpienia zaworu”).

Elementy A i D podano badaniu metalograficznemu (rys. 2).

Badania wykazały, że pęknięcie trzonka zaworu nastąpiło w rejonie zamka (oznaczono „3” na rys. 3) i ma charakter zmęczeniowy (szczegół D na rys. 2). Pęknięcie zmęczeniowe występuje prawie na całej powierzchni przekroju poprzecznego trzonka. Udział powierzchniowy pęknięcia zmęczeniowego wskazuje na długotrwały proces pęknięcia materiału (pęknięcia długo cykliczne). Miejsce inicjacji pęknięcia wskazuje na to, że uszkodzenie postępowało od powierzchni zewnętrznej trzonka. Inicjatorem pęknięcia najprawdopodobniej był karb mechaniczny.

Badania grzybka zaworu z fragmentem jego trzpienia (szczegół A na rys. 2) wykazały, że jest on wolny od wad materiałowych. Uszkodzenia tego elementu są uszkodzeniami wtórnymi i powstały po pęknięciu trzonka w rejonie zamka (uszkodzenie pierwotne).

Rys. 2. Fragmenty zaworu poddane badaniu metalograficznemu; żółte strzałki wskazują przełom doraźny; czerwona strzałka wskazuje przełom zmęczeniowy; (szczegóły A i D pochodzą ze sprawozdania z badań).

Pęknięcie zmęczeniowe trzpienia zaworu ssącego cylindra nr 3 w rejonie zamka zaworu zapoczątkowane karbem, co spowodowało zmniejszenie mocy silnika i wymusiło lądowanie zapobiegawcze. Nie ustalono czasu i miejsca powstania karbu.
