ALBUM ILUSTRACJI
z wypadku śmigłowca Robinson R44 Raven II; SP-WNP
13 września 2013 r., Wygonin gm. Stara Kiszewa

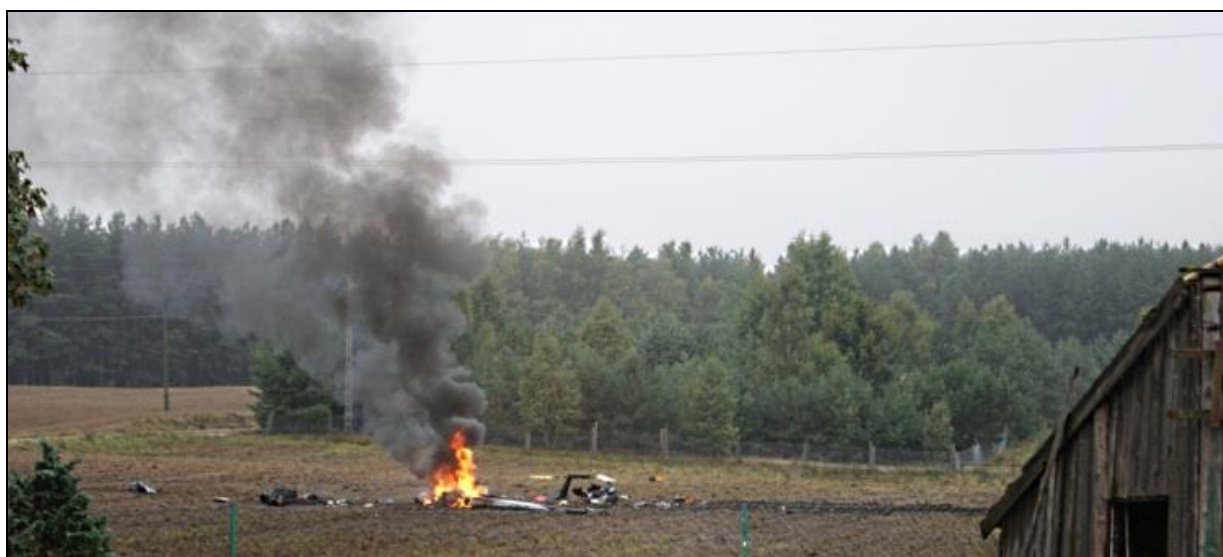
7 – Zdjęcie wykonane tuż po wypadku. Wyraźnie widoczny ślad śmigłowca na ziemi [foto: świadek zdarzenia].

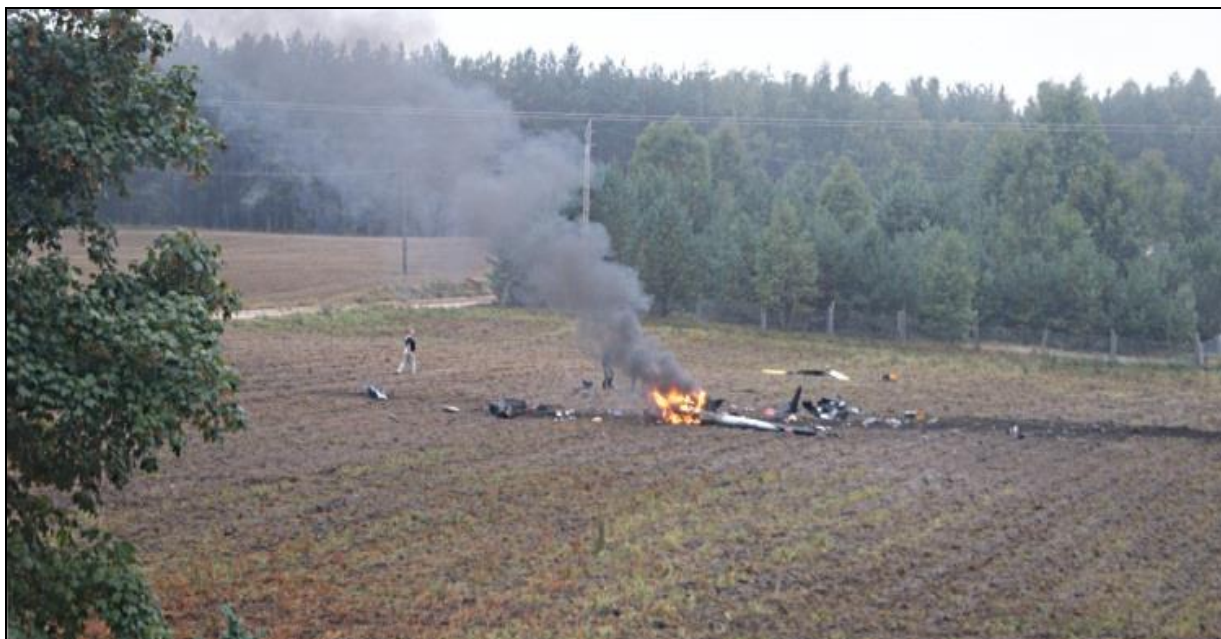
8 – Zdjęcie wykonane tuż po wypadku – na miejsce wypadku przybywają pierwsze osoby z próbą udzielenia pomocy. Zwraca uwagę widoczne zamglenie oraz kierunek słabego wiatru [foto: świadek zdarzenia].

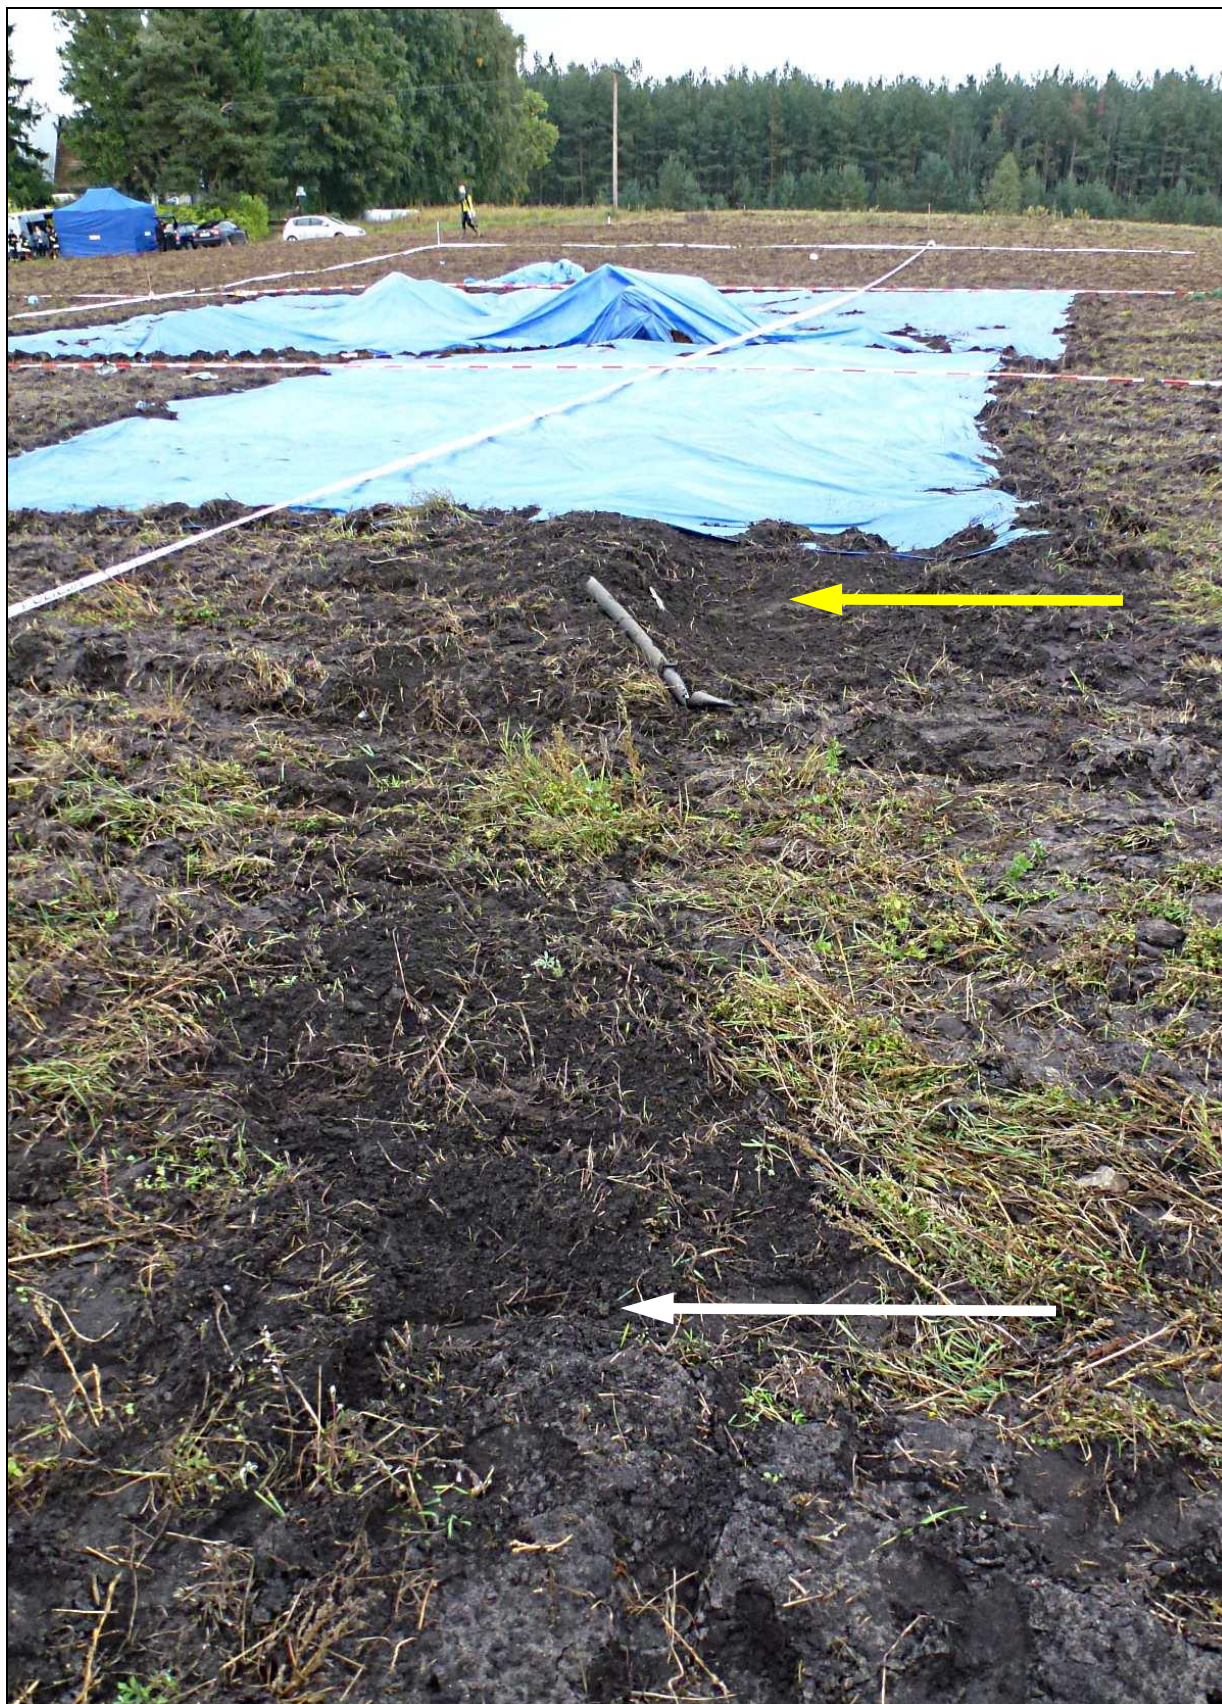
14 – Początek śladu śmigłowca na ziemi (biała strzałka). Strzałką żółtą zaznaczony ślad uderzenia przednią częścią kadłuba. Widok w kierunku lotu. Szczątki śmigłowca przykryte plandekami przed rozpoczęciem drugiego dnia badań, widoczne taśmy wyznaczające sektory poszukiwania śladów i szczątków. Zdjęcie z 14.09.2013.

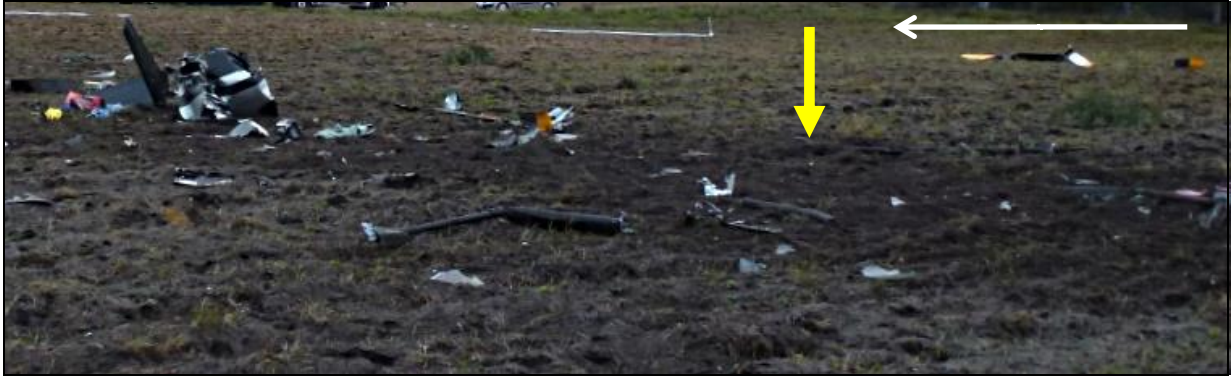
15 – Ślad zderzenia z ziemią, widok z lewej strony. W obrębie śladu widoczne elementy zniszczonego podwozia, przedniej części kadłuba i oszklenia kabiny. Biała strzałka wskazuje kierunek ruchu śmigłowca, żółta strzałka – miejsce uderzenia kadłubem w ziemię.

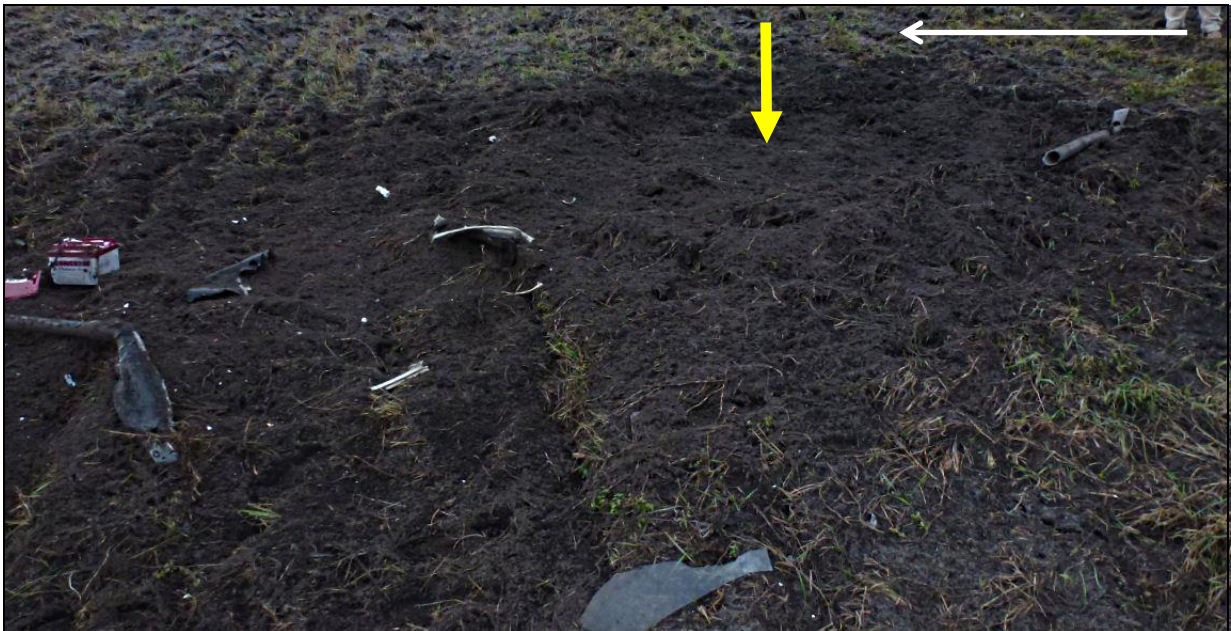
16 – Ślad zderzenia z ziemią, widok z lewej strony, zbliżenie. W obrębie śladu widoczne elementy zniszczonego podwozia, przedniej części kadłuba i oszklenia kabiny. Biała strzałka wskazuje kierunek ruchu śmigłowca, żółta strzałka – miejsce uderzenia kadłubem w ziemię.

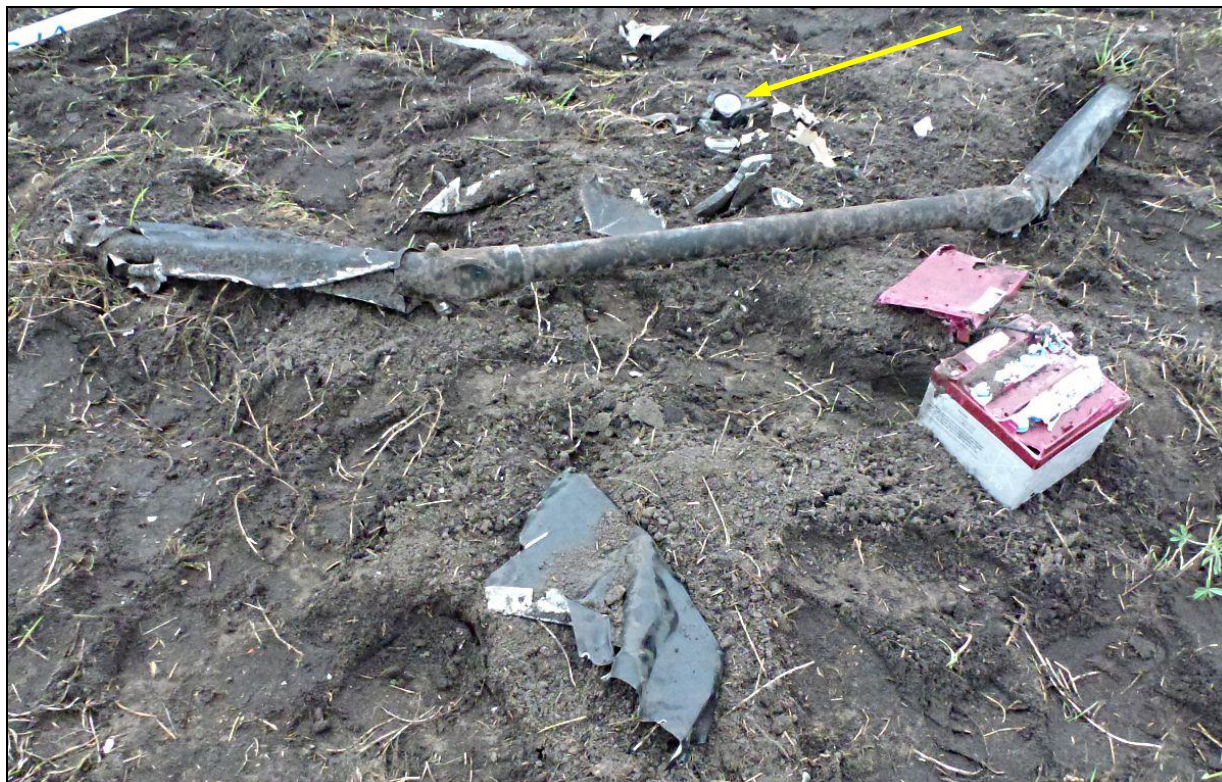
18 – Przednie golenie podwozia, wyłamane z konstrukcji kadłuba. Z prawej strony widoczny akumulator, strzałką wskazana busola magnetyczna, oderwana od konstrukcji wiatrochronu.

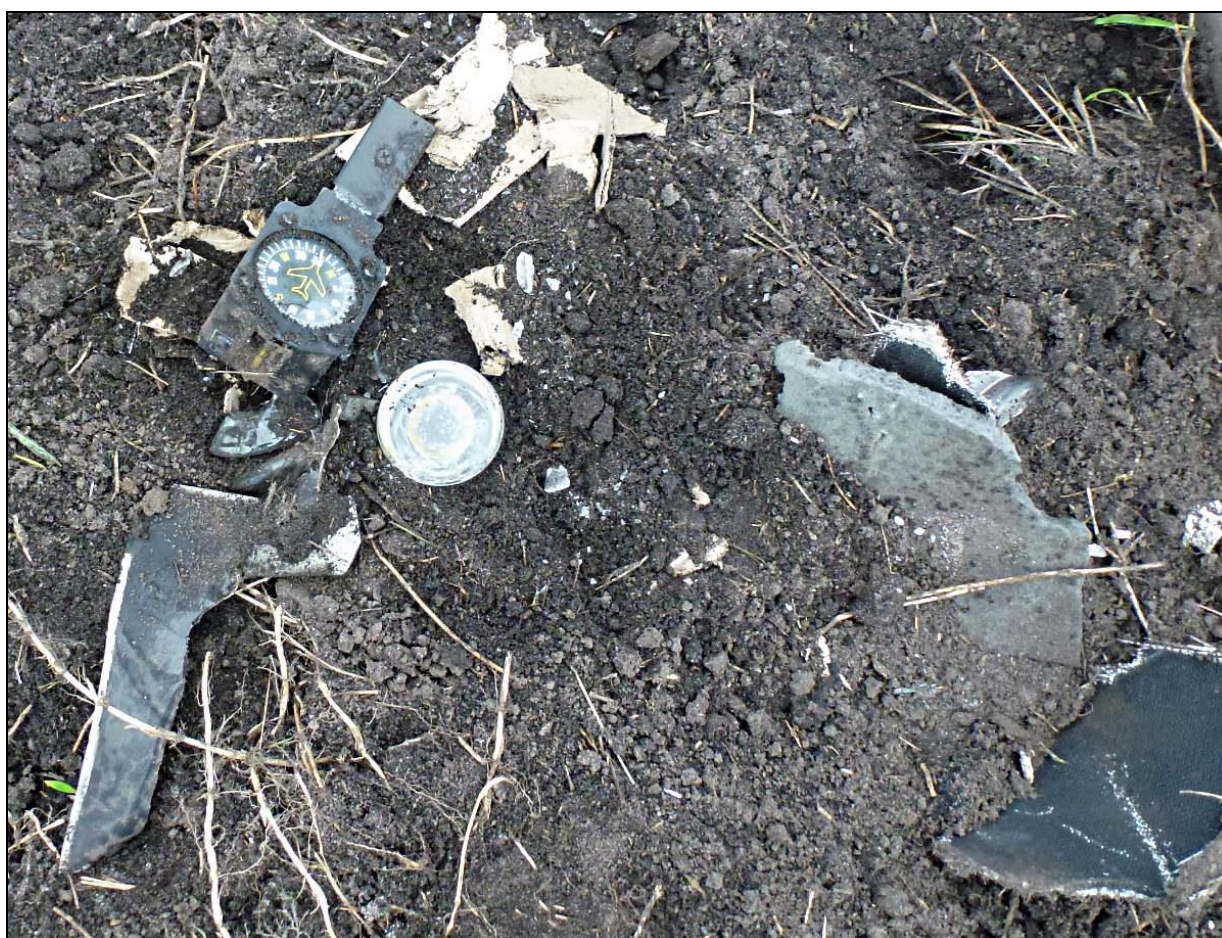
19 – Szczątki przedniej części kadłuba i busola magnetyczna, oderwana od konstrukcji wiatrochronu - zbliżenie.

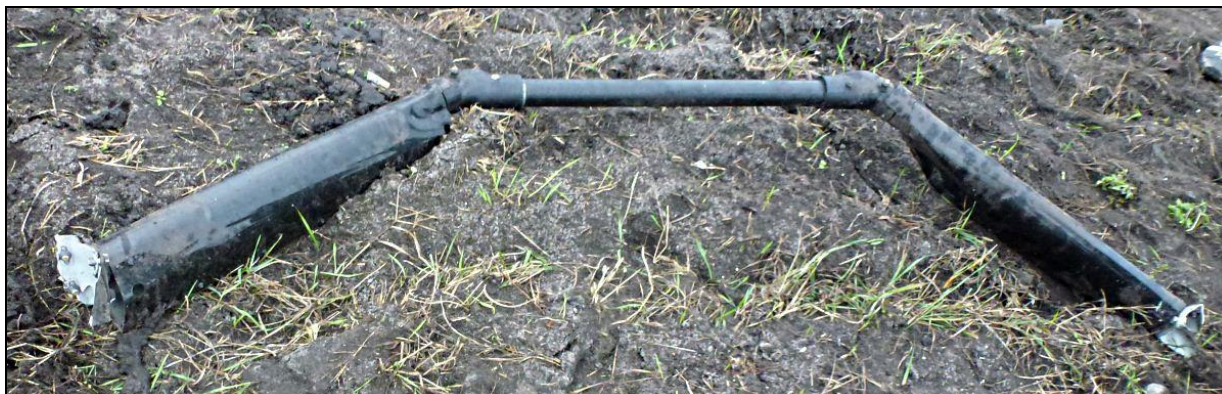
20 – Tylne golenie podwozia, wyłamane z konstrukcji kadłuba.

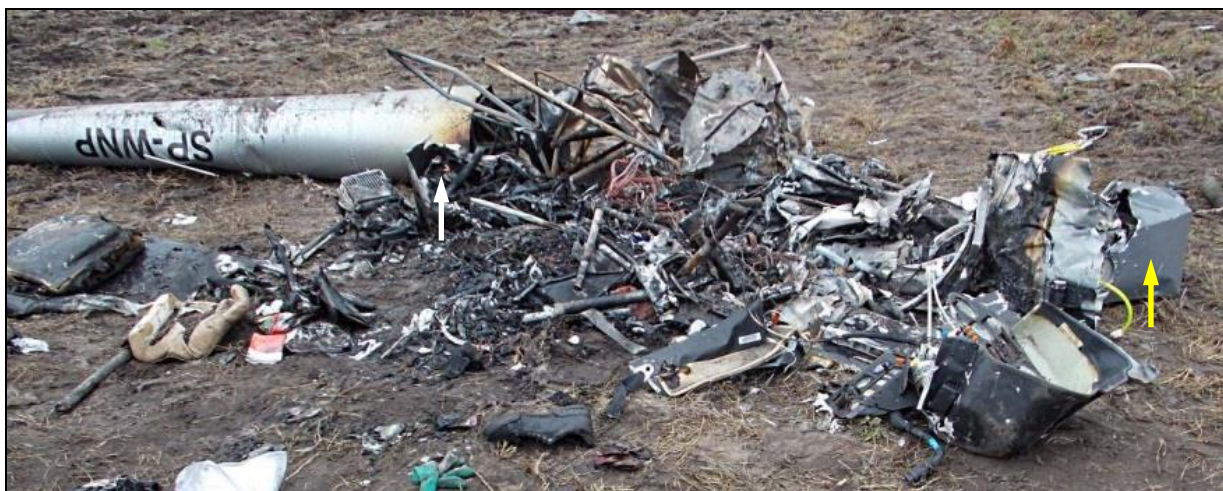
24 – Szczątki kadłuba i spalonego wnętrza kabiny. Żółtą strzałką wskazany uszkodzony pomocniczy zbiornik paliwa, który znalazł się poza strefą pożaru i zachował szczelność; białą – zniszczony główny zbiornik paliwa.

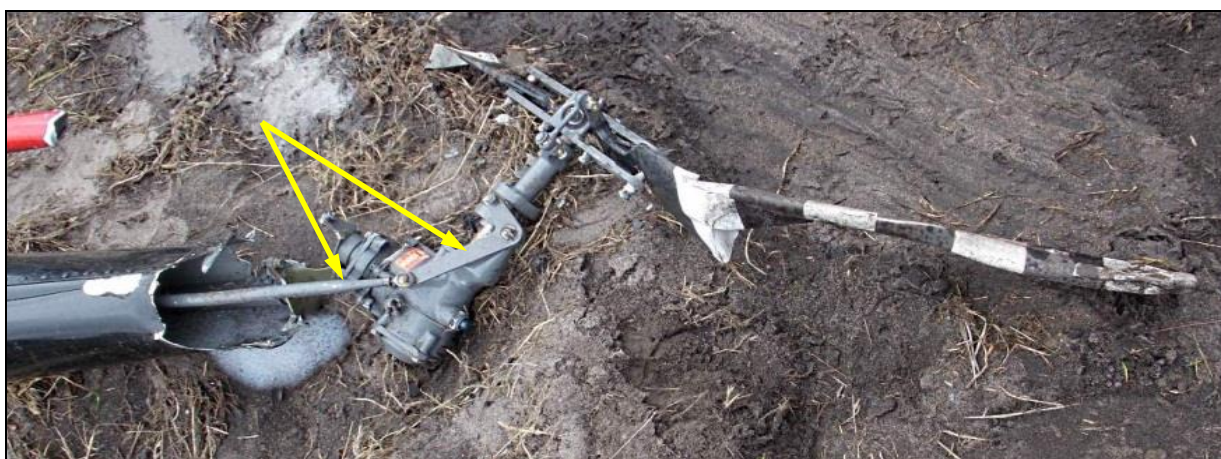
31 – Zniszczone śmigło ogonowe z przekładnią kątową, oderwaną od konstrukcji belki ogonowej. Widoczny popychacz i dźwignia sterowania skokiem łopatek śmigła ogonowego (wskazane strzałkami) – układ sterowania śmigłem ogonowym zachował ciągłość kinematyczną w tym rejonie konstrukcji.

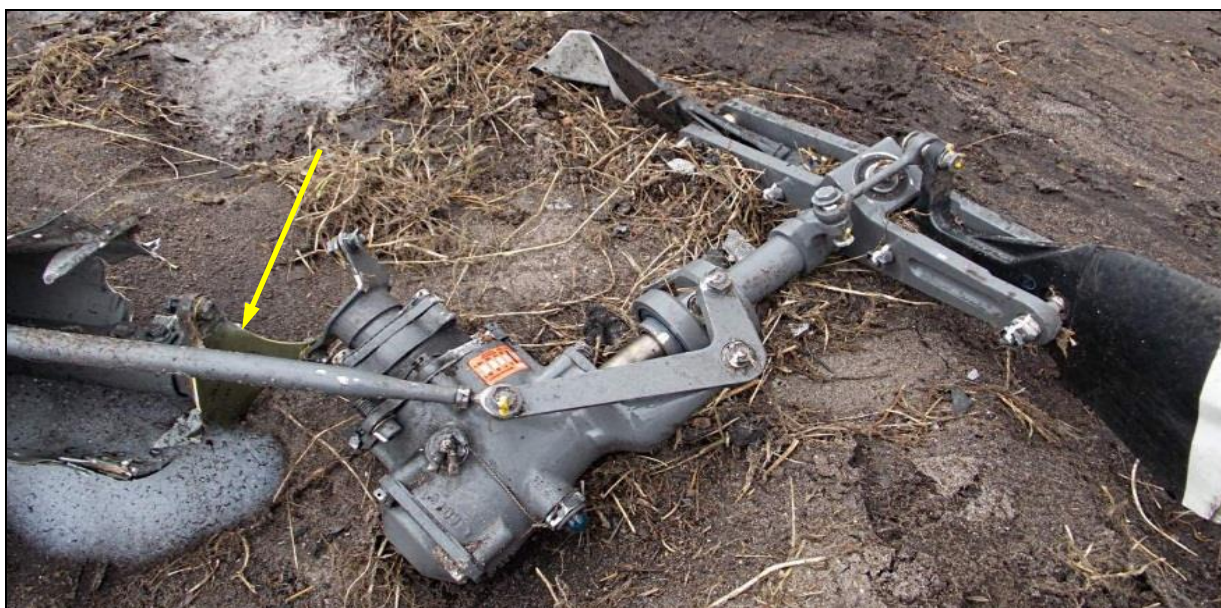
32 – Zniszczone śmigło ogonowe z przekładnią kątową, oderwaną od konstrukcji belki ogonowej. Strzałką wskazane częściowo rozerwane sprężęto łączące przekładnię kątową z wałem transmisyjnym w belce ogonowej.

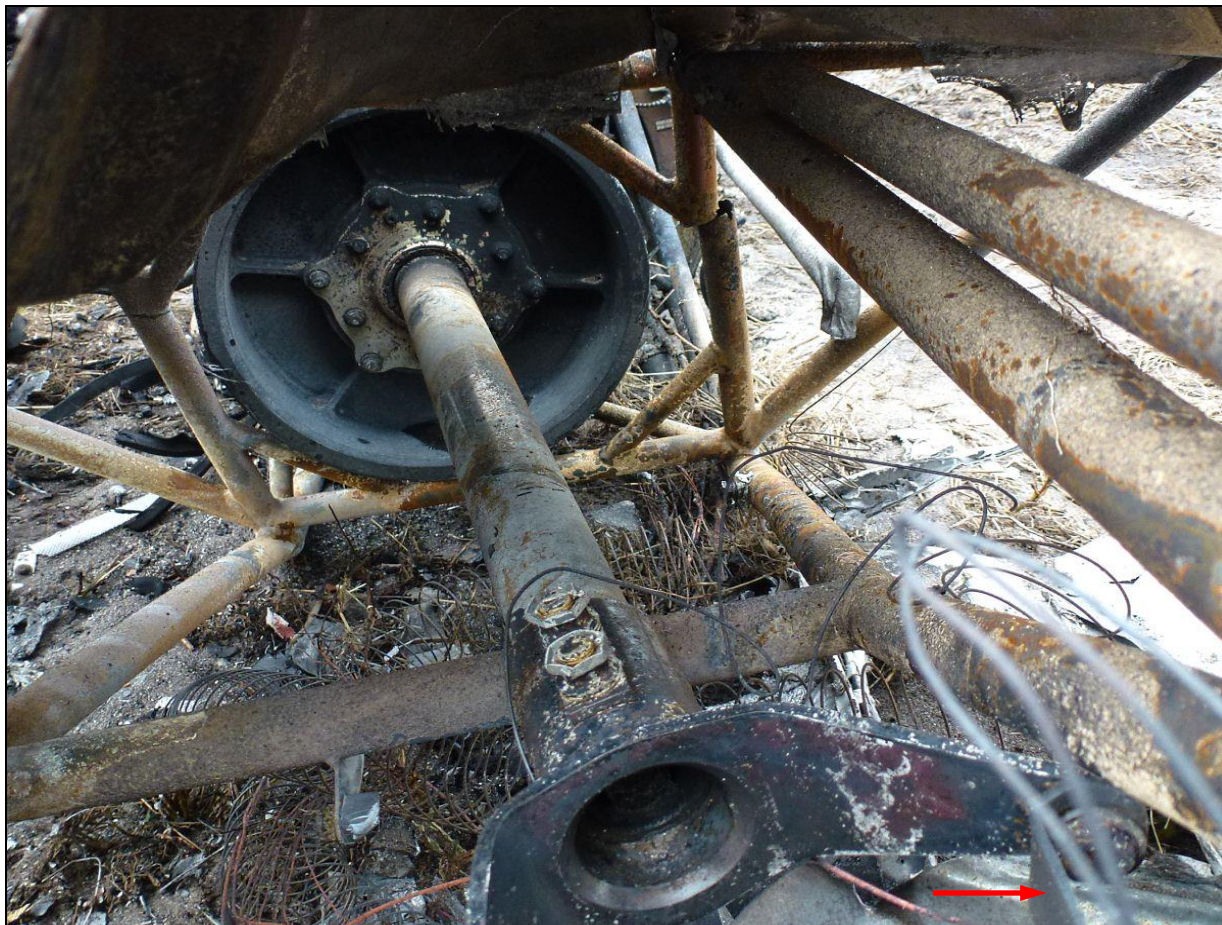
34 – Górne koło przekładni pasowej na wale. Na pierwszym planie sprzęgło przekładni wirnika głównego. Strzałką wskazany fragment ramienia sprzęgła odłamany od przekładni zębatej wirnika głównego.

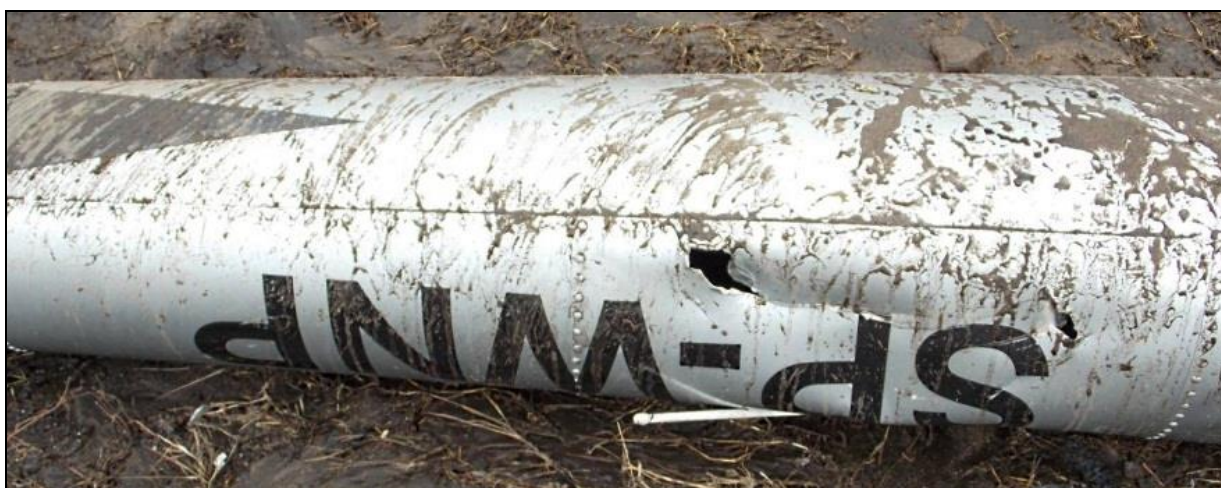
36 – Zbliżenie na środkową część belki ogonowej z lokalnym wgnieciem i przebicciem pokrycia przez odłamek konstrukcji rozpadającego się śmigłowca.

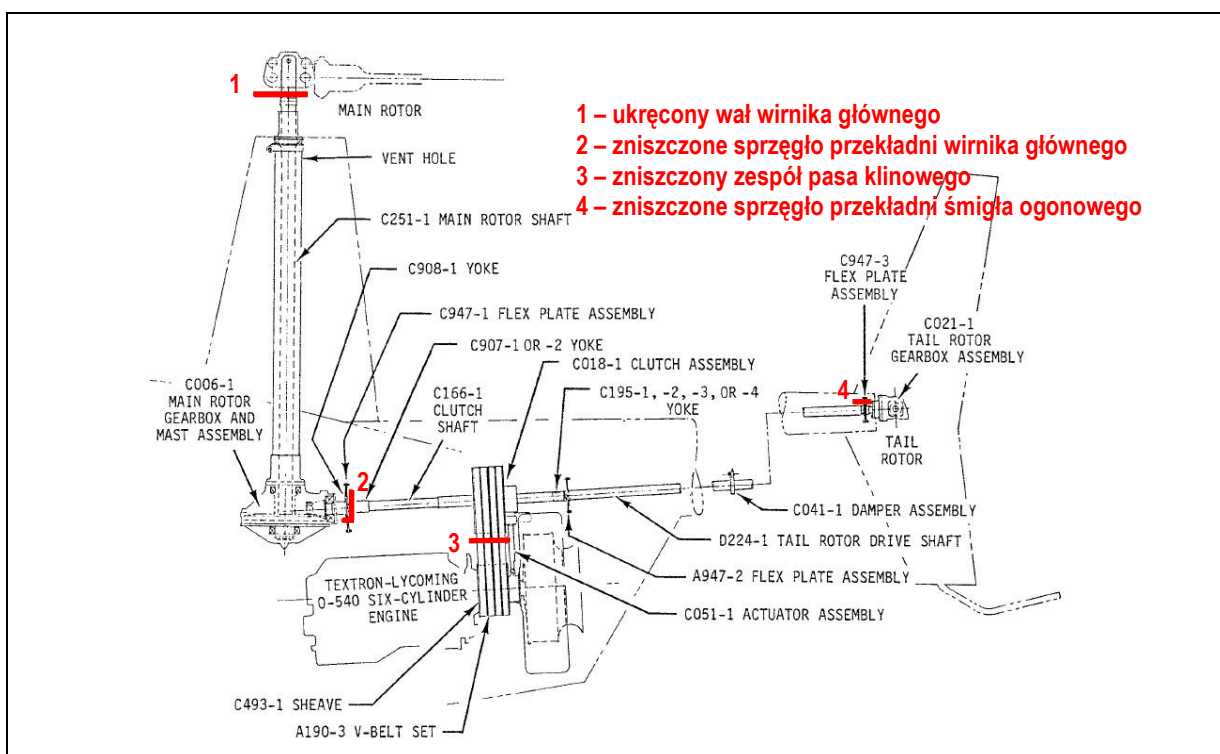
- 1 – ukrecony wał wirnika głównego
- 2 – zniszczone sprzęgło przekładni wirnika głównego
- 3 – zniszczony zespół pasa klinowego
- 4 – zniszczone sprzęgło przekładni śmigła ogonowego

38 – Schemat układu transmisji napędu śmigłowca Robinson R44. Kolorem czerwonym zaznaczono miejsca przerwania ciągłości kinematycznej układu [ilustracja zaczerpnięta z Katalogu Części Zamiennych śmigłowca].

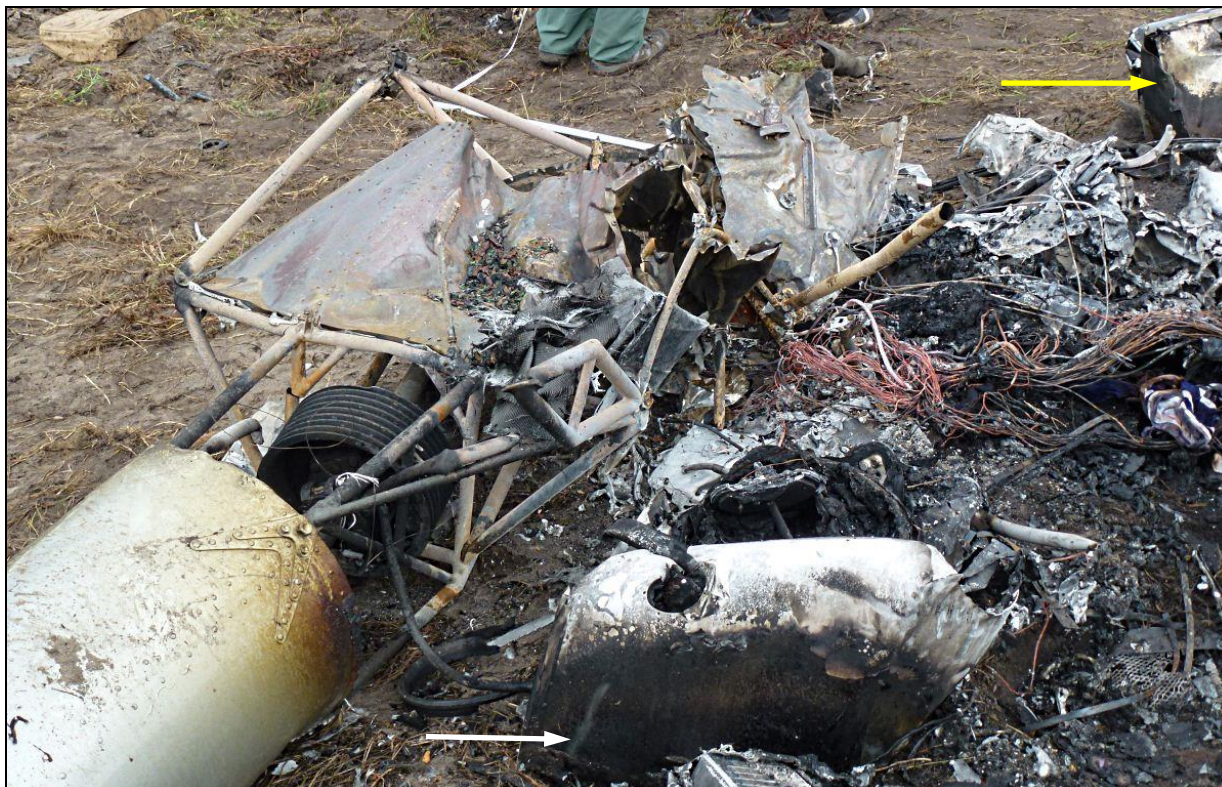
39 – Szczątki kadłuba zniszczonego wskutek rozbicia i pożaru. Żółtą strzałką wskazany pomocniczy zbiornik paliwa, białą strzałką – zniszczony główny zbiornik paliwa. Dobrze widoczna zniszczona kratownica środkowej części kadłuba i zdeformowana pozioma przegroda ogniowa.

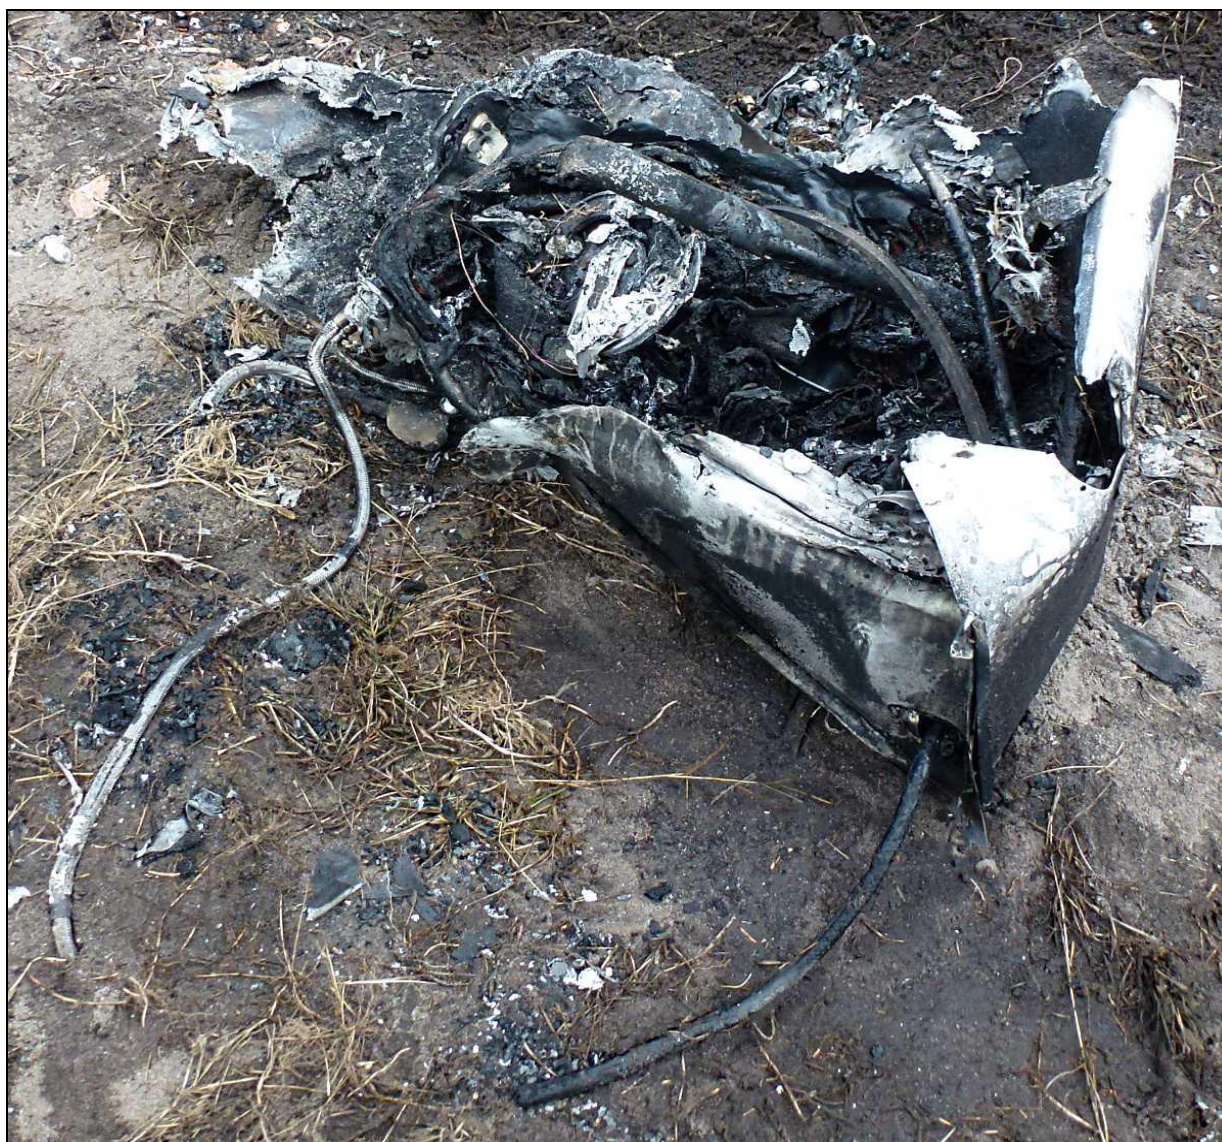
42 – Główny zbiornik paliwowy, rozerwany wskutek zderzenia z ziemią. Jego rozszczelnienie spowodowało znaczny wyciek paliwa, w wyniku którego nastąpił pożar.

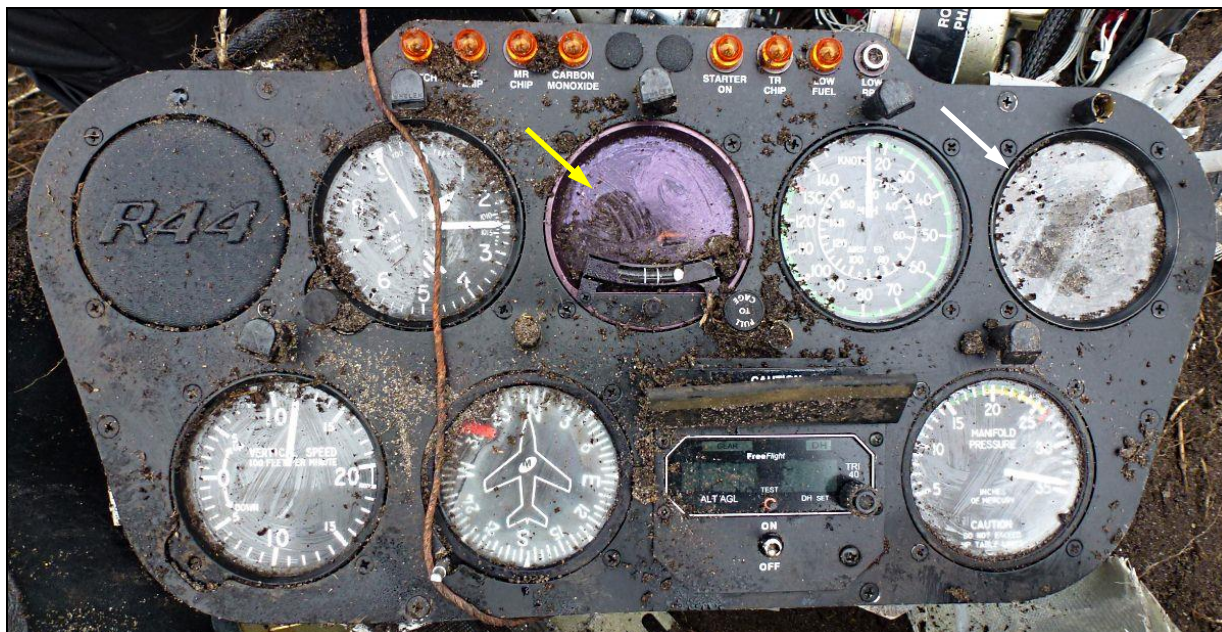
50 – Tablica przyrządów. Żółtą strzałką wskazany sztuczny horyzont (częściowo odłamany od tablicy i niewidoczny przez szybkę), białą – miejsce po odłamaniu obrotomierzu.

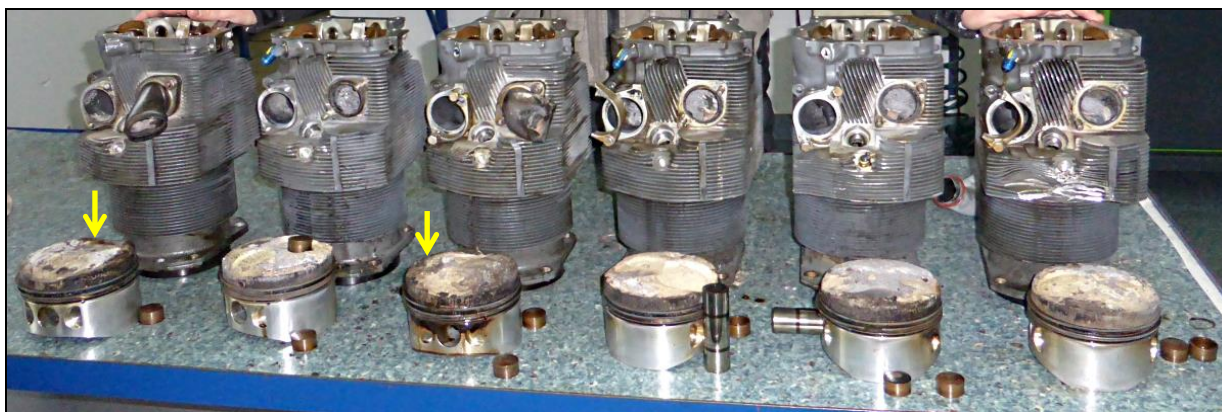
70 – Cylindry i tłoki silnika po demontażu – na tłokach cylindrów nr 1 i nr 3 wskazane strzałkami nagromadzenia gleby zassanej do silnika w chwili jego zderzenia z ziemią już po oderwaniu się od konstrukcji śmigłowca. Jest to niewątpliwy dowód działania silnika w chwili jego zderzenia z ziemią.

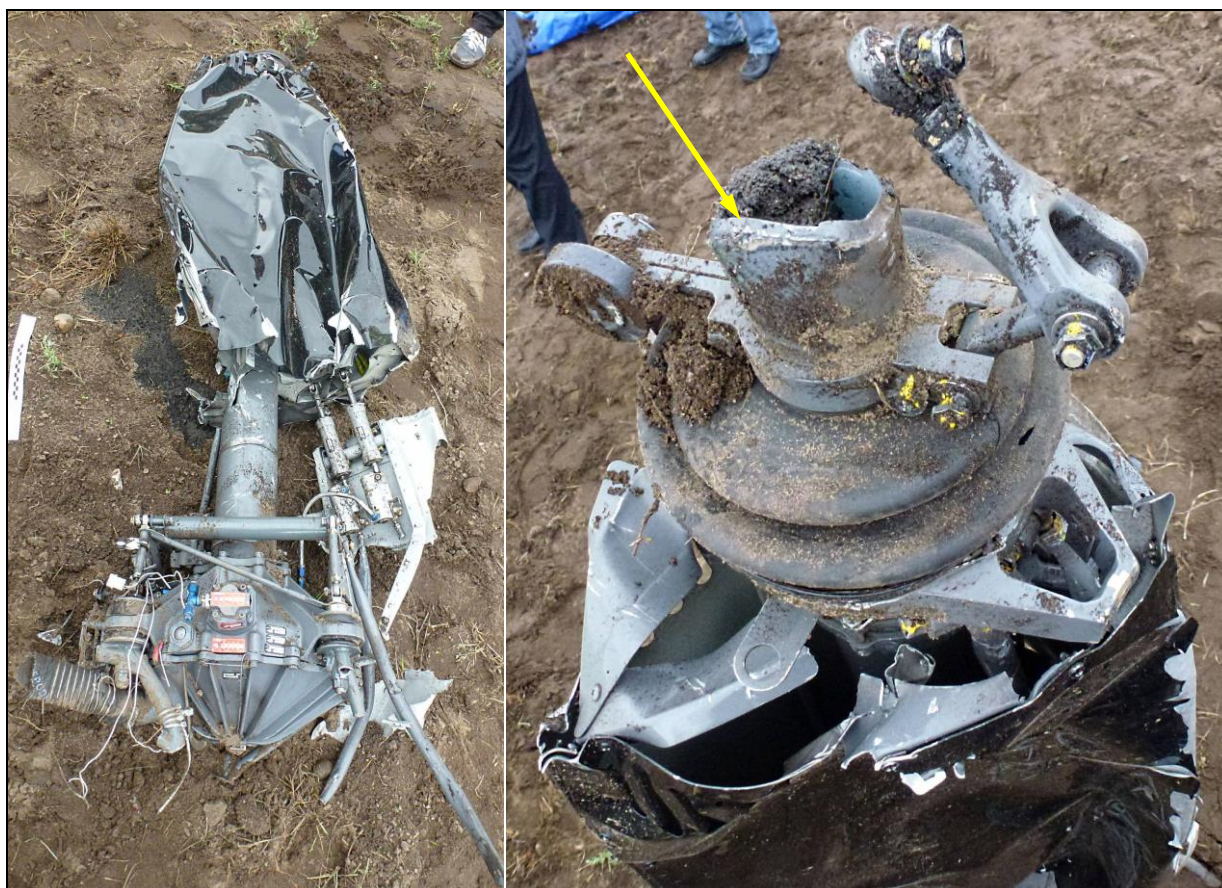
75, 76 – Przekładnia zębata wirnika głównego na miejscu wypadku – widok od dołu i od góry. Strzałką wskazany ukręcony wał wirnika głównego.

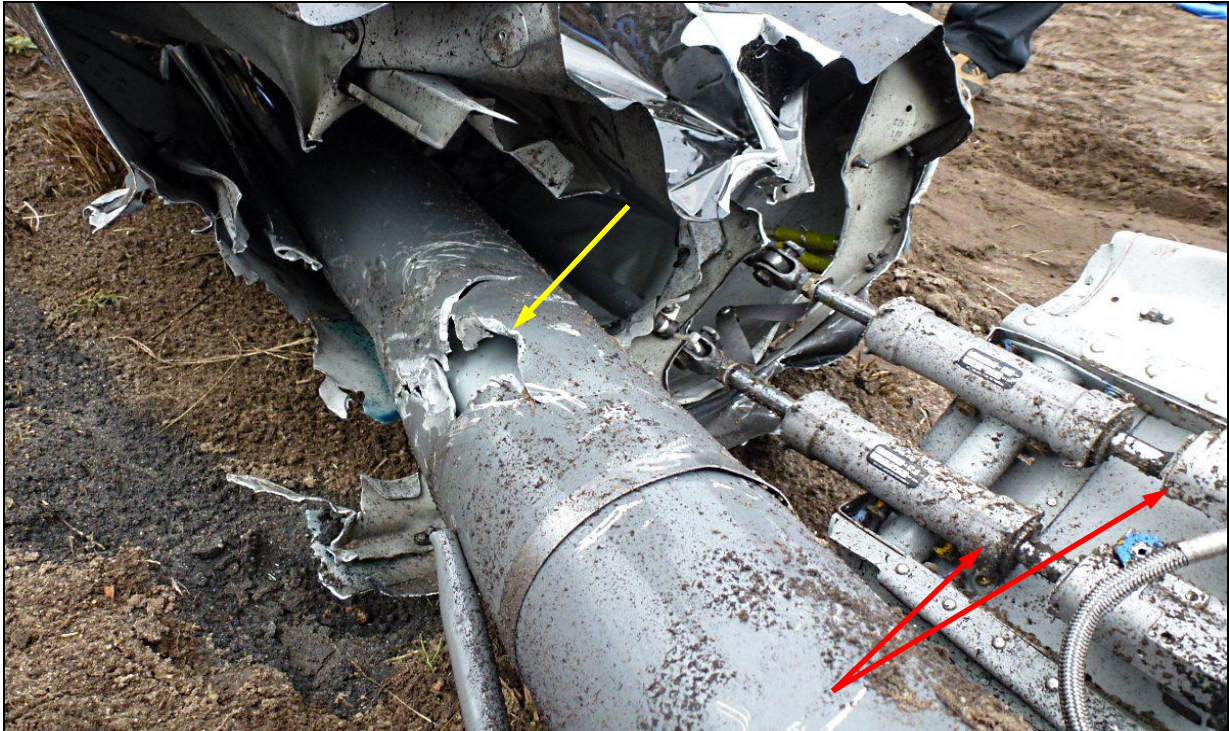
77 – Przekładnia zębata wirnika głównego – widok części środkowej z uszkodzonym masztem (strzałka żółta) i hydraulicznymi siłownikami sterowania skokiem łopat wirnika głównego (strzałki czerwone). Z lewej strony kadru widoczne ślady wycieku płynu hydraulicznego.

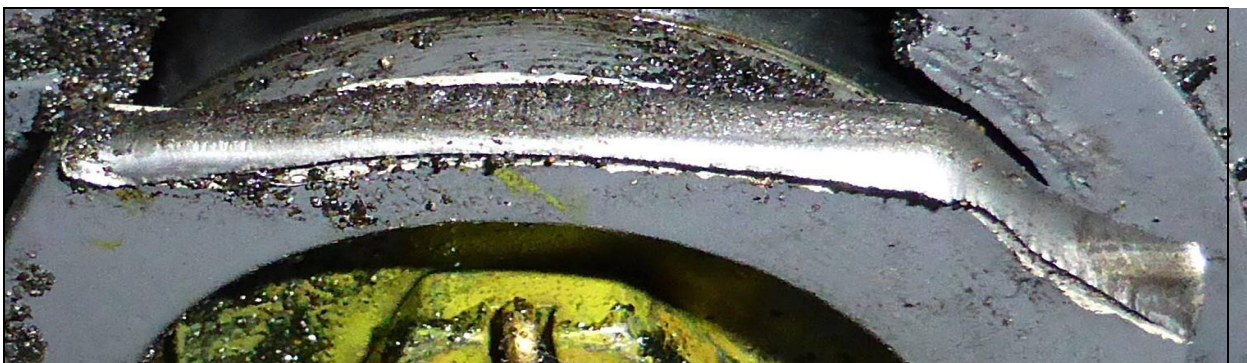
80 – Zbliżenie przełomu ramienia sprzęgła łączącego przekładnię z wałem górnego koła przekładni pasowej (p.fot.34 powyżej).

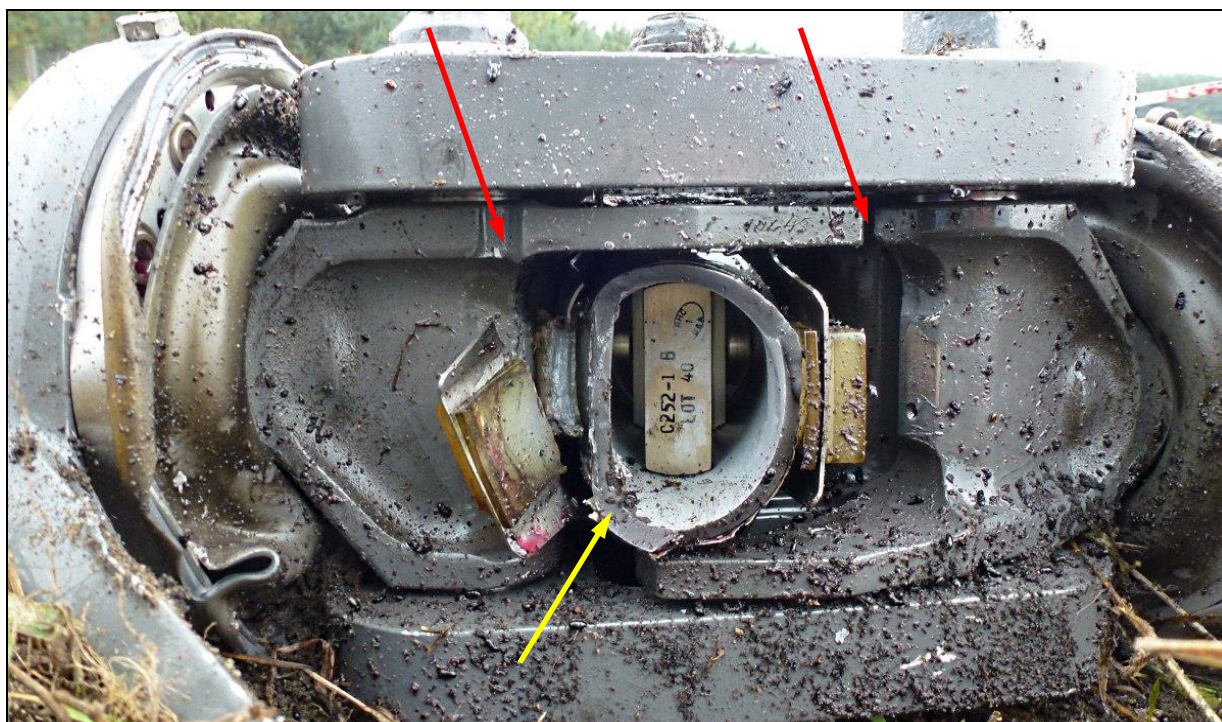
87 – Głowica wirnika głównego, zbliżenie, widok od dołu. Strzałką żółtą wskazany przełom ukreconego wału wirnika, strzałkami czerwonymi – przełomy elementu łączącego łopaty wirnika, złamanego ku górze.

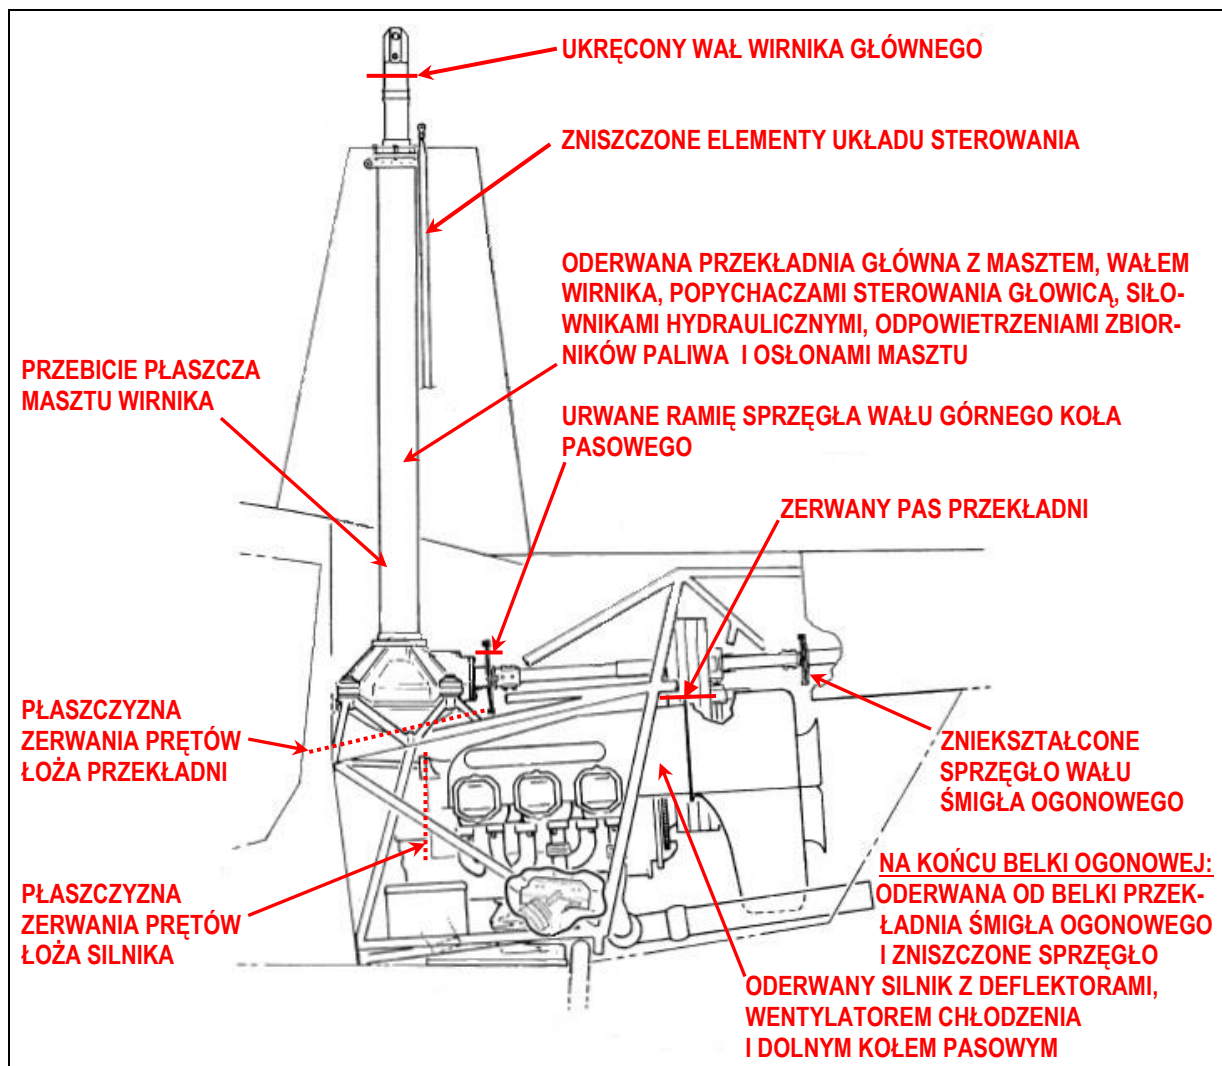
90 – Zespół napędowy i układ transmisji napędu śmigłowca Robinson R44 – zaznaczone miejsca zasadniczych uszkodzeń/zniszczeń [ilustracja zaczerpnięta z Katalogu Części Zamiennych śmigłowca].
