RAPORT KOŃCOWY

WYPADEK

zdarzenie nr: 1470/13

**statek powietrzny: śmigłowiec
Robinson R44 Raven II, SP-WNP**

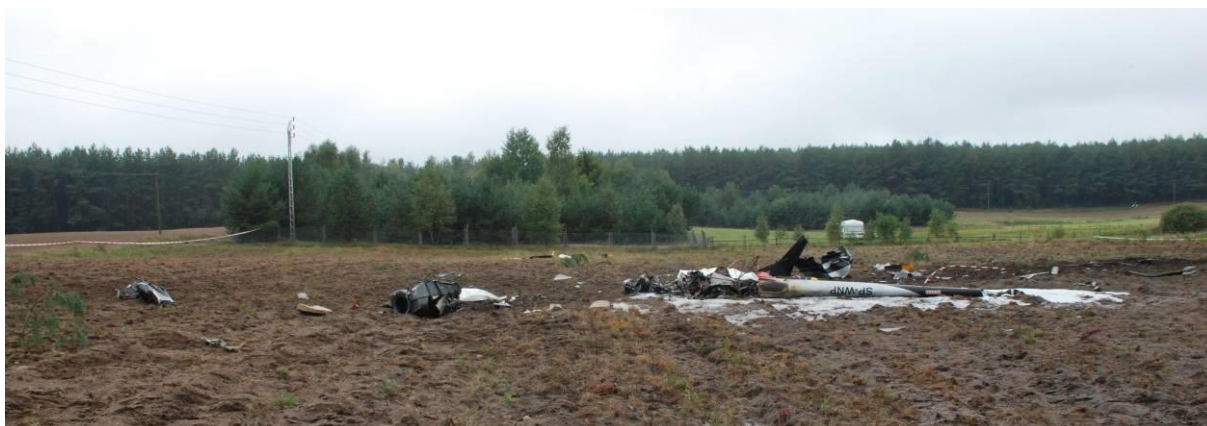
Śmigłowiec zderzył się z ziemią w łagodnym prawym zakręcie, z prawym trawersem, lekko przechylony w lewą stronę i pochylony „na nos”, przy prędkości postępowej szacowanej na około 100 km/h (ok. 28 m/s) i ze znaczną prędkością opadania. Jako pierwsza zetknęła się z ziemią lewa płoza podwozia, która pozostawiła krótki ślad rycia na gruncie i uległa odłamaniu. Gwałtowny kontakt lewej płozy podwozia z ziemią spowodował „odbicie” i zapoczątkował łamanie goleni podwozia oraz obrót (przechylenie) śmigłowca wokół jego osi podłużnej w lewo. Natychmiast potem nastąpił kontakt przedniej części kadłuba i prawej płozy podwozia z ziemią, co spowodowało ostateczne wyłamanie goleni podwozia oraz zapoczątkowało rozpad kabinowej części kadłuba, z jednoczesnym przewracaniem śmigłowca w prawo. Od śmigłowca oderwał się silnik z deflektorami i wentylatorem chłodzenia, przekładnia zębata z masztem wirnika głównego. Wirnik główny oddzielił się od jego wału. Znaczna masa tych elementów spowodowała ich odrzucenie siłą bezwładności poza główne pole szczątków kadłuba i kabiny. Pilot i pasażer z przedniego lewego fotela znaleźli się w obrębie głównego pola szczątków kabiny i w strefie pożaru. Pasażer z tylnego prawego fotela przemieścił się dalej w kierunku lotu śmigłowca, w bezpośrednim sąsiedztwie wyrwanego z konstrukcji silnika, gdyż zamocowanie jego pasów bezpieczeństwa zostało wyrwane z konstrukcji podczas rozpadu kabiny. Pasy bezpieczeństwa pilota i obu pasażerów były zapięte i nie uległy zerwaniu. Jedna z łopat wirnika głównego w trakcie niszczenia podwozia zetknęła się z ziemią przed śmigłowcem po jego prawej stronie, co doprowadziło do jej natychmiastowego złamania, ukręcenia wału wirnika głównego tuż pod jego głowicą i odrzucenia wirnika w prawo od głównego pola szczątków. Belka ogonowa wraz z kratownicową częścią kadłuba zostały w trakcie rozpadu przewrócone o $\sim 180^\circ$ w lewo. W trakcie rozpadu kadłuba oba zbiorniki paliwa (główny i pomocniczy) uległy uszkodzeniu wskutek gwałtownego kontaktu z elementami kratownicy kadłuba i zostały wyrwane z konstrukcji. Wewnętrzny płaszcz neoprenowy głównego zbiornika paliwa uległ przebiciu i nastąpił znaczny wyciek paliwa, w następstwie którego doszło do pożaru. Silnie zniekształcony i częściowo wyeksponowany na oddziaływanie ognia dodatkowy zbiornik paliwa zachował szczelność i nie wybuchł. Ze zbiornika tego, po lokalnym rozcięciu płaszcza neoprenowego, pobrano próbkę paliwa do badań jego składu. Nie stwierdzono, aby przed zderzeniem jakkolwiek część oddzieliła się od śmigłowca. Z charakteru śladów wynika, że zniszczenie śmigłowca nastąpiło wyłącznie z powodu jego zderzenia z ziemią.

Foto 1. Widok wraku śmigłowca na miejscu zdarzenia (zdjęcie: Policja)

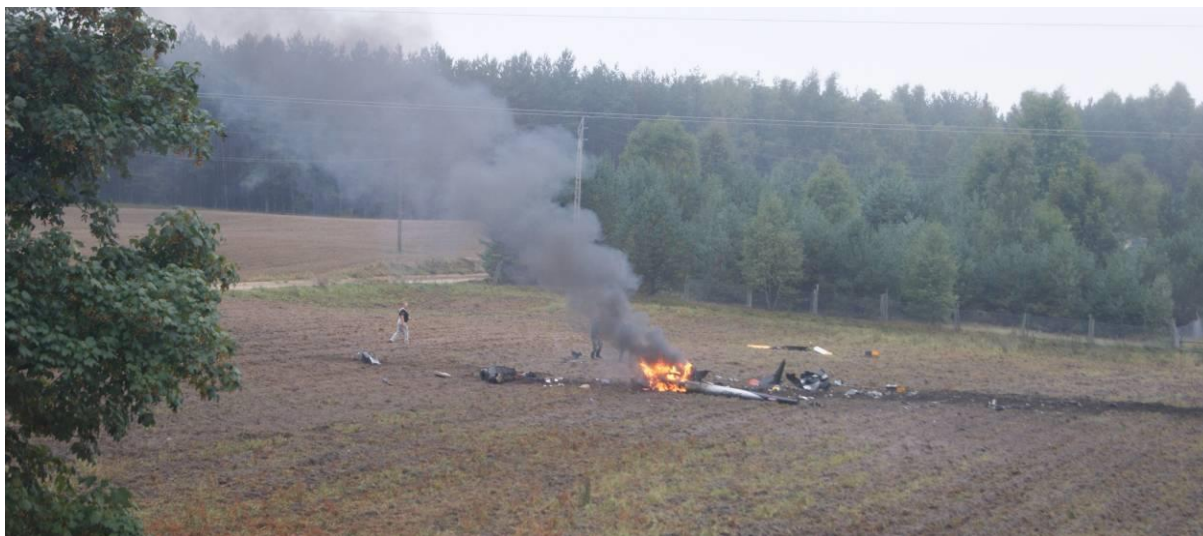
Wskutek uszkodzenia i rozszczelnienia głównego zbiornika paliwa, rozerwania przewodów instalacji paliwowej oraz znacznego jego wycieku doszło do pożaru w obrębie głównego pola szczątków kabiny i kadłuba śmigłowca (foto 3). Źródłem zapłonu były najprawdopodobniej gorące elementy silnika. Wysoka temperatura płonącego paliwa oraz wystarczająco długi czas trwania pożaru (około 30 minut) spowodowały stopienie oraz częściowe odparowanie, bądź przemianę w żużel wielu cienkościennych elementów konstrukcji kabiny i układów sterowania (z układów sterowania w strefie pożaru w praktyce pozostały tylko stalowe końcówki

Foto 3. Widok płonącego śmigłowca tuż po wypadku (zdjęcie: świadek zdarzenia)

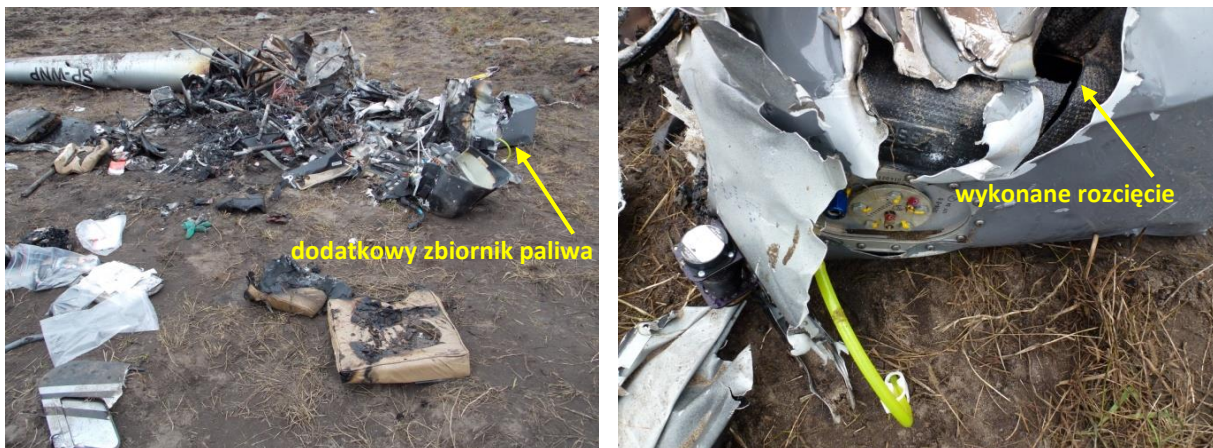
Próbka paliwa (jasnoniebieskiego) została pobrana przez członków zespołu badawczego PKBWL na miejscu zdarzenia w dniu 13.09.2013 r., z dodatkowego zbiornika paliwa, który został uszkodzony podczas wypadku śmigłowca (foto 4). W celu pobrania próbki konieczne było rozcięcie wewnętrznego elastycznego płaszcza, który wypełniał dodatkowy zbiornik paliwa. Paliwo zostało odessane przez wężyk pompy ssącej do szklanych naczyń laboratoryjnych w ilości 2 x 2 litry, bezpośrednio po sobie. Próbka paliwa została przekazana do badań w Laboratorium Zakładu Materiałów Pędnych i Smarów Instytutu Technicznego Wojsk Lotniczych w dniu 29.10.2013 r. Badanie paliwa zakończono w dniu 04.11.2013 r., a wyniki zostały przedstawione w Raporcie z badań nr WK-432-55-515-13, który został przekazany Komisji w dniu 07.11.2013 r. Wszystkie sprawdzane parametry fizyko-chemiczne badanego paliwa są zgodne z normami pomimo, że wykryto w nim niedopuszczalny osad.

- oderwania się, w wyniku wstrząsu spowodowanego uderzeniem śmigłowca w ziemię, od dna zbiornika części zanieczyszczeń, które normalnie się tam zbierają w trakcie eksploatacji śmigłowca i wymieszania się ich z paliwem,
- dostania się do paliwa drobin wewnętrznego elastycznego płaszcza zbiornika, które powstały w trakcie jego rozcinaania ostrzem piły.

Foto 4. Usytuowanie dodatkowego zbiornika paliwa na miejscu wypadku i wykonane rozcięcie w celu pobrania próbki paliwa do badania

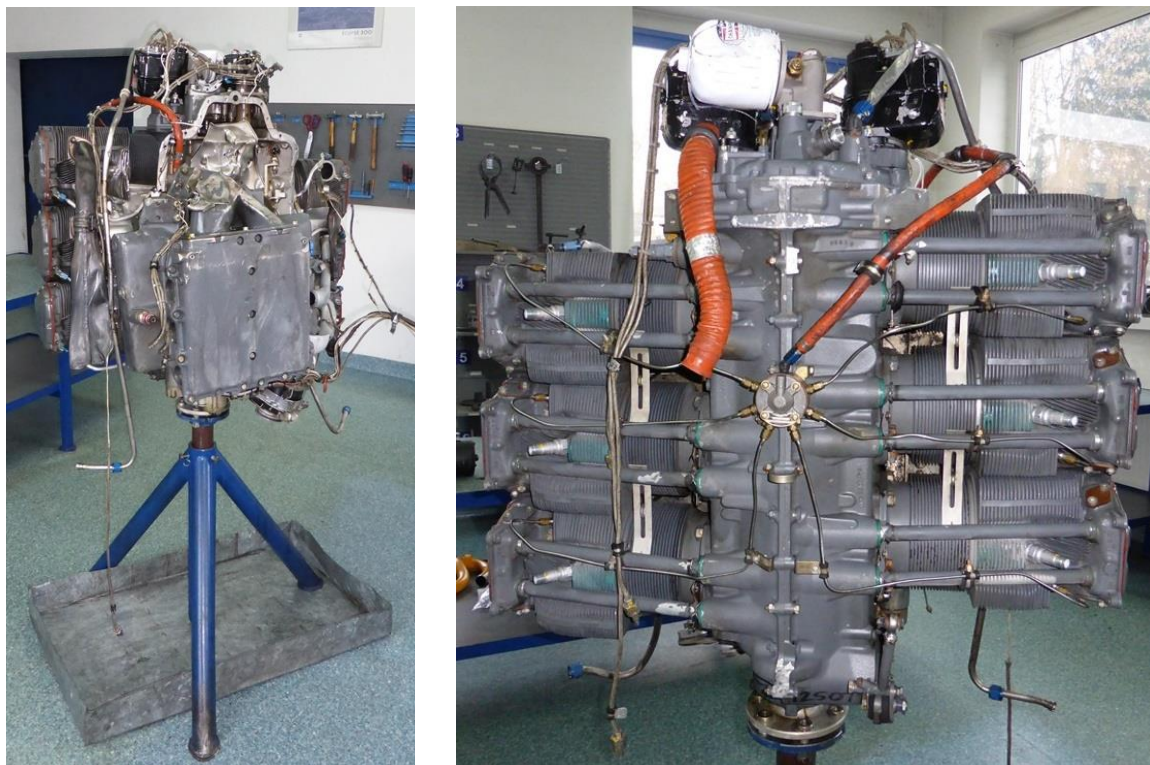
W wyniku weryfikacji stwierdzono, iż silnik ma rozbitą misę olejową i poważnie uszkodzony karter, co zdyskwalifikowało możliwość uruchomienia go na hamowni. Prace

Foto 5. Silnik na stanowisku demontażu

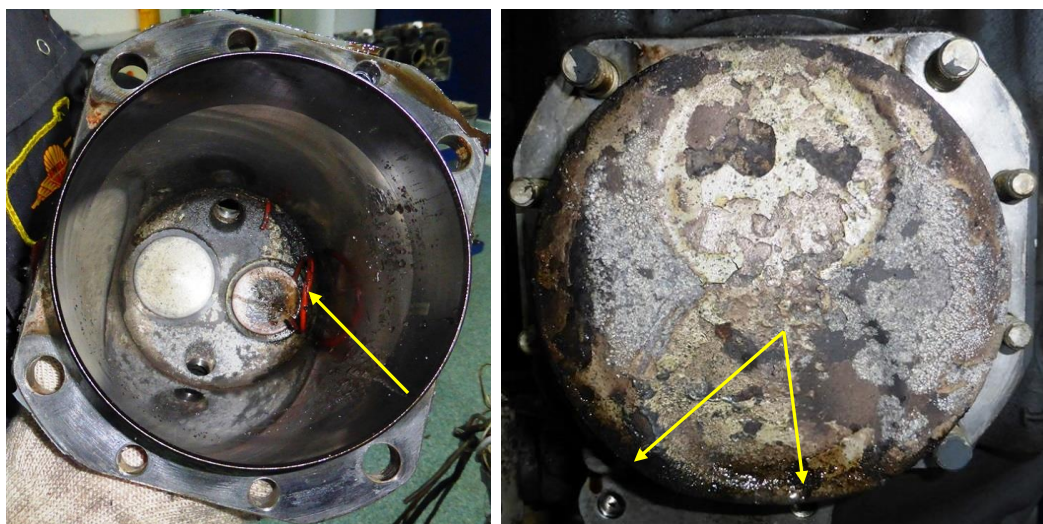
Zebrane w trakcie weryfikacji informacje nie wykazują objawów nieprawidłowej pracy silnika w chwili zderzenia z ziemią. W szczególności badanie zachowanej części instalacji paliwowej – rozdzielacz z podłączonymi wtryskiwaczami, wykazały prawidłową pracę tej instalacji, zgodnie z WT. Obecność ziemi w cylindrach oraz obecność gumowej uszczelki układu ssącego pod zaworem wydechowym w cylindrze nr 1, świadczą o pracującym silniku w momencie uderzenia o ziemię (uszczelka układu ssącego mogła być zassana jedynie po uszkodzeniu kolektora ssącego w czasie zderzenia).

Foto 6. Cylinder nr 1 i tłok cylindra nr 1, widoczna zassana uszczelka i zanieczyszczenia ziemią

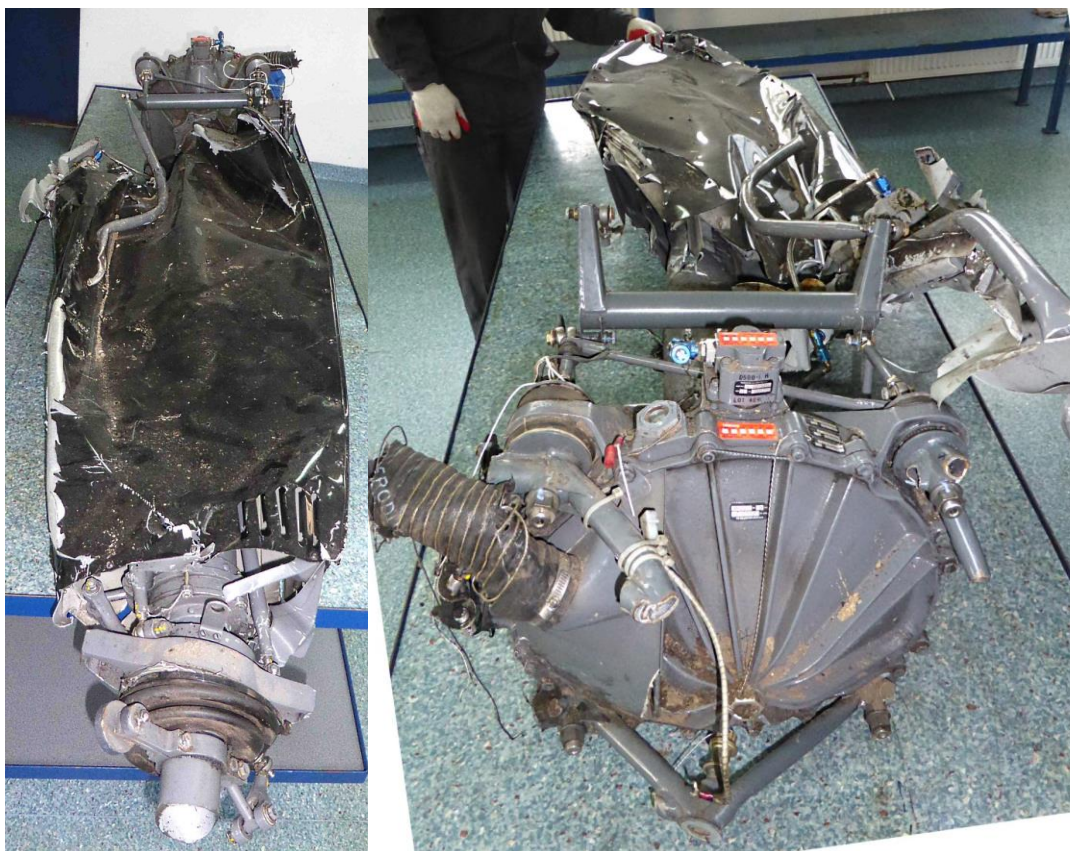
Foto 7. Ogólny widok stanu przekładni

- Charakter i rozległość uszkodzeń i zniszczeń zespołu przekładni z masztem i wałem wirnika głównego świadczy o ich gwałtownym zaistnieniu.
- Nie stwierdzono objawów, pozwalających przypuszczać o nieprawidłowej pracy zespołu przekładni z masztem i wałem wirnika przed ich gwałtownym zniszczeniem.
- Wobec niczym nie zakłóconej możliwości obrotu przekładni bez żadnego wysiłku (przez wywieranie nacisku palcem na mniej uszkodzone ramię sprzęgła wałka napędu przekładni) oraz brak objawów nieprawidłowości w działaniu zazębienia przy

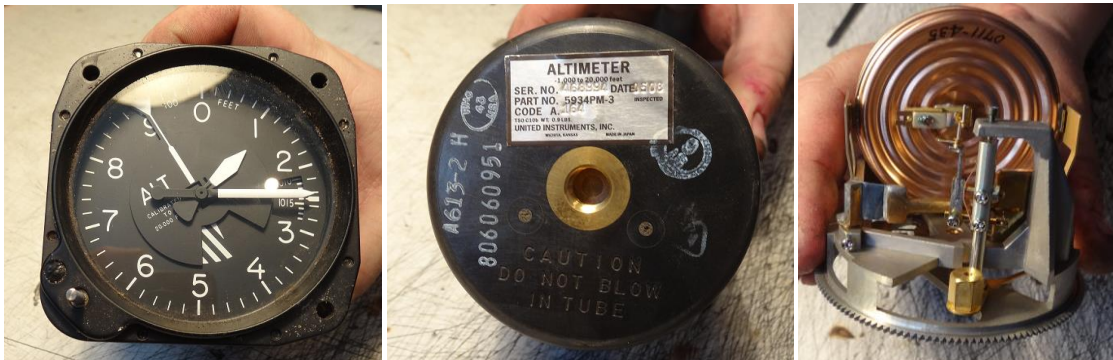
Foto 9. Wysokościomierz barometryczny

Obudowa przyrządu nie wykazuje uszkodzeń zewnętrznych. Na skutek uderzenia nastąpiło wyzębienie mechanizmu wskaźnika oraz prawdopodobnie obrócenie się wskazówki „małej” na osi zębniaka do położenia pokazanego na zdjęciu (foto 9). Dodatkowo odkształceniemu uległ mechanizm drążkowy przekazania wskazań, co spowodowało przekroczenie błędów wskazań od 8 feet przy 2000 feet do 140 feet przy 6000 feet. Po otwarciu przyrządu i prawidłowym ustawieniu mechanizmu ruchy wskazówek są płynne, bez zacięć, błąd narastający wraz ze wzrostem wysokości powstał prawdopodobnie na skutek delikatnego odkształcenia puszkii aneroïdowej.

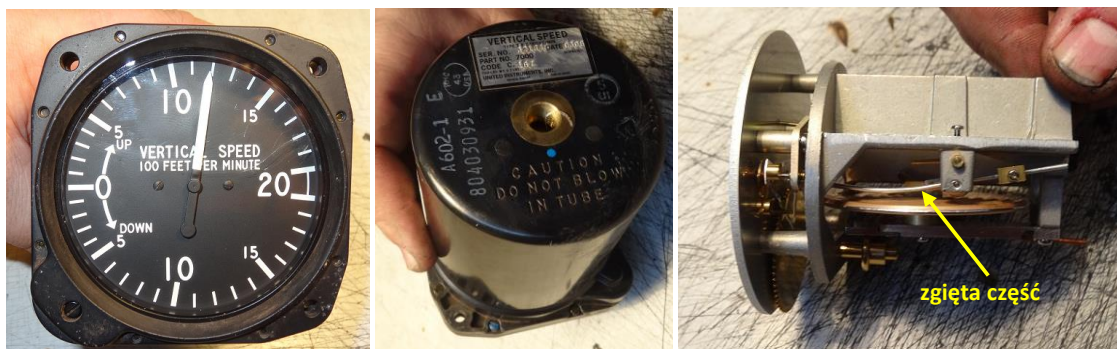
Foto 10. Wariometr

Obudowa przyrządu nie wykazuje uszkodzeń zewnętrznych. Po otwarciu przyrządu stwierdzono duże odkształcenie mechanizmu przekazywania ruchu z membrany na wskazówkę. Uszkodzenie spowodowało przesunięcie punktu zerowego wskazań na 12 feet/min wznoszenia (foto 10). Trwałe uszkodzenie mechanizmu wariometru (zgięcie części przekładni drążkowej), uniemożliwiające ocenę jego wskazań, nastąpiło w wyniku uderzenia i działania sił bezwładności.

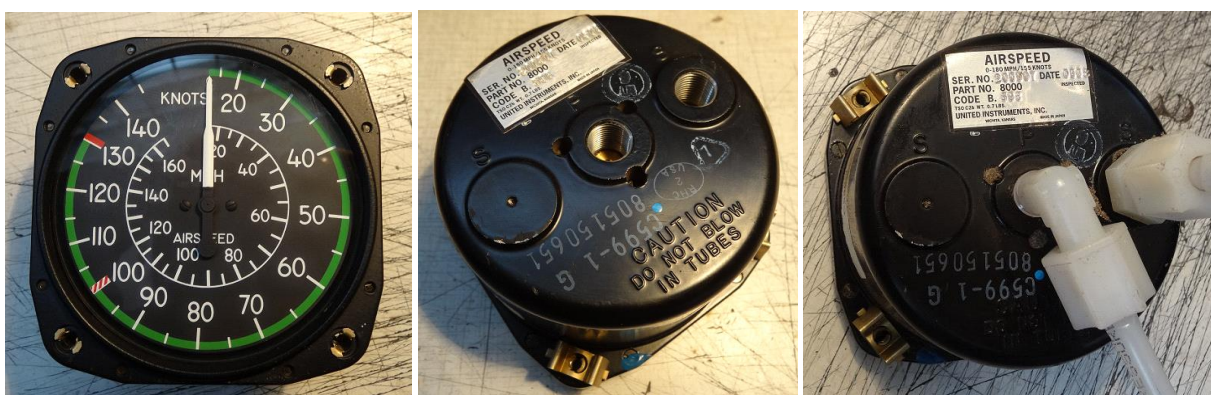
Foto 11. Prędkościomierz

Obudowa przyrządu nie wykazuje uszkodzeń zewnętrznych. Przyrząd nie był otwierany (foto 11). Na skutek uderzenia nastąpiło prawdopodobnie niewielkie trwałe odkształcenie mechanizmu. Wskazania są regularne, bez zacięć, natomiast zakres wskazań jest przesunięty o około 14 kt. Sprawdzenie prędkościomierza wykazało wzrost błędów wskazań w sposób proporcjonalny. Ponieważ przyrząd pracuje bez zacięć i nie wykazuje wyraźnych uszkodzeń, prawdopodobnie na skutek uderzenia nastąpiło gwałtowne rozszczelnienie układu ciśnienia statycznego / całkowitego, co w efekcie mogło spowodować drobne odkształcenie membrany pomiarowej.

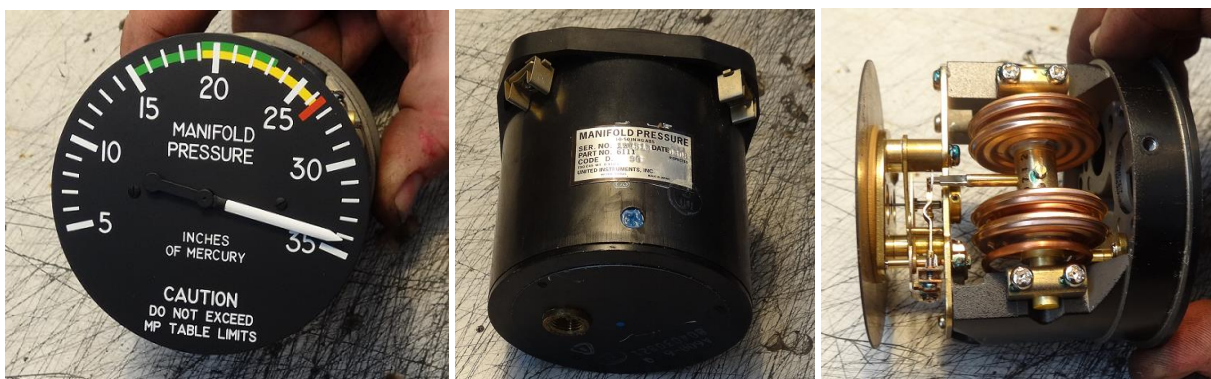
Foto 12. Wskaźnik ciśnienia ładowania

Obudowa przyrządu nie wykazuje uszkodzeń zewnętrznych. Przy uderzeniu nastąpiło częściowe wyzębienie mechanizmu lub obrócenie wskazówki na osi, co spowodowało zmianę położenia wskazówki względem położenia początkowego. Po ustawieniu wskazówki przyrząd działa prawidłowo. Brak trwałego uszkodzenia spowodowany został bardzo mocną budową wskaźnika. Po zdemontowaniu obudowy stan techniczny przyrządu oceniono na dobry (foto 12).

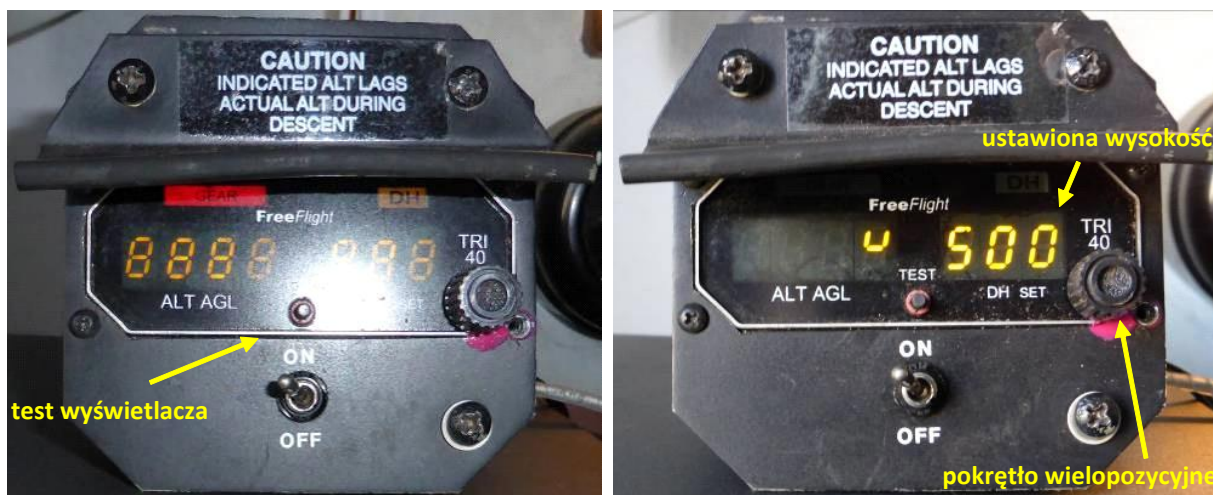
Foto 13. Wskaźnik radiowysokościomierza TRI-40

Test wskaźnika radiowysokościomierza przeprowadził zespół roboczy PKBWL w laboratorium radiotechnicznym Zarządu Lotnictwa Komendy Głównej Policji. Czynności miały na celu odczytanie wysokości decyzji (Decision height – DH) ustawionej na wskaźniku radiowysokościomierza. Zgodnie z informacjami uzyskanymi od producenta (FreeFlight Systems) wartość wysokości decyzji jest możliwa do odczytania ze wskaźnika TRI 40 bez konieczności podłączania do niego radiowysokościomierza TRA 3500. W tym celu niezbędne jest jedynie doprowadzenie do wskaźnika TRI 40 zasilania napięciem stałym +28V. Po zakończeniu testu wyświetlacza wskaźnika, polegającego na zaświeceniu wszystkich jego elementów, po jego prawej stronie jest wyświetlana trzycyfrowa wartość ustawionej wysokości decyzji. Wartość wysokości decyzji ustawiana jest pokrętłem wielopozycyjnego, obrotowego przełącznika na panelu wskaźnika, w zakresie 0 – 600 ft, ze skokiem 50 ft oraz 600 - 900 ft, ze skokiem 100 ft. Konstrukcja przełącznika wyklucza przypadkowe jego przestawienie. Po przygotowaniu złącza umożliwiającego podłączenie zasilania do wskaźnika TRI 40 zostało podane napięcie +28V. Wskaźnik zareagował zgodnie z oczekiwaniami i po zakończeniu testu została wyświetlona wartość ustawionej wysokości 500 ft (foto 13). Podczas testu nie stwierdzono ponadto żadnych nieprawidłowości w działaniu obrotowego przełącznika wielopozycyjnego.

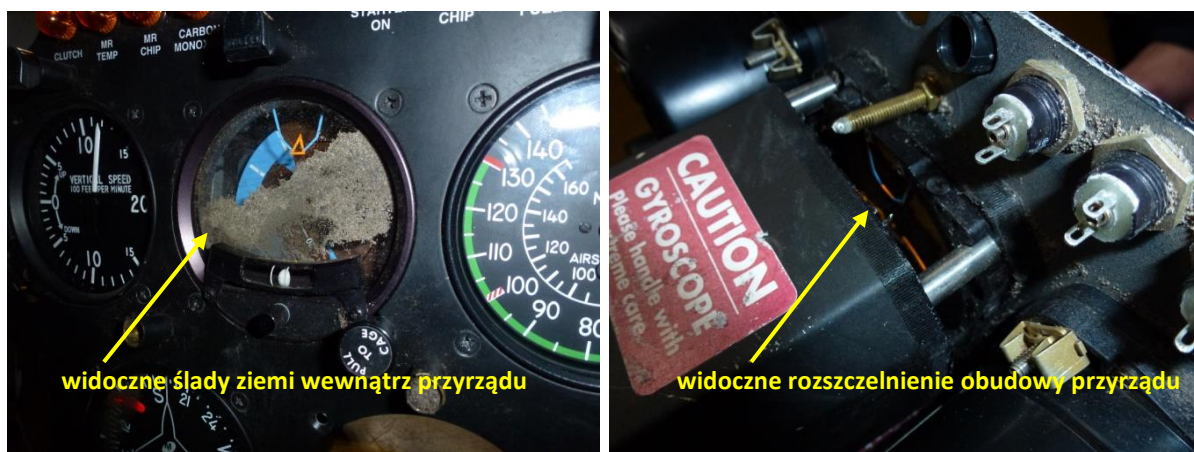
Foto 14. Wskaźnik sztucznego horyzontu z chylomierzem poprzecznym

Ze względu na uszkodzenie obudowy, jej rozszczelnienie oraz zanieczyszczenia przyrządu od wewnątrz ziemią, nie poddano go badaniu (foto 14). Stwierdzono niezgodność numeru seryjnego urządzenia z książką płatowca (wpis w książce: s/n E08-11137, zabudowany na śmigłowcu: s/n A08-10174).

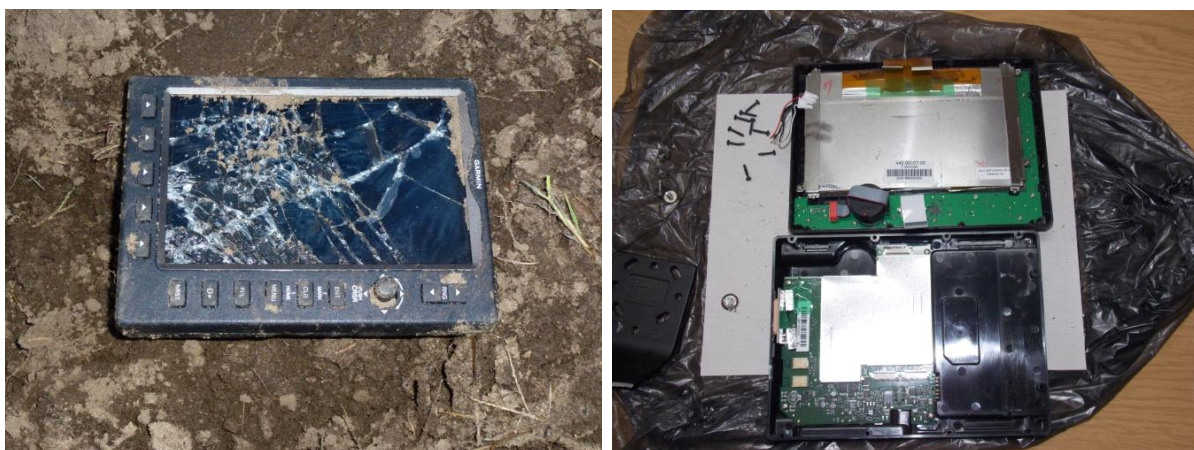
Wstępnego demontażu i oględzin urządzenia dokonał zespół roboczy PKBWL w siedzibie Komisji. Urządzenie zostało dostarczone bez baterii zewnętrznej, której nie odnaleziono na miejscu wypadku. Podczas oględzin stwierdzono znaczne uszkodzenia zewnętrznej obudowy urządzenia (foto 15) oraz oderwanie baterijki podtrzymującej zasilanie jego układów wewnętrznych.

Foto 15. Widok urządzenia GPSMAP 695 na miejscu wypadku i po otwarciu obudowy
