**ALBUM ILUSTRACJI**  
**z wypadku śmigłowca Enstrom 280FX; SP-GMB**  
**12 października 2013 r., Wolica Kozia k/Nowego Miasta n/Wartą**  
**pow. Środa Wlkp.**

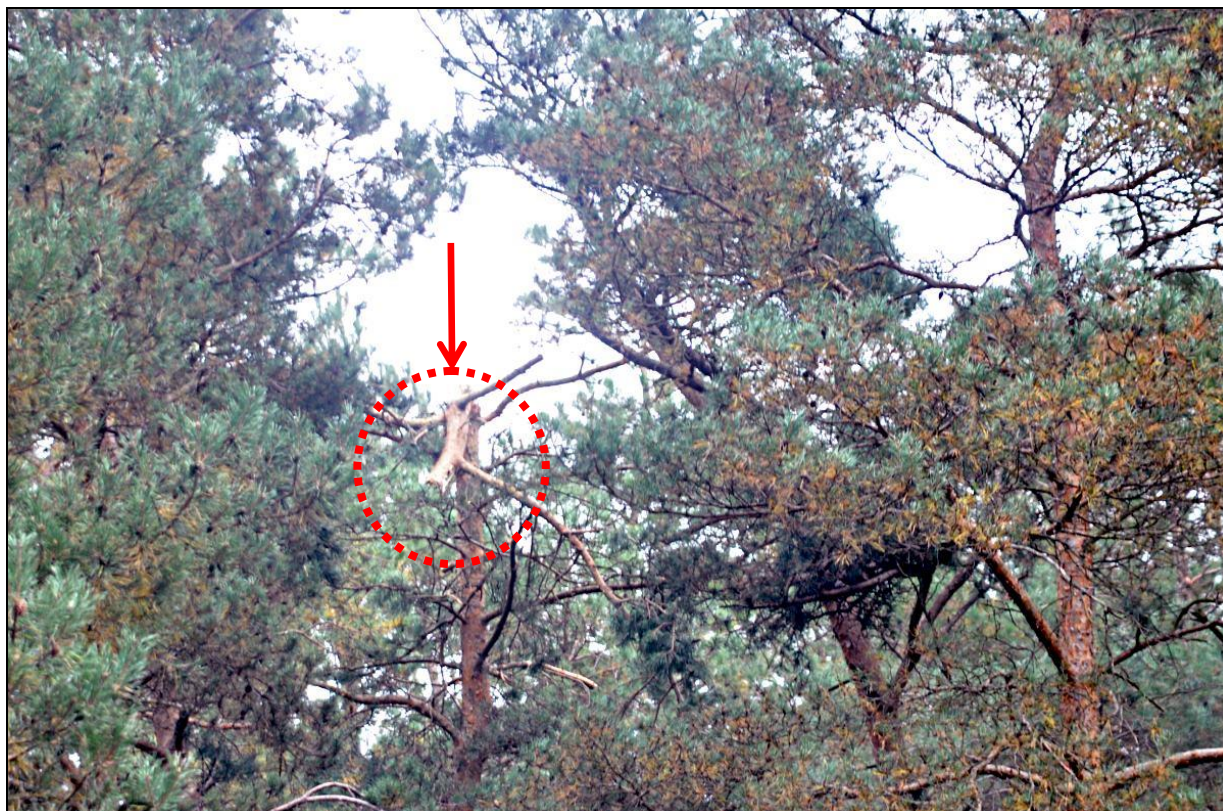
11 – Miejsce upadku śmigłowca, widok ogólny. Zaznaczono uszkodzenie drzewa nad miejscem upadku (czerwona ramka). Widoczne skutki pożaru o niewielkim zasięgu na otaczającej miejsce wypadku roślinności (żółta ramka). [foto: Policja].

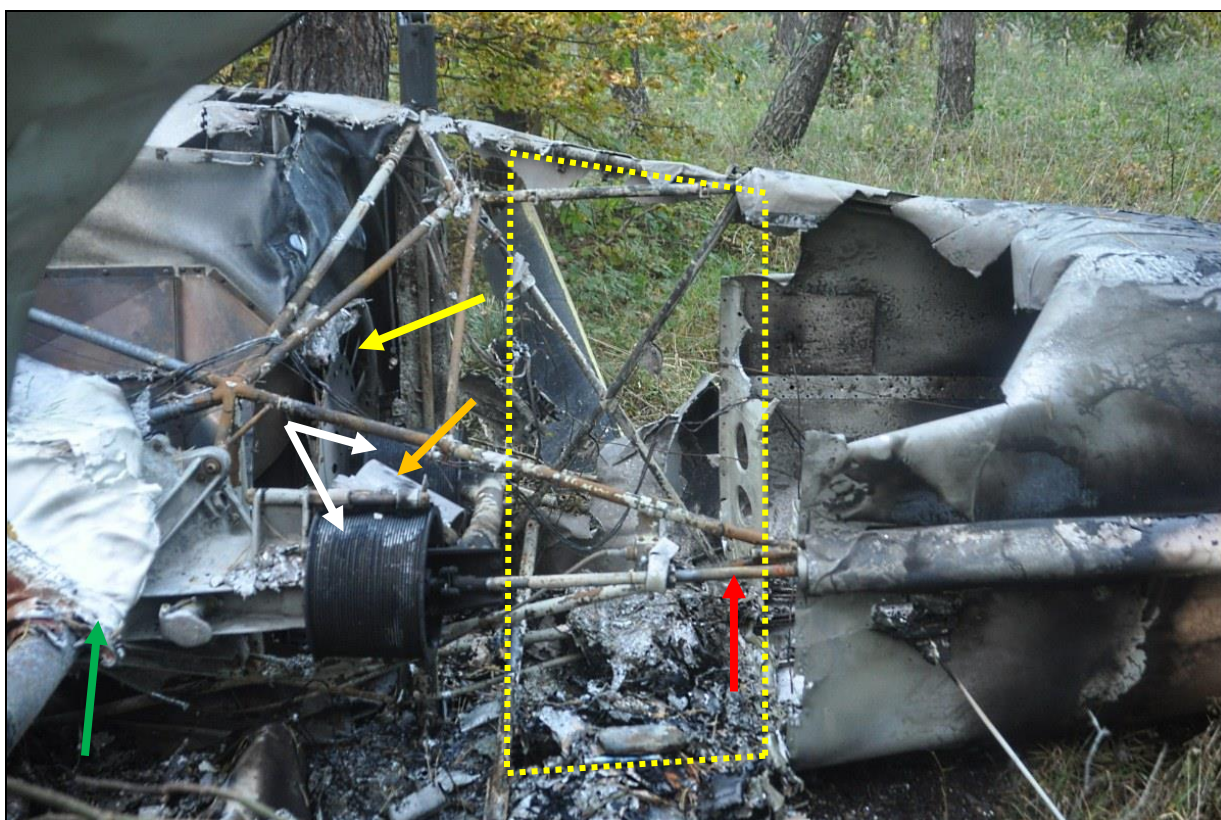
27 – Widok wypalonego kratownicowego przedziału kadłuba za silnikiem od strony grzbietu. Widoczny wentylator silnika (strzałka żółta) oraz koła przekładni pasowej (strzałki białe), koło napinające (strzałka pomarańczowa) i wał transmisyjny napędu śmigła ogonowego (strzałka czerwona). Strzałką zieloną wskazane resztki prawego zbiornika paliwa. Zwraca uwagę zasięg nadpalenia pokryć belki ogonowej [foto: Policja].

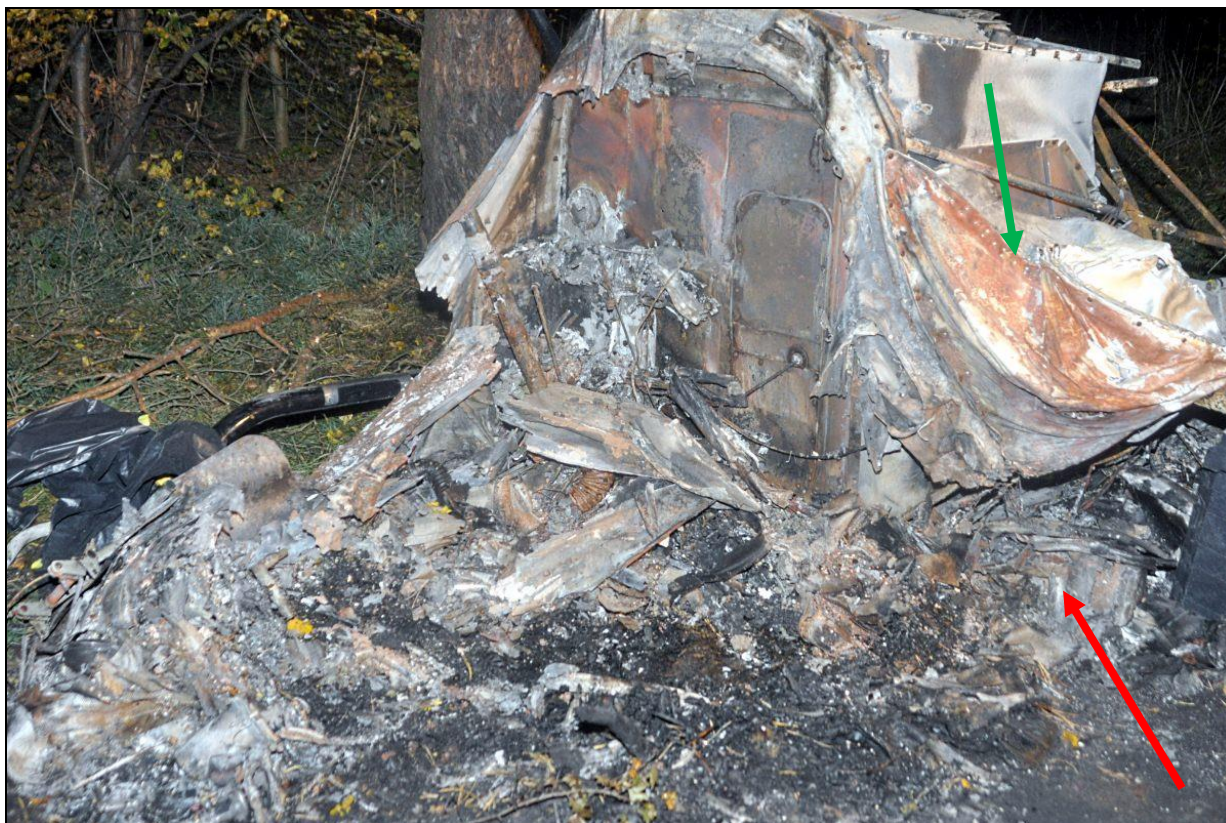
28 – Widok wypalonego kratownicowego przedziału kadłuba za silnikiem od strony grzbietu - zbliżenie. Widoczny wentylator silnika (strzałka żółta) oraz koła przekładni pasowej (strzałki białe), koło napinające (strzałka pomarańczowa) i wał transmisyjny napędu śmigła ogonowego (strzałka czerwona). Strzałką zieloną wskazane resztki prawego zbiornika paliwa. Kropkowaną żółtą linią orientacyjnie obramowana przestrzeń zajmowana w kadłubie przez bagażnik, gdzie mógł być kanister z olejem [foto: Policja].

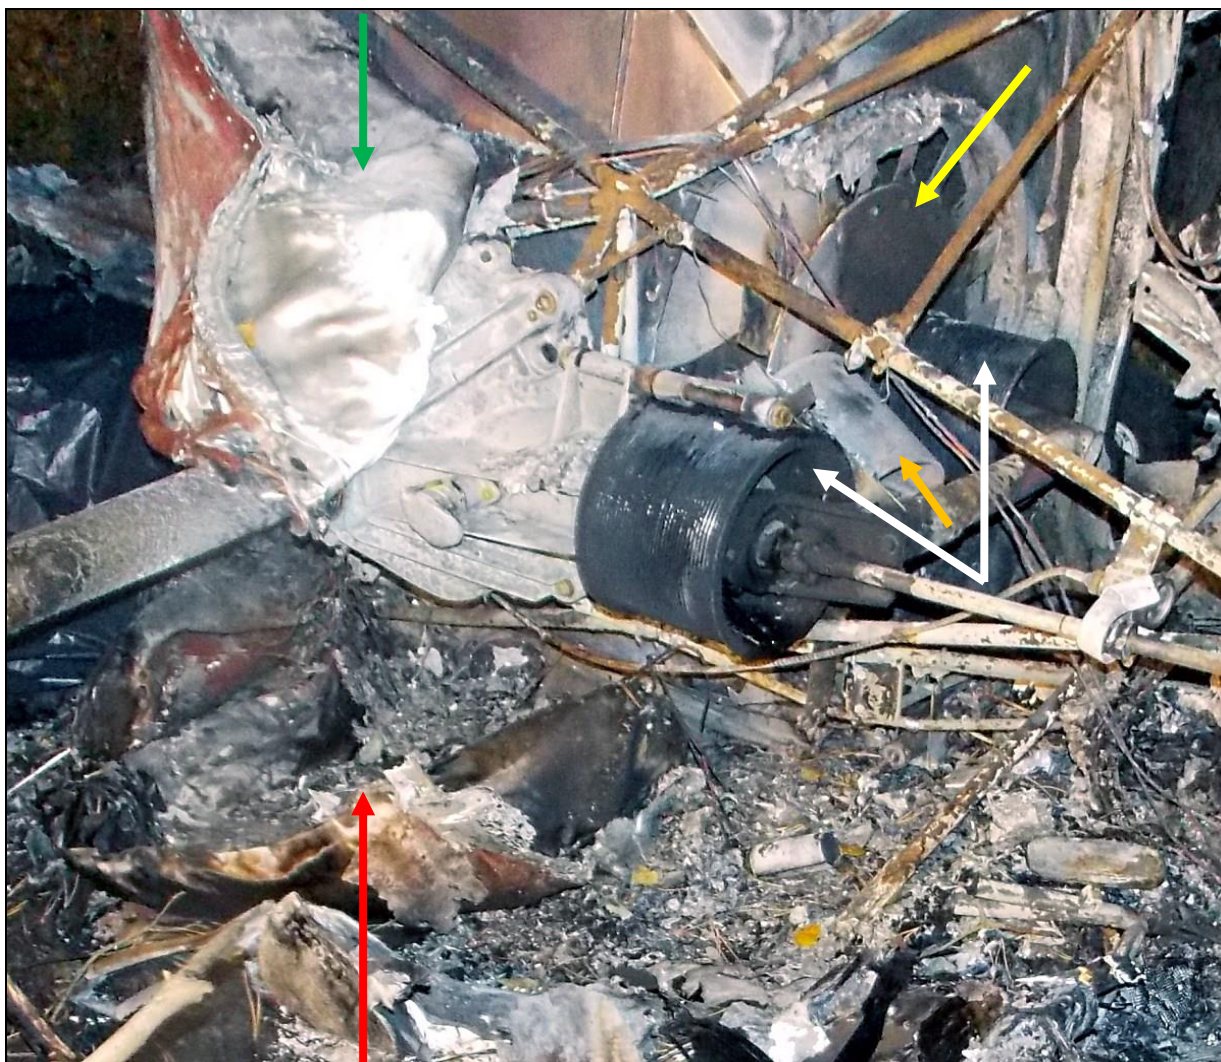
30 – Całkowicie wypalona i stopiona kabinowa część kadłuba (na pierwszym planie) oraz mniej uszkodzony przedział silnika z zamocowaną do niego przekładnią zębatą wirnika głównego – zbliżenie kadłuba leżącego na lewym boku od góry. Zwraca uwagę znaczne uszkodzenie (nadtopienie) skorupy korpusu przekładni [strzałka czerwona]. Widoczne górne koło przekładni pasowej (strzałka biała) i resztki prawego zbiornika paliwa (strzałka zielona) – po oderwaniu od wraku.
