579/14

RAPORT KOŃCOWY Z BADANIA INCYDENTU LOTNICZEGO

Lotnisko: Warszawa im. F. Chopina (PL EPWA), droga startowa (DS33).

Samolot, Embraer 175 (E175), znaki rozpoznawcze: SP-LII, leasing.

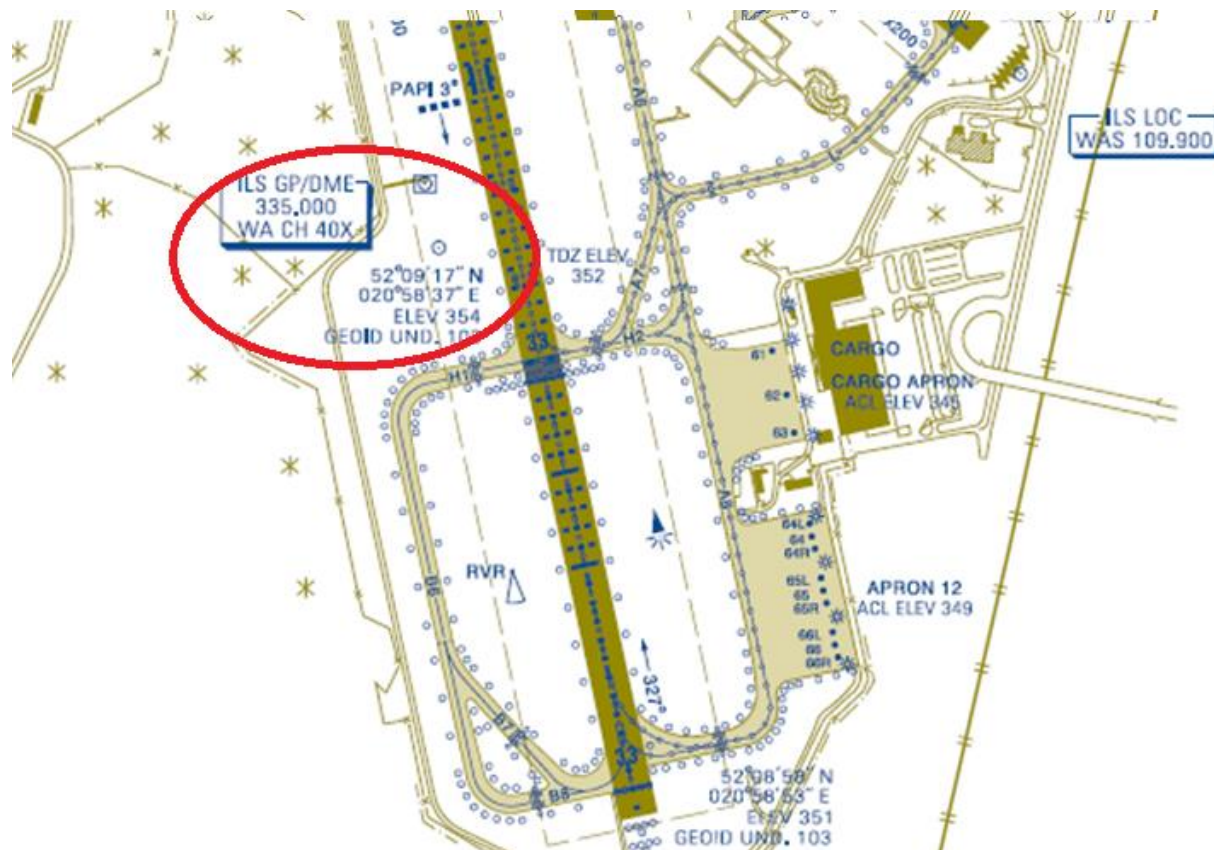
Powyższe zdarzenie było kolejnym (poprzednie zdarzenia nr PKBWL: 1788/13; 21/14; 308/14 i 366/14), w którym kołujący drogą kołowania (DK) „H1” samolot znajdującym się przed anteną systemu ILS (diagram AIP –Polska poniżej), w wyniku przesłonięcia emitowanego sygnału ścieżki schodzenia (GP) ILS 33, powoduje częściową utratę zdolności do zapewnienia sprawności naziemnego systemu nawigacyjnego i utrzymanie ciągłej wymaganej sprawności nawigowania statków powietrznych.

II. W ramach przeprowadzonej identyfikacji zagrożeń na etapie FHA zidentyfikowano m.in. zagrożenie związane z zakłóceniem sygnału radionawigacyjnego „uwiarygodnione zafałszowanie danych (*credible corruption*)” (zagrożenie nr Hz_3.4 - kopia poniżej). W ramach określania przyczyn powodujących wystąpienie zagrożenia związanego z emisją nieprawidłowego sygnału wskazano m.in. czynniki zewnętrzne. W celu ograniczenia występowania zagrożeń związanych z zakłóceniem sygnału radionawigacyjnego sformułowano wymaganie bezpieczeństwa dotyczące konieczności wyznaczenia stref ochronnych ILS zgodnie z Anekssem 10. TWY H1 zlokalizowana jest w strefie wrażliwej ILS GP.

W analizie bezpieczeństwa nie zostało rozpoznane zagrożenie (zidentyfikowane) zakłócenia sygnału GP w wyniku przebywania samolotu lub pojazdu na DK „H1” w trakcie wykonywania podejścia do lądowania przez statki powietrzne.

1. Przeprowadzenie w jak najszybszym czasie ponownej analizy bezpieczeństwa w zakresie dotyczącym „Zapewnienia sygnału precyzyjnego podejścia do lądowania dla PL EPWA” z uwzględnieniem zagrożenia zakłócenia sygnału GP w wyniku przebywania samolotu lub pojazdu na DK „H1” w trakcie wykonywania podejścia do lądowania przez statki powietrzne.
2. Opracowanie i wdrożenie procedur dotyczących zasad kołowania samolotów DK „H1”, jak i przejazdu pojazdów w trakcie wykonywania przez załogi statków powietrznych podejścia do lądowania według ILS DS33 odnoszących się również do CAT I.
