**Dot. WYPADEK nr: 620/14**

## **UCHWAŁA**

### **PAŃSTWOWEJ KOMISJI BADANIA WYPADKÓW LOTNICZYCH**

W dniu 16 lipca 2014 r., podczas posiedzenia Komisja rozpatrzyła okoliczności zdarzenia lotniczego śmigłowca Robinson R-22 Alpha, z napisami G-OLRT<sup>1</sup>, które wydarzyło się w dniu 19 maja 2014 r. w miejscowości Tomaszów Bolesławiecki, gm. Warta Bolesławiecka, pow. bolesławiecki.

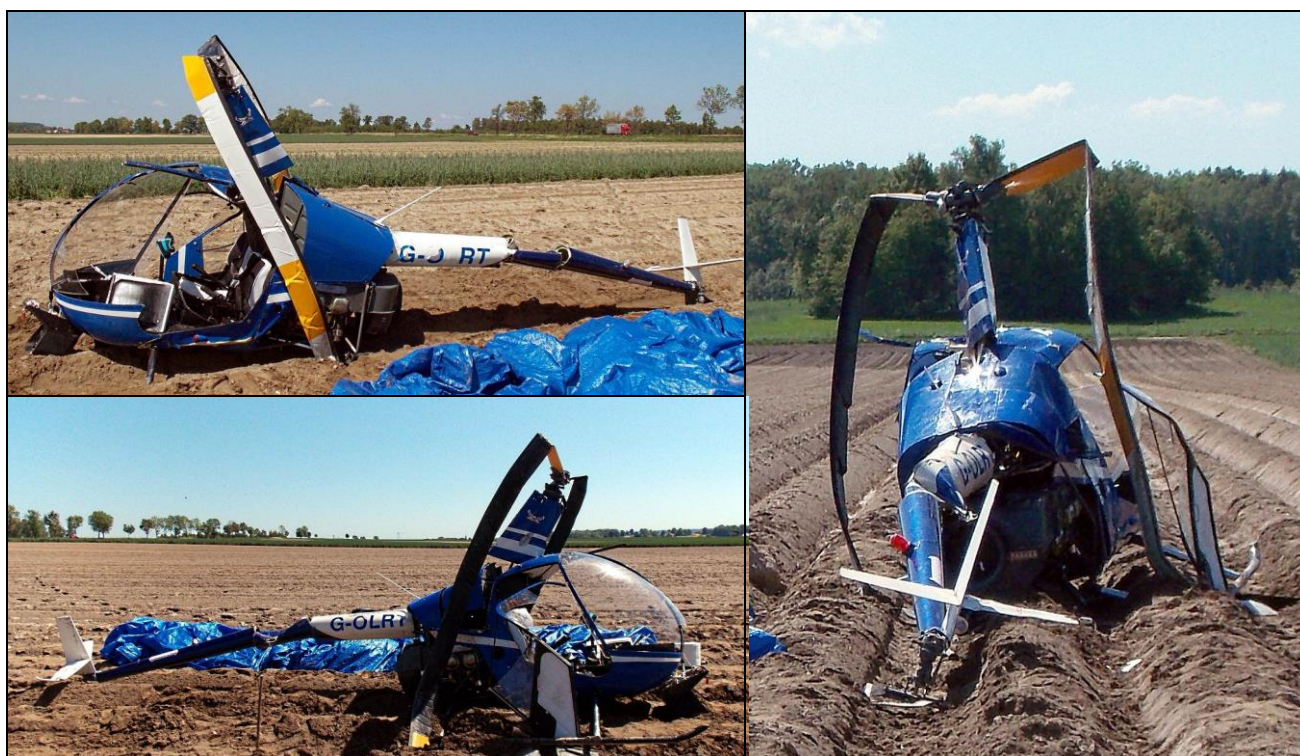
Ogólny widok rozbitego śmigłowca na miejscu wypadku. Na belce ogonowej znaki G-OLRT.

Po przesłuchaniu pilota, jak również biorąc pod uwagę jego bardzo skromne doświadczenie w lotach na śmigłowcach, Komisja doszła do wniosku, że najbardziej prawdopodobną przyczyną zdarzenia było przerwanie ciągu wirnika głównego poprzez skrócenie przez pilota dźwigni gazu, co spowodowało wcześniej opisane następstwa. Lot był wykonywany na wysokości (wg oceny świadka) w zakresie 50-100 metrów nad terenem, a prędkość opadania była bardzo znaczna. Zdaniem Komisji, pilot działając w deficycie czasu nie analizował przyczyny braku ciągu i podjął rozsądną decyzję lądowania autorotacyjnego. Wywrócenie śmigłowca spowodowane było

nierównością terenu. Było to pole ziemniaków z bardzo głębokim obradleniem, w które trafiła prawa płoza śmigłowca.

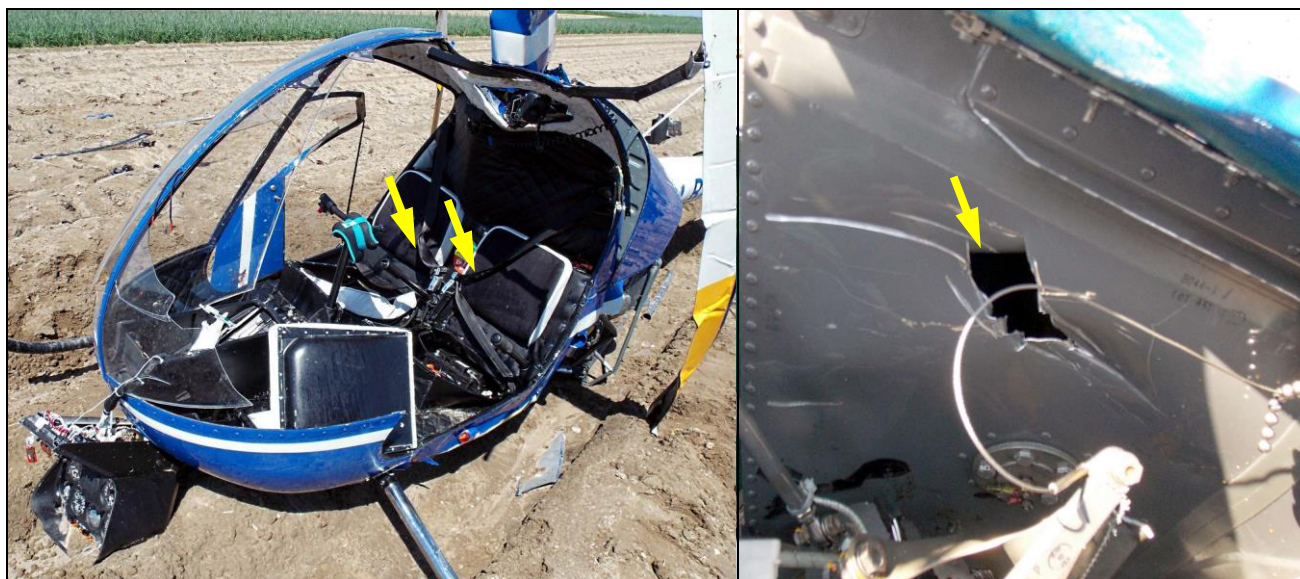
Po lewej widok wnętrza kabiny – strzałkami wskazano zapięte, nie używane podczas lotu pasy bezpieczeństwa. Po prawej pokazane przebicie prawego zbiornika paliwowego przez elementy zniszczonej transmisji napędu. Znaczny wyciek paliwa spowodował oblanie pilota i tylko szczęśliwy zbieg okoliczności sprawił, iż nie doszło do śmiertelnego w skutkach pożaru.

Śmigłowiec posiadał w zbiornikach paliwo, pomimo rozszczelnienia instalacji i dużego jego wycieku do ziemi. Komisja zabezpieczyła próbkę paliwa w ilości 2 litrów celem wykonania ekspertyzy, jednak ze względu na odstępianie od badania wypadku z ekspertyzy zrezygnowano.

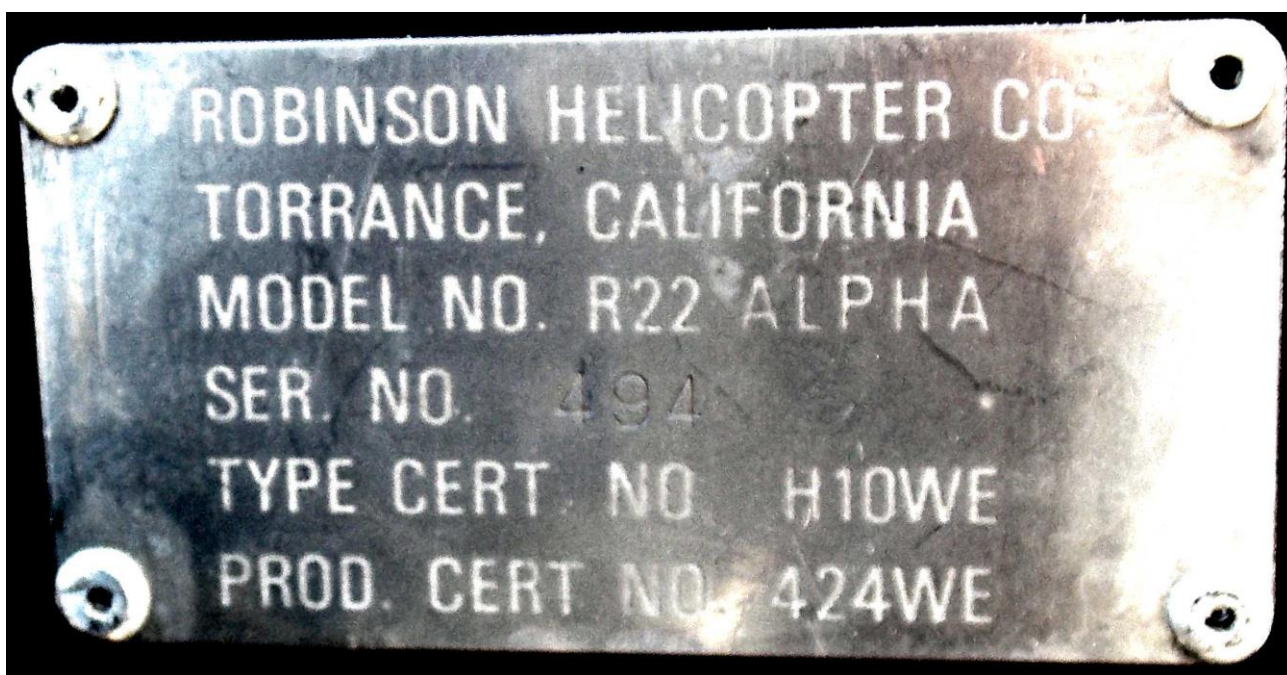
- Przednia część kadłuba pochodzi ze śmigłowca R22 Alpha nr fabr. 494 (znaki rozp. N2241), zbudowanego w październiku 1990; 09 czerwca 1994 śmigłowiec ten został poważnie uszkodzony podczas twardego lądowania;

Tabliczka znamionowa na środkowej części kadłuba (w rejonie kabiny) z wyraźnym numerem fabrycznym 494.
