**Album ilustracji**  
**z wypadku samolotu CESSNA F150L, SP-ATD**  
**31 maja 2014 r., Bielsko-Biała**

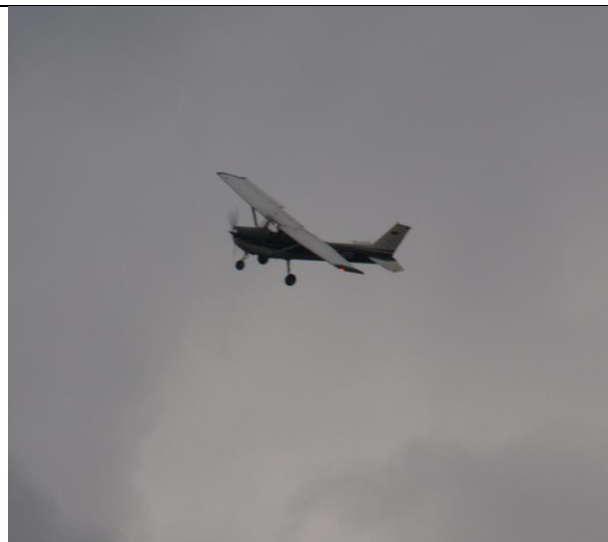
**Rys. 2. Samolot nad szkołą w trakcie wykonywania zdjęć** [foto udostępnione przez Policję]

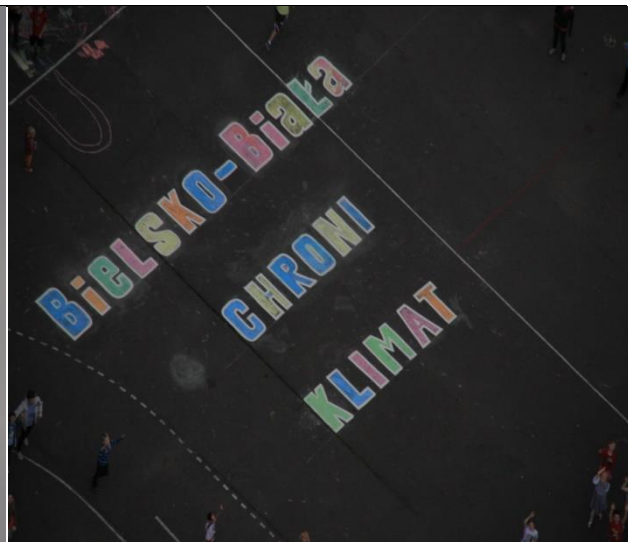
**Rys. 3. Ostatnie zdjęcie hasła wykonane przed wypadkiem** [foto udostępnione przez Policję]

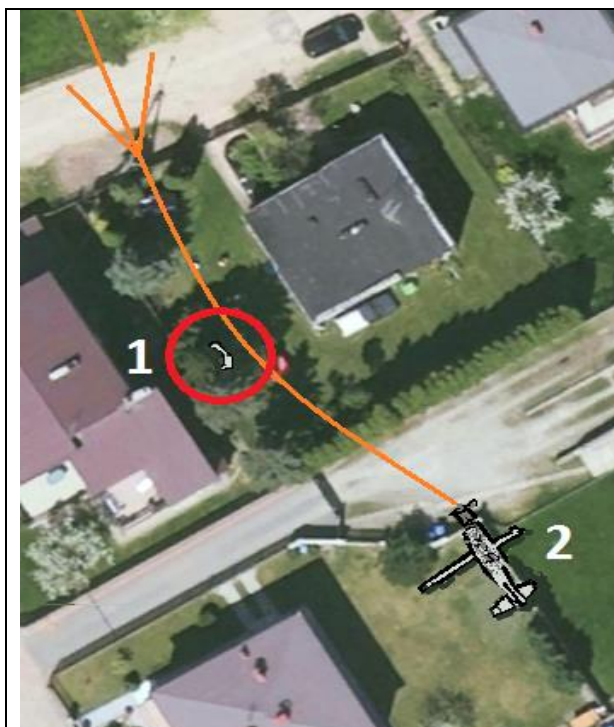
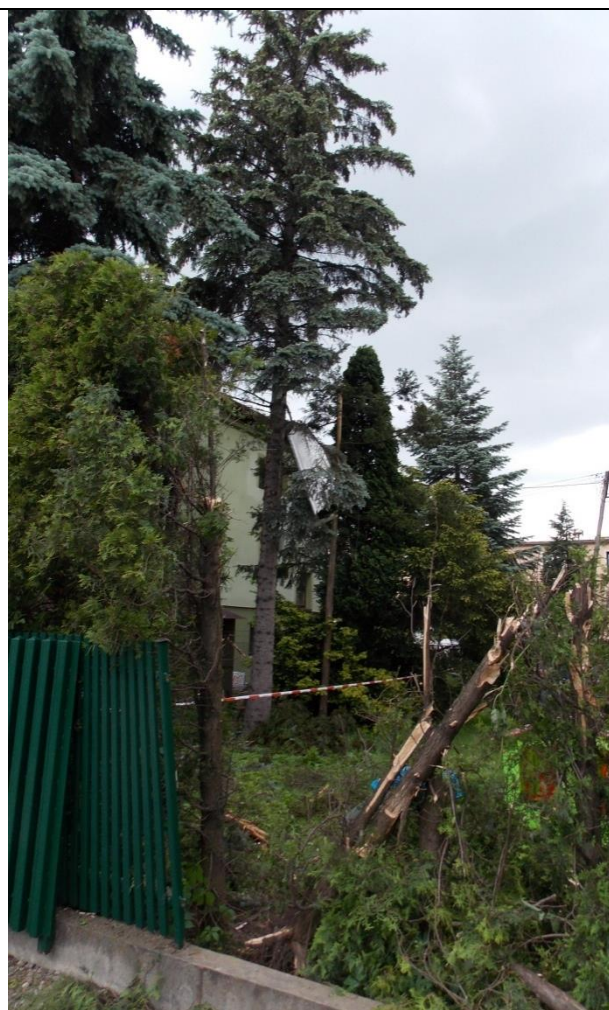
**Rys. 4.** Końcowa faza przemieszczania się samolotu i miejsce upadku (1-urwane prawe skrzydło, 2-miejsce upadku samolotu). Podkład Google maps.  
**Rys.5.** Po prawej - zniszczenia drzewostanu i ogrodzenia. Zdjęcie wykonane w kierunku przeciwnym do przemieszczania się samolotu. W centrum, na pniu świerka, widoczny fragment prawego skrzydła.

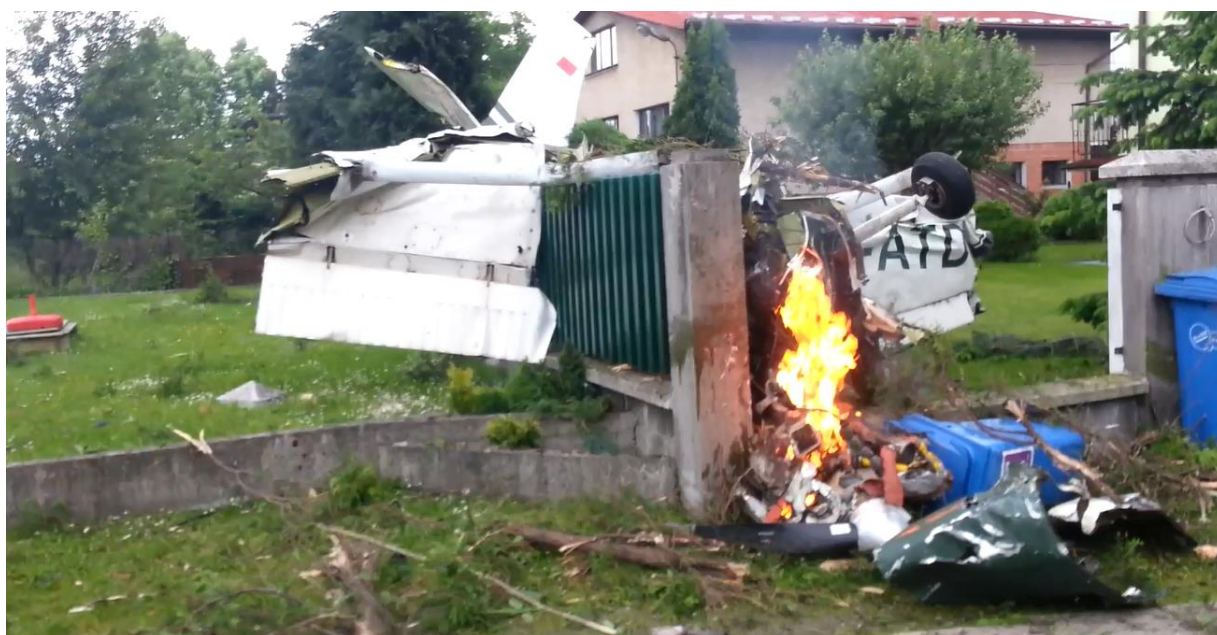
**Rys.6.** Wrak samolotu bezpośrednio po wypadku. Widoczny lokalny pożar instalacji paliwowej. Pozostała część wraku jeszcze nie zniszczona pożarem jaki nastąpił po wybuchu oparów rozlanego paliwa. [foto Krzysztof Zimny]

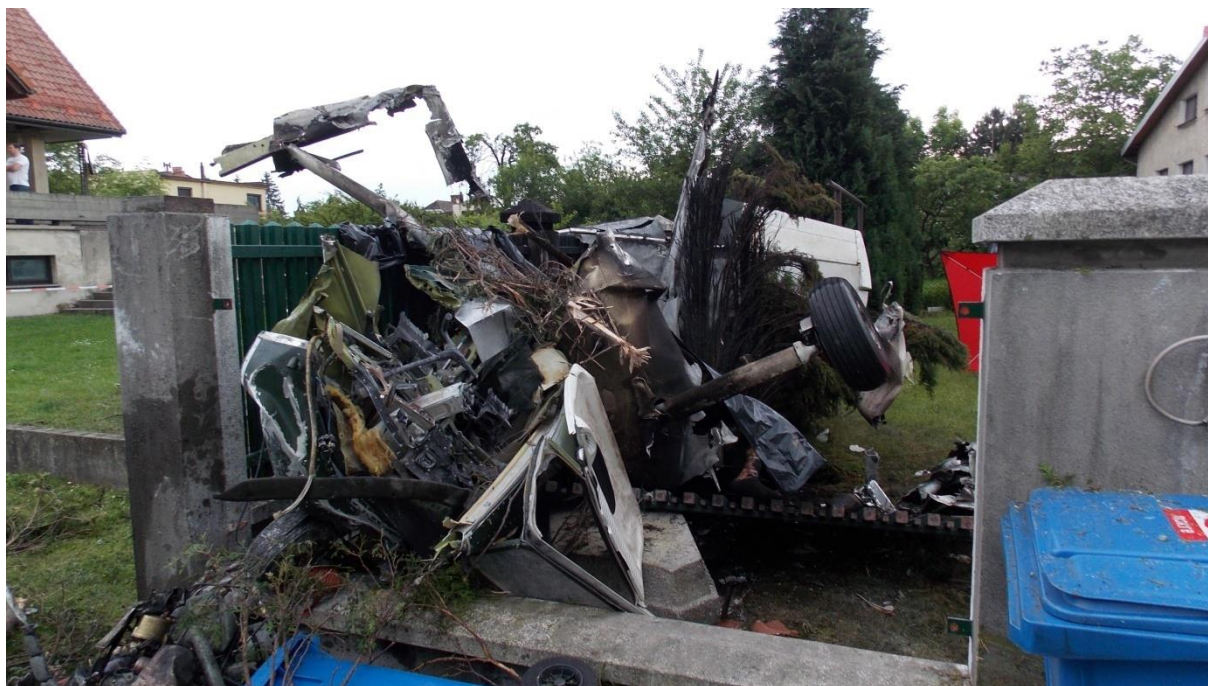
**Rys.7. Wrak samolotu zniszczony pożarem – widok o strony ściany ogniowej.**

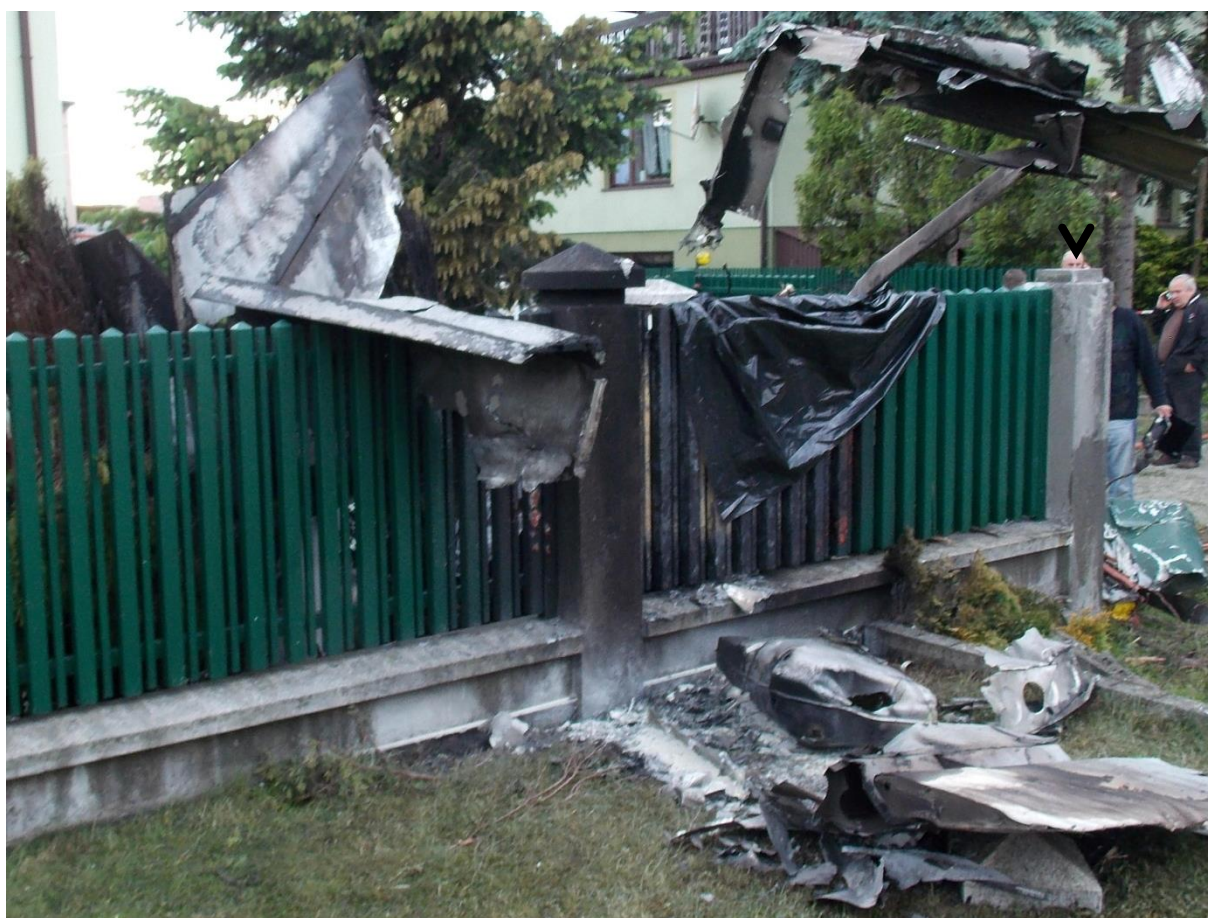
**Rys. 8. Wrak samolotu zniszczony pożarem – po prawej szczątki prawego skrzydła z wypalonym zbiornikiem paliwa.**

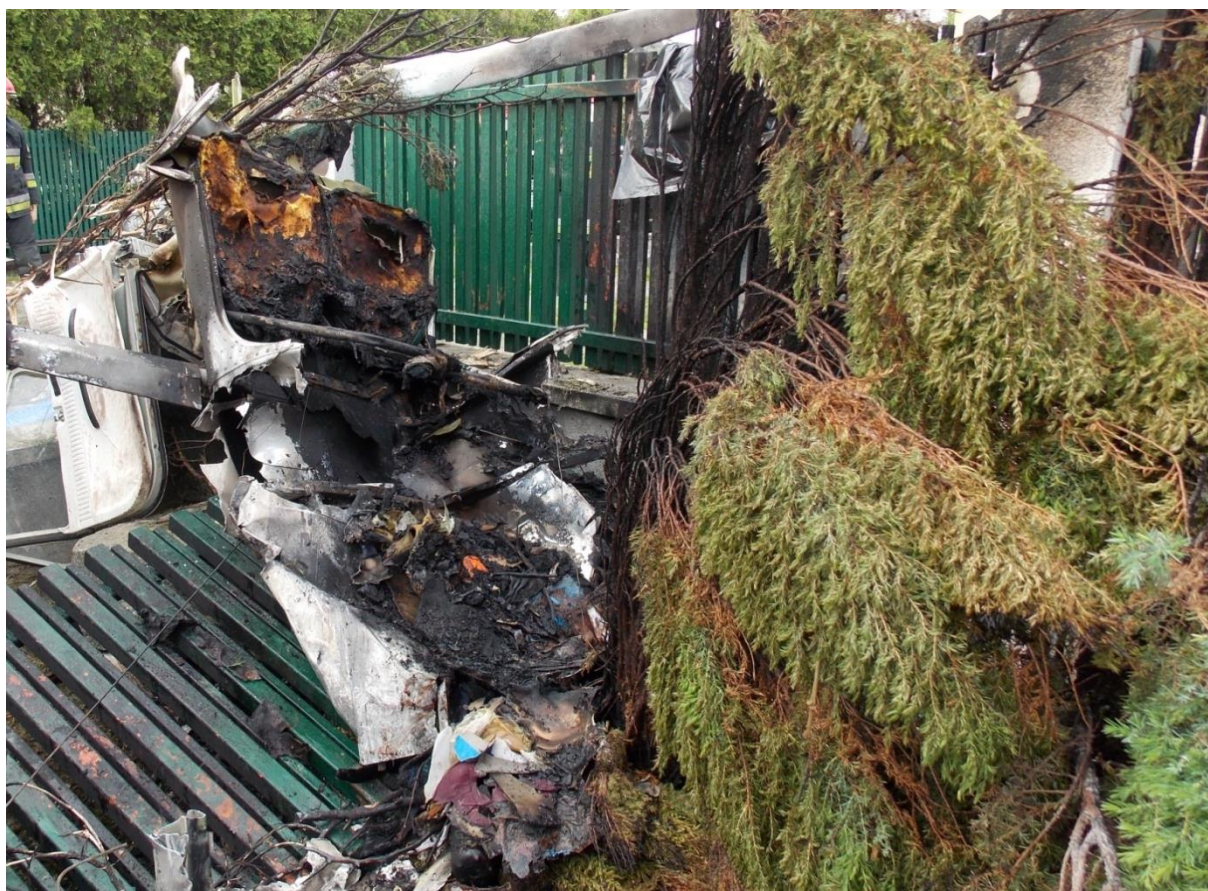
**Rys. 9. Wrak samolotu zniszczony pożarem – widok części kabinowej i bagażnika.**

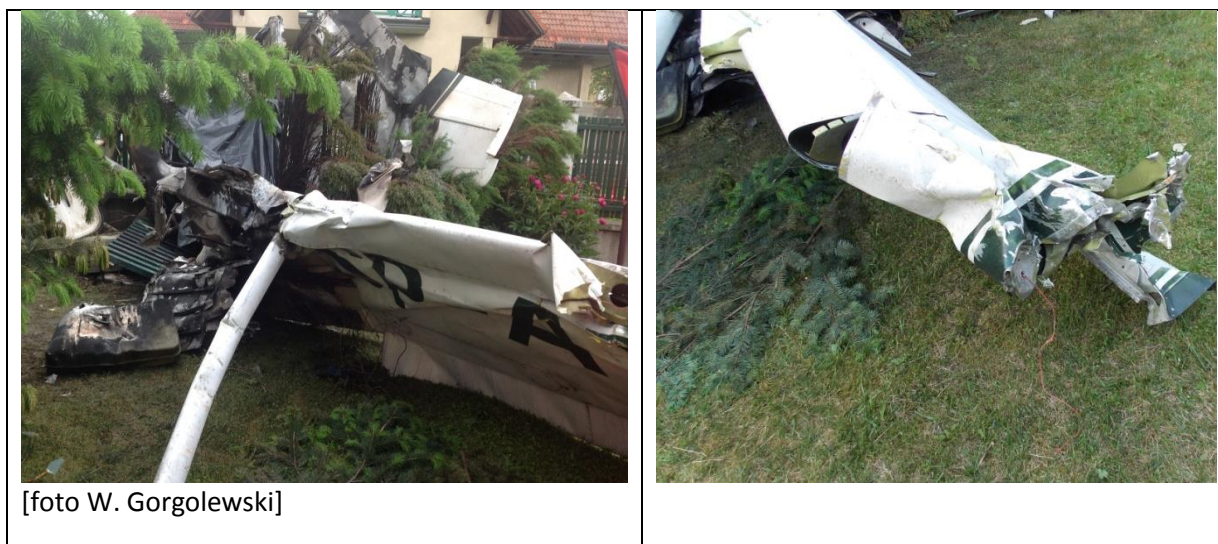
**Rys.10 i 11. Lewe skrzydło. Zdjęcie po lewej – na trawniku widoczny wyrwany z konstrukcji zbiornik paliwa. Zdjęcie po prawej – zniszczona końcówka skrzydła**

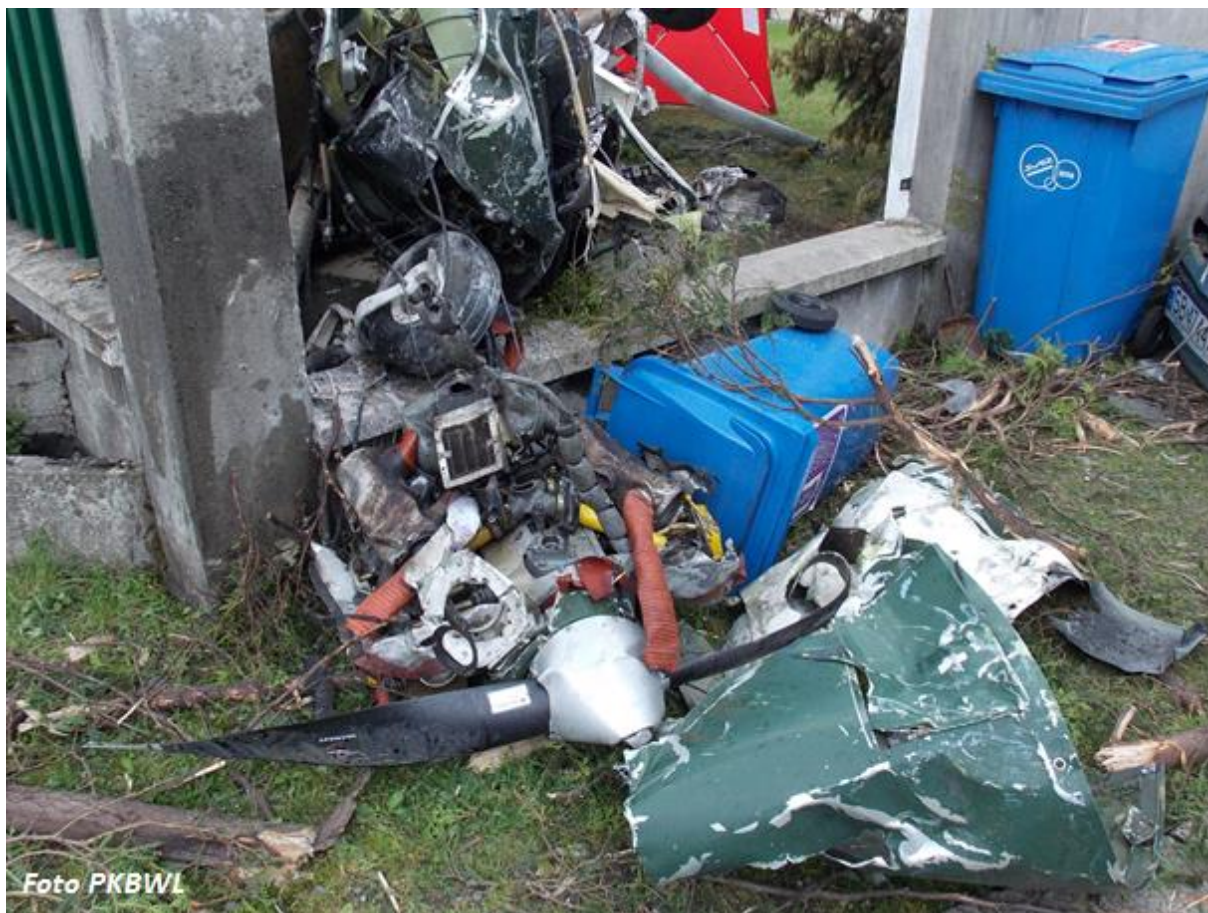
**Rys.12.** Oddzielony od kadłuba silnik. Na pierwszym planie uszkodzone maski silnika i śmigło.

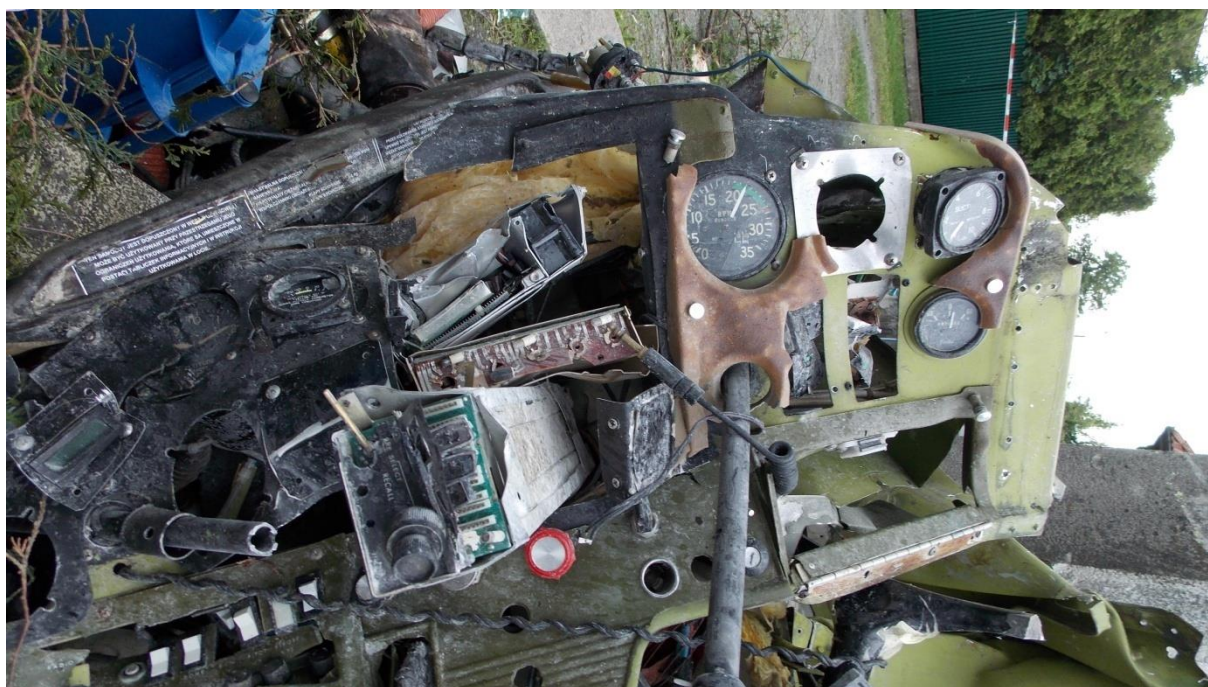
**Rys.13.** Zniszczona tablica przyrządów pokładowych. Widoczne miejsce złamania rury prowadzącej lewego wolantu.

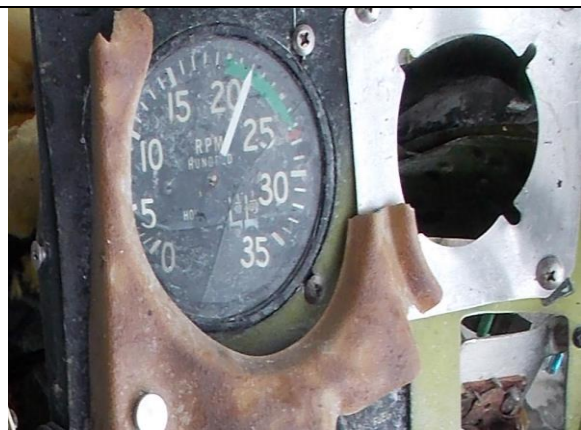
**Rys.14. Fragment tablicy przyrządów pokładowych - zablokowane wskazania obrotomierza (2200 obr./min.).**

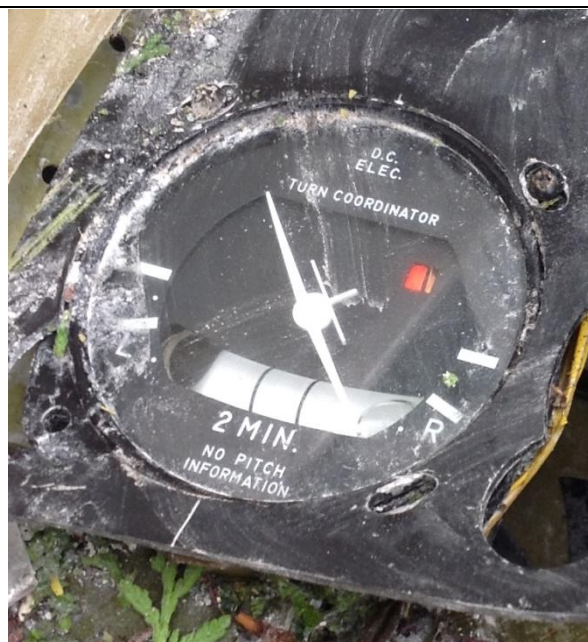
**Rys.15. Po prawej, fragment tablicy przyrządów pokładowych - zablokowane wskazania zakrętomierza. [Foto W. Gorgolewski]**

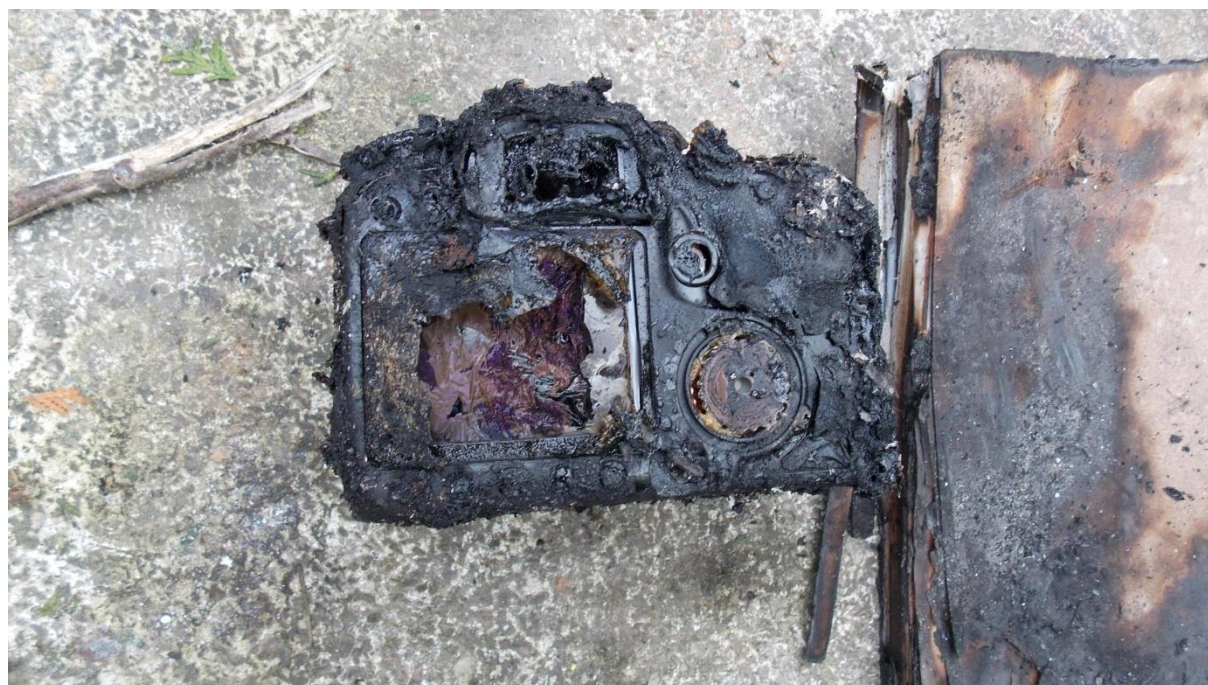
**Rys.16. Wydobyty z kabiny samolotu zniszczony pożarem aparat fotograficzny, którym wykonywano zdjęcia z powietrza.**

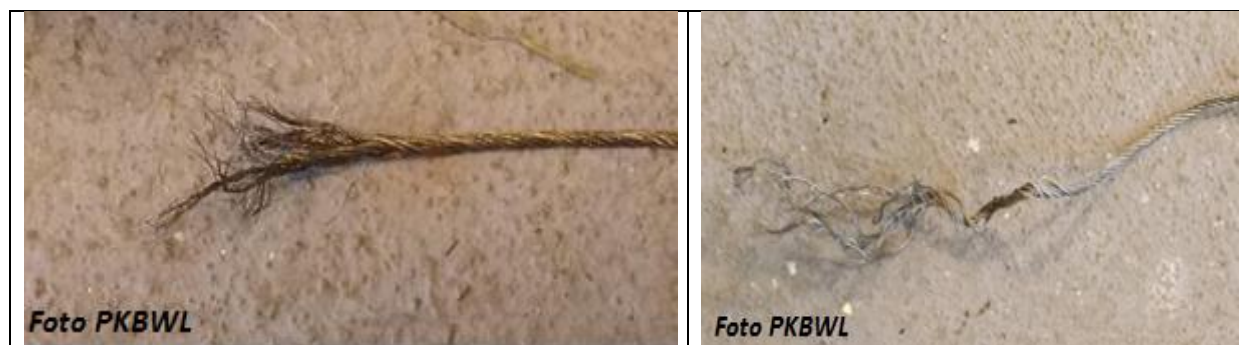
**Rys.17. Zerwane linki napędu lotek. Sposób zerwania wskazuje na doraźny charakter zniszczenia, na skutek przekroczenia naprężeń dopuszczalnych podczas odrywania części prawego skrzydła.**

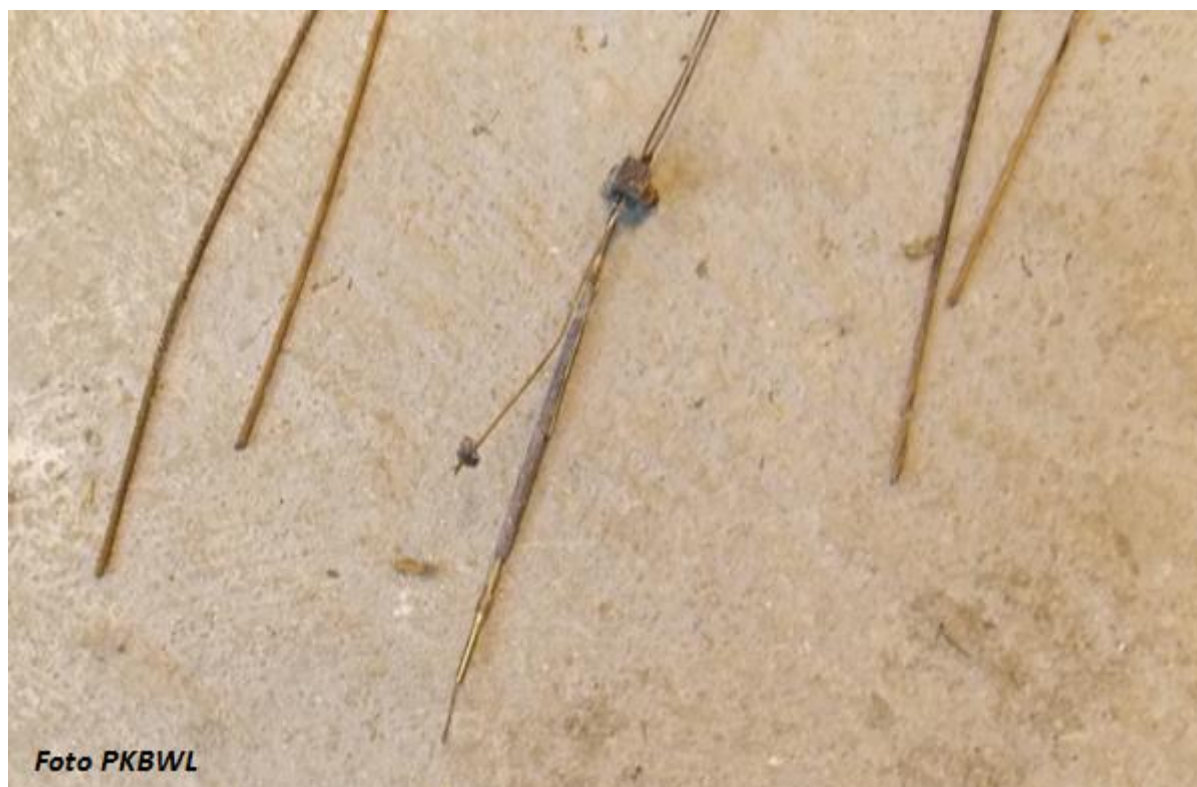
**Rys.18. Linki napędów sterów wysokości, trymera i steru kierunku (przecięte w trakcie przygotowania wraku samolotu do transportu).**

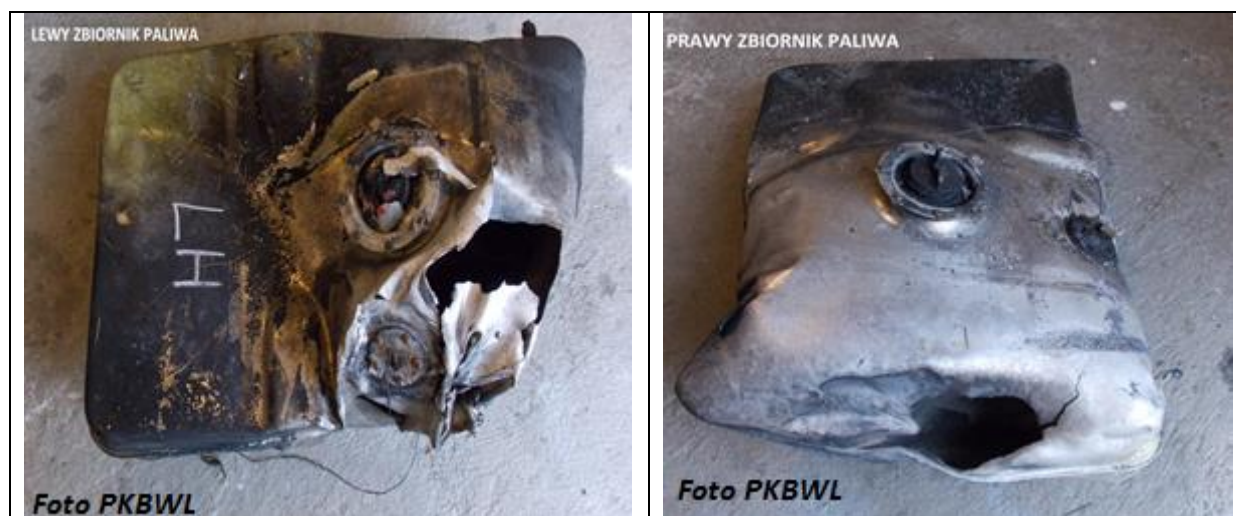
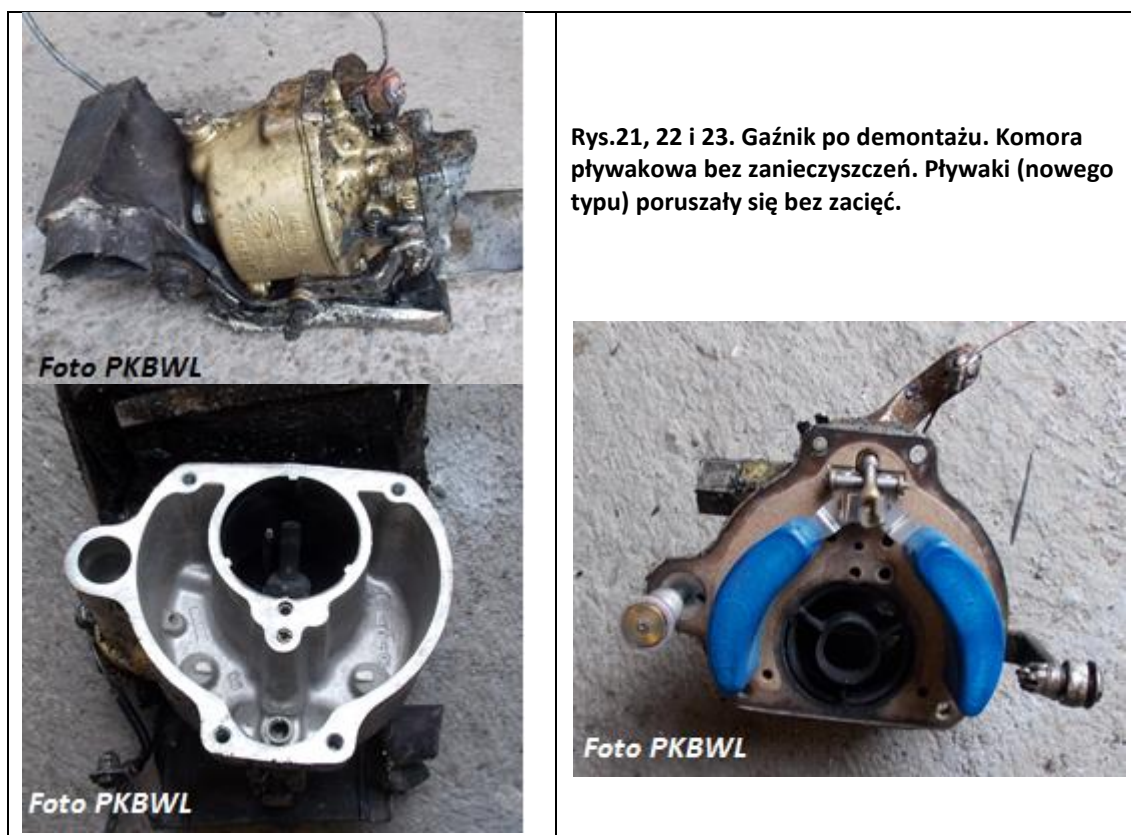
Rys.19 i 20. Stan zbiorników paliwa po wypadku.
