**870/14**

## RAPORT KOŃCOWY

### z badania zdarzenia lotniczego statku powietrznego o maksymalnym ciężarze startowym nie przekraczającym 2250 kg<sup>1</sup>

- 1. Rodzaj zdarzenia:** WYPADEK
- 2. Badanie przeprowadził:** PKBWL
- 3. Data i czas lokalny zaistnienia zdarzenia:** 16 czerwca 2014 r. godz. 18.25
- 4. Miejsce startu i zamierzonego lądowania:** Piastów – lotnisko EPRP.

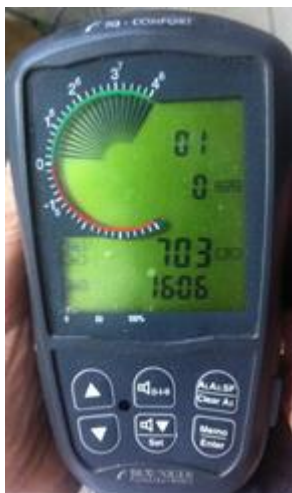
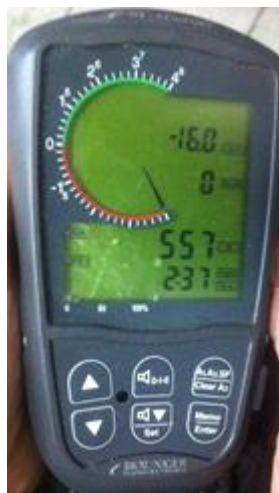
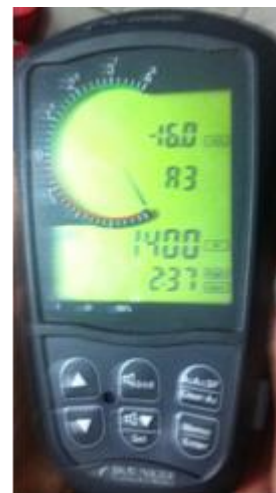
Dane z dnia 16.06.2014 r. odczytane zostały w trybie ekranowym, a z poszczególnych sekwencji wykonano fotografie, (fot. 1 – 3).

- maksymalna wysokość lotu AMSL 703m (przy ciśnieniu QNH 1015 hPa i nastawie przyrządu 1015 hPa)
- maksymalna wysokość lotu AGL 557m
- suma nabranych wysokości 1400m
- maksymalne wznoszenie +4,1 m/s
- **maksymalne opadanie -16,0m/s**
- czas lotu 2:37
- data lotu 16.06.2014r.

W opinii Komisji, zarejestrowana maksymalna prędkość opadania, wynosząca 16 m/s wystąpiła w fazie lotu, w której nastąpił wypadek.

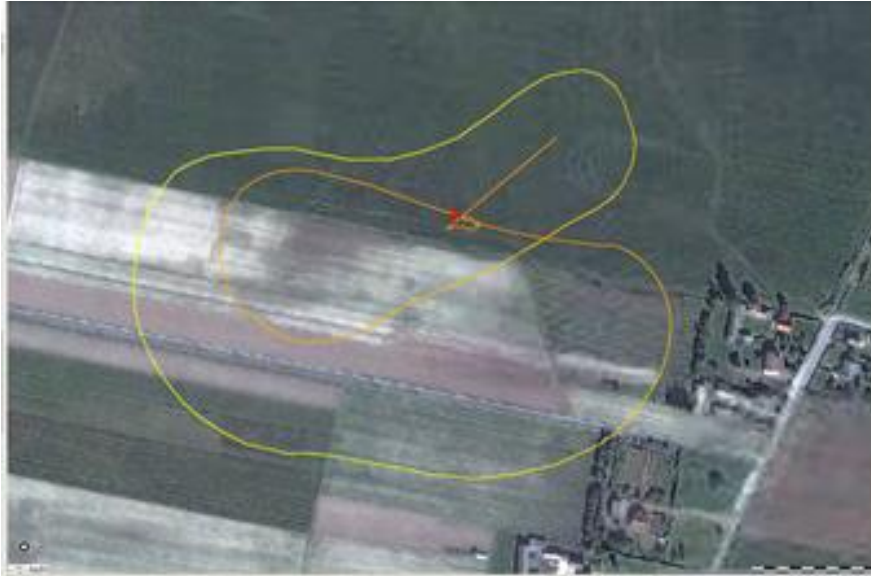
Fot. 4.

W dniu wypadku pilot wykonał dwa loty. Pierwszy lot rozpoczął się o godzinie 17:41:30, a zakończył się o 17:43:53, po wykonaniu dwóch, krótkich okrążeń nad południowym skrajem lotniska EPRP (fot. 4 na następnej stronie).

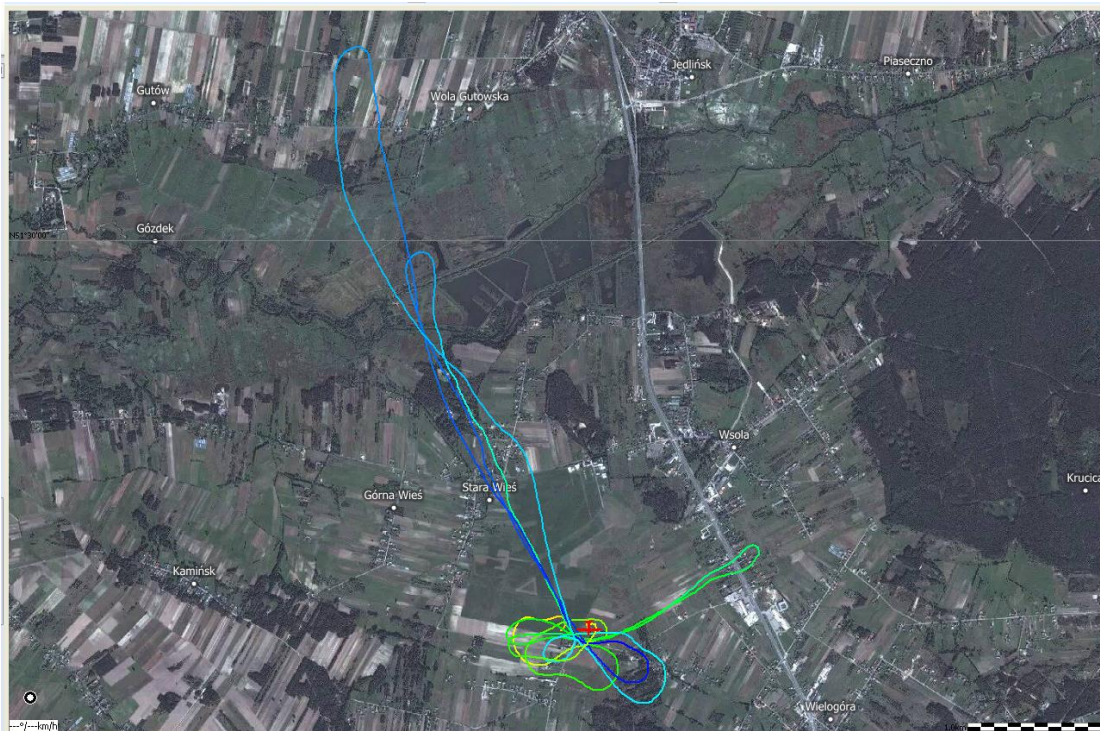
Fot. 5

Drugi lot rozpoczął się o 17:54:13, a zakończył wypadkiem o 18:25:04. Pilot po starcie wykonał trzy krótkie okrężenia nad miejscem startu, a następnie wykonał odlot w kierunku północno wschodnim, nieznacznie przekraczając linię drogi Warszawa – Radom. Po powrocie nad miejsce startu wykonał odlot w kierunku północno-zachodnim w rejon stawów położonych na północ od lotniska EPRP. Następnie zawrócił i wykonał lot w tym samym kierunku dolatując do miejscowości Wola Gutowska. Po powrocie nad rejon startu i wykonaniu kolejnego, krótkiego kręgu doszło do gwałtownego, ciasnego okrężenia w lewo połączonego z gwałtowną utratą wysokości i zderzeniem z ziemią tuż poza skrajem południowo-wschodniej części lotniska (fot.5).

Początek zdarzeń zakończonych wypadkiem nastąpił prawdopodobnie podczas zniżania do lądowania, gdy motoparalotnia była na wysokości około 60 m. Oględziny motoparalotni wykazały uszkodzenia podwieszenia skrzydła (rozpórki tandemu), które spowodowały szybkie i niekontrolowane przez pilota zderzenie z ziemią. Uszkodzenia te następowały kolejno:

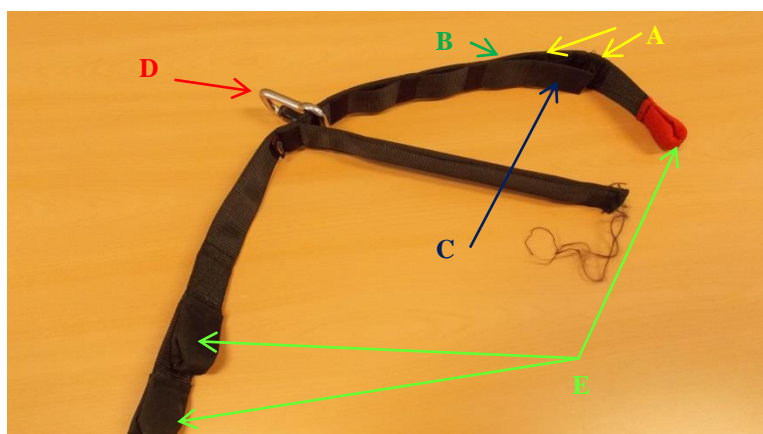
Fot. 6

- rozerwanie, od strony pilota, prawego podwieszenia (rozpórki tandemu);
- zsuniecie się z podwieszenia prawego karabinka uprząży;
- rozerwanie zszycia „oczka” podwieszenia w miejscu podczenia karabinka prawej taśmy nośnej;
- zsuniecie się z podwieszenia karabinka prawej taśmy nośnej skrzydła;
- rozerwanie od strony pilota lewego podwieszenia (rozpórki tandemu);
- zsuniecie się z podwieszenia lewego karabinka uprząży;
- zderzenie z ziemią.

#### *Rozpórka tandemu – prawa*

- A – punkty rozerwania
- B – punkt podczenia prawej taśmy nośnej skrzydła
- C – punkt w którym została podczepiona uprząż pilota
- D – karabinek do którego podczepiona była uprząż pasażera
- E – punkty poprawnego podczenia uprząży pilota / pasażera

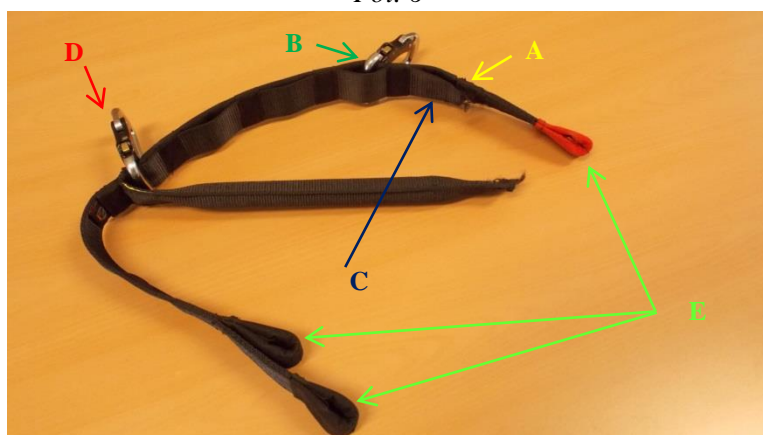
Fot. 7

#### *Rozpórka tandemu – lewa*

- A – punkt rozerwania
- B – punkt podczenia lewej taśmy nośnej skrzydła
- C – punkt, w którym została podczepiona uprząż pilota
- D – karabinek do którego podczepiona była uprząż pasażera
- E – punkty poprawnego podczenia uprząży pilota / pasażera

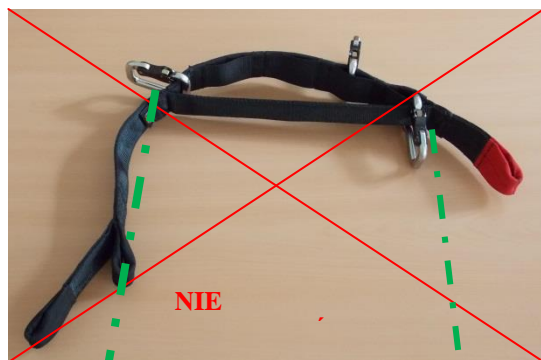
Fot 8

wskazują, że pilot podczepił rozpórki tandemu (podwieszenie układu skrzydło-pilot+pasażer) w miejscach innych niż przeznaczone do tego celu. Na podstawie przeprowadzonego wywiadu Komisja ustaliła, że najbardziej prawdopodobnym powodem takiej decyzji była chęć obniżenia punktu podczepienia skrzydła paralotni oraz uczynienia konstrukcji bardziej zwartą.

Rozmieszczenie karabinków na podwieszeniu (rozpórce tandemu) zastosowane przez pilota

**NIEPRAWIDŁOWE**

Nieprawidłowe podczepienie rozpórki tandemu (podwieszenie układu skrzydło-pilot+pasażer) w miejscach innych niż przeznaczone do tego celu.

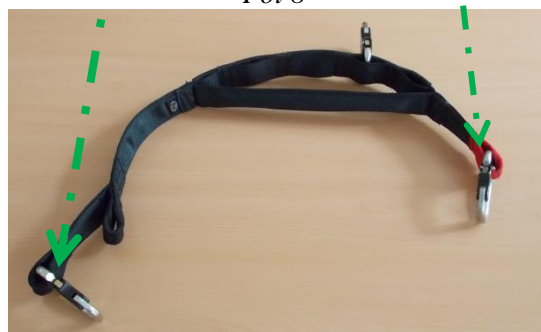
Fot. 9

Przykładowe rozmieszczenie karabinków na podwieszeniu (rozpórce tandemu)

**PRAWIDŁOWE**
