PAŃSTWOWA KOMISJA BADANIA WYPADKÓW LOTNICZYCH

RAPORT WSTĘPNY v. 01

zdarzenie nr: 982/14

statek powietrzny: samolot Bombardier CRJ-700, D-ACPJ

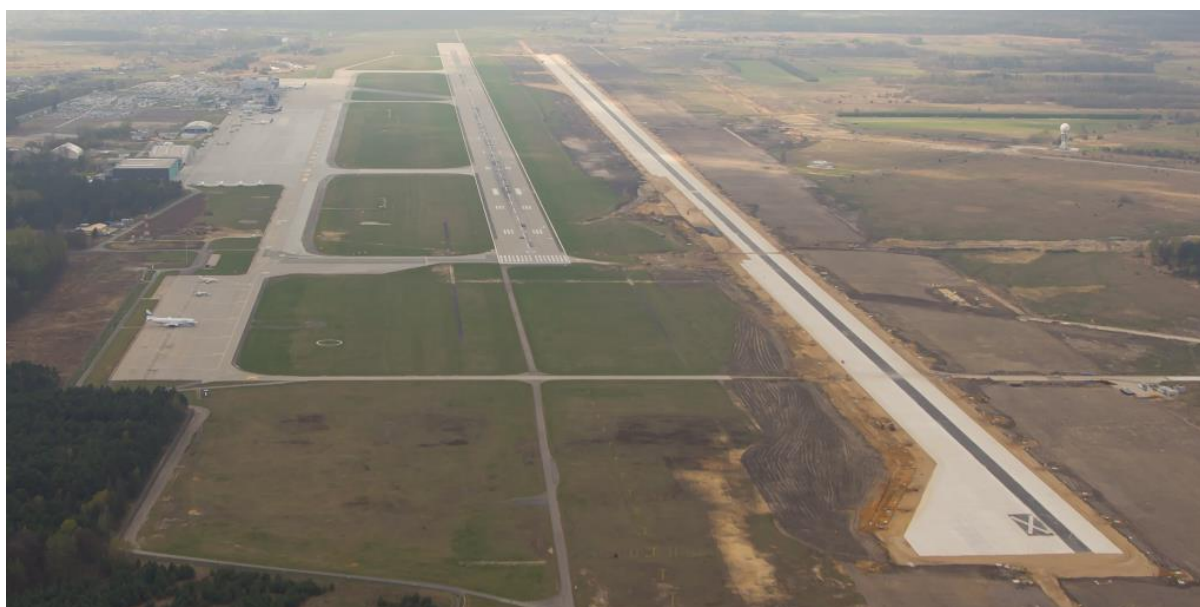
Fot. 2. Lotnisko Katowice-Pyrzowice (11.04.2014), kierunek 27 – z prawej strony budowana droga startowa. [zdjęcie EPKT]. W dniu zdarzenia nie było już czarnego pasa wzdłuż nawierzchni tej drogi startowej.

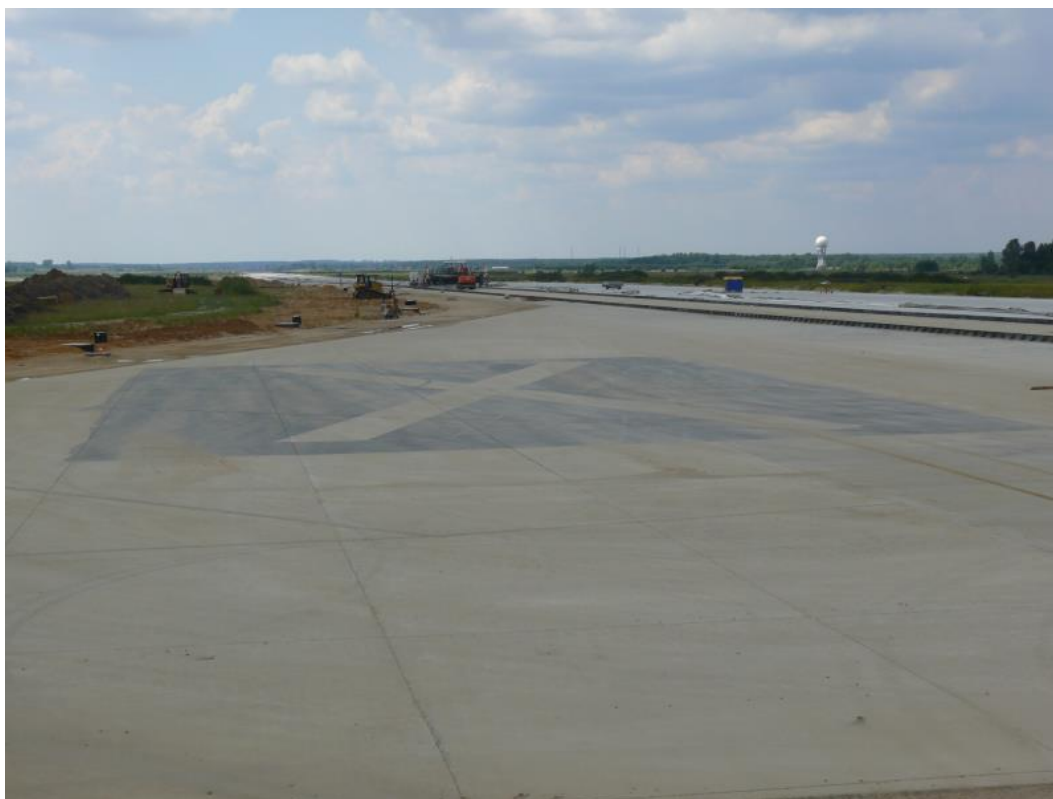
Fot. 3. Oznaczenie zamkniętej drogi startowej w budowie przy progu THR 27.

1. Poprawić i utrzymywać w należyтым stanie poziome oznaczenia o zamknięciu budowanej drogi startowej.
2. Rozważyć zastosowanie stałego oświetlenia ostrzegawczego na budowanej drodze startowej, zwłaszcza w warunkach ograniczonej widzialności.
3. Wysłać przypomnienie do wszystkich operatorów korzystających z lotniska Katowice-Pyrzowice o prowadzonych pracach budowlanych.

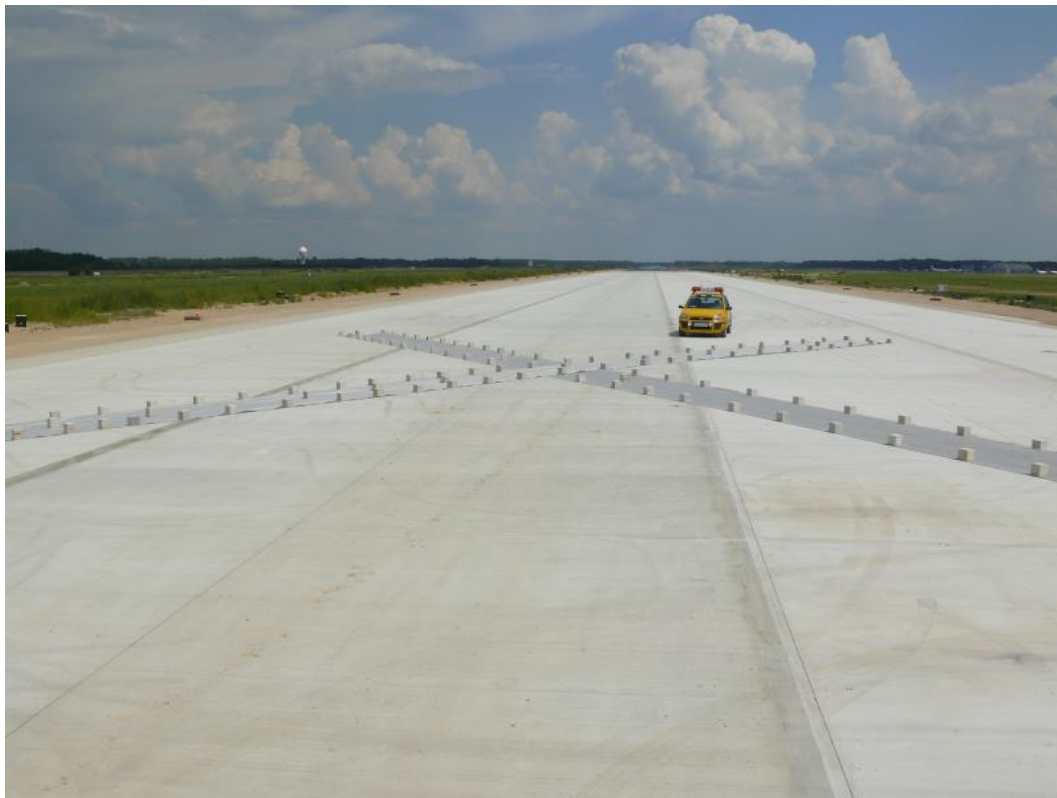
Fot. 4. Oznaczenie zamkniętej drogi startowej w budowie przy progu THR 09.

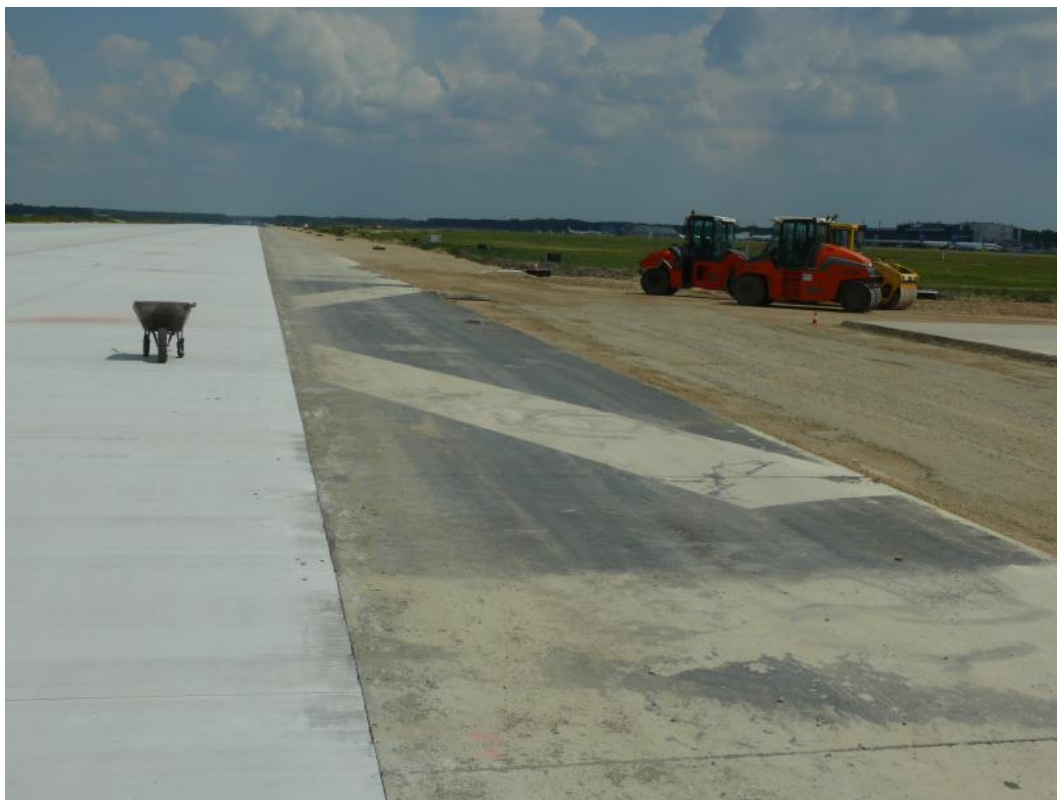
Fot. 5. Zabetonowane pozostałości oznakowania zamkniętej drogi startowej w budowie przy progu THR 09.

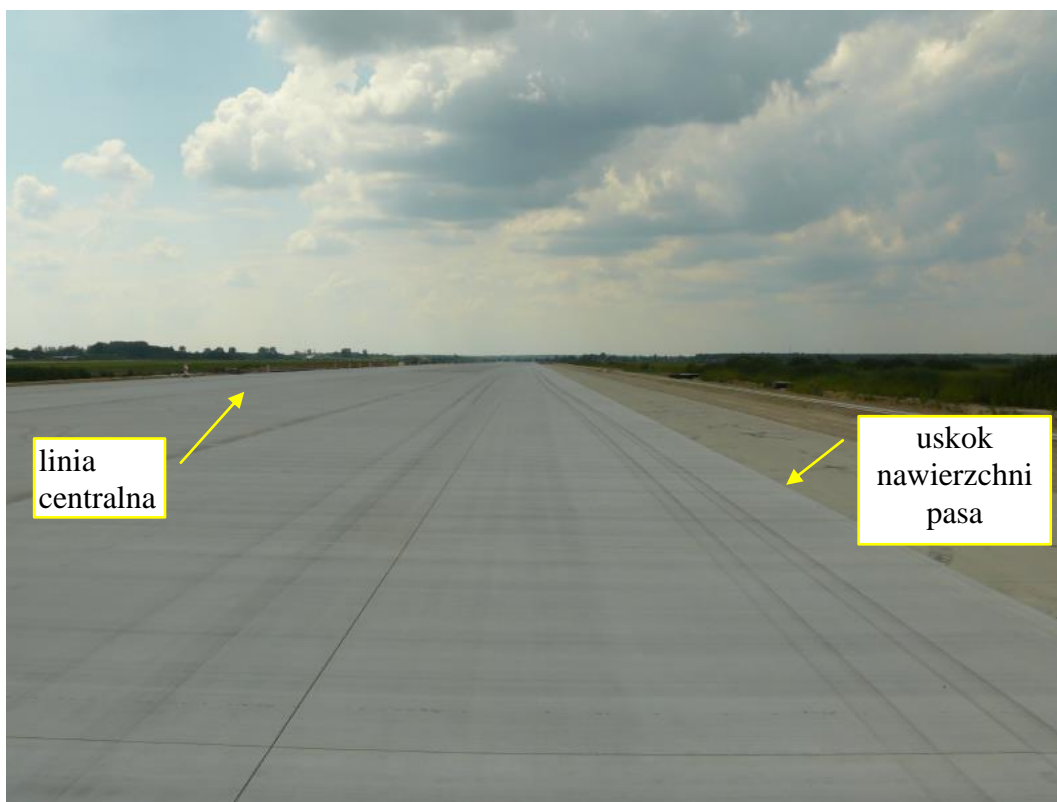
Fot. 9. Ślady maksymalnego zbliżenia się kół samolotu do krawędzi (odległość 1[m] od uskoku) wykonanej nawierzchni drogi startowej.

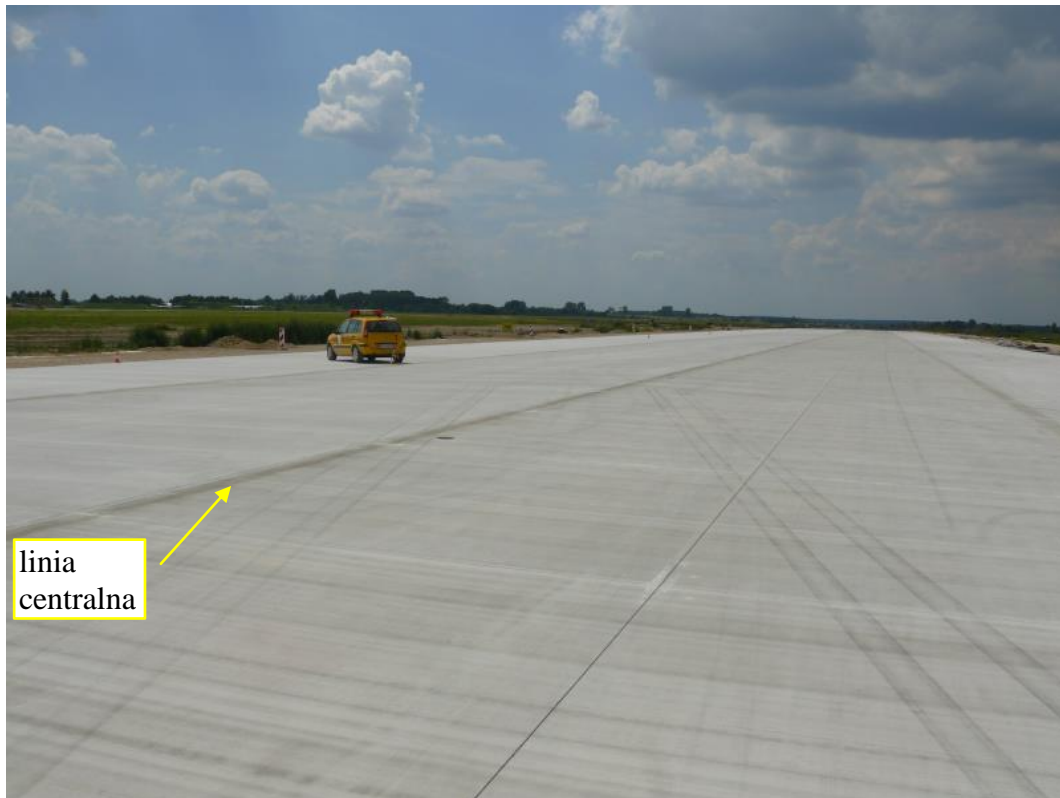
Nie stwierdzono uszkodzeń i zniszczeń w nawierzchni budowanej drogi startowej.

Fot. 12. Ślady zatrzymania samolotu na budowanej drodze startowej (~2700[m] od początku nawierzchni RWY 27).

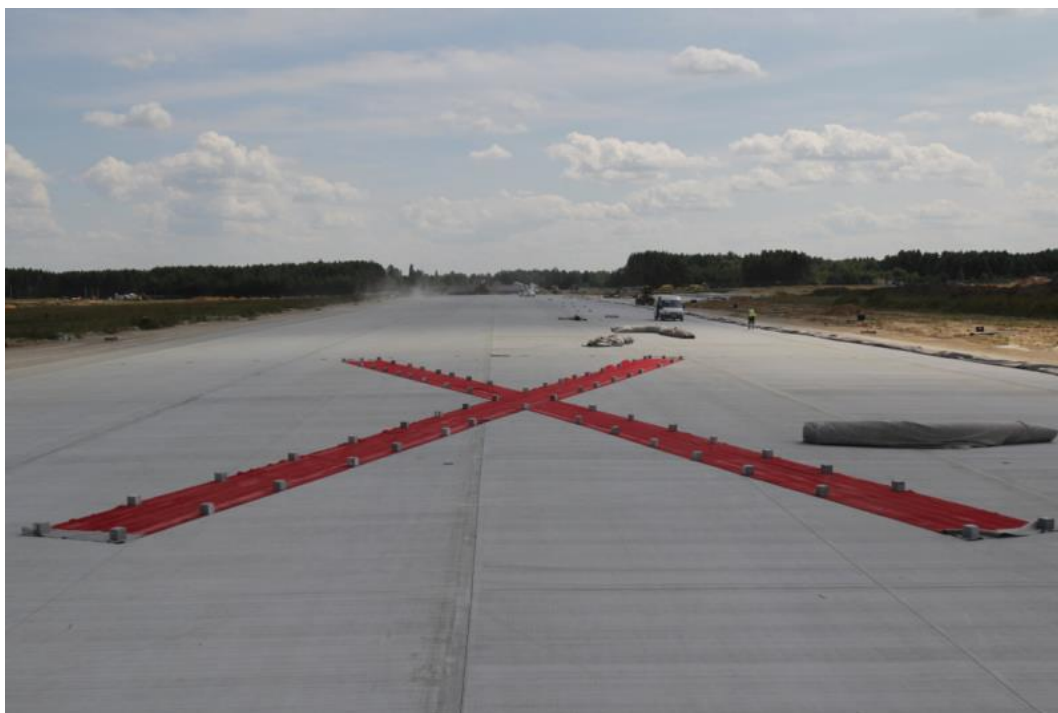
Fot. 15. Oznaczenie zamkniętej drogi startowej w budowie w rejonie progów THR 27.

„Na budowanej drodze startowej wykonać dodatkowo oznakowanie zamkniętej drogi startowej (krzyż) stosując kolor czerwony. Krzyże w tym kolorze powinny zostać mieszczące w pobliżu obu progów oraz na środku drogi startowej.”

Zarządzający lotniskiem wprowadził poprawne oznaczenia zamkniętej drogi startowej w budowie.
