**RAPORT KOŃCOWY**  
**zdarzenie nr: 1953/14**

**a) samolot: De Havilland Canada DHC - 8 Dash 8**  
**o znakach rozpoznawczych: SP - EQK**

**b) samolot: Embraer 190**  
**o znakach rozpoznawczych: DAEBS**

**29 października 2014 roku**

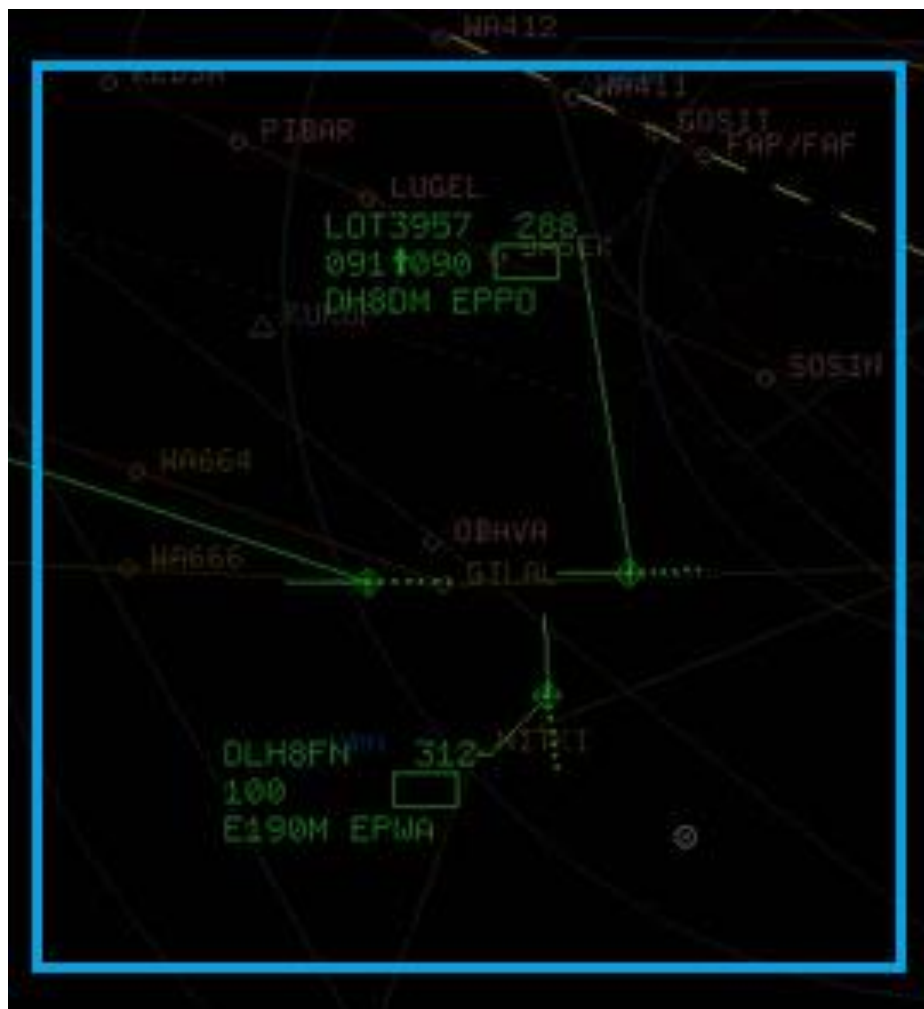
- 06:55:11 - Krl APP EC zezwolił LOT265 wznosić się do poziomu lotu FL90 i na lot po prostej w kierunku punktu INDIG.
- 06:55:12 - **LOT3957** rozpoczął wznoszenie, na wskaźniku pojawiła się strzałka skierowana do góry oznaczająca wznoszenie oraz bieżący poziom lotu FL90.
- 06:55:14 - Krl APP EC uruchomił okienko z listą CFL dla LOT265 w celu wprowadzenia poziomu lotu, na który wydano zezwolenie.
- 06:55:16 - LOT265 prawidłowo potwierdził zezwolenie na wznoszenie do poziomu lotu FL90 i lot po prostej w kierunku punktu INDIG.
- 06:55:16 - **LOT3957** przecinał poziom lotu FL91, samolot znajdował się pomiędzy godziną pierwszą, a drugą w odniesieniu do tarczy zegarowej względem **DLH8FN**. Odległość pomiędzy samolotami wynosiła 3,88 NM. Nie zostało uruchomione ostrzeżenie STCA.

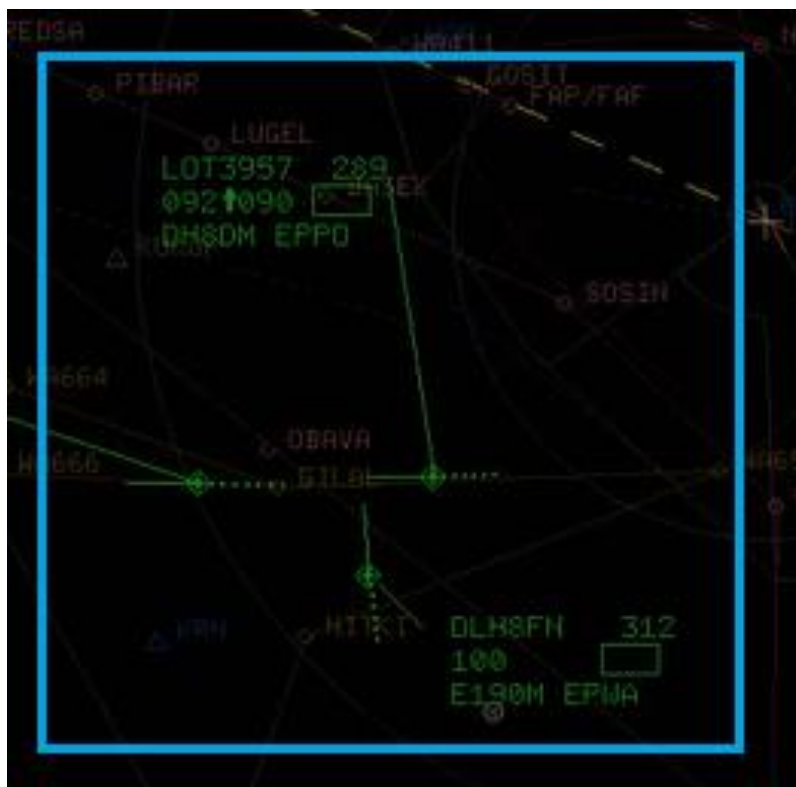
- 06:55:18 - KRL APP EC skończył wprowadzać do systemu P\_21 poziom lotu, na który wydano zezwolenie. Okienko z listą CFL przestało być wyświetlane na wskaźniku.
- 06:55:19 - **LOT3957** przecinał poziom lotu FL92, samolot znajdował się na godzinie pierwszej w odniesieniu do tarczy zegarowej względem **DLH8FN**. Odległość pomiędzy samolotami wynosiła 3,56 NM. **Nie został aktywowany STCA.**

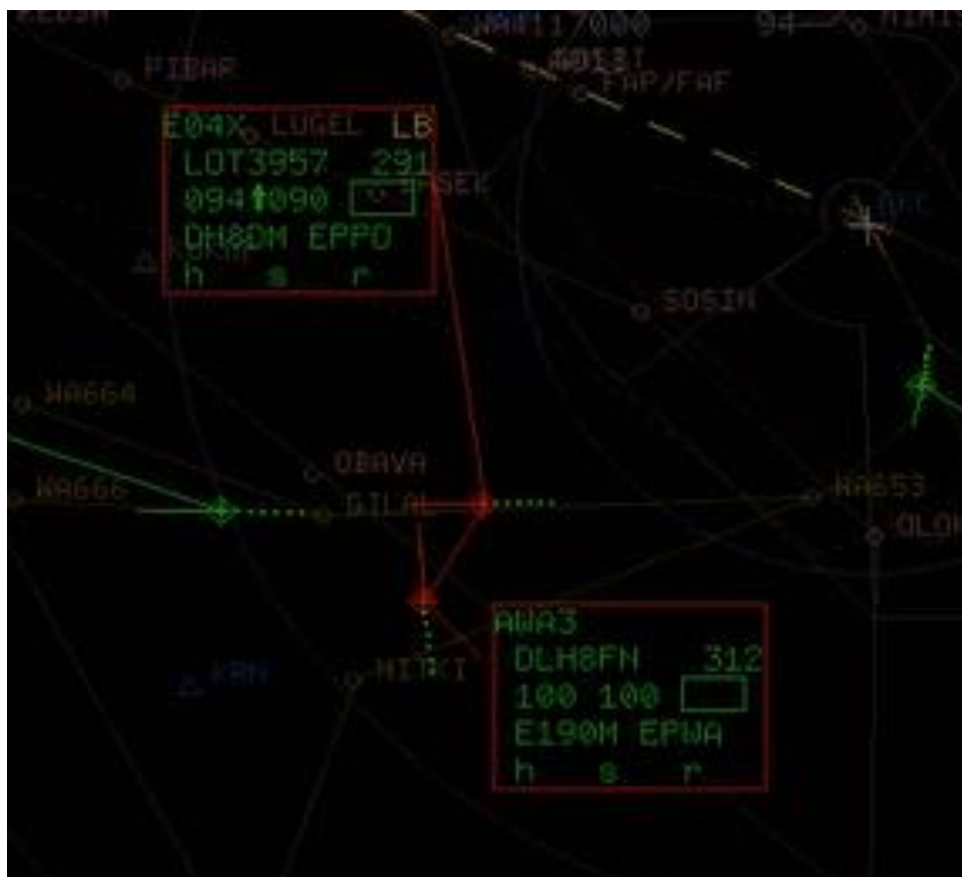
06:55:23 - **LOT3957** przecinał poziom lotu FL94, samolot znajdował się na godzinie pierwszej w odniesieniu do tarczy zegarowej względem **DLH8FN**. Odległość pomiędzy samolotami wynosiła 3,14 NM. Aktywował się alarm STCA. Pojawiło się ostrzeżenie o przekroczeniu poziomu (Level Bust Warning - LB).

**DLH8FN** zgłosił wykonanie manewru wygenerowanego przez system ACAS (cytat: „*Lufthansa eight Fox November TCAS RA*”).

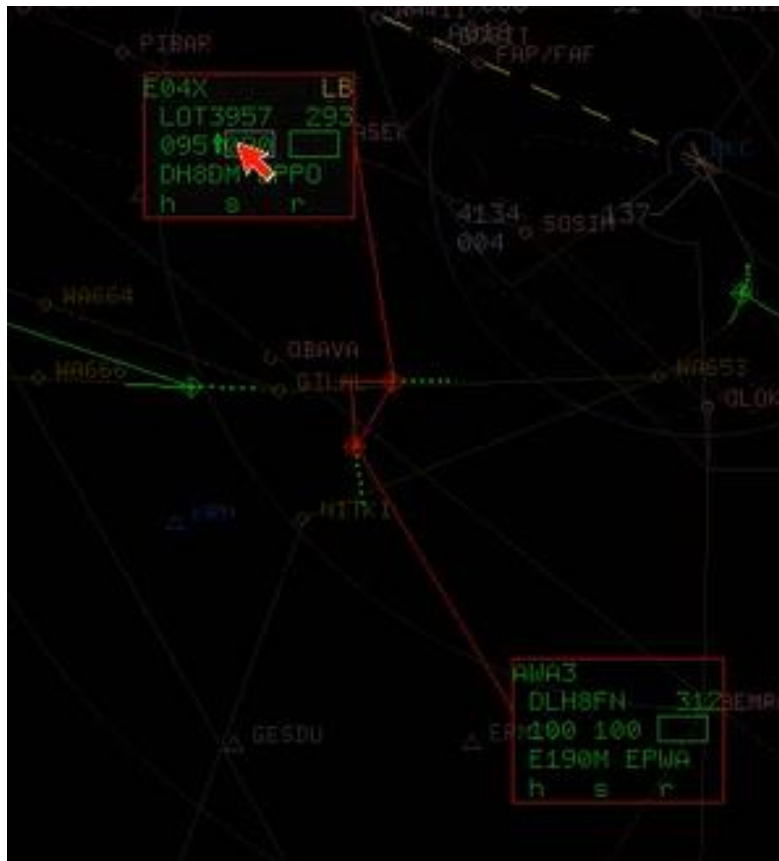
06:55:28 - **LOT3957** przecinał poziom lotu FL95, samolot znajdował się na godzinie pierwszej w odniesieniu do tarczy zegarowej względem **DLH8FN**. Odległość pomiędzy samolotami wynosiła 2,61 NM. Krl APP EC stwierdził, że **LOT3957** kontynuuje wznoszenie powyżej poziomu lotu FL90. Cytat: „*Kurczę, dlaczego się wznosi?*” (wypowiedziane spokojnym głosem).

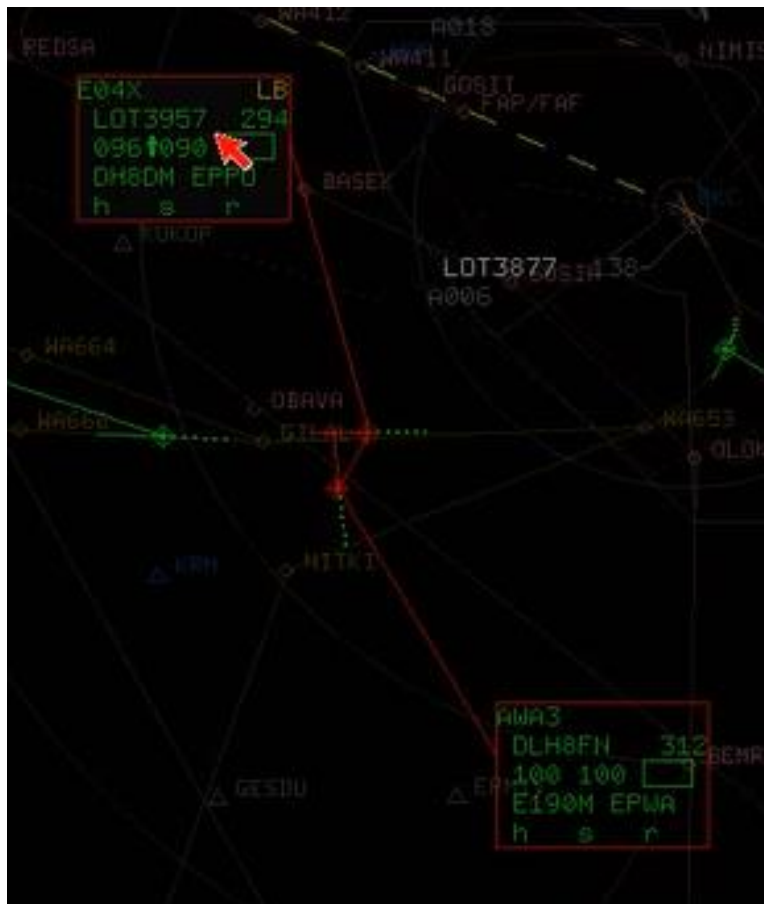
06:55:32 - **LOT3957** przecinał poziom lotu FL96, samolot znajdował się na godzinie pierwszej w odniesieniu do tarczy zegarowej względem **DLH8FN**. Odległość pomiędzy samolotami wynosiła 2,19 NM.

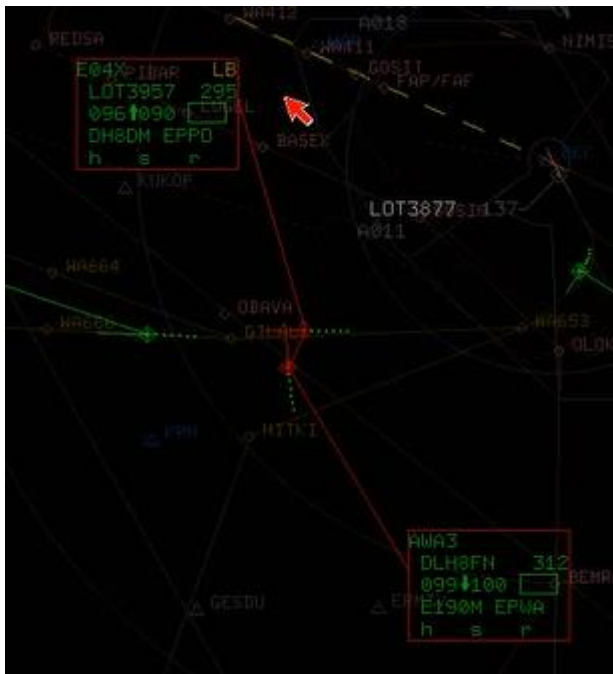
06:55:35 - **LOT3957** przecinał poziom lotu FL96, **DLH8FN** rozpoczął zniżanie i przecinał poziom lotu FL99.**LOT3957** znajdował się na godzinie pierwszej w odniesieniu do tarczy zegarowej względem **DLH8FN**. Odległość pomiędzy samolotami wynosiła 1,89. Prędkości samolotów względem ziemi wynosiły odpowiednio 295 węzłów i 312 węzłów.

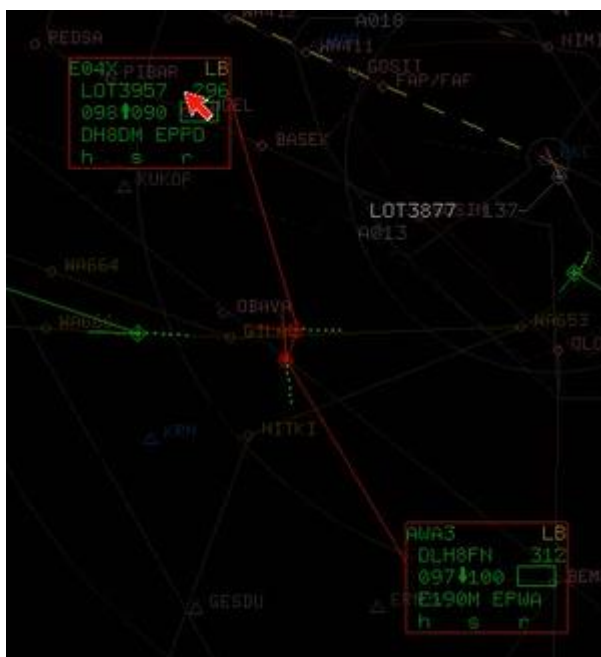
06:55:40 - **LOT3957** przecinał poziom lotu FL98, **DLH8FN** przecinał poziom lotu FL97. **LOT3957** znajdował się pomiędzy godziną dwunastą a godziną pierwszą w odniesieniu do tarczy zegarowej względem **DLH8FN**. Odległość pomiędzy samolotami wynosiła 1,42 NM.

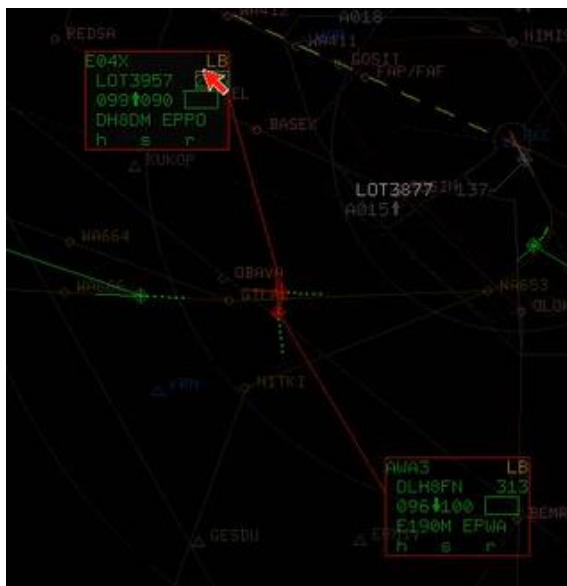
06:55:43 - **LOT3957** przecinał poziom lotu FL99, **DLH8FN** przecinał poziom lotu FL96. **LOT3957** znajdował się na godzinie dwunastej, 15 stopni na prawo w odniesieniu do tarczy zegarowej względem **DLH8FN**. Odległość pomiędzy samolotami wynosiła 1,16 NM.

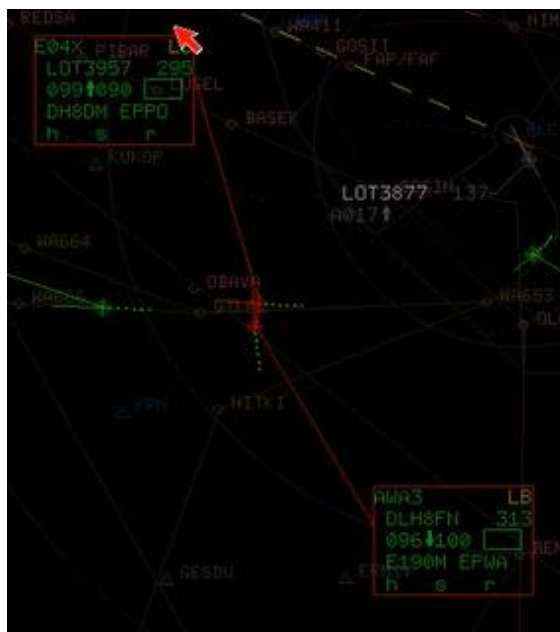
06:55:47 - **LOT3957** przecinał poziom lotu FL99, **DLH8FN** przecinał poziom lotu FL96. **LOT3957** znajdował się dokładnie na kursie przeciwnym „nosem” do **DLH8FN**. Odległość pomiędzy samolotami wynosiła 0,87 NM. Według zobrazenia radarowego systemu P\_21 przy zasięgu 68 NM tracki samolotów zetknęły się.

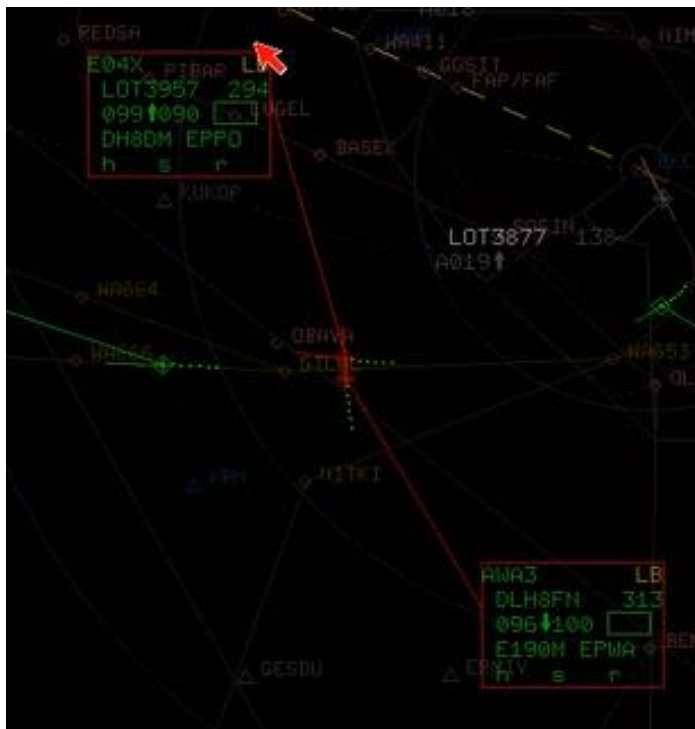
06:55:51 - **LOT3957** rozpoczął zniżanie i przecinał poziom lotu FL98, **DLH8FN** rozpoczął wznoszenie i przecinał poziom lotu FL97. **LOT3957** przeciął linię drogi **DLH8FN** i znajdował się pomiędzy godziną jedenastą a godziną dwunastą w odniesieniu do tarczy zegarowej względem **DLH8FN**. Odległość pomiędzy samolotami wynosiła 0,72 NM.

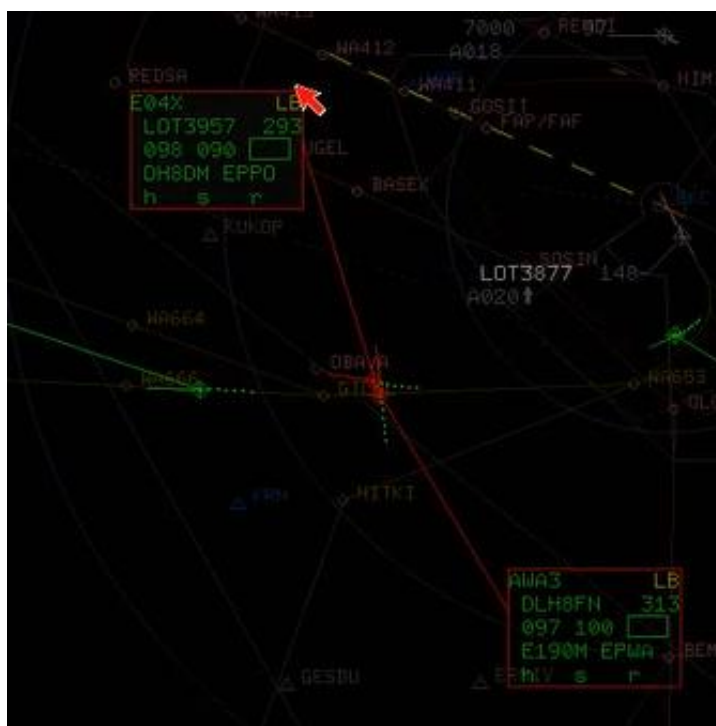
06:55:54 - **DLH8FN** zgłosił, że jest wolny od konfliktu (cytat: „Eight Foxtrot clear of conflict”). Odległość pomiędzy **LOT3957**, a **DLH8FN** wynosiła 0,69 NM.

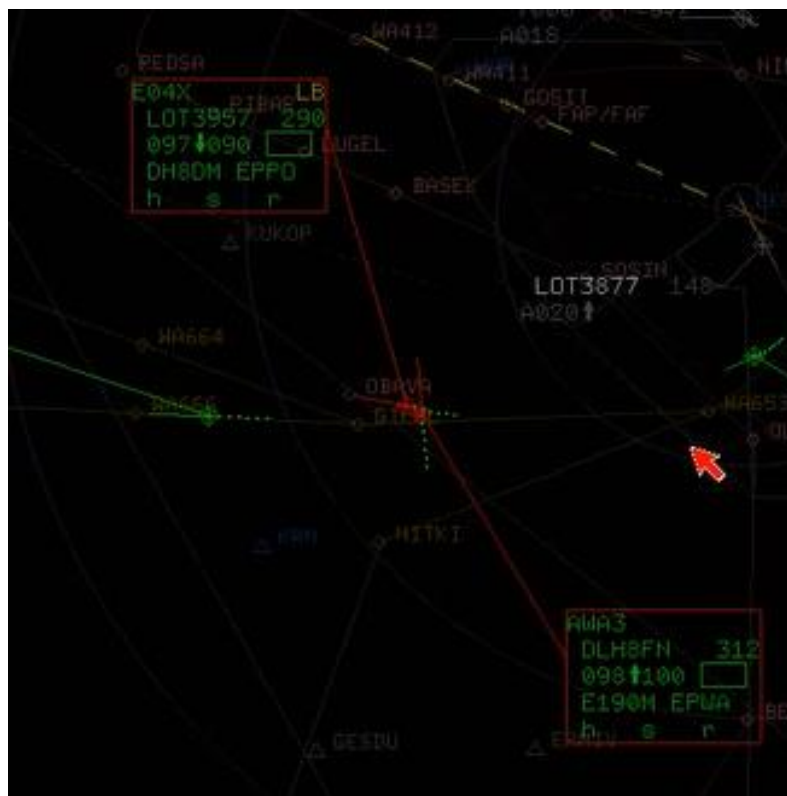
06:55:56 - KRL APP EC potwierdził przyjęcie informacji. **LOT3957** przecinał poziom lotu FL097, a **DLH8FN** przecinał poziom lotu FL098. Odległość pomiędzy samolotami wynosiła 0,72 NM i od tego czasu wzrastała.

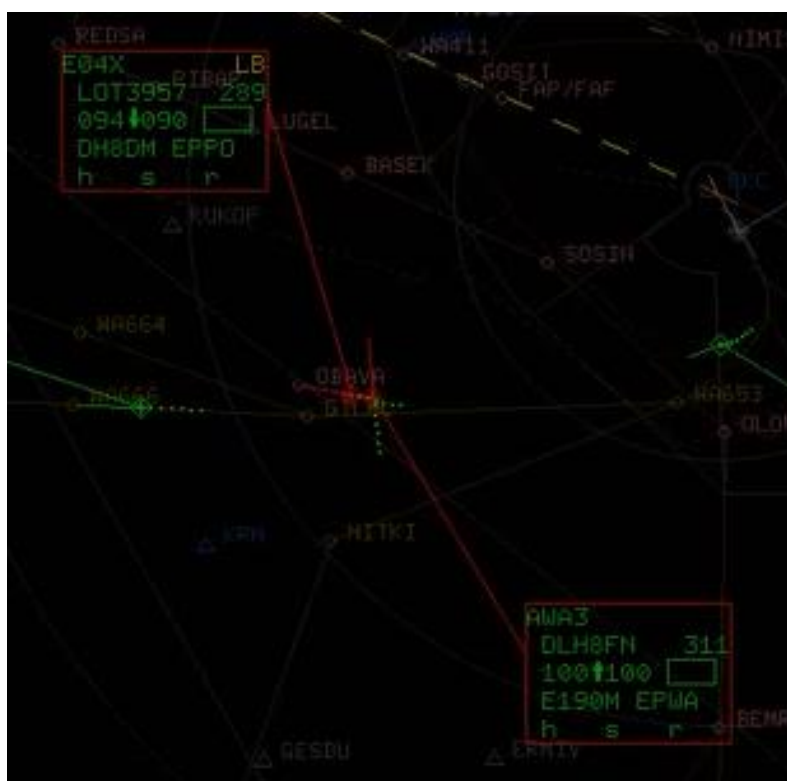
06:56:00 - **LOT3957** zgłosił, że jest wolny od konfliktu i przecinał poziom lotu FL94, a DLH8FN przecinał poziom lotu FL100 i **DLH8FN** przeleciał za „ogonem” **LOT3957**. Odległość pomiędzy samolotami wynosiła 0,98 NM. Krl APP EC nie potwierdził przyjęcia informacji od **LOT3957** o zakończeniu konfliktu.

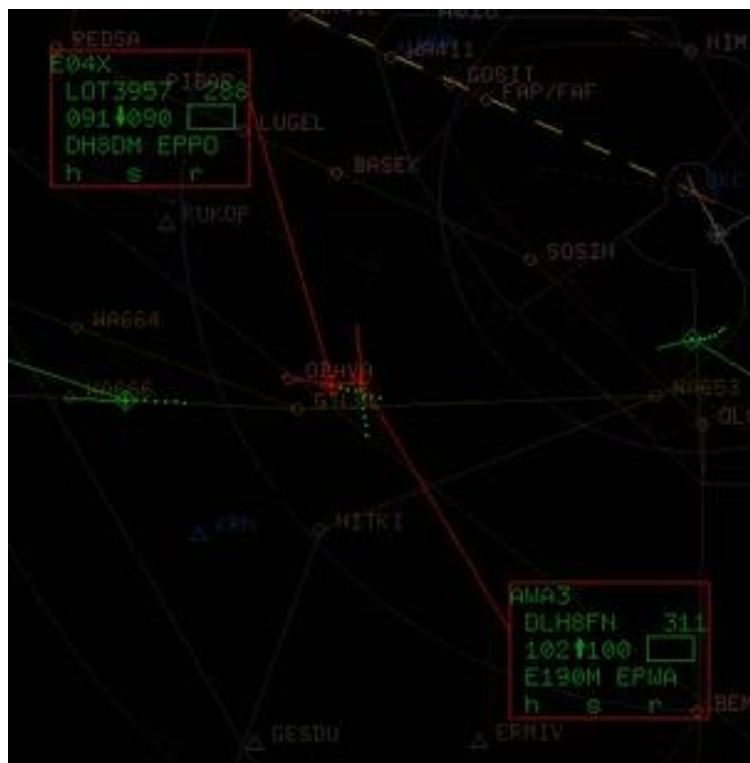
06:56:04 - **LOT3957** przecinał poziom lotu FL91, ustało ostrzeżenie o przekroczeniu poziomu (Level Bust Warning), a **DLH8FN** przecinał poziom lotu FL102, odległość pomiędzy samolotami wynosiła 1,26 NM.

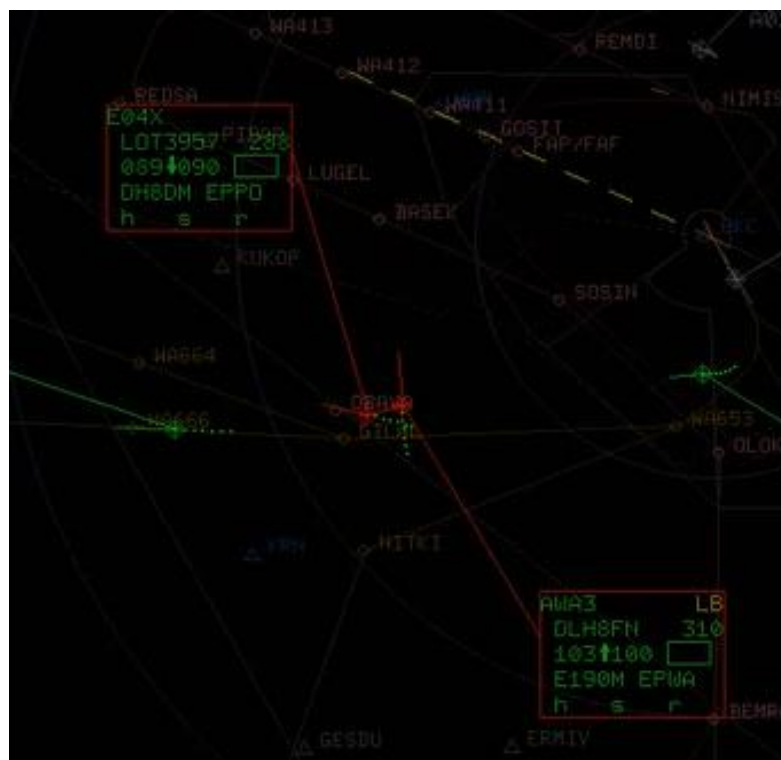
06:56:08 - **LOT3957** przecinał poziom lotu FL089, na wskaźniku była wyświetlona strzałka skierowana w dół oznaczająca zniżanie. **DLH8FN** przecinał poziom lotu FL103, na wskaźniku była wyświetlona strzałka skierowana do góry oznaczająca wznoszenie, ponadto pojawiło się ostrzeżenie o przekroczeniu poziomu (Level Bust Warning), Odległość pomiędzy samolotami wynosiła 1,72 NM.

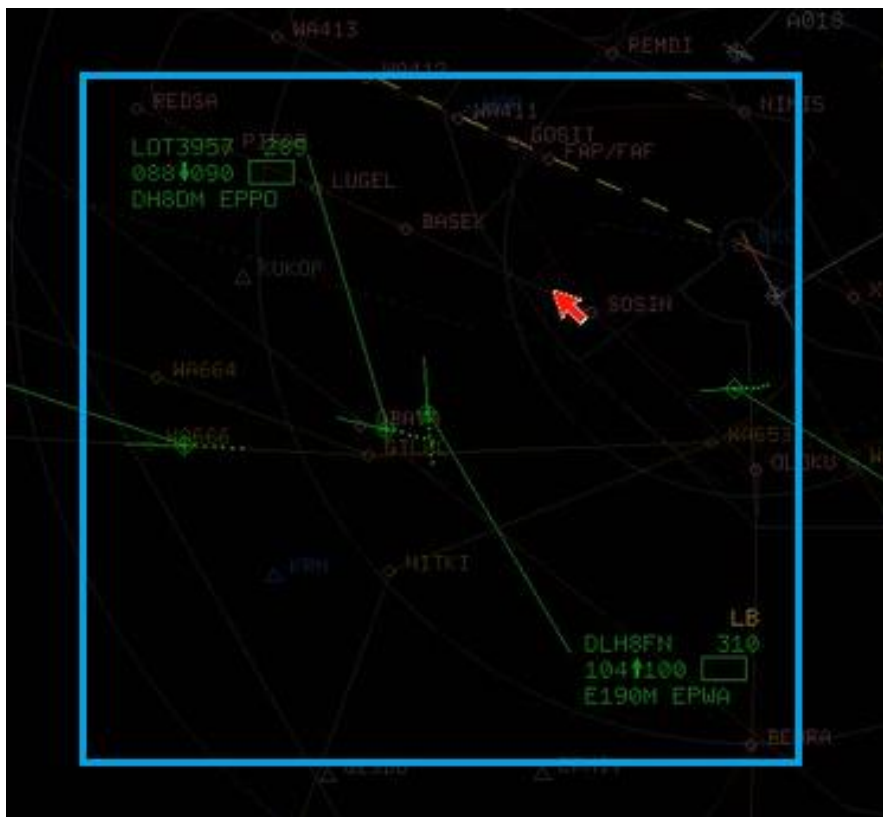
06:56:11 – Wyłączenie na wskaźniku radarowym krl APP EC alarmu STCA. **LOT3957** przecinał poziom lotu FL088, na wskaźniku była wyświetlona strzałka skierowana w dół oznaczająca zniżanie. **DLH8FN** przecinał poziom lotu FL104, na wskaźniku była wyświetlona strzałka skierowana do góry oznaczająca wznoszenie.
