Warszawa, dnia 10 grudnia 2014 r.

**1959/14**

## RAPORT KOŃCOWY Z BADANIA INCYDENTU LOTNICZEGO

*Samolot Piper PA-46-350P Malibu Mirage, całkowicie metalowy 6-miejscowy dolnopłat z chowanym trójkołowym podwoziem z kołem przednim, silnik tłokowy Lycoming TIO-540-AE2A ze śmigłem 3-łopatowym kompozytowym Hartzell HC-12Y1R-1, MTOM 1976,8 kg, znaki rozpoznawcze SP-NAZ, nr fabryczny płatowca 4636483, rok produkcji 2010, nr fabryczny silnika L-13552-61A, nr fabryczny śmigła NM63B, nalot ogólny samolotu 748FH/626 lotów, właściciel samolotu Raiffeisen-Leasing Polska SA (ul.Prosta 51, 00-838 Warszawa), użytkownik POL-MOT Holding SA (ul.Rajców 10, 00-220 Warszawa).*

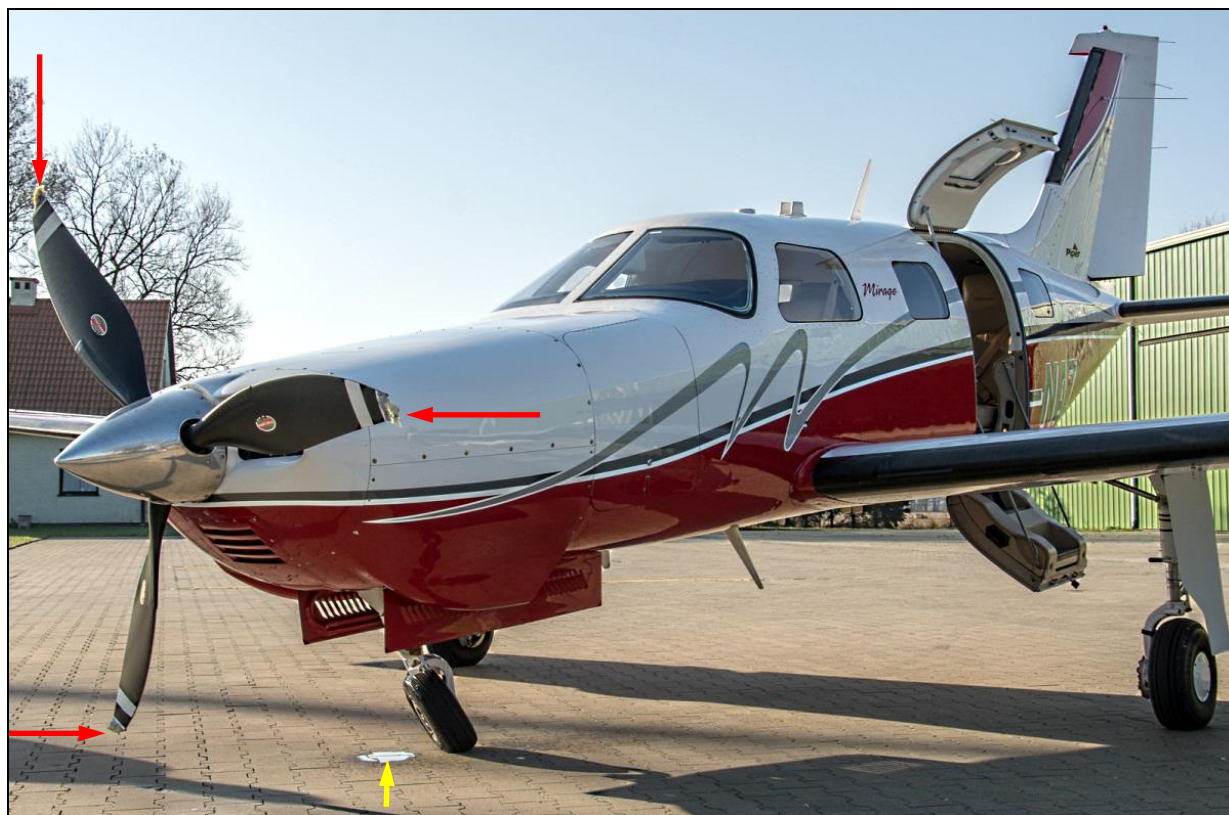
1 – Ogólny widok samolotu po zdarzeniu. Widoczne uszkodzenia końcówek łopatek śmigła i wyciek płynu hydraulicznego z siłownika podwozia przedniego. [fot. Aero Club sp. z o.o.]

W trakcie bezwładnościowego wytracania obrotów wyłączzonego silnika doszło do częściowego złożenia się goleni podwozia przedniego i do kontaktu końcówek łopatek zatrzymującego się śmigła z podłożem, a w następstwie tego do jego uszkodzenia. Pojawił się także wyciek płynu z siłownika podwozia przedniego.

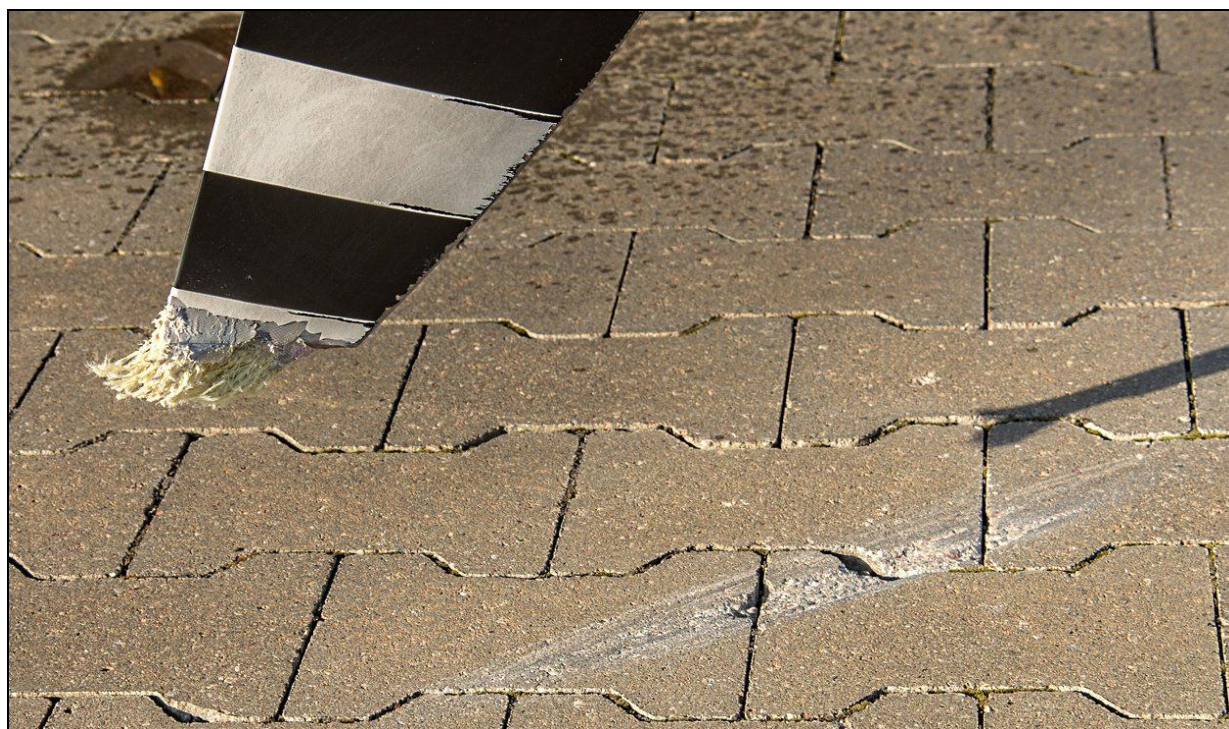
2 – Uszkodzona końcówka łopaty śmigła i ślad łopaty śmigła na nawierzchni [fot. Aero Club sp. z o.o.].

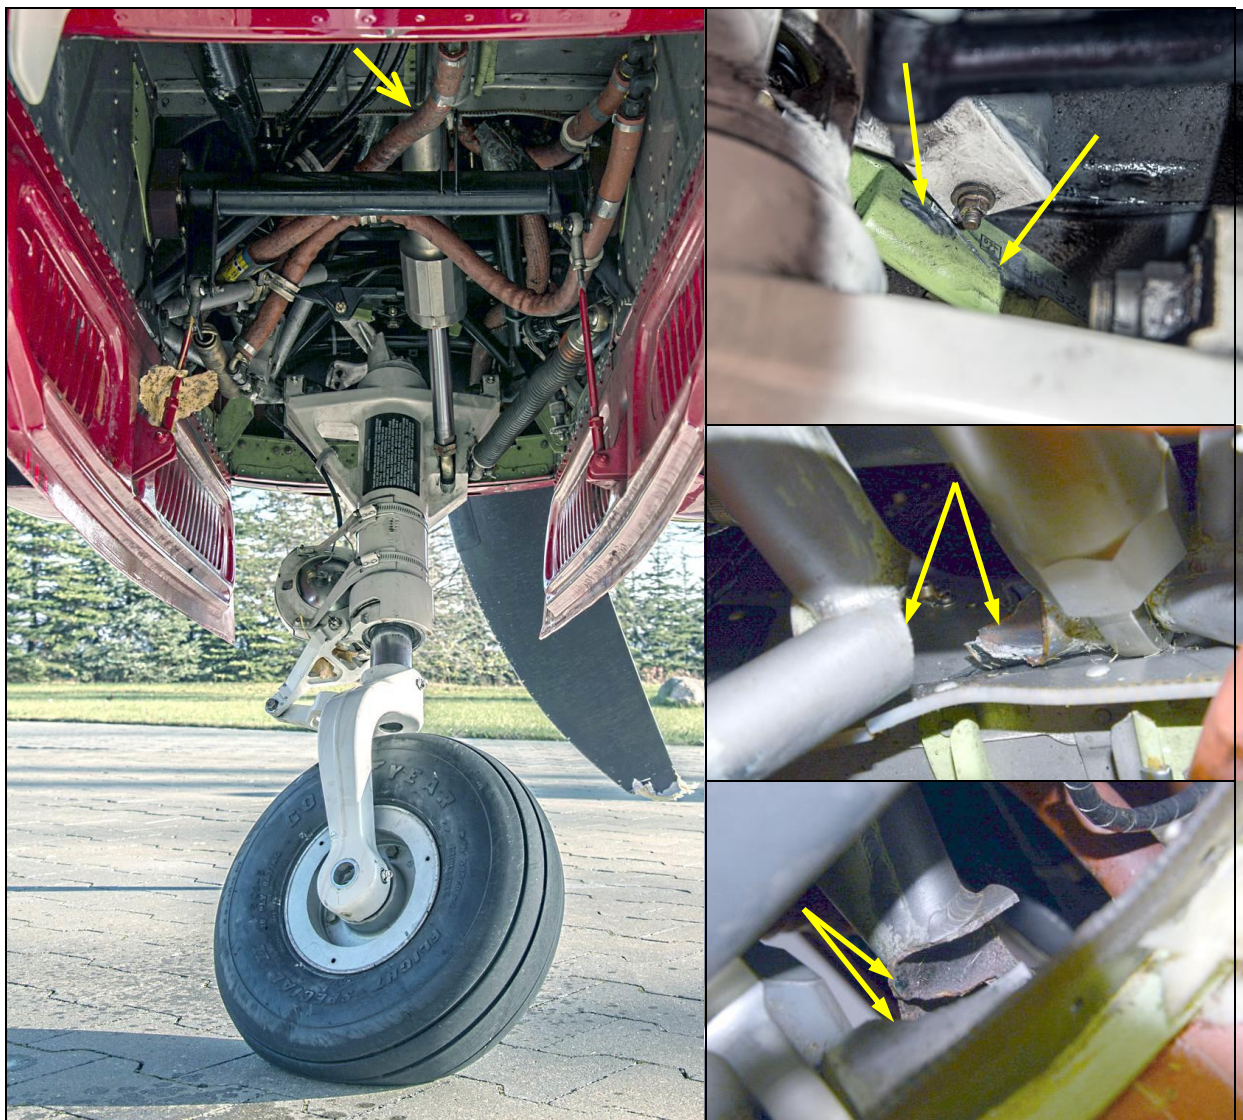
3, 4, 5, 6 – Wnęka podwozia przedniego oraz zbliżenia na uszkodzone i zniszczone elementy w okolicy węzła mocowania siłownika chowania podwozia przedniego do kratownicy łoża silnika [fot. Aero Club sp. z o.o.].

Stwierdzono, iż przyczyną częściowego schowania się podwozia przedniego było „cofnięcie się” górnego węzła mocowania siłownika chowania podwozia wskutek pęknięcia i rozdzielenia spawanego węzła kratownicy łoża silnika i podwozia przedniego oraz oddziaływania masy samolotu.

Pęknięty spawany węzeł kratownicy łoża, przesuwał się ku tyłowi, spowodował lokalne plastyczne odkształcenie przegrody ogniowej (wregra nr 1), a wymuszony odkształceniem kontakt siłownika podwozia przedniego z otaczającymi elementami spowodował wyciek płynu hydraulicznego z siłownika.

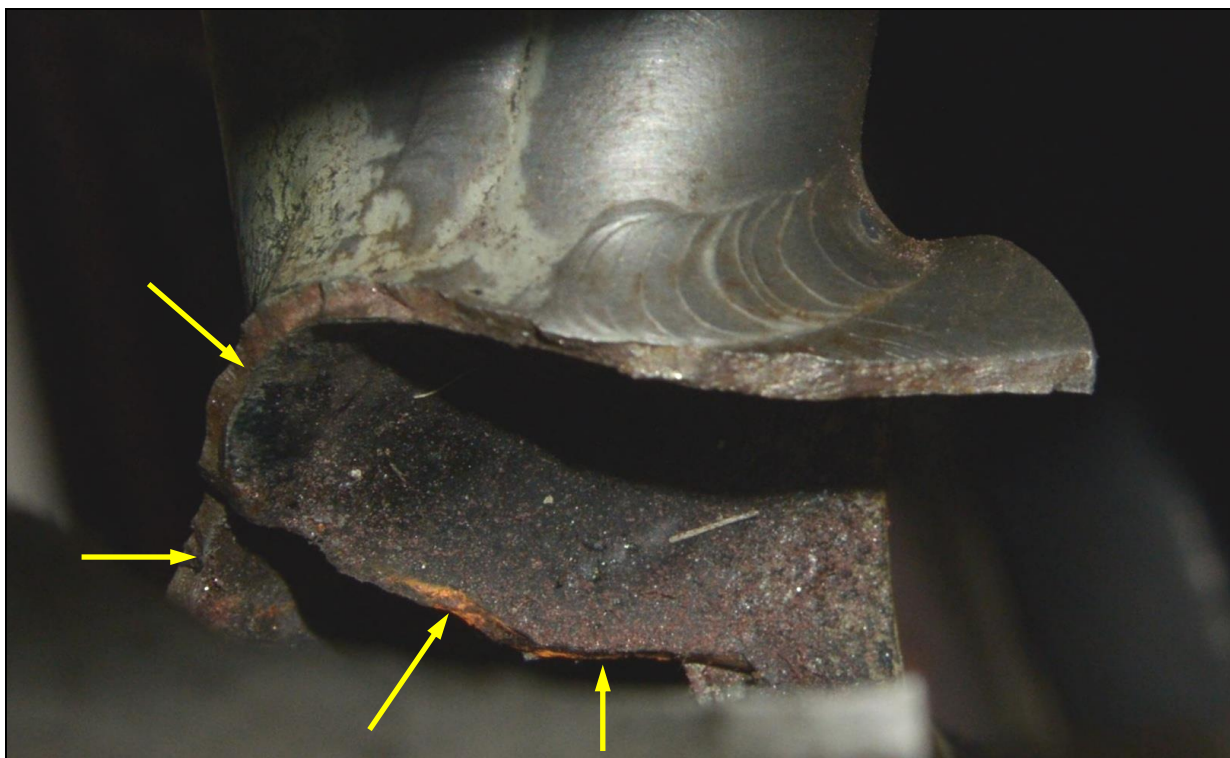
7 – Zbliżenie na jeden z przełomów spawanego węzła kratownicy. Na zdjęciu wykonanym bez demontażu tuż po zdarzeniu zwraca uwagę zaawansowana korozja na przełomie i wewnątrz tulejki [fot. Aero Club sp. z o.o.].

*Stwierdzono ponadto występowanie wyraźnych objawów zaawansowanej korozji materiału na powierzchniach świeżych przelomów elementów spawanego węzła kratownicy jak również na jego powierzchniach wewnętrznych (tj. wewnętrznych powierzchniach uszkodzonych i zniszczonych elementów). To zjawisko mogło być zainicjowane łącznym działaniem korozji i zmęczenia materiału – powstające w wyniku zjawisk zmęczeniowych mikropęknięcia ułatwiały penetrację korozji w głąb materiału. Przelomy elementów wykazują także cechy ostatecznego zniszczenia w wyniku niskocyklicznego zmęczenia materiału a następnie doraźnego dołamania po osiągnięciu stanu krytycznego dla ich wytrzymałości (p.ilustracje 7 i 8 powyżej).*

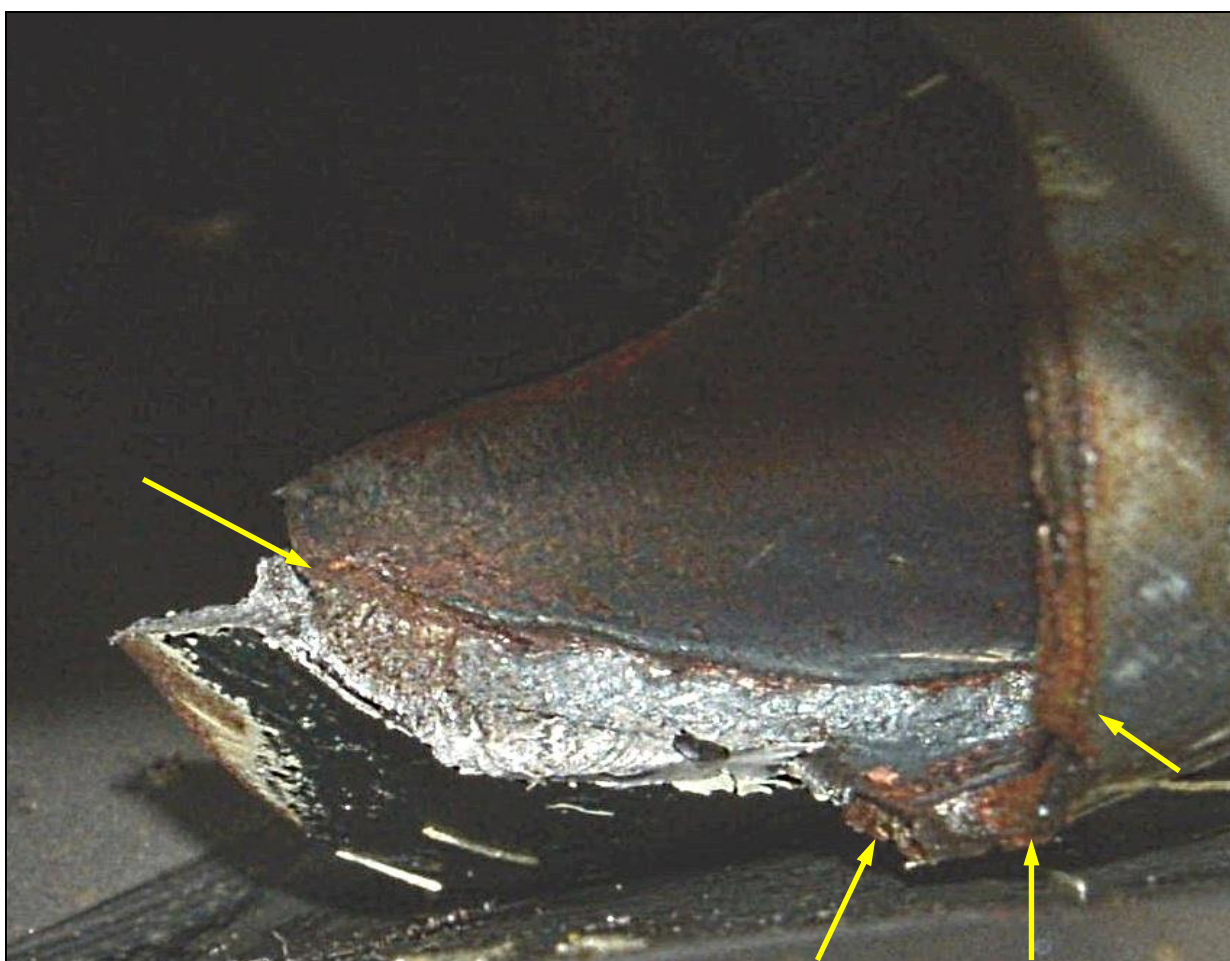
8 – Zbliżenie na jeden z przełomów spawanego węzła kratownicy. Na zdjęciu wykonanym bez demontażu tuż po zdarzeniu zwraca uwagę zaawansowana korozja na przełomie i wewnątrz tulejki [fot. Aero Club sp. z o.o.].

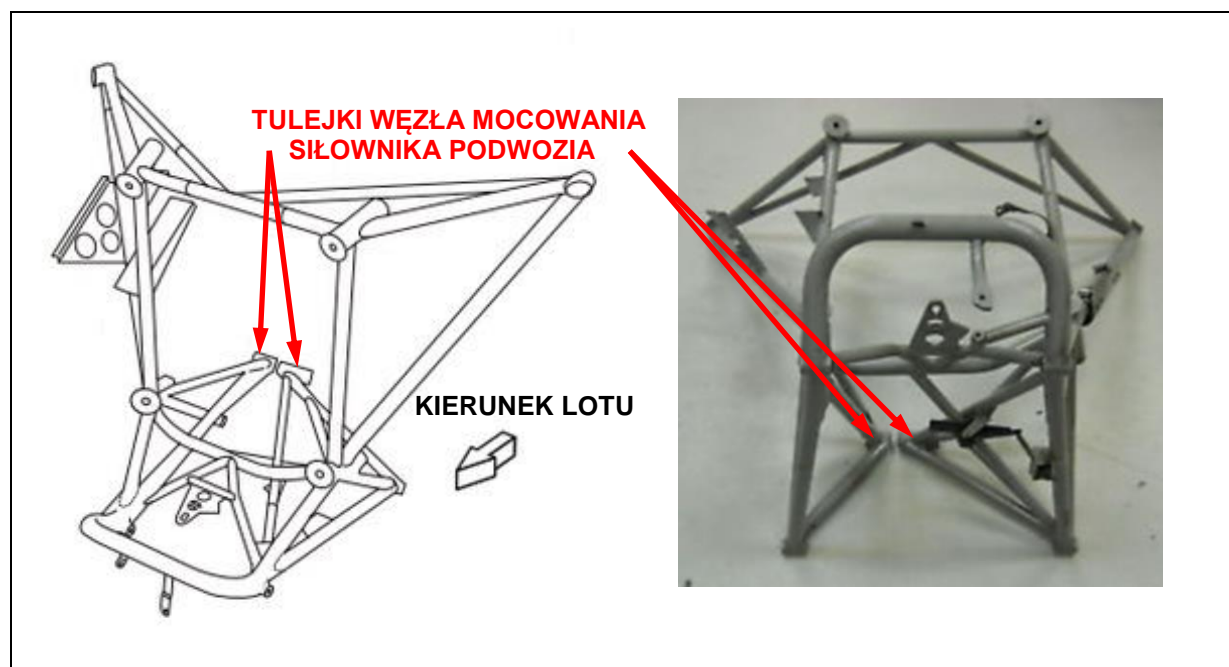
*Charakterystyczne cechy konstrukcyjne samolotu PA-46 to znacznie utrudniony dostęp do spawanego węzła mocowania górnego przegubu siłownika chowania podwozia na kratownicy łoża silnika w trakcie normalnej eksploatacji oraz samo rozwiązanie konstrukcyjne tego węzła. Pełny dostęp do niego wymaga dokonania rozległego demontażu w obrębie zespołu napędowego, pracochłonnego i pociągającego za sobą znaczne koszty.*

**9 – Ogólny szkic i zdjęcie łoża silnika samolotu Piper PA-46. Zaznaczone tulejki węzła mocowania górnego przegubu siłownika chowania i wypuszczania podwozia przedniego [rys. Piper Aircraft - z SB 1103B].**

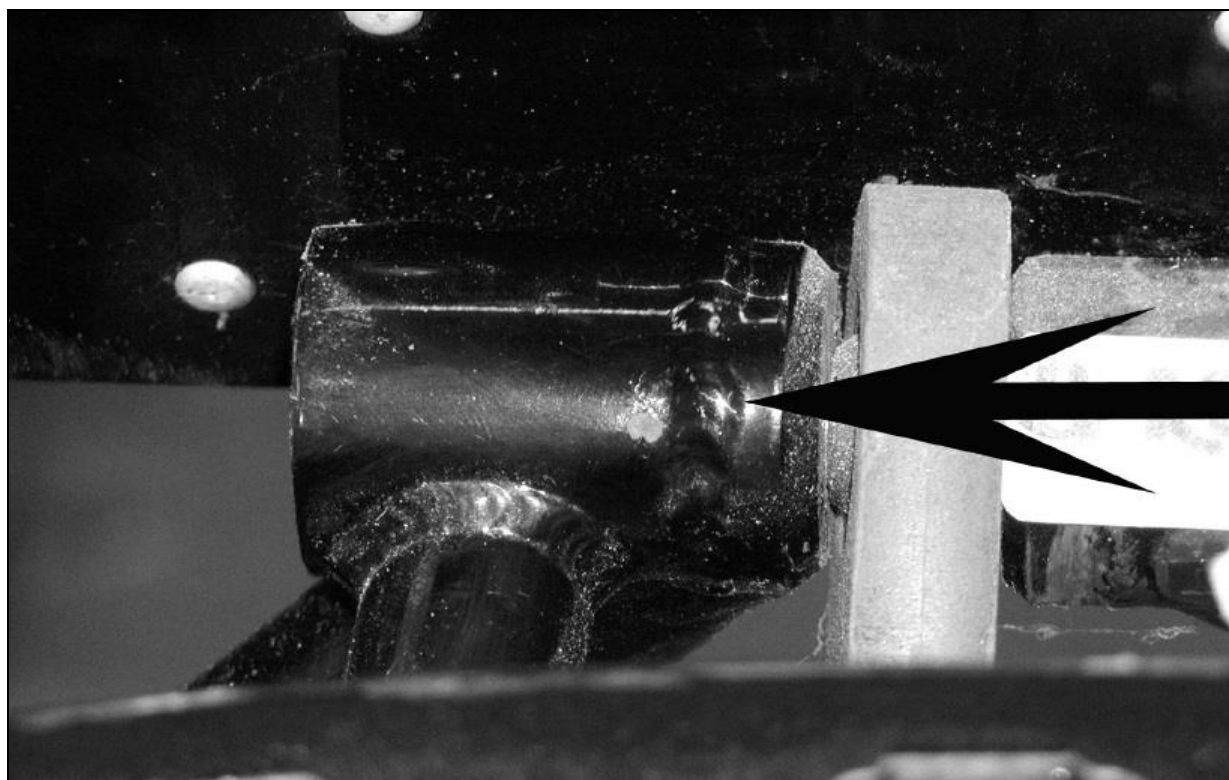
*Pierwszą stwierdzoną postacią pęknięcia węzła kratownicy mocującego górny przegub siłownika chowania i wypuszczania podwozia przedniego były pęknięcia obwodowe na połączeniu tulejek z przyspawanymi do nich „denkami” (patrz poniżej, ilustracja 10).*

10 – Wcześniejsza, krótsza wersja tulejek spawanego węzła kratownicy była początkowo zastosowana na łożach silnika wg P/N 89137-002. Strzałka wskazuje miejsce pęknięcia obwodowego na spoinie łączącej tulejkę z jej denkiem [fot. Piper Aircraft - z SB 1103B].

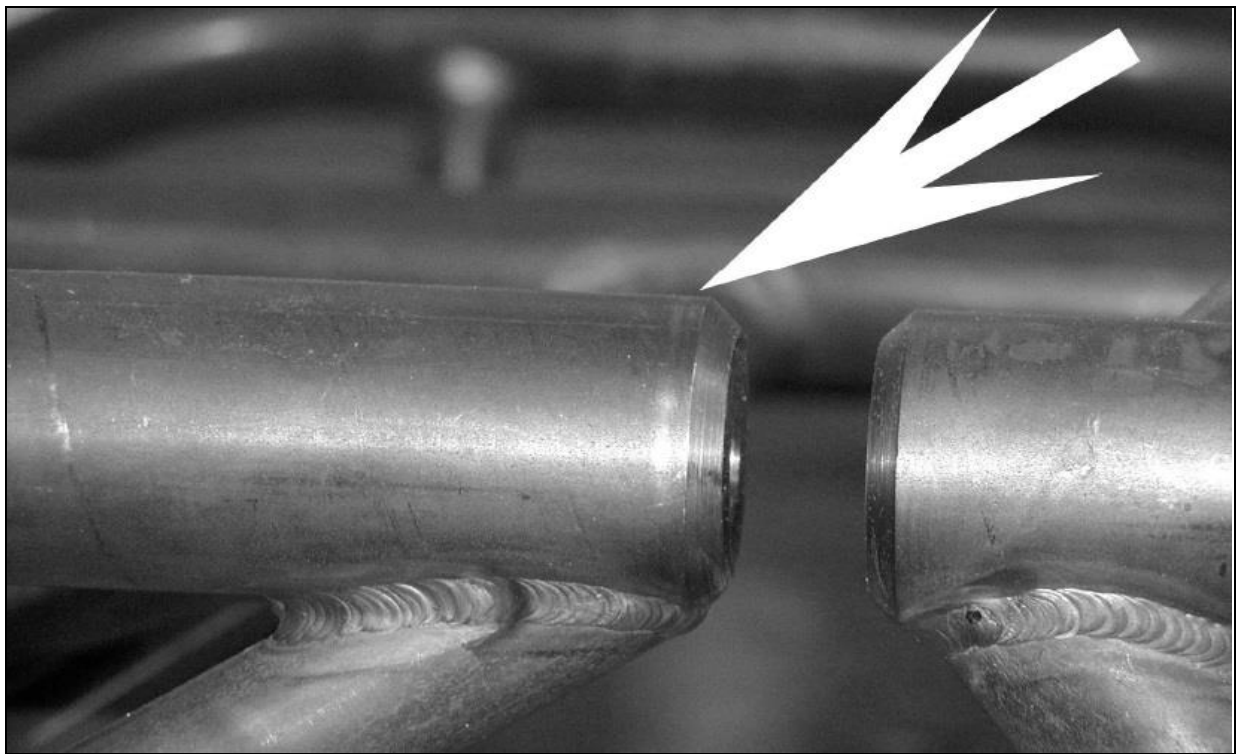
Wydłużenie tulejek i zmiana ich konstrukcji na jednoczęściowe (z rezygnacją z przyspawywanych „denek”) nie przyniosła radykalnej poprawy – zmieniła się tylko strefa występowania pierwszych pęknięć (patrz poniżej, ilustracja 11).

11 – Późniejsza wersja tulejek (jednoczęściowych) spawanego węzła kratownicy, stosowana na następnych wersjach łożach silnika. Strzałka wskazuje miejsce, gdzie skasowano spoinę łączącą tulejkę z jej denkiem [fot. Piper Aircraft - z SB 1103B].

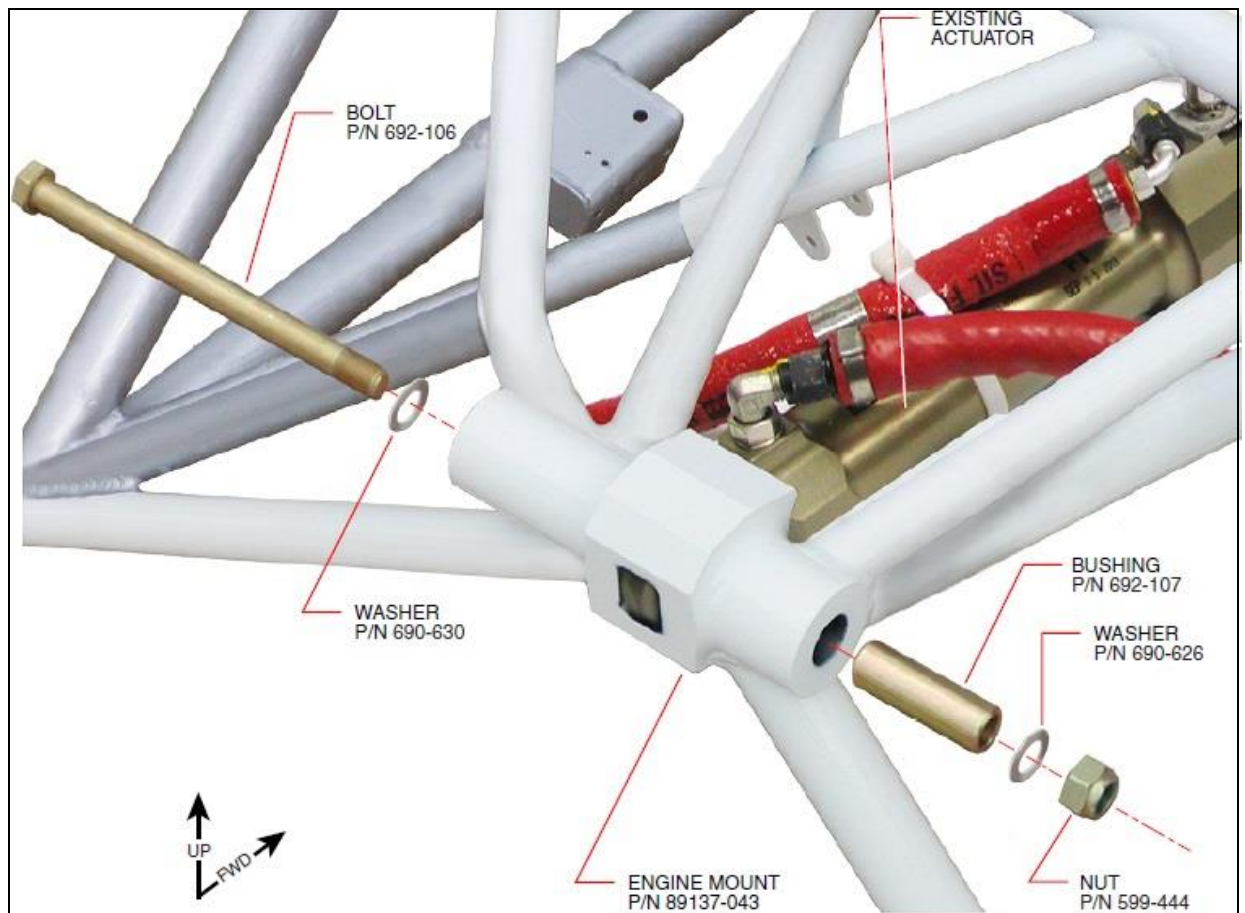
12 – Najnowsza, poprawiona, jednoczęściowa niedzielona „monolityczna” wersja spawanego węzła kratownicy łoża silnika wg P/N 89137-043, zapowiedziana w SB 1103E [rys. Piper Aircraft - z SB 1103E].

Poczynając od kwietnia 2002 r. Wytwórca samolotu wydał serię Biuletynów Serwisowych Obowiązkowych (SB 1103 w kolejnych wydaniach A, B, C i D) wymagających dokonywania przeglądu na obecność pęknięć w spawanych rejonach kratownicy silnika, stanowiących m.in. węzły mocowania górnego przegubu siłownika chowania i wypuszczania podwozia przedniego; stopniowo (w kolejnych wydaniach SB 1103) czasokresy tych przeglądów obniżono do poziomu co 100 FH (w SB 1103E). Wg treści SB 1103E w razie stwierdzenia pęknięć, łoża należy wymienić na nowe, wykonane według nowego projektu, z jednoczęściowym, niedzielonym „monolitycznym” węzłem mocowania przegubu siłownika podwozia przedniego (patrz poniżej, ilustracja 12). Taka wymiana łoża na zupełnie nowe wg P/N 89137-043 ma znieść obowiązek powtarzalnych przeglądów.

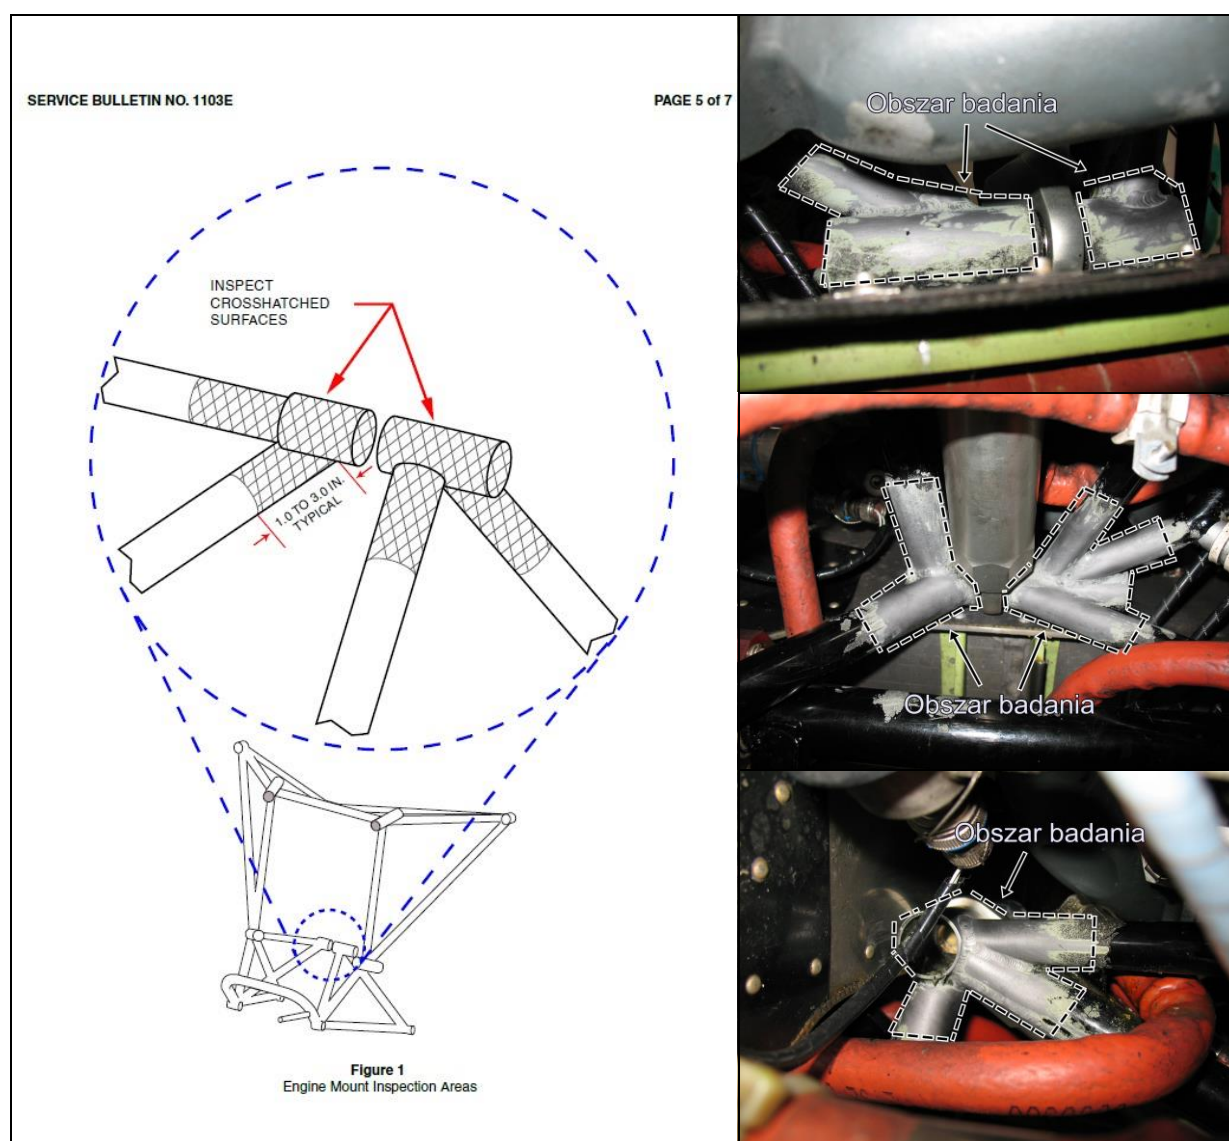
13 – Porównanie stref badania pęknięć kratownicy łoża silnika: z lewej wg zalecenia SB 1103E, z prawej wg zdjęć wybranych z Protokołu badania penetracyjnego 12/14/PT (PT01) z 24.06.2014 r.

Analiza porównawcza treści SB 1103E z treścią Protokołu badania penetracyjnego 12/14/PT (PT01) z 24.06.2014 r. prowadzi jednak do wniosku, iż to badanie penetracyjne wykonano nie w pełni zgodnie z wymaganiami ww.Biuletynu, gdyż nie objęło ono całości stref kratownicy wskazanych do sprawdzenia (p.str.5 ww. Biuletynu), a tylko „powierzchnie dostępne” (p.poniżej, ilustracja 13).
