# PAŃSTWOWA KOMISJA BADANIA WYPADKÓW LOTNICZYCH

## RAPORT KOŃCOWY

**zdarzenie nr: 2209/14**

**Lotnisko im. F. Chopina w Warszawie (EPWA)**

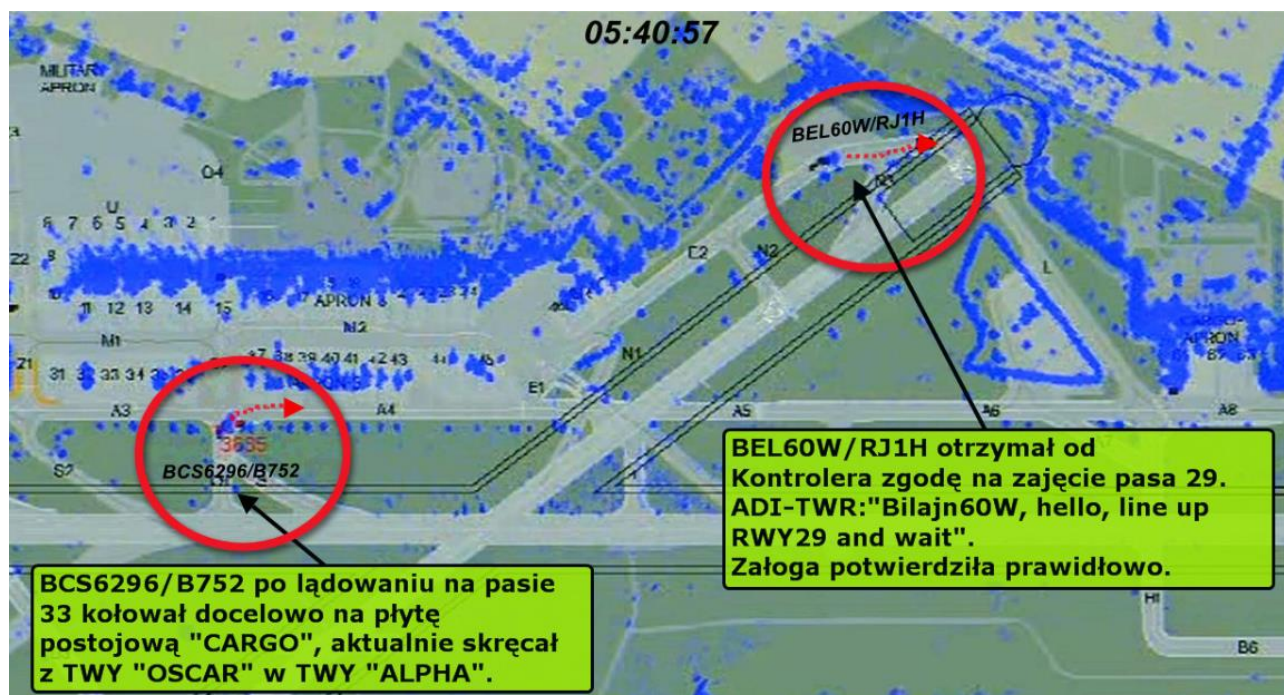
Rys. 1. Zrzut ekranu z godz. 05:40:57

Załoga BCS6296, po lądowaniu na RWY33 kołowała docelowo na płytę postojową "CARGO" i wykonywała zakręt z TWY "OSCAR" w TWY "ALPHA". (Rys. 1).

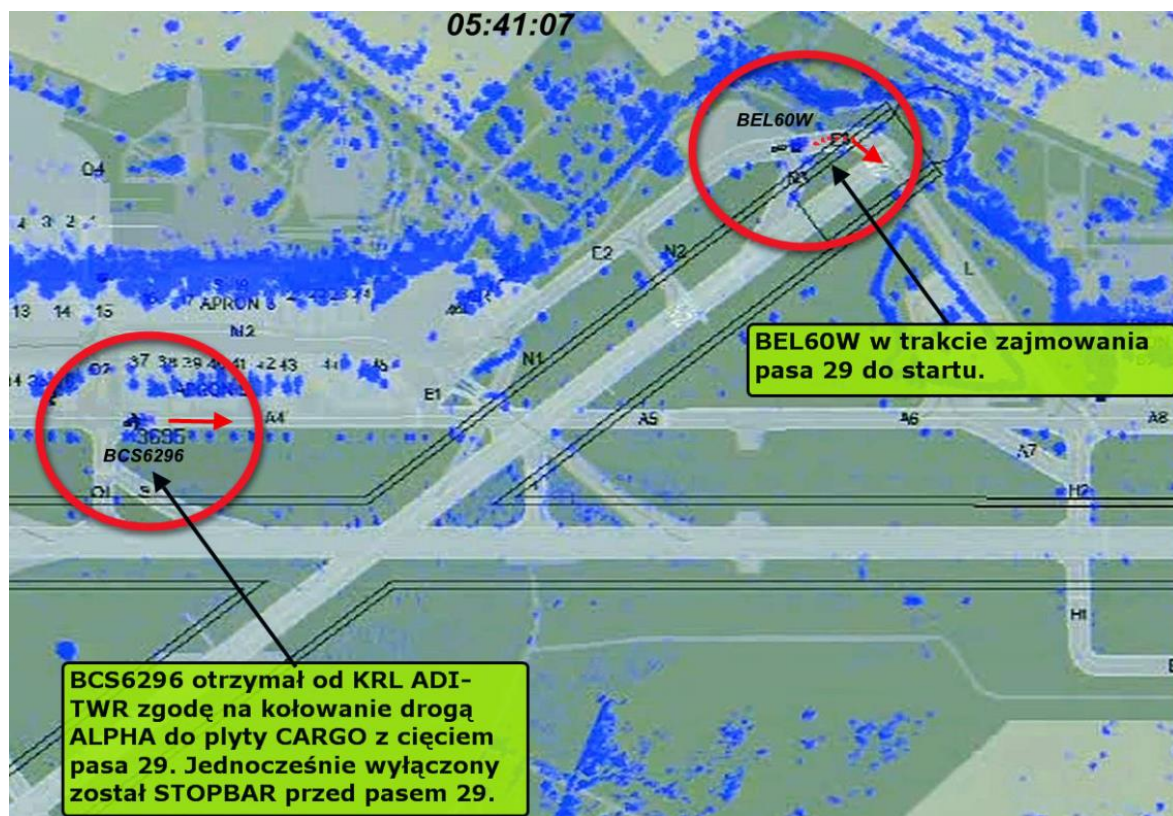
Rys. 2. Zrzut ekranu z godz. 05:41:07

O godzinie 05:41:07 – załoga BCS6296, otrzymała od krl TWR zgodę na kołowanie TWY A do płyty „CARGO” z przekołowaniem przez aktywny RWY29. Jednocześnie wyłączony został STOPBAR na TWY A przed RWY29 (Rys. 2).

3. Zgodnie z informacjami przekazanymi przez służby lotniskowe lotniska EPWA STOPBAR na TWY A4 przed RWY29 były wygaszone w czasie od godziny 05:41:06 UTC do 05:42:20 UTC. W tym czasie krl TWR, co najmniej dwukrotnie wyłączył ww.

STOPBAR. Po raz pierwszy przed godziną 05:41:06 UTC, a następnie co najmniej raz podtrzymał wyłączenie.

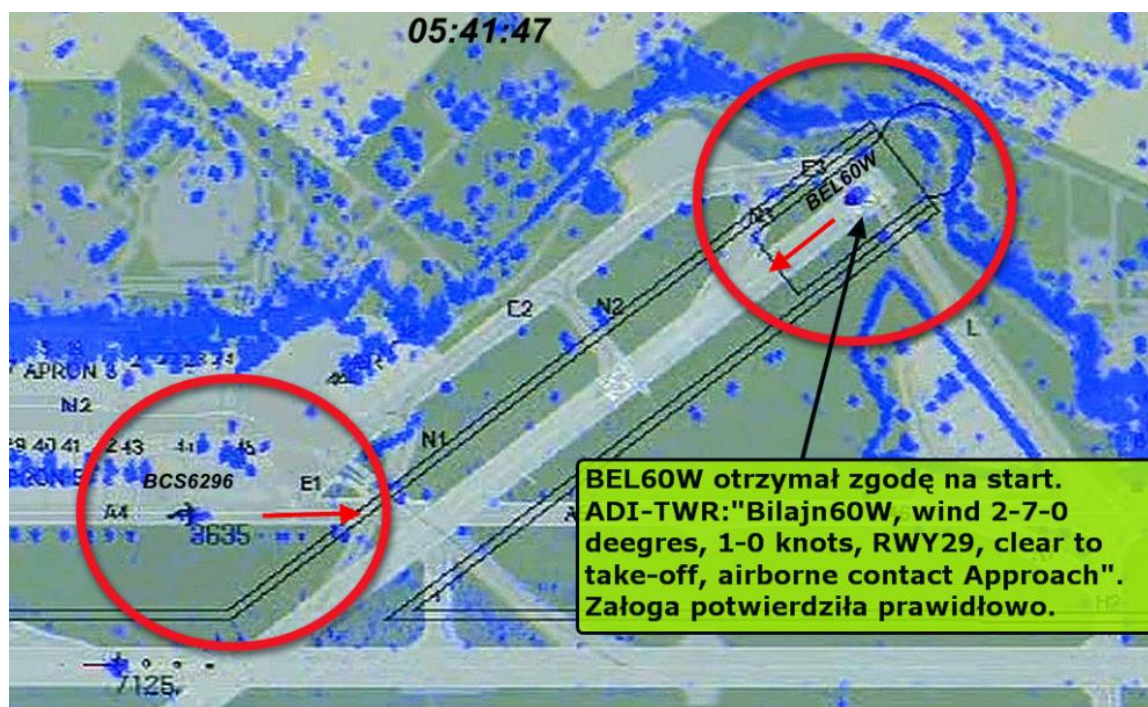
Rys. 3. Zrzut ekranu z godz. 05:41:47

O godzinie 05:41:47 – załoga BEL60W otrzymała zgodę na start z RWY29.

Krl TWR: "Bilajn 60W, wind 2-7-0 deegres, 1-0 knots, RWY29, clear to take-off, airborne contact Approach" (Rys. 3), które załoga potwierdziła prawidłowo.

1. Do incydentu zagrożenia kolizją między samolotem startującym BEL60W i przecinającym RWY w czasie kołowania na płytę postojową BCS6296 doszło na skutek błędu krl TWR, który doprowadził do "RI" poprzez wydanie zgody na przecięcie RWY, z którego w tym samym czasie zgodnie z wydaną zgodą startował BEL60W. Błąd ten powstał w wyniku nieupewnienia się i zapomnienia o wydanej zgodzie na przecięcie aktywnego RWY11/29 w momencie wydawania zgody na start. Przyczyną incydentu było niewykonanie jednej z podstawowych czynności operacyjnych należących do krl TWR tj. zapewnienia startującemu samolotowi wolnego od jakichkolwiek przeszkód na RWY. Załoga BEL60W z punktu widzenia formalnego otrzymała zgodę na start z zajętego przez inny statek powietrzny RWY (BCS6296), co stanowiło poważne zagrożenie kolizją biorących udział w zdarzeniu samolotów.

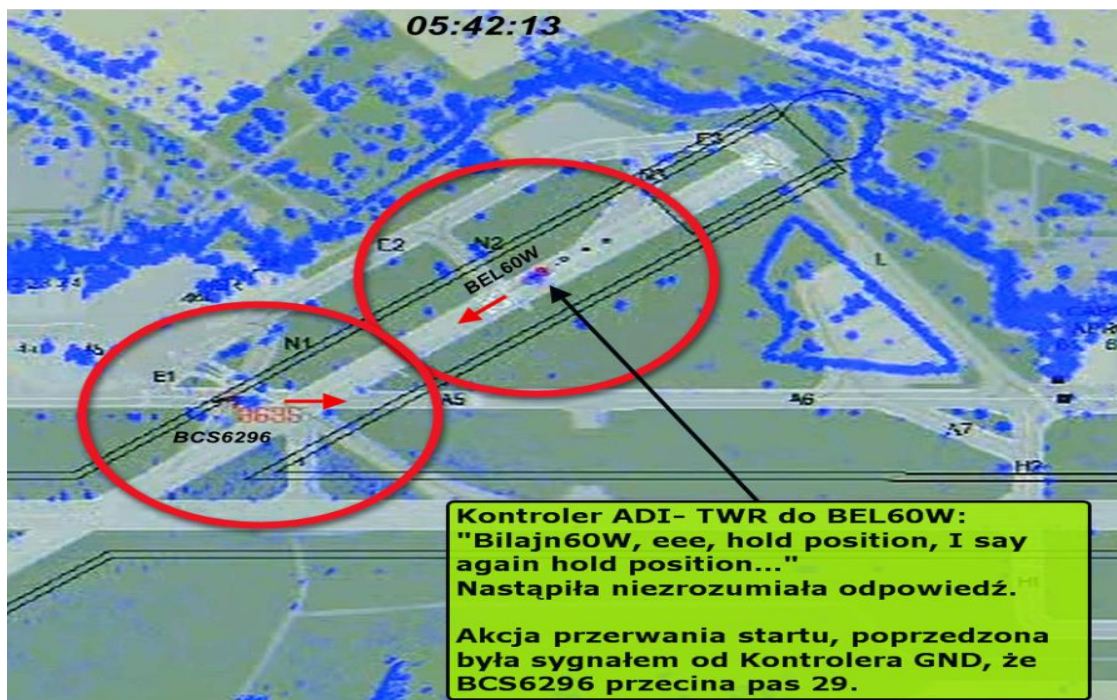
**Rys. 4. Zrzut ekranu z godz. 05:42:13**

Godz.05:42:13 – krl TWR do BEL60W: "Bilajn60W, egh, hold position, I say again hold position...". Nastąpiła nerwowa, niezrozumiała odpowiedź (Rys. 4).

Akcja przerwania startu przez krl TWR poprzedzona była sygnałem od kontrolera ruchu naziemnego (krl GND), że BCS6296, kołuje przez RWY29.

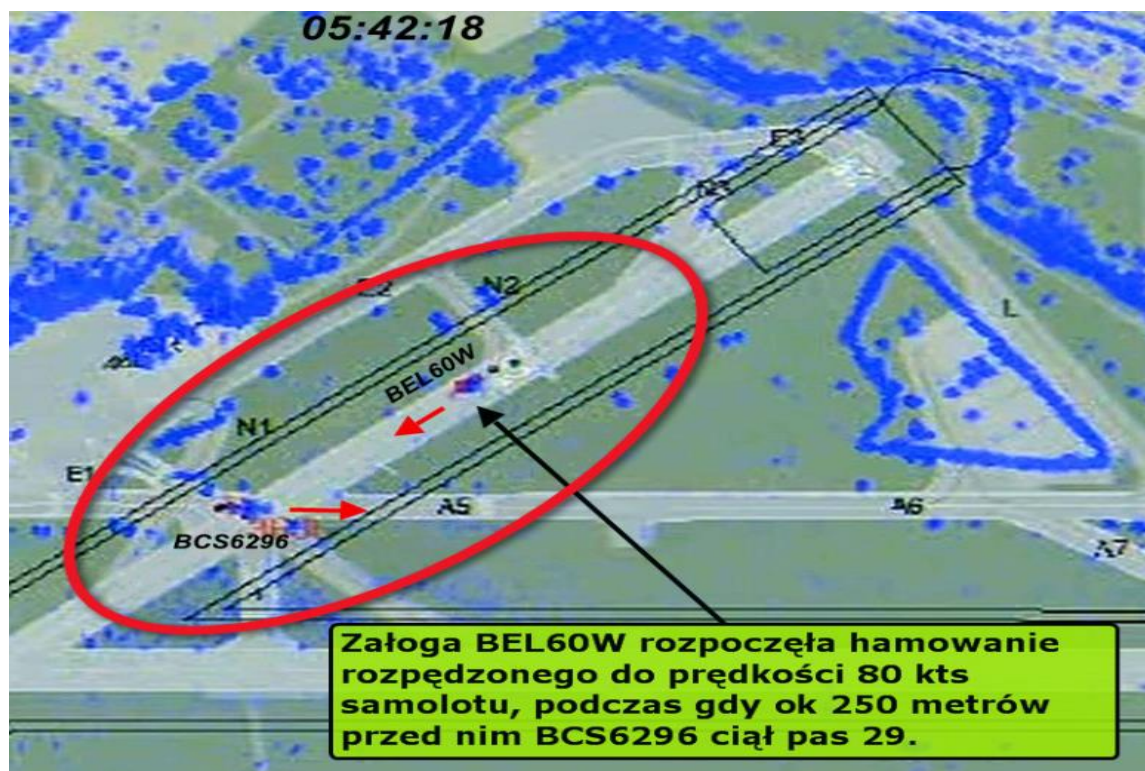
**Rys. 5. Zrzut ekranu z godz. 05:42:18**

Godz.05:42:18 - Załoga BEL60W rozpoczęła hamowanie rozpędzonego do prędkości 80 węzłów samolotu, podczas gdy ok. 250 metrów przed nim samolot BCS6296, przekolowywał przez RWY29 (Rys. 5).

2. Przerwanie startu dla BEL60W przez krl TWR zostało dokonane stosunkowo późno, bo samolot startujący zdołał się rozpędzić, aż do prędkości 80 węzłów (prawie 150 km/godzinę), a na podstawie nagrań tła możemy określić, że prawdopodobnie krl TWR nie dokonał tego samodzielnie, ale po uwadze krl GND, który wcześniej dostrzegł zagrożenie. Prawdopodobnie, że załoga BEL60W przerwała o ułamki sekund wcześniej start przed przerwaniem startu przez krl TWR, widząc przed sobą w bliskiej odległości na drodze rozbiegu duży, kolizyjny samolot (BCS6296). Wskazuje na to echo radarowe BEL60W na zapisie radaru lotniskowego.

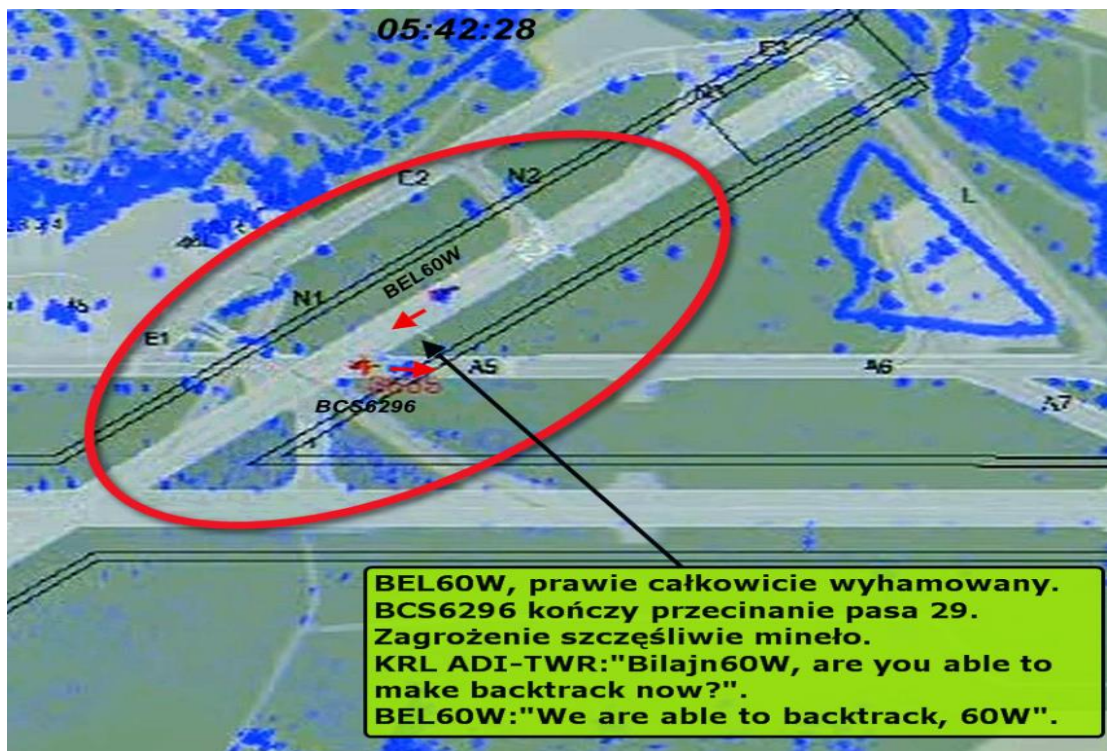
Rys. 6. Zrzut ekranu z godz. 05:42:28

Godz.05:42:28 - BEL60W prawie całkowicie wyhamował, gdy samolot BCS6296 akurat kończył przecinanie RWY29. Zagrożenie kolizją minęło (Rys. 6).

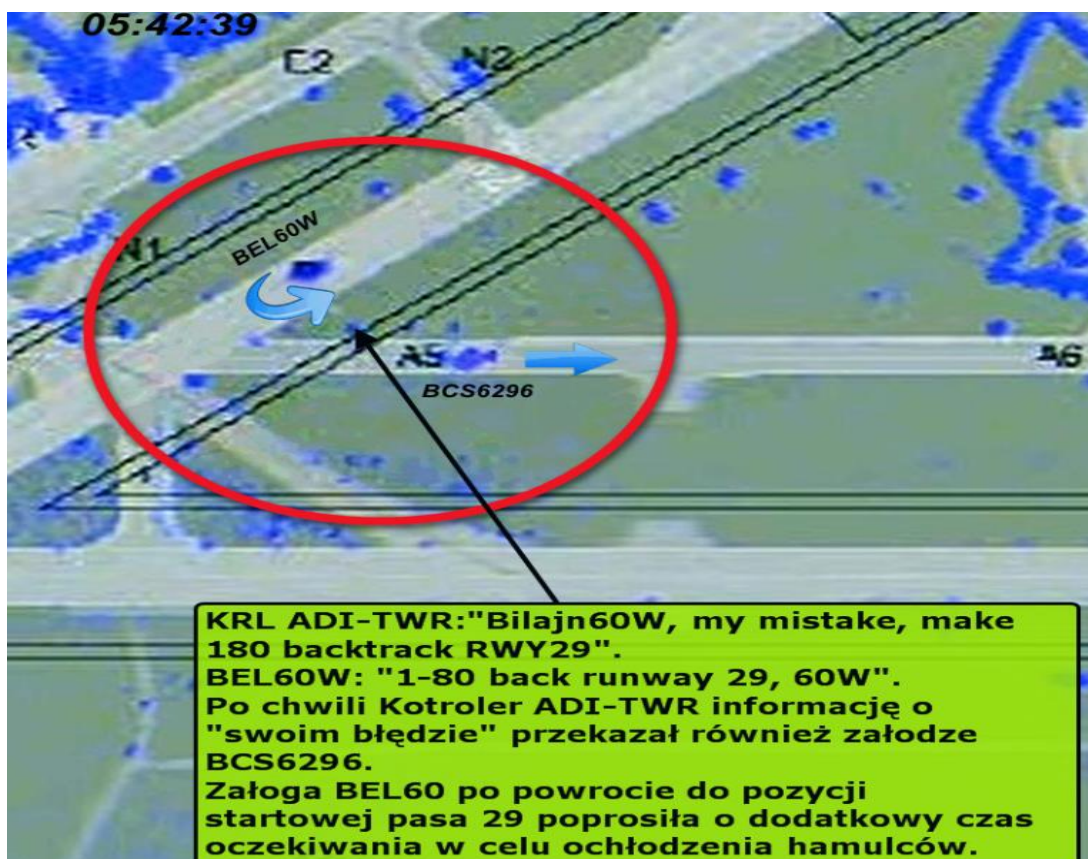
Rys. 7. Zrzut ekranu z godz. 05:42:39

O godzinie 05:42:39 – krl TWR przyznał się do błędu: „Bilajn60W, my mistake, make 180 backtrack RWY29”. Załoga BEL60W odpowiedziała: "1-80 back runway 2-9, 60W".

Załoga BEL60W po powrocie do pozycji startowej z RWY29 poprosiła o dodatkowy czas oczekiwania na pasie w celu schłodzenia hamulców (Rys. 7).
