**PAŃSTWOWA KOMISJA BADANIA WYPADKÓW LOTNICZYCH**  
**Informacja o zdarzeniu [raport]**

| Numer ewidencyjny zdarzenia: | <b><i>2131/15</i></b> | | | |
| Rodzaj zdarzenia: | <b><i>WYPADEK</i></b> | | | |
| Rodzaj, typ statku powietrznego: | <b><i>samolot kategorii specjalnej Jak-12M</i></b> | | | |

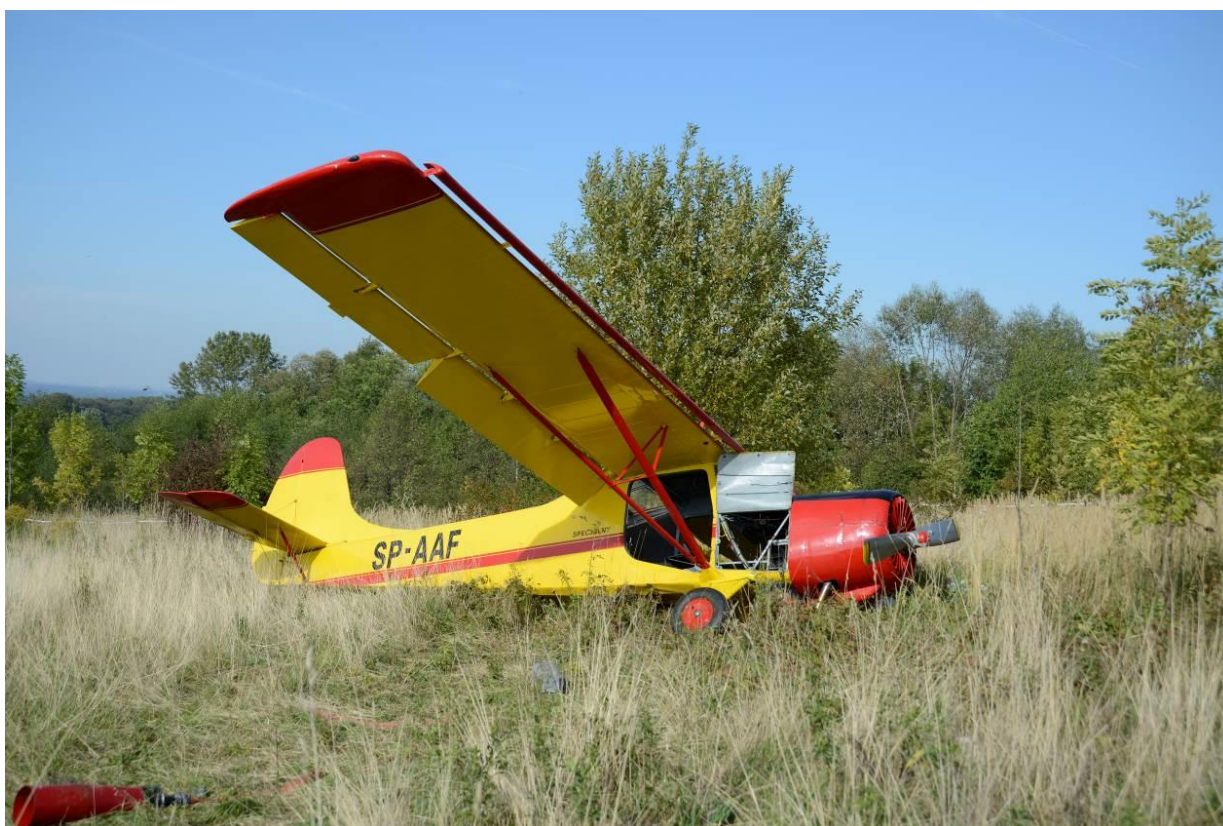
***Rys. 2. Samolot na miejscu zdarzenia, widoczna otwarta osłona dostępu do akumulatora.***  
[foto W. Gorgolewski]

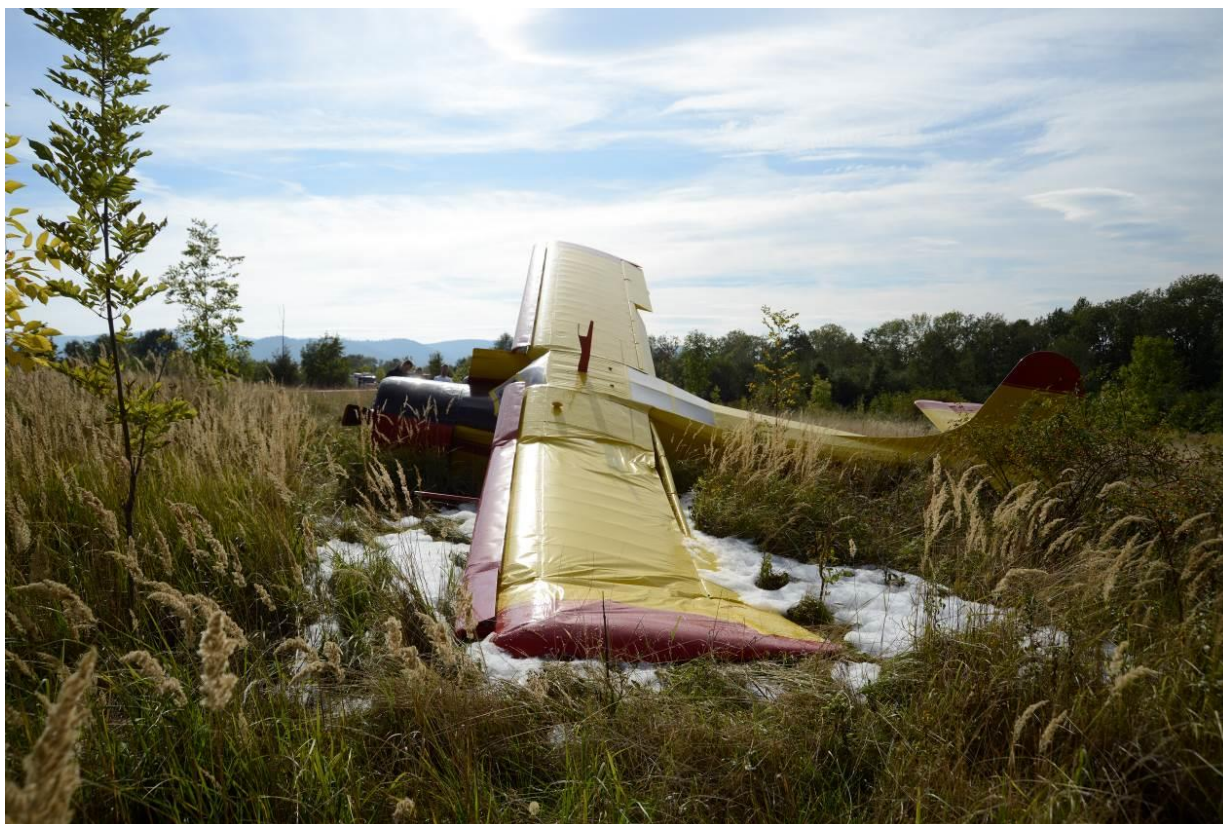
Po ok. 5 minutach na miejsce zdarzenia przybyła straż pożarna, która zabezpieczyła miejsce zdarzenia taśmą, a rejon uszkodzonego lewego skrzydła został zabezpieczony pianą gaśniczą, Rys. 3.

***Rys. 3. Samolot na miejscu wypadku, widoczne uszkodzenia lewego skrzydła oraz piana gaśnicza zabezpieczająca rejon zdarzenia przed pożarem. [foto W. Gorgolewski]***

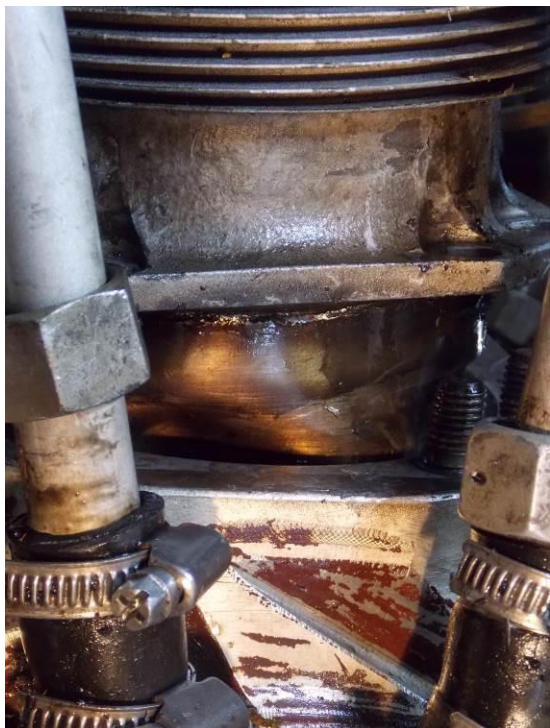
W hangarze, gdzie zabezpieczono samolot po wypadku, dokonano oględzin zewnętrznych silnika. Aby zidentyfikować uszkodzenia wewnątrz silnika postanowiono zdemontować jeden z cylindrów. Próbowano zdemontować cylindry nr 4 i nr 7, ale ze względu na znaczne odkształcenia tulei cylindrów okazało się to niemożliwe, Rys. 4, poniżej.

**Rys. 4. Próba demontażu cylindra z karteru silnika w hangarze. Pod kołnierzem widoczne znaczne odkształcenia tulei, które uniemożliwiły wybudowanie cylindra bez naruszenia struktury karteru. [foto PKBWL]**

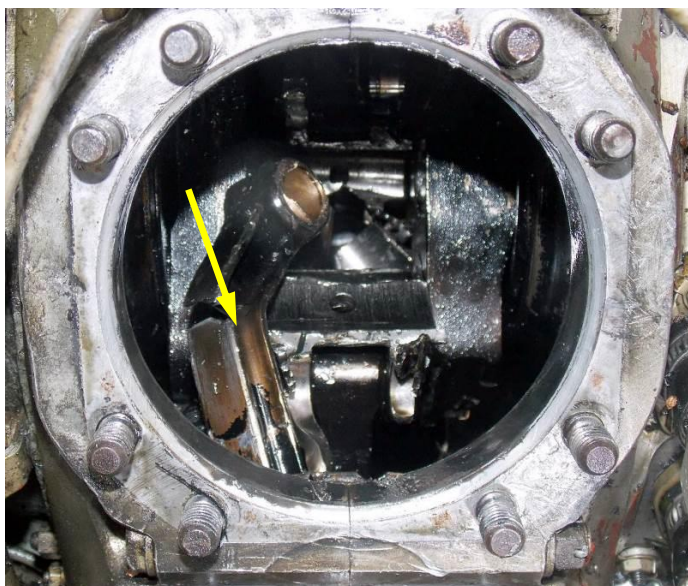
Dopiero udany demontaż cylindra nr 8 ujawnił wewnątrz silnika zakres zniszczeń zespołu korbowego - widoczny złamany korbówód pomocniczy, Rys. 5.

**Rys. 5. Otwór w karterze po demontażu cylindra nr 8. Widoczne poważne zniszczenia elementów zespołu korbowego. [foto PKBWL]**

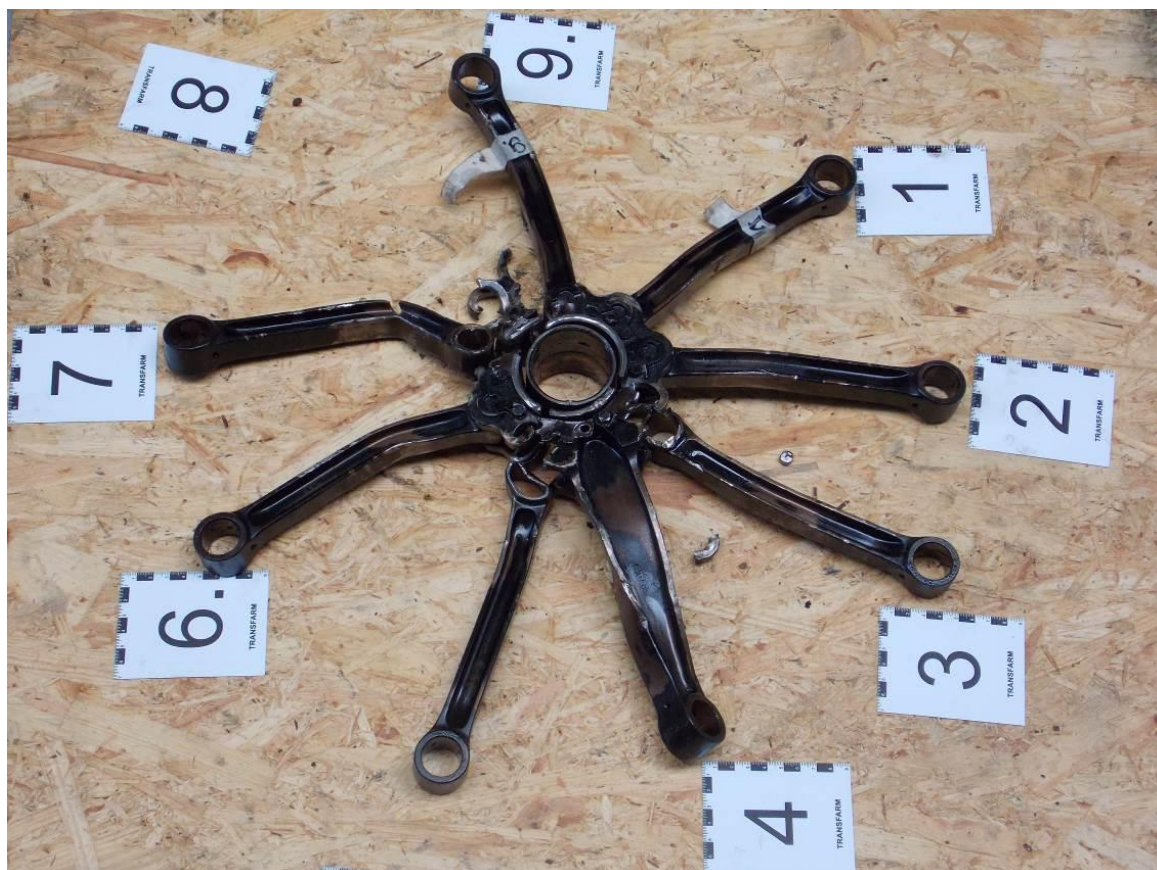
**Rys. 6. Rekonstrukcja zespołu korbowodu głównego i korbowodów pomocniczych. Widoczny brak korbowodu pomocniczego nr 8, który po wstępnym demontażu pozostał w hangarze. [foto PKBWL]**

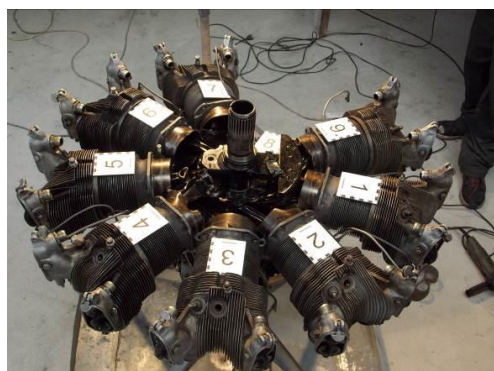
**Rys. 7. Rekonstrukcja układu korbowego i cylindrów w warunkach warsztatowych. Widoczny brak cylindra nr 8, który po wstępnym demontażu pozostał w hangarze. [foto PKBWL]**

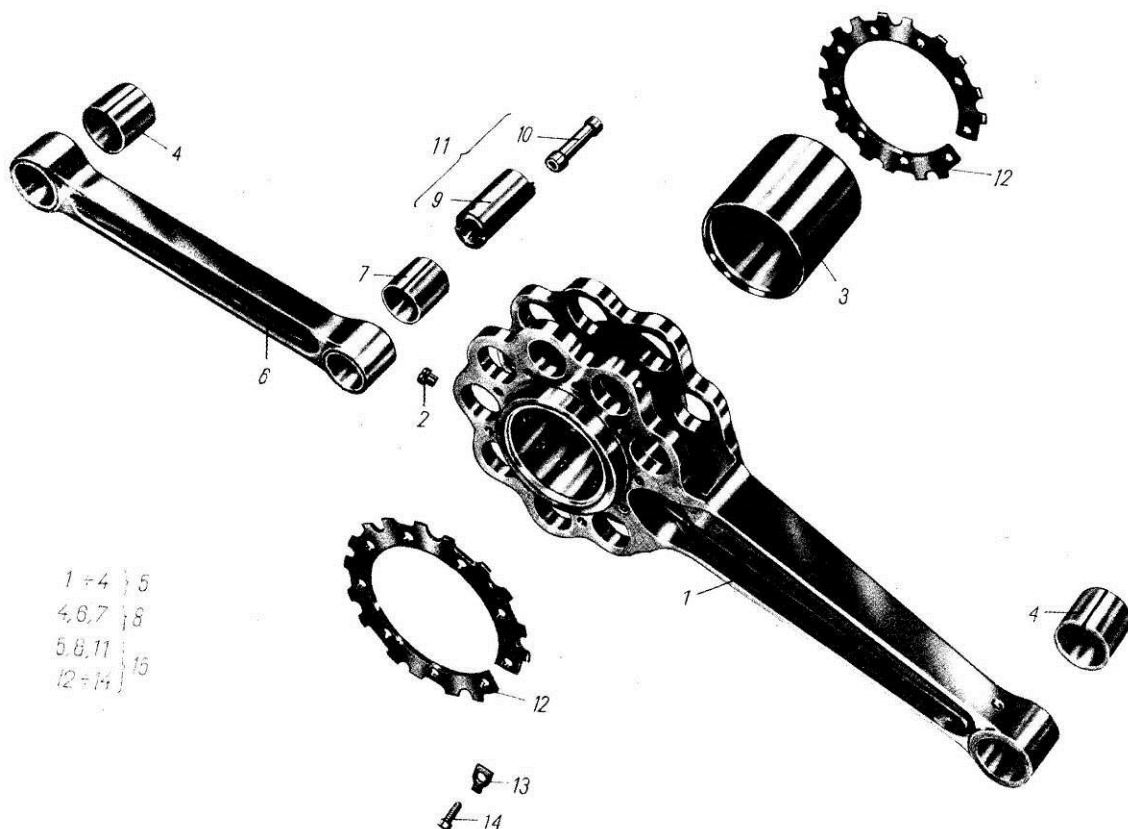
T-8

Szczegółowe oględziny uszkodzonej stopy i panewki korbowodu głównego wykazały, że początkiem destrukcji układu korbowego było poluzowanie w gnieździe, usytuowanym między uszami zawieszenia korbowodów nr 5 i nr 6, wkrętu stabilizującego tuleję 3 w stopie korbowodu, pozycja nr 2 na Rys. 8. ( rysunek T-8, w katalogu części zamiennych silnika, nr części 10.06.18.5).

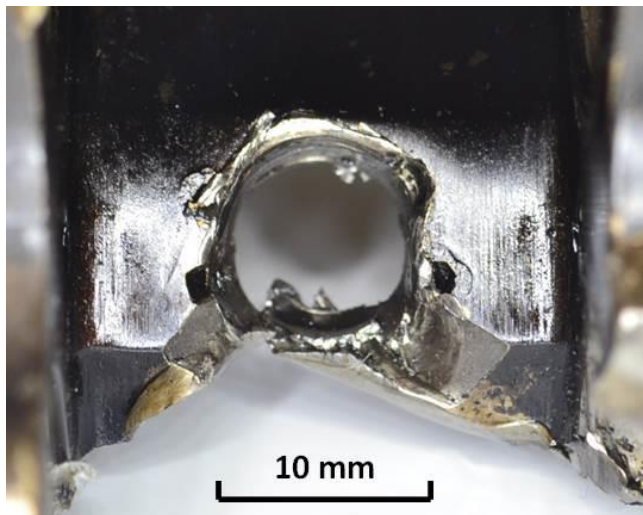
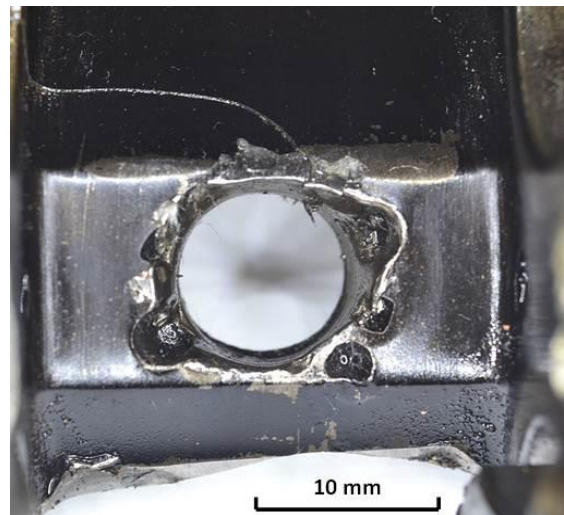
W stopie korbowodu głównego są dwa gwintowane gniazda na wkręty stabilizujące tuleję (panewkę). Jedno między uszami zawieszenia korbowodów nr 2 i 3 oraz drugie między uszami zawieszenia korbowodów nr 5 i 6. Poluzowanie wkrętu stabilizującego między uszami korbowodów nr 5 i 6 nastąpiło prawdopodobnie jako pierwsze. Powodem było niewłaściwe zabezpieczenie (zapunktowanie) wkrętu przed wykręcaniem, o czym mogą świadczyć rozległe odkształcenia plastyczne gniazda i ślady nieprawidłowo wykonanego zapunktowania, jak to pokazano na zdjęciu poniżej, Rys. 9.

**Rys. 9. Zniszczone gniazda wkrętów zabezpieczających. Po lewej gniazdo usytuowane w stopie korbowodu głównego między uszami korbowodów nr 5 i 6. Po prawej, gniazdo usytuowane między korbowodami nr 2 i 3. [foto Politechnika Śląska]**

Wg ustaleń Komisji wymianę tulei wykonano w trakcie remontu silnika w 1984 r. i wtedy istniała konieczność zabezpieczenia wkrętu ustalającego położenie panewki przed przypadkowym wykręcaniem przez podwójne zapunktowanie. Zdaniem Komisji podczas tego remontu mogło dojść do niewłaściwego zabezpieczenia (zapunktowania) krytycznego wkrętu ustalającego.

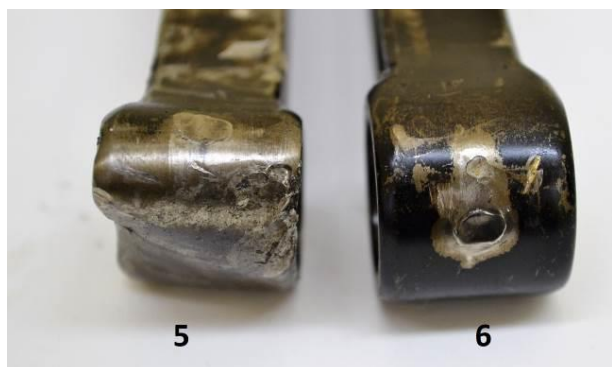
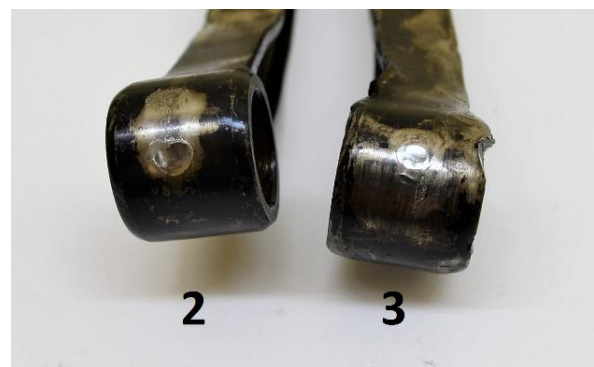
Postępujące wykręcanie się wkrętu stabilizującego doprowadziło do kontaktu główki wkrętu z zewnętrzną powierzchnią stóp korbowodów pomocniczych cylindrów nr 5 i 6. W konsekwencji dynamiczny kontakt wkrętu ze stopami korbowodów powodował postępujące niszczenie gniazda wkrętu i gwintu w stopie korbowodu głównego. Podobny mechanizm niszczenia wystąpił także z wkrętem stabilizującym usytuowanym między uszami zawieszenia korbowodów nr 2 i 3. O takim rozwoju sytuacji świadczą bliźniacze ślady na powierzchniach stóp korbowodów pomocniczych nr 2 i 3 jak to pokazano na Rys. 10, poniżej.

**Rys. 10. Ślady odkształceń plastycznych na stopach korbowodów pomocniczych.**

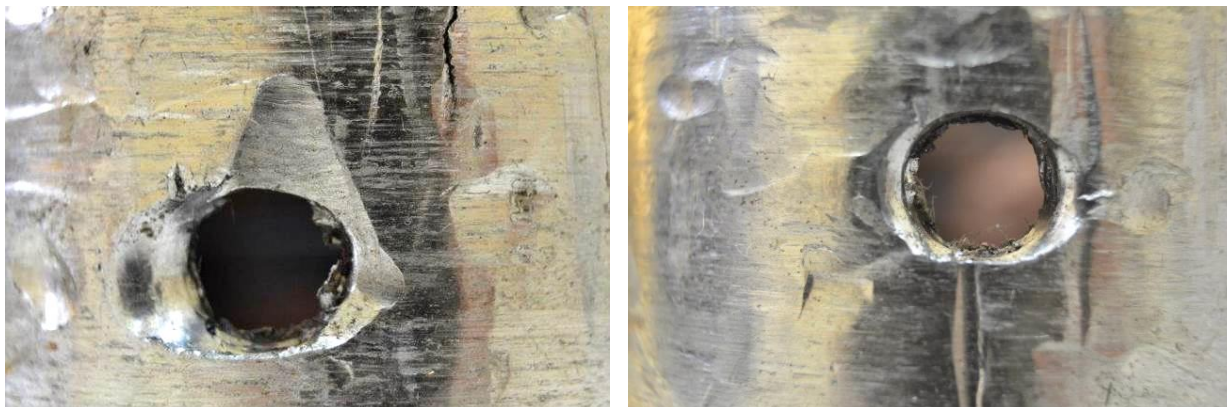
Wykręcenie wkrętów ze stopy korbowodu głównego spowodowało brak stabilizacji tulei w stopie korbowodu, narastanie luzów i pęknięć z powodu odkształceń i owalizacji otworów stabilizujących w tulei, jak to pokazano na zdjęciach, Rys. 11 poniżej. W wyniku tak postępujących zniszczeń obciążenia dynamiczne stopy korbowodu głównego zwiększały się, co w końcu doprowadziło do rozerwania stopy i zniszczenia całego układu korbowego silnika.

**Rys.11. Uszkodzenia otworów stabilizujących tuleję korbowodu głównego między korbowodami nr 5 i 6, po lewej oraz nr 2 i 3, po prawej.**[foto Politechnika Śląska]

Niewłaściwe zabezpieczenie wkrętu ustalającego tuleję (panewkę) korbowodu głównego, usytuowanego między uszami korbowodów nr 5 i 6, co spowodowało narastanie luzów i wywołało zmienne, dynamiczne obciążenia układu korbowego. W efekcie doprowadziło to do pęknięcia i rozpadu stopy korbowodu głównego.
