Dot. incydentu nr: 28/15

UCHWAŁA

PAŃSTWOWEJ KOMISJI BADANIA WYPADKÓW LOTNICZYCH

Informacje/raport o zdarzeniu

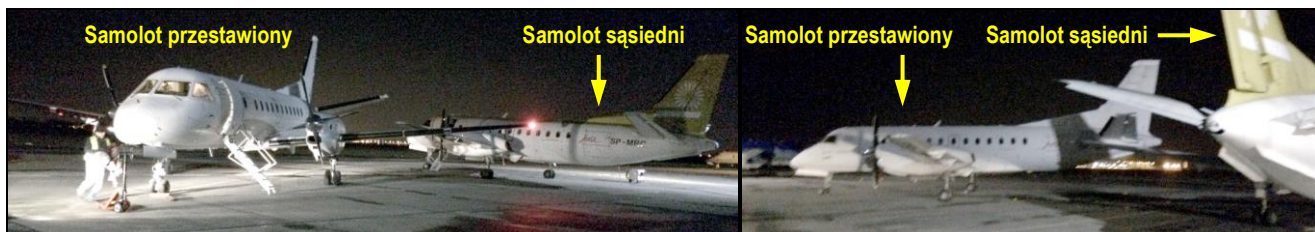
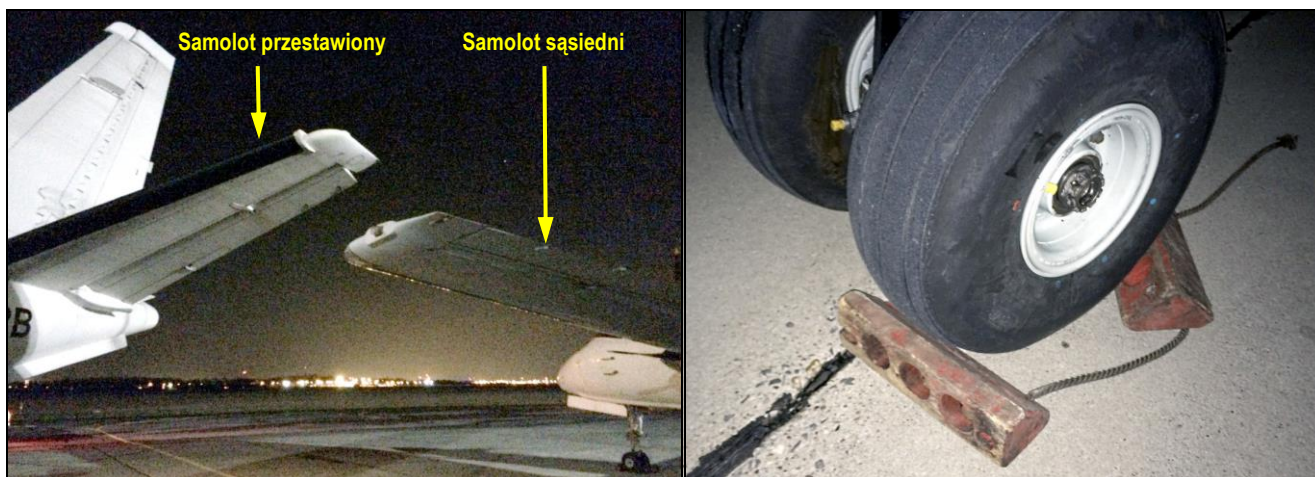
Powyżej i poniżej: Samoloty SP-MRB i SP-MRC na płycie postojowej PPS4 lotniska EPWR 10 stycznia 2015 r. po przejściu podmuchów wiatru oraz zastosowane kliny pod koła podwozia i ich stan.

Samolot został obrócony przez wiatr o ok. 135° w lewo w stosunku do pierwotnej pozycji, a jego goleń przedniego podwozia została obrócona o 180°, co spowodowało zerwanie kabla zasilającego reflektor umieszczony na tej goleni. Usterzenie samolotu po obróceniu go przez wiatr znalazło się w odległości zaledwie ok. 1 m od końcówki skrzydła sąsiedniego samolotu. Sytuację udokumentowano fotograficznie i obrócony samolot przywrócono do poprawnej pozycji ręcznie. Dotankowano jego zbiorniki, dolewając ok. 800 kg paliwa w celu dociążenia samolotu i dodatkowego zabezpieczenia w ten sposób przed ewentualnymi następnymi podmuchami wiatru. Stwierdzono, że podstawiane pod koła podwozia kliny były wykonane z drewna, a ich jakość była nie najlepsza. Stwierdzono również, że nie podłożono klinów pod wszystkie koła sąsiednich samolotów.

Nieprawidłowe zabezpieczenie zaparkowanych samolotów przez nie podłożenie klinów pod ich wszystkie koła i zastosowanie niewłaściwych jakościowo klinów.

- Bardzo silne podmuchy wiatru;
- Zmniejszona masa samolotu wskutek niedopełnienia zbiorników paliwa.

- Powiadomienie personelu Operatora o zdarzeniu.
- Zgłoszenie zdarzenia do wewnętrznego systemu SMS celem dalszego procesu wyjaśniającego.
- Zakup 3 kompletów profesjonalnych gumowych klinów pod koła samolotów.
- Zapinanie na czas postoju zabezpieczenia przedniego podwozia umożliwiającego rozłączenie sterowania golenią, co pozwala na jej swobodny obrót wokół osi skrętu.
- Wymiana informacji z Wytwórcą samolotu nt. zasadności wyjmowania blokady sterowania przednim podwoziem w celu zabezpieczenia przed skretem goleni (wg informacji Wytwórcy blokada i tak nie działa w przypadku, gdy wyłączona jest pompa hydrauliczna).
