Dot. incydentu nr: 37/15

UCHWAŁA

PAŃSTWOWEJ KOMISJI BADANIA WYPADKÓW LOTNICZYCH

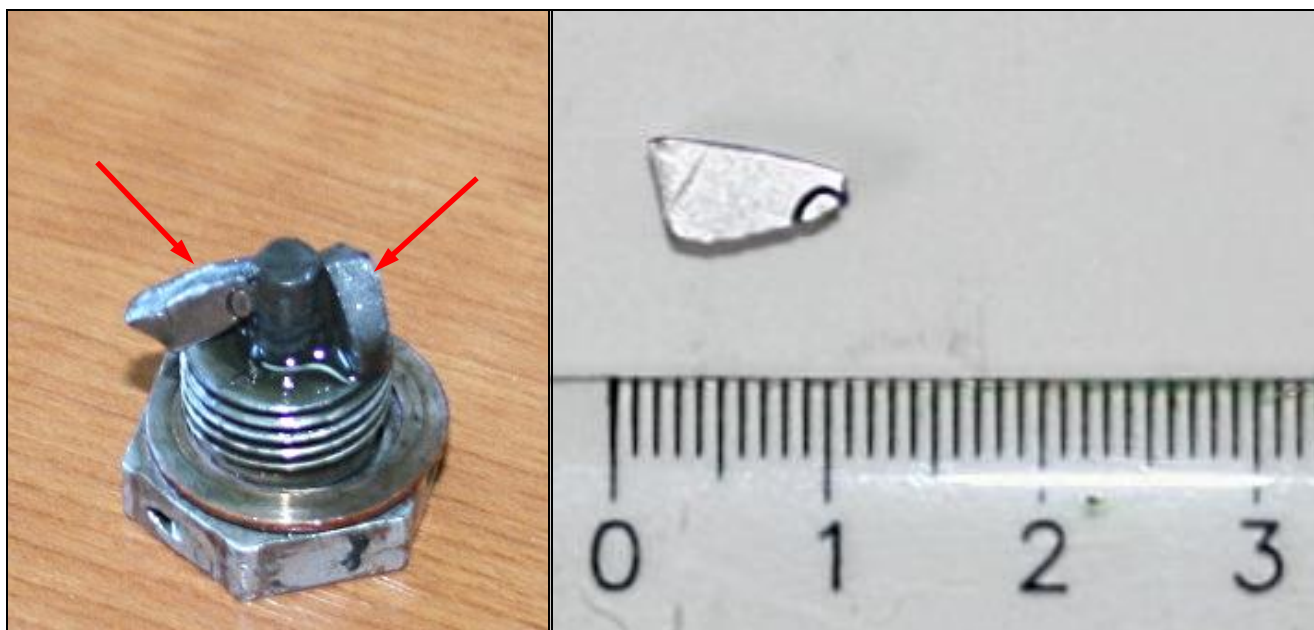
Po wykręceniu korka magnetycznego z korpusu silnika Continental LTSIO-360-RB nr fabr. 322538 (zainstalowanego na płatowcu jako silnik nr 2) w trakcie wykonywania jego obsługi stwierdzono obecność na korku dwóch odłamków metalowych o wymiarach ok. 12x5x2 mm, a na filtrze olejowym obecność osadu stopu aluminiowego. Na tę okoliczność wypełniono i przesłano do PKBWL Technical Occurrence Report Ref#1/2015 datowany 2015-01-16. Odłamki metalowe ostatecznie zidentyfikowano w trakcie dalszych prac jako odłupane fragmenty elementów sprzęgieł impulsowych iskrowników, które przeniknęły do miski olejowej silnika przez skrzynkę napędu agregatów, do której zamocowane są iskrowniki.

Korek magnetyczny z metalowymi odłamkami i jeden z nich na tle podziałki milimetrowej dla zobrazowania jego wymiarów.

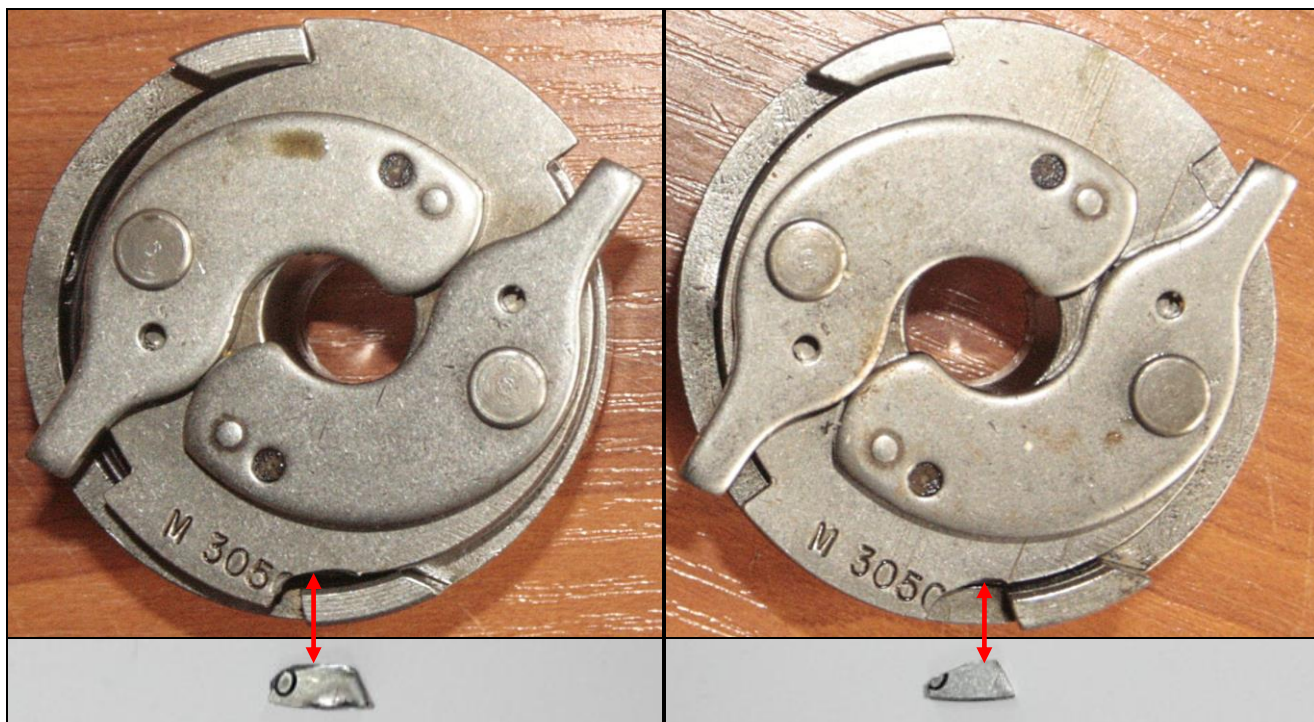
Uszkodzone sprzęgła impulsowe iskrowników oraz odłamki, odłupane od ich elementów.

Wada wykonawcza elementów sprzęgieł impulsowych iskrowników, prowadząca do odłupania ich fragmentów podczas normalnej eksploatacji.

zastosowanie technologii wykonania, polegającej na wykrawaniu elementów i dość głębokim wybijaniu numeru identyfikacyjnego elementu zbyt blisko jego krawędzi roboczej, co powodowało powstanie lokalnego pęknięcia inicjującego odłupanie fragmentu części.

Powiadomienie producenta iskrowników – f-my Slick.

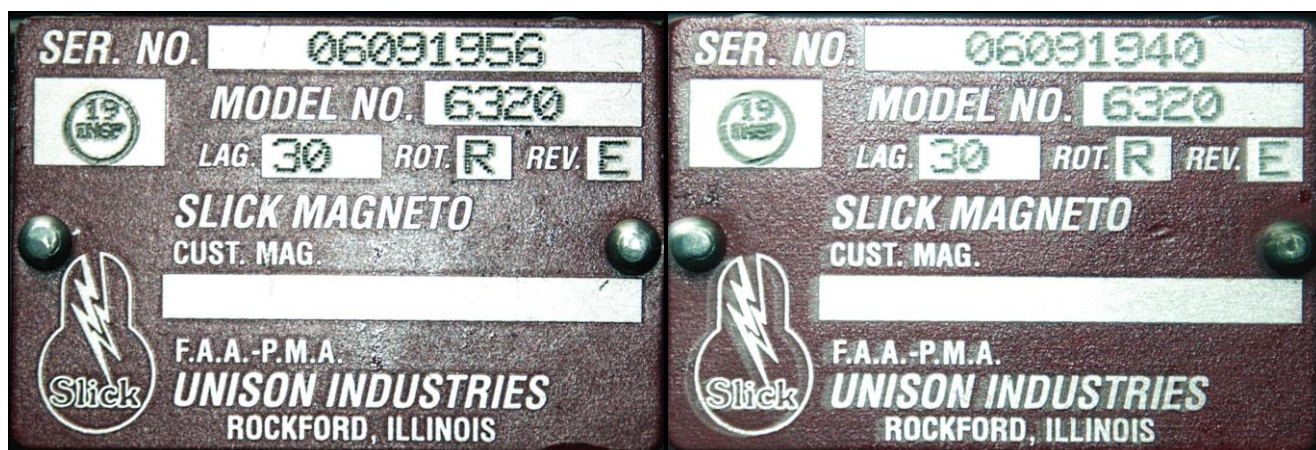
Tabliczki znamionowe uszkodzonych iskrowników.
