153/15

RAPORT KOŃCOWY Z BADANIA INCYDENTU LOTNICZEGO

Samolot kategorii CS-LSA CSA PS28 Sport Cruiser, całkowicie metalowy 2-miejscowy dolnopłat ze stałym trójkolowym podwoziem z kołem przednim, silnik tłokowy Rotax 912S2 ze śmigłem 3-łopatowym kompozytowym Woodcomp Classic 170/3/R, MTOM 600 kg, znaki rozpoznawcze SP-GBC, nr fabryczny płatowca C0507, rok produkcji 2014, nr fabryczny silnika 6782084, nr fabryczny śmigła 1418 683R, nalot ogólny samolotu 425,7FH/809 cykli lotów, właściciel samolotu SG Equipment Leasing Polska sp. z o.o. (ul. Marszałkowska 111, 00-102 Warszawa), użytkownicy: GB Aircraft sp. z o.o. (ul. Narbutta 83 lok. C13, 02-524 Warszawa) i Venum Air Flight Academy (ul. Gen. S. Kaliskiego, 02-274 Warszawa).

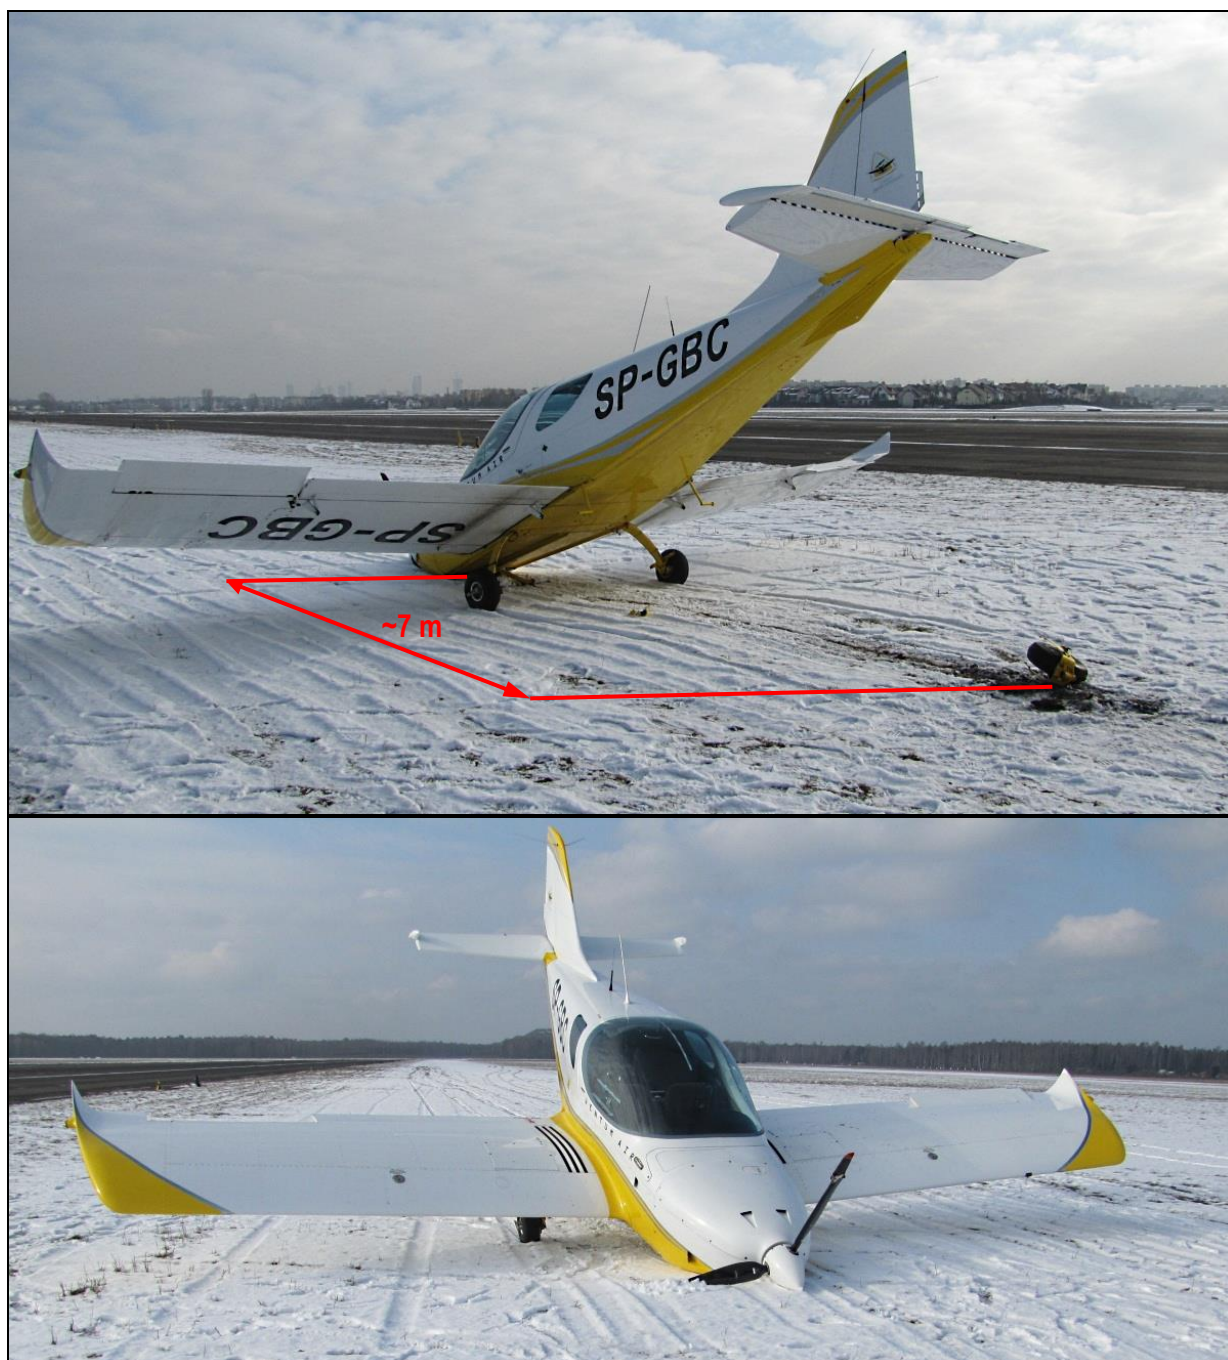
1, 2 – Ogólny widok samolotu po zdarzeniu. [fot. Ventum Air Flight Academy]

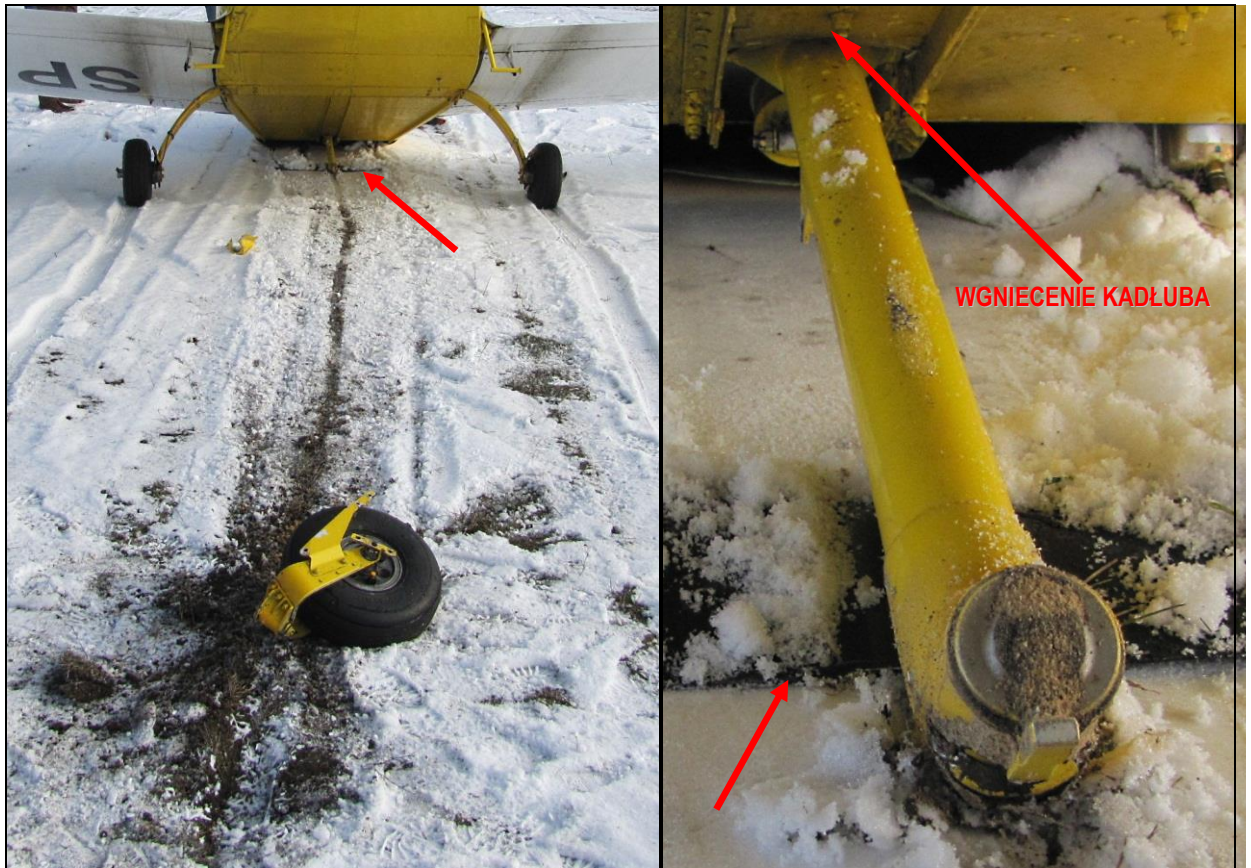
3, 4 – Z lewej: zbliżenie na ślad zdarzenia oraz uszkodzone elementy podwozia przedniego. Z prawej: wyłamana, podwinięta pod kadłub goleń podwozia przedniego i odłamana łopata śmigła (wskazana strzałką) [fot. Ventum Air Flight Academy]

Zniszczone podwozie przednie [fot.3, 4, 5, 6, 20, 21, 22, 23, 24, 25, 26, 27], zniszczone wszystkie łopaty śmigła [fot. 2, 3, 4, 5, 7, 8], wgnieciony lokalnie kadłub w dolnej części przegrody ogniowej w płaszczyźnie symetrii z uszkodzeniami elementów wewnętrznych [fot. 9, 10, 11], uszkodzona dolna osłona silnika [fot. 7, 12], wyrwany z zamocowania reflektor [fot. 13, 14], miejscowo zniekształcone łożo silnika w okolicy zamocowania reflektora [fot.14, 15], rozszczelniona chłodnica oleju i zniekształcony lokalnie kolektor spalin oraz rura wydechowa.

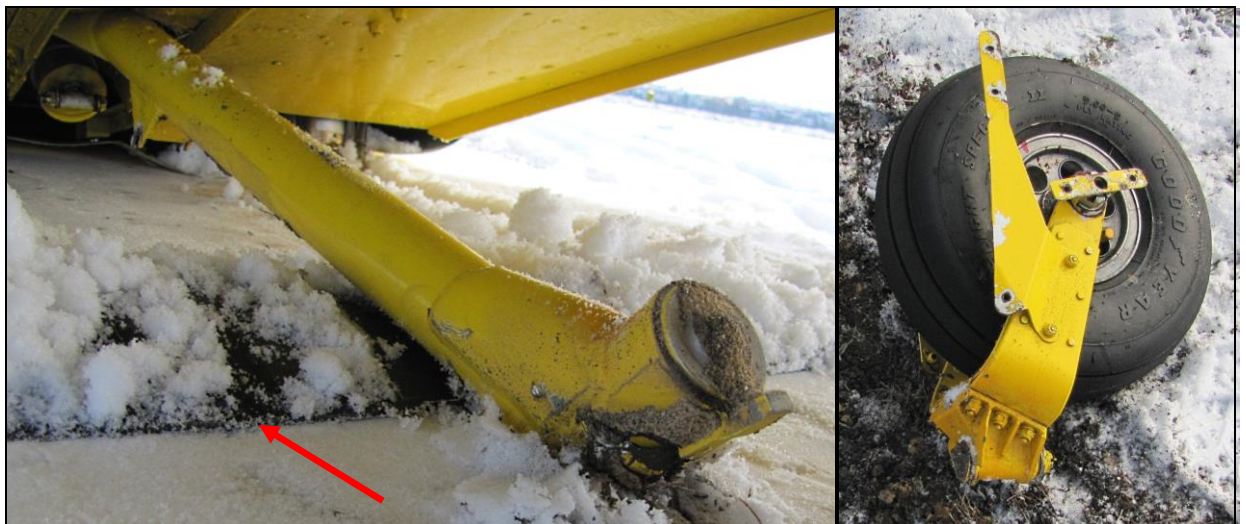
5, 6 – Z lewej: wyłamana goleń podwozia przedniego, jedna z łopat śmigła (wskazana strzałką). Z prawej: oderwany widelec podwozia przedniego z kołem [fot. Ventum Air Flight Academy]

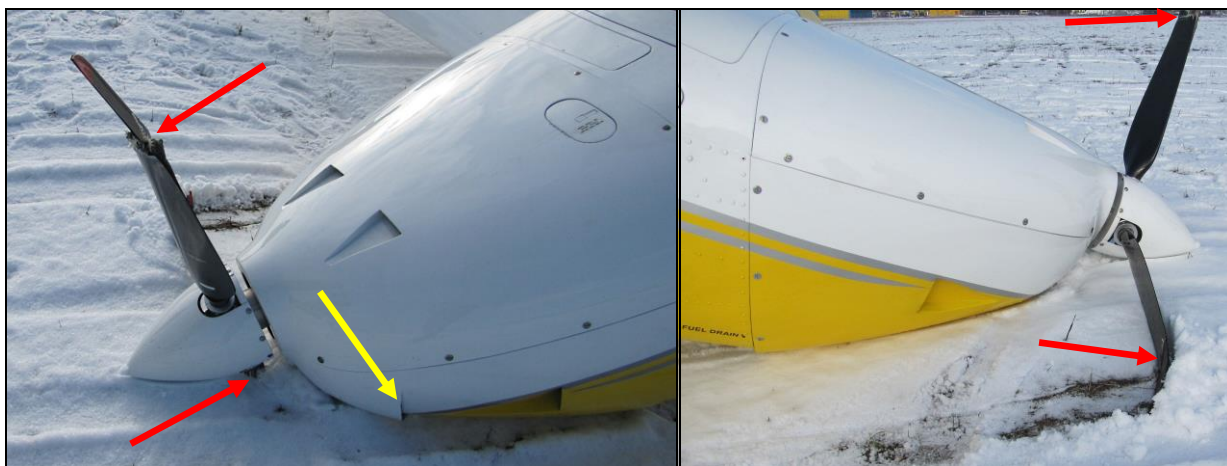
7, 8 – Przednia część kadłuba. Z lewej lewa strona – widoczne zniszczenia łopaty śmigła (strzałki czerwone) i rozdarcie dolnej osłony silnika (strzałka żółta). Z prawej prawa strona – widoczne zniszczenia łopaty śmigła (strzałki czerwone) [fot. Ventum Air Flight Academy]

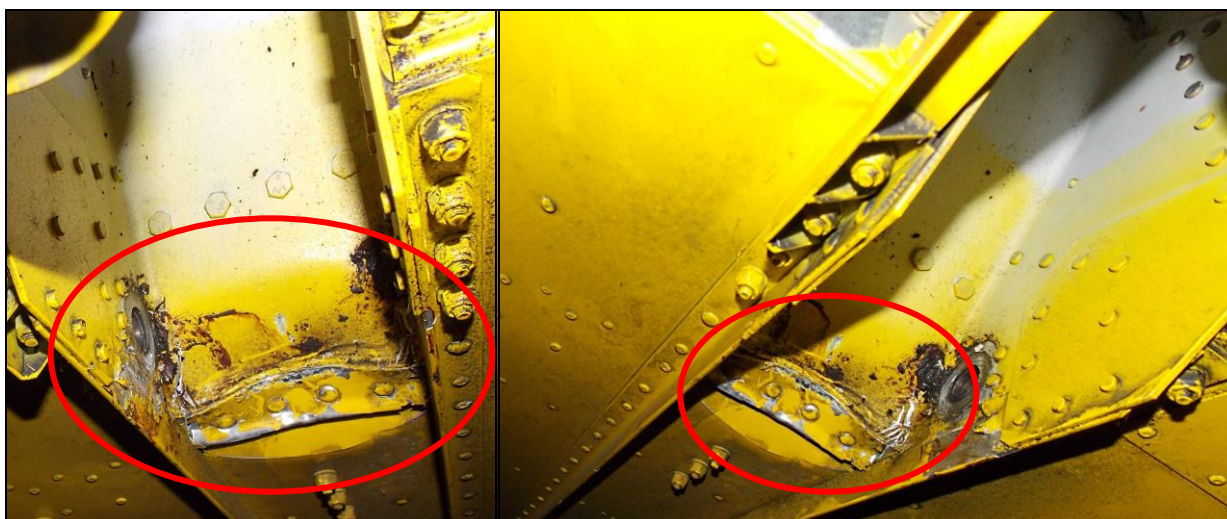
9, 10 – Wgniecenie kadłuba przy dolnej krawędzi przegrody ogniowej przez goleń przedniego podwozia, przemieszczającą się w trakcie zdarzenia pod spód samolotu [fot. PKBWL]

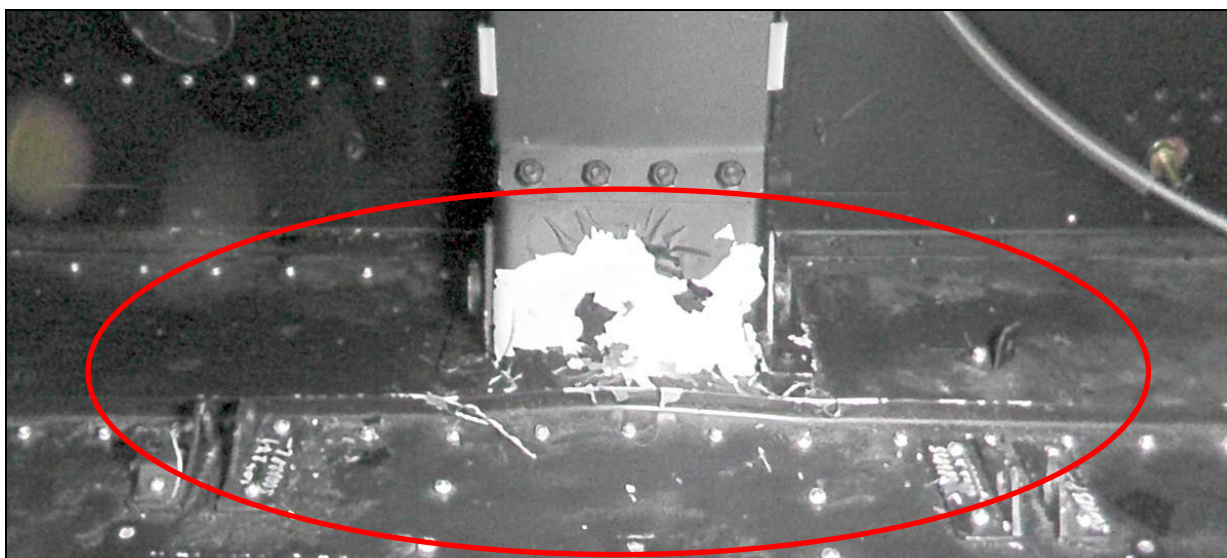
11 – Skutki wgniecenia kadłuba widoczne od wewnątrz [fot. Aviation Service sp.j.]

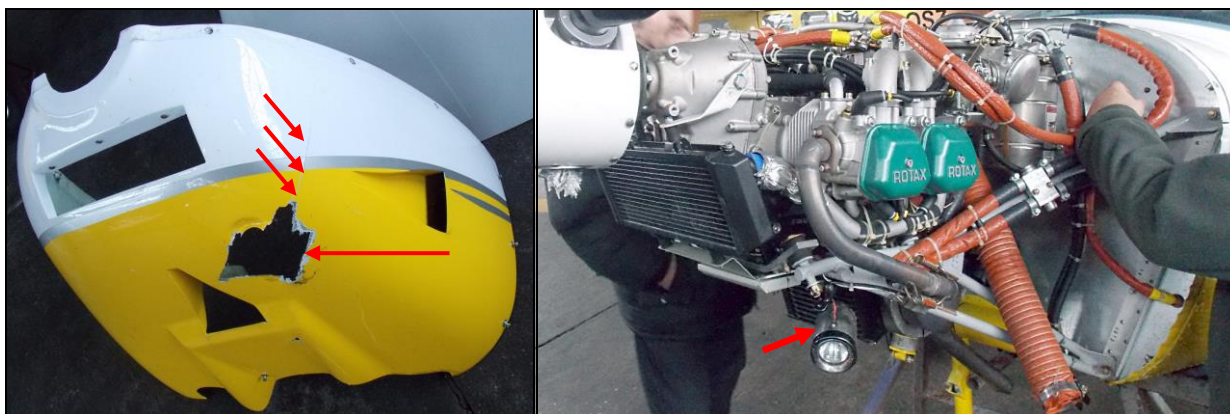
12, 13 – Z lewej dolna osłona silnika z zaznaczonymi uszkodzeniami (wyrwanym otworem w otoczeniu luku reflektora i rozdarciem). Z prawej ogólny widok zespołu napędowego bez osłon, strzałką zaznaczono wyrwany z zamocowania reflektor [fot. PKBWL]

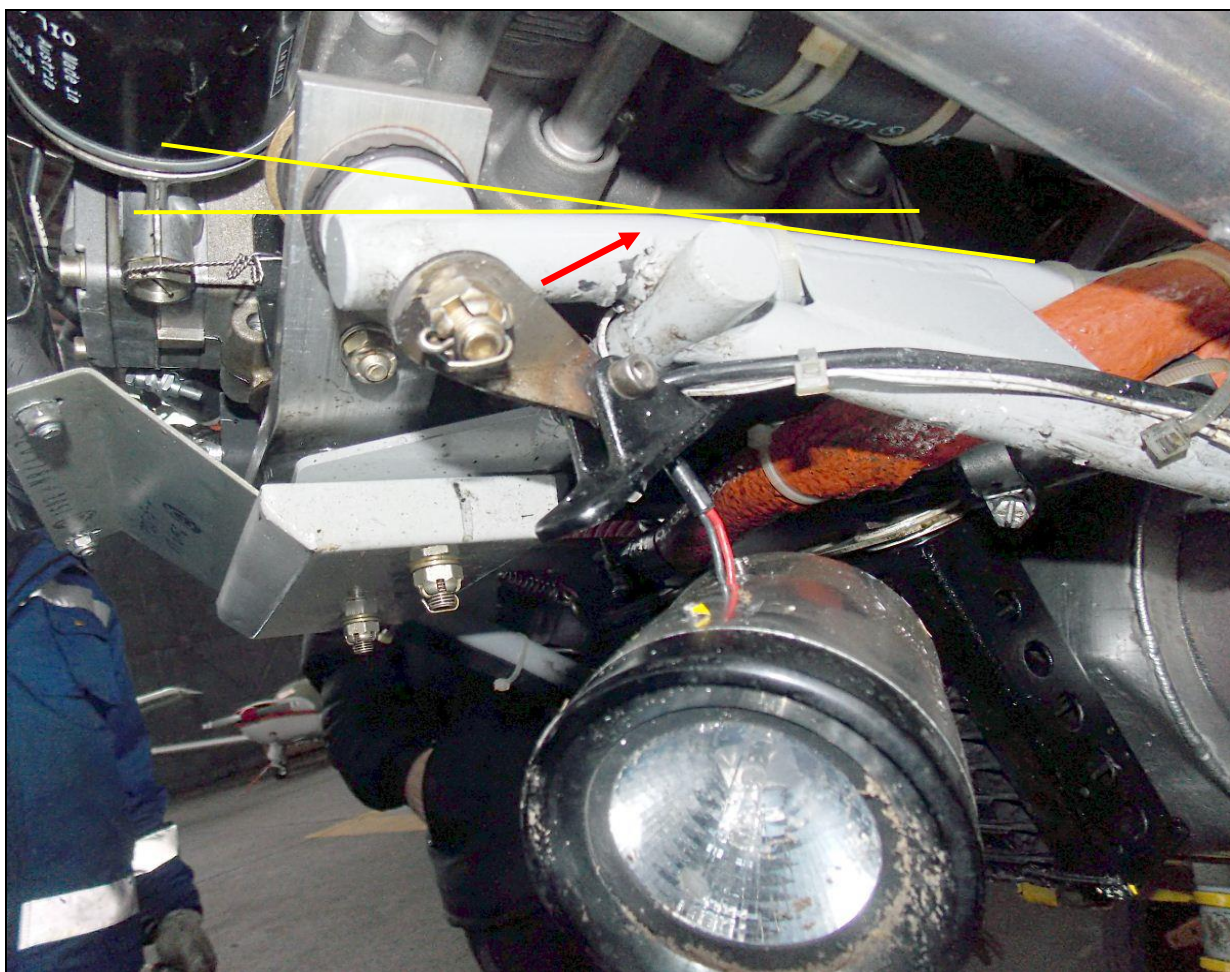
14 – Zbliżenie na fragment zespołu napędowego z wyrwanym z zamocowania reflektorem, zaznaczono miejsce lokalnego zniekształcenia łoża silnika [fot. PKBWL]

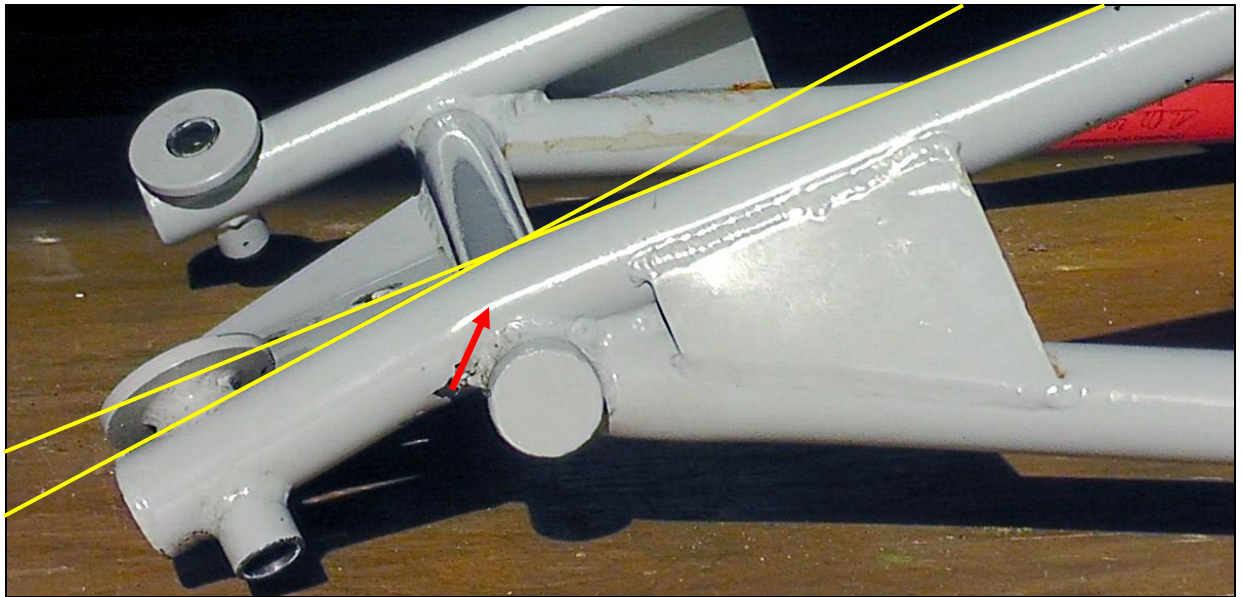
15 – Zbliżenie na miejsce lokalnego zniekształcenia łoża silnika [fot. Aviation Service sp.j.]

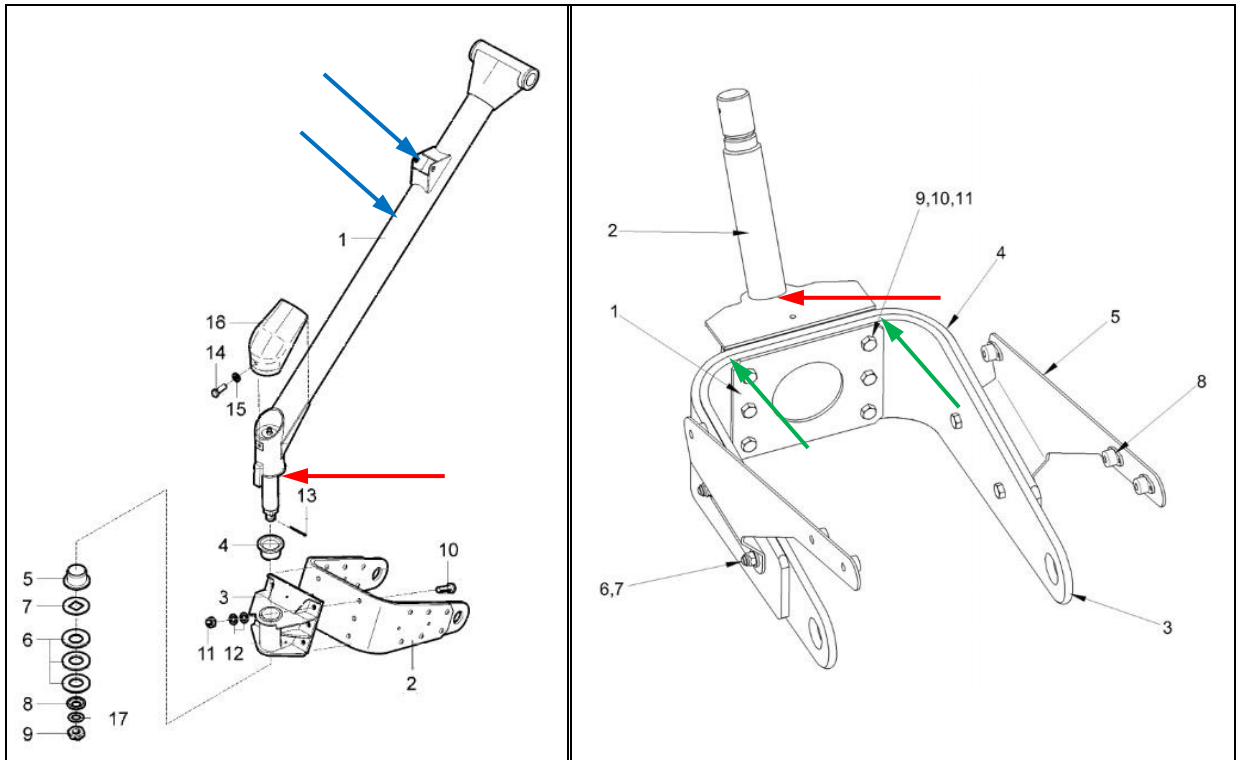
18, 19 – Ilustracje pokazujące miejsce przełomu osi obrotu widelca (czerwone strzałki) oraz innych uszkodzeń – rozerwania zamocowania amortyzatora do goleni, zgięcia goleni (strzałki niebieskie) i pęknięć widelca (zielone strzałki) [zaczepnięte z katalogu części wytwórcy samolotu]

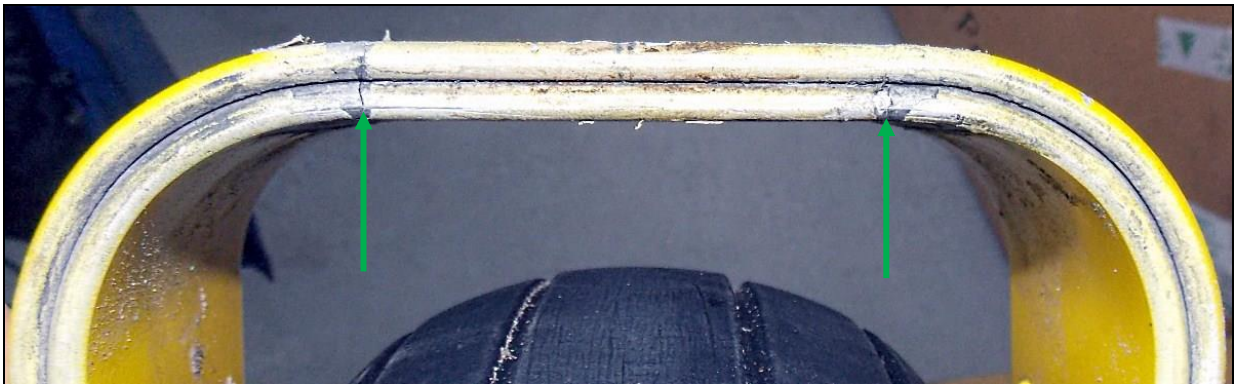
20 – Pęknięcia widelca [fot. PKBWL]

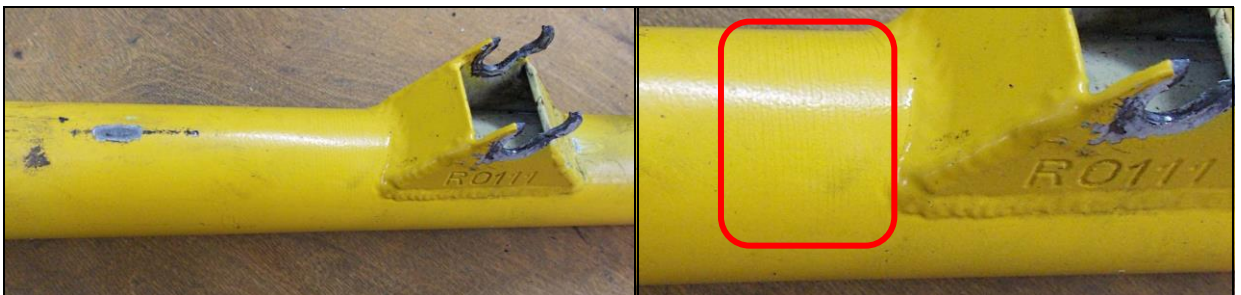
21, 22 – Fragment goleni podwozia przedniego z rozerwanym podwójnym uchem mocowania dolnego przegubu amortyzatora oraz powiększony szczegół z charakterystycznymi prążkami pęknięć pokrycia lakierniczego, świadczącymi o wyraźnym odkształceniu tej części goleni wskutek chwilowego zginania [fot. PKBWL]

Umieszczenie przełomu osi obrotu widelca koła podwozia przedniego jest takie, że wyklucza wykrycie ewentualnego jej pęknięcia bez demontażu widelca z nogi. Zastosowane rozwiązanie konstrukcyjne osi widelca – z kołnierzem o średnicy znacznie większej od średnicy części walcowej, znajdującym się tuż przy otworze w widelcu, przez który przechodzi część walcowa z luzem umożliwiającym swobodny obrót – tworzy klasyczny karb praktycznie w przekroju przenoszącym największe obciążenia od ściskania, ścinania i zginania osi widelca [p.ilustracje 21 i 22].

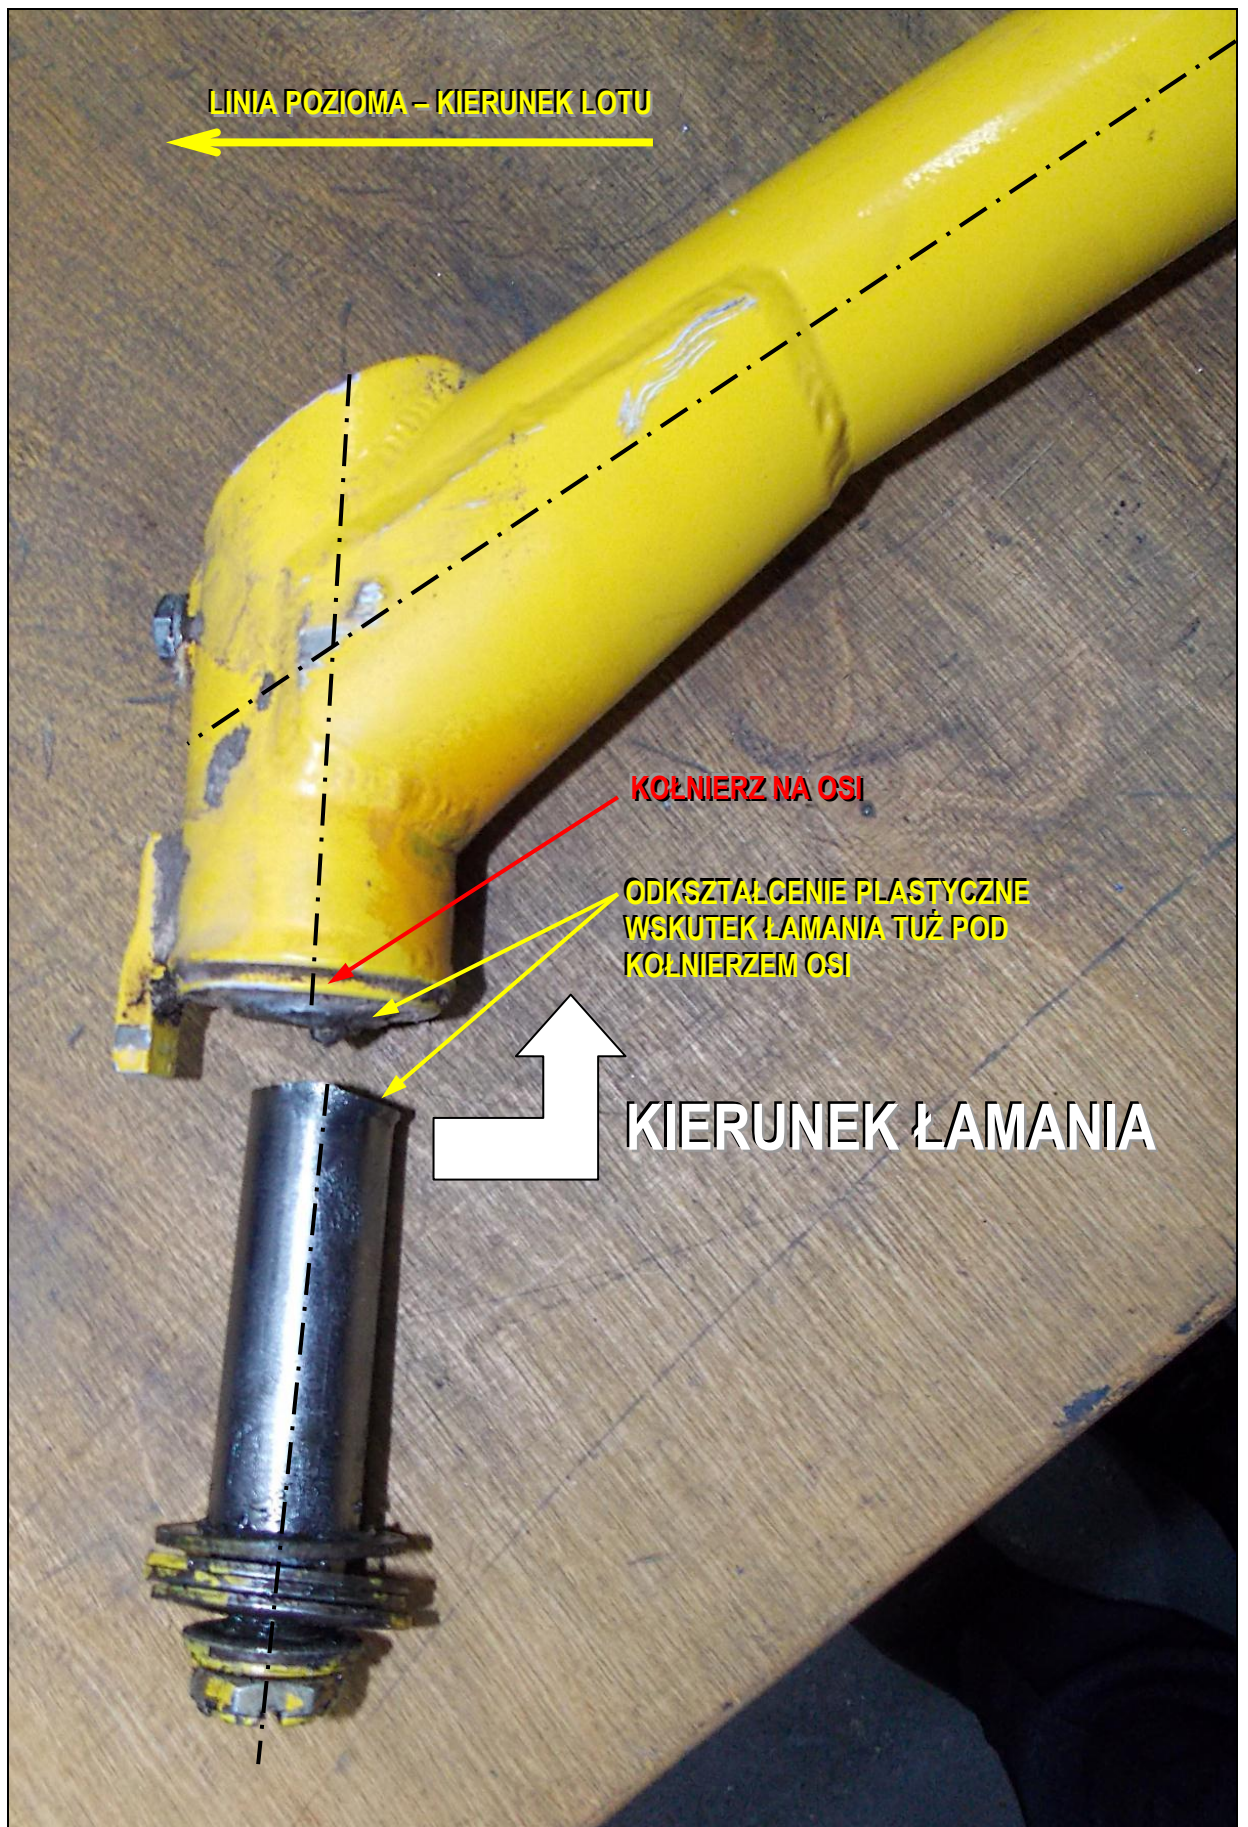
23 – Dolny węzeł goleni przedniego podwozia i odłamany dolny fragment osi obrotu widelca – fragment górny pozostaje w tulei goleni [fot. PKBWL]

Z uwagi na powyższe musiało dochodzić do kumulowania się zjawisk zmęczeniowych w materiale osi, jak ukazują to fot. 23 i 24 przy braku możliwości ich wykrycia.

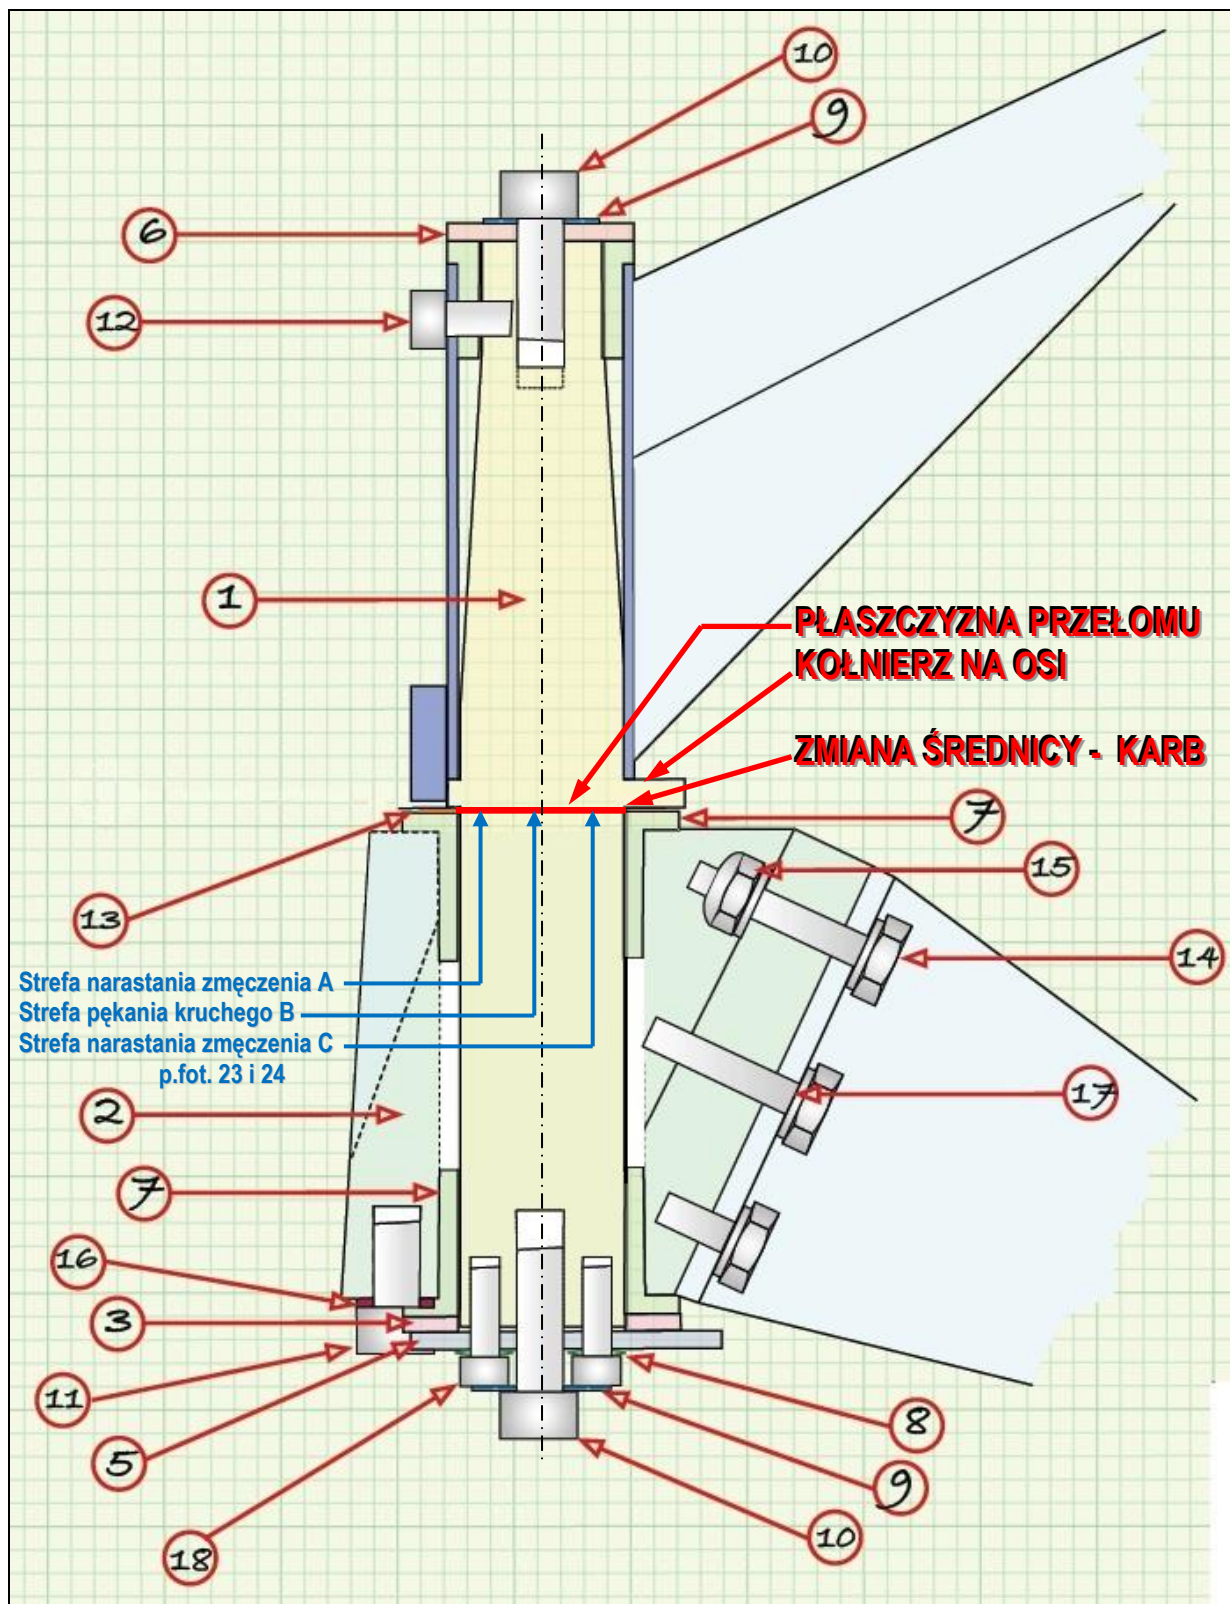
24 – Pogładowy przekrój węzła mocowania widelca do goleni podwozia przedniego z zaznaczoną płaszczyzną przełomu, zaczerpnięty (i zmodyfikowany – oryginalny szkic dotyczący wcześniejszej wersji podwozia; występują różnice w konstrukcji górnego zamocowania osi widelca) z listu serwisowego SC-SL-003 rev.1 Sprite Aviation Services Ltd, dostępnego w internecie. Przy takim rodzaju obciążenia, jak wywierane na oś przez widelec koła, gwałtowna zmiana wymiaru średnicy osi (skokowe przejście ze średnicy kołnierza na średnicę wałka) w połączeniu z charakterem obciążenia w płaszczyźnie przełomu nosi cechy oddziaływania karbu.

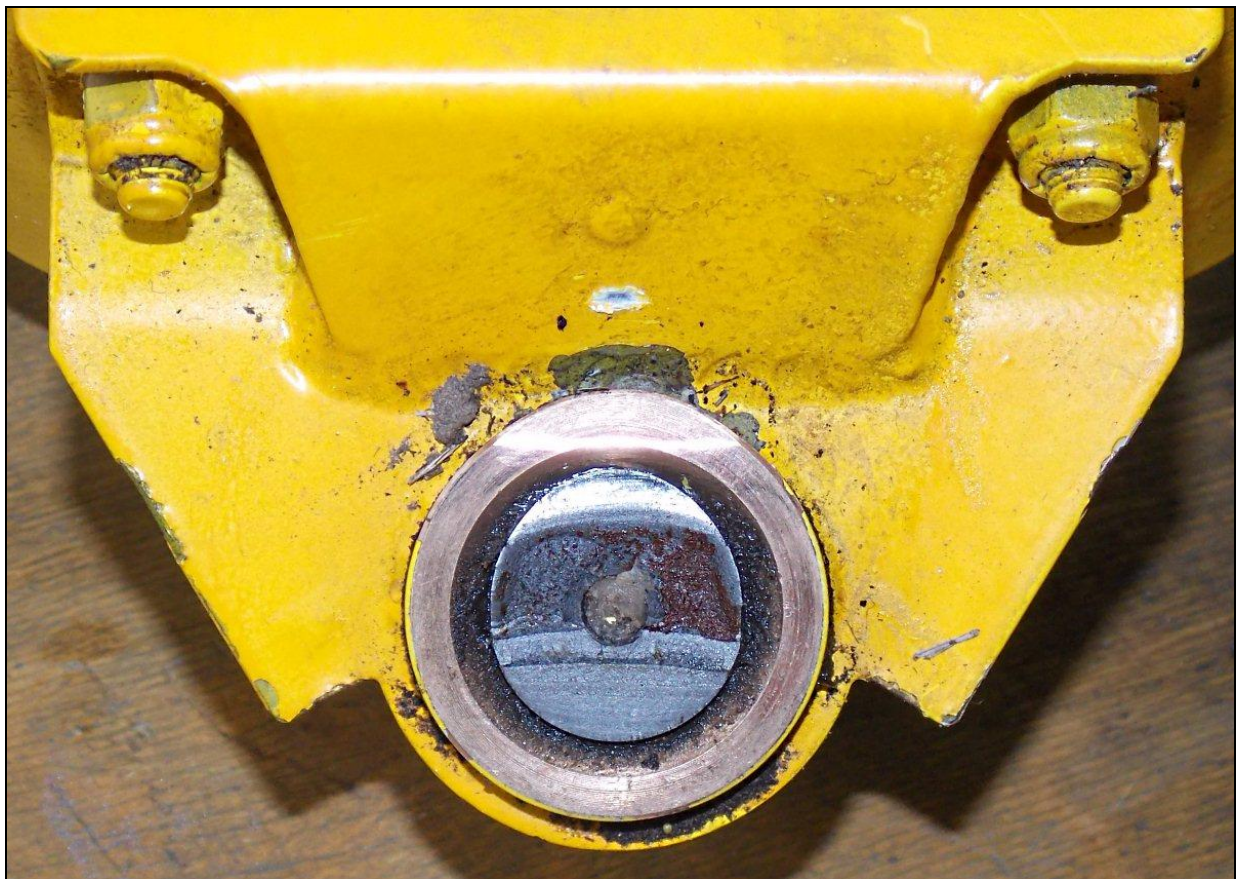
25 – Widok na górną półkę widelca ze złamaną osią obrotu pozostającą w jego tulei [fot. PKBWL]

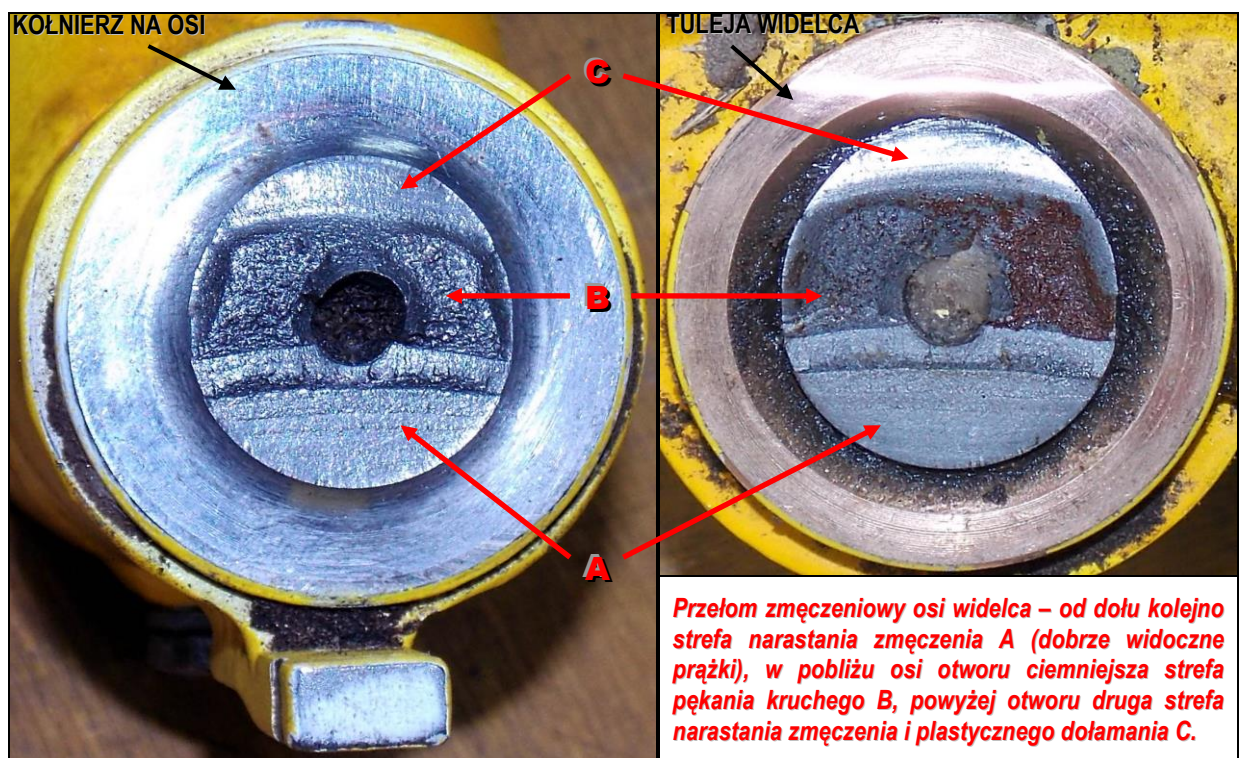
26, 27 – Widok obu połówek złamanej osi widelca podwozia przedniego od strony przełomu – z lewej część osi z kołnierzem, pozostająca w tulei goleni podwozia, z prawej część pozostająca w tulei widelca. Wyraźnie widoczny zmęczeniowy charakter przełomu z dwiema strefami zmęczenia, wywołanymi głównie przez zmiennokierunkowe zginanie w płaszczyźnie symetrii samolotu [fot. PKBWL]

Zmęczeniowe pęknięcie osi obrotu widelca koła na nogi podwozia przedniego.

- a) rozwiązanie konstrukcyjne, powodujące powstanie cech karbu wskutek skokowej zmiany średnicy osi przy płaszczyźnie występowania największych obciążeń od ściskania, ścinania i zginania elementu,
- b) intensywne wykorzystywanie samolotu w procesie szkolenia, narażające oś obrotu widelca koła podwozia przedniego na zwiększone obciążenia podczas nie w pełni udanych lądowań,
- c) znaczący udział kołowania po nierównych (trawiastych) nawierzchniach w ogólnym czasie kołowania podczas eksploatacji.
