Dot. incydent nr: 336/15

UCHWAŁA

PAŃSTWOWEJ KOMISJI BADANIA WYPADKÓW LOTNICZYCH

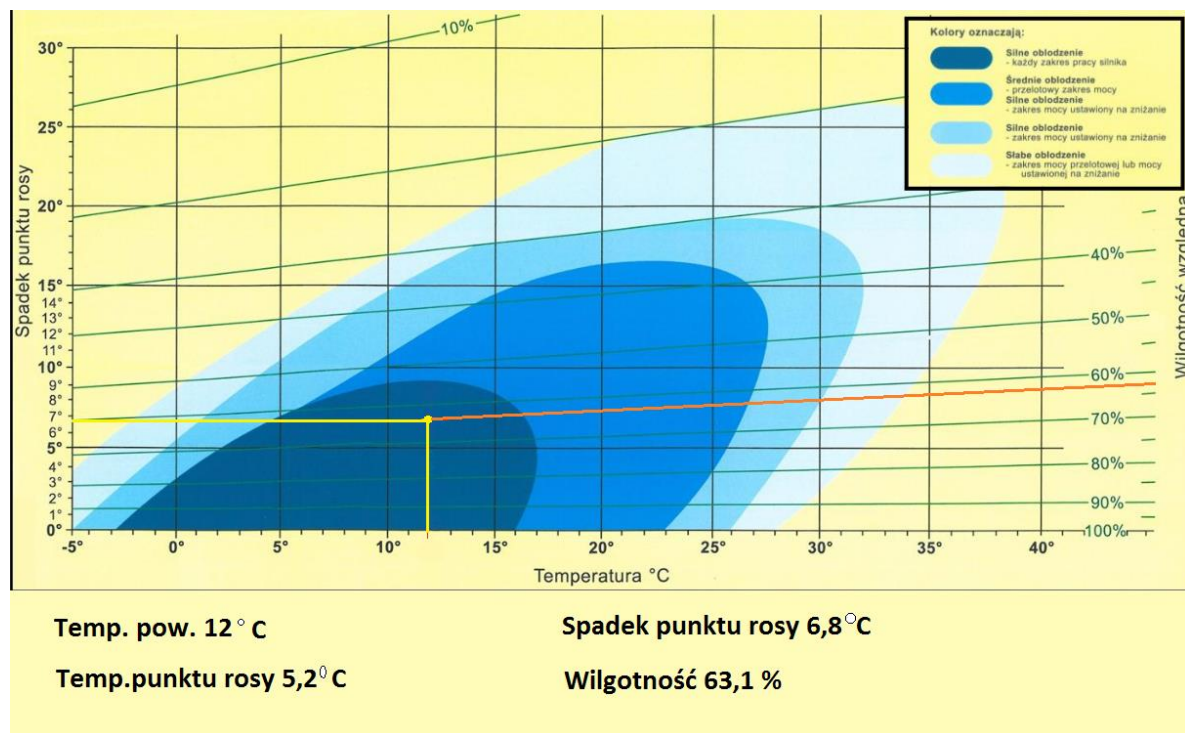
postojową przed hangarem wykonał próbę silnika, i stwierdził, że pracuje on prawidłowo. Takie zachowanie się silnika sugerowało, że przyczyną jego złej pracy mogło być oblodzenie gaźnika. Po uzyskaniu danych meteorologicznych i naniesieniu ich na wykres określający możliwość wystąpienia oblodzenia gaźnika, wyznaczony punkt znalazł się w obszarze silnego oblodzenia w każdym zakresie pracy silnika (ilustracja poniżej).

Wykres określający możliwość wystąpienia oblodzenia gaźnika.

najbardziej prawdopodobną, przyczyną nieprawidłowej pracy silnika było oblodzenie gaźnika.
