**PAŃSTWOWA KOMISJA BADANIA WYPADKÓW LOTNICZYCH**

**RAPORT KOŃCOWY****z badania zdarzenia statku powietrznego**

WYPADEK

Numer fabryczny samolotu: 1009, znaki rozpoznawcze: SP-YBD w kategorii Specjalny, właściciel: prywatny, użytkownik: prywatny.

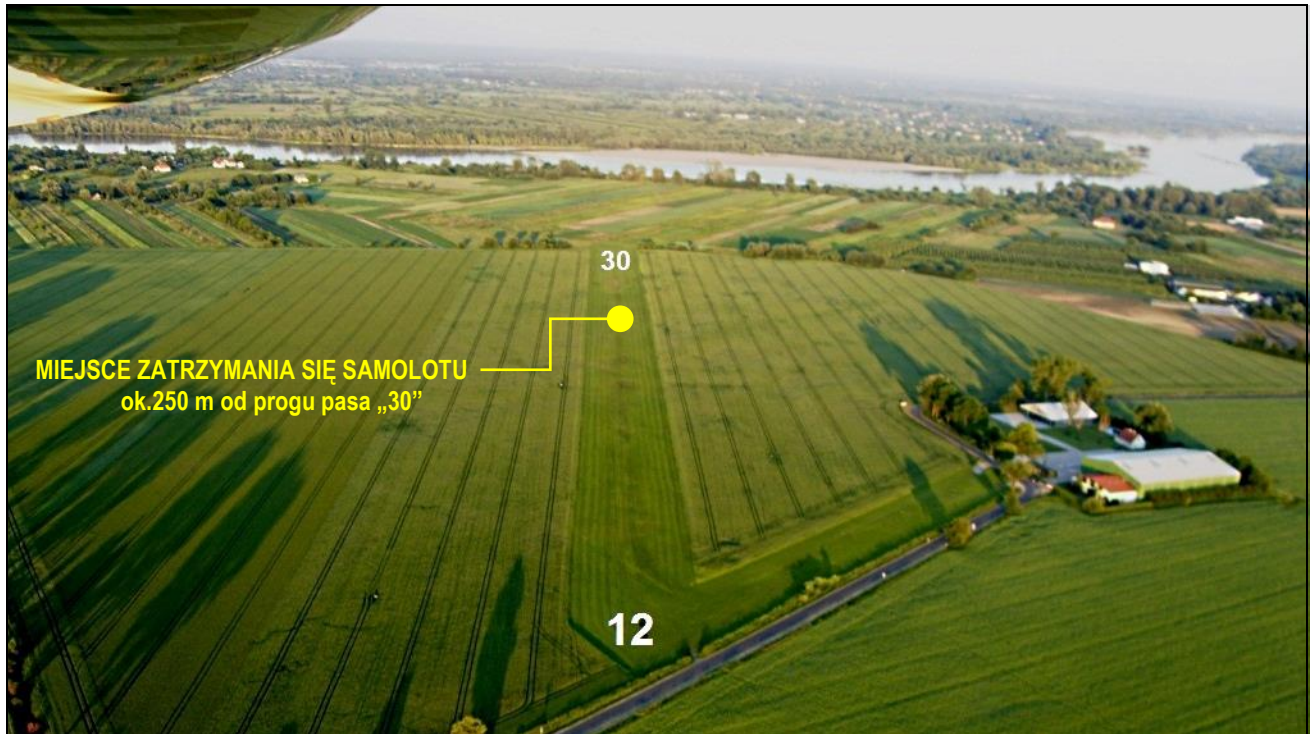
Zdjęcie lądowiska Konstancin wzdłuż osi pasa startowego, wykonane o zachodzie słońca w kierunku przeciwnym do kierunku lądowania samolotu TS-8 Bies SP-YBD 10 kwietnia 2015 r. [internet].

1. Lądowanie pod zachodzące słońce, co znacząco utrudniało ocenę wysokości.
2. Niewielkie lokalne wzniesienie terenu w miejscu przyziemienia.

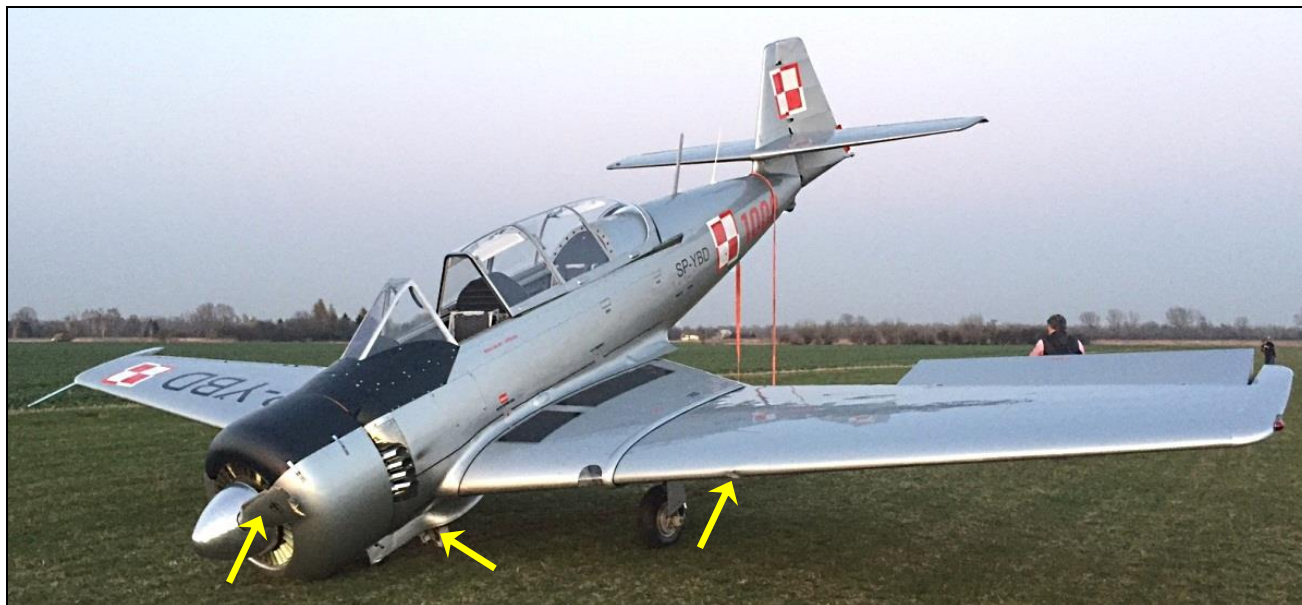
W wyniku wypadku samolot został uszkodzony. Silnik i jego wyposażenie kwalifikuje się do przeglądu. Ogólny stan uszkodzeń statku powietrznego przedstawiono na zdjęciu poniżej.

Samolot na miejscu zatrzymania. Widoczne uszkodzenia: zniszczone śmigło, uszkodzone podwozie przednie, wgniecenie na nosku lewego skrzydła po uderzeniu widelcem przedniego podwozia [fot. Użytkownik samolotu].

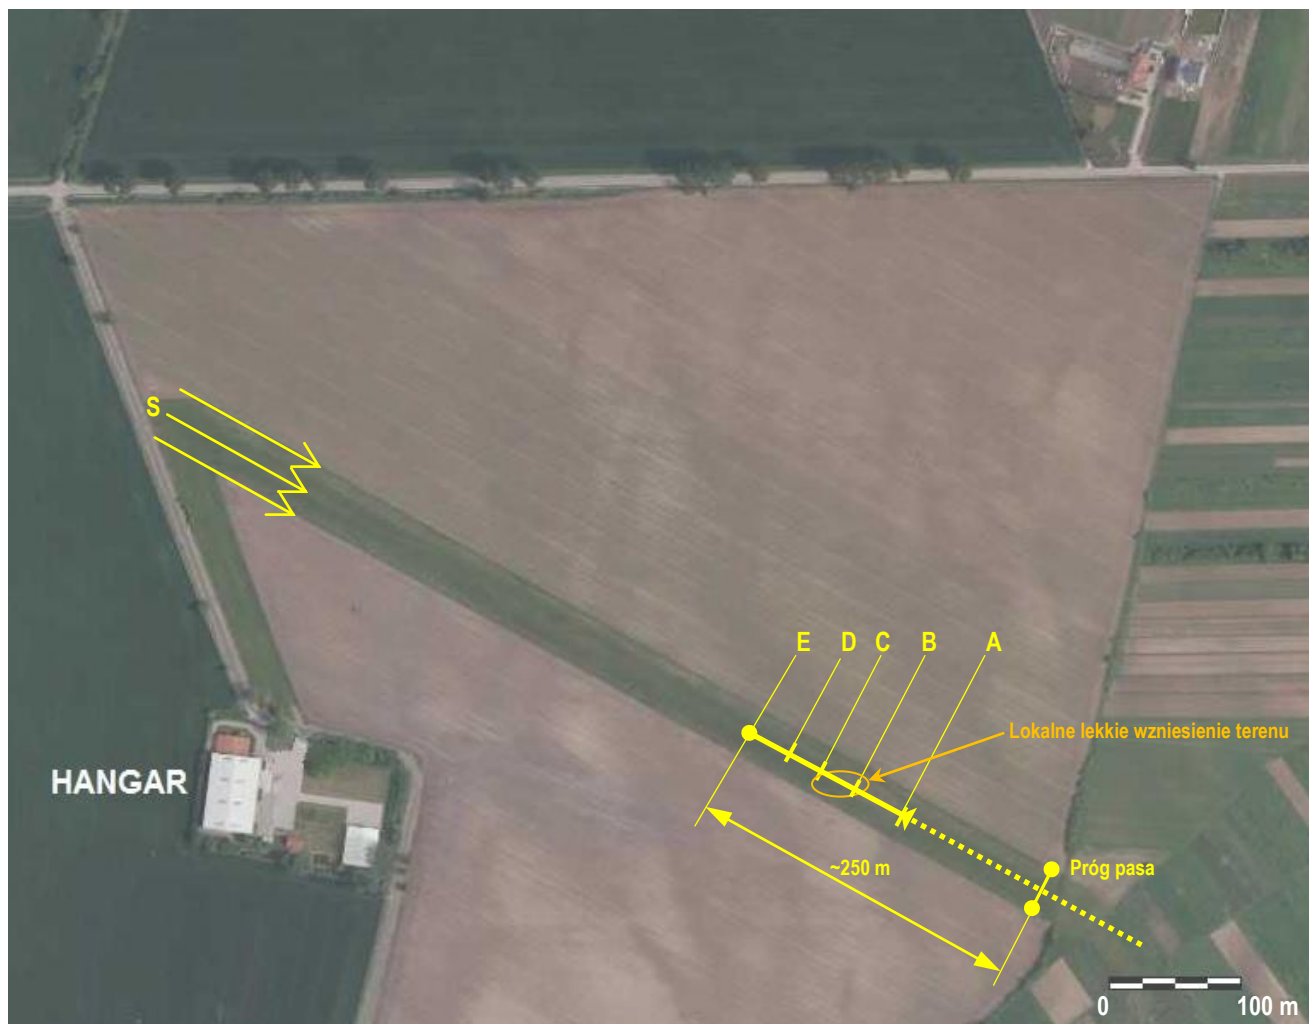
Fotomapa lądowiska Konstancin – zaznaczone elementy sytuacyjne wypadku samolotu TS-8 Bies SP-YBD 10 kwietnia 2015 r. – podejście (linia przerywana), miejsce pierwszego przyziemienia z odbiciem przedniego podwozia (A), miejsce drugiego przyziemienia i odbicia przedniego podwozia (B), miejsce trzeciego przyziemienia i odbicia przedniego podwozia (C), miejsce czwartego przyziemienia i odłamania widelca z kołem podwozia przedniego (D), miejsce zatrzymania (E) oraz przybliżony kierunek padania promieni słonecznych (S) [podkład: geoportajl].

Lądowanie samolotu miało miejsce o godzinie 19:14 pod zachodzące słońce, co miało niewątpliwy wpływ na ocenę wysokości samolotu przez pilotującego względem ziemi w fazie wyrównania, wytrzymania i samego przyziemienia. Zetknięcie samolotu z ziemi nastąpiło w rejonie lokalnego lekkiego wzniesienia terenu co przy lądowaniu z nisko opuszczonym przednim kółkiem podwozia spowodowało wybitcie samolotu, a spóźniona reakcja pilota zaowocowała trzema niewielkimi płaskimi kangurami.

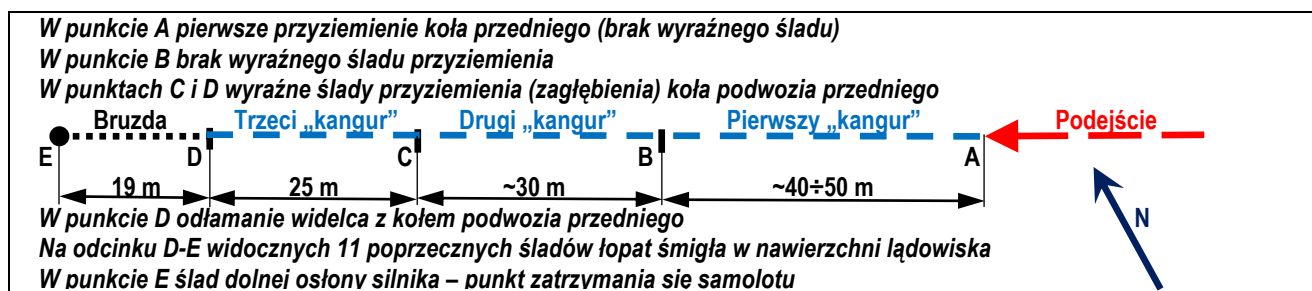
Szkic miejsca wypadku samolotu TS-8 Bies SP-YBD 10 kwietnia 2015 r.

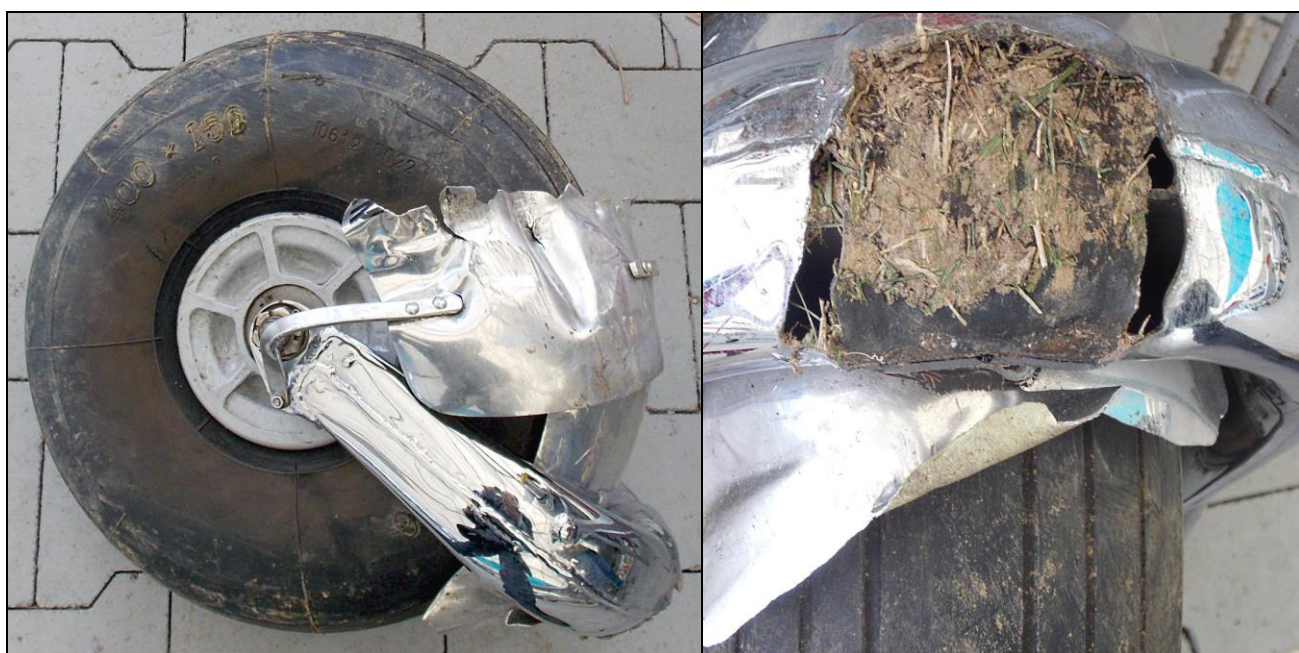
**Odlamany od osi skrętu widelec przedniego podwozia z kołem i zbliżenie na zniszczoną spoinę łączącą widelec z osią skrętu.**

Konstrukcja widelca podwozia przedniego samolotu TS-8 Bies, zaprojektowana w latach pięćdziesiątych ubiegłego wieku, dostosowana była do ówczesnych możliwości technologiczno-wykonawczych wytwórcy samolotu i musi być uznana za nieoptymalną pod względem sposobu przekazywania obciążeń między elementami (widelcem i osią skrętu) za pośrednictwem spoiny zaprojektowanej tak, jak to uczyniono. Sam widelec jest prawidłowo wzmocniony ścianką-żeberkiem w swej płaszczyźnie symetrii równoległej do osi koła, jednak przekazywanie obciążeń ze spawanego z dwóch połówek płaszcza widelca na rurę osi skrętu jest tego rodzaju, że powoduje powstawanie zjawiska lokalnego łamania i oddzierania spoiny, nasilającego się wraz ze wzrostem obciążenia oddziałującego podczas lądowania i kołowania na przednie podwozie. Konsekwencją tego stanu muszą być zjawiska zmęczeniowe

i korozja, wnikająca w powstające wskutek nich mikropęknięcia, stopniowo obniżająca wytrzymałość podwozia przedniego jako całości.

**Błąd pilota, polegający na trzypunktowym przyziemieniu i spowodowaniu odbić z przedniego podwozia (kangury), co w konsekwencji doprowadziło do odłamania widelca przedniego podwozia od osi skrętu, zniszczenia śmigła samolotu i zakończenia dobiegu na osłonie silnika.**
