PAŃSTWOWA KOMISJA BADANIA WYPADKÓW LOTNICZYCH

Informacja o zdarzeniu

Numer ewidencyjny zdarzenia:	678/15			
Rodzaj zdarzenia:	<i>wypadek</i>			
Data zdarzenia:	<i>8 maja 2015 r.</i>			
Miejsce zdarzenia:	<i>Rudniki EPRU</i>			
Rodzaj, typ statku powietrznego:	<i>Szybowiec SZD-55-1</i>			
Znak rozpoznawczy SP:	<i>SP-3859</i>			
Użytkownik / Operator SP:	<i>Prywatny</i>			
Dowódca SP:	<i>Pilot szybowcowy</i>			
Liczba ofiar / rodzaj obrażeń:	<i>Śmiertelne</i>	<i>Poważne</i>	<i>Lekkie</i>	<i>Bez obrażeń</i>
				<i>1</i>
Nadzorujący badanie:	<i>Jacek Bogatko</i>			
Podmiot badający:	<i>Użytkownik</i>			
Skład zespołu badawczego:	<i>nie wyznaczano</i>			
Forma dokumentu zawierającego wyniki:	<i>Informacja o zdarzeniu</i>			
Zalecenia:	<i>NIE</i>			
Adresat zaleceń:	<i>NIE DOTYCZY</i>			
Data zakończenia badania:	<i>23 czerwca 2015 r.</i>

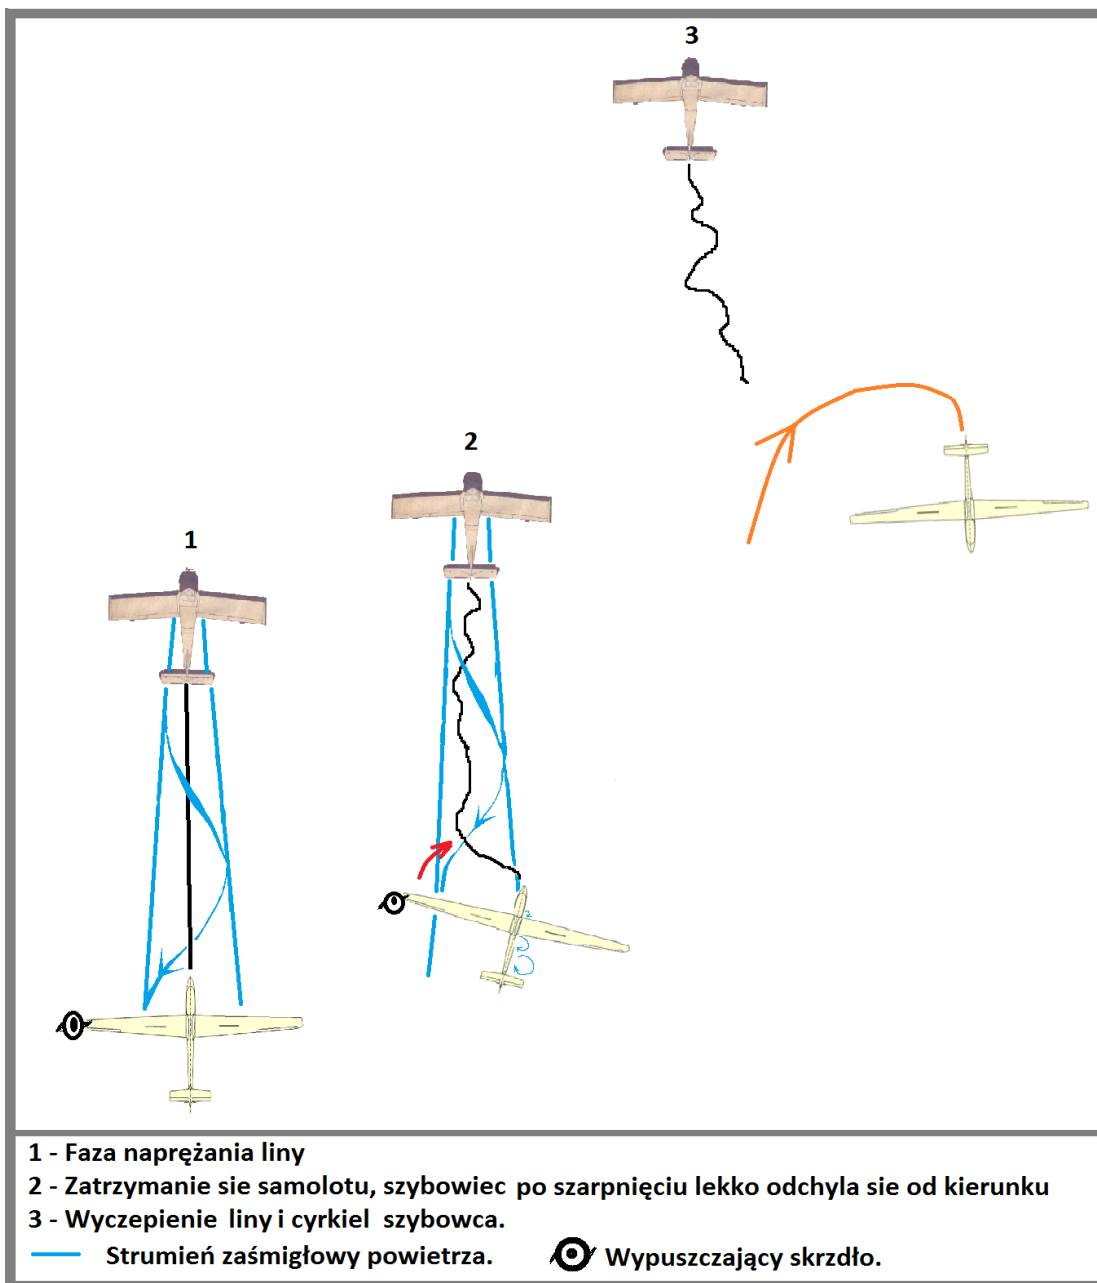
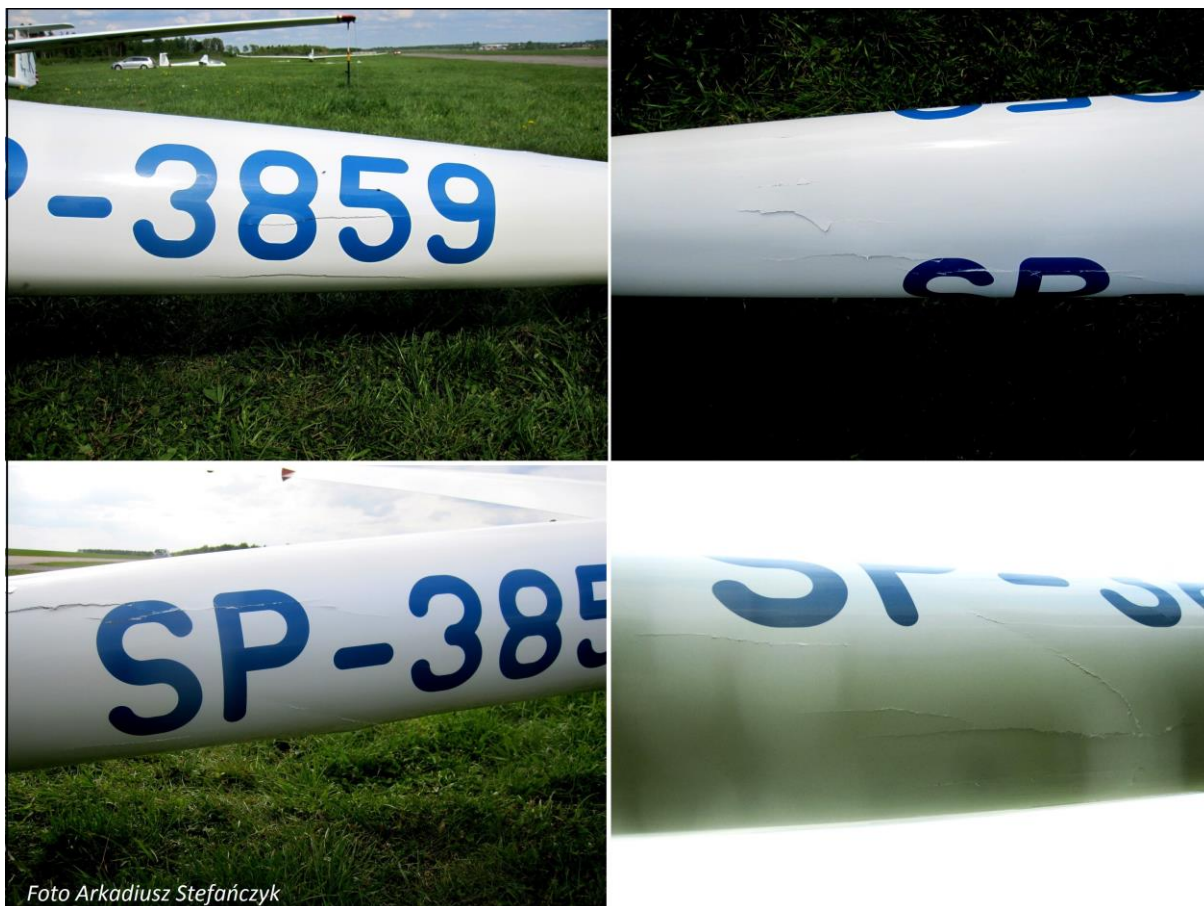
było niewielkie a wiatr był słaby, więc nie wyczepił szybowca. Pilot założył, że przy ponownym naprężeniu liny holowniczej stojący przy lewym skrzydle wypuszczający, przytrzyma skrzydło i szybowiec ponownie znajdzie się w osi samolotu. Jednak po ponownym naprężeniu liny holowniczej samolot zdecydowanie ruszył, a wypuszczający zbyt wcześnie puścił lewe skrzydło (lub nie zdołał go utrzymać), prawe skrzydło momentalnie opadło na ziemię. Pomimo tego, iż pilot zareagował pełnym wychyleniem lotki i steru kierunku w lewo, szybowiec zaczął coraz bardziej odchyłać się od kierunku startu w prawo. Pilot widząc, że nie jest w stanie podnieść prawego skrzydła wyczepił się, a szybowiec zaczął wykonywać cyrkiel w prawo. Pilot wychylił drążek sterowy od siebie, aby unieść ogon szybowca do góry i uniknąć jego ukłęcia. Szybowiec obrócił się na kole głównym i w końcowej fazie obrotu (po około 180°) ogon uderzył o ziemię. W wyniku uderzenia belka ogonowa uległa uszkodzeniu pękając podłużnie w kilku miejscach. Szkic zdarzenia i zdjęcia uszkodzeń pokazano na ilustracjach poniżej.

brak wyczepienia liny holowniczej przez pilota szybowca, w momencie gdy po szarpnięciu w trakcie jej naprężania szybowiec zjechał z kierunku startu i odchylił się od osi o około 15 °.

szybowiec przetoczył się z osi startu w taki sposób, że zaśmigłowy strumień powietrza omywał lewe skrzydło szybowca powodując powstanie na nim siły nośnej większej niż na prawym skrzydle. Dodatkowo odchylenie osi szybowca o około 15° od osi startu w pierwszej fazie rozbiegu potęgowało to zjawisko a mała skuteczność lotek (charakterystyczna dla tego typu szybowca) przy małej prędkości, doprowadziła do opadnięcia prawego skrzydła na ziemię i uniemożliwiła podniesie go do poziomu poprzez wychylenie przeciwnej lotki przez pilota. W konsekwencji szybowiec wykonał cyrkiel. Pilot wychylając drążek sterowy od siebie w trakcie cyrkla postąpił prawidłowo, próbując zminimalizować momenty sił działających na ogon. Jednak uderzenie ogona o ziemię w końcowej fazie obrotu było na tyle mocne, że suma momentów powstałych od sił bezwładności statecznika poziomego, pionowego i belki ogonowej doprowadził

do ukręcenia ogona.

Aby zmniejszyć wpływ zaśmigłowego strumienia powietrza w trakcie startu, można zastosować długą linę lub startować na uchylonych hamulcach aerodynamicznych, aby w pierwszej fazie rozbiegu zmniejszyć siłę nośną na skrzydłach. Jeśli szybowiec w trakcie rozbiegu utraci kierunek o ponad 15° należy się wyczepić, ponownie ustawić się na właściwym kierunku i powtórzyć start.
