# PAŃSTWOWA KOMISJA BADANIA WYPADKÓW LOTNICZYCH

## RAPORT KOŃCOWY

**zdarzenie nr: 692/15**

**samolot Cessna TU-206G Mk I Turbo Stationair 6, SP-ASI**

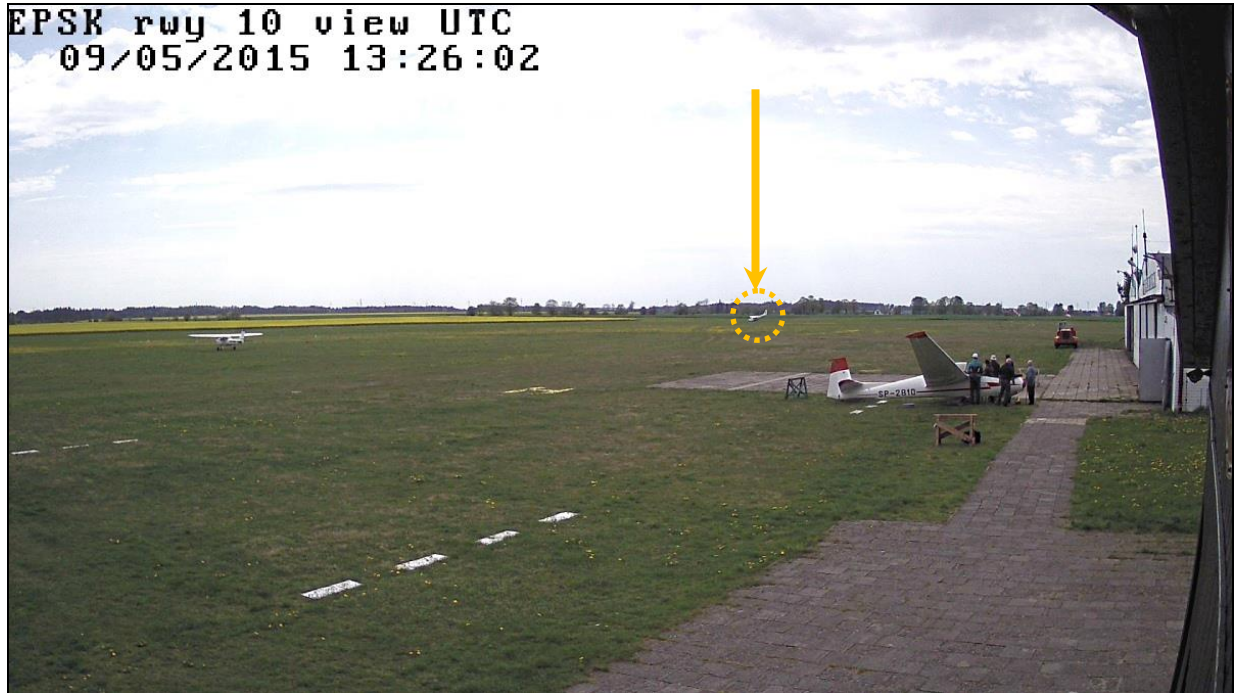
3 – Samolot tuż po wypadku, widoczny w obiektywie kamery „SW” monitoringu lotniska [foto: Aeroklub Słupski].

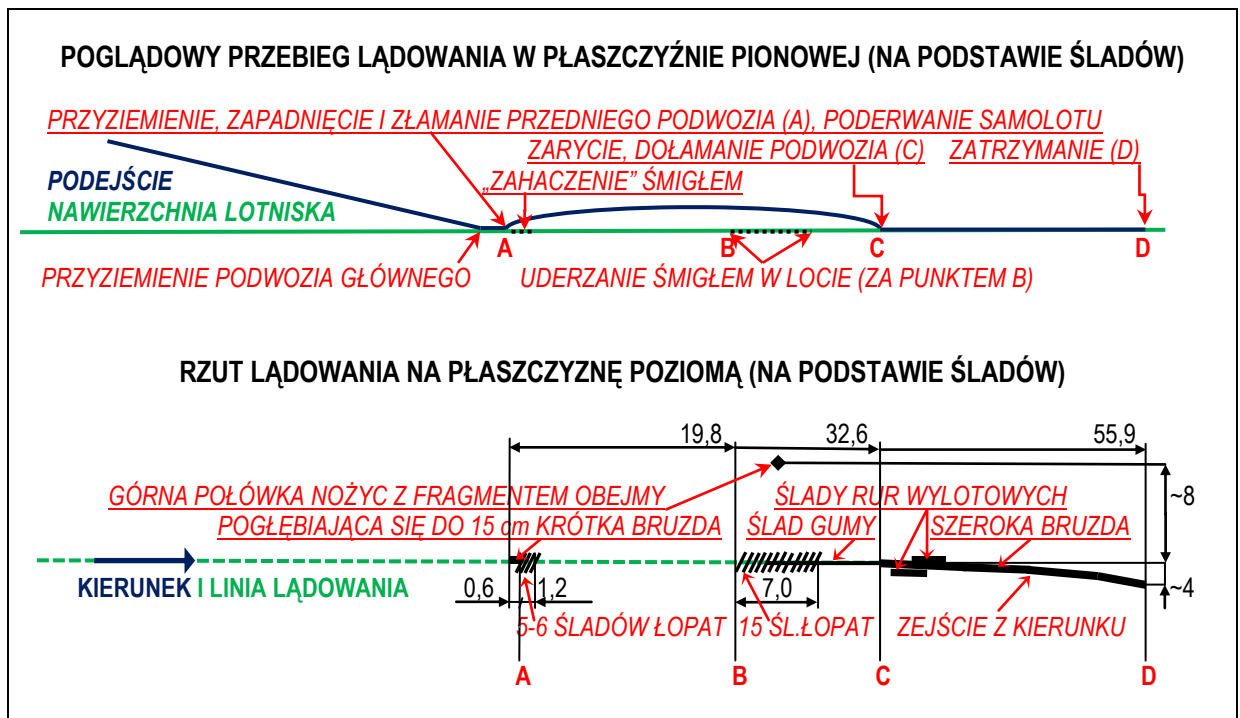
4 – Szkic miejsca wypadku - przebieg i ślady lądowania samolotu (wymiary w metrach). A – pierwszy ślad (krótka, szeroka pogłębiająca się do ok. 15 cm bruzda i 5-6 śladów końcówek łopat śmigła, B – początek drugiego śladu (15 szerokich śladów zniekształconych łopat śmigła o zmieniającym się skosie względem linii lądowania, w ich tle ślad startej gumy z opony koła przedniego podwozia), C – początek trzeciego śladu (szeroka bruzda wryta elementami uszkodzonego podwozia, na jej początku po bokach krótkie bruzdy wryte niszczone rurami wylotowymi silnika), D – miejsce zatrzymania się samolotu z obrotem na prawo (koniec szerokiej bruzdy).

Na ilustracjach powyżej pokazano miejsce zdarzenia oraz przebieg krytycznego lądowania, ustalony na podstawie analizy śladów wypadku i pozyskanych licznych fotografii miejsca zdarzenia, wykonanych tuż po wypadku i w dniu następnym.

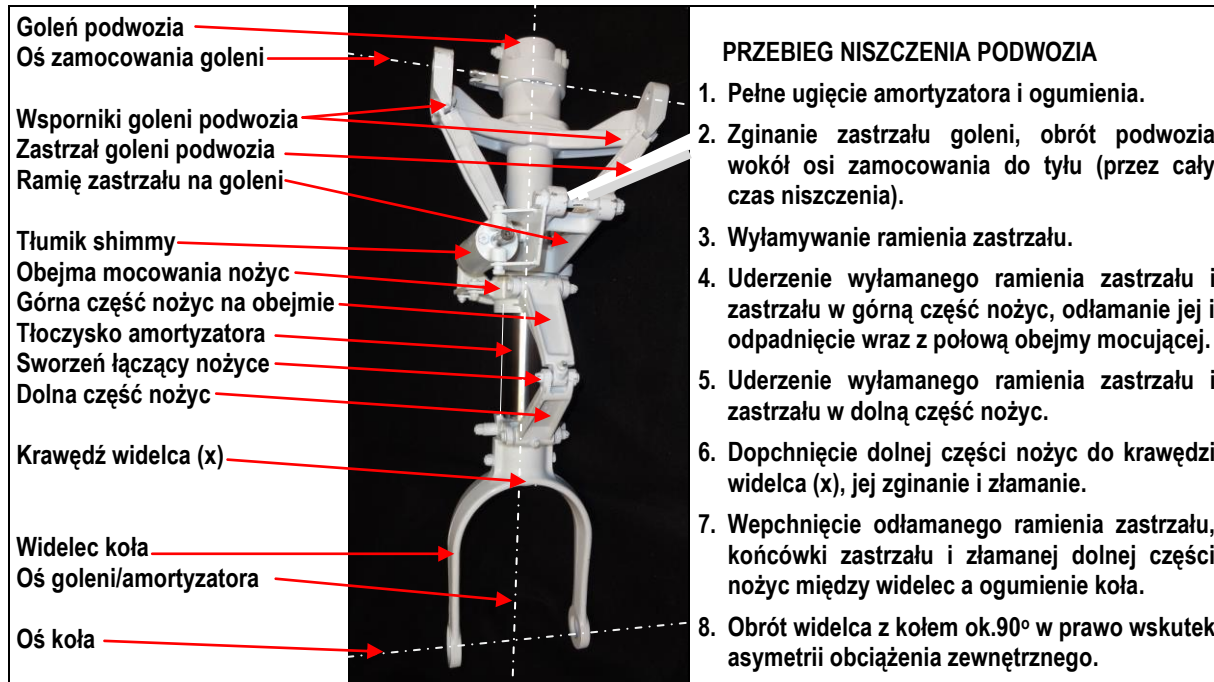
5 – Podwozie przednie i najbardziej prawdopodobny przebieg jego niszczenia podczas wypadku.

Charakter niszczenia przedniego podwozia (zwłaszcza wbicie jego zniszczonych elementów między widelec a ogumienie koła z prawej strony i odrzucenie odłamanego połówki obejmmy z górną częścią nożyc w lewą stronę) wskazuje, iż proces ten nie przebiegł „symetrycznie” –

tuż przed nim lub w jego trakcie musiało dojść do minimalnego wychylenia widelca koła z położenia neutralnego.

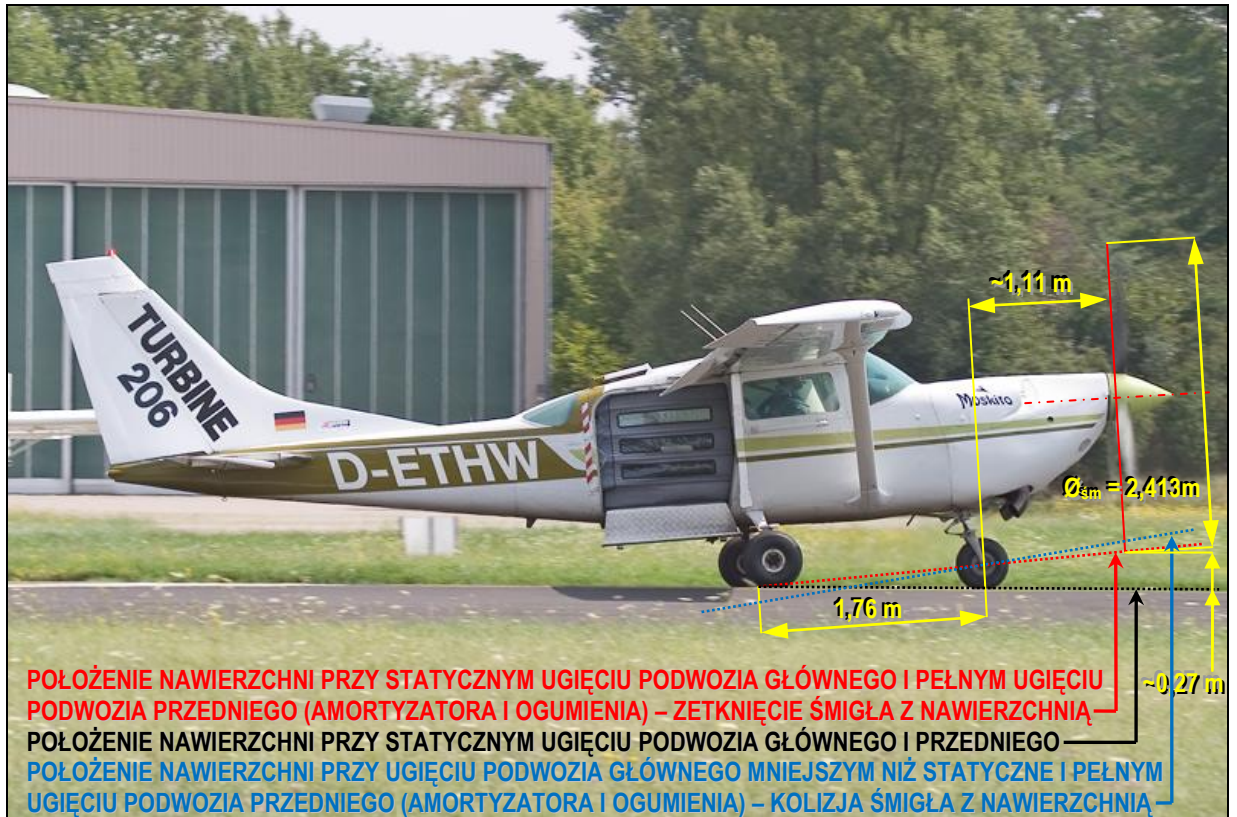
6 – Ocena możliwości kontaktu końcówek łopatek śmigła z nawierzchnią w zależności od ugięcia podwozia. Wykorzystano sylwetkowe zdjęcie tego samego egzemplarza samolotu, który uległ wypadkowi, lecz jeszcze z poprzednimi znakami rozpoznawczymi, pokazujące go w konfiguracji załadunku bliskiej do tej, jaka występowała podczas wypadku (tylko pilot i paliwo). Jako znane wymiary odniesienia przyjęte zostały baza podwozia ( $69\frac{1}{4}'' = 1,76$  m) i średnica śmigła ( $95'' = 2,413$  m). Można zauważyć, że:

- przy statycznym ugięciu podwozia głównego i przedniego występuje przeswit między nawierzchnią a końcówkami łopatek, wynoszący ok. 0,27 m [ozn. w kolorze czarnym],
- przy statycznym ugięciu podwozia głównego i pełnym ugięciu podwozia przedniego („dobicie” amortyzatora i pełnym ugięciu ogumienia) kontakt końcówek łopatek śmigła z nawierzchnią jest możliwy (występuje praktycznie zerowy przeswit śmigła) [ozn. w kolorze czerwonym],
- przy ugięciu podwozia głównego mniejszym niż statyczne i pełnym ugięciu podwozia przedniego („dobicie” amortyzatora i pełnym ugięciu ogumienia) kolizja końcówek łopatek śmigła z nawierzchnią jest nieunikniona [ozn. w kolorze niebieskim].

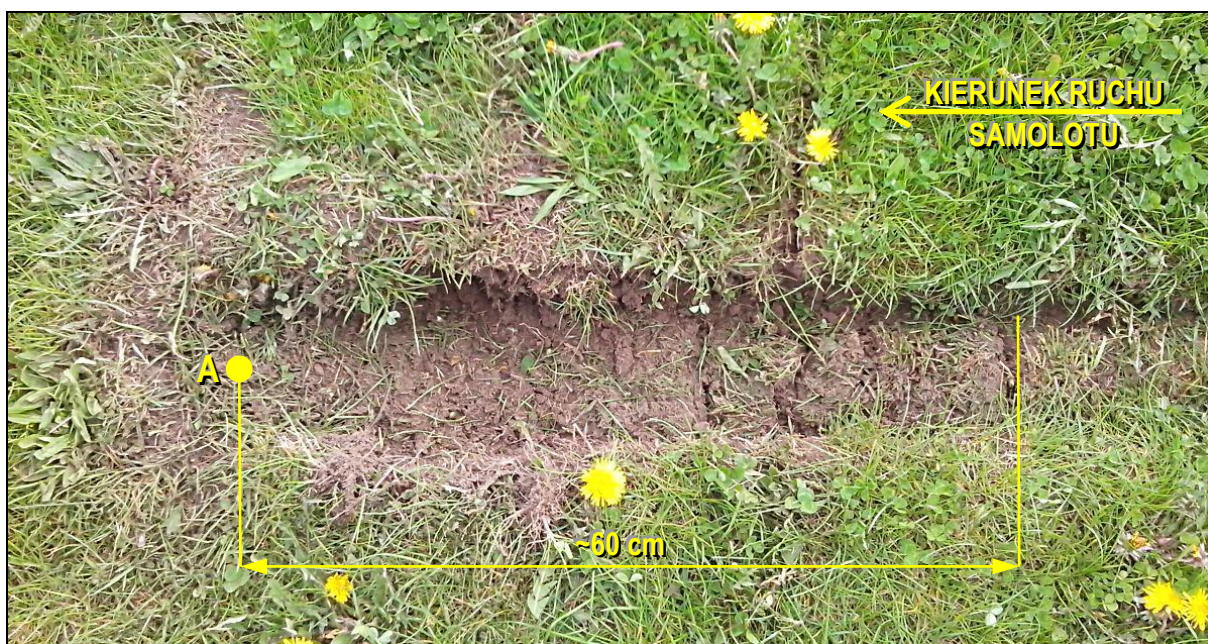
7 – Ślad zarycia koła podwozia przedniego. Dobrze widoczne charakterystyczne ślady kontaktu łopat śmigła z ziemią, ślad krawędzi obręczy koła po ugięciu ogumienia i poszerzenie śladu w miejscu, gdzie nastąpiło obrócenie się widelca wokół osi goleni podwozia w trakcie jego łamania. Zaznaczony punkt pomiaru A (ten sam, co na szkicu miejsca wypadku – p. ilustracja 4 powyżej oraz ilustracje 2, 3, 4 i 5 w albumie ilustracji). Z geometrii samolotu wynika, że przyziemienie podwozia przedniego (i początek jego dociążania) musiało się odbyć co najmniej  $60 + 111 = 171$  cm za punktem A.

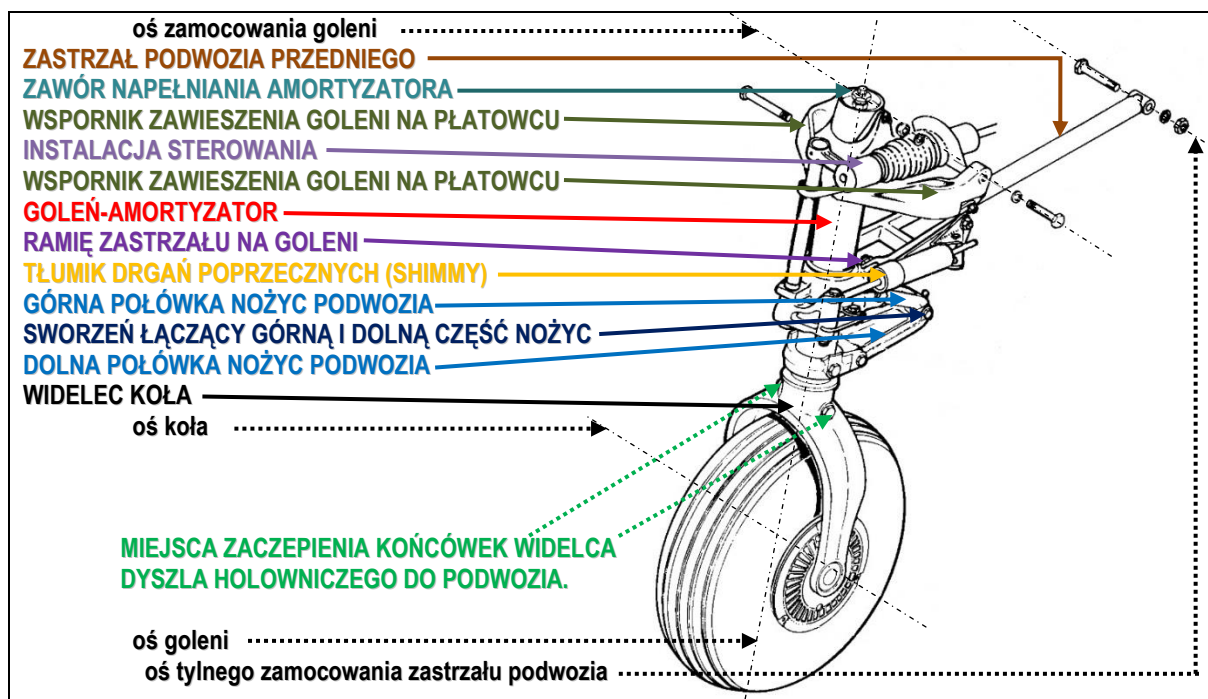
- maksymalne kąty bocznych wychyleń widelca koła przedniego podwozia od położenia neutralnego podczas holowania za pojazdem mogą wynosić po  $35^{\circ}$  w obie strony, po przekroczeniu tego kąta może dojść do uszkodzenia podwozia,
- w wersji turbośmigłowej należy zachować ostrożność, by nie dopuścić do kontaktu dyszla do holowania z wylotami spalin silnika turbośmigłowego, gdyż niekontrolowany nacisk na nie może doprowadzić do uszkodzenia (pęknięcia) jego korpusu.

8 – Podwozie przednie oraz sposób mocowania dyszla do holowania na widelcu koła [rysunek zaczerpnięty z katalogu części samolotu Cessna 206].

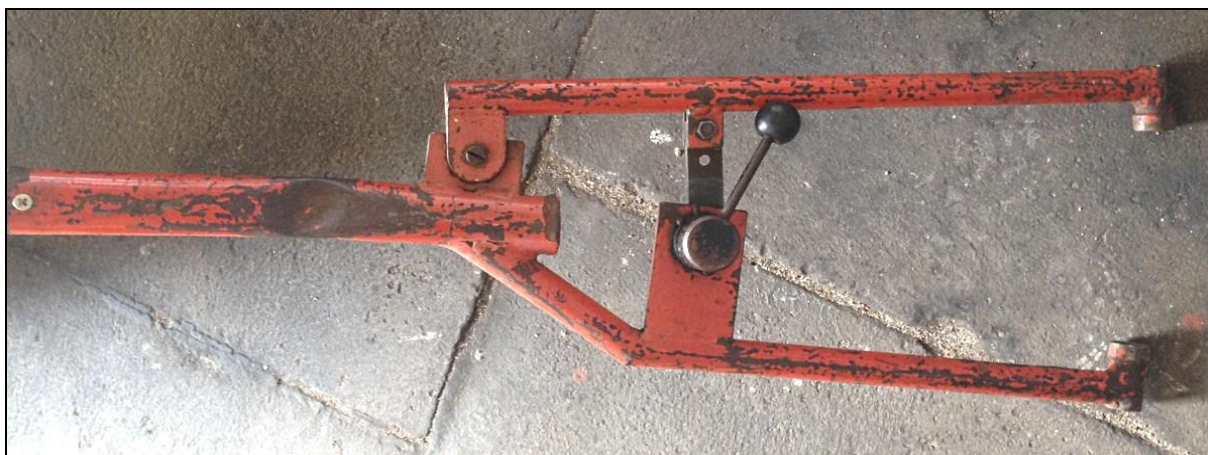
Samolot był holowany po trawiastej nawierzchni lotniska za samochodem, z użyciem odpowiedniego dla niego dyszla-wodzydła holowniczego (zdjęcie [9] poniżej). Dyszel ten przeznaczony był jednak do holowania ręcznego i nie miał odpowiedniej końcówki mocującej do haka holowniczego samochodu. Poza tym dyszel ten był przeznaczony do wersji samolotu z silnikiem tłokowym.

9 – Dyszel-wodzydło, używane podczas holowania samolotu po ziemi [foto: pilot samolotu].

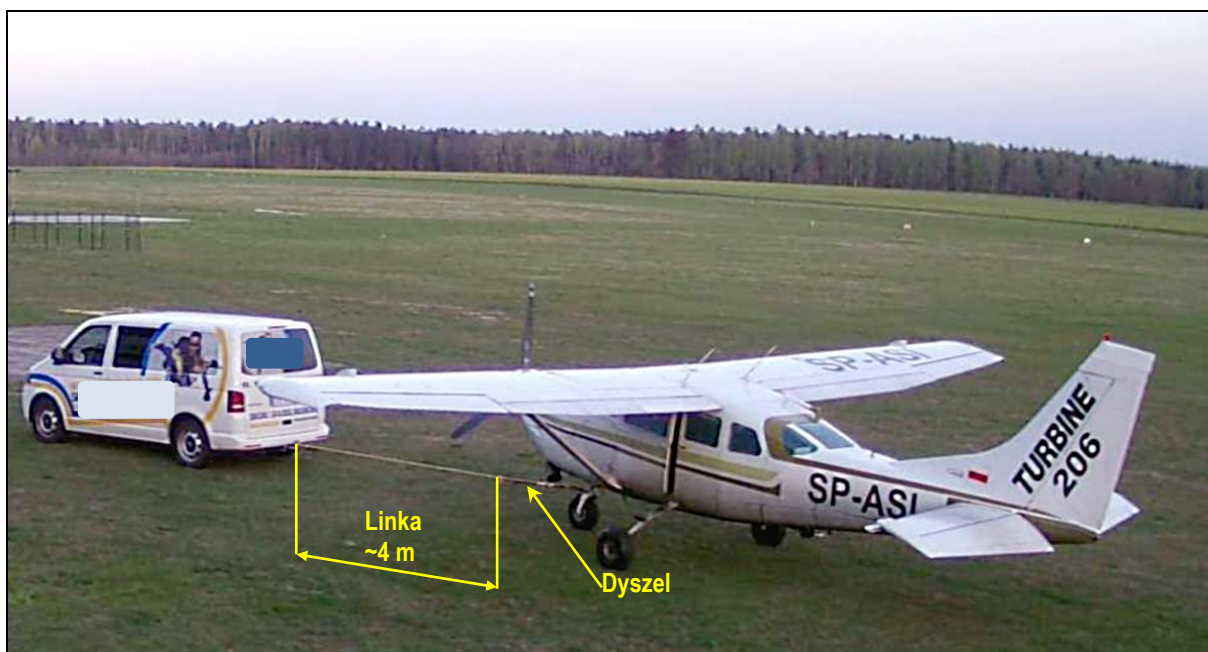
10 – Holowanie samolotu za samochodem z użyciem linki między dyszlem holowniczym a samochodem [foto: Aeroklub Słupski].

Holowanie samolotu z użyciem dyszla i przedłużającej go linki, mocowanej do haka holowniczego pojazdu – tak, jak to miało miejsce w przypadku samolotu SP-ASI – jest ryzykowne i może doprowadzać do braku pełnej kontroli nad wartością kąta wychylenia widelca koła na zakrętach, zwłaszcza przy zmniejszaniu w ich trakcie prędkości holowania przez pojazd, a także gdy to holowanie odbywa się bez odpowiednio uważnej asysty osoby obserwującej zachowanie się podwozia w trakcie holowania (nb. nawet bardzo uważna asysta może się okazać środkiem niewystarczającym ze względu na opóźnienia reakcji kierowcy pojazdu i bezwładność samolotu). Nie stwierdzono, aby podczas holowania za pojazdem stosowano promień skrętu mniejszy od wymaganego, nie stwierdzono też ponad wszelką wątpliwość, aby dochodziło do przekraczania dopuszczalnej wartości kąta skrętu podczas holowania samolotu za pojazdem (i nie wynika to ze śladów samochodu holującego, stwierdzonych na nawierzchni lotniska w rejonie, gdzie odbywały się holowania), natomiast z informacji Użytkownika samolotu wiadomo, iż w dniu wypadku podczas cofania samochodu zdarzyło się przypadkowe potrącenie dyszla, założonego na podwozie samolotu, a kąt wychylenia widelca mógł przy tym osiągnąć wartość dopuszczalną, co mogło spowodować zapoczątkowanie pęknięcia ścinającego sworzeń łączący części nożyc, prowadzącego np. do odłamania jego części gwintowanej wraz z nakrętką, a w następstwie tego do wysunięcia z otworów w nożycach i rozłączenia obu części nożyc. Takie uszkodzenie sworznia nie musiało doprowadzić do jego natychmiastowego zniszczenia. Zniszczenie to mogło nastąpić w trakcie któregośkolwiek z następnych po uszkodzeniu

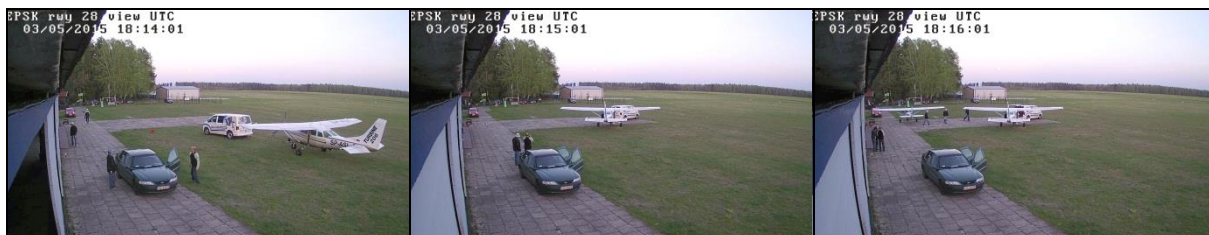
Na podstawie zdjęć z monitoringu lotniska udało się stwierdzić, iż co najmniej jedno holowanie za pojazdem (w dn. 03 maja 2015 r. ok. godz. 18:15 UTC – p. zdjęcia poniżej) przebiegało w sposób nie odpowiadający powyższemu opisowi podanemu przez Użytkownika samolotu: nie było asysty osoby obserwującej zachowanie się podwozia w trakcie holowania.

11, 12, 13 – Wcześniejsze zdjęcia z monitoringu lotniska, pokazujące końcowy fragment holowania samolotu za samochodem (do zatrzymania na płycie przed hangarem). Na żadnym ze zdjęć nie widać obecności asysty osoby obserwującej zachowanie się samolotu i jego podwozia przedniego podczas holowania.

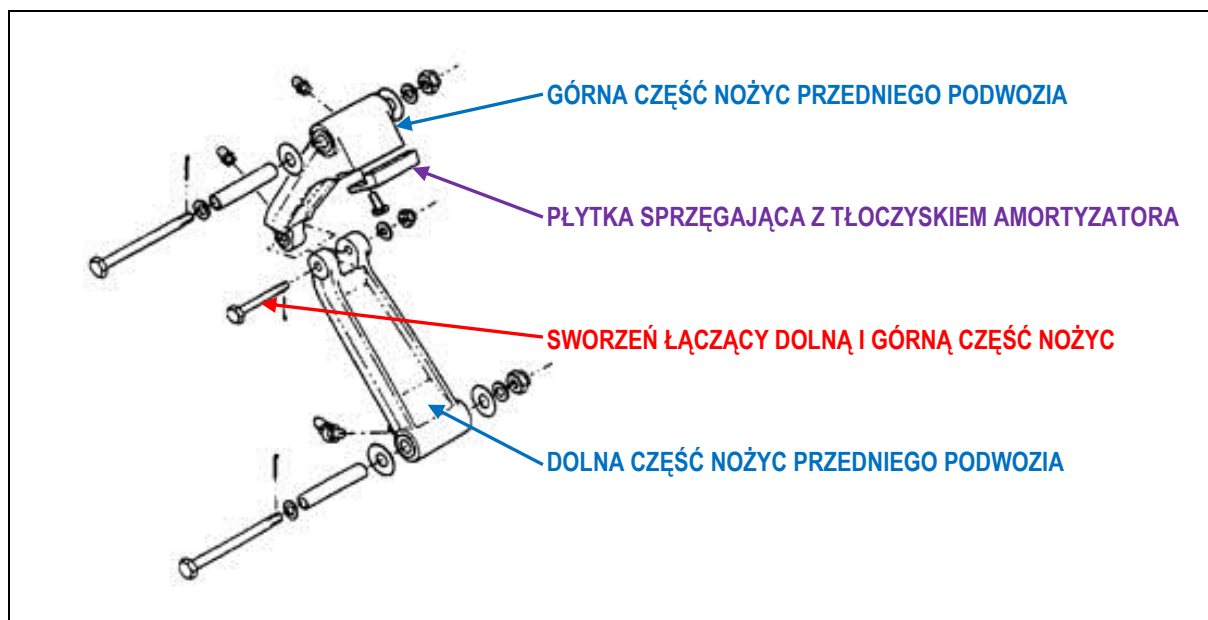
14 – Nożycy przedniego podwozia samolotu Cessna 206.

Sprężynowe połączenie sterowania przednim podwoziem z układem sterowania sterem kierunku sprawia, iż rozłączenie górnej i dolnej części nożyc przedniego podwozia w przypadku normalnego kołowania z użyciem sterowania pedałami (i hamulcami kół podwozia głównego) nie powoduje żadnych wyczuwalnych zmian dla pilota i może pozostać niezauważone bez przeprowadzenia wzrokowego sprawdzenia podwozia. Jest to uwarunkowane konstrukcyjnie:
