## PAŃSTWOWA KOMISJA BADANIA WYPADKÓW LOTNICZYCH

### Informacja o zdarzeniu

Numer ewidencyjny zdarzenia:	<b>811/15</b>			
Rodzaj zdarzenia:	<b>WYPADEK</b>			
Data zdarzenia:	<b>22 maja 2015 r.</b>			
Miejsce zdarzenia:	<b>Lotnisko Turbia EPST</b>			
Rodzaj, typ statku powietrznego:	<b>Szybowiec ASG29E</b>			
Znak rozpoznawczy SP:	<b>D-KMHD</b>			
Użytkownik / Operator SP:	<b>Prywatny</b>			
Dowódca SP:	<b>Pilot szybowcowy</b>			
Liczba ofiar / rodzaj obrażeń:	<i>Śmiertelne</i>	<i>Poważne</i>	<i>Lekkie</i>	<i>Bez obrażeń</i>
				<b>1</b>
Nadzorujący badanie:	<b>Jacek Bogatko</b>			
Podmiot badający:	<b>PKBWL na zgłoszeniu.</b>			
Skład zespołu badawczego:	<b>nie wyznaczano</b>			
Zalecenia:	<b>NIE</b>			
Adresat zaleceń:	<b>NIE DOTYCZY</b>			
Data zakończenia badania:	<b>23 czerwca 2015 r.</b>

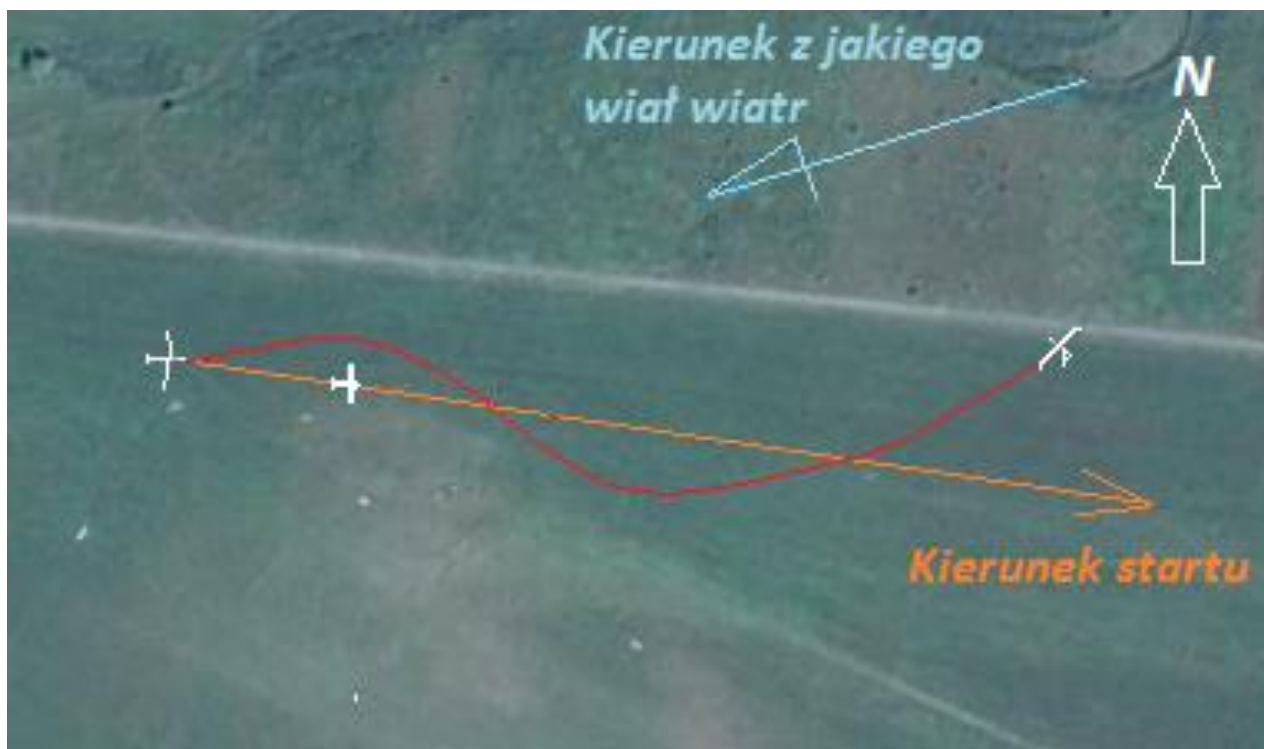
**Szkic zdarzenia.**

szybowca ASG-29E o numerach rejestracyjnych D-KMHD nie udało się nawiązać kontaktu z termiką, około godziny 16:15 przygotowywał się on do trzeciego startu. Szybowiec był już pozbawiony balastu wodnego. Podobnie jak w trakcie pierwszego startu, wypuszczający skrzydło szybowca w początkowej fazie rozbiegu zbyt mocno je przytrzymał. Nastąpiła utrata kierunku w lewo o około  $20^{\circ}$ - $30^{\circ}$ . Pilot próbował skorygować kierunek startu, jednak nadmierna reakcja sterem kierunku spowodowała odchylenie się szybowca początkowo w prawo  $20^{\circ}$ - $30^{\circ}$  a następnie w sposób narastający i niekontrolowany ponownie w lewo. Nie mogąc zapanować nad szybowcem pilot podjął decyzję o wyczepieniu liny holowniczej. W tym samym czasie szybowiec kontynuując zakręt w lewo w sposób niekontrolowany oderwał się od ziemi i wznosił na wysokość około 2 m. Po chwili opadając, uderzył kołem podwozia głównego i końcówką prawego skrzydła o ziemię, kontynuując obrót w lewo przemieścił się o 20 m i zatrzymał odchylony od osi startu o około  $120^{\circ}$ . W trakcie obrotu w lewo, na skutek działania momentów gnących i skręcających nastąpiło złamanie i ukręcenie ogona szybowca. Szkic zdarzenia i zdjęcia uszkodzeń pokazano na ilustracjach poniżej.

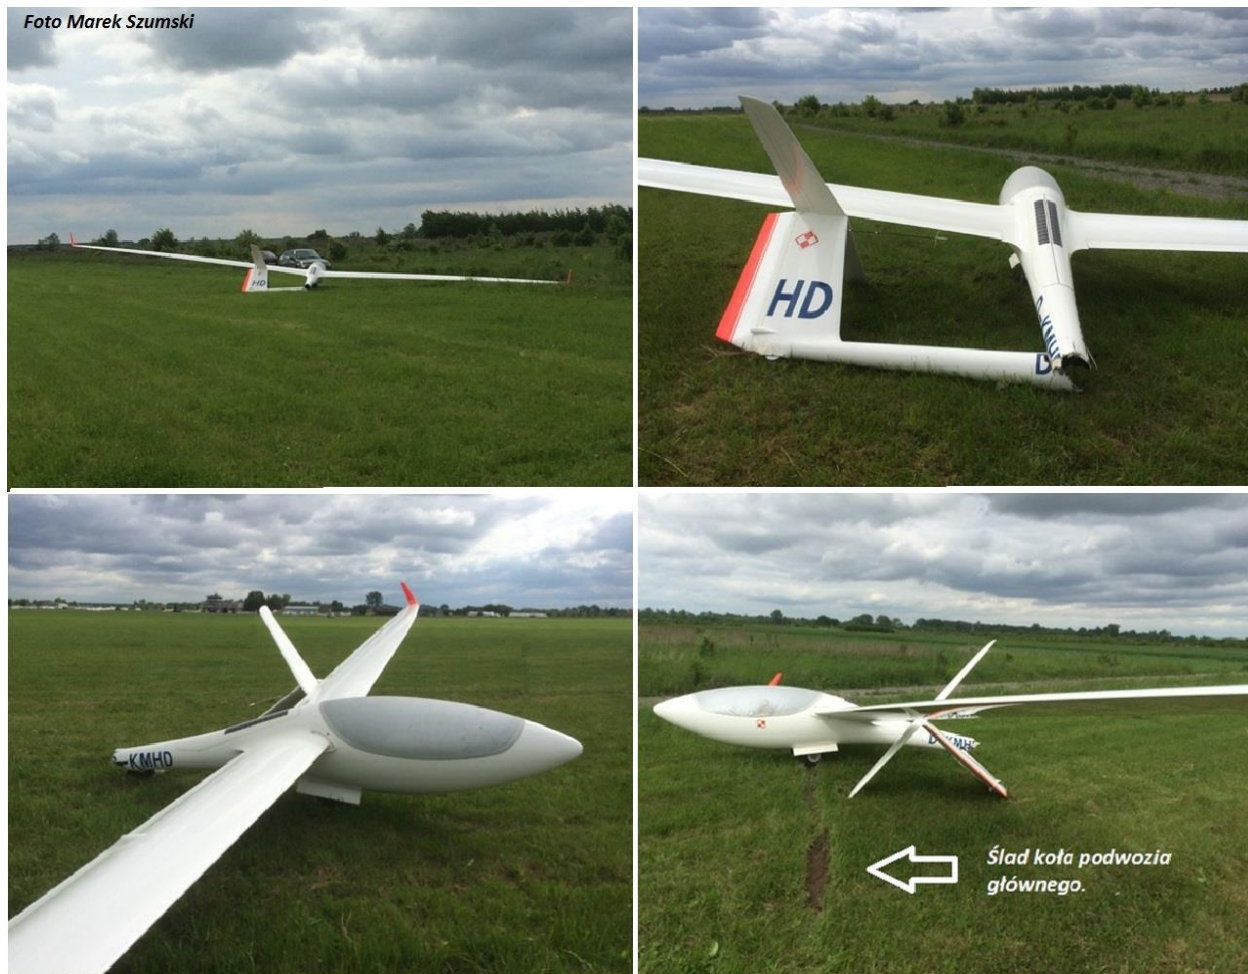
### Uszkodzenia szybowca.

Brak natychmiastowego wyczepienia liny holowniczej przez pilota szybowca, w momencie, gdy wypuszczający w pierwszej fazie rozbiegu przytrzymał skrzydło, powodując znaczne odchylenie się szybowca od osi startu.

Ponieważ większość lotów na tym typie szybowca pilot wykonywał z pełnym balastem, więc jest przyzwyczajony do jego dużej bezwładności i prawdopodobnie w związku z tym w trakcie pierwszego startu **udało mu się** poprawić kierunek. Jednak w trakcie trzeciego startu na szybowiec pozbawiony balastu wodnego działały znacznie mniejsze siły bezwładności, co poprawiło skuteczność działania sterów. Pilot zareagował na utratę kierunku wychyleniem sterów jak dla szybowca z pełnym balastem wodnym. Doprowadziło to do niekontrolowanej dwukrotnej utraty kierunku, w konsekwencji do złamania i ukręcenia belki ogonowej.

Komisja zwraca uwagę na to, że organizator lotów powinien przeszkolić osoby pomagające przy startach, w jaki sposób podpinąć szybowiec do liny holowniczej i prawidłowo wypuszczać skrzydło szybowca. Przytrzymanie końcówki skrzydła (szczególnie przy dużej rozpiętości)
