**1434/15**

## RAPORT KOŃCOWY

Numer ewidencyjny zdarzenia:	<b>1434/15</b>			
Rodzaj zdarzenia:	<b>POWAŻNY INCYDENT</b>			
Data zdarzenia:	<b>16 lipca 2015 r.</b>			
Miejsce zdarzenia:	<b>Krosno (EPKR)</b>			
Rodzaj, typ statku powietrznego:	<b>Szybowiec SZD-22 Mucha Std.</b>			
Znak rozpoznawczy SP:	<b>SP-2316</b>			
Użytkownik / Operator SP:	<b>Aeroklub Podkarpacki</b>			
Dowódca SP:	<b>Uczeń pilot szybowcowy</b>			
Liczba ofiar / rodzaj obrażeń:	<i>Śmiertelne</i>	<i>Poważne</i>	<i>Lekkie</i>	<i>Bez obrażeń</i>
				<b>1</b>
Nadzorujący badanie:	<b>Jacek Bogatko</b>			
Podmiot badający:	<b>PKBWL</b>			
Skład zespołu badawczego:	<b>Nie wyznaczano</b>			
Zalecenia:	<b>NIE</b>			
Adresat zaleceń:	<b>NIE DOTYCZY</b>			
Data zakończenia badania:	<b>18 grudnia 2015 r.</b>

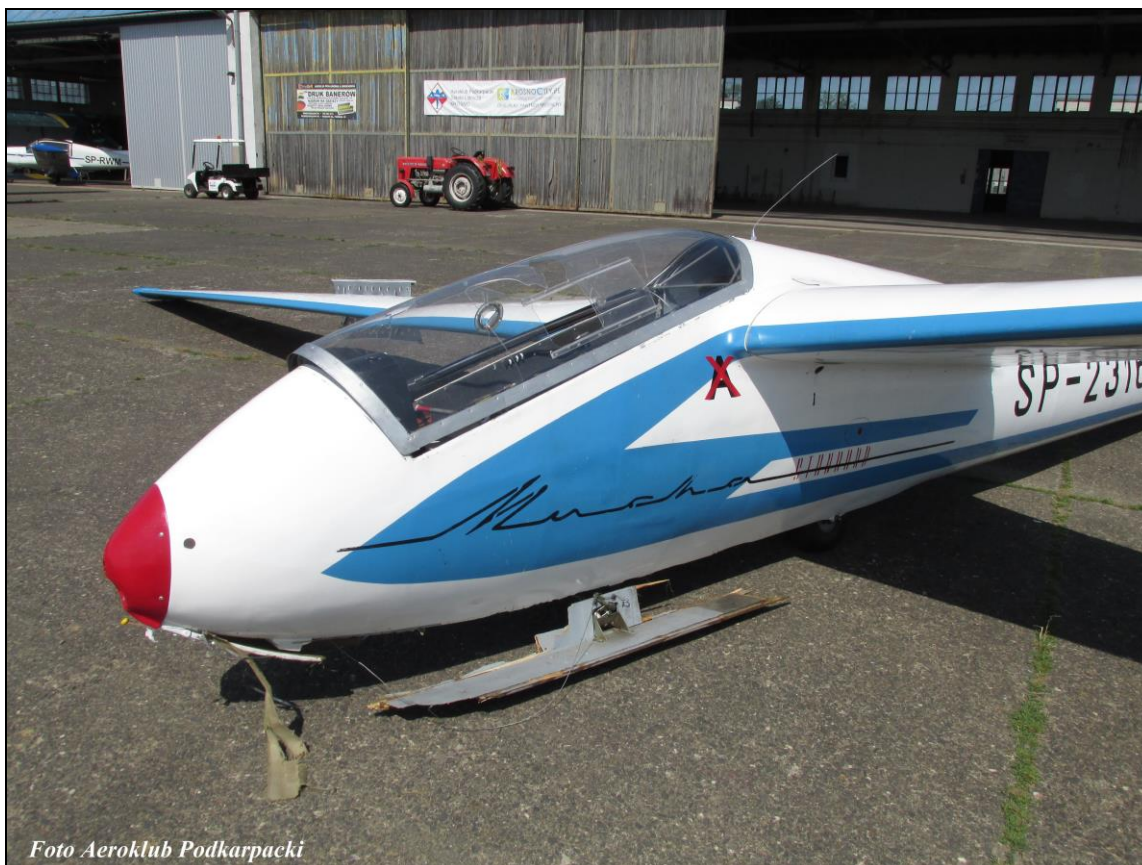
**Uszkodzenia:** Wyrwana listwa kilowa w przedniej części kadłuba z dolnym zaczepem, złamana płoza przednia, uszkodzone oszklenie kabiny. Uszkodzenia pokazano na ilustracji nr 1,2,3.

***Ilustracja nr 1. Uszkodzenia szybowca - widok ogólny.***

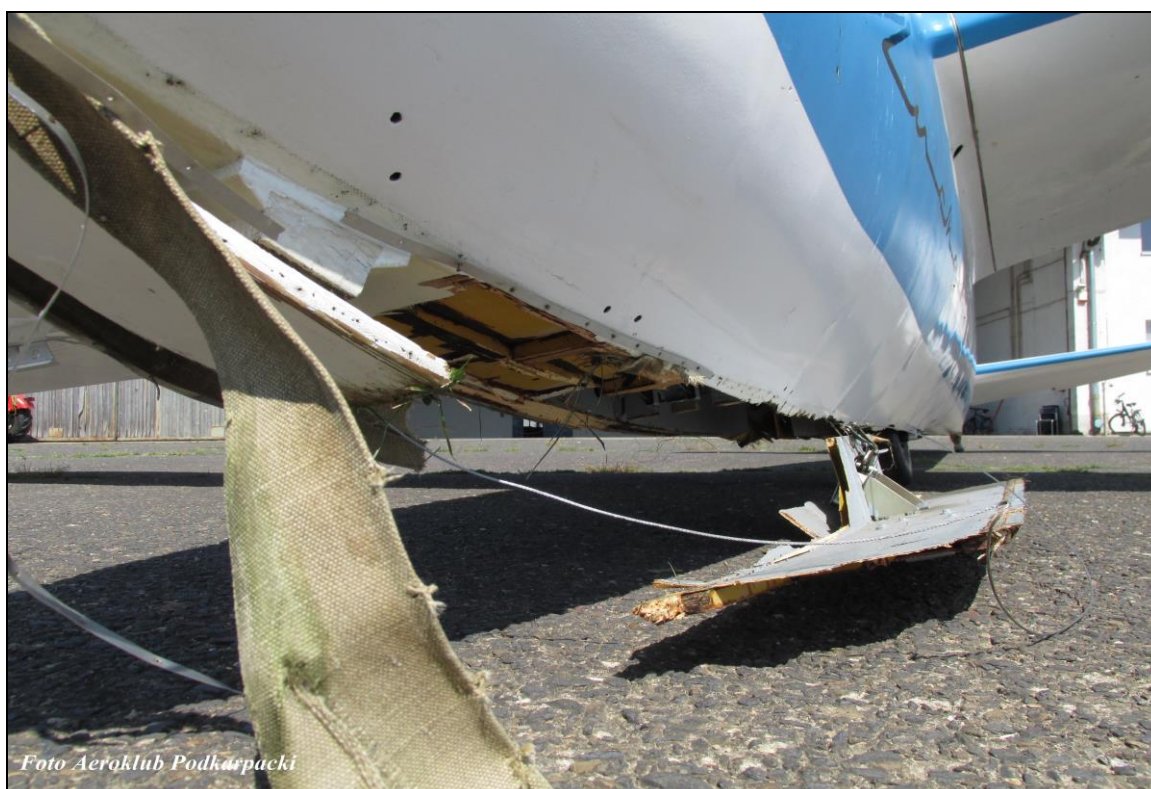
***Ilustracja nr 2. Uszkodzona listwa kilowa, złamana płoza.***

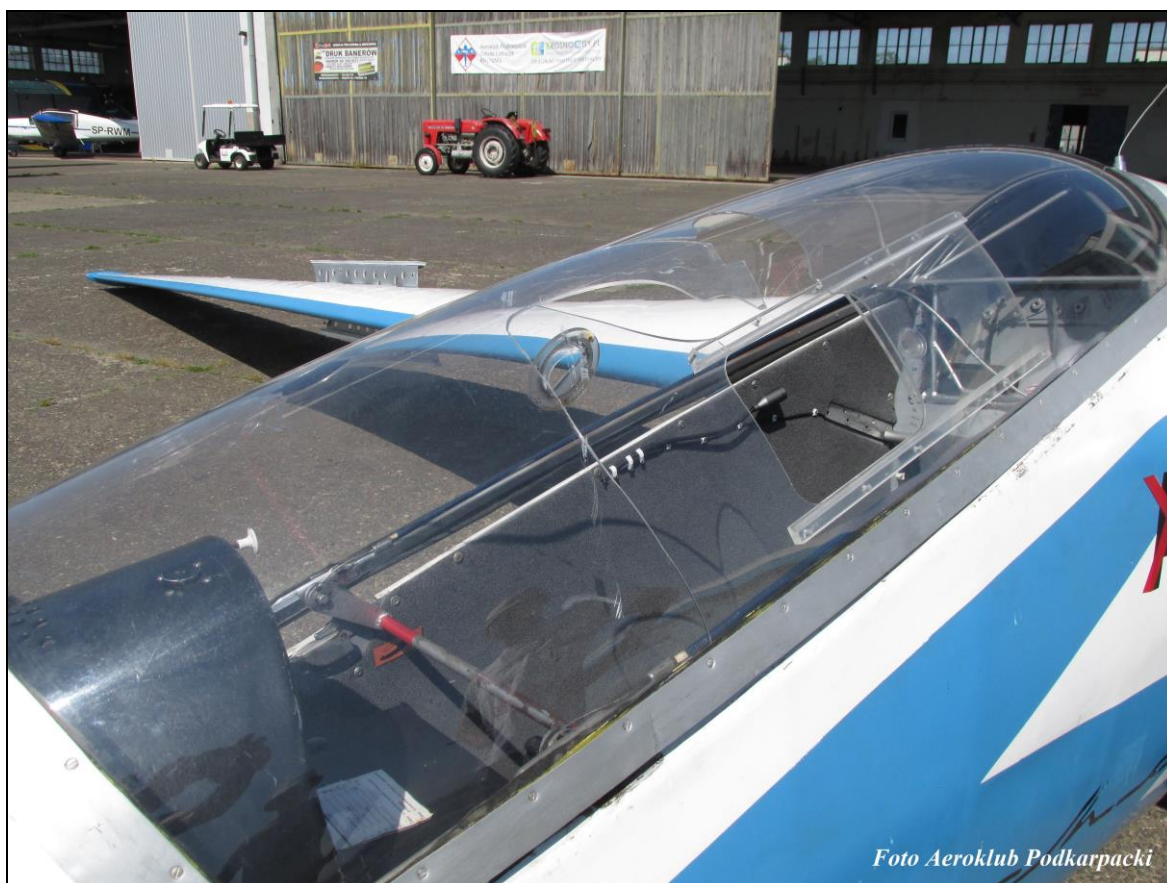
*Ilustracje nr 3. Uszkodzenie oszklenia kabiny szybowca.*

Kiedy szybowiec znajdował się w końcowej fazie wznoszenia na wysokości około 500 m uczeń poczuł, że wlatuje w silny komin termiczny, a chwilę później usłyszał huk. Po chwili fragment listwy kilowej uderzył z lewej strony w limuzynkę kabiny rozbijając ją. W pierwszej chwili uczeń był zdezorientowany, ale zabezpieczył prędkość. Instruktor z ziemi wydał drogą radiową polecenie, aby się wyczepił jednak uczeń nie mógł wyciągnąć uchwytu zwalniającego zaczep. Chwilę później dostał przez radio informację, że lina holownicza jest wyczepiona. Uczeń sprawdził działanie sterów i okazało się, że działają one poprawnie, postanowił więc zbudować krąg nadlotniskowy i jak najszybciej wylądować. W trakcie wytracania wysokości, co chwilę widział fragment listwy kilowej pojawiający się obok kabiny. Był on połączony z szybowcem linką zaczepu. Lądowanie miało przebieg prawidłowy. Po zakończonym dobiegu przeprowadzono wstępne oględziny szybowca. Następnie przetransportowano go pod hangar gdzie wykonano zdjęcia uszkodzeń. Po zakończeniu tych czynności szybowiec zdemontowano i zabezpieczono.

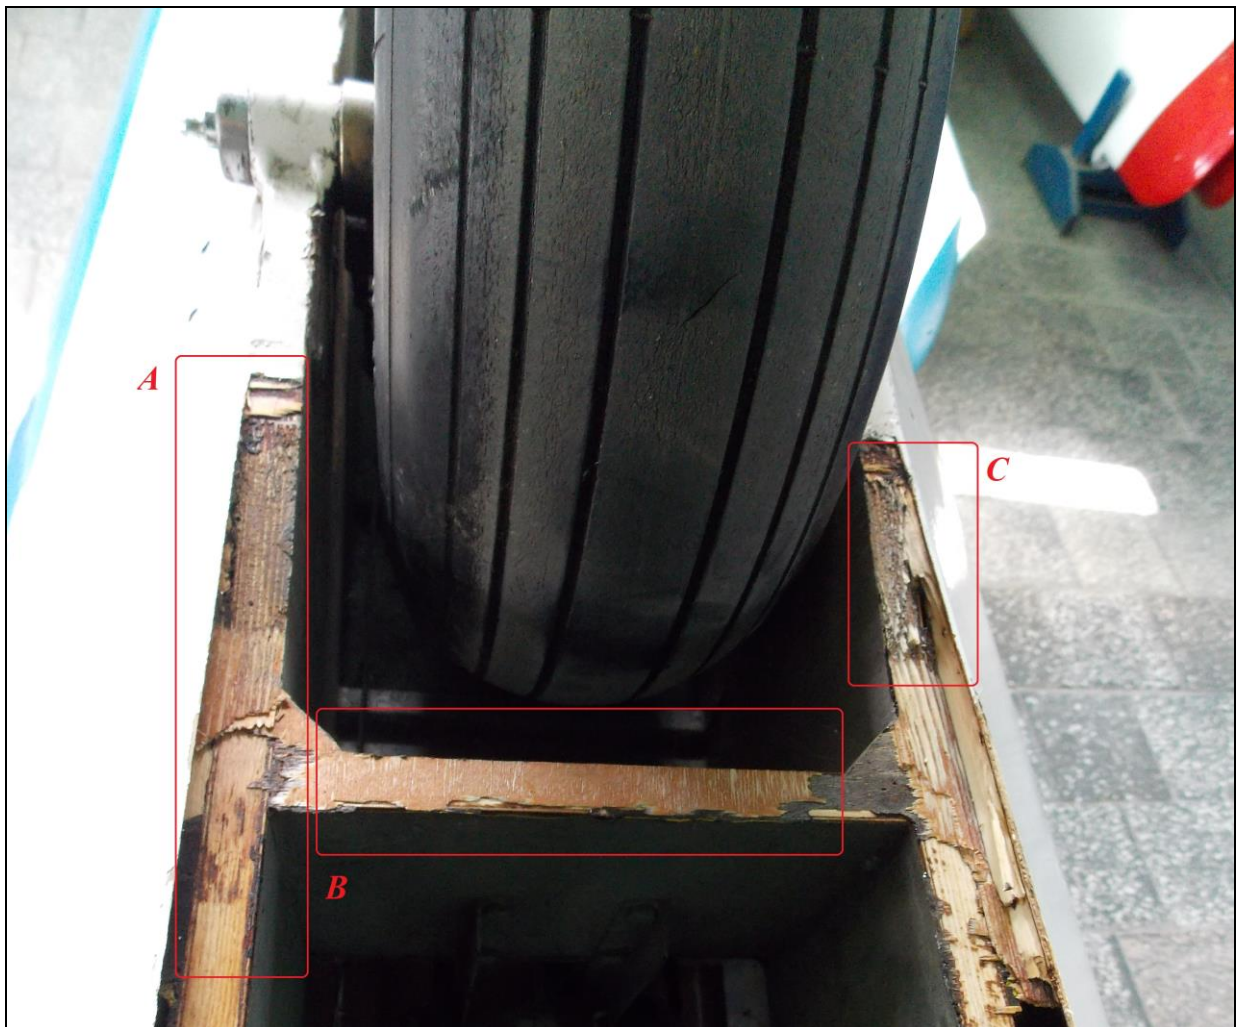
*Ilustracja nr 5 A,B,C.*

1. Listwa kilowa podlegała w przeszłości naprawie. W procesie naprawy użyto kleju AR. Na klejonych powierzchniach widać ślady włókien drewna, co świadczy o dobrej jakości spoiny- wytrzymałość drewna była mniejsza niż wytrzymałość spoiny. Ilustracja nr 5 A.
2. Ogólny stan drewna w obrębie uszkodzenia jest dobry, jednak sposób uszkodzenia sklejk wskazuje na jej mniejszą wytrzymałość związaną z procesami starzenia. Ilustracja 5 B.
3. Podłużnica na ukosowaniu po lewej stronie skrzynki podwozia była niedoklejona i z tego miejsca postępowało uszkodzenie. Ilustracja 5 C.

- Wlot szybowca w końcowej fazie holowania za wyciągarką w obszar silnej turbulencji.
- Nadmierna prędkość szybowca w trakcie holu za wyciągarką.
- Niewłaściwy bezpiecznik zrywkowy zamontowany na linii holowniczej.
- Niestarannie wykonana naprawa szybowca (nie doklejenia listwy kilowej).

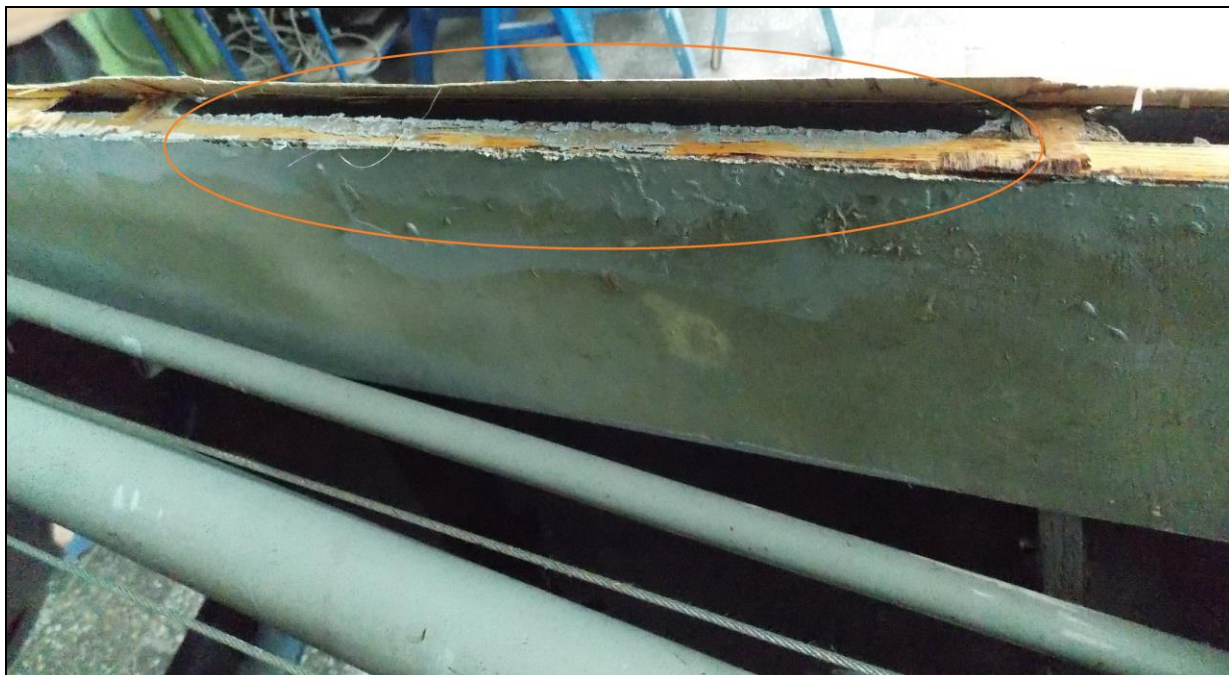
4. Podłużnica listwy kilowej przeciwległa do zaczepu na długości około 30 cm była rozklejona. Rozklejenie to było trudne do wykrycia w trakcie normalnych przeglądów. Ilustracja nr 6.

*Ilustracja nr 6. Nie doklejenie podłużnicy listwy kilowej.*

W trakcie analizy dokumentacji technicznej szybowca Komisja stwierdziła, że w roku 1970 przeprowadzona była naprawa przedniej dolnej części kadłuba tego szybowca. W trakcie tej naprawy wymieniono między innymi lewą i prawą podłużnicę listwy kilowej wraz z pokryciem.
