## RAPORT KOŃCOWY

**z badania zdarzenia lotniczego statku powietrznego  
o maksymalnym ciężarze startowym nie przekraczającym 2250 kg\***

Numer ewidencyjny zdarzenia:	<b><i>1750/15</i></b>			
Rodzaj zdarzenia:	<b><i>WYPADEK</i></b>			
Data zdarzenia:	<b><i>19 sierpnia 2015 r.</i></b>			
Miejsce zdarzenia:	<b><i>Laszki k. Jarosławia EPJL</i></b>			
Rodzaj, typ statku powietrznego:	<b><i>Szybowiec SZD-50-3 Puchacz</i></b>			
Znak rozpoznawczy SP:	<b><i>D-1654</i></b>			
Użytkownik / Operator SP:	<b><i>Aeroklub Jarosławski</i></b>			
Dowódca SP:	<b><i>Pilot szybowcowy</i></b>			
Liczba ofiar / rodzaj obrażeń:	<b><i>Śmiertelne</i></b>	<b><i>Poważne</i></b>	<b><i>Lekkie</i></b>	<b><i>Bez obrażeń</i></b>
		<b><i>1</i></b>		
Nadzorujący badanie:	<b><i>Jacek Bogatko</i></b>			
Podmiot badający:	<b><i>PKBWL</i></b>			
Skład zespołu badawczego:	<b><i>Nie wyznaczano</i></b>			
Zalecenia:	<b><i>Nie</i></b>			
Adresat zaleceń:	<b><i>Nie dotyczy</i></b>			
Data zakończenia badania:	<b><i>11 lutego 2016 r.</i></b>

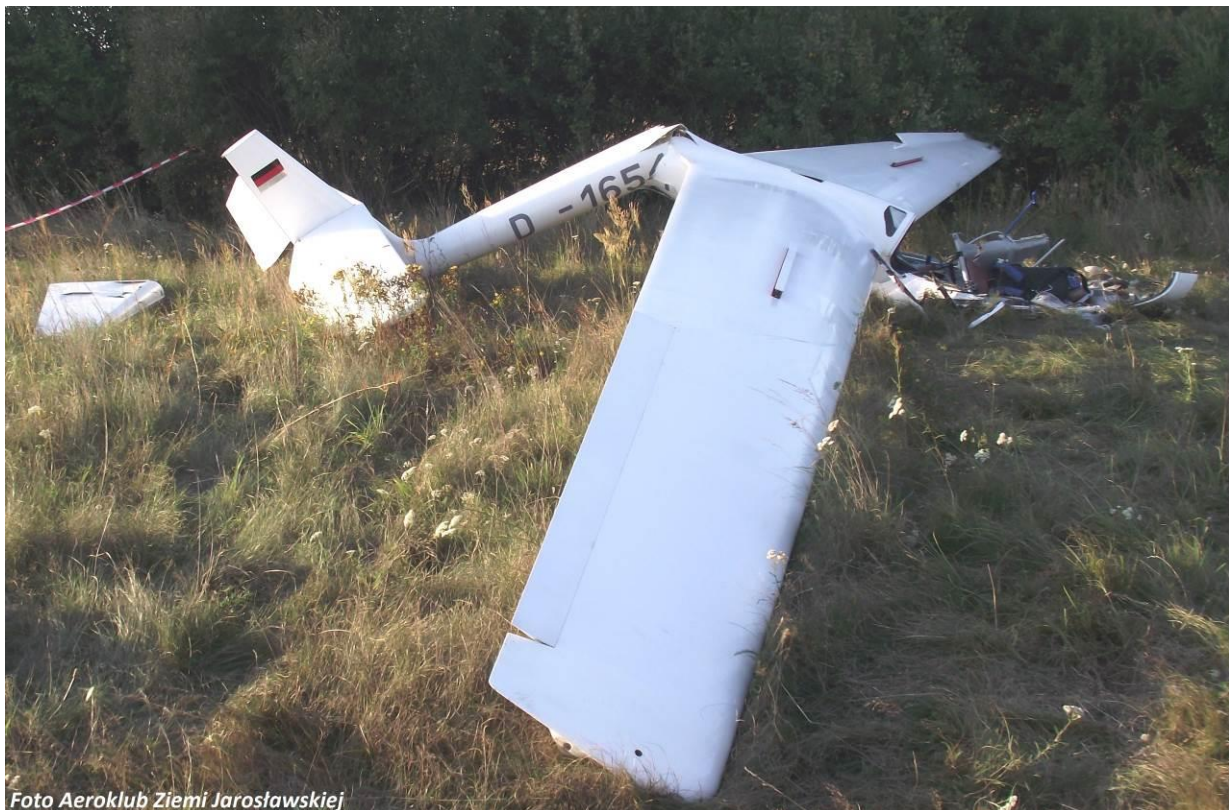
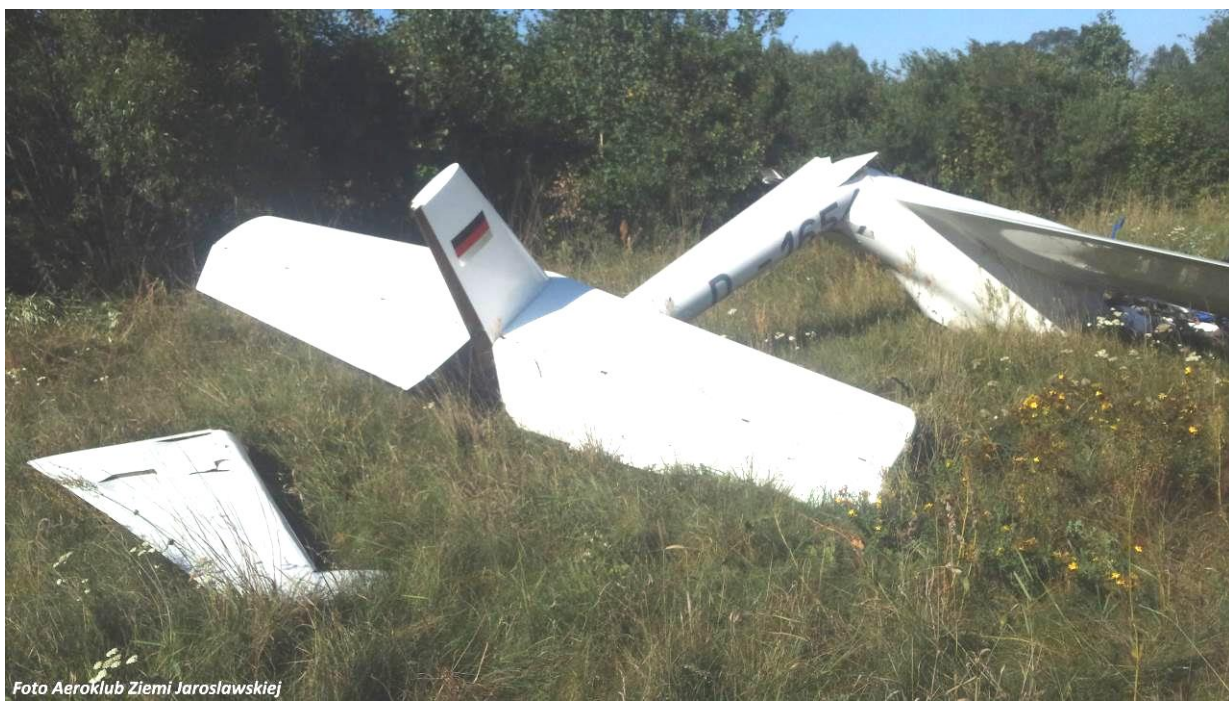
**Uszkodzenia:** Kadłub szybowca uległ całkowitemu zniszczeniu a skrzydła zostały poważnie uszkodzone. Ilustracje nr 1.

***Ilustracje nr 1. Uszkodzenia szybowca.***

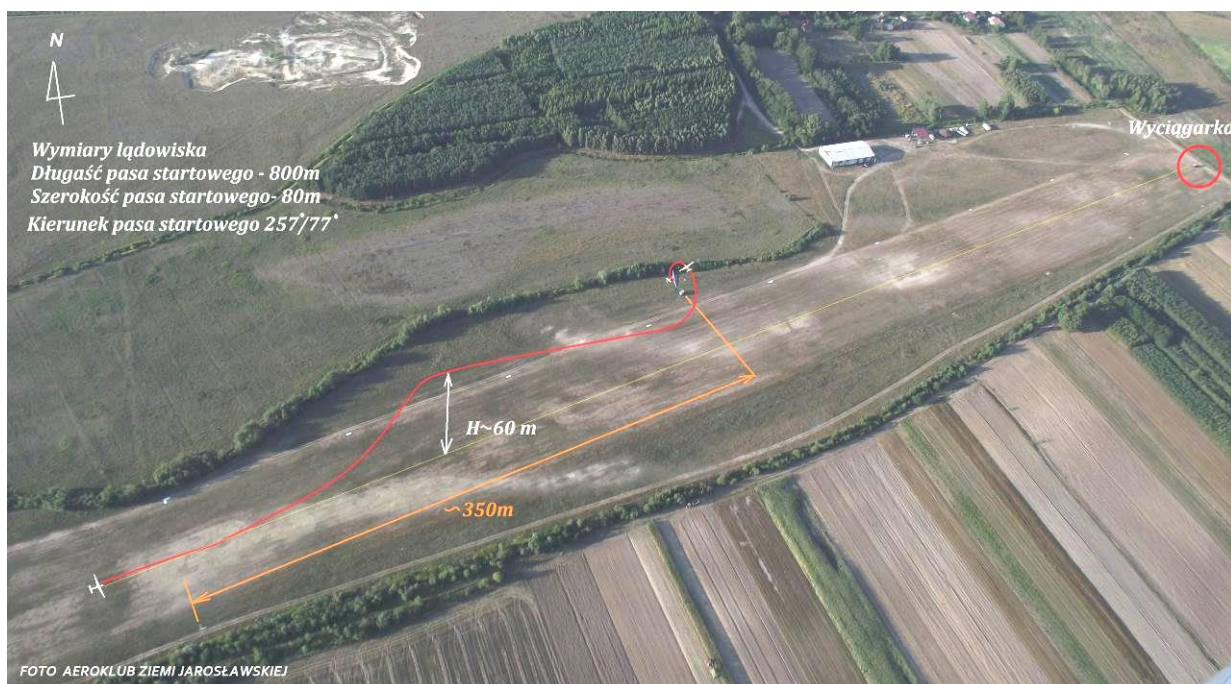
zaczął zwiększać przechylenie, wszedł w korkociąg a chwilę później prawie pionowo uderzył o ziemię. Ilustracja nr 2,3.

***Ilustracja nr 2. Schemat sytuacyjny wypadku.***

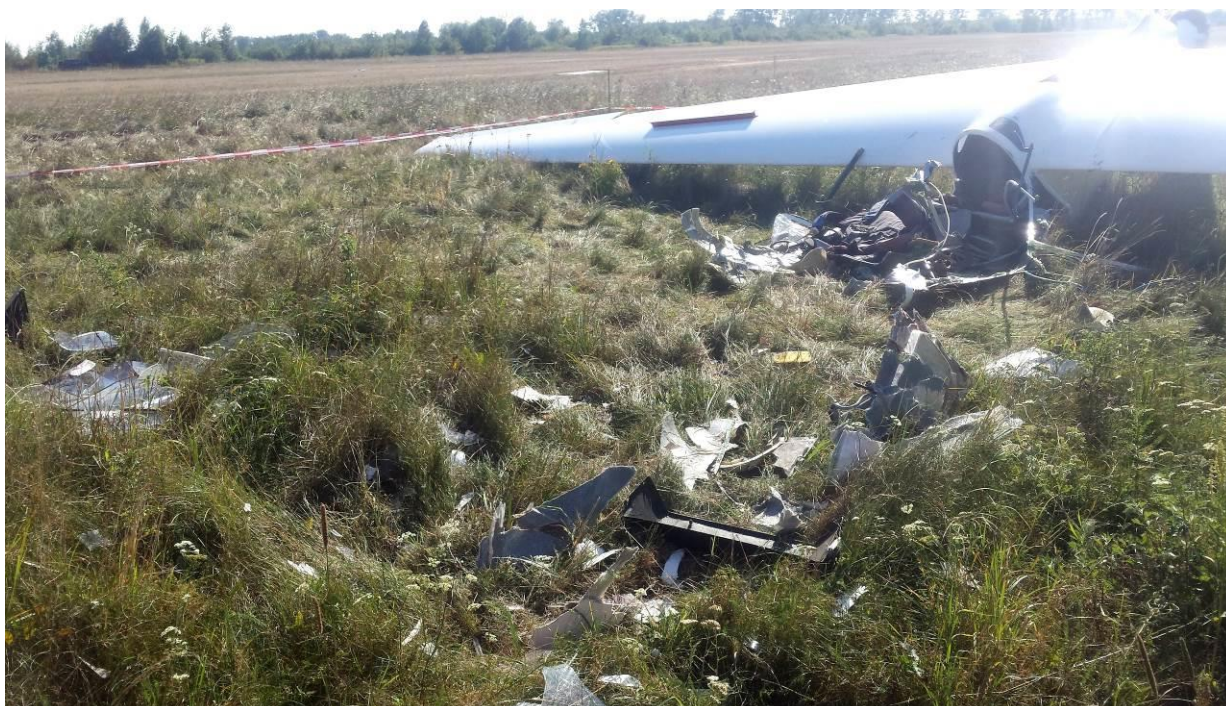
***Ilustracja nr 3. Szczątki szybowca skupione na małej przestrzeni na kierunku zderzenia świadczą o tym, że zetknięcie z ziemią nastąpiło pod dużym kątem.***
