ALBUM ILUSTRACJI
z poważnego incydentu samolotu ultralekkiego
Albatros WT-8 Excel; OK-QUR09
18 września 2015 r., Zagaje Smrokowskie k/Miechowa

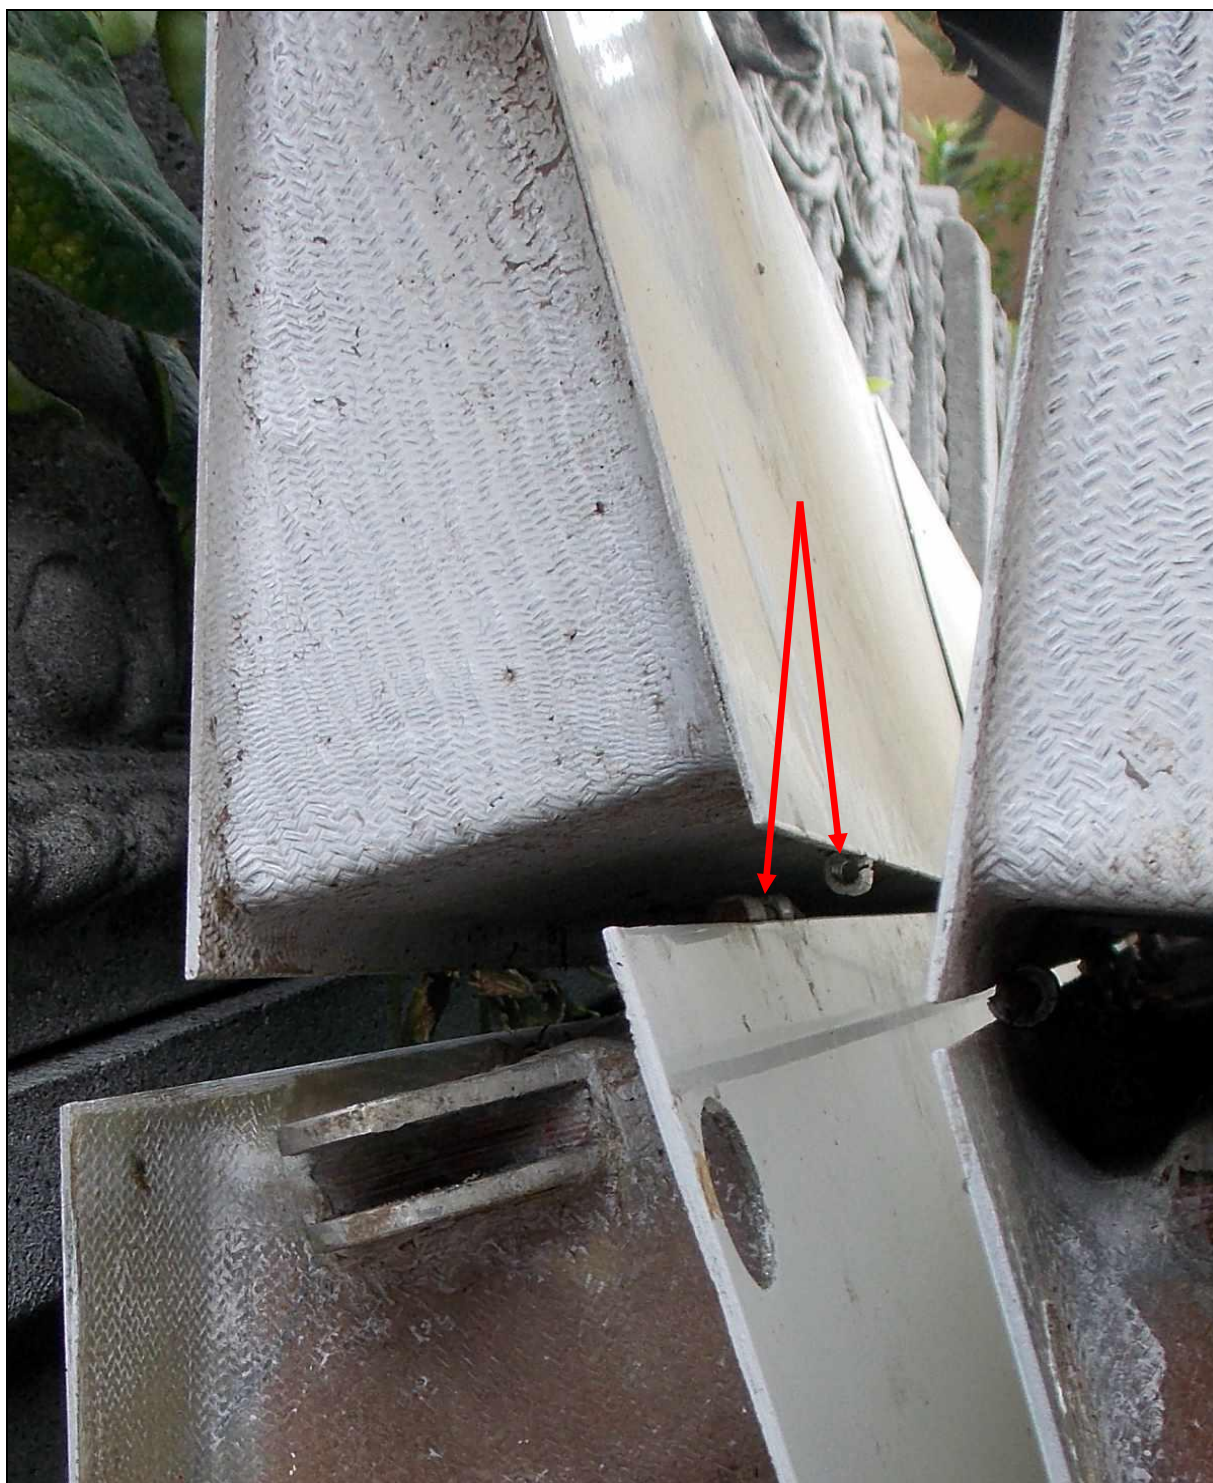
6 – Uszkodzenie skrajnego wewnętrznego zawiasa kłapy prawego skrzydła.

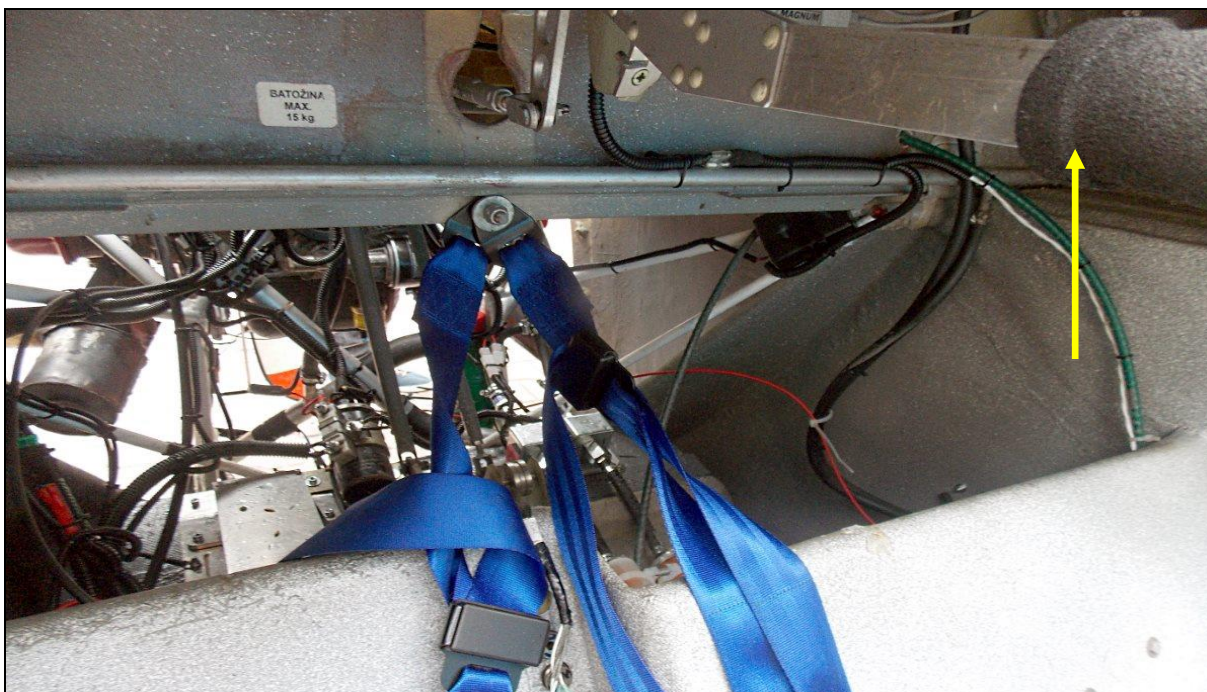
9 – Widok na tylną część kabiny za oparciami foteli. Zwraca uwagę brak jakiegokolwiek przegrody między kabiną a silnikiem. Strzałką zaznaczona dźwignia sterowania klapami.

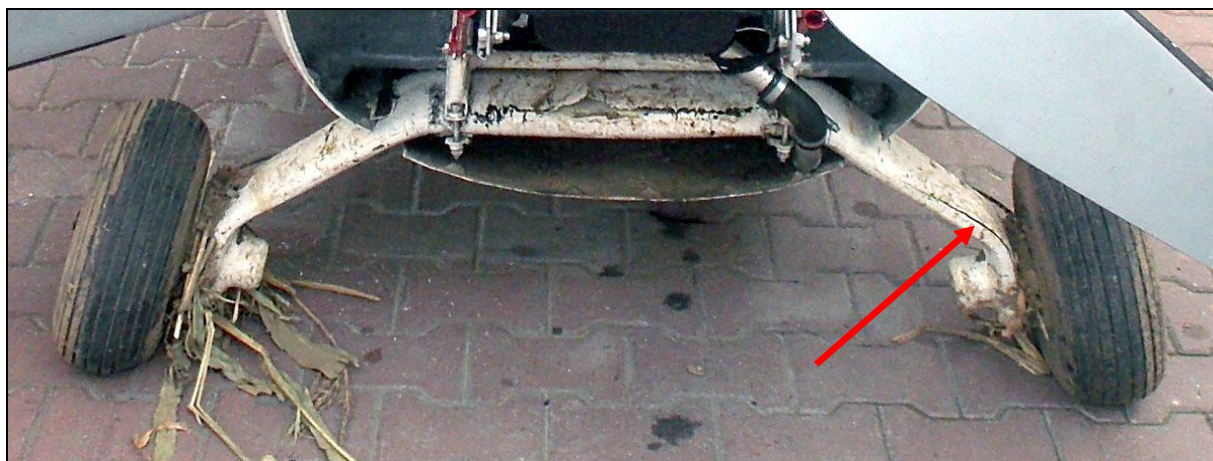
11 – Widok od tyłu na podwozie główne. Widoczne deformacje i pęknięcia. Strzałką zaznaczone rozwarstwienie.

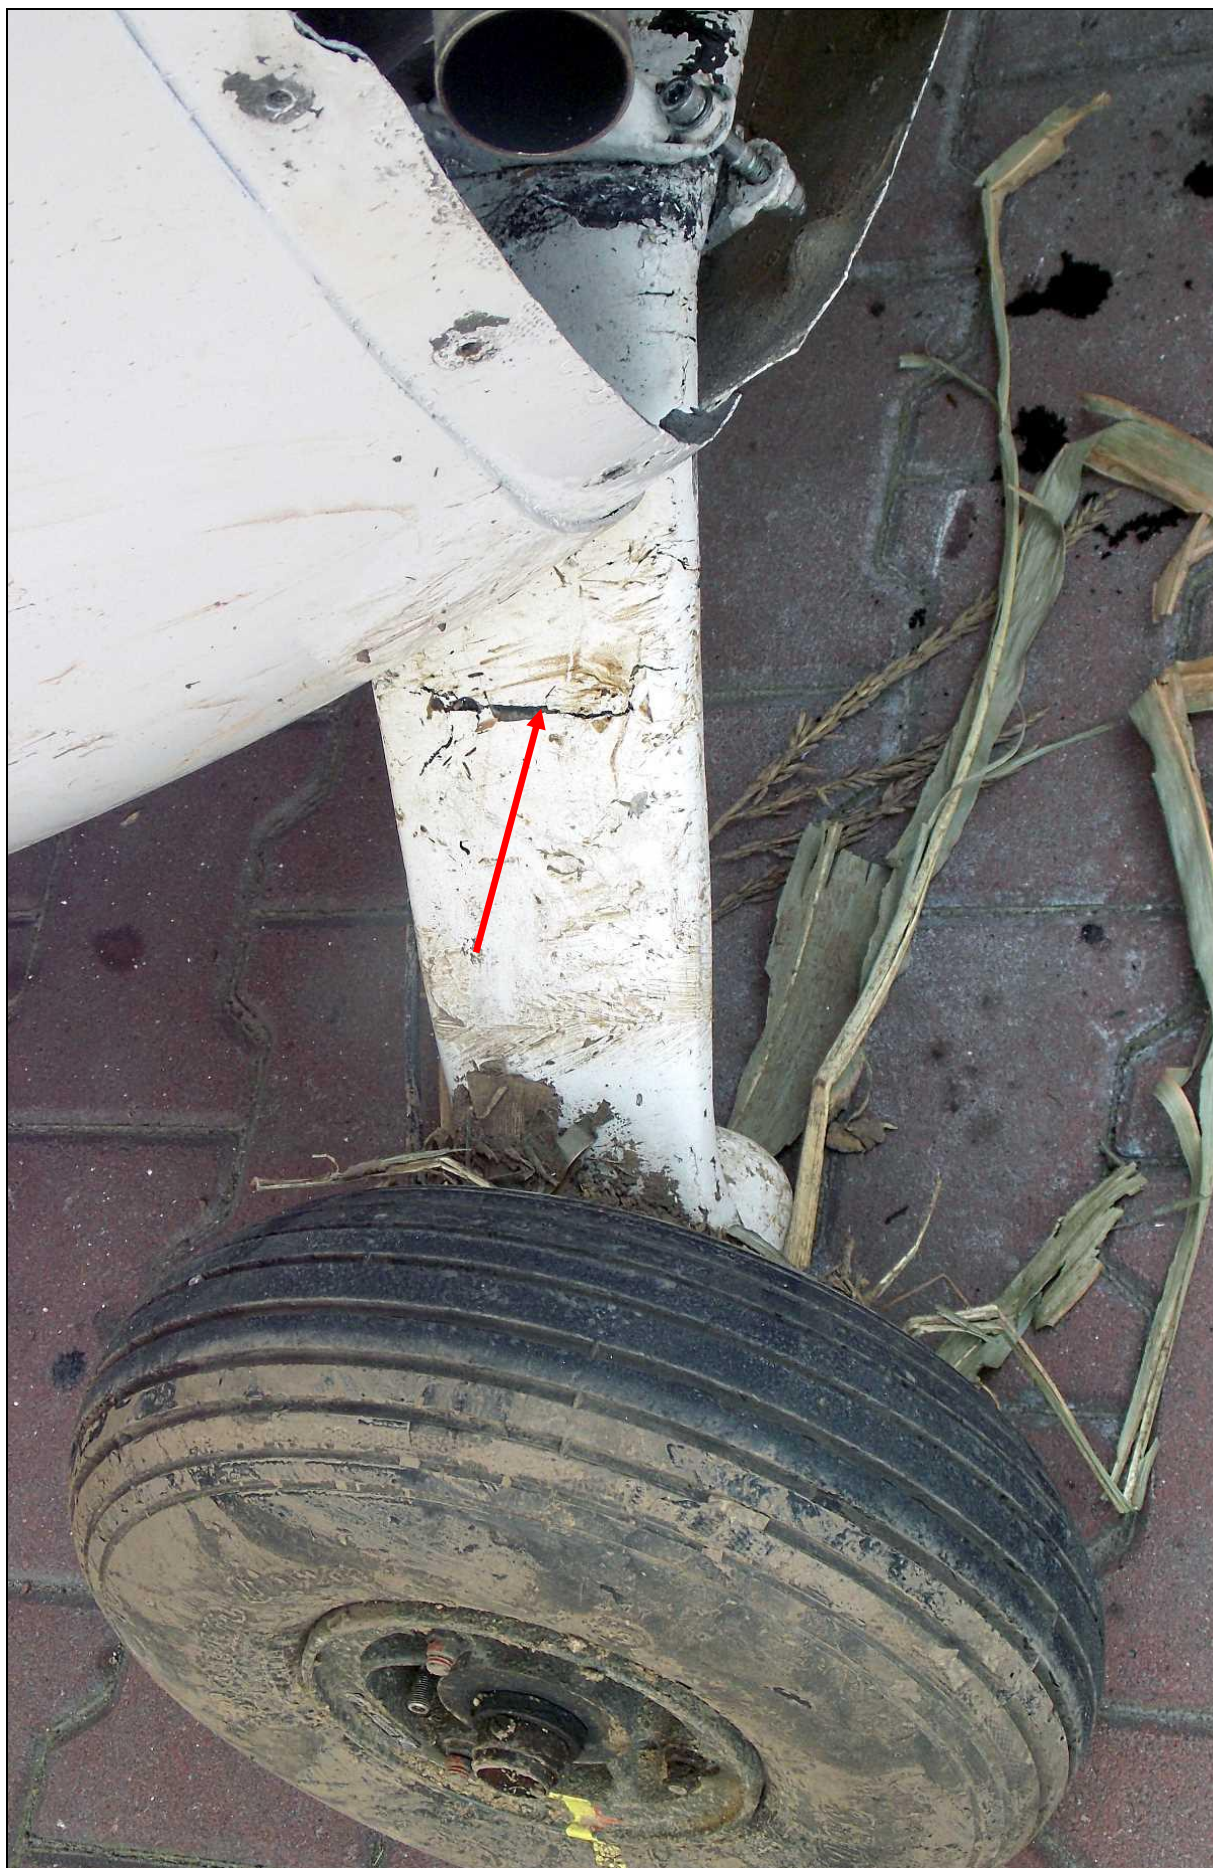
13 – Kompozytowa goleń sprężysta podwozia głównego – zbliżenie lewej strony, strzałką wskazane pęknięcie.

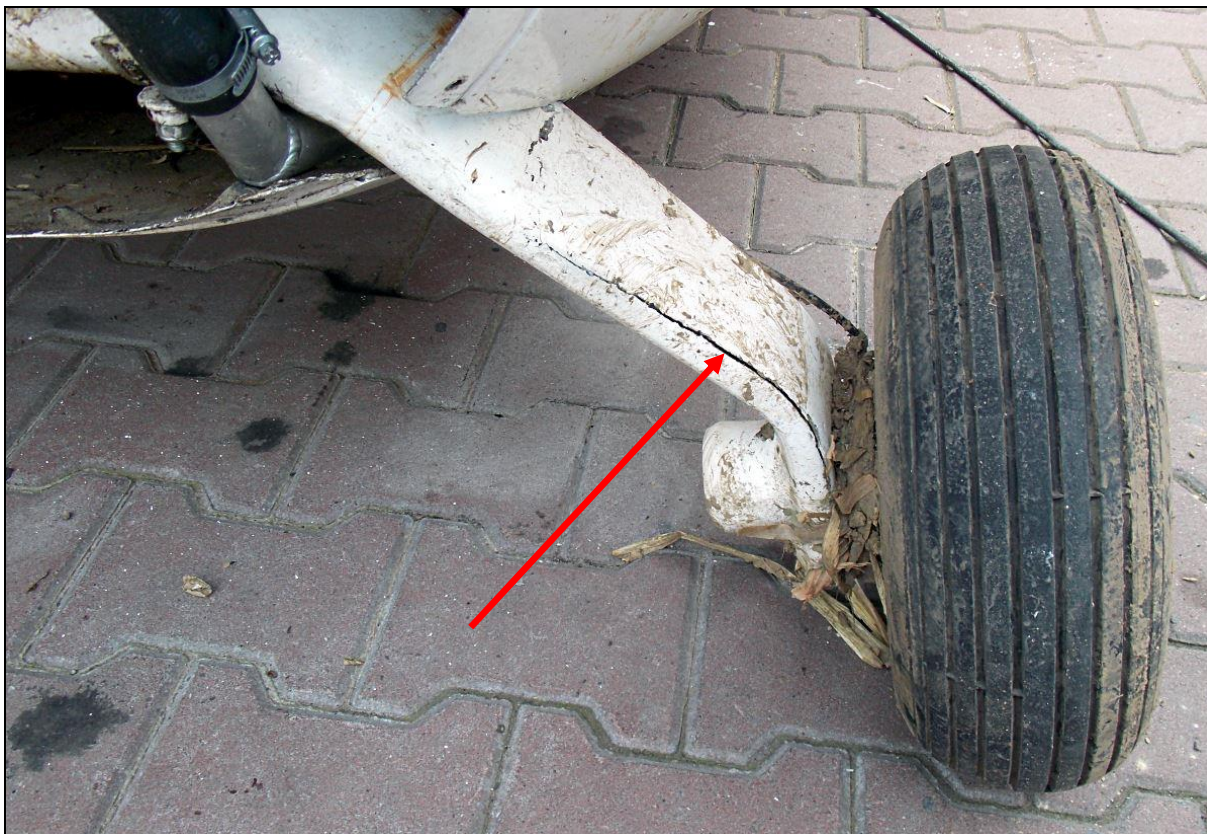
15 – Kompozytowa goleń sprężysta podwozia głównego – zbliżenie prawej strony, strzałką wskazane rozwarstwienie.

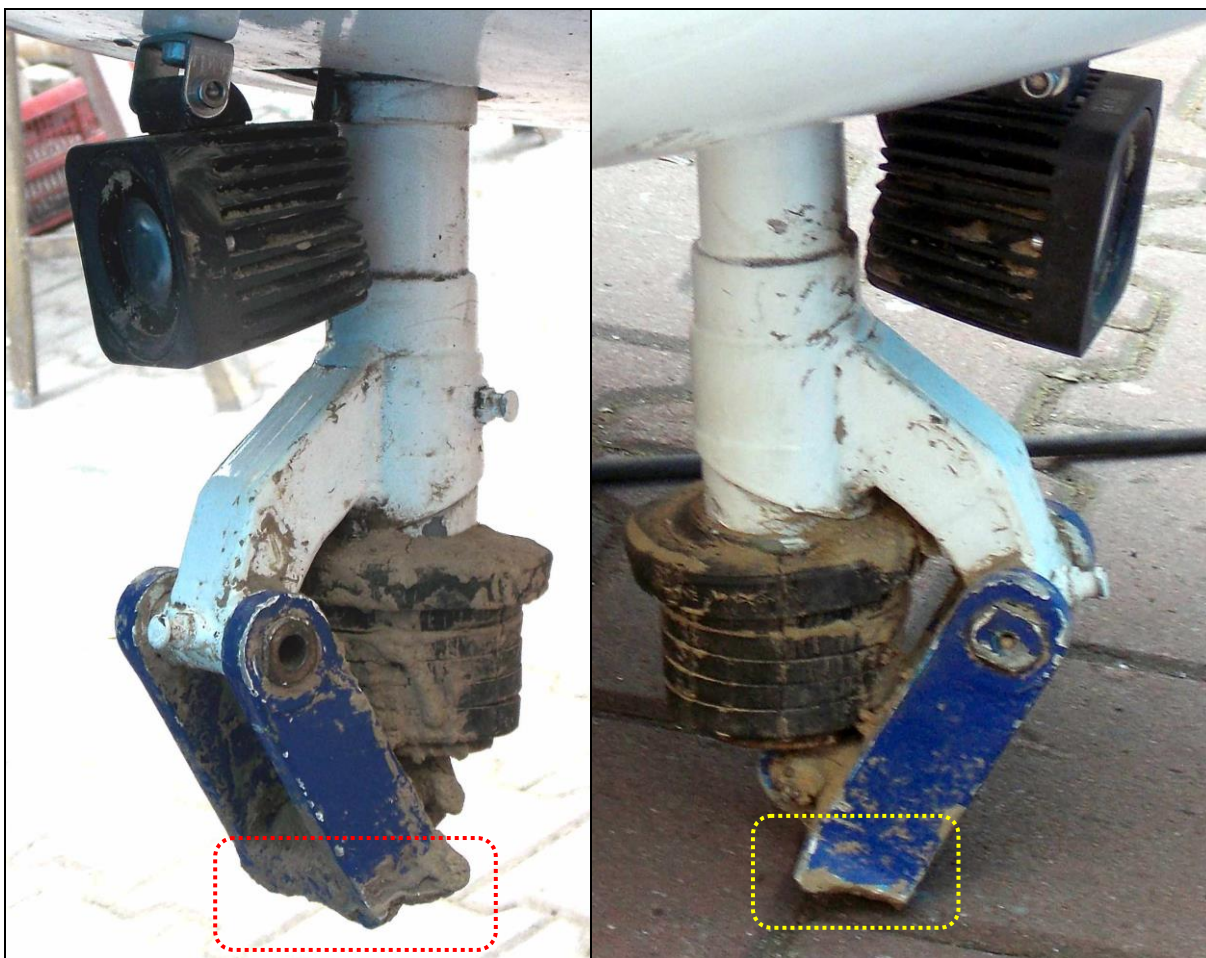
16, 17 – Widok z obu stron na podwozie przednie ze zniszczonym widelcem, oderwanym częściowo wraz z kołem

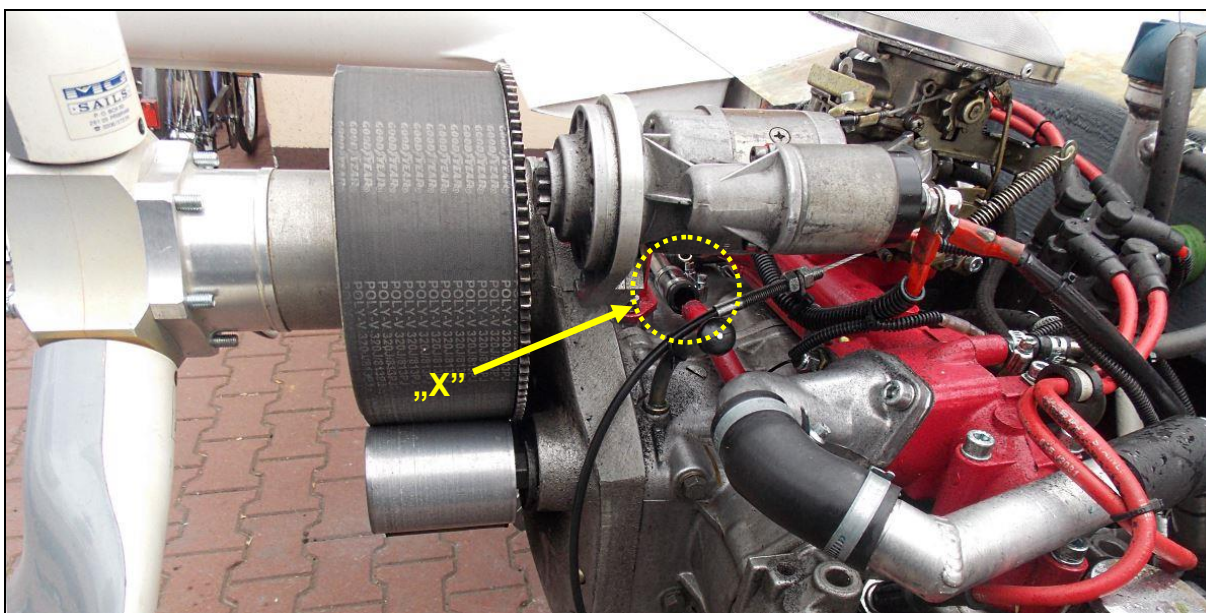
18 – Zespół napędowy z prawej strony. „X” - miejsce awarii, która stała się przyczyną awaryjnego lądowania: rozłączenie przewodu chłodzenia silnika.

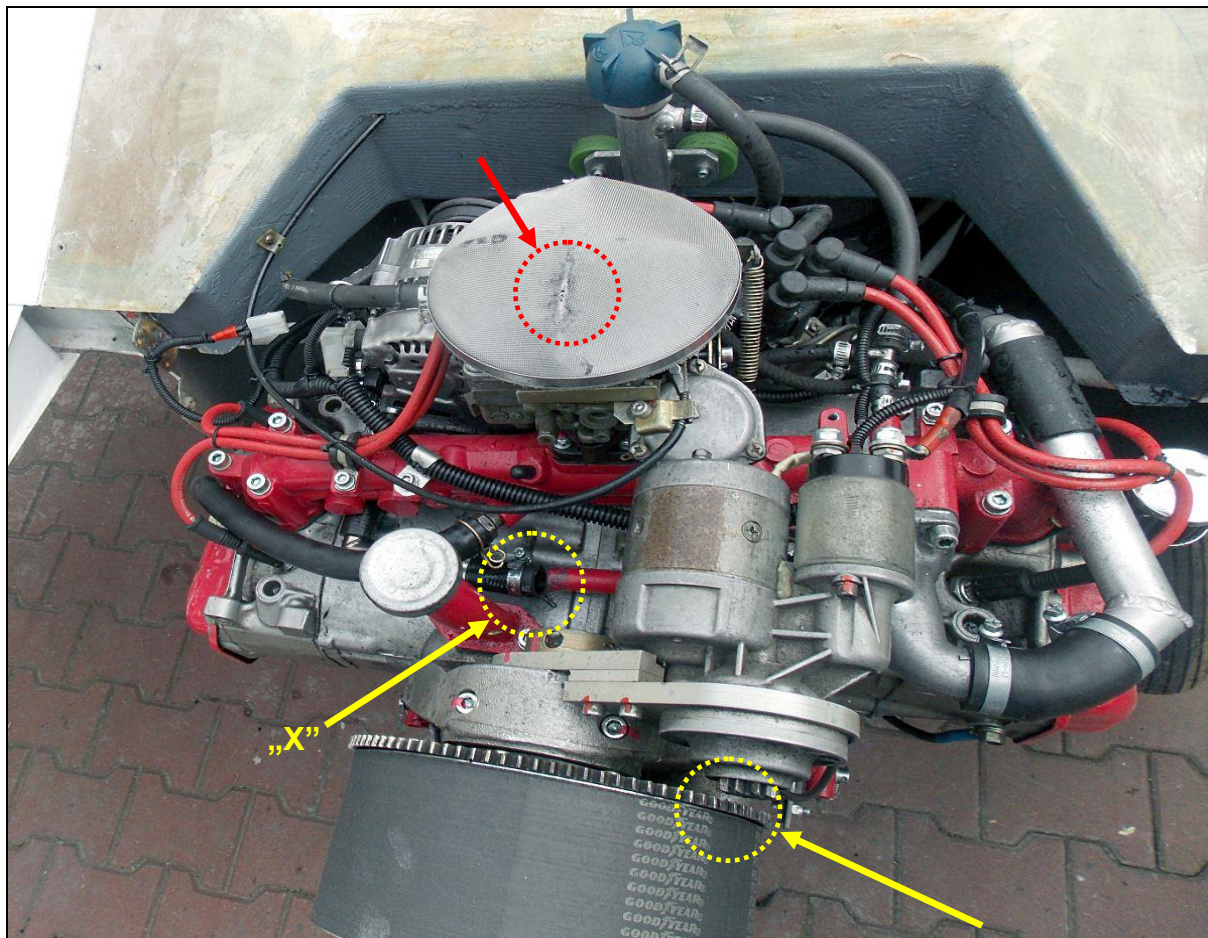
19 – Zespół napędowy z góry. „X” - miejsce awarii, która stała się przyczyną awaryjnego lądowania: rozłączenie przewodu chłodzenia silnika. Zaznaczone również miejsce ewentualnego kontaktu koła zębatego rozrusznika z brzegiem paska klinowego przekładni silnika oraz wytarcie filtra powietrza wskutek kontaktu z osłoną silnika.

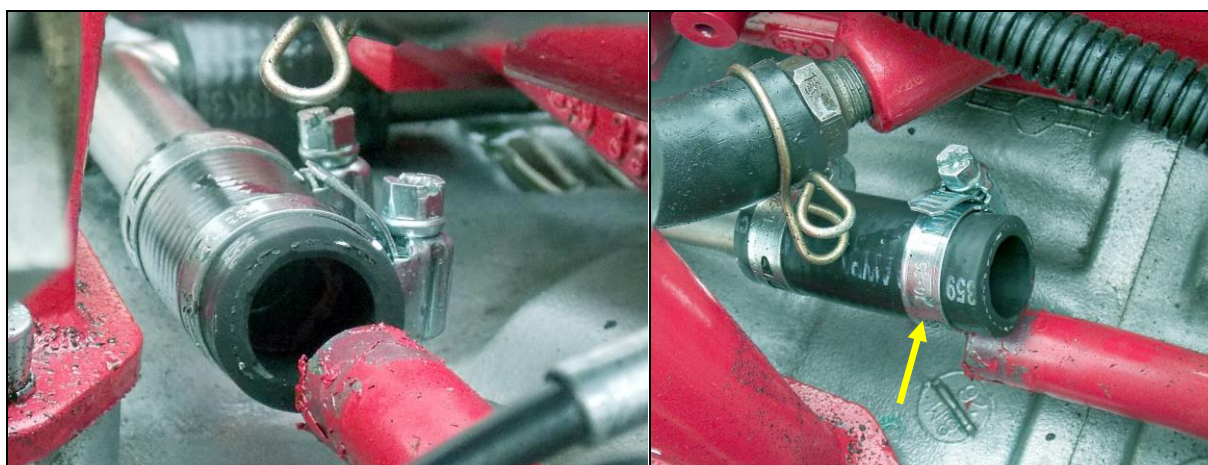
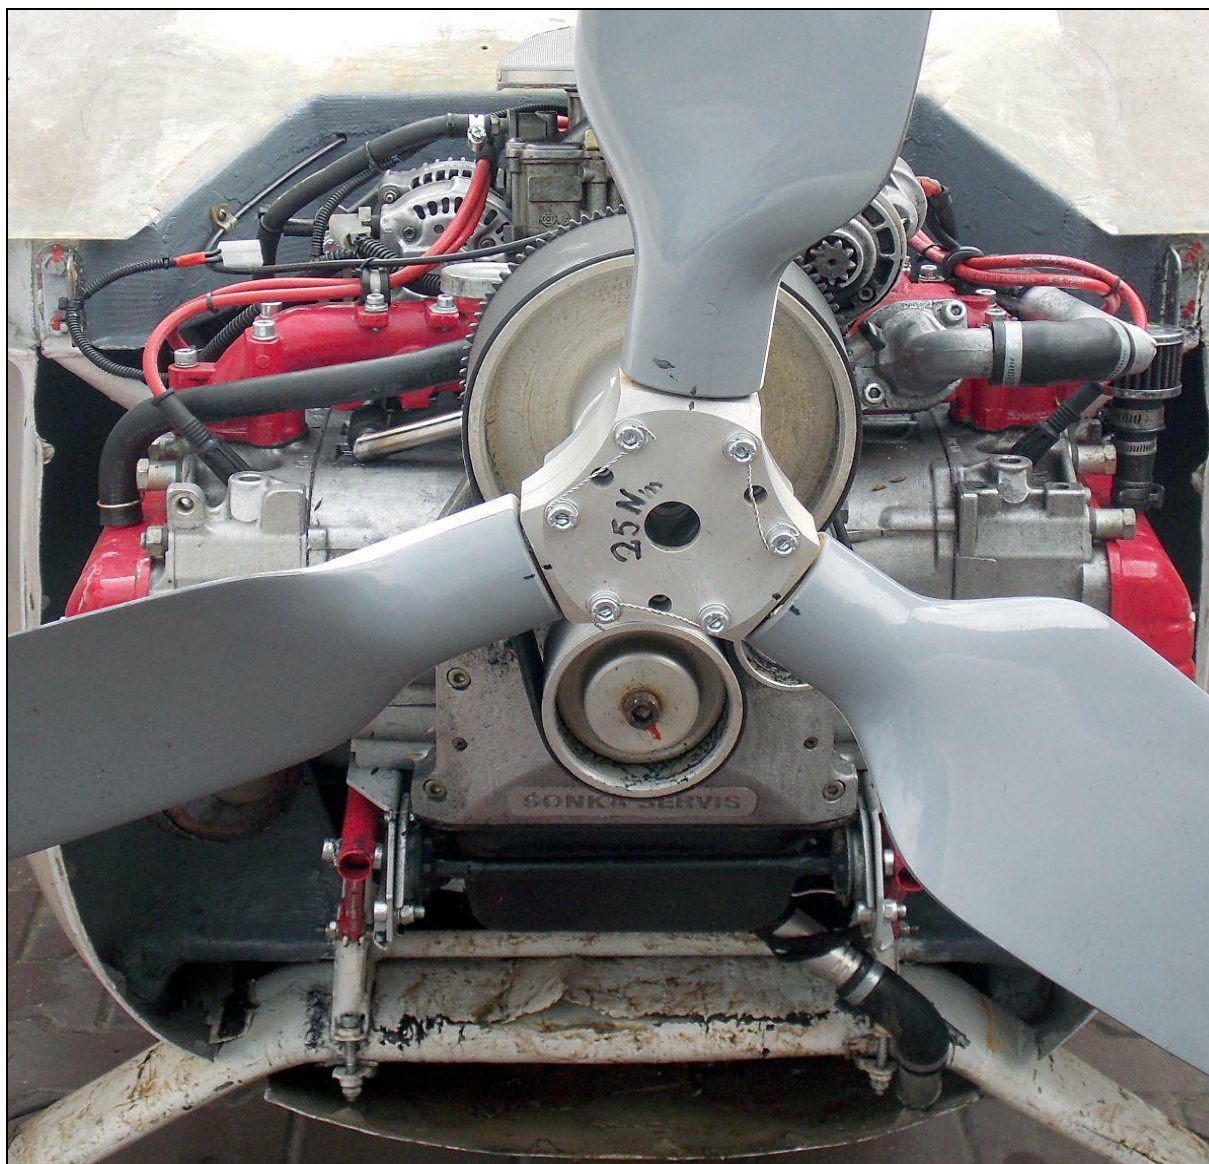
20, 21 – Zespół napędowy z prawej strony i od góry. Zbliżenie na miejsce rozłączenia przewodu układu chłodzenia silnika „X” - awarii, która stała się przyczyną przymusowego lądowania. Zwraca uwagę nieprawidłowa pozycja opaski zaciskowej (zbyt daleko od końca przewodu gumowego), nie zapewniająca właściwego zamocowania (zaciśnięcia) odcinka przewodu gumowego na metalowym.

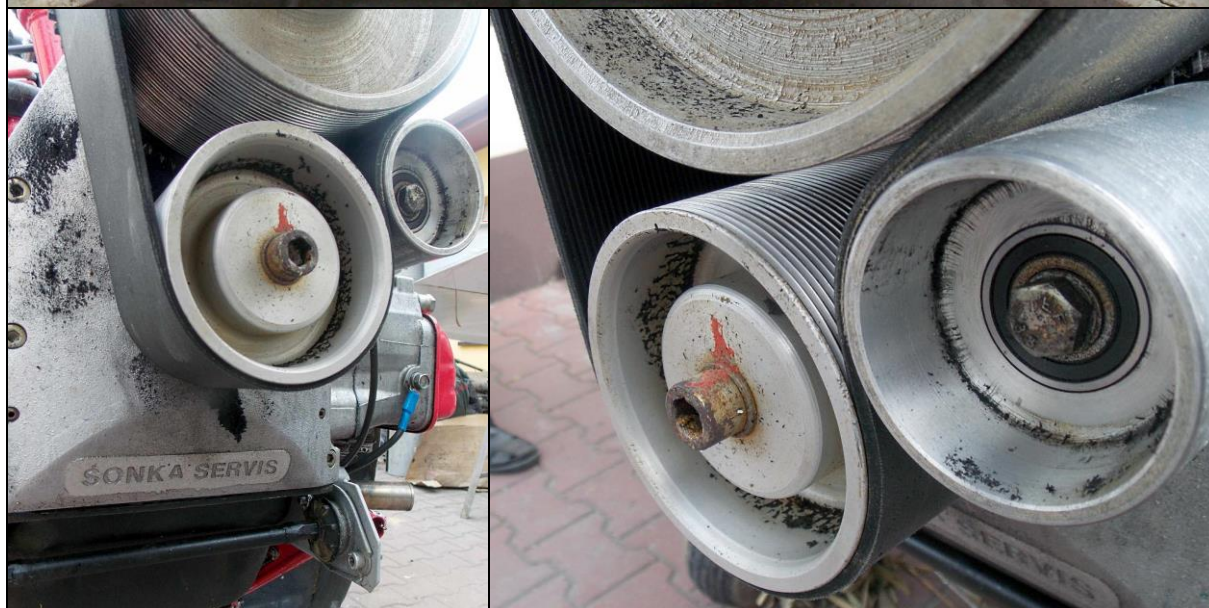
22, 23, 24 – Zbliżenia od tyłu na zespół napędowy i na przekładnie pasową silnika. Dobrze widoczne zalegające we wnętrzach kół przekładni oraz na powierzchni silnika i sprężystej gołeni podwozia główne obfite złogi materiału wykruszonego z paska klinowego przekładni, świadczące o jej nieprawidłowym działaniu.

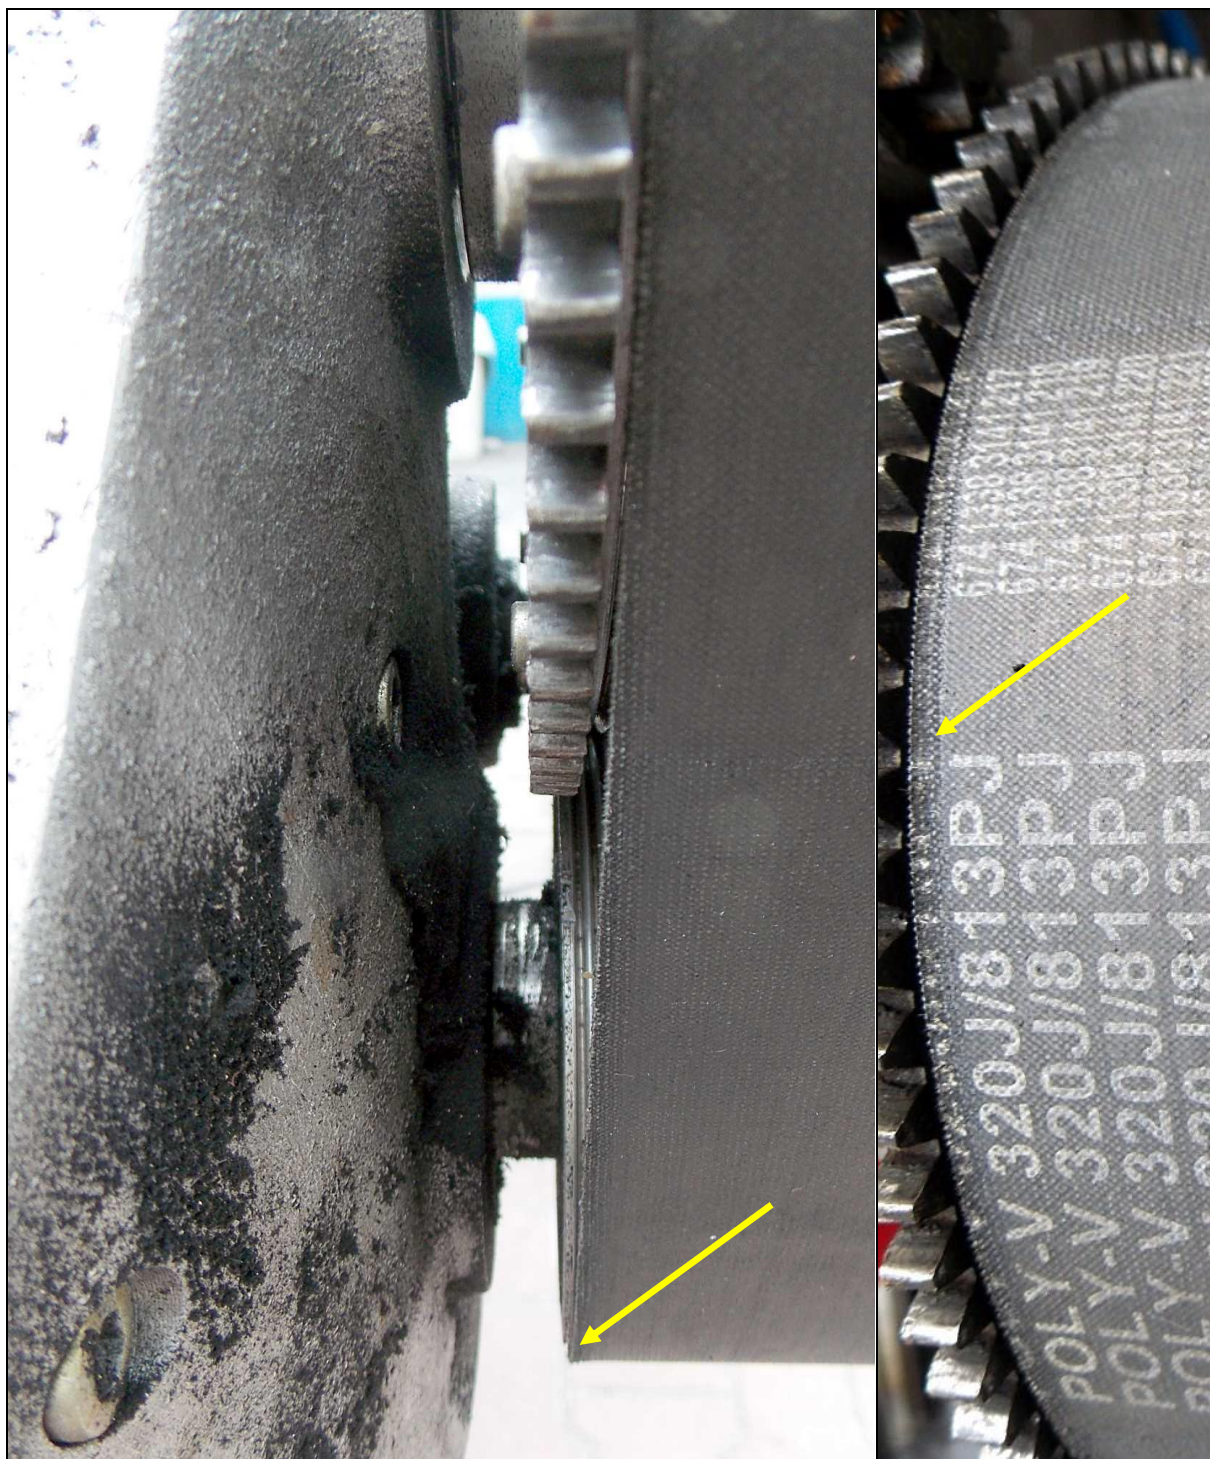
25, 26 – Zbliżenia z boku i z góry na pasek klinowy przekładni. Widoczne objawy zwiększonego zużycia na przedniej krawędzi paska (tj. od strony silnika - strzałki). Na powierzchni korpusu silnika widoczne osadzone złoże materiału wykruszonego z paska przekładni, co świadczy o jej nieprawidłowym działaniu.
