## PAŃSTWOWA KOMISJA BADANIA WYPADKÓW LOTNICZYCH

### Informacja o zdarzeniu [raport]

| Numer ewidencyjny zdarzenia: | <b>2120/15</b> | | | |
| Rodzaj, typ statku powietrznego: | <b>szybowiec SZD-54-2 Perkoz</b> | | | |

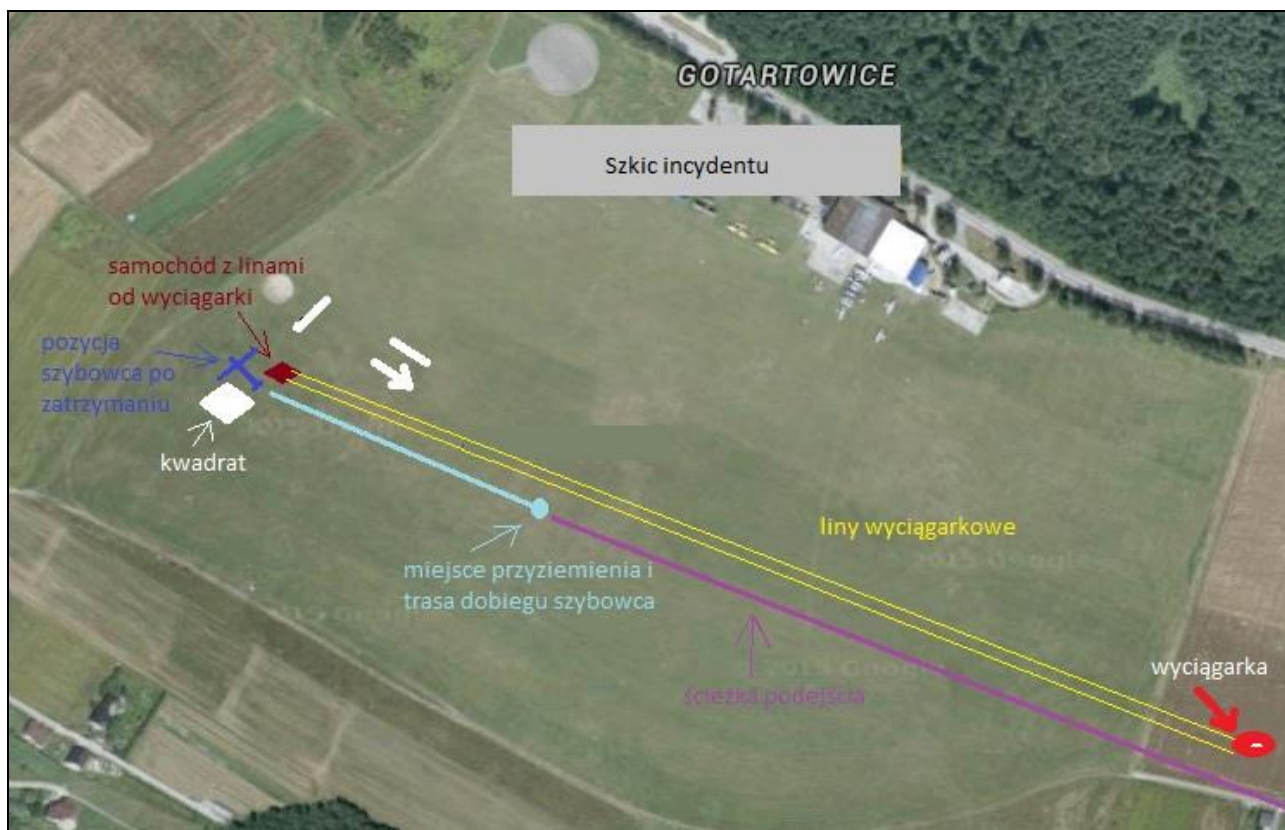
przeciwnie do kierunku startu. Pilot zaplanował lądowanie z wiatrem na pasie startu, wzdłuż rozciągniętych lin wyciągarkowych (rys.1).

Po przyziemieniu szybowiec, bez zmiany kierunku toczenia, w końcowej fazie dobiegu uderzył prawą końcówką skrzydła w samochód rozwijający liny od wyciągarki (rys.1÷7). Następnie lewe skrzydło uderzyło krawędzią natarcia w maszt anteny radiowej ustawiony w „kwadracie” (rys.1,8). Po zatrzymaniu się szybowca załoga nie doznając żadnych obrażeń opuściła kabinę. Zdarzenie zaistniało o godz. 16:20 LMT.

Rys.1 Szkic sytuacyjny miejsca zdarzenia szybowca SZD-54-2 Perkoz (wykonany przez podmiot badający)
