## PAŃSTWOWA KOMISJA BADANIA WYPADKÓW LOTNICZYCH

### Informacja o zdarzeniu [raport]

| Numer ewidencyjny zdarzenia: | <b>2121/15</b> | | | |
| Rodzaj, typ statku powietrznego: | <b>samolot ultralekki Bristell UL RG</b> | | | |

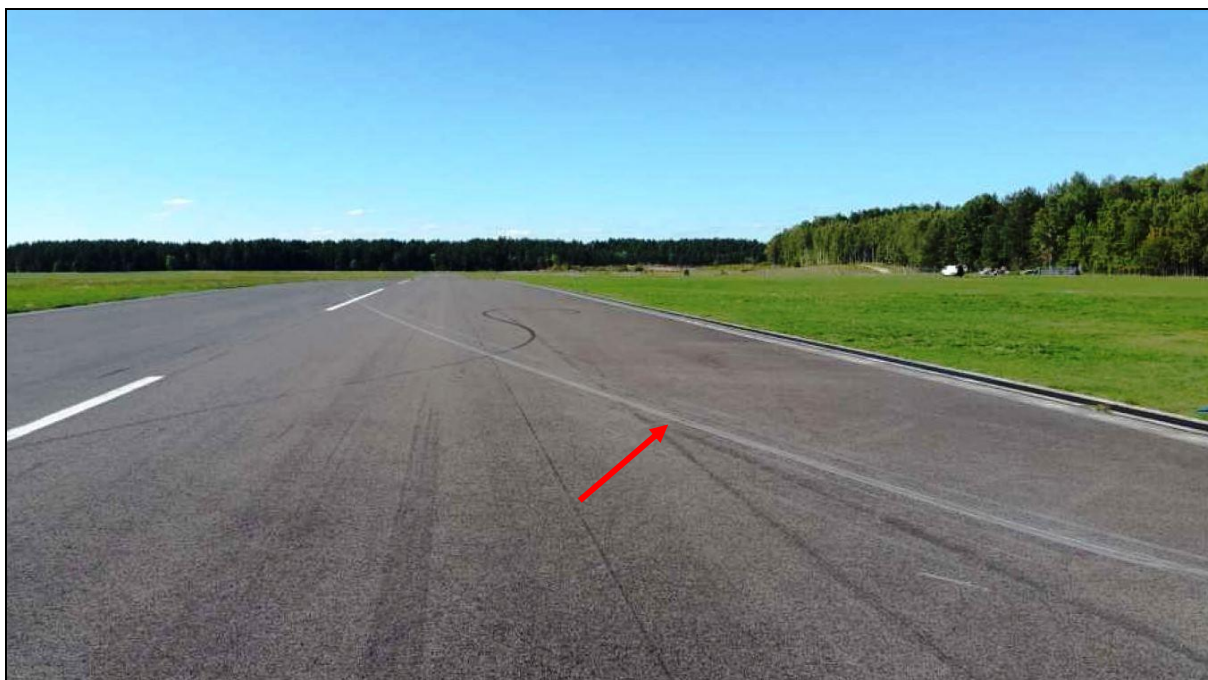
Ilustracja 1. Ślad pozostawiony przez samolot na pasie 09 (czerwona strzałka); widok w kierunku progu pasa.

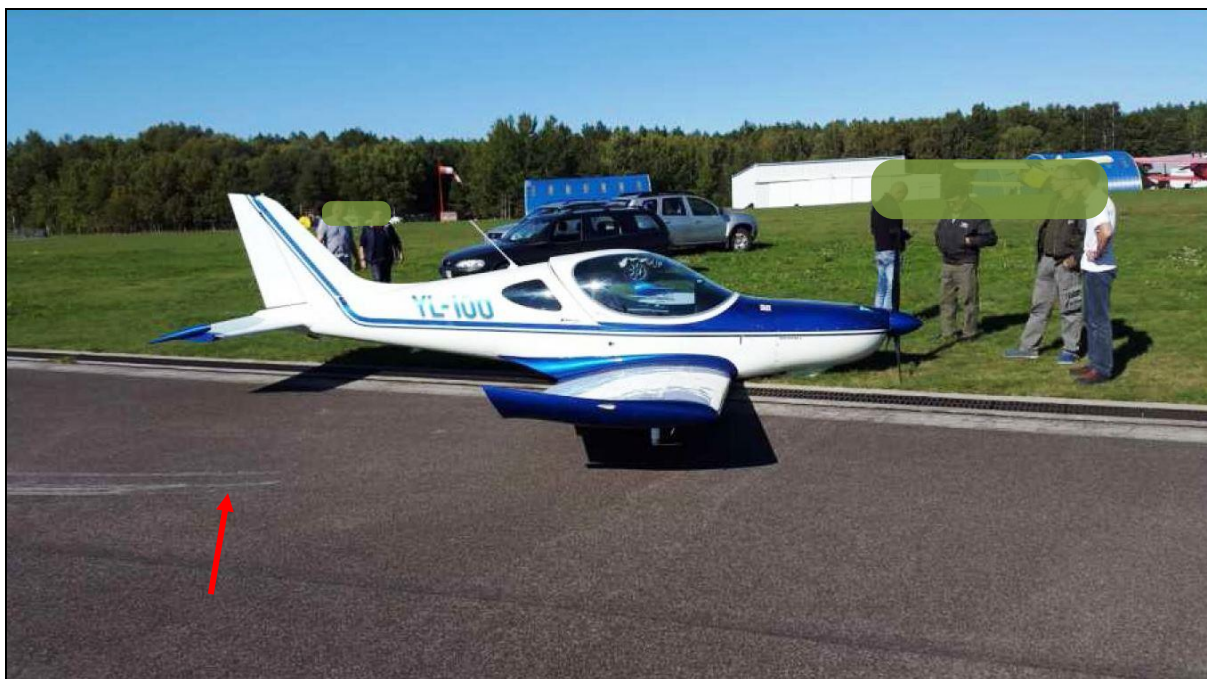
Ilustracja 2. Samolot po przemieszczeniu z pasa 09 na część trawiastą; czerwoną strzałką wskazano koniec śladu pozostawionego przez samolot po zakończeniu dobiegu.
