RAPORT KOŃCOWY

Numer ewidencyjny zdarzenia:	2130/15			
Rodzaj zdarzenia:	WYPADEK			
Data zdarzenia:	3 października 2015 r.			
Miejsce zdarzenia:	Międzybrodzie Żywieckie			
Rodzaj, typ statku powietrznego:	Szybowiec SZD 48-3 Jantar Std-3			
Znak rozpoznawczy SP:	D-9326			
Użytkownik / Operator SP:	Górska Szkoła Szybowcowa AP "Żar"			
Dowódca SP:	Pilot szybowcowy			
Liczba ofiar / rodzaj obrażeń:	<i>Śmiertelne</i>	<i>Poważne</i>	<i>Lekkie</i>	<i>Bez obrażeń</i>
	<i>1</i>			
Nadzorujący badanie:	Jacek Bogatko			
Podmiot badający:	PKBWL			
Skład zespołu badawczego:	Nie wyznaczano			
Zalecenia:	Nie			
Adresat zaleceń:	Nie dotyczy			
Data zakończenia badania:	28 kwietnia 2016r.

Szybowiec SZD 48-3Jantar Std3, D-9326.

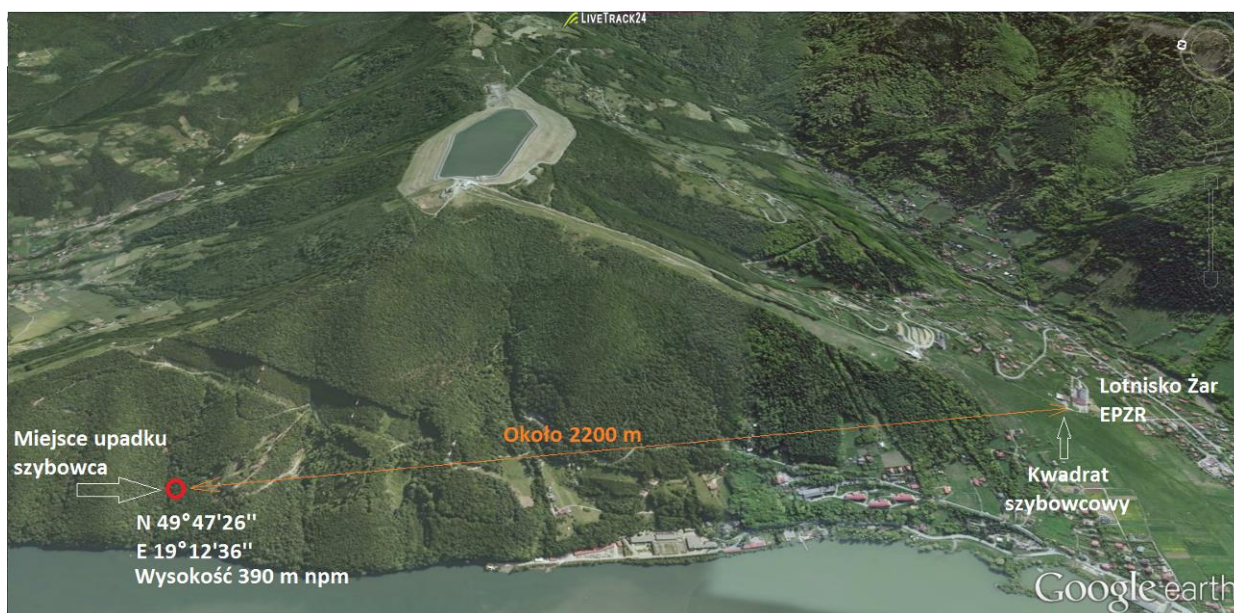
Ilustracja nr 2. Miejsce upadku szybowca.

pierwszy samodzielny lot na fali, fakt ten bardzo zdziwił, ponieważ obserwował on bardzo uważnie przestrzeń dookoła swojego szybowca, aby zachować maksymalne bezpieczeństwo lotu. W tym samym czasie pilot przebywający na lotnisku w kwadracie oraz wędkarz łowiący ryby nad jeziorem, zaobserwowali szybowiec wykonujący ustalony korkociąg nad zachodnim zboczem góry Żar. Pilot obserwujący całą sytuację z kwadratu, naliczył cztery zwitki korkociągu nim szybowiec schował się za zboczem góry. Jeszcze przez chwilę miał nadzieję, że szybowiec po wyprowadzeniu z korkociągu pojawi się nad powierzchnią jeziora, jednak tak się nie stało. Ponieważ orientował się w jakiej okolicy spadał szybowiec, więc wraz z instruktorem prowadzącym loty wsiedli do samolotu i próbowali odnaleźć miejsce jego upadku, aby następnie wskazać je ratownikom. Jednak to się nie udało i rejon upadku szybowca wskazał ratownikom wędkarz. Ratownicy dotarli do wraku szybowca od strony góry i od strony jeziora, znajdując w kabinie ciało martwego pilota. Ilustracja nr 2,3.

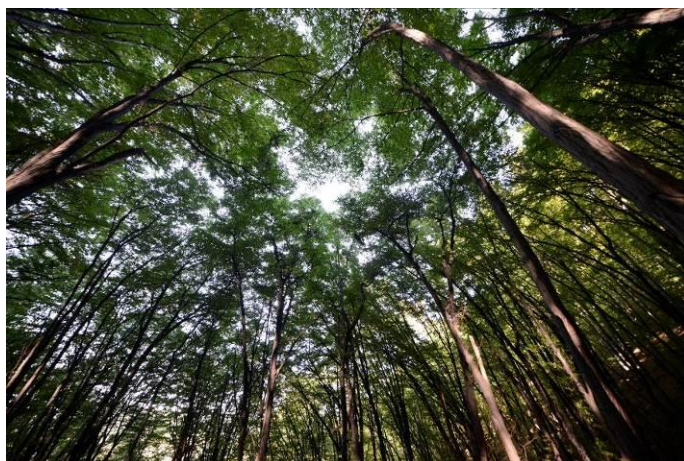
*Ilustracja nr 3.
Widok na korony drzew w miejscu
gdzie szybowiec wpadł do lasu.*

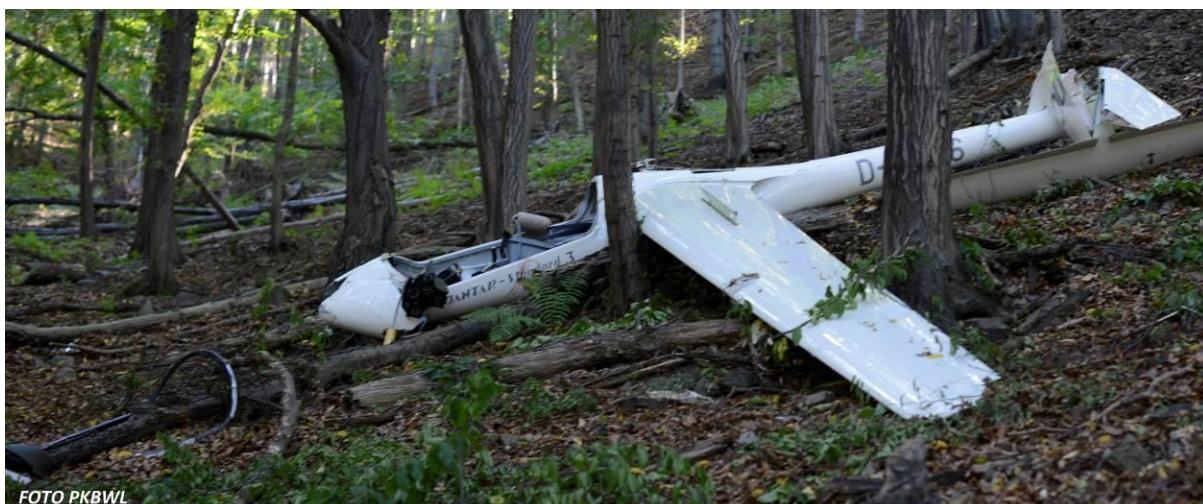
Kadłub - rozbita część nosowa oraz oszklenie kabiny. Pęknięcia kadłuba w okolicy skrzydeł. Popękane poszycie belki ogonowej za skrzydłami. Wyłamanie z konstrukcji statecznika pionowego.

Prawe skrzydło - złamane na wysokości lotki i rozwarstwione wzdłuż krawędzi spływu. Wyrwana lotka, urwana końcówka.

Lewe skrzydło - uszkodzenia kesonu powstałe na skutek zderzenia z drzewami.

Ilustracja nr 4. Uszkodzenie szybowca –widok z lewej strony.

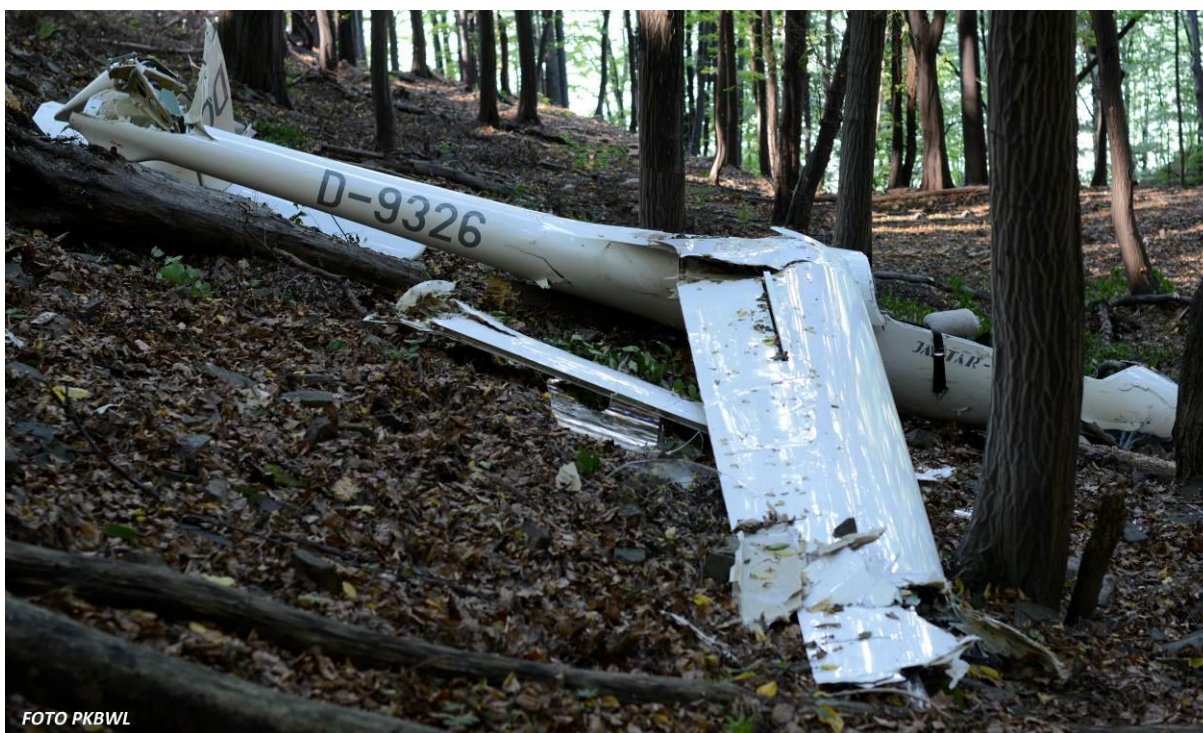
Ilustracja nr 5. Uszkodzenia szybowca – widok z prawej strony.

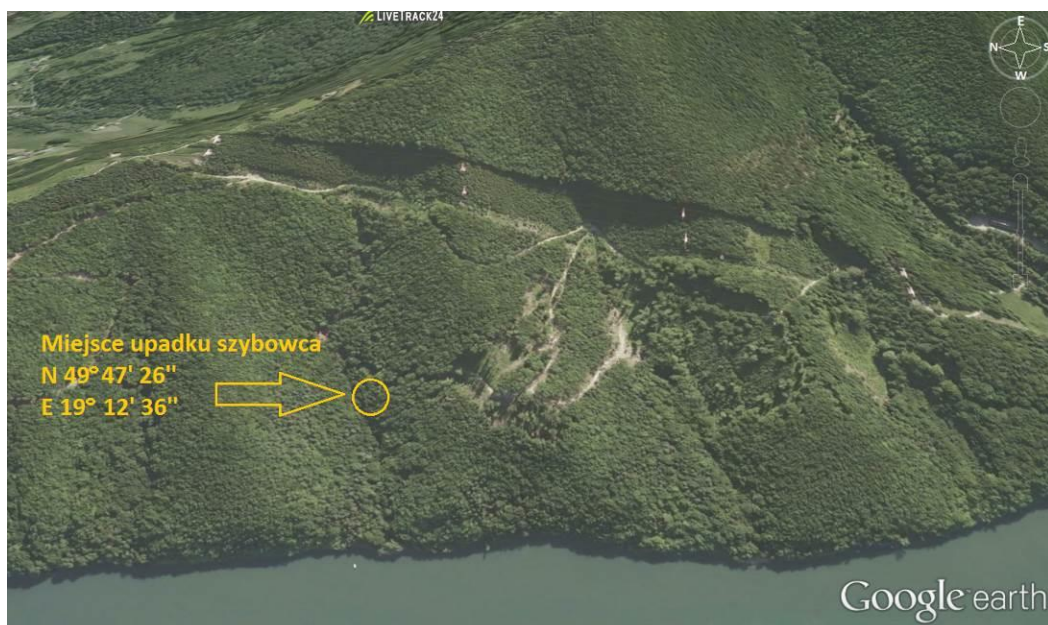
Szybowiec, wpadł do lasu w odległości około 2200 m na północ od lotniska na zachodnim zboczu góry Żar, w terenie trudno dostępnym i bez możliwości dojazdu. Ilustracje nr 6,7.

Ilustracja nr 6. Miejsce upadku szybowca na zachodnim zboczu góry Żar.

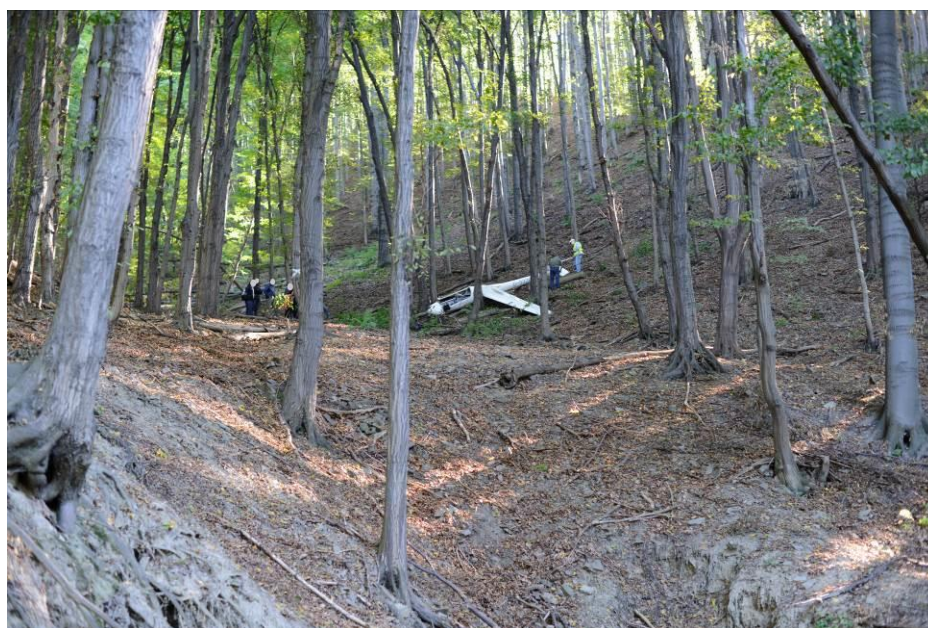
Ilustracja nr 7. Wrak szybowca widoczny pomiędzy drzewami na północnym zboczu góry Żar.

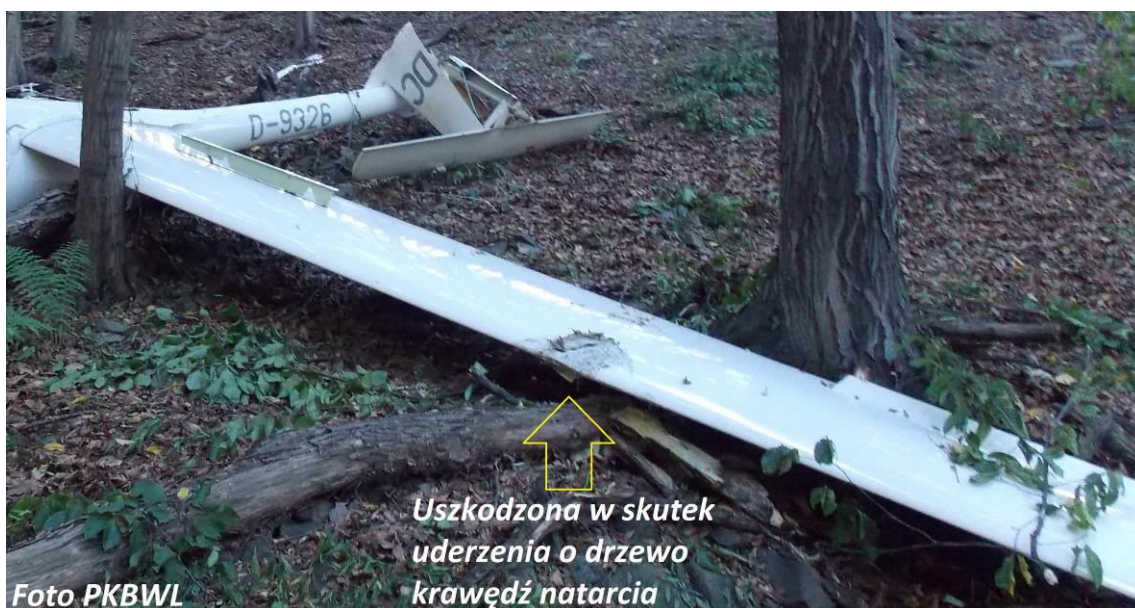
Szybowiec zderzył się z koronami drzew w lewym korkociągu. Pierwsze o drzewo uderzyło lewe skrzydło. W następstwie przyhamowania tego skrzydła szybowiec gwałtowniej obrócił się w lewo uderzając prawą przednią częścią kadłuba o pień kolejnego drzewa, którego wierzchołek został złamany. W trakcie tego obrotu wyłamano usterzenie ogonowe. Ilustracje nr 8,9.

Ilustracja nr 8. Widoczne uszkodzenia lewego skrzydła i wyłamany ogon szybowca.

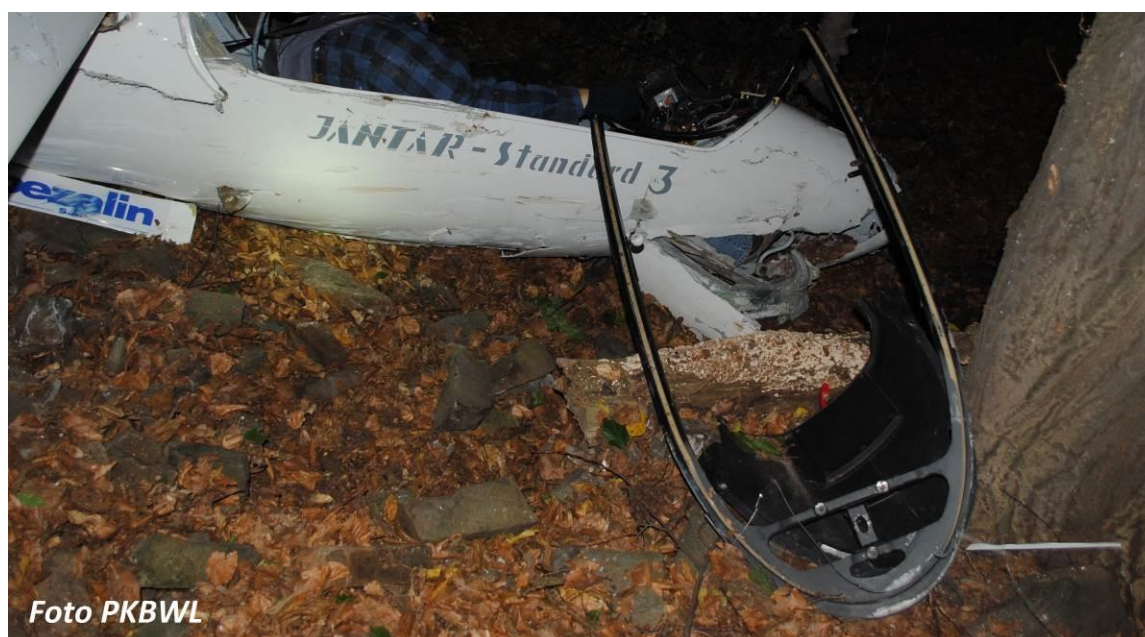
Ilustracja nr 9. Widoczne otarcia poszycia i uszkodzenie przedniej części kadłuba oraz wyłamana i rozbita owiewka kabiny

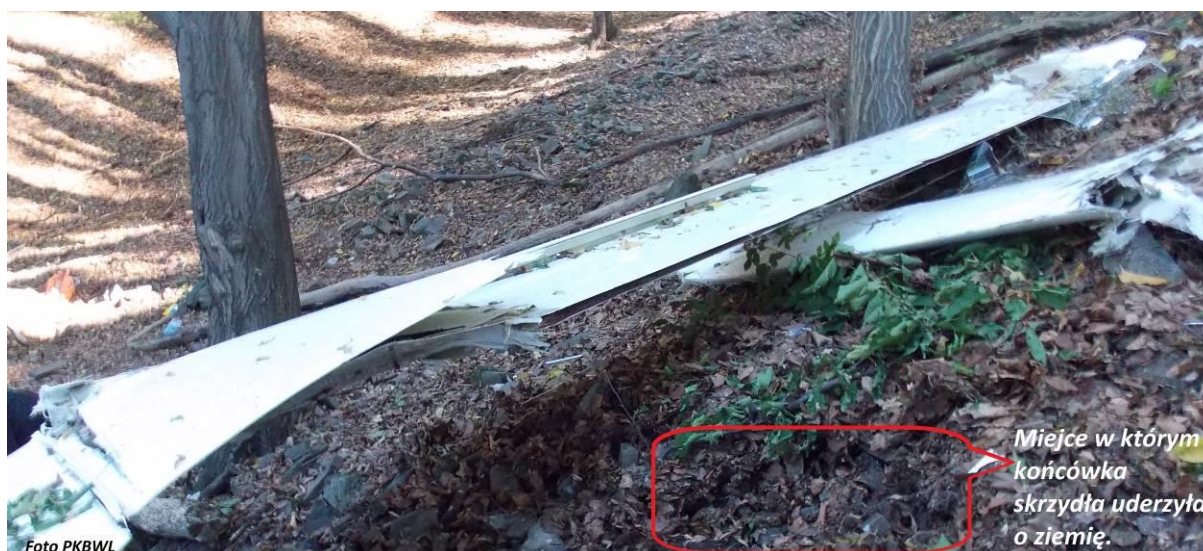
Następnie, prawe skrzydło z dużą siłą uderzyło w kolejne drzewo powodując znaczne uszkodzenie krawędzi natarcia skrzydła na wysokości lotki. Szybowiec zaczął spadać prawym skrzydłem prawie pionowo w dół. Przy zetknięciu się końcówki tego skrzydła z ziemią nastąpiło jej wyłamanie na wysokości lotki (w miejscu uderzenia o drzewo) oraz pęknięcie krawędzi spływu skrzydła z rozwarstwieniem w części przy - kadłubowej. Wyłamana lotka odpadła do tyłu. Ilustracja nr 10.

Ilustracja nr 11. Widoczne złamane prawe skrzydło i rozwarstwienie krawędzi spływu.
