**ALBUM ILUSTRACJI**  
**z wypadku samolotu Liberty XL-2; SP-ATA**  
**04 października 2015 r., lądowisko Sobienie [EPSJ]**

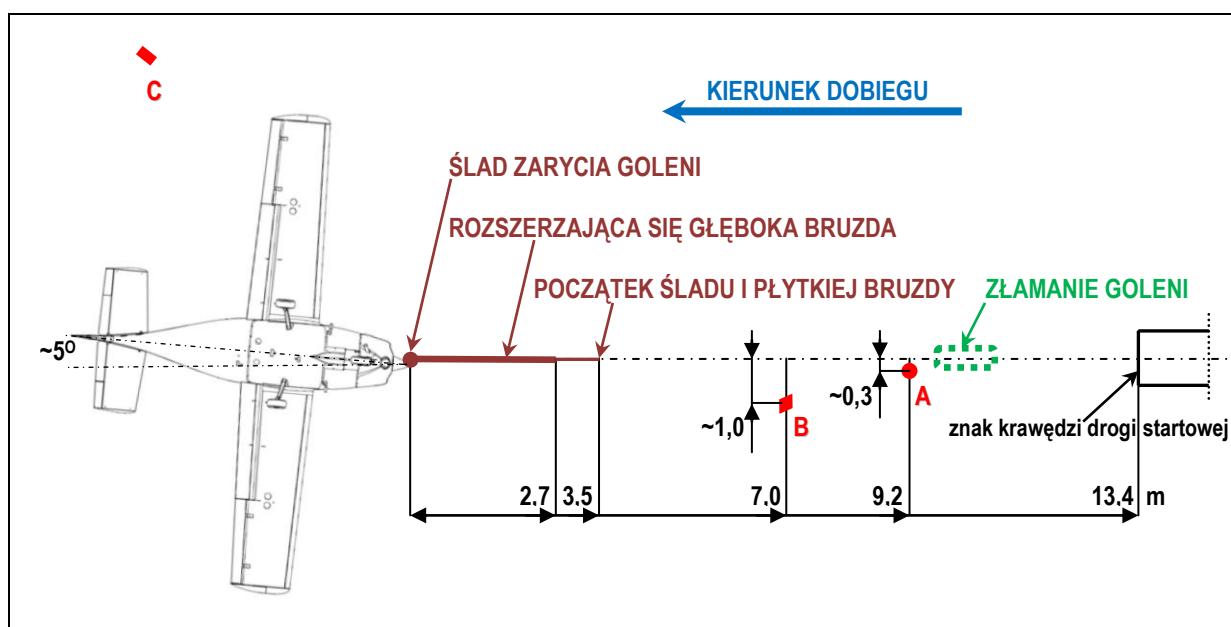
4 – Szkic miejsca wypadku z wymiarami:

- A – odłamana końcówka goleni przedniego podwozia ,
- B – widelec przedniego podwozia z kołem i owiewką,
- C – odłamek łopaty śmigła.

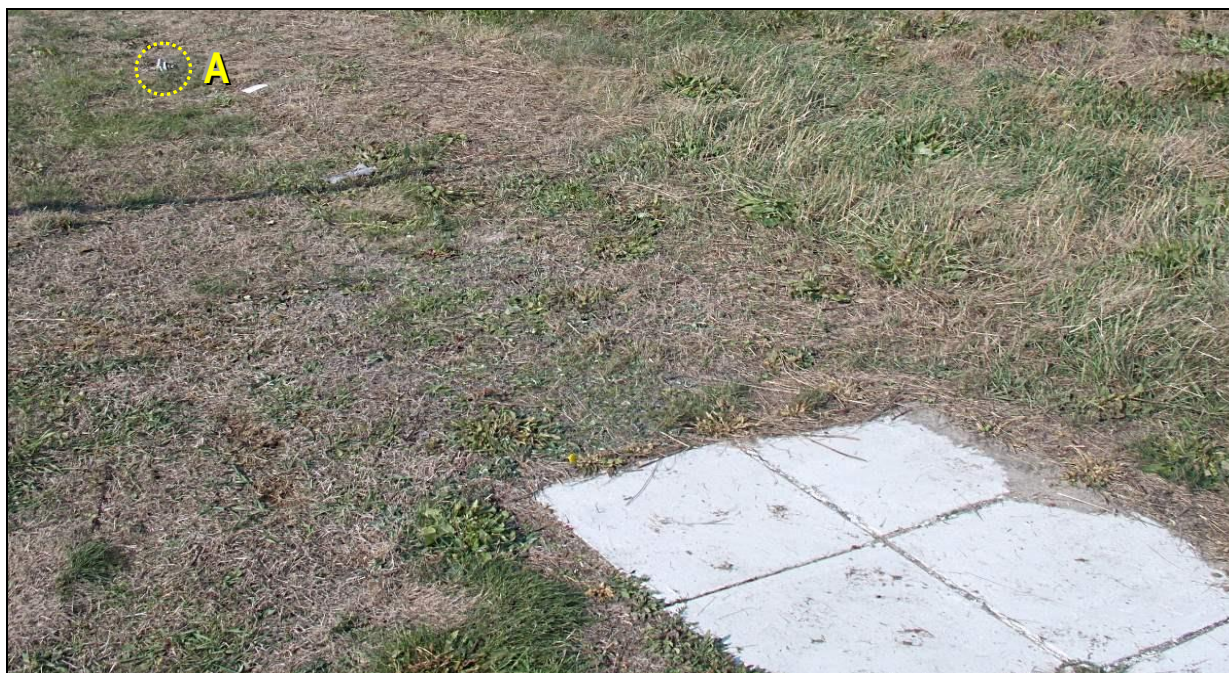
5 – Znak krawędzi drogi startowej i odłamana końcówka goleni przedniego podwozia (A).

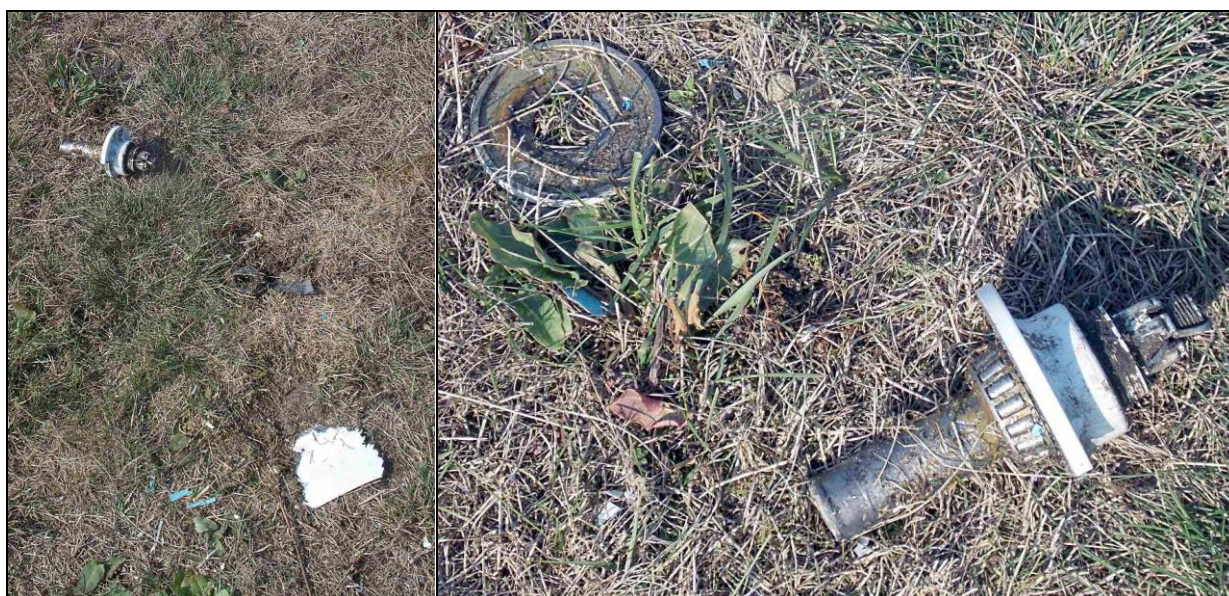
6, 7 – Odłamana końcówka goleni przedniego podwozia z dolnym łożyskiem widelca koła (A).

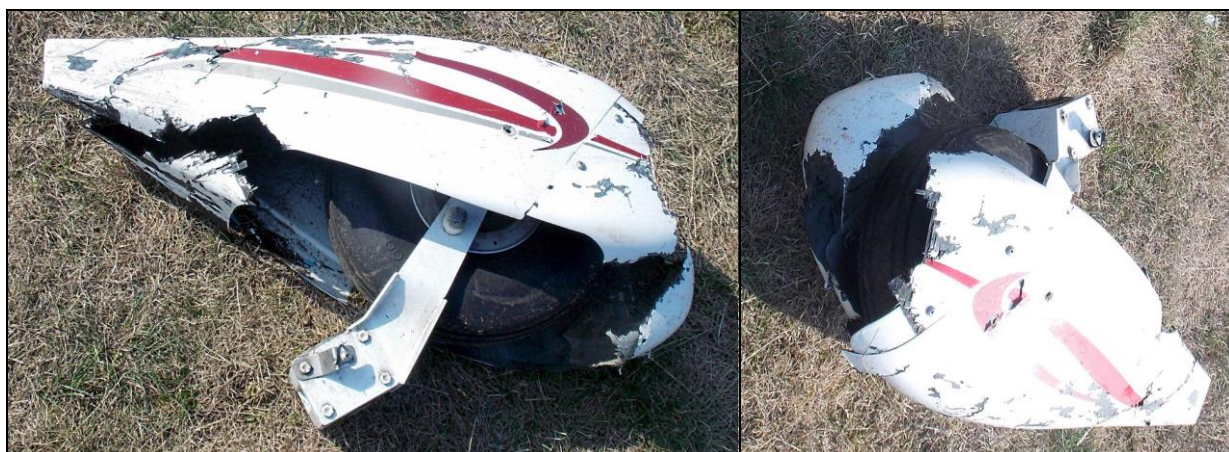
8, 9 – Odłamany widelec przedniego podwozia z kołem i zniszczoną owiewką (B).

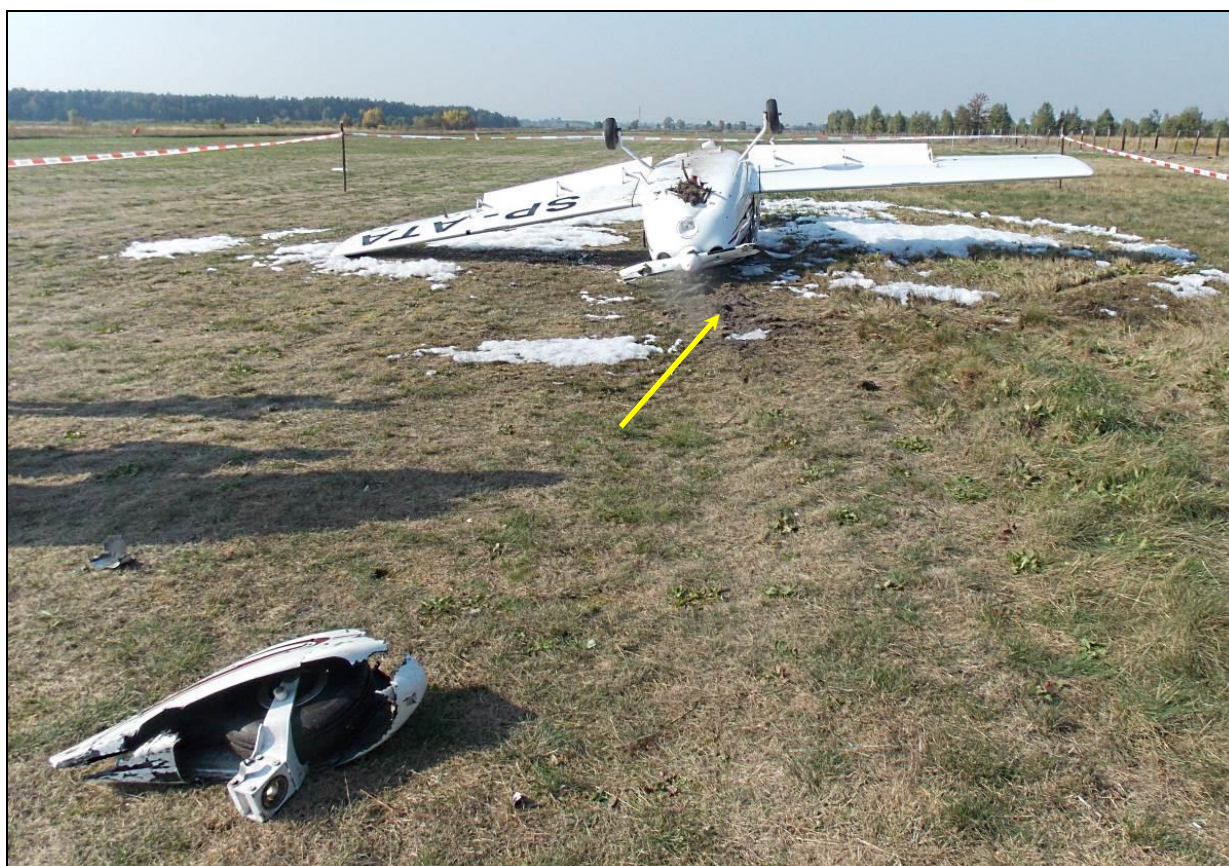
11 – Samolot na miejscu wypadku, przed nim, na pierwszym planie, widoczny odłamany widelec przedniego podwozia z kołem i owiewką oraz ślad złamanej goleni podwozia na nawierzchni lądowiska (wskazany strzałką).

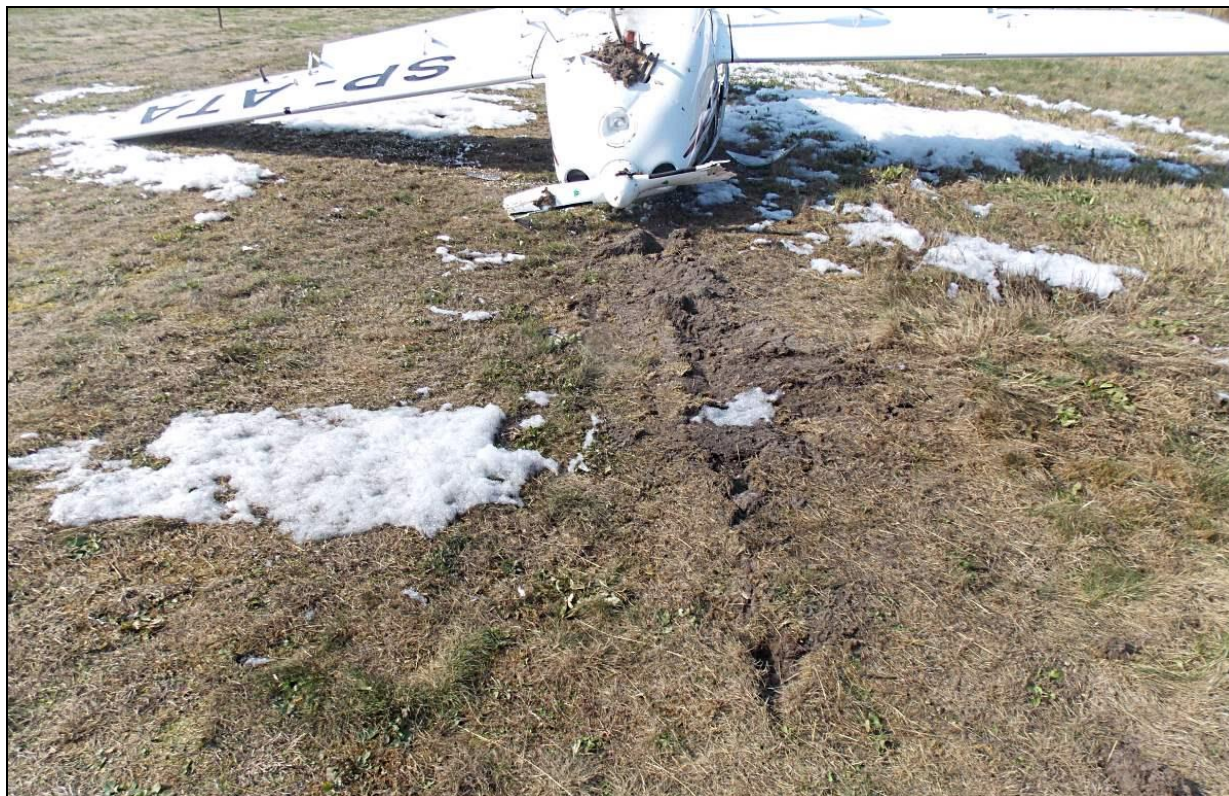
12 – Zbliżenie na ślad złamanej goleni w kierunku ruchu samolotu.

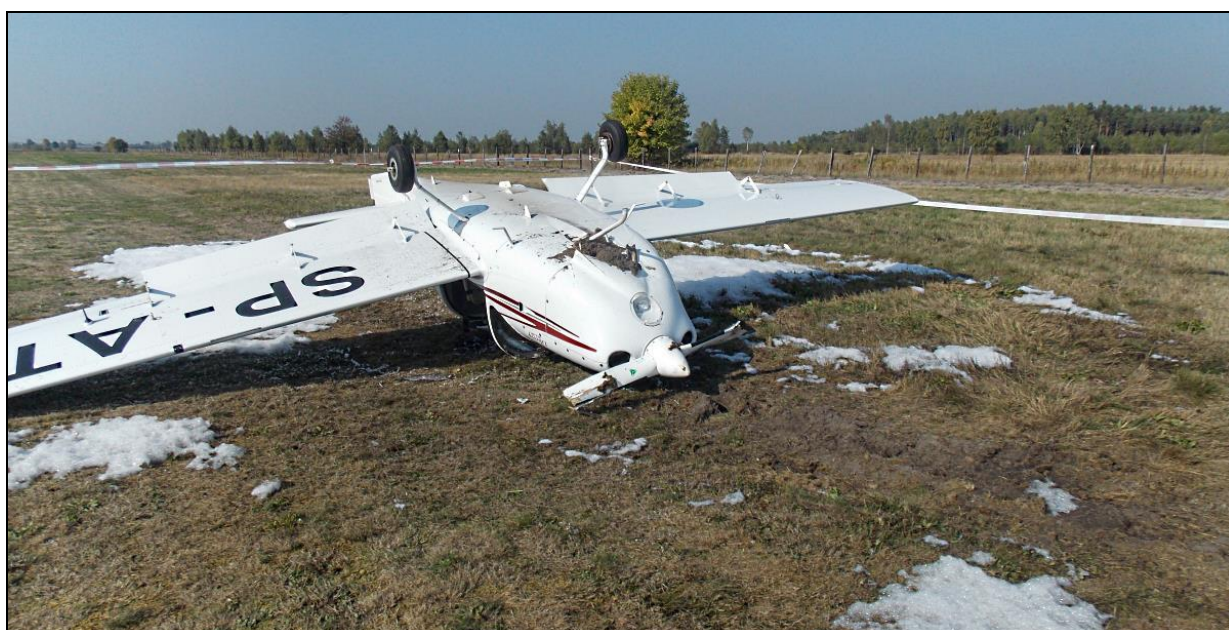
13 – Zbliżenie na ślad złamanej goleni z lewej strony samolotu.

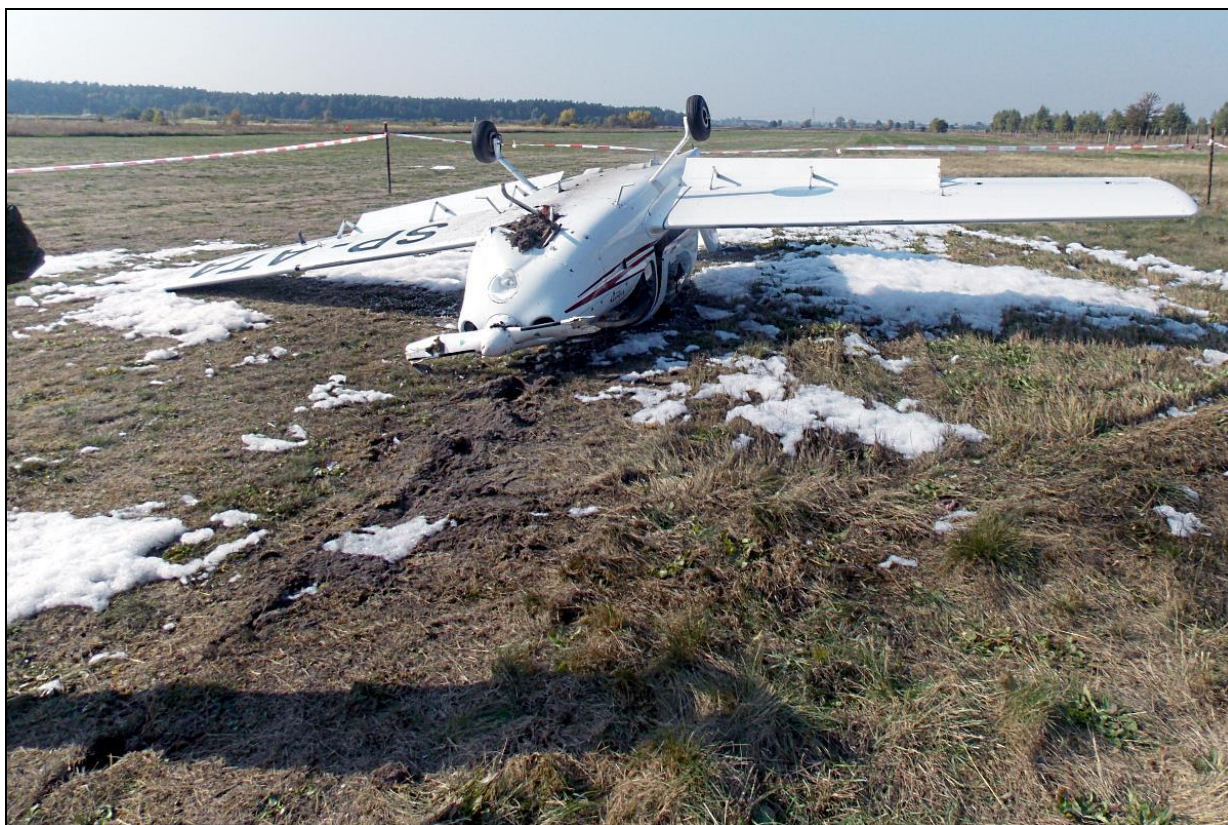
14 – Zbliżenie na ślad złamanej nogi z prawej strony samolotu.

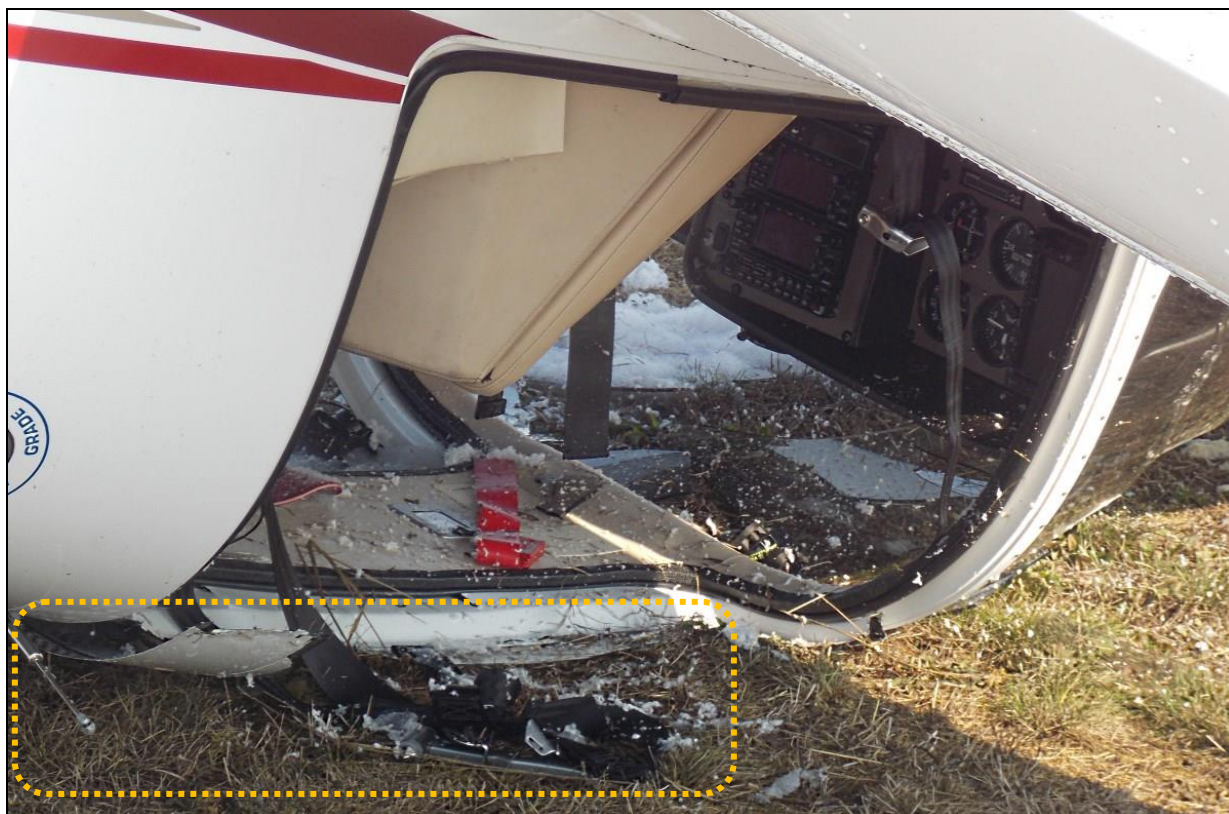
15 – Zbliżenie na resztki ramy wyłamanych lewych drzwi, pozostałe przy samolocie.

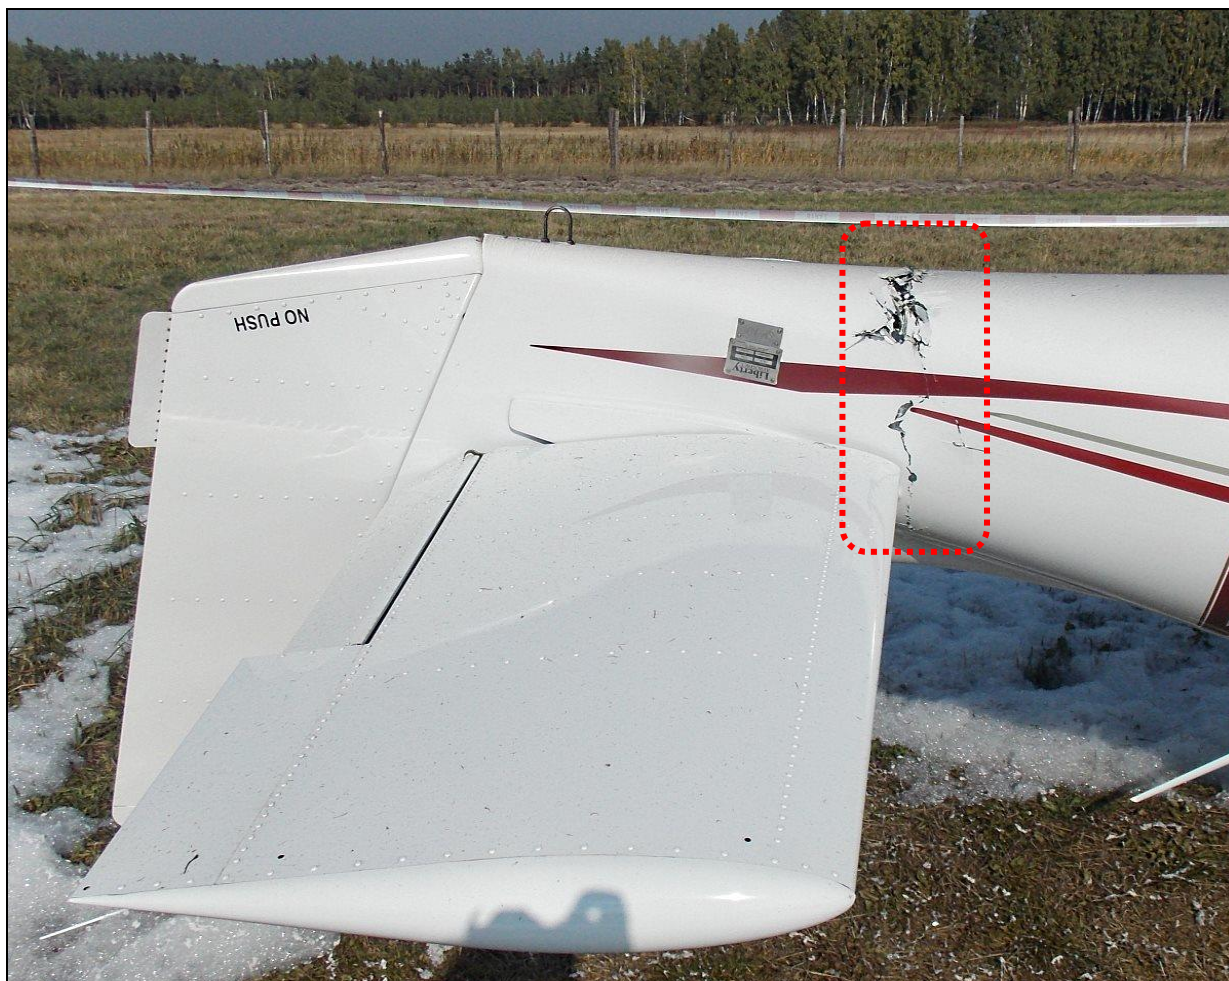
16 – Usterzenie i tylna część kadłuba z wyraźnie widocznym przełomem, lewa strona.

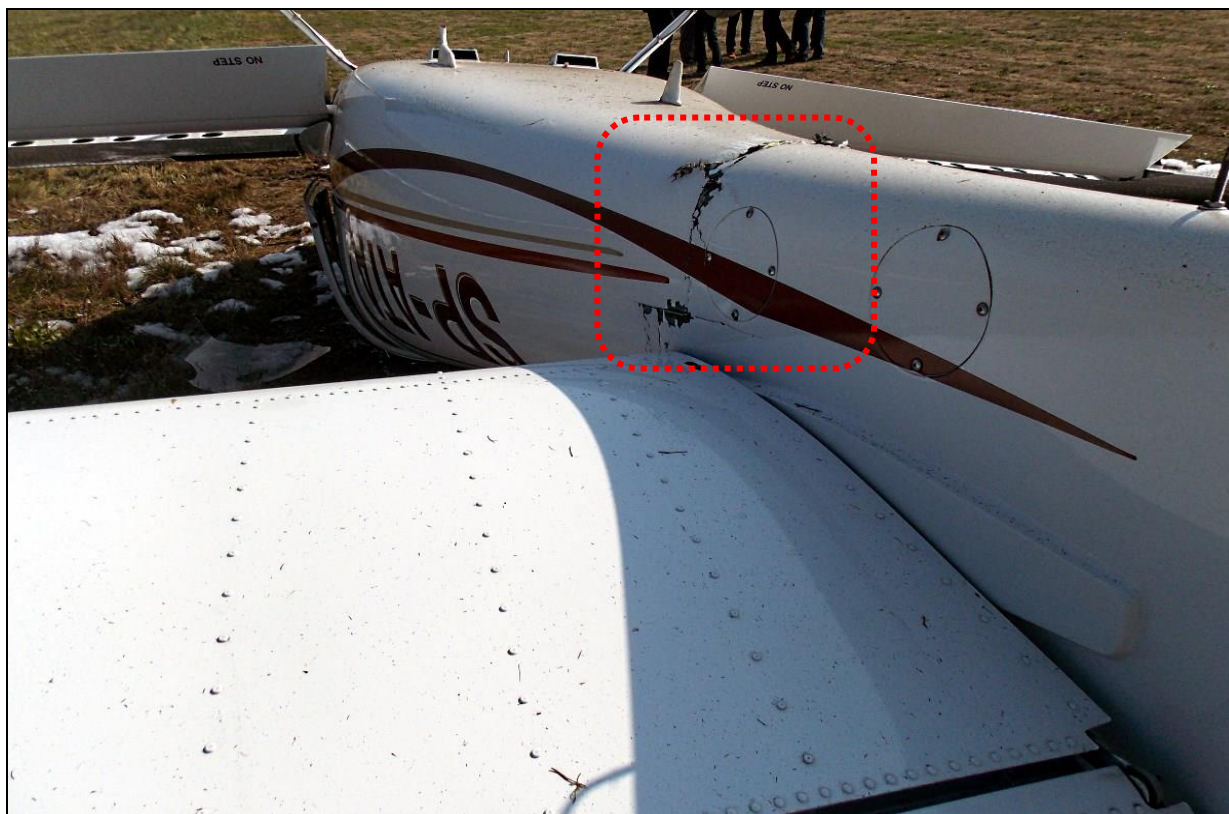
17 – Usterzenie i tylna część kadłuba z wyraźnie widocznym przełomem, prawa strona.

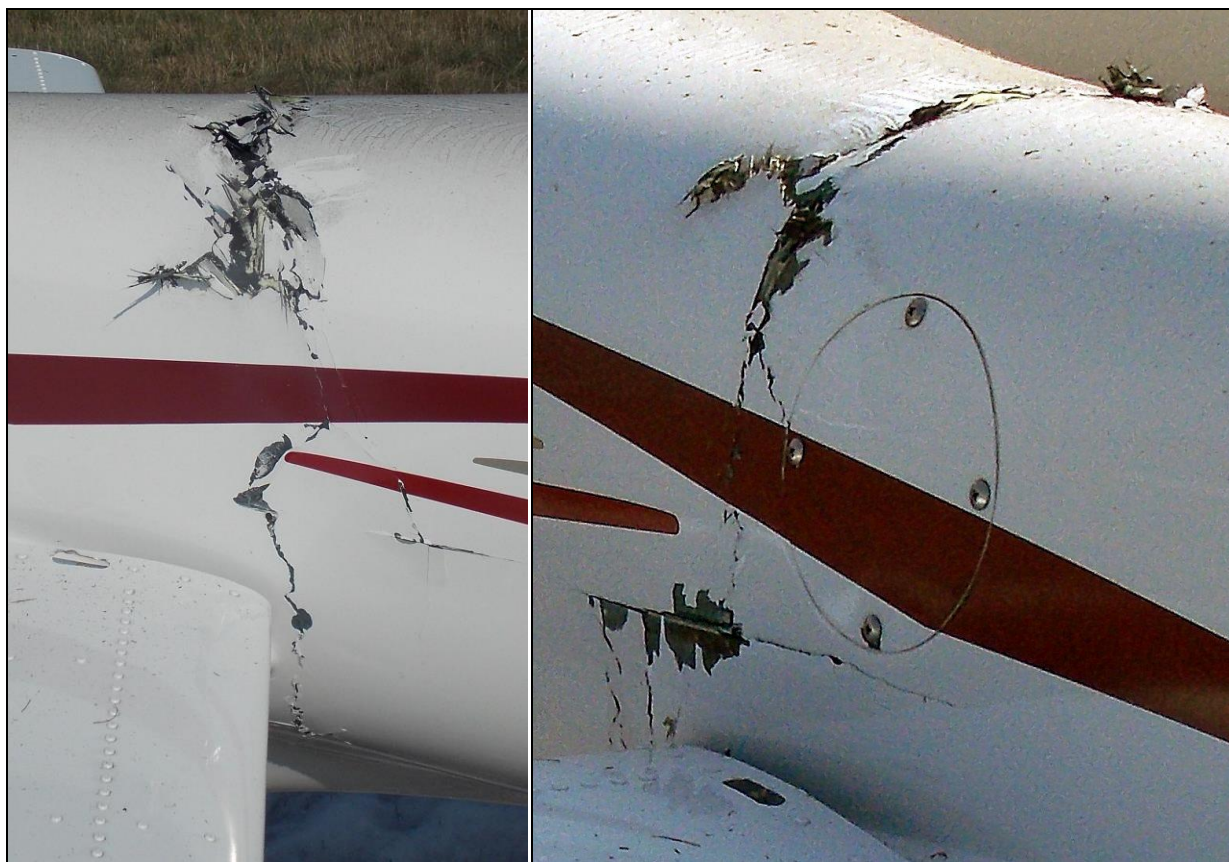
18, 19 – Przełom kadłuba przed usterzeniem, zbliżenia z lewej i prawej strony.

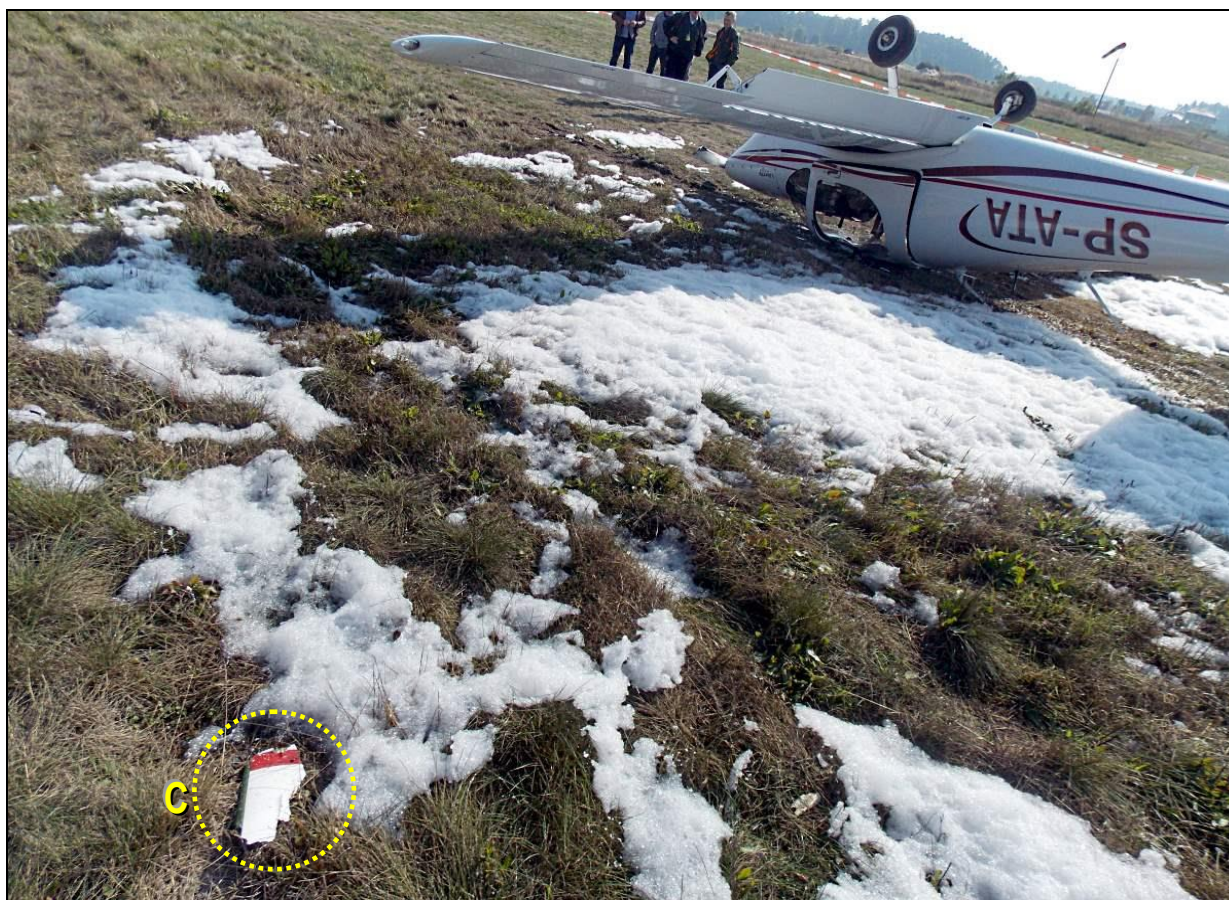
21 – Odłamek łopaty śmigła (C) w pobliżu samolotu. W tle widoczny rękaw lądowiska.

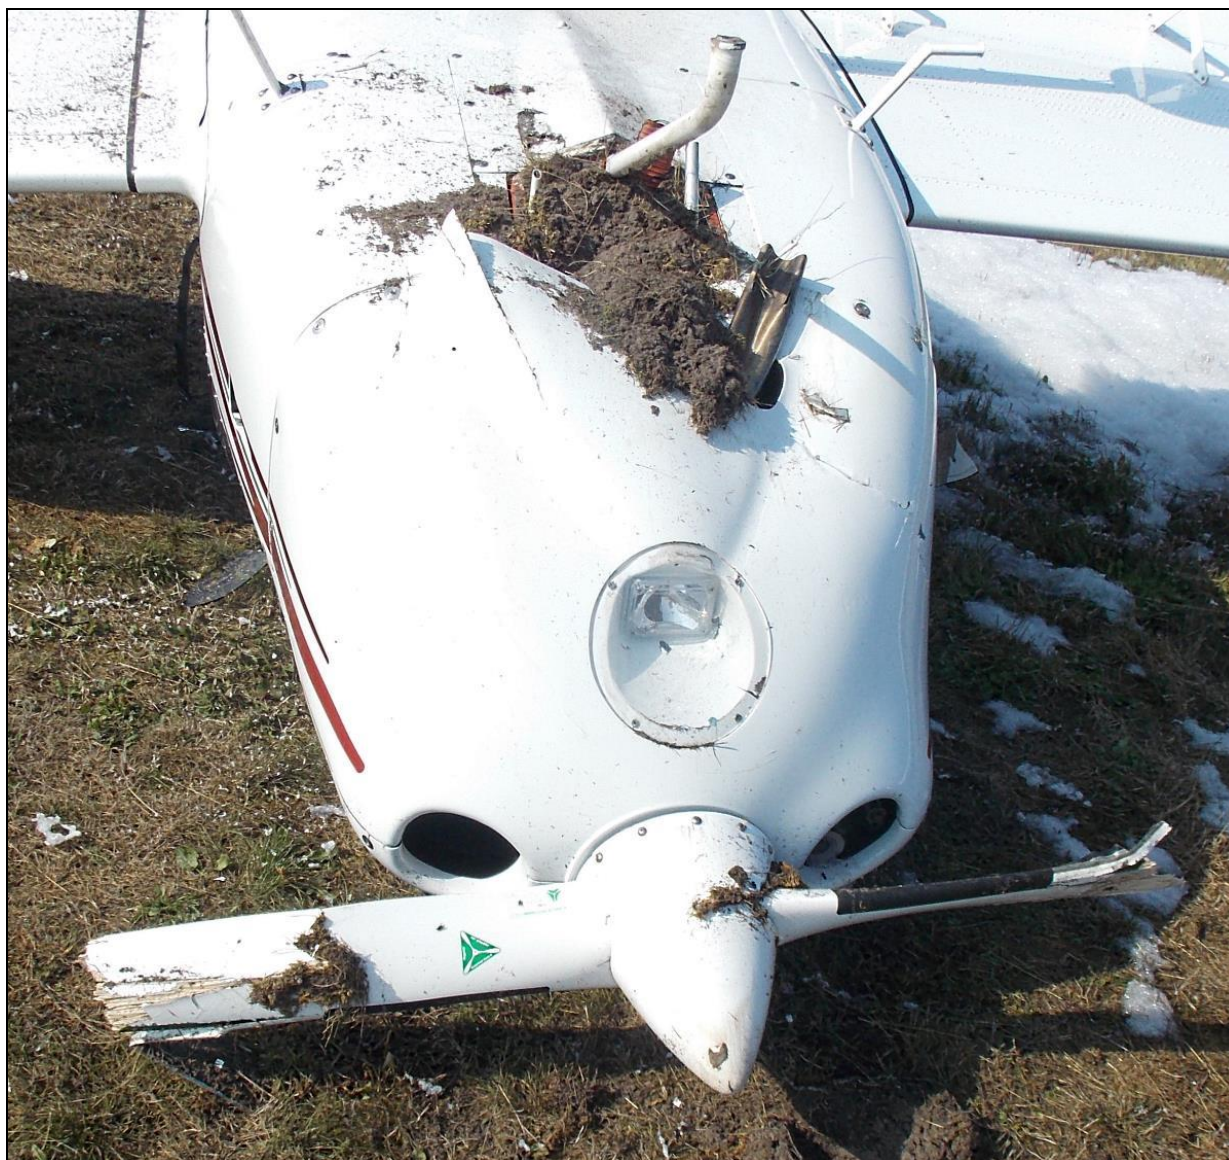
24 – Zbliżenie na przednią część kadłuba. Widoczna złamana goleń podwozia przedniego, zniszczone śmigło, popękana dolna osłona silnika ze stłuczoną szybą reflektora i zgnieciona rura wydechowa.

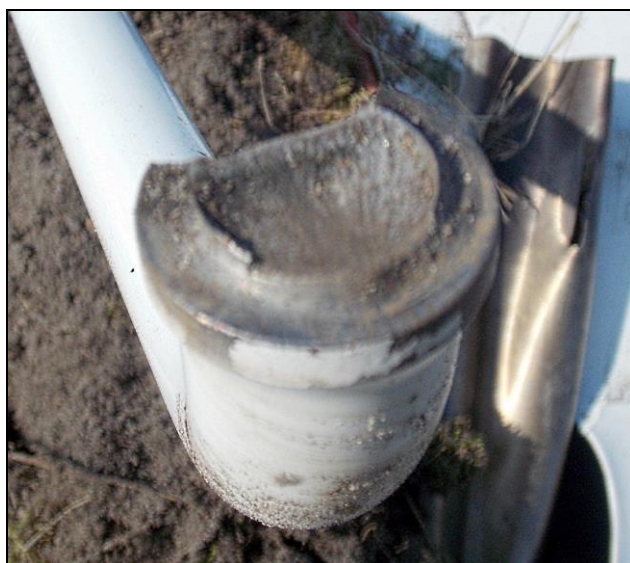
25 – Zbliżenie przełomu końcówki goleń przedniego podwozia - powiększenie. W tle widoczna zgnieciona rura wydechowa.

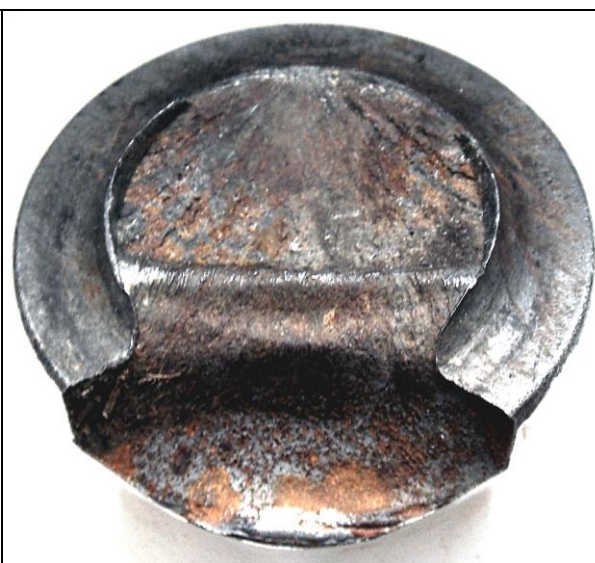
26 – Zbliżenie przełomu końcówki goleń przedniego podwozia z drugiej strony - powiększenie. Dobrze widoczna zmiana średnicy goleń.

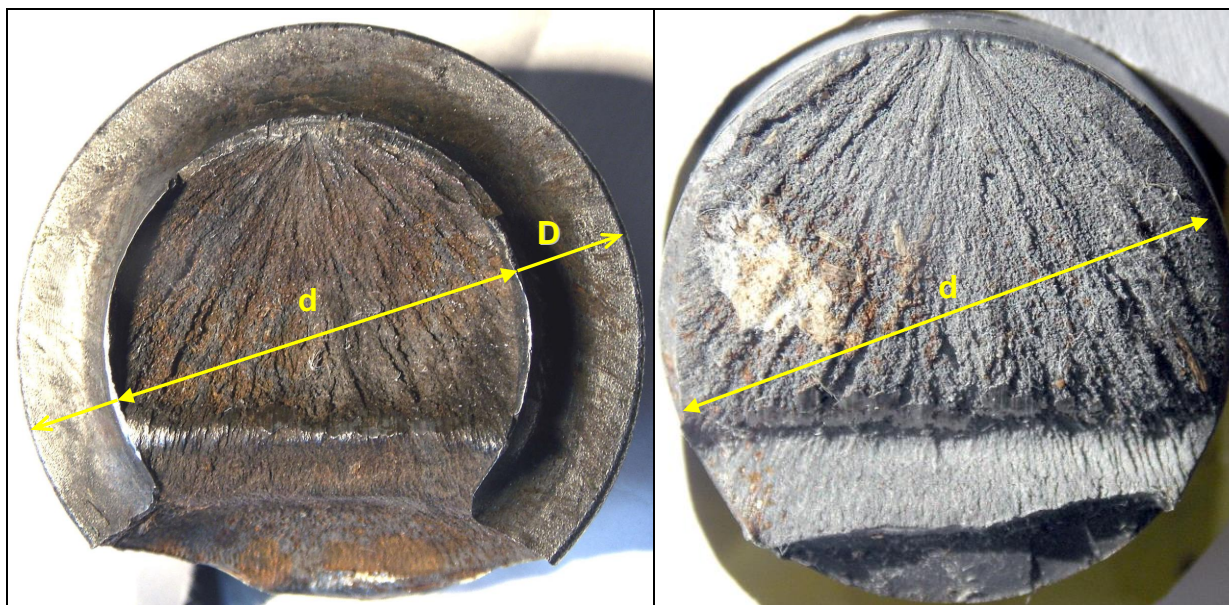
27 – Końcówka złamanej nogi przedniego podwozia – zbliżenie przełomu z widoczną skokową zmianą średnicy (D/d), wyraźnie widocznym punktem „startu” pęknięcia zmęczeniowego, charakterystyczną wypukłością i krawędzią dołamania.

28 – Odłamana część nogi przedniego podwozia – zbliżenie przełomu. Wyraźnie widoczny punkt „startu” pęknięcia zmęczeniowego, strefa pęknięcia i strefa doraźnego dołamania z charakterystyczną wklęsłością.

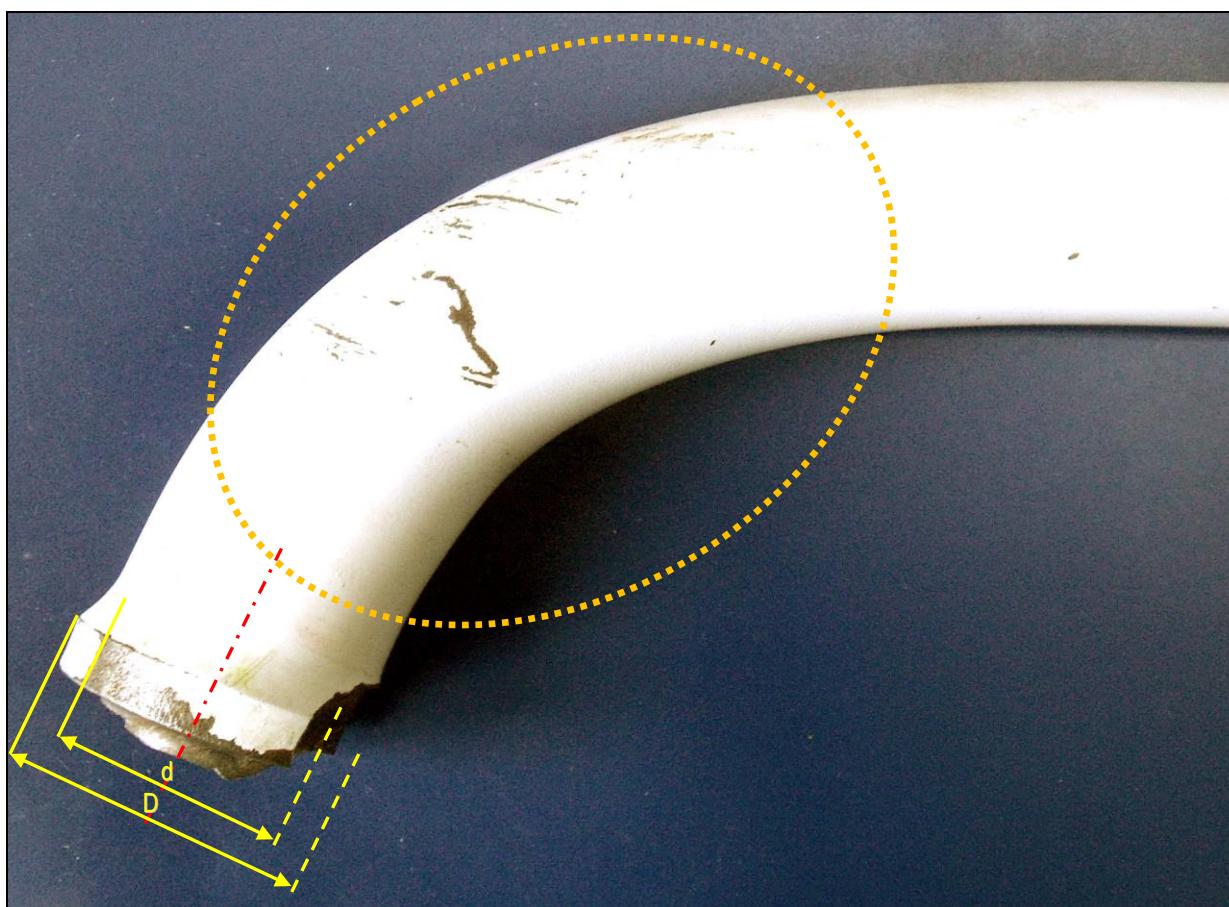
29 – Złamana końcówka nogi przedniego podwozia - zbliżenie. Zaznaczona zmiana średnicy nogi i strefa gięcia.

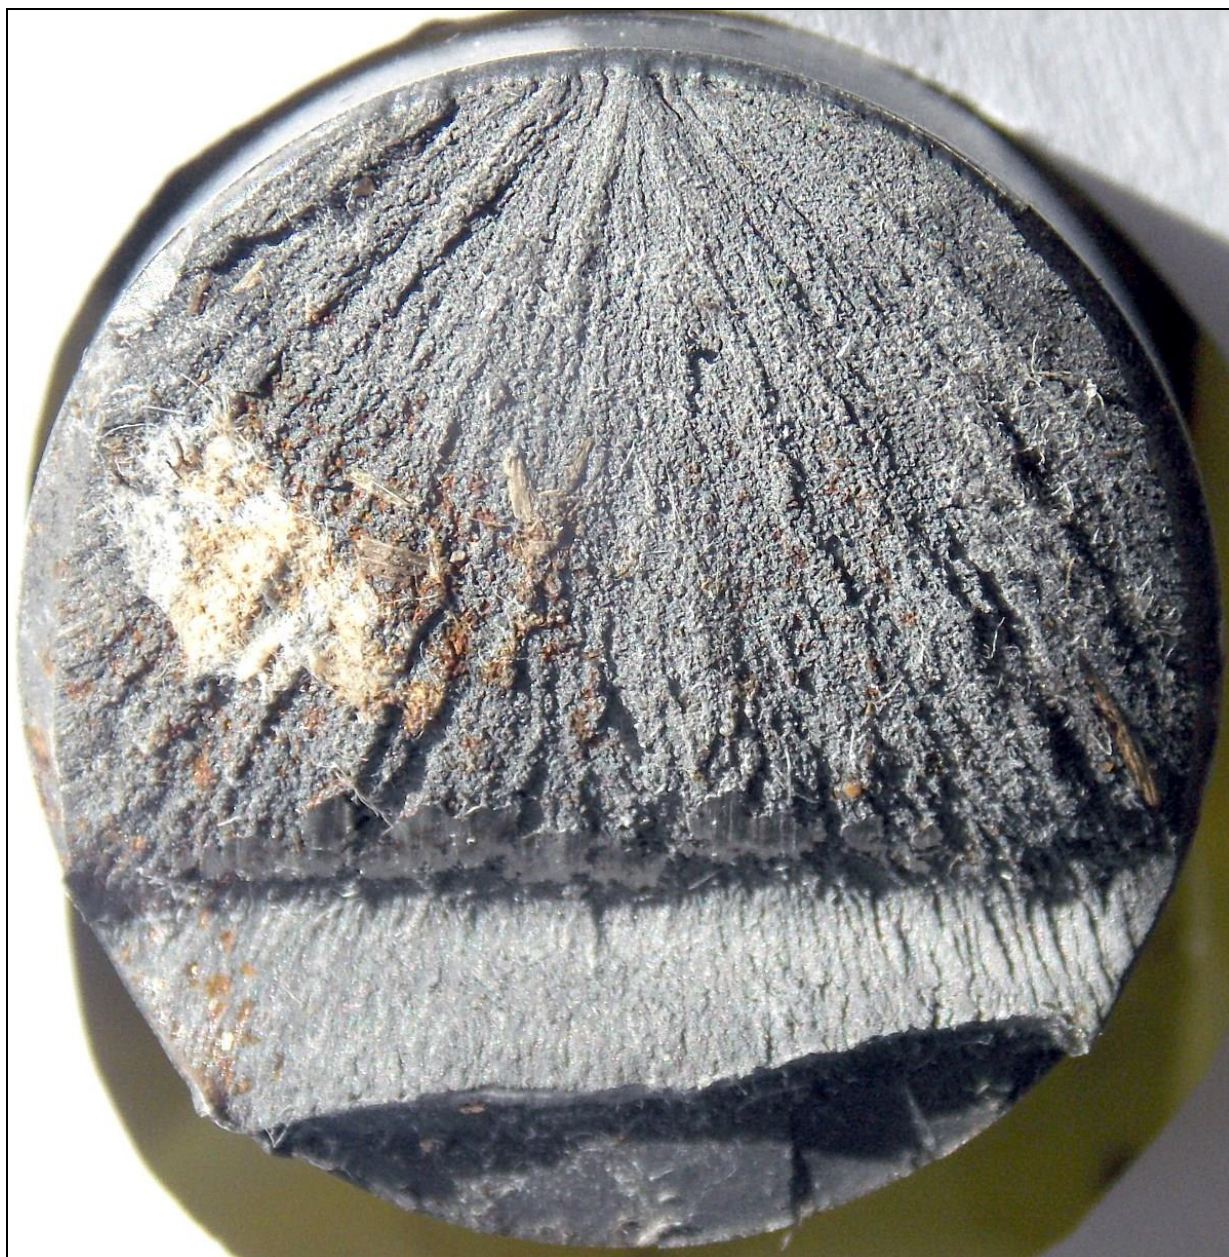
30 – Zbliżenie przełomu na odłamanej części goleni przedniego podwozia - powiększenie.

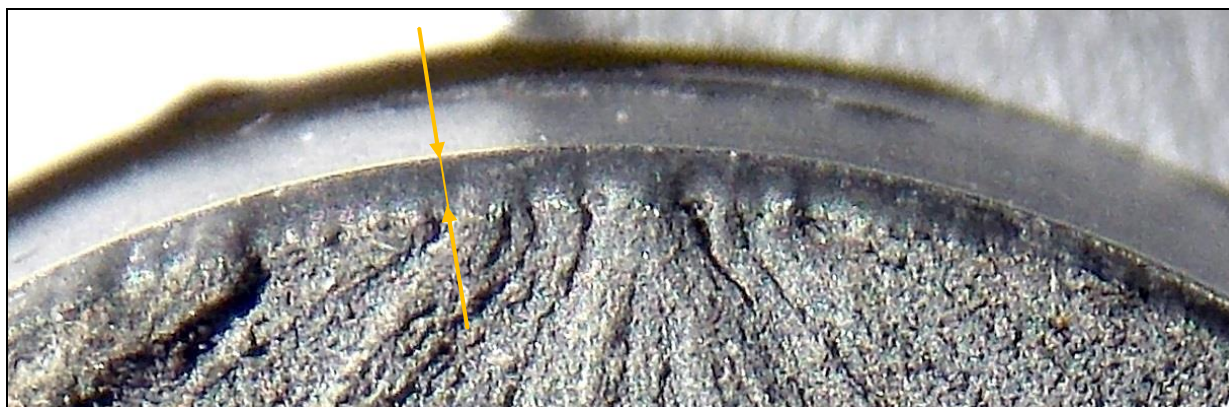
31 – Powiększenie strefy początku pęknięcia zmęczeniowego na odłamanej części goleni podwozia przedniego. Zaznaczona zewnętrzna warstwa materiału, umocniona zgniotem podczas obróbki skrawaniem.

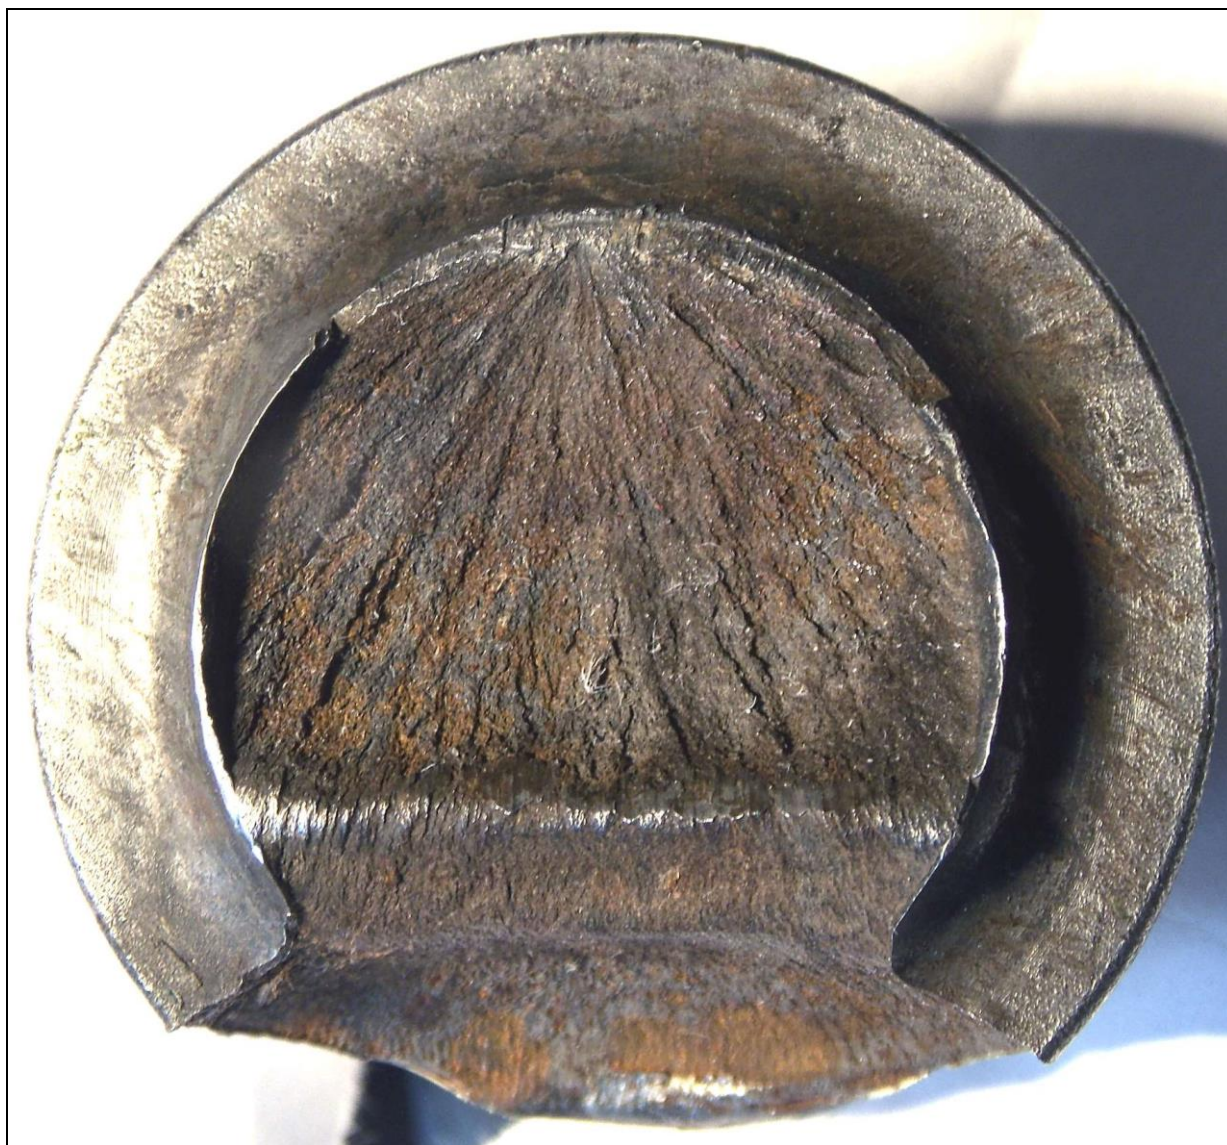
32 – Zbliżenie przełomu złamanej końcówki goleń przedniego podwozia - powiększenie.

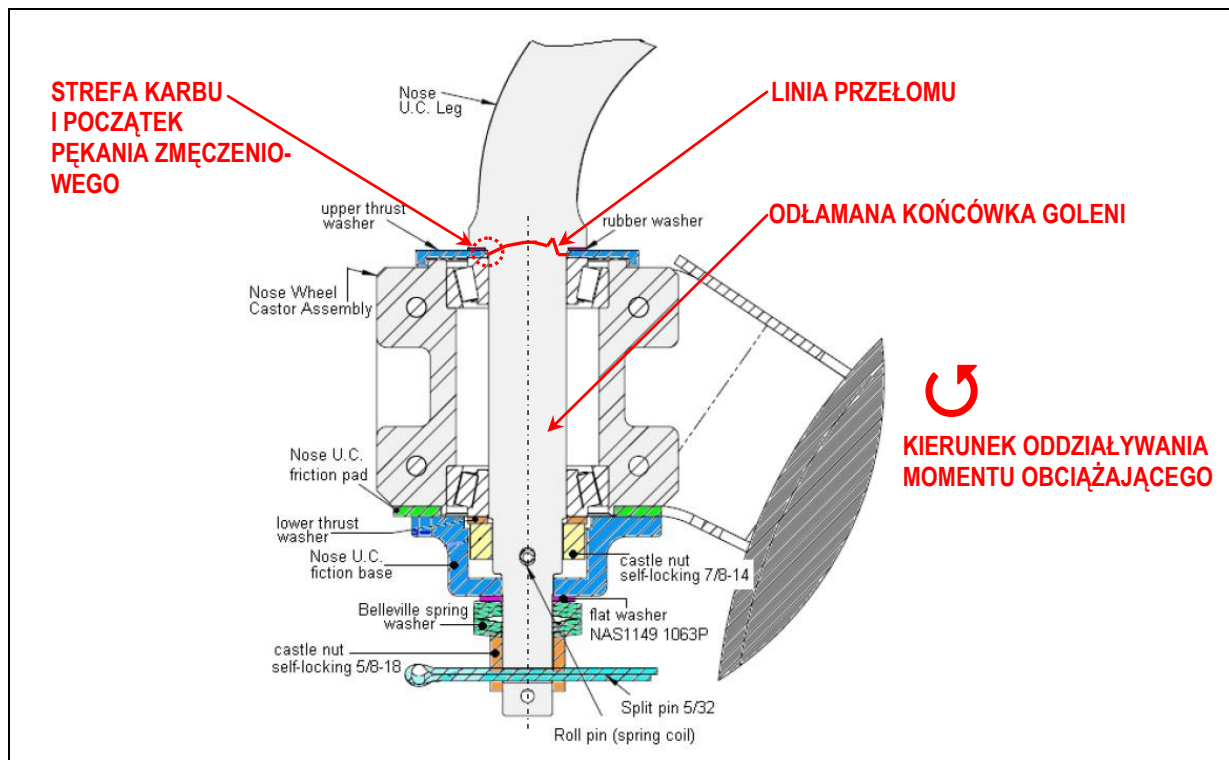
34 – Zaczepnięty z Instrukcji Obsługi Technicznej samolotu rysunek przekroju zamocowania widelca przedniego podwozia na goleni, wyjaśniający zjawisko zmęczeniowego niszczenia goleni. Zaznaczona strefa karbu (skokowej zmiany średnicy goleni i początku pękania zmęczeniowego) oraz linia przełomu w płaszczyźnie przekroju, jaka została stwierdzona na samolocie SP-ATA.
