PAŃSTWOWA KOMISJA BADANIA WYPADKÓW LOTNICZYCH

RAPORT KOŃCOWY

zdarzenie nr: 2140/15

samolot Liberty XL-2; SP-ATA

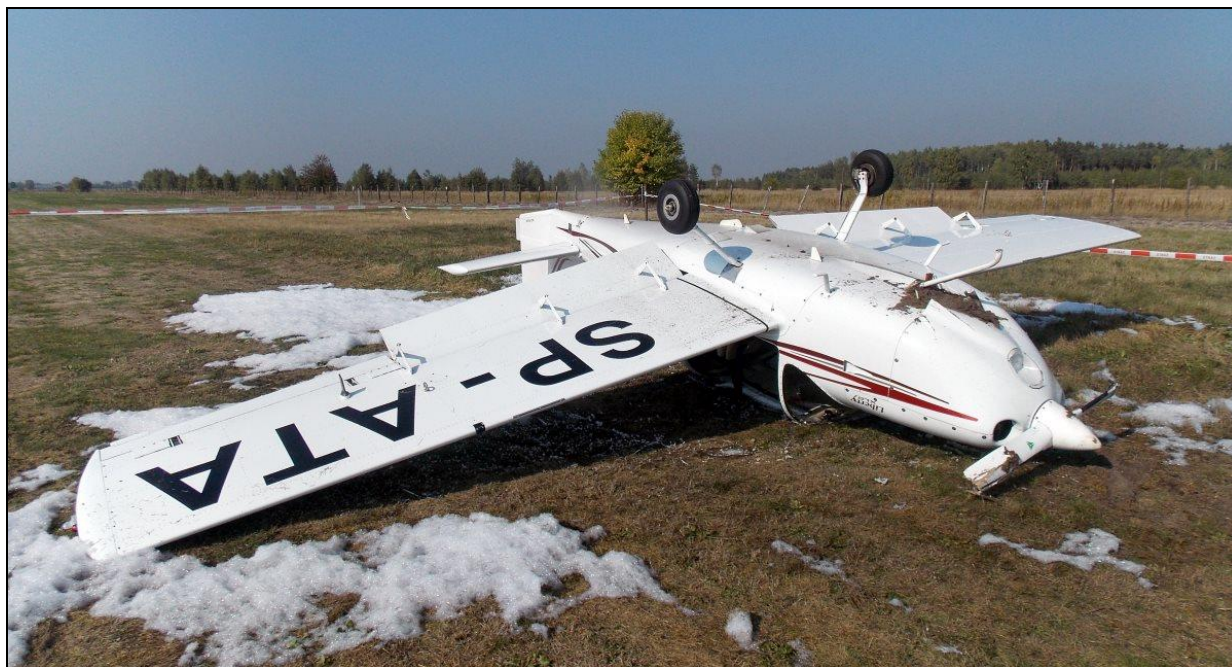
Samolot w wyniku otwarcia tuż po starcie i wyłamania podczas lotu lewych drzwi kabiny oraz złamania goleni przedniego podwozia w trakcie dobiegu po wylądowaniu i skapotowania został poważnie uszkodzony, uszkodzenia objęły przednią część kadłuba (zniszczone podwozie przednie, owiewka przedniego koła, śmigło, rura wydechowa, lewe drzwi kabiny i oszklenie drzwi prawych oraz oszklenie wiatrochronu; uszkodzone osłony silnika i dach kabiny) a także tył kadłuba (złamanie skorupy kadłuba w części ogonowej, powodujące odłamanie całego usterzenia, uszkodzona końcówka usterzenia pionowego). Silnik samolotu po gwałtownym zatrzymaniu (uderzeniu śmigłem) kwalifikuje się do przeglądu specjalnego. Samolot zanieczyszczony ziemią i pianą gaśniczą.

1 – Ogólny widok samolotu na miejscu wypadku.

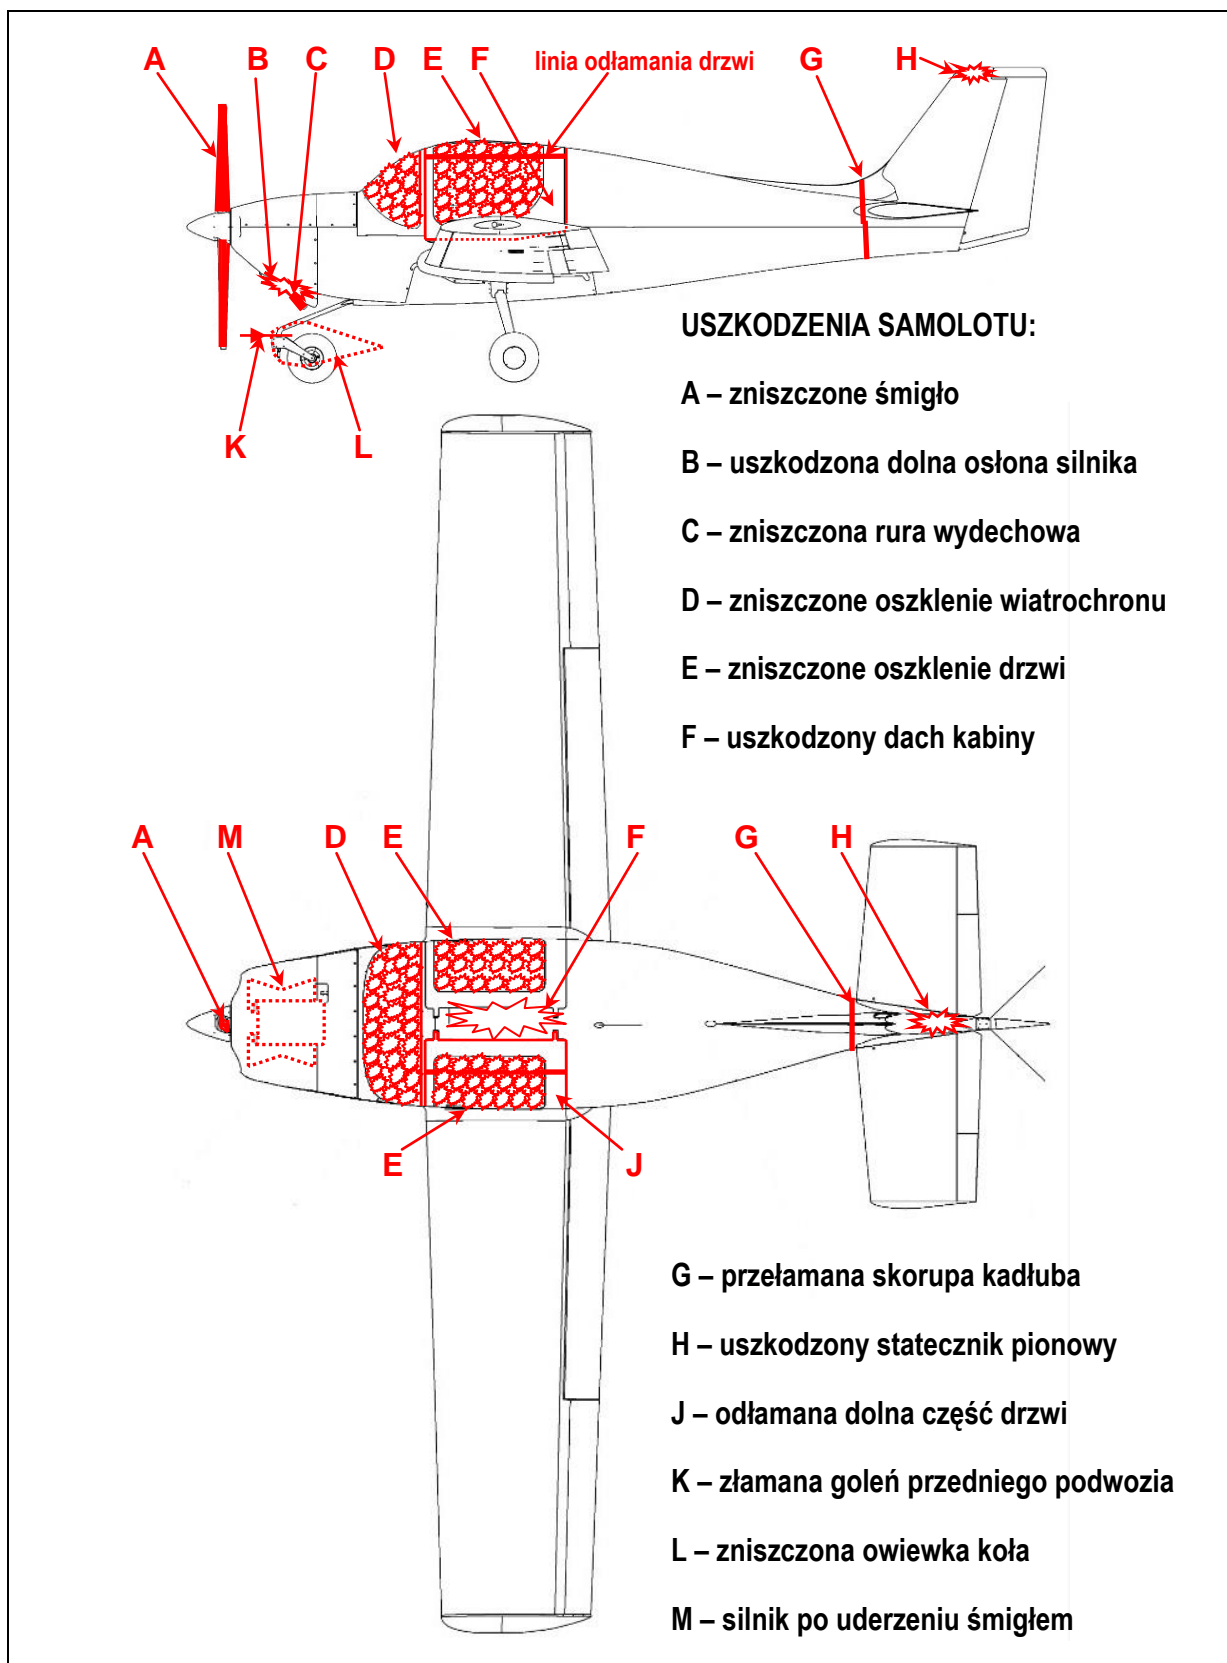
2 – Uszkodzenia samolotu.

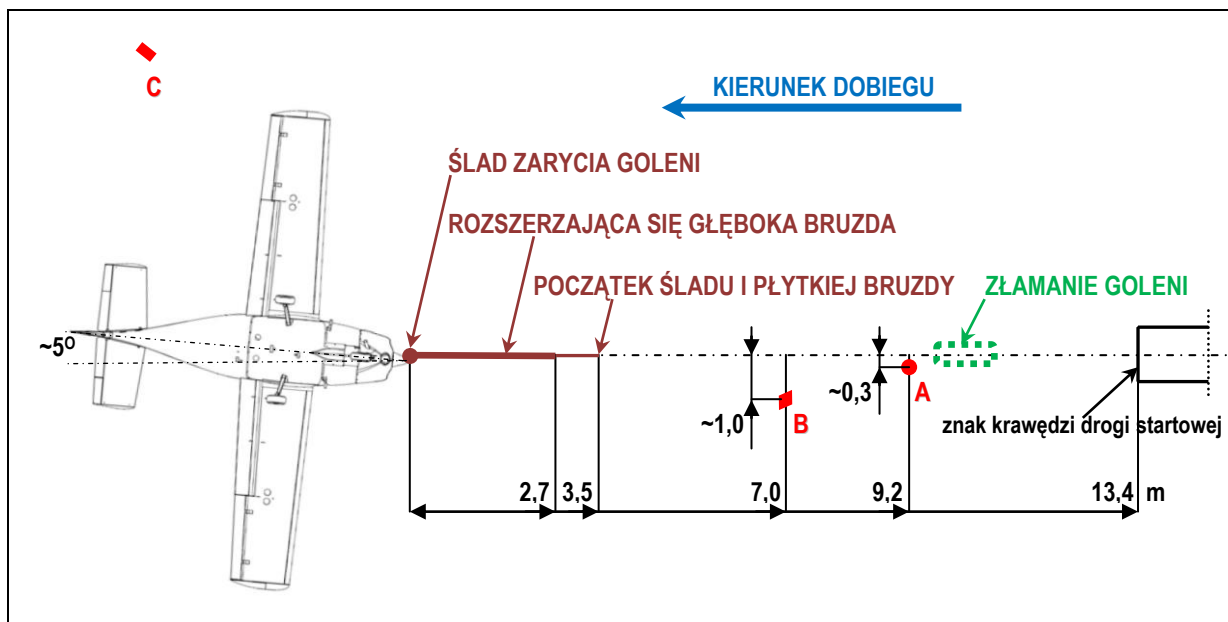
Miejscem złamania podwozia przedniego i skapotowania samolotu podczas dobiegu był prawy skraj drogi startowej w kierunku zachodnim w odległości ok. 460 m od jej wschodniego progu (współrzędne geograficzne podane powyżej).

5 – Szkic miejsca wypadku z wymiarami:

- A – odłamana końcówka goleni przedniego podwozia ,
- B – widelec przedniego podwozia z kołem i owiewką,
- C – odłamek łopaty śmigła.

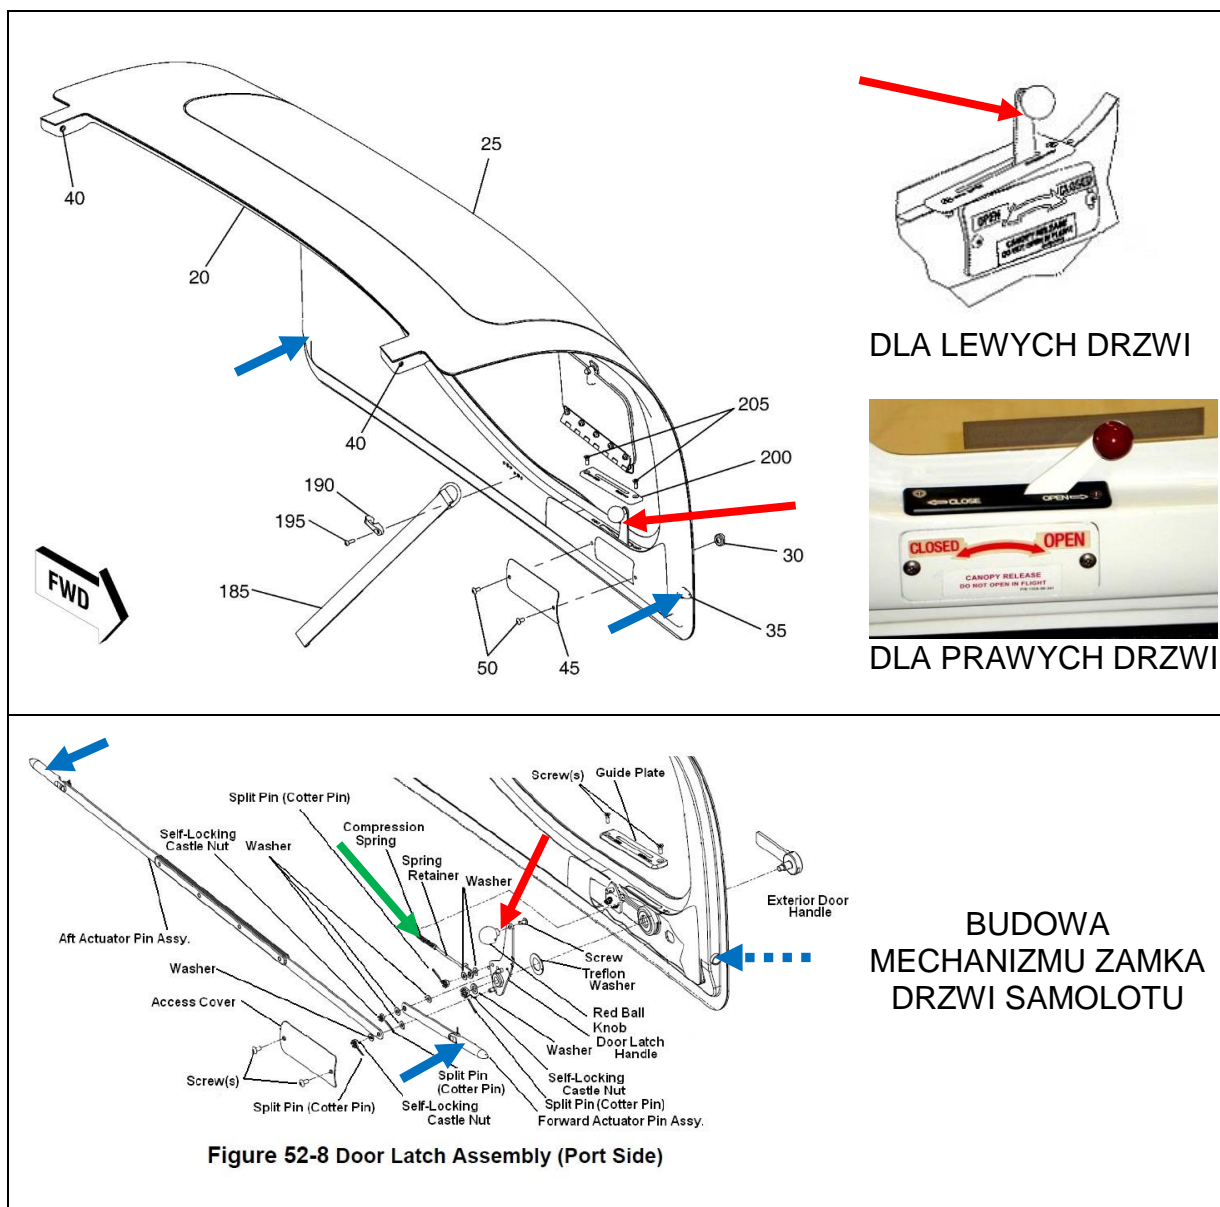
Mechanizmy zamka drzwi są wmontowane w dolną część ich ramy – p. ilustracje [6] i [7]. Ich przeznaczeniem jest wysuwanie z ramy drzwi sworzni zamkowych za pośrednictwem dźwigni blokowania. Sworznie te, wchodząc w odpowiednie otwory na obramowaniu drzwi w kadłubie, blokują drzwi w położeniu zamkniętym. Nie wysunięcie sworzni lub ich wysunięcie w nieprawidłowym względem obramowania położeniu drzwi (np. niedomknięcie drzwi przed podjęciem ich zablokowania, przekoszenie drzwi) skutkuje brakiem zablokowania lub niepewnym zablokowaniem drzwi i możliwością ich otwarcia.

6 – Umieszczenie i budowa mechanizmu zamka lewych drzwi kabiny. Czerwoną strzałką zaznaczona wewnętrzna dźwignia blokowania (zamykania i otwierania drzwi), niebieskimi – wysuwane z ramy drzwi sworznie zamkowe, zieloną – sprężynę mechanizmu zamkowego. Ilustracje zaczerpnięte z katalogu części i instrukcji obsługi technicznej samolotu.

Ostatni czynnik, który może być rozpatrywany jako powód odblokowania zamka, to jego mechaniczna awaria (np. pęknięcie sprężyny lub utrata przez nią kontaktu z zamocowaniem, zużycie części), prowadząca do częściowego lub całkowitego spadku skuteczności jego blokowania. Po zmianie siły oddziaływania sprężyny mogło dojść do odblokowania zamka, a następnie, wskutek drgań i wstrząsów samolotu w trakcie rozbiegu, do otwarcia drzwi.

Wobec nie odnalezienia fragmentu drzwi zawierającego zamek, ustalenie powodu jego odblokowania nie było możliwe.

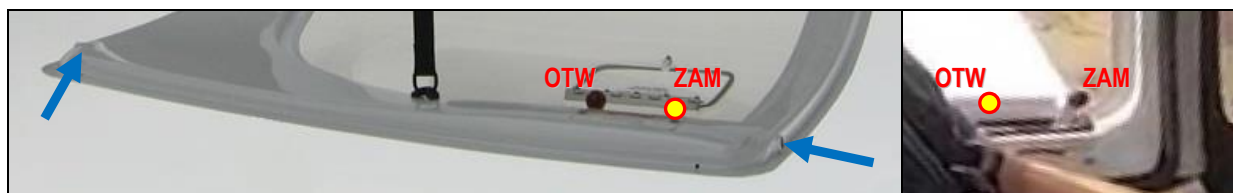
7, 8 – Widok od strony wewnętrznej na dolną krawędź lewych drzwi z dźwignią blokowania zamka. Zaznaczone tylne położenie gałki dźwigni dla zamka otwartego [OTW] i przednie dla zamkniętego [ZAM]. Strzałki niebieskie – sworznie zamkowe.

Innym czynnikiem utrudniającym bądź uniemożliwiającym prawidłowe zablokowanie drzwi jest przedostanie się ciała obcego (np. tkaniny, folii) między sworzni zamkowej a otwór w obramowaniu drzwi w kadłubie – jest to łatwe do zauważenia w przypadku przednich

sworzni blokujących, znajdujących się w polu widzenia pilota, natomiast praktycznie niemożliwe w przypadku sworzni tylnych, pozostających poza polem widzenia pilota i zasłoniętych tylną krawędzią usztywnienia drzwi.

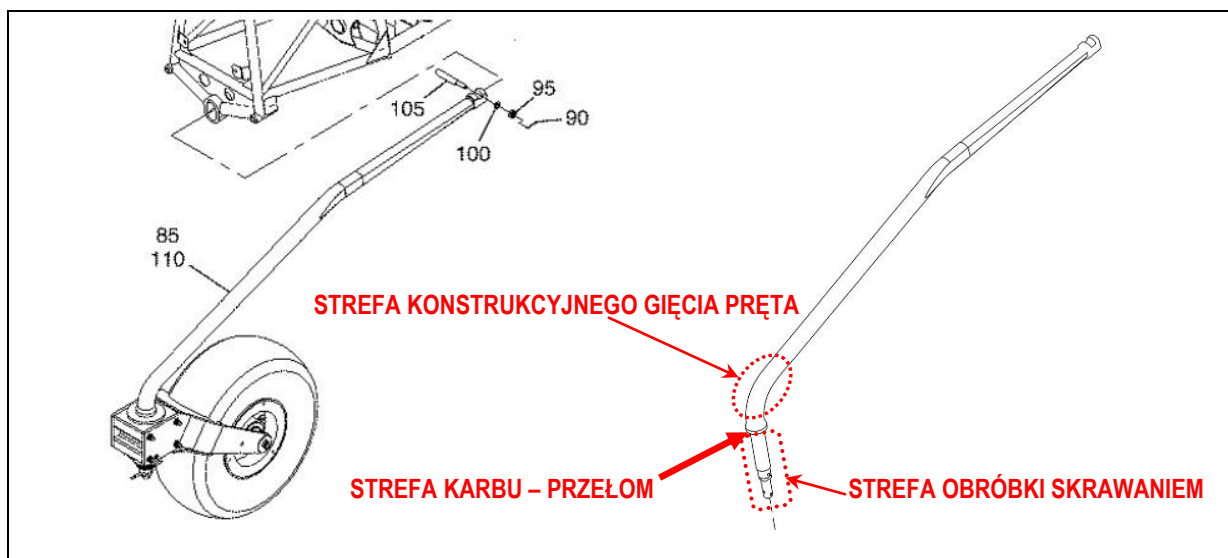
9 – Ogólny widok przedniego podwozia i jego goleni. Strzałką pogrubioną zaznaczono miejsce złamania goleni. Rysunki zaczerpnięte z katalogu części samolotu.

Goleń przedniego podwozia jest kształtowana (gięta) z pręta o dużej średnicy, ciągniętego ze stali martenzytycznej. Jej końcówka do zamocowania widelca z kołem jest ukształtowana w charakterystyczny kołnierz i poniżej niego obrabiana skrawaniem.

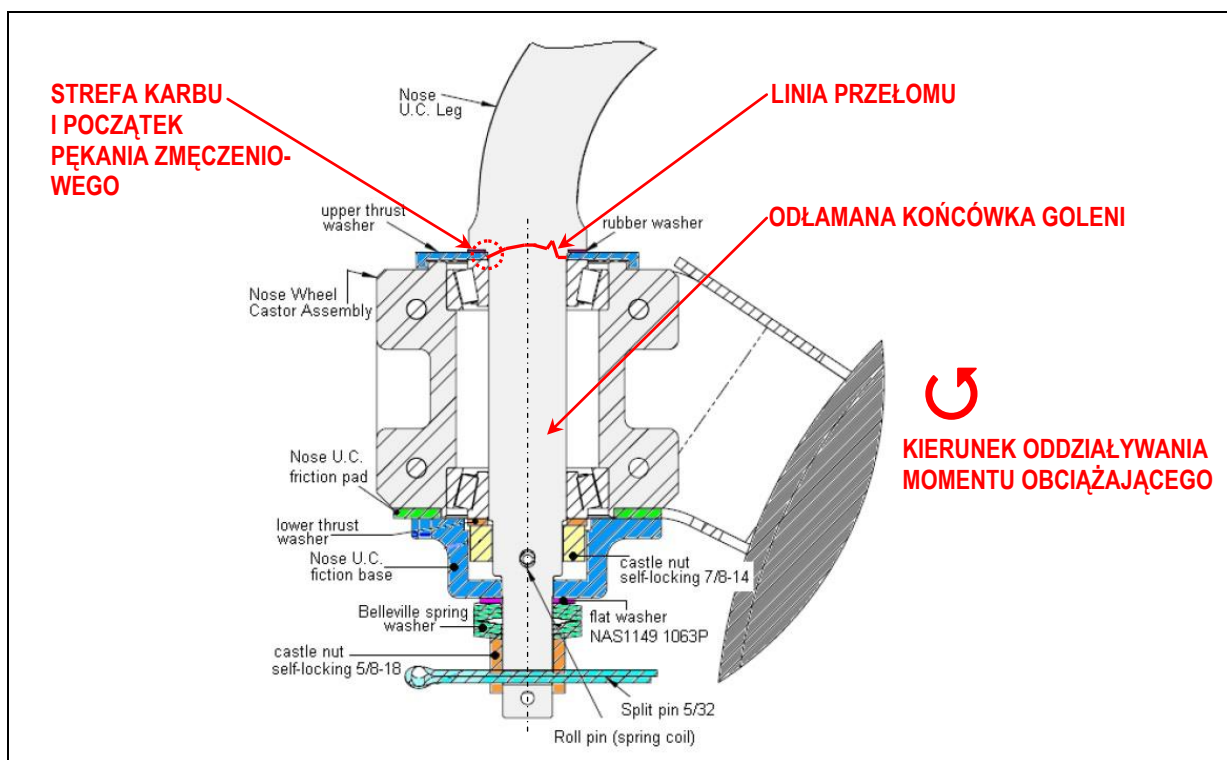
11 – Zaczepnięty z instrukcji obsługi technicznej samolotu rysunek przekroju zamocowania widełca przedniego podwozia na goleni, wyjaśniający zjawisko zmęczeniowego niszczenia goleni. Zaznaczona strefa karbu (skokowej zmiany średnicy goleni i początku pęknięcia zmęczeniowego) oraz linia przełomu w płaszczyźnie przekroju.

Powoduje to powstanie znacznego uskoku średnicy, któremu można przypisać cechy karbu. Strefa przejścia między średnicami jest co prawda wyprowadzona dość znacznym promieniem, ale w tym właśnie miejscu wprowadzone są siły skupione od górnego łożyska widełca koła i koncentrują się naprężenia od zginania goleni. Zastosowane rozwiązanie

konstrukcyjne oraz charakter i jakość materiału goleni mogą być uznane za wystarczające do przenoszenia obciążeń podwozia podczas eksploatacji samolotu z gładkich utwardzonych nawierzchni.

Jednak eksploatacja z nawierzchni nieutwardzonych i nierównych naraża tę strefę konstrukcyjnego karbu na wynikające z większych obciążeń podwyższone naprężenia lokalne, prowadzące do nasilenia ewentualnych zjawisk zmęczeniowych.

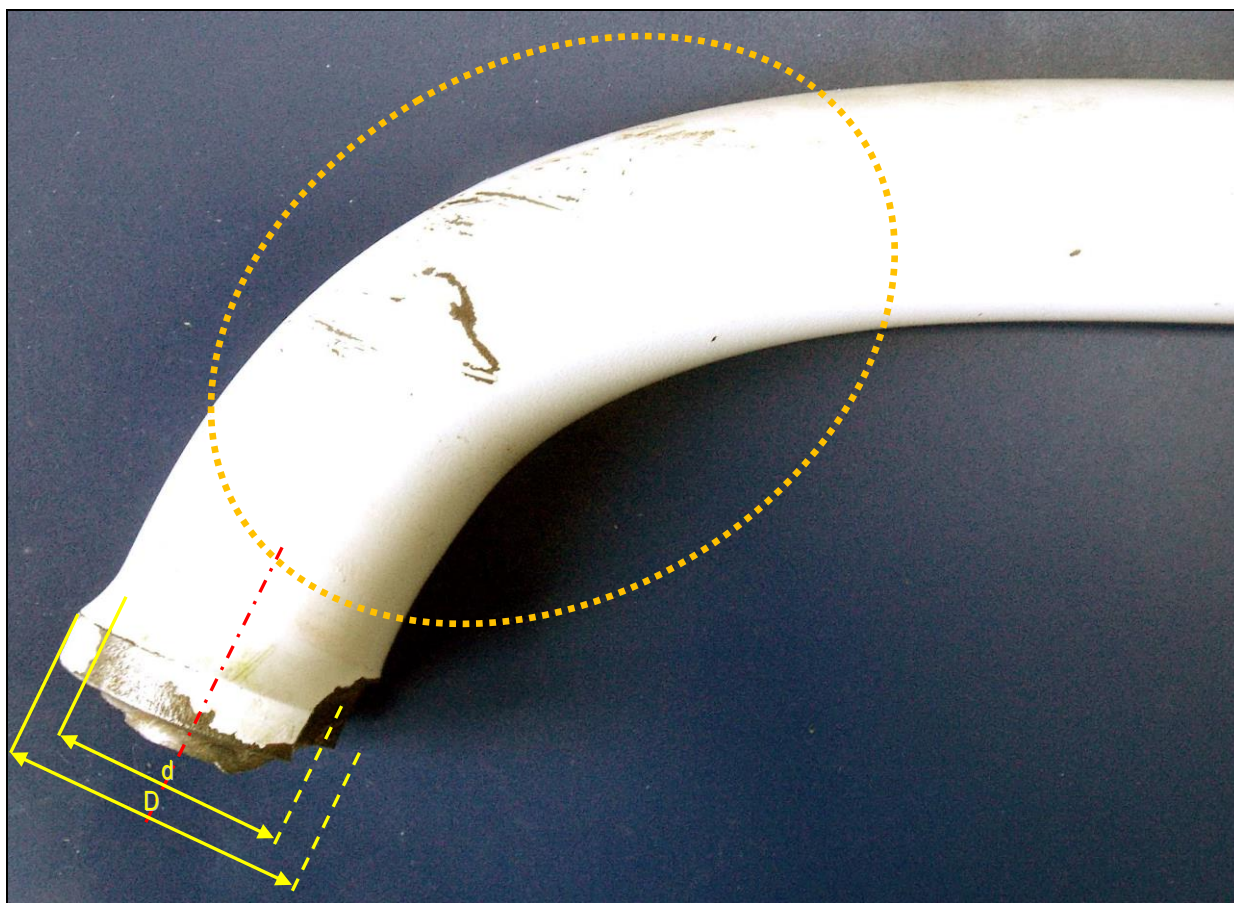
W efekcie użytkowania samolotu z lądowisk o nieutwardzonej nawierzchni mogło dojść do zapoczątkowania ogniska punktowego pęknięcia zmęczeniowego – dokładnie takiego, jak stwierdzone na przełomie goleni.

12 – Złamana końcówka goleni przedniego podwozia - zbliżenie. Widoczne lokalne pogrubienie – kołnierz. Zaznaczona zmiana średnicy goleni i konstrukcyjna strefa gięcia pręta, z którego wykonana jest goleń.

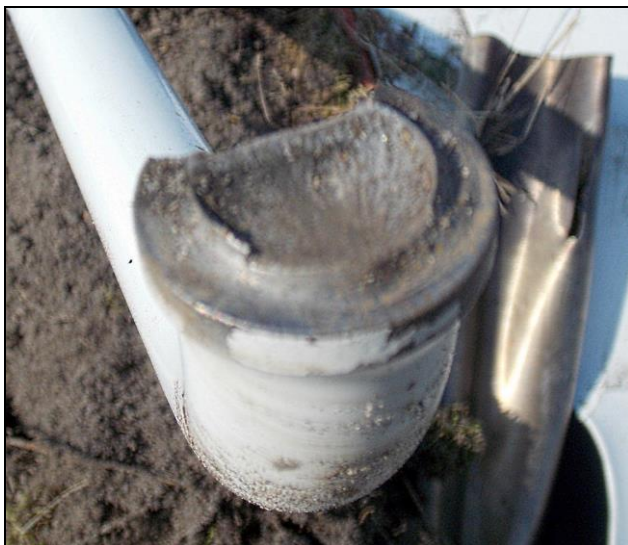
Charakterystyczną cechą przełomu są prążki promieniście rozchodzące się od punktu zapoczątkowania pęknięcia zmęczeniowego. Taki obraz przebiegu pęknięcia świadczy o jego zainicjowaniu wskutek lokalnego, punktowego, udarowego przekroczenia obciążeń i doraźnej wytrzymałości materiału w tym punkcie – np. z powodu uderzenia przy twardym lądowaniu lub z powodu kołowania po nierównej nawierzchni.

13 – Zbliżenie przełomu końcówki nogi przedniego podwozia - powiększenie. W tle widoczna zgnieciona rura wydechowa.

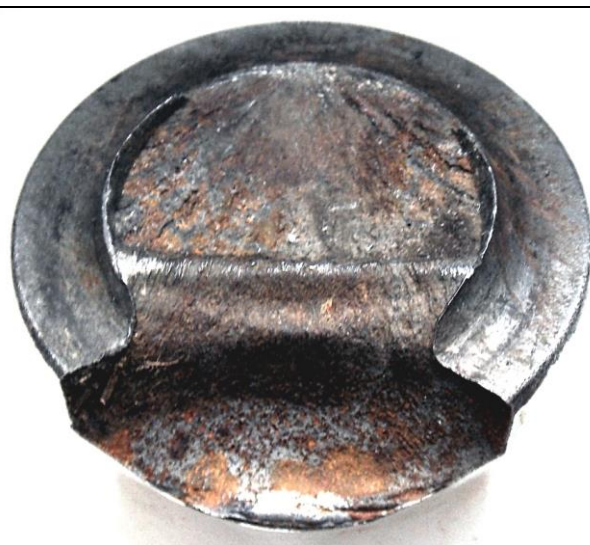
14 – Zbliżenie przełomu końcówki nogi przedniego podwozia z drugiej strony - powiększenie. Dobrze widoczna zmiana średnicy nogi.

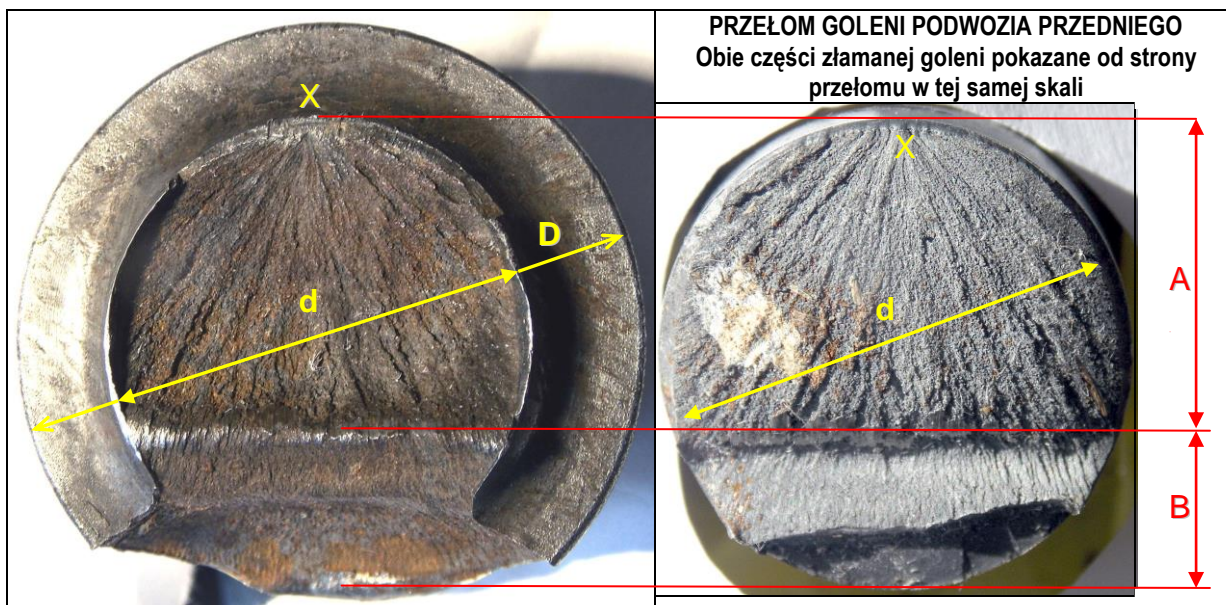
15 – Końcówka złamanej nogi przedniego podwozia – zbliżenie przełomu z widoczną skokową zmianą średnicy (D/d), wyraźnie widocznym punktem „startu” pęknięcia zmęczeniowego, charakterystyczną wypukłością i krawędzią dołamania.

16 – Odłamana część nogi przedniego podwozia – zbliżenie przełomu. Wyraźnie widoczny punkt „startu” pęknięcia zmęczeniowego, strefa pęknięcia i strefa doraźnego dołamania z charakterystyczną wklęsłością.

Zaznaczono punkt „startu” pęknięcia zmęczeniowego X (ognisko zmęczenia), strefę pęknięcia zmęczeniowego A z charakterystycznymi rozchodzącymi się promieniami prążkami oraz strefę dołamania doraźnego B. Widać, że strefa przełomu zmęczeniowego obejmuje ok. 70% powierzchni przekroju nogi.

Brak śladów korozji na świeżym przełomie pokazanym na ilustracji [16] może świadczyć o szybkim przebiegu zjawiska zmęczenia (zmęczenie niskocykliczne). Zdjęcie [16] wykonano

ok. 15 godzin po wypadku. Zaawansowana korozja przełomu widoczna na ilustracji [15] wynika z upływu czasu – zdjęcie wykonano w kilka tygodni po wypadku.

- pęknięcie ma charakter mieszany – w części zmęczeniowy niskocykliczny (strefa A na ilustracjach [15] i [16]), a w strefie doraźnej (strefie dołamania B na ilustracjach [15] i [16]) – transkrystaliczny ciągliwy; występowanie przełomu ciągliwego świadczy o plastyczności materiału i jest efektem lokalnego odkształcenia poprzedzającego pęknięcie doraźne,

- pęknięcie nastąpiło w wyniku zainicjowania najprawdopodobniej wskutek chwilowego (np. udarowego) przekroczenia dopuszczalnego naprężenia eksploatacyjnego, a w dalszym etapie jego propagacji jako przełomu o charakterze zmęczeniowym.

Zdaniem Komisji samoloty lekkie z podwoziem sprężystym powinny być użytkowane przede wszystkim z lotnisk i lądowisk o nawierzchni utwardzonej bądź trawiastej bardzo dobrze utrzymanej. Użytkowanie ich z nawierzchni nieutwardzonych z nierównościami prowadzi do przyspieszonego zużycia struktury płatowca (zwłaszcza podwozia) i może być przyczyną powstawania drobnych uszkodzeń podwozia o charakterze zmęczeniowym, niewykrywalnych podczas normalnej eksploatacji, a stanowiących narastające ukryte zagrożenie.
