PAŃSTWOWA KOMISJA BADANIA WYPADKÓW LOTNICZYCH

Informacja o zdarzeniu [raport]

Numer ewidencyjny zdarzenia:	2247/15			
Rodzaj zdarzenia:	WYPADEK			
Data zdarzenia:	<i>19 października 2015 r.</i>			
Miejsce zdarzenia:	<i>Masłów k/Kielc</i>			
Rodzaj, typ statku powietrznego:	<i>motolotnia Jazz 2000</i>			
Znak rozpoznawczy SP:	SP-MHAL			
Użytkownik / Operator SP:	<i>ośrodek szkolenia lotniczego</i>			
Dowódca SP:	<i>uczeń-pilot motolotniowy</i>			
Liczba ofiar / rodzaj obrażeń:	<i>Śmiertelne</i>	<i>Poważne</i>	<i>Lekkie</i>	<i>Bez obrażeń</i>
		<i>1</i>		
Nadzorujący badanie:	<i>Tomasz Kuchciński</i>			
Podmiot badający:	<i>ośrodek szkolenia lotniczego</i>			
Skład zespołu badawczego:	<i>nie wyznaczano</i>			
Zalecenia:	TAK			
Adresat zaleceń:	<i>producent motolotni</i>			
Data zakończenia badania:	<i>1 czerwca 2016 r.</i>

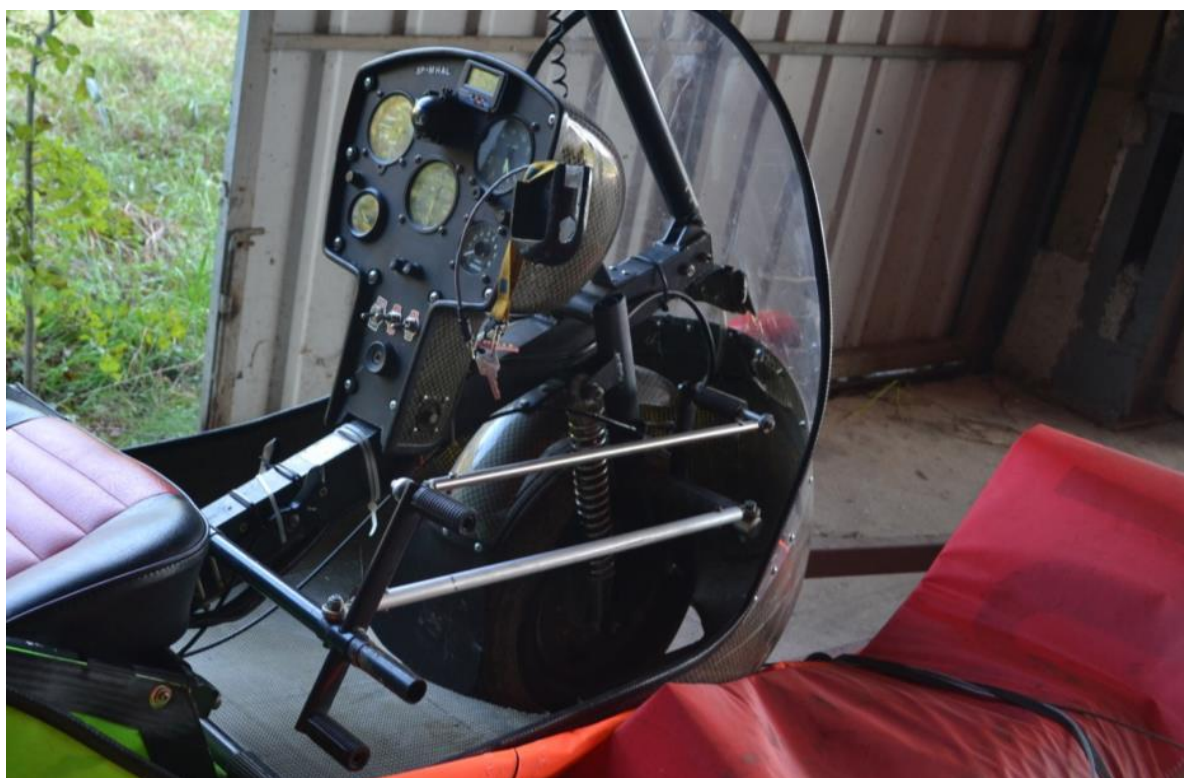
Fot. 1. Położenie popychaczy nożnego sterowania przepustnicą silnika w pozycji biegu jałowego silnika. Źródło: PKBWL

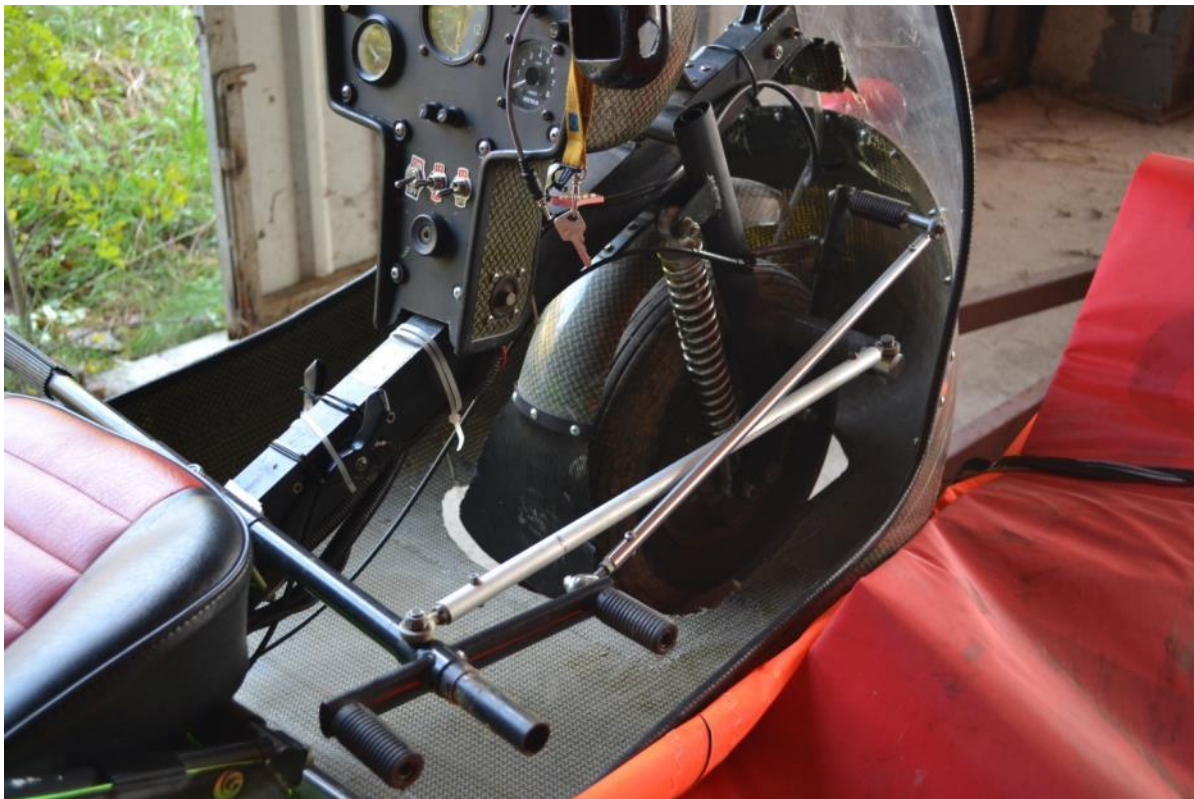
Ogłędziny oraz przeprowadzone próby funkcjonalne wykazały, że zablokowanie w maksymalnym położeniu przepustnicy silnika, było spowodowane zablokowaniem układu popychaczy układu podwójnego sterowania. Zakleszczenie występowało po przekroczeniu martwego punktu tego układu, przy nieznacznym skręceniu koła przedniego podwozia. Odblokowanie układu było możliwe tylko poprzez ręczne pociągnięcie popychaczy do góry. Ponadto stwierdzono, że nakrętka znajdująca się przy pedale przepustnicy sterowanym przez pilota (instruktora) zajmującego tylne siedzenie ocierała o dolny popychacz.

Fot. 2. Położenie popychaczy nożnego sterowania przepustnicą silnika po przekroczeniu tzw. martwego punktu powodujące zablokowanie przepustnicy silnika w maksymalnym położeniu. Źródło: PKBWL

1. Zablokowanie w maksymalnym położeniu przepustnicy silnika motolotni, spowodowane zablokowaniem układu popychaczy układu podwójnego sterowania;
2. Wyłączenie silnika na wysokości i w odległości uniemożliwiającej lądowanie na lotnisku po dolicie lotem ślizgowym.

1. Niezwłocznie opracować i opublikować biuletyn bezpieczeństwa dotyczący układu podwójnego sterowania w zakresie zminimalizowania możliwości wystąpienia blokowania przepustnicy silnika motolotni.
2. Wprowadzić zmiany konstrukcyjne układu podwójnego sterowania, uniemożliwiające blokowanie przepustnicy silnika motolotni.
3. Wydać instrukcję dotyczącą układu podwójnego sterowania, obejmującą:
 - a. określenie wymaganych uprawnień do montażu i regulacji systemu;
 - b. elementy składowe;
 - c. procedurę montażu, regulacji;
 - d. kontrolę prawidłowości działania;
 - e. procedurę demontażu;
 - f. niezbędne wpisy w dokumentacji motolotni.

Stosowne zmiany konstrukcyjne zostały wprowadzone do dokumentacji konstrukcyjnej wózka do motolotni JAZZ 2000 M79. Ponadto, w ramach prowadzonych przez nas przeglądów technicznych motolotni, dokonywana jest wymiana elementów układu podwójnego sterowania na właściwe wg wprowadzonych zmian.
