## PAŃSTWOWA KOMISJA BADANIA WYPADKÓW LOTNICZYCH

### Informacja o zdarzeniu [raport]

Numer ewidencyjny zdarzenia:	<b>2258/15</b>			
Rodzaj zdarzenia:	<b>POWAŻNY INCYDENT</b>			
Data zdarzenia:	<b>10 października 2015 r.</b>			
Miejsce zdarzenia:	<b>Lotnisko EPBC</b>			
Rodzaj, typ statku powietrznego:	<b>Samolot Moravan Zlin Z-526F</b>			
Użytkownik / Operator SP:	<b>Aeroklub Warszawski</b>			
Dowódca SP:	<b>Nie dotyczy</b>			
Liczba ofiar / rodzaj obrażeń:	<i>Śmiertelne</i>	<i>Poważne</i>	<i>Lekkie</i>	<i>Bez obrażeń</i>
	-	-	-	2
Nadzorujący badanie:	<b>Tomasz Makowski</b>			
Podmiot badający:	<b>PKBWL</b>			
Skład zespołu badawczego:	<b>Nie powoływano</b>			
Forma dokumentu zawierającego wyniki:	<b>Informacja o zdarzeniu</b>			
Zalecenia:	<b>NIE</b>			
Adresat zaleceń:	<b>NIE DOTYCZY</b>			
Data zakończenia badania:	<b>09.05.2016 r.</b>

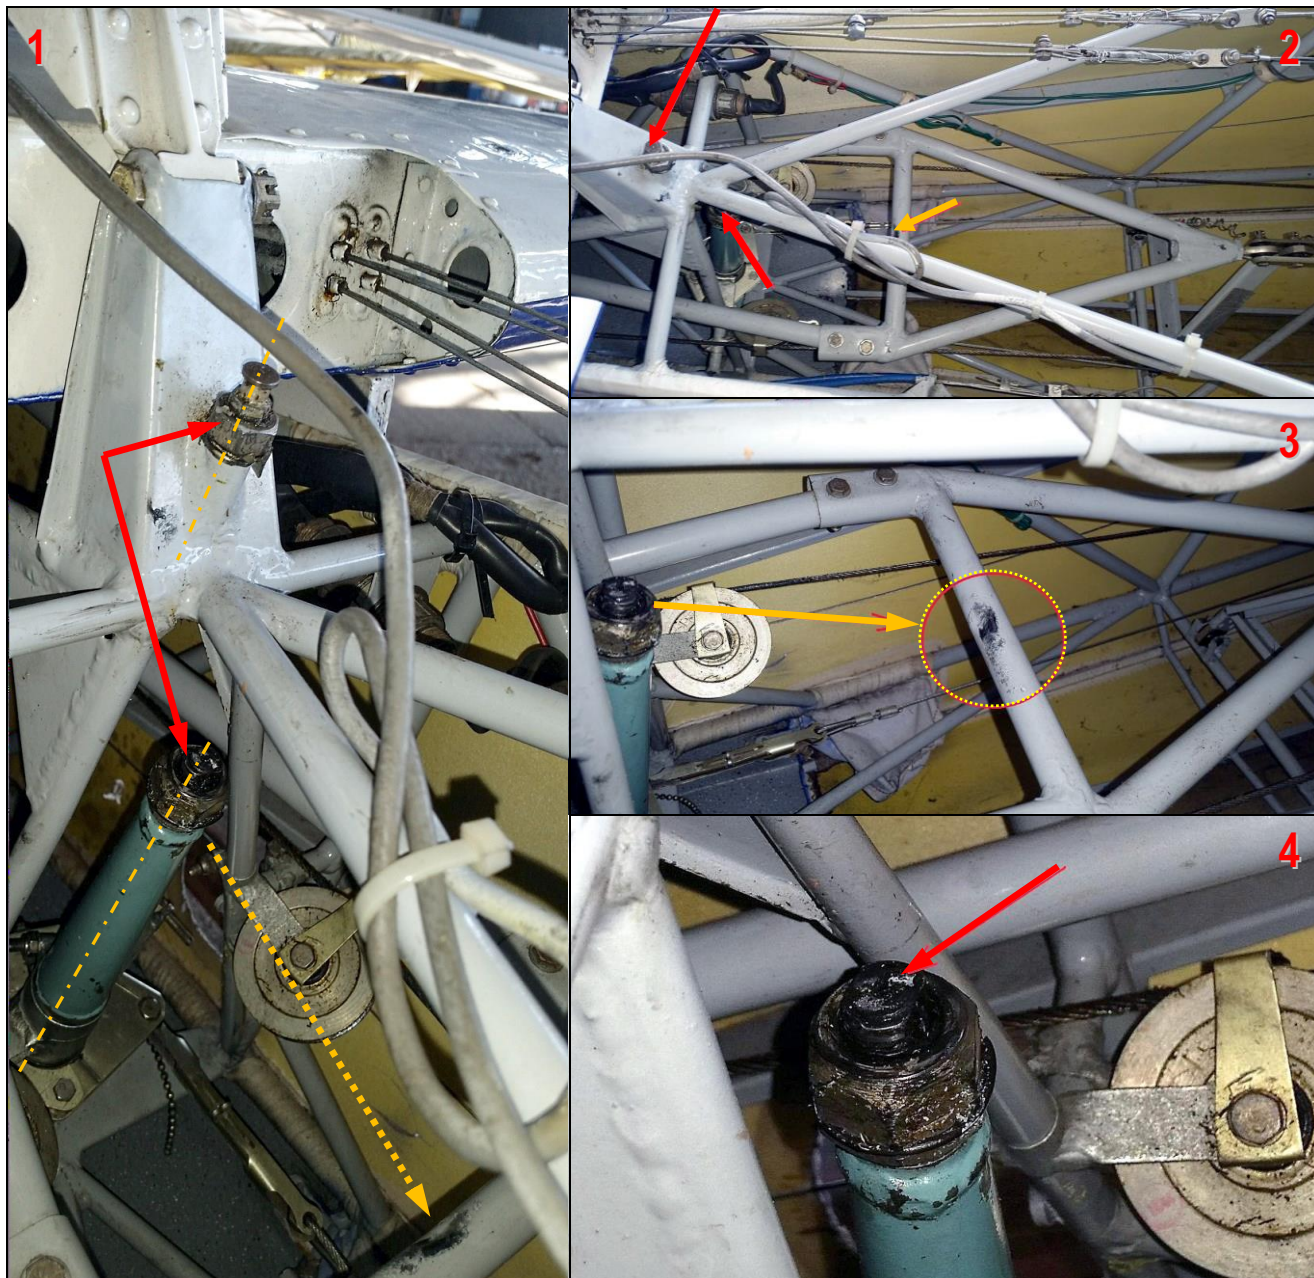
Po wylądowaniu i skołowaniu z pasa trawiastego pod hangar pilot stwierdził zablokowanie drążka sterowego. Oględziny dokonane przez mechanika wykazały ścięcie górnego pionowego trzpienia z przegubem kulistym mocowania goleni-amortyzatora podwozia tylnego i rozdzielenie wraz z podkładką i nakrętką (na którym to trzpieniu amortyzator jest zamocowany do górnego węzła kratownicy kadłuba), przemieszczenie górnej części amortyzatora do przodu wskutek obrotu wokół jego dolnego zamocowania w objęciu i wejście w kolizję z poprzeczką rozdwojonego popychacza układu sterowania sterem wysokości, czego skutkiem było zablokowanie ruchu tego popychacza i uszkodzenie (lokalne wgniecenie) jego poprzeczki. Stwierdzono, że zjawisko

blokowania układu sterowania sterem wysokości występowało tylko na ziemi, po obciążeniu goleni-amortyzatora tylnego podwozia przypadającą na nie składową masę samolotu, przemieszczeniu jego górnej części ku przodowi i wejściu w kontakt z poprzeczką rozdwojonego popychacza układu sterowania sterem wysokości. Wystąpiły także uszkodzenia dolnego pokrycia kadłuba wokół otworu na goleń tylnego podwozia.

1 – Ogólny widok tylnego węzła kratownicy i uszkodzonego amortyzatora; zaznaczone położenie osi amortyzatora i górnego pionowego trzpienia.

2 – Ogólny widok tylnego węzła kratownicy z zamocowaniem górnego węzła amortyzatora, uszkodzonego amortyzatora (strzałki czerwone) i rozdwojonego popychacza sterowania sterem wysokości (strzałka pomarańczowa).

3 – Uszkodzenie poprzeczki rozdwojonego popychacza sterowania sterem wysokości (strzałka pomarańczowa), spowodowane kolizją z górną końcówką przemieszczonego cylindra amortyzatora (strzałka czerwona).

4 – Miejsce odłamania górnego pionowego trzpienia amortyzatora – zbliżenie.

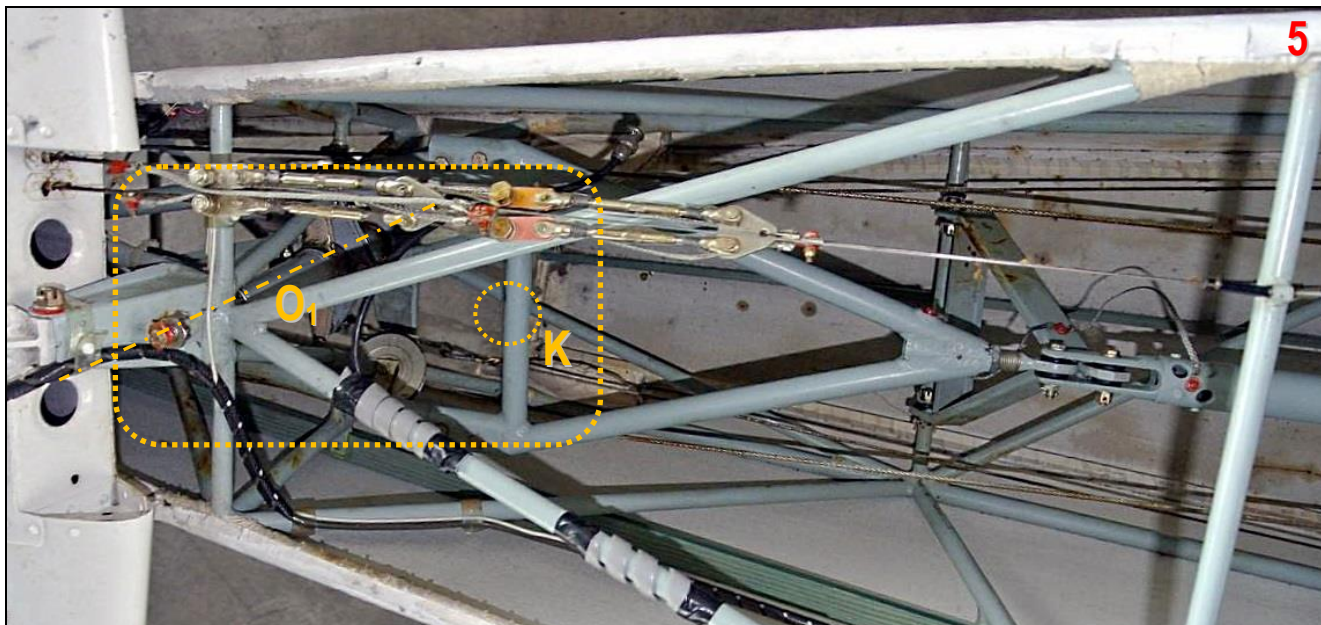
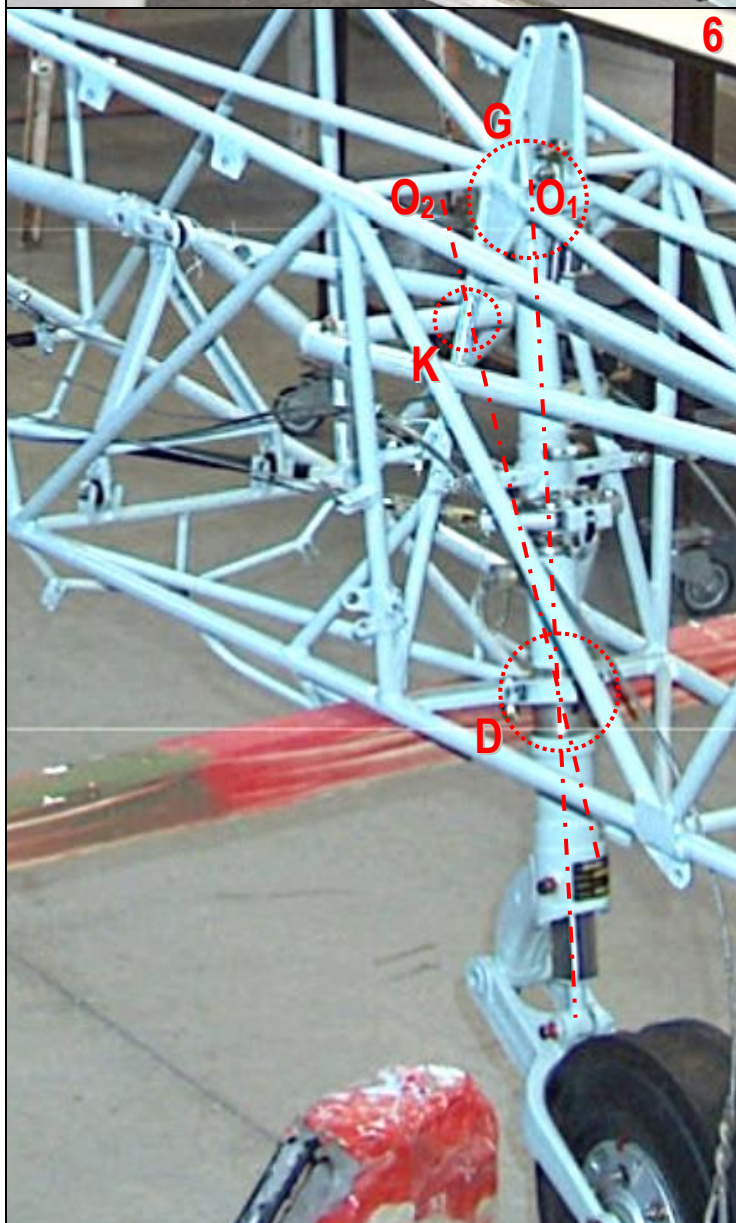
5, 6 – Dla porównania zdjęcia tego samego rejonu wnętrza kadłuba w samolotach nieuszkodzonych, położenia osi goleni-amortyzatora zaznaczone.

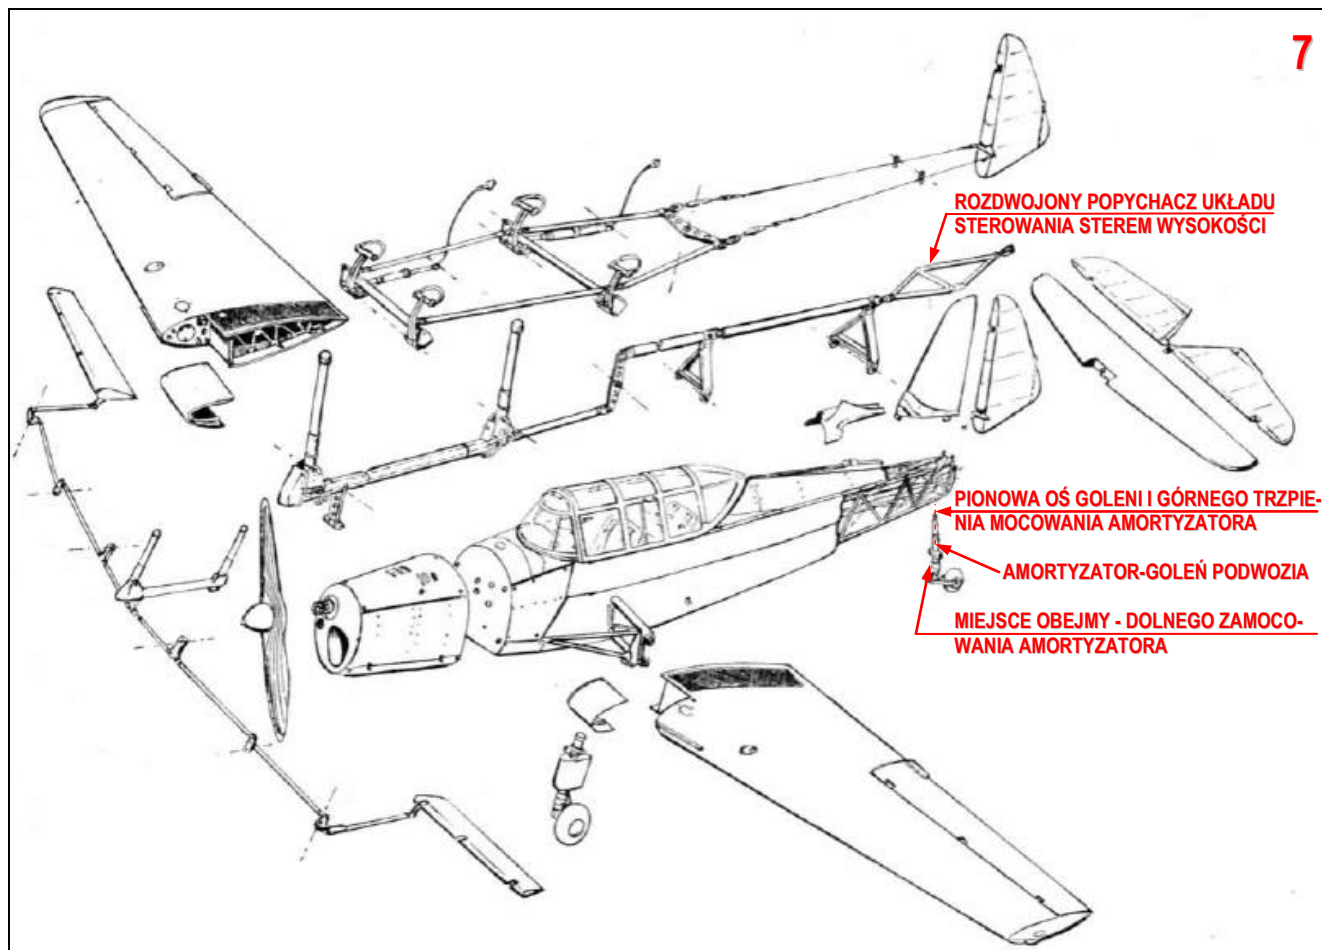
7 – Schemat konstrukcji samolotu Zlin Z-26 (w strefie uszkodzenia identycznego konstrukcyjnie z samolotem Z-526F) z zaznaczonym położeniem uszkodzonych elementów układu sterowania sterem wysokości oraz podwozia tylnego i osi mocowania podwozia tylnego.

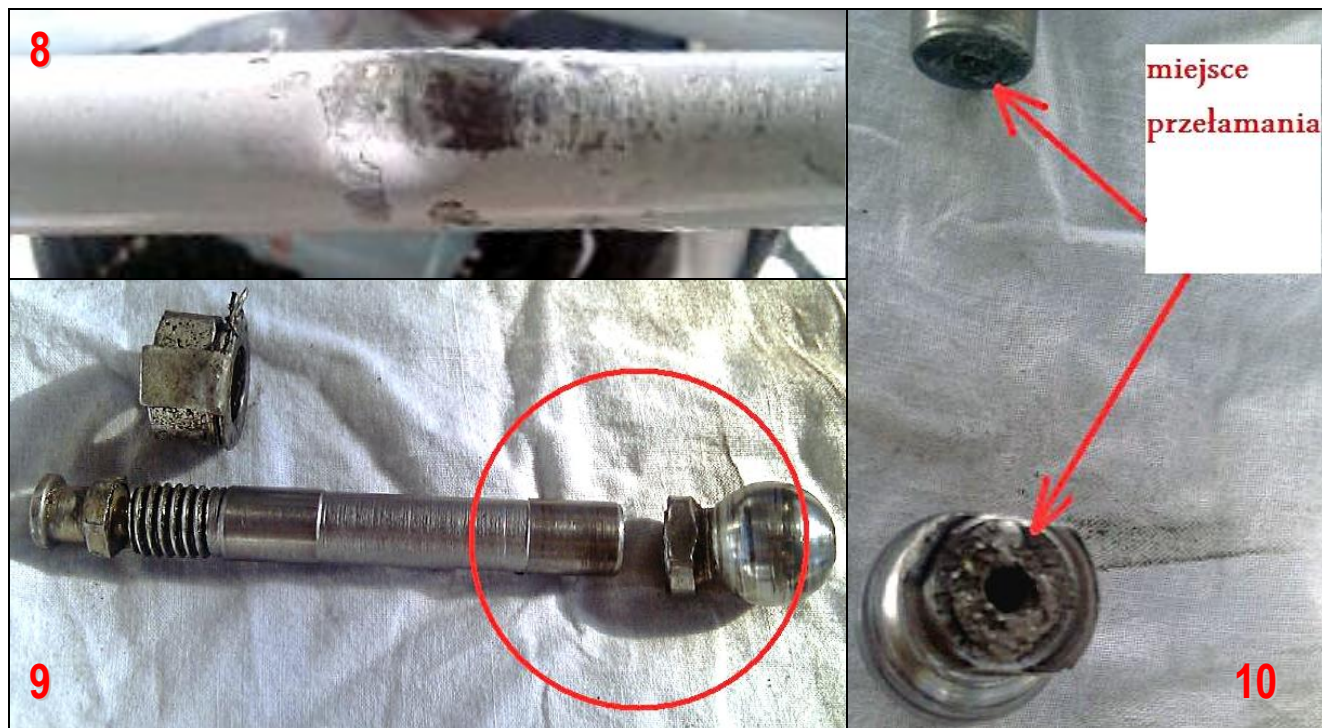
8 – Uszkodzenie poprzeczki popychacza w zbliżeniu.

9 – Zniszczony górny trzpień goleni-amortyzatora z odłamanym przegubem kulistym.

10 – Miejsce przełamania trzpienia.

*Przełom górnego trzpienia amortyzatora nie wykazuje cech zmęzeniowych, jego charakter zdecydowanie wskazuje na zniszczenie doraźne.*

*Doraźne ścięcie górnego trzpienia amortyzatora-goleni podwozia tylnego, spowodowane przeciążeniem, najprawdopodobniej wskutek kołowania po poprzecznych nierównościach z niedostosowaną do ich wielkości prędkością.*

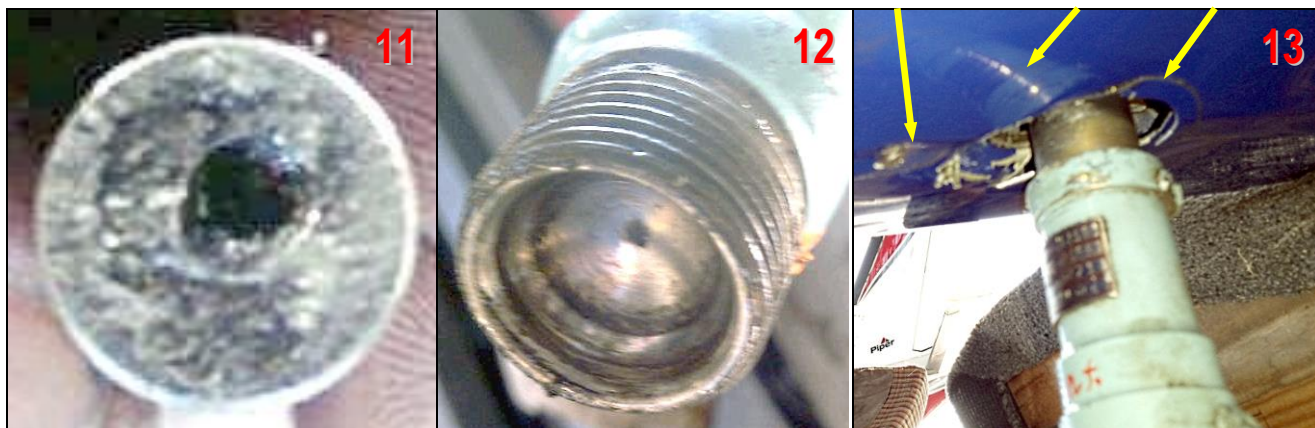
11 – Przełom trzpienia.

12 – Gniazdo kulistego przegubu trzpienia na kratownicy kadłuba.

13 – Uszkodzenia dolnego pokrycia kadłuba w rejonie mocowania goleni tylnego podwozia.
