## PAŃSTWOWA KOMISJA BADANIA WYPADKÓW LOTNICZYCH

### Informacja o zdarzeniu [raport]

Numer ewidencyjny zdarzenia:	<b>2266/15</b>			
Rodzaj zdarzenia:	<b>POWAŻNY INCYDENT</b>			
Data zdarzenia:	<b>22 października 2015 r.</b>			
Miejsce zdarzenia:	<b>Lotnisko Wrocław-Strachowice, EPWR</b>			
Rodzaj, typ statku powietrznego:	<b>Samolot turbośmigłowy SAAB 340</b>			
Dowódca SP:	<b>Pilot samolotowyliniowy, lic. ATPL(A)</b>			
Liczba ofiar / rodzaj obrażeń:	<i>Śmiertelne</i>	<i>Poważne</i>	<i>Lekkie</i>	<i>Bez obrażeń</i>
	-	-	-	3
Nadzorujący badanie:	<b>Ryszard Rutkowski</b>			
Podmiot badający:	<b>Użytkownik / PKBWL</b>			
Skład zespołu badawczego:	<b>Nie wyznaczano</b>			
Forma dokumentu zawierającego wyniki:	<b>Informacja o zdarzeniu [raport]</b>			
Zalecenia:	<b>Tak</b>			
Adresat zaleceń:	<b>Użytkownik</b>			
Data zakończenia badania:	<b>24.03.2016 r.</b>

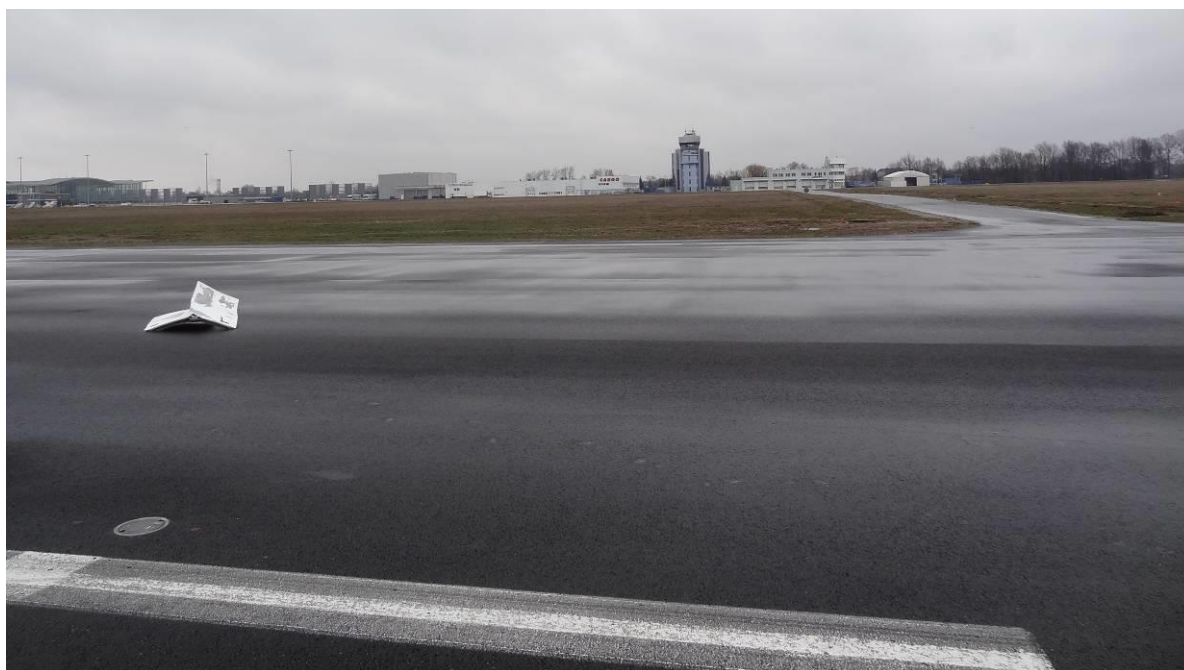
wystartował z DS29 na planowaną trasę. **Wszystkie czasy w raporcie określano wg UTC.** Po oderwaniu, w fazie wstępnego wznoszenia, kiedy samolot znajdował się w połowie DS, od gondoli prawego silnika odpadły górne wewnętrzne drzwi omaskowania silnika. Nie spowodowało to zakłóceń lotu, więc załoga nieświadoma zaistniałego zdarzenia kontynuowała start, a następnie wznoszenie zgodnie z udzielonym zezwoleniem i planem lotu. Uszkodzony element omaskowania silnika spadł na DS, kilka metrów na południe od linii centralnej, naprzeciwko TWR, jak to pokazano na zdjęciach, Rys. 1, poniżej.

***Rys. 1. Leżące na DS naprzeciwko wieży, wyrwane z gondoli, górne wewnętrzne drzwi prawego silnika.***

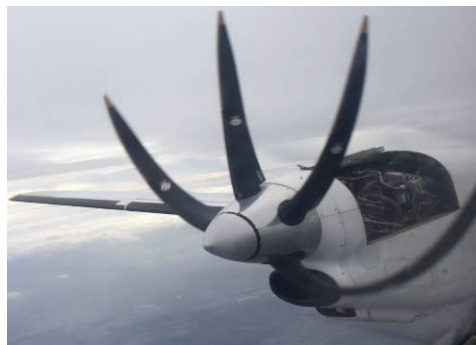
Po tej informacji załoga samolotu SP-MHK zidentyfikowała brak części omaskowania prawego silnika, jak to pokazano na Rys. 2., obok i postanowiła zawrócić z trasy, aby wylądować na lotnisku startu. Cpt SP-MHK odłączył autopilota, sprawdził sterowność samolotu i poprosił APP o wektorowanie do lotniska EPWR.

**Rys. 2. Widok prawej gondoli bez drzwi górnych**

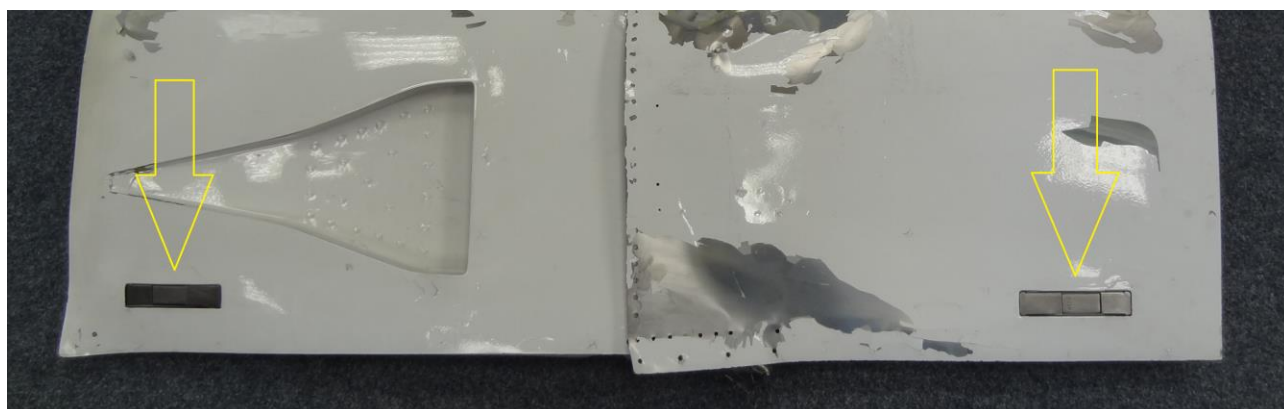
Podczas oględzin drzwi wewnętrznych wyrwanych z gondoli prawego silnika stwierdzono, że obie klamki były w położeniu „zamknięte”, Rys. 3., a rygle prawidłowo wysunięte, Rys. 4.

**Rys. 3. Strona zewnętrzna drzwi górnych po zdarzeniu, obie klamki w położeniu „zamknięte”**

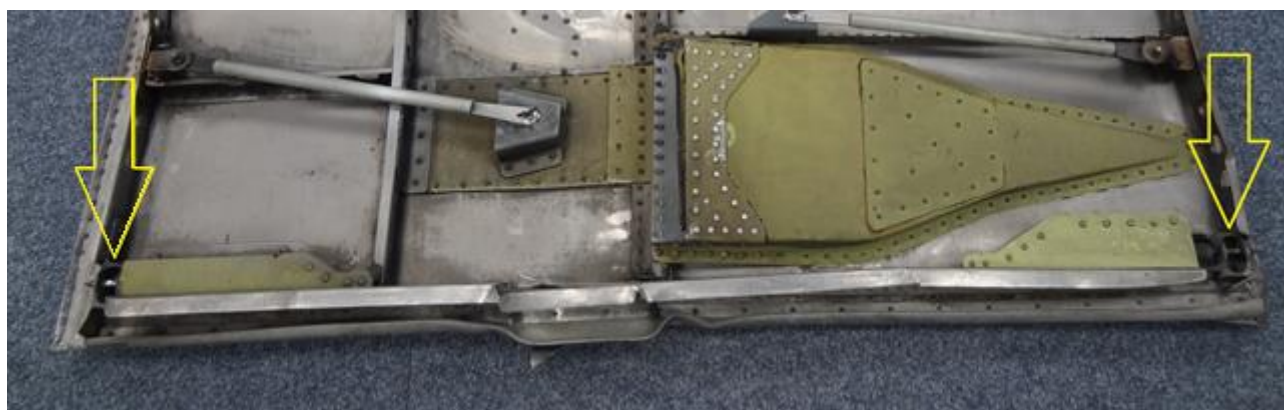
**Rys. 4. Strona wewnętrzna drzwi górnych po zdarzeniu, oba rygle wysunięte.**

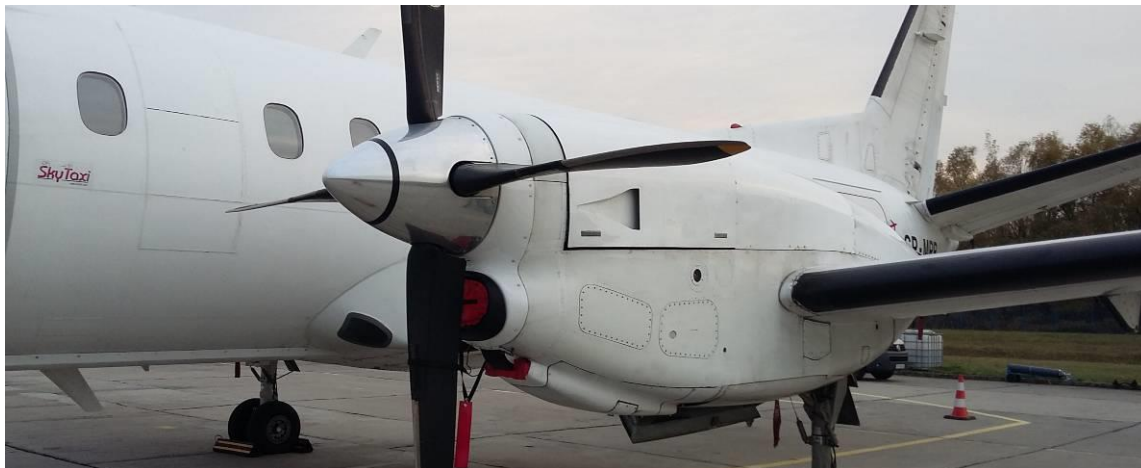
Z tego wynika, że po czynnościach obsługowych klamki przestawiono do pozycji „zamknięte”, kiedy drzwi były niedomknięte, jak to pokazano na Rys. 5.

**Rys. 5. Przykład nieprawidłowo zamkniętych górnych drzwi gondoli silnikowej**

Cpt nie wykonał oględzin samolotu i przeglądu przedlotowego przed zajęciem miejsca w kabinie. Czynności te wykonywał mechanik – F/E, który uprzednio wykonywał obsługę techniczną tego samolotu (część zadań obsługi po 400 FH, przeglądy LC1 i LC2). Gdyby Cpt wykonał prawidłowo przegląd przedlotowy to z dużym prawdopodobieństwem zauważyłby niedomknięte wewnętrzne drzwi górne gondoli prawego silnika i nie doszłoby do startu samolotu z niedomkniętym omaskowaniem silnika. Pomocnik mechanika asystujący przy rozruchu silników, mimo tego, że stał frontem przed samolotem, nie również dostrzegł niedomkniętych drzwi omaskowania silnika, które w tym stanie odstają od obrysu gondoli na 2 – 3 cm (Rys.5., powyżej).

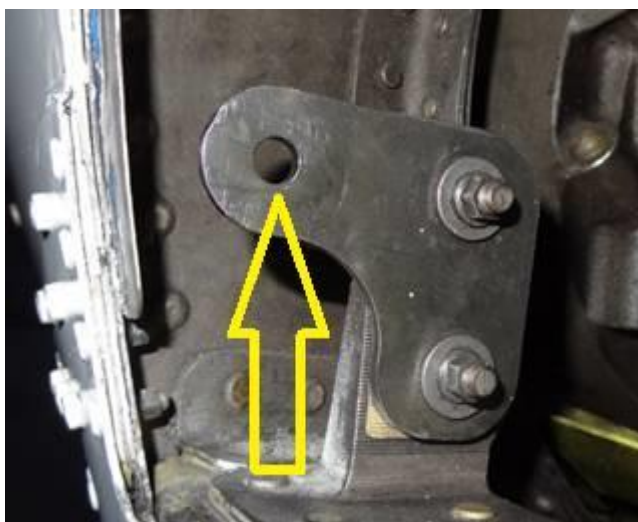
**Rys. 6. Ucho ramy gondoli**

Na Rys. 6. strzałką pokazano otwór w uchu gondoli, przez który powinien przejść rygiel podczas zamykania drzwi górnych. Po obsłudze, przy niedomkniętych drzwiach, klamki przestawiono w położenie „zamknięte” i oba rygle, przedni i tylny, oparły się na uchach gondoli nie przechodząc przez otwory. Tym samym, drzwi nie zostały zablokowane w gondoli i podczas startu doszło do ich gwałtownego otwarcia i wyrwania z zawiasów.

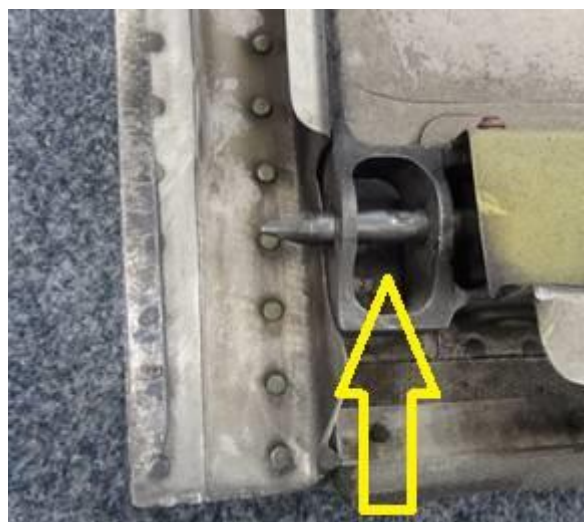
**Rys. 7. Rygiel w położeniu zamkniętym**

Przy tak niedomkniętych drzwiach wysunięte rygle (Rys. 7., poniżej) nie przechodzą przez otwory w uchach ramy gondoli i nie następuje prawidłowe zespolenie drzwi z gondolą.

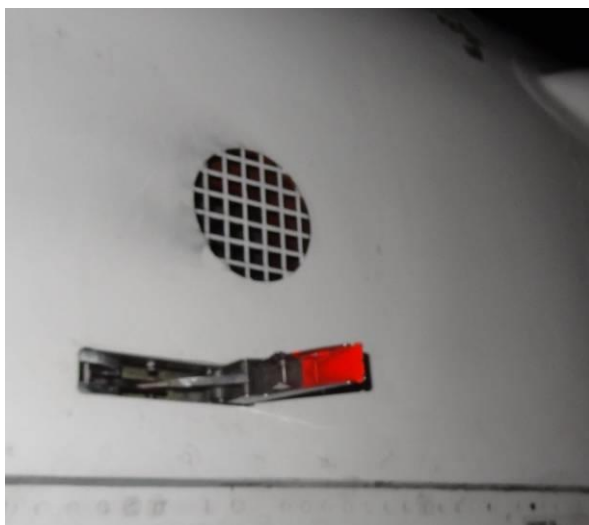
*Rys.8. Wewnętrzna strona klamki oznakowana farbą odblaskową*

- ✓ Wykonać przeglądy zamków na samolotach oraz wykonać malowanie odnawiające ubytków lakierniczych dot. kolorów ostrzegawczych na tych elementach oraz pomalować skrajne wręgi drzwi górnych omaskowania silnika czerwoną farbą odblaskową jaskrawego koloru, jak to pokazano na Rys. 8 do 11, poniżej.

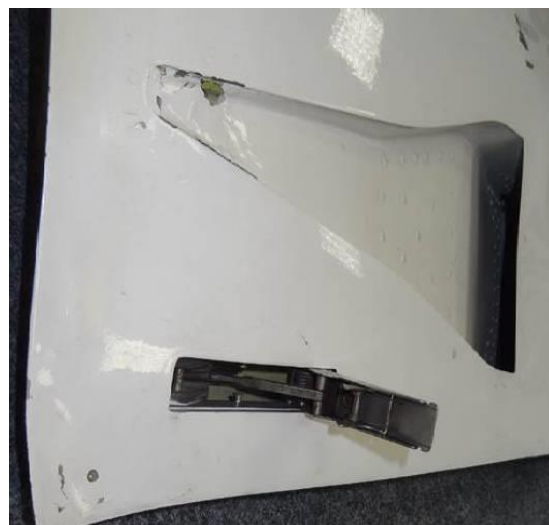
*Rys.9. Wewnętrzna strona klamki bez oznakowania farbą odblaskową*

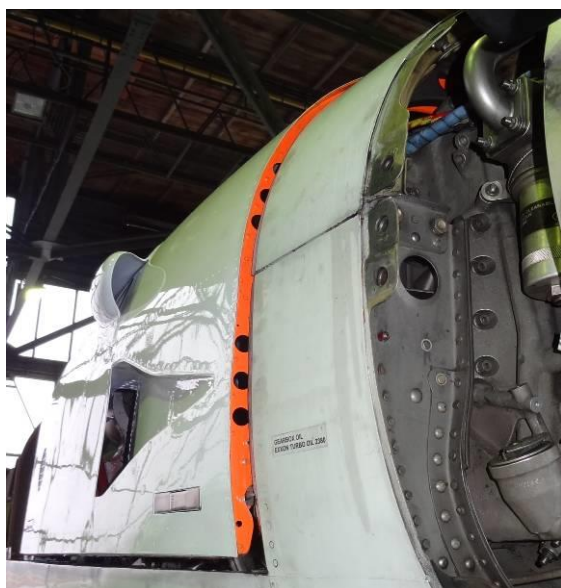
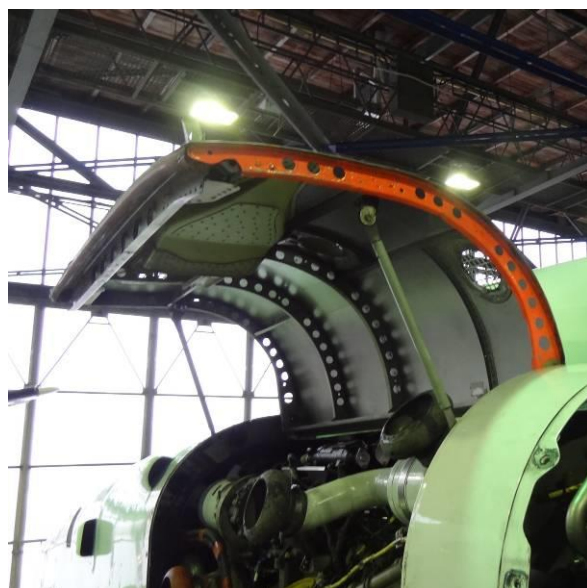
*Rys.10. i 11. Oznakowanie farbą odblaskową skrajnych węg drzewi górnych godoli silnikowej.*
