## RAPORT KOŃCOWY

**zdarzenie nr:2970/16**

**Statek powietrzny: samolot Piper PA-31, D-IFBU**

**24 listopada 2016 r. Przylep k. Zielonej Góry - EPZP**

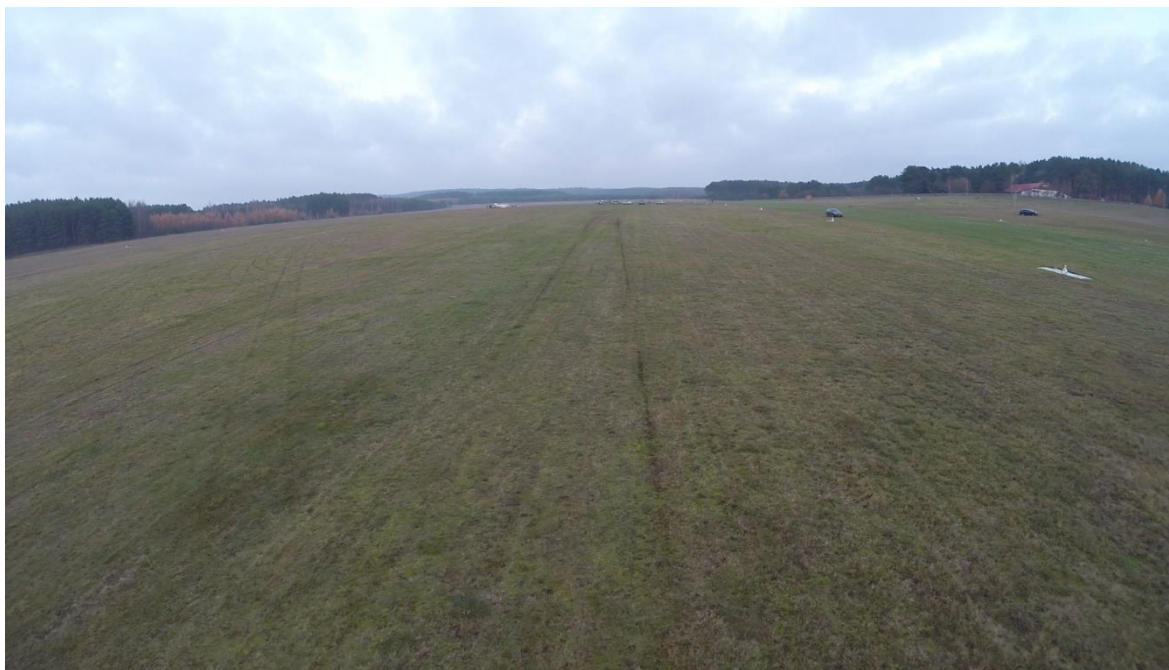
**Rys.1. Pierwsze ślady podwozia głównego pozostawione na murawie DS06 po rozbiegu.**

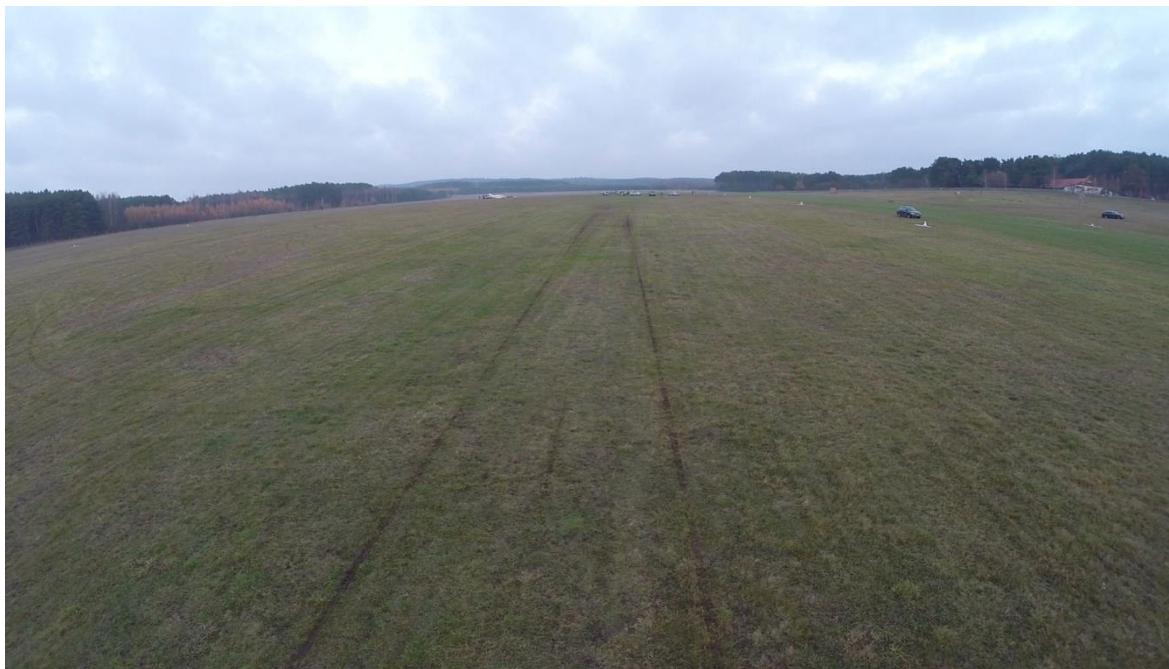
Zdaniem Komisji, po ok. 500 m rozbiegu podczas rotacji i chwilowego oderwania się samolotu od ziemi, pilot przestawił dźwignię sterowania podwoziem w położenie „schowane”. Po chwili jednak samolot ponownie przyziemił. Przyhamowane w miękkiej podmokłej murawie podwozie główne wywołało moment pochylający i koło przedniego podwozia, w trakcie chowania zetknęło się z ziemią, pozostawiając ślad, jak to pokazano na zdjęciu, Rys.2. Następnie śmigła obu silników także zetknęły się z ziemią, Rys.3.,

**Rys.2. Pierwszy ślad koła przedniego podwozia na murawie DS06**

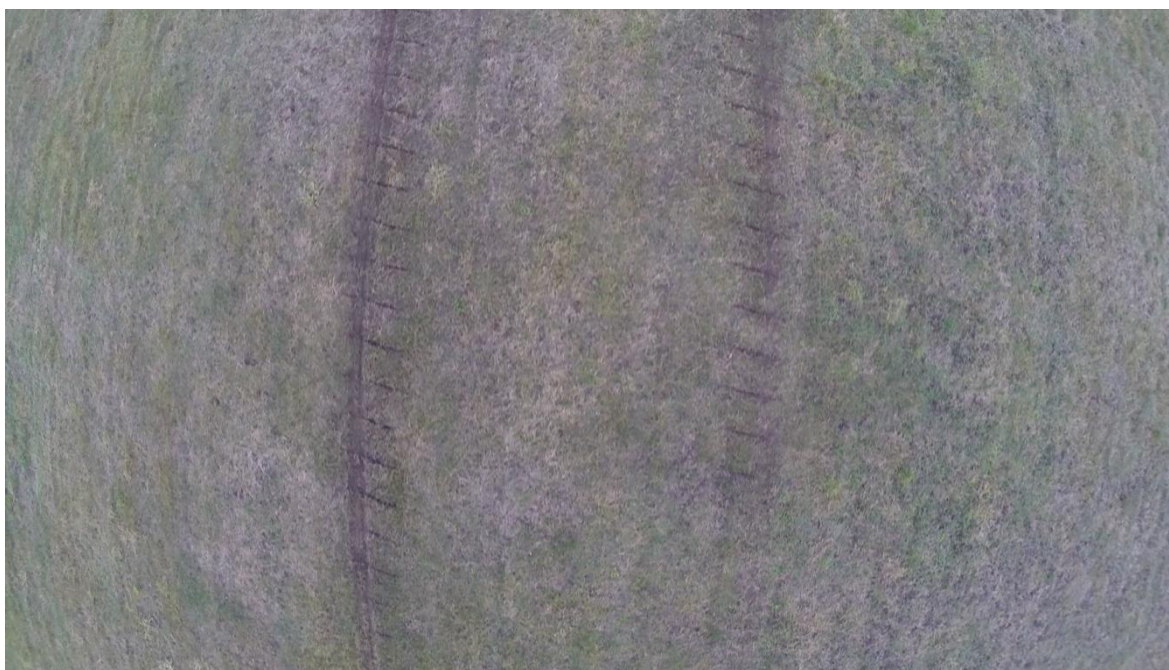
**Rys.3. Ślady podwozia głównego i śmigieł prawego i lewego silnika . Widoczny kontakt śmigieł z nawierzchnią DS06, ale brak śladu koła przedniej goleni wskazuje na to, że goleń ta była w końcowej fazie chowania.**

W związku z tym, że lewa goleń podwozia głównego chowała się szybciej niż prawa, samolot przechylał się na lewą stronę, i śmigło lewego silnika wcześniej zagłębiało się w murawę DS (widoczne głębokie ślady na murawie) niż śmigło silnika prawego.

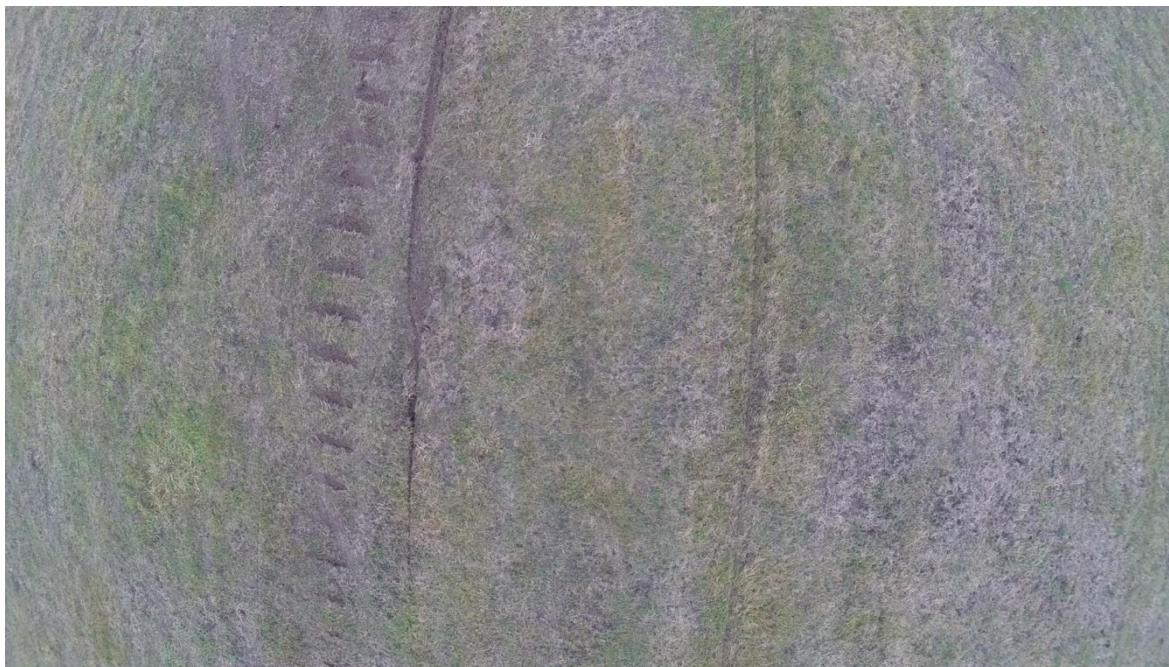
Po dalszych kilkudziesięciu metrach rozbiegu osłona gondoli lewej goleni także styka się z ziemią pozostawiając głęboki ślad na murawie, Rys.4. Prawe skrzydło uniosło się do góry i na nawierzchni DS widoczny jest tylko zanikający ślad koła prawego podwozia, a śmigło prawego silnika utraciło kontakt z nawierzchnią DS.

**Rys.4. Ślady na murawie DS06 w końcowej fazie rozbiegu. Po lewej ślad wewnętrznej osłony gondoli lewego koła głęboko wcinającej się w murawę oraz ślad śmigła lewego silnika. Po prawej widzimy tylko zanikający ślad prawego koła.**

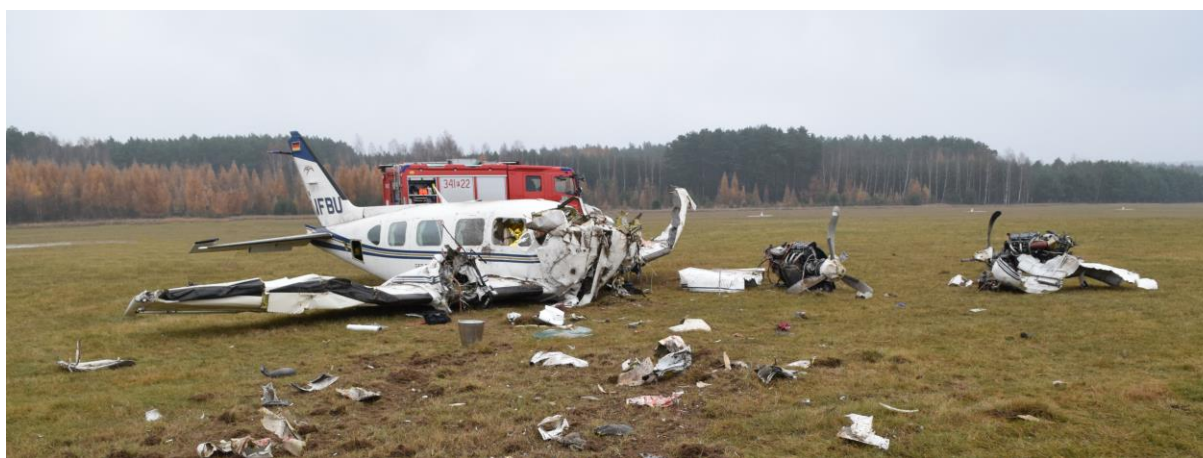
**Rys.5. Samolot na miejscu zdarzenia bezpośrednio po wypadku. Po prawej silniki, bliżej samolotu silnik prawy, dalej silnik lewy.[foto Policja]**

Oba silniki odpadły od skrzydeł. Kadłub po obrocie opadł na murawę i zatrzymał się na kierunku ok. 90°, jak to pokazano na zdjęciu, Rys. 5. Przednia część kadłuba i kabiny załogi zostały całkowicie zniszczone. Z rozszczelnionych zbiorników usytuowanych w skrzydłach wyciekało paliwo.

Dynamiczny kontakt samolotu z nawierzchnią lotniska w obrocie autorotacyjnym spowodował wyrwanie obu silników z gondoli w skrzydłach, jak to pokazano na zdjęciu, Rys.5. Całkowicie zniszczona została nosowa część kadłuba oraz oba skrzydła. Końcówka lewego skrzydła jest wyraźnie odkształcona i podwinięta do góry, ponieważ ten element konstrukcji płotowca jako pierwszy zetknął się z ziemią. Pozostała energia startującego samolotu została wytłumiona podczas wyrwania z gondoli lewego silnika, niszczenia przedniej części kadłuba i prawego skrzydła z silnikiem. Na zdjęciach, Rys.6, pokazano stan śmigieł lewego i prawego silnika. Wszystkie łopaty śmigła lewego silnika są wygięte do tyłu w t.zw. „tulipan”, ponieważ miały dłuższy kontakt z nawierzchnią DS podczas

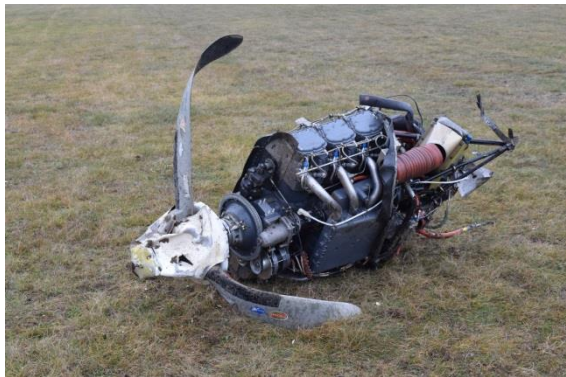
rozbiegu, natomiast łopaty prawego silnika, za wyjątkiem jednej, są znacznie mniej odkształcone, bo nie zagłębiały się tak znacznie w nawierzchnię DS, a wraz z uniesieniem prawego skrzydła straciły kontakt z gruntem.

**Rys. 6. Zdjęcie powyżej obrazujące stan łopat śmigła lewego silnika, t.zw. „tulipan” oraz zdjęcie po prawej, które pokazuje mniej odkształcone łopaty prawego silnika (za wyjątkiem jednej). [foto Policja]**

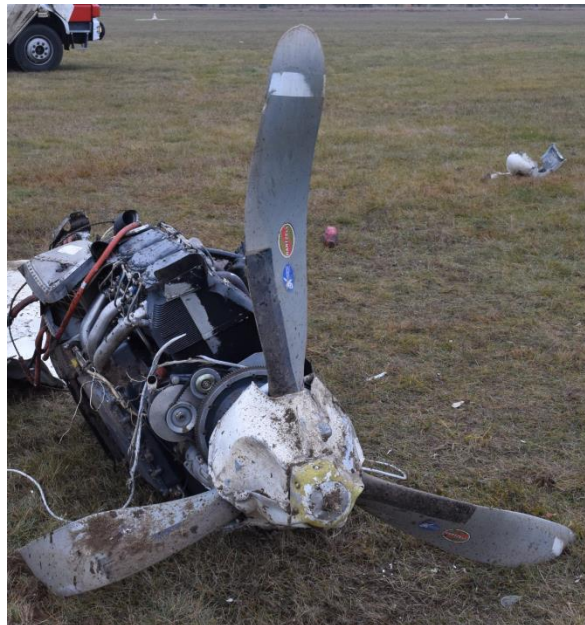
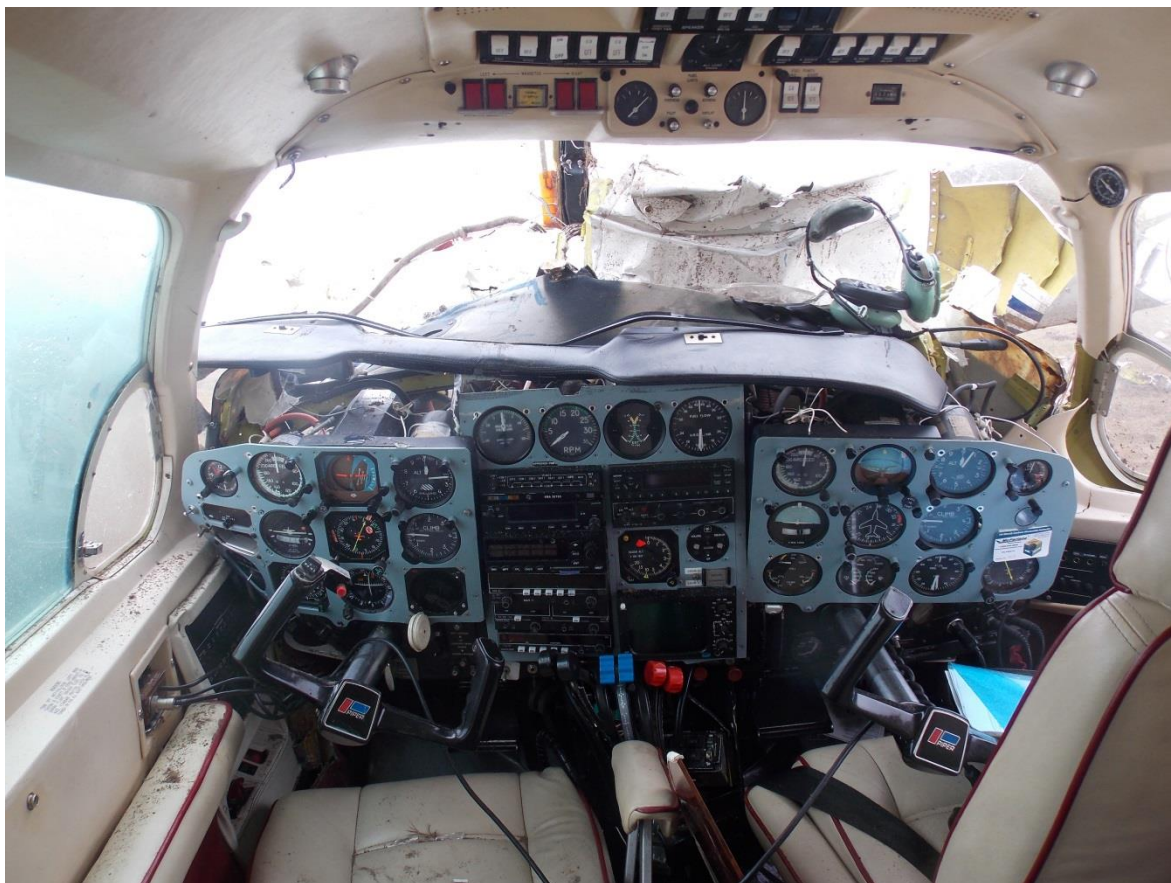
**Rys.7. Stan tablicy przyrządów pokładowych po wypadku.**

Tablica przyrządów pokładowych została wyrwana z zamocowań i przemieszczona w kierunku przednich foteli, ale zabudowane przyrządy pokładowe nie noszą widocznych uszkodzeń, Rys. 7. Przy wizualnej kontroli stanu tablicy przyrządów pokładowych stwierdzono m.in., że dźwignia sterowania podwoziem znajduje się w górnym położeniu – „podwozie schowane”, a manetki przepustnicy, skoku śmigła i składu mieszanki paliwowo powietrznej w przednim położeniu, jak to pokazano na zdjęciu poniżej, Rys.8.

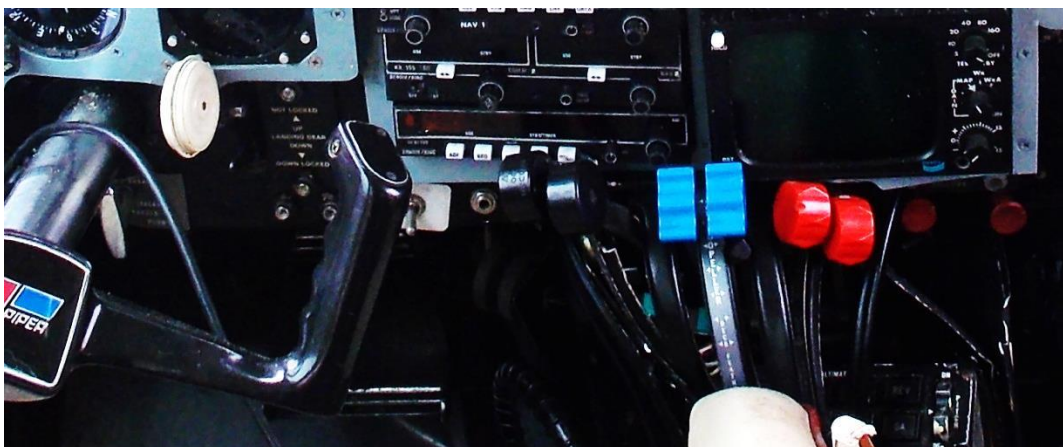
**Rys. 8. Fragment tablicy przyrządów pokładowych. Widoczne: dźwignia sterowania podwoziem (biała) w położeniu górnym „podwozie schowane” oraz dźwignie przepustnic (czarne), skoku śmigła (niebieskie) i składu mieszanki (czerwone) w położeniu przednim -pełna moc.[foto PKBWL]**

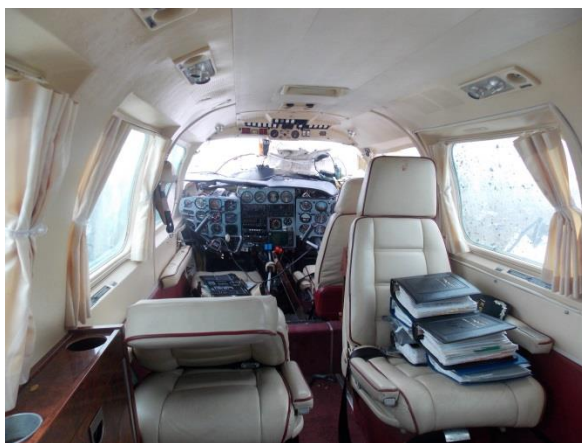
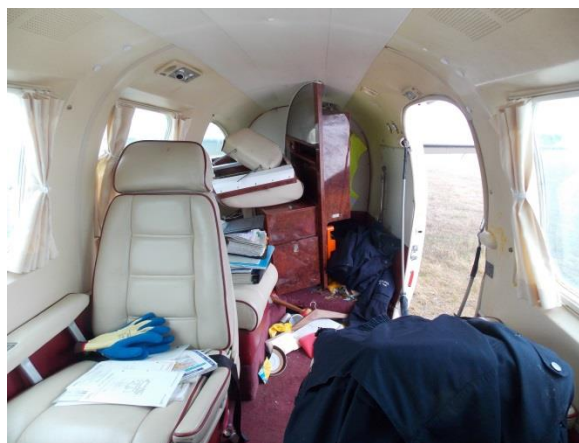
Kabina pasażerska i tylna część kadłuba nie noszą śladów uszkodzeń strukturalnych. Stan wnętrza kabiny pasażerskiej nie wykazuje istotnych zniszczeń tylko chaotyczny rozrzut różnych przedmiotów, które nie były właściwie zamocowane przed startem. Jest to wynik działania sił bezwładności na samolot podczas autorotacji i następnie zderzenia z ziemią. Stan kabiny w następnym dniu po wypadku przedstawiono na zdjęciach, Rys. 9. Nie wyklucza się dyslokacji pewnych przedmiotów w kabinie, wynikających z działań ratowniczych i zabezpieczających.

**Rys. 9. Kabina pasażerska po wypadku. Zdjęcie po lewej, widok do przodu – brak oparcia fotela pilota wyciętego podczas akcji ratowniczej. Zdjęcie po prawej, widok do tyłu.**

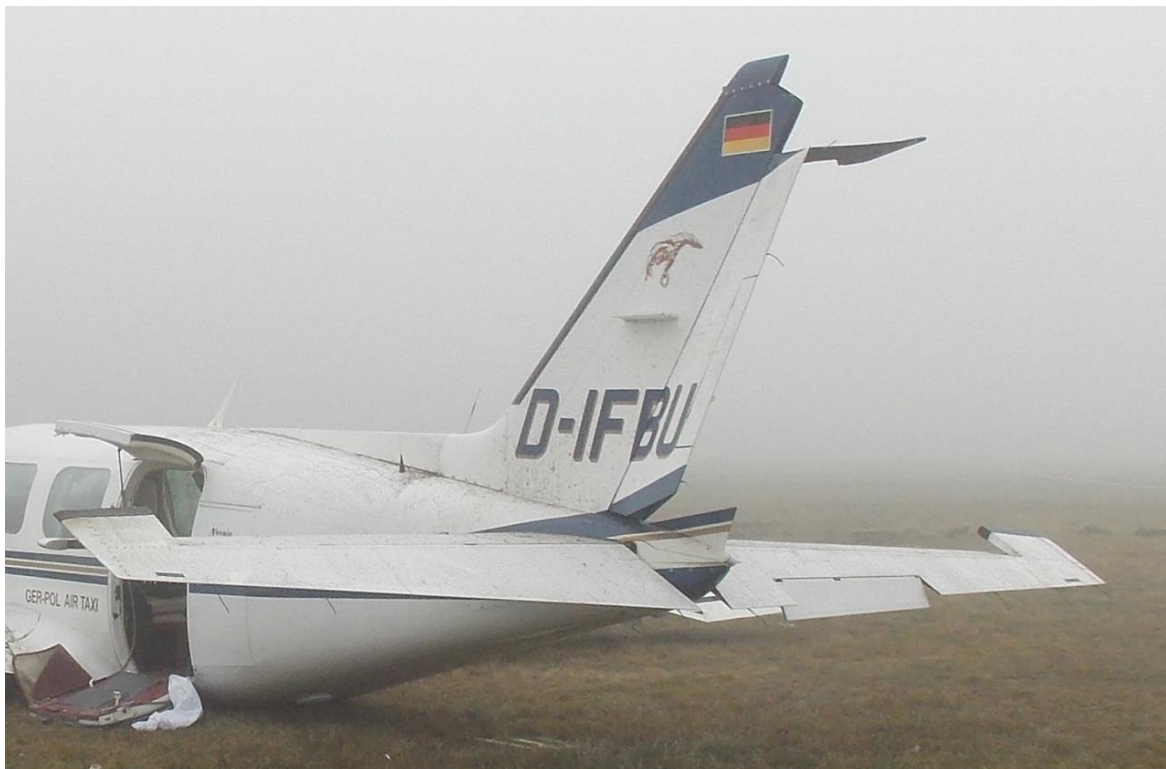
Usterzenie poziome nie nosi śladów uszkodzeń, natomiast górna część steru kierunku z noskiem wyważenia aerodynamicznego została wygięta o ok. 90°. Pokazano to na zdjęciu, Rys. 10.

**Rys. 10. Uszkodzenie górnej części steru kierunku. Widoczna wygięta górna część steru kierunku z noskiem wyważenia aerodynamicznego.**

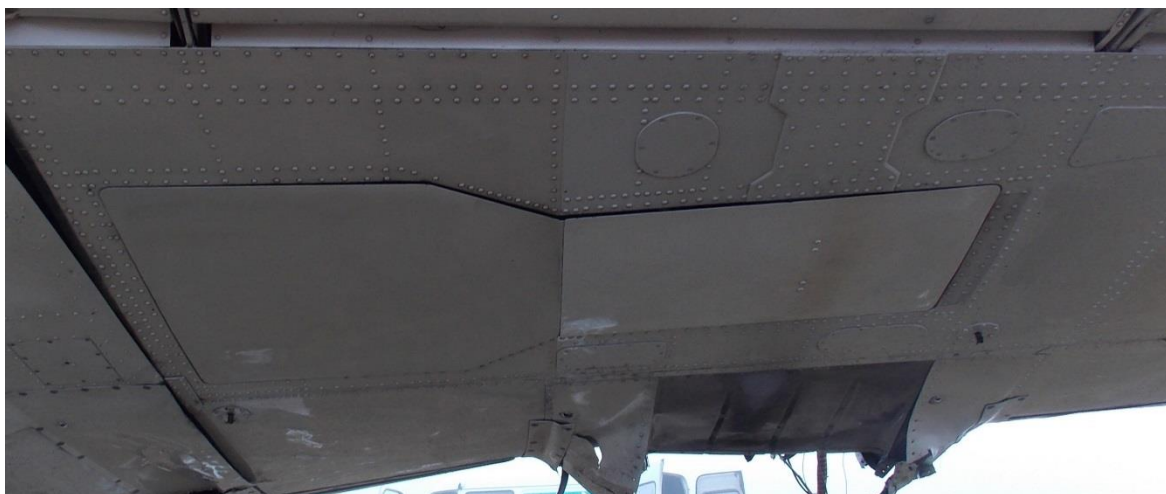
Oględziny wraku na miejscu wypadku wykazały, że zarówno podwozie główne jak i przednie było schowane, a osłony gondoli podwozia zamknięte.

**Rys.11. Stan prawego podwozia głównego po wypadku - „podwozie schowane”, obie osłony gondoli podwozia „zamknięte”.**

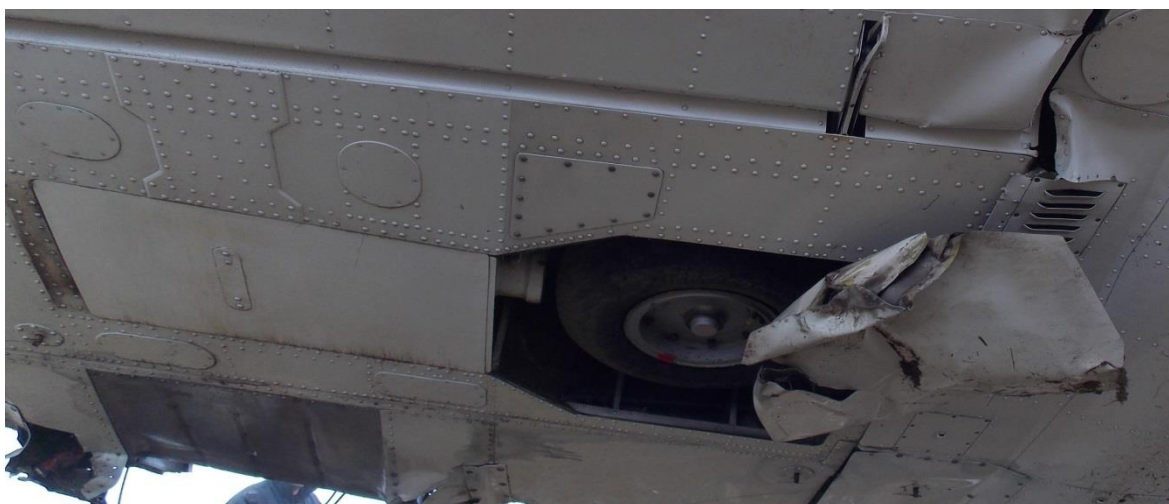
**Rys. 12. Stan lewego podwozia głównego po wypadku - „podwozie schowane”. Wewnętrzna osłona gondoli podwozia zniekształcona kontaktem z nawierzchnią lotniska i niedomknięta, osłona zewnętrzna zamknięta.**

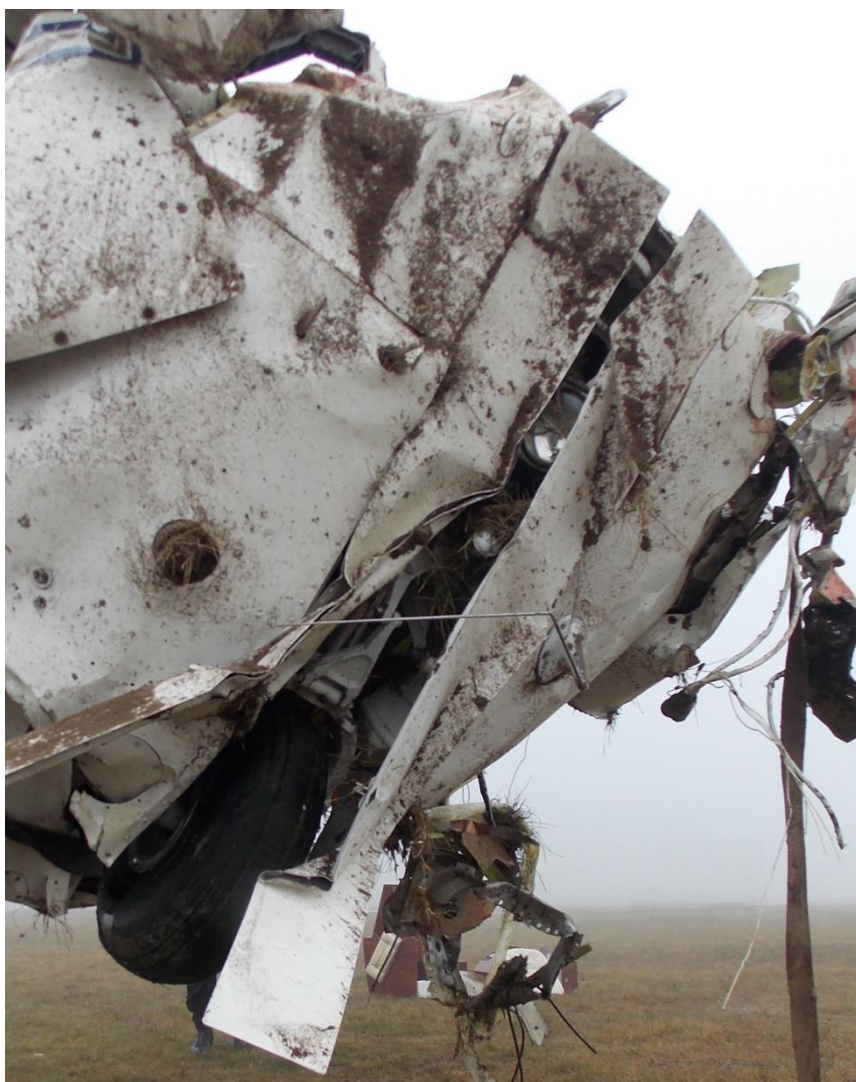
**Rys. 13. Podwozie przednie po wypadku w położeniu „schowane”. Osłony zamknięte. Widoczne odkształcenia osłon są wynikiem zderzenia nosowej części kadłuba z murawą w końcowej fazie autorotacji.**

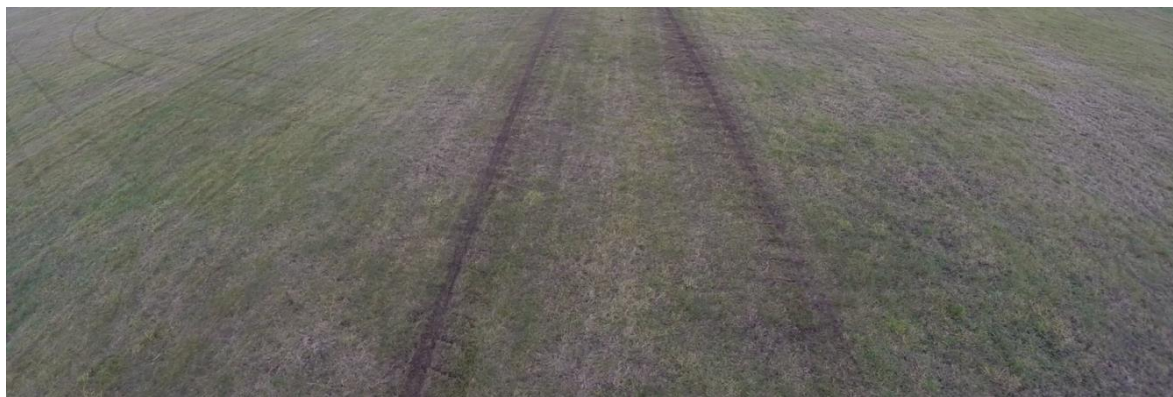
Do zdarzenia doszło na lotnisku EPZP, podczas startu z DS06, w odległości ok. 650 m od progu. Aktywna część DS06/24 ma nawierzchnię trawiastą o wymiarach 950 x 180 m. Twardość podłoża wzdłuż DS jest zmienna. Szczególnie w połowie długości, gdzie występuje niewielkie przniżenie terenu, po opadach może pojawiać się lokalny spadek nośności nawierzchni, Rys.15, poniżej.

**Rys. 15. Koleiny i ślady śmigieł w środkowej części DS06/24 po rozbiegu.**

Skutkuje to podczas rozbiegu na tym odcinku zwiększonym oporem toczenia (powstawianiem kolein), wydłużającym rozbieg. Współrzędne geograficzne miejsca upadku samolotu: N 51°58'48,04"; E 15°27'57,72.

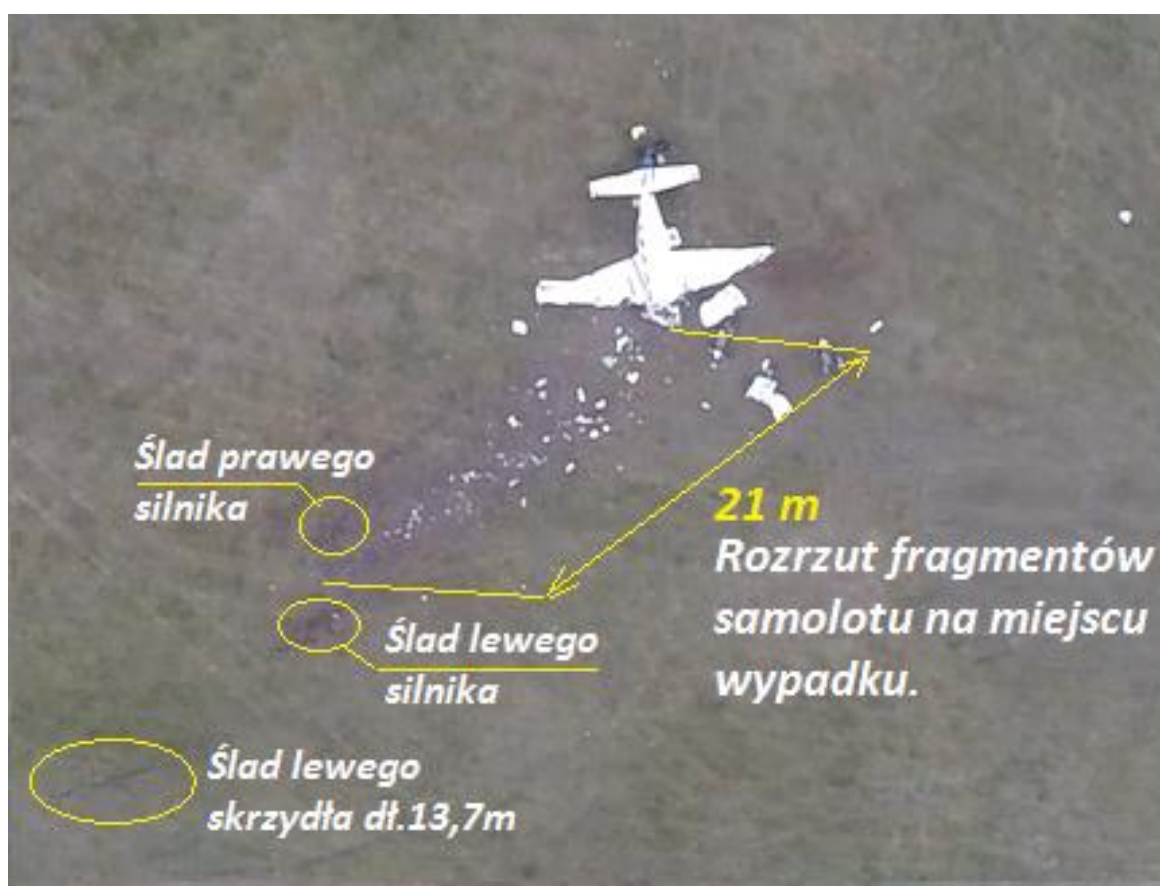
Pierwsze niewielkie fragmenty struktury oddzieliły się od samolotu w fazie autorotacji, w trakcie kontaktu końcówki lewego skrzydła z nawierzchnią lotniska, Rys. 16.

**Rys.16. Rozrzut fragmentów samolotu na miejscu wypadku** [foto AZL]

Następnie z ziemią zderzył się lewy silnik pozostawiając na murawie głęboki ślad i odpadł od skrzydła. Nosowa część kadłuba zderzyła się z ziemią, kiedy samolot był w pozycji prawie pionowej, co spowodowało jej zmiżdżenie. Obracając się w pionie samolot przechylił się na prawe skrzydło. Prawy silnik po zderzeniu z ziemią również pozostawił głęboki ślad i także odpadł od skrzydła. Samolot przemieścił się o około 21 m i opadł na murawę.
