# PAŃSTWOWA KOMISJA BADANIA WYPADKÓW LOTNICZYCH

## RAPORT KOŃCOWY

**zdarzenie nr: 3190/16**

**samolot akrobacyjny Extra EA 300/200 (Extra 230); D-EEMT**

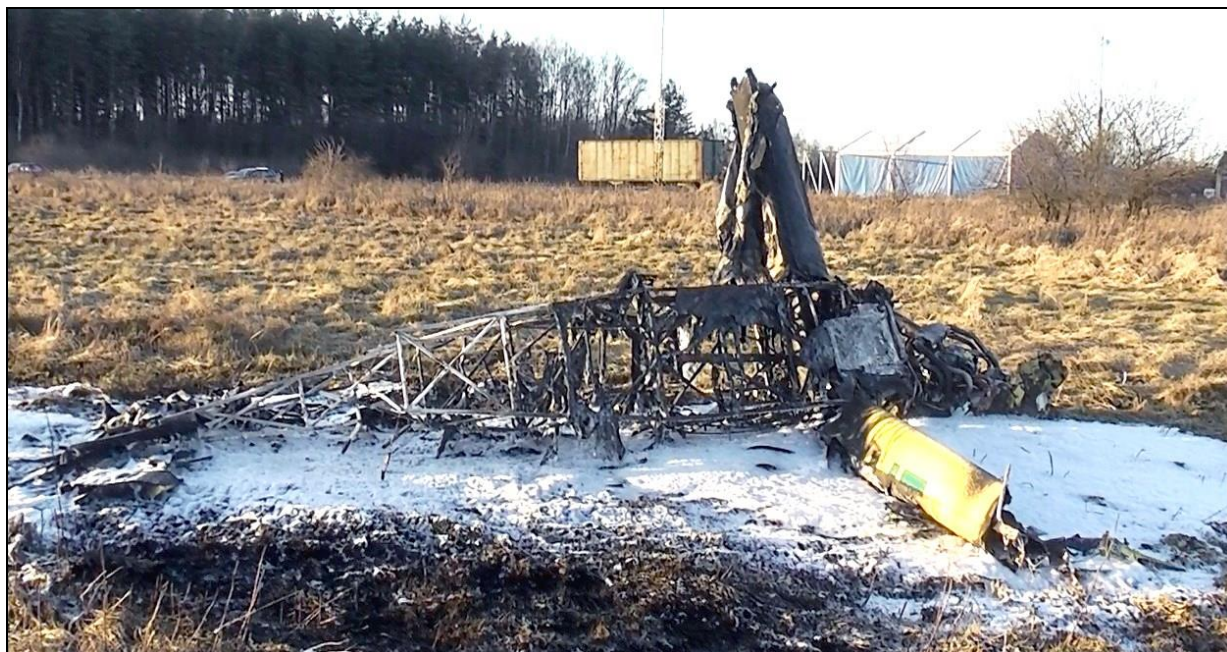
Samolot w wyniku zderzenia z ziemią i pożaru został całkowicie zniszczony. Stan samolotu po wypadku pokazano na ilustracjach w Albumie ilustracji (Załącznik nr 1 do niniejszego raportu).

1 – Ogólny widok samolotu na miejscu wypadku [foto: KMP Koszalin].

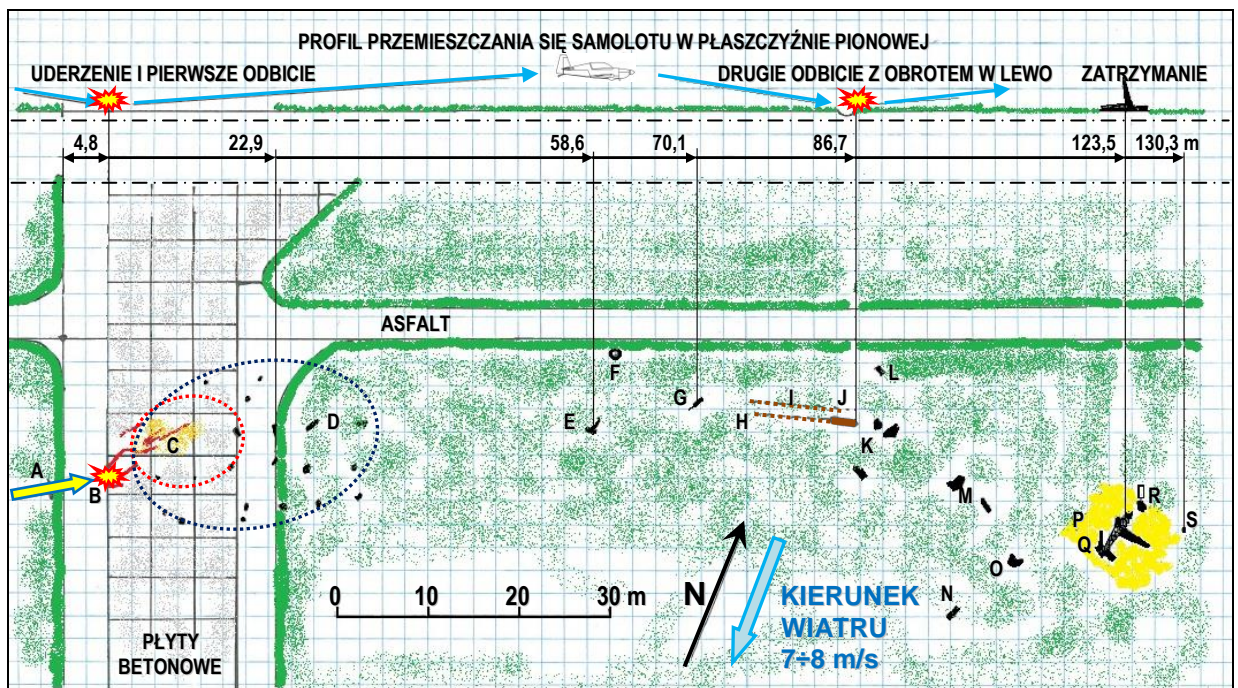
3 – Szkic miejsca wypadku z wymiarami i zaznaczonymi elementami sytuacji. Kolorem zielonym zaznaczono powierzchnię trawiastą. Kolorem żółtym zaznaczono strefę pożaru wokół wraku.

Do pierwszego kontaktu samolotu z ziemią doszło na granicy asfaltowego pobocza i jezdni z płyt betonowych drogi kołowania w północno-wschodniej części lądowiska (p. ilustracje [2] i [3]). W jego wyniku nastąpiło złamanie obu goleni podwozia głównego i zniszczenie łopat śmigła, a następnie odbicie samolotu od nawierzchni betonowej. Drugi kontakt samolotu z ziemią nastąpił w odległości ok.82 m od punktu pierwszego kontaktu. Między tymi punktami od samolotu odpadły najpierw szczątki łopat śmigła (w postaci małych drzazg) i drobne szczątki dolnych pokryć kadłuba oraz głównego podwozia i oszklenia osłony kabiny samolotu, tworzące dwie nakrywające się strefy, sięgające odpowiednio ok.15 m i ok.25 m od punktu pierwszego kontaktu. Następnie od samolotu odpadło główne podwozie i końcowe żebro prawego skrzydła. Ok.10-12 m przed punktem drugiego kontaktu z ziemią widoczne były dwie pogłębiające się bruzdy w trawie, będące wynikiem zahaczania wystających elementów uszkodzonego samolotu o podłoże. Miejsce

drugiego kontaktu z ziemią miało charakterystyczny kształt wydłużonego wgłębienia w gruncie, odpowiadającego wymiarowo dolnej części karteru silnika. Tuż za nim znalazły się szczątki dolnej osłony silnika i szczątki prawego skrzydła. Drugie zderzenie z ziemią w połączeniu z wcześniejszym zaczepianiem wystających z uszkodzonego samolotu elementów o podłoże spowodowały wprawienie samolotu w obrót wokół osi pionowej i podłużnej w lewo, wskutek czego doszło do przewrócenia się go na grzbiet i ułamania lewego skrzydła w pobliżu kadłuba. Doszło również do odłamania tylnej części kratownicy kadłuba wraz z usterzeniem i zniszczenia usterzenia oraz oderwania zespołu napędowego od kratownicy kadłuba. Żadna część samolotu nie oddzieliła się od niego przed pierwszym przyziemieniem.

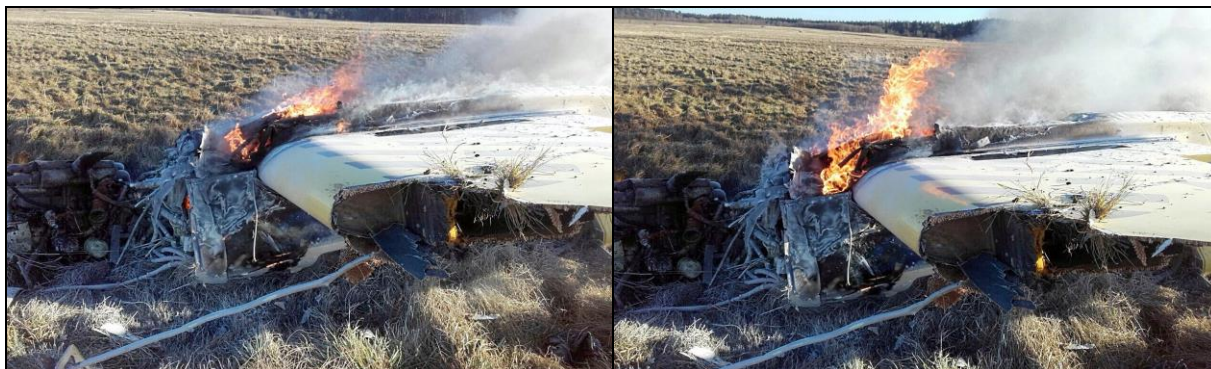
Z chwilą oderwania silnika od kadłuba nastąpiło rozszczelnienie instalacji paliwowej i wyciek paliwa z przewodu łączącego zbiornik kadłubowy z silnikiem. Ostatnie uderzenie samolotu w ziemię, po którym nastąpiło jego wprawienie w obrót, przewrócenie na grzbiet i zatrzymanie, spowodowało także pęknięcie zbiornika paliwa w kadłubie i wylew paliwa w kierunku przemieszczania się wraku wskutek siły bezwładności (świadczy o tym charakterystyczny zarys powierzchni wypalanej trawy). Po krótkim czasie wskutek parowania doszło do wytworzenia mieszanki paliwowo-powietrznej i jej zapłonu po kontakcie z gorącymi elementami silnika lub z powodu wyładowania (iskry) w uszkodzonej instalacji elektrycznej samolotu. Pożar objął stopniowo przednią część kadłuba i bezpośrednio zagrażał życiu pilota, uwięzionego w kabinie po przewróceniu kadłuba na grzbiet. Pożar na szczęście początkowo postępował niezbyt gwałtownie, co dało czas na skuteczne ratowanie pilota. Dopiero po odparowaniu większej ilości rozlanego paliwa pożar szybko się nasilił, obejmując praktycznie cały samolot (oprócz części, które od samolotu odpadły i znalazły się poza jego zasięgiem). Niska temperatura otoczenia miała zasadniczy wpływ na przebieg parowania paliwa i rozwoju pożaru. Osoby przybyłe na pomoc pilotowi zużyły łącznie 6 gaśnic samochodowych podczas akcji ratowniczej. Skuteczność tych gaśnic

4, 5 – Początkowa faza pożaru leżącego na grzbiecie samolotu po ewakuacji pilota. Zwraca uwagę kierunek wiatru tuż po wypadku [foto: Artur Skorupa, Aeroklub Koszaliński]

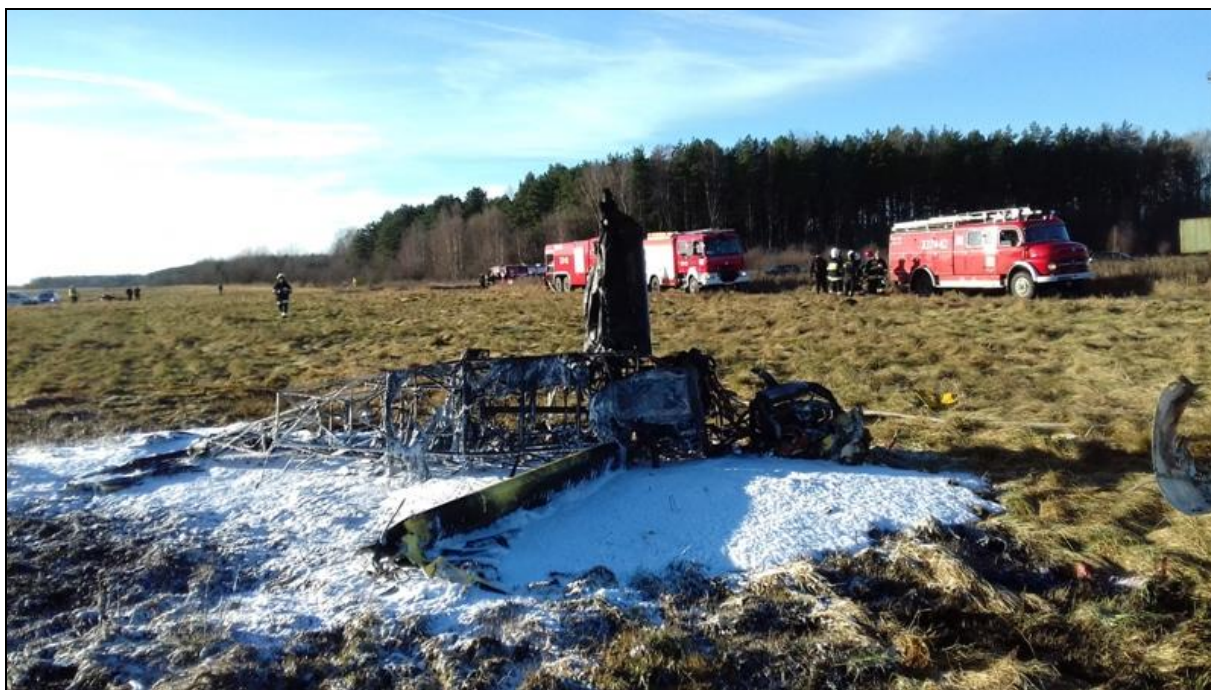
6 – Koniec akcji straży pożarnej na miejscu wypadku [foto: KMPSP Koszalin via internet].
