PAŃSTWOWA KOMISJA BADANIA WYPADKÓW LOTNICZYCH

Informacja o zdarzeniu [Raport]

Numer ewidencyjny zdarzenia:	<i>141/16</i>			
Rodzaj zdarzenia:	<i>INCYDENT</i>			
Data zdarzenia:	<i>30 stycznia 2016 r.</i>			
Miejsce zdarzenia:	<i>Lądowisko Świebodzice, EPWC</i>			
Rodzaj, typ statku powietrznego:	<i>Samolot MS 893</i>			
Dowódca SP:	<i>Pilot samolotowy turystyczny</i>			
Liczba ofiar / rodzaj obrażeń:	<i>Śmiertelne</i>	<i>Poważne</i>	<i>Lekkie</i>	<i>Bez obrażeń</i>
	-	-	-	<i>1</i>
Nadzorujący badanie:	<i>Ryszard Rutkowski</i>			
Podmiot badający:	<i>Użytkownik</i>			
Skład zespołu badawczego:	<i>Jacek Zowczak, Janusz Pośpiech, Mateusz Nawrocki</i>			
Forma dokumentu zawierającego wyniki:	<i>Raport użytkownika</i>			
Zalecenia:	<i>Nie wydano</i>			
Adresat zaleceń:	<i>Nie dotyczy</i>			
Data zakończenia badania:	<i>12.12.2017 r.</i>

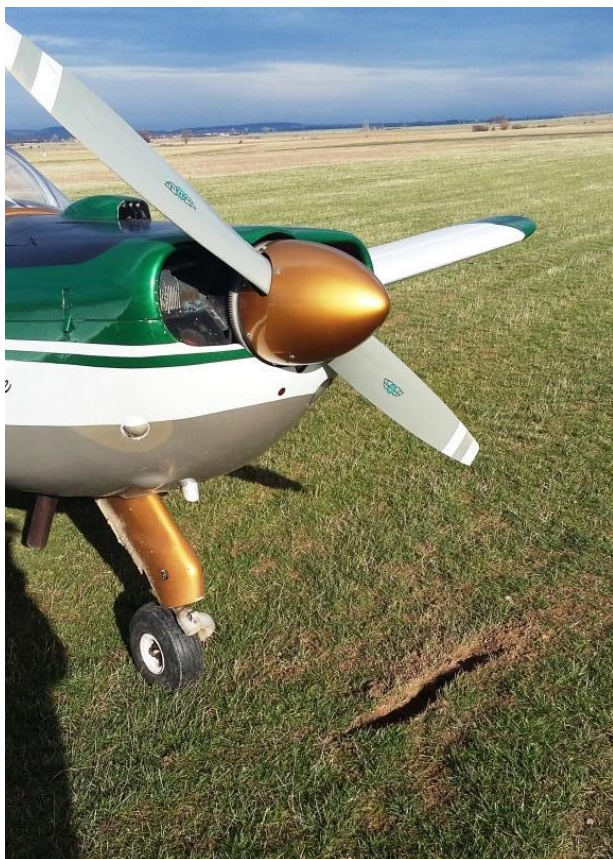
hamulca koła po stronie zawietrznej i przy zwiększonych obrotach silnika nastąpiło silne ugięcie amortyzatora lewej nogi połączone z uniesieniem ogona i skrzydła po stronie nawietrznej. W wyniku tego, samolot pochylił się na silnik i doszło do kontaktu śmigła z nawierzchnią trawiastą pasa startowego 25, na głębokość 5 – 10 cm. Pilot niezwłocznie wyłączył silnik i opuścił kabinę samolotu, aby dokonać oględzin samolotu. Oględziny wykazały niewielkie uszkodzenia końcówki jednej z łopatek śmigła oraz niewielkie uszkodzenie nawierzchni trawiastej pasa startów, jak to pokazano na Rys. 1, poniżej.

Rys.1. Zdjęcia uszkodzonej nawierzchni pasa startowego, po lewej oraz uszkodzonej końcówki łopaty śmigła, po prawej. [foto STL Świebodzice]

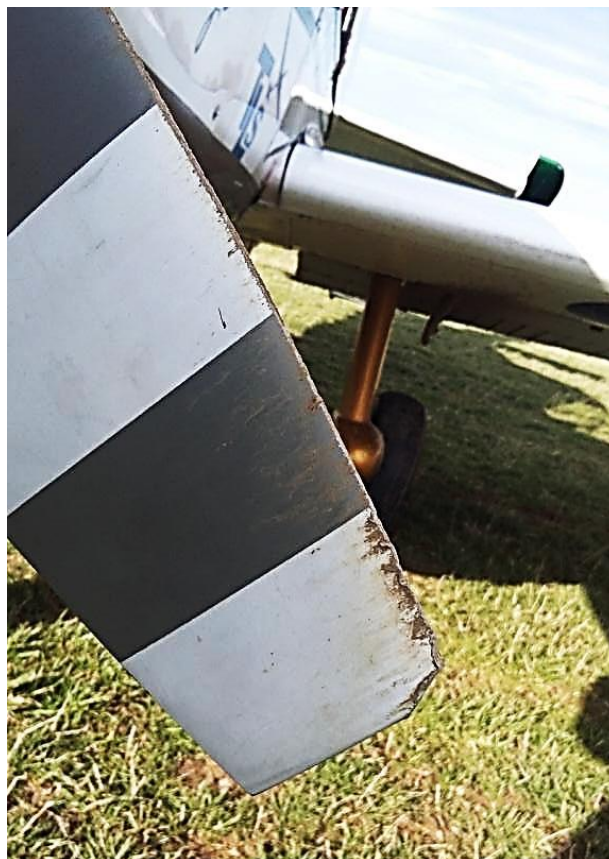
1. Wykonywanie lotów w warunkach atmosferycznych trudniejszych niż określone w instrukcji użytkowania samolotu.
2. Nieumiejętne wykonywanie zakrętu podczas kołowania przy wietrze o bardzo dużej prędkości.
