**RAPORT WSTĘPNY O WYPADKU (POWAŻNYM INCYDENCIE) LOTNICZYM  
I – OKREŚLENIE ZDARZENIA**

Nr akt sprawy

|6|5|5|/|1|6|

Szybowiec SZD-9Bis Bocian 1D

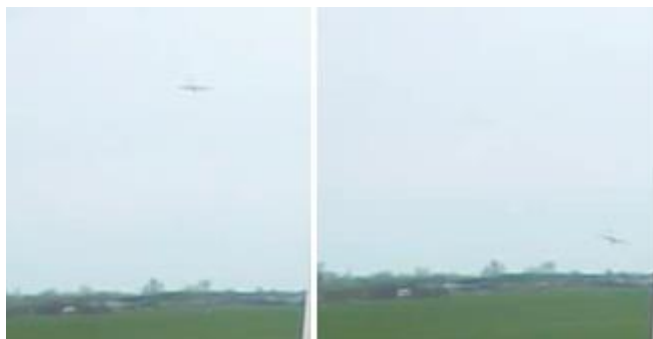
- Szybowiec przechodzi łagodnie do lotu nurkowego.
- Zderzenie się szybowca z ziemią pod kątem około 60° na dużej prędkości w odległości 95 m od wyciągarki.

Ilustracja nr 1. Szybowiec w locie przed zderzeniem z ziemią.  
Zdjęcia poklatkowe zapisu z kamery monitoringu.

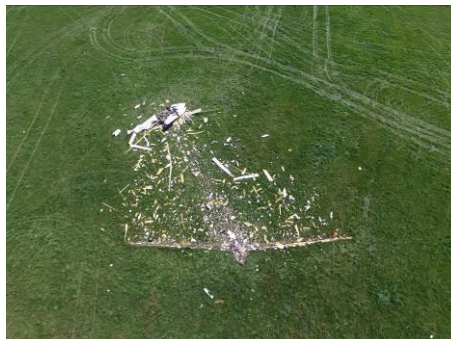
Ilustracja nr 2. Szczątki szybowca.

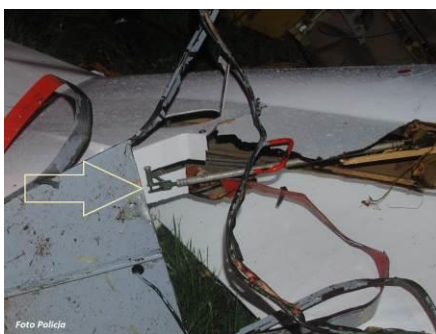
**Przyczyną wypadku** był niepodłączony popychacz do steru wysokości. Ilustracja nr 3.

Ilustracja nr.3  
W szczątkach szybowca pokazany strzałką niepodłączony popychacz steru wysokości.  
W trakcie zderzenia popychacz nie uległ żadnemu uszkodzeniu.
