Państwowa Komisja Badania  
Wypadków Lotniczych

NK 66047/16

## KOMUNIKAT [RAPORT WSTĘPNY]

w sprawie wypadku na motoparalotni ze skrzydłem Hadron XX 20  
(nr ew. PKBWL 761/16)

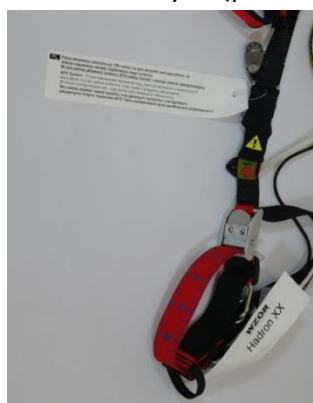
Fot. 1 (źródło Dudek Paragliders)

Nowo zakupione skrzydło wysyłane jest do kupującego z ostrzeżeniem umieszczonym na taśmach nośnych (patrz Fot. 1 i 2).

Należy zwrócić uwagę na treść wskazanych przez producenta ograniczeń użytkowania systemu AFS. Producent jednoznacznie wskazuje, że zgodnie z jego sugestią pełna aktywacja systemu nie powinna następować poniżej 10 godzin nalogu na skrzydło i pełnym zrozumieniu zasad użytkowania tego systemu. Taśmy nośne paralotni Hadron XX 20 używanej przez pilota podczas lotu zakończonego wypadkiem nie posiadały zabezpieczeń neoprenowych – zostały one fizycznie usunięte.

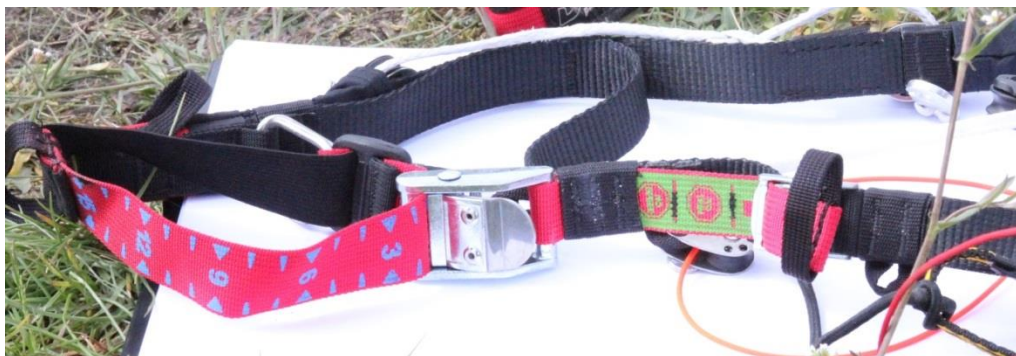
Fot 3. Prawa taśma nośna (PKBWL)

1. Niesymetryczne ustawienie trymerów głównego oraz systemu AFS na taśmach nośnych prawej i lewej – patrz fot. 3 i 4.
  - a. Prawa taśma nośna – trymer główny zaciągnięty a trymer systemu AFS w pozycji „nieaktywny” (Fot 3)

Zdaniem badających, pilot rozpoczął dezaktywację systemu AFS będąc na zniżaniu jednak nie przebiegło to prawidłowo. Na zarejestrowanym obrazie widać, jak paralotnia obniżając się przyspiesza i jednocześnie następuje odchylenie jej toru lotu w prawo. Było to najprawdopodobniej skutkiem niezamierzonego odpuszczenia trymera głównego na lewej taśmie nośnej zamiast dezaktywacji systemu AFS. Uznano, że sytuacja ta mogła powstać z dwóch przyczyn:

1. pilot błędnie chwycił za klamrę trymera głównego zamiast za klamrę trymera systemu AFS, albo
2. podczas próby dezaktywacji systemu AFS doszło do niezamierzonego naciśnięcia klamry przez część manetki gazu, którą pilot trzymał w lewej dłoni i zwolnienia (odpuszczenia) trymera głównego.

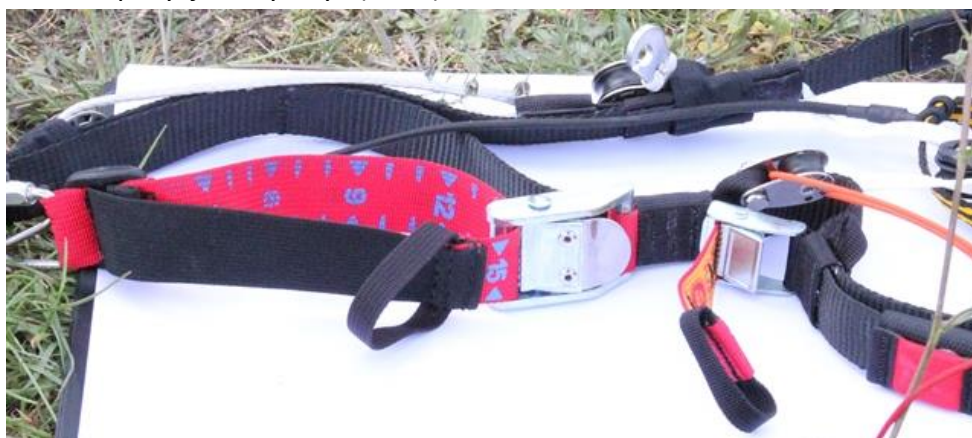
Fot 4. Lewa taśma nośna (PKBWL)

- b. Lewa taśma nośna – trymer główny odpuszczony a trymer systemu AFS w pozycji „aktywny” (Fot 4)

W tej sytuacji, przy odpuszczonym głównym trymerze z lewej strony i zaciągniętym głównym trymerze z prawej strony<sup>3</sup>, skrzydło zaczęło zmieniać kierunek lotu odchylając go w prawo. Pilot, chcąc utrzymać kierunek, najprawdopodobniej odruchowo<sup>4</sup> zaciągnął lewą linkę sterowniczą (po stronie z całkowicie odpuszczonym trymerem i zaciągniętym systemem AFS<sup>5</sup>), czym doprowadził do gwałtownego zakrętu w lewo połączonego z dużą utratą wysokości i kolejno do konfiguracji przypominającej spiralny upadek, z komorami skierowanymi w kierunku ziemi, wózkiem powyżej skrzydła i znaczną prędkością obrotu. Nie można wykluczyć, iż w tej sytuacji bezpośrednio przed zderzeniem z ziemią mogło dojść do krótkiego i gwałtownego podwinięcia krawędzi natarcia i równie gwałtownego jej otwarcia skutkującego zwiększeniem obciążenia linek nośnych AP1 i AP2, a w konsekwencji ich uszkodzenia w miejscu łączenia z linkami dochodzącymi do krawędzi natarcia (1,2,3) i (4, 5, 6). Wynikiem zerwania linek AP1 i AP2 było częściowe zniszczenie skrzydła wzdłuż zszycia.

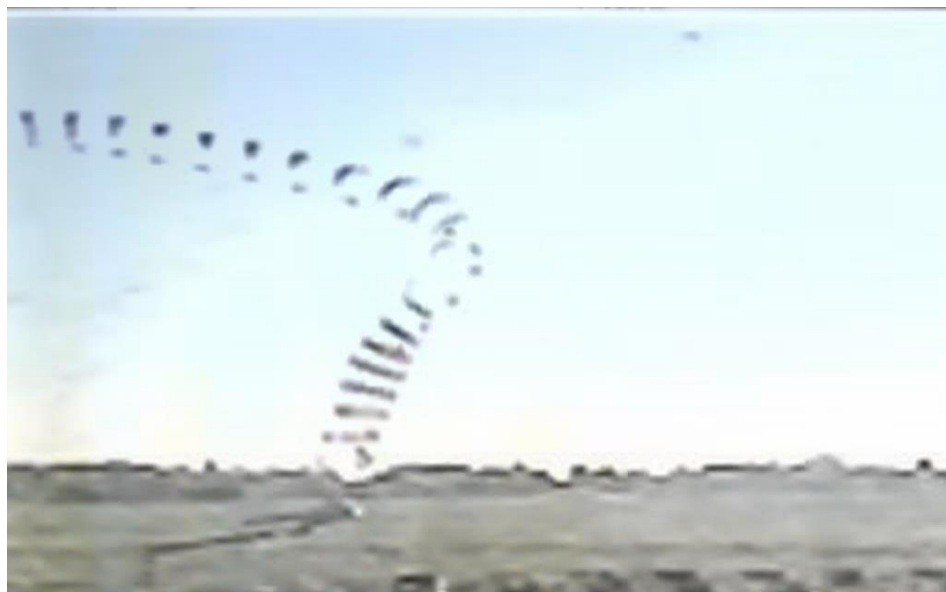
Fot. 5 (PKBWL na podstawie monitoringu przemysłowego)

Należy zwrócić uwagę na szybkość przebiegu całego zdarzenia. Paralotnia w obszarze zasięgu kamery monitoringu ukazała się o godzinie 6:51:24, przyspieszenie prędkości lotu nastąpiło o 6:51:27, wyraźne rozpoczęcie odchylenia toru lotu w lewo o godzinie 6:51:28, ustawienie się układu paralotnia-wózek równolegle do powierzchni ziemi 6:51:33, ewentualne zerwanie linek i pęknięcie czaszy skrzydła (lub wystąpienie podwinięcia) o 6:51:34 i niemal natychmiast zderzenie z ziemią również o 6:51:34.

Poniżej przedstawiono zestawienie poszczególnych zarejestrowanych obrazów odzwierciedlające przebieg zdarzenia (fot. 5). Niska jakość obrazu powoduje, że czytelnik może odnieść wrażenie, że zakręt wykonywany jest w prawo a nie w lewo, jednak analiza poklatkowa oraz informacje pochodzące z urządzenia AMOD potwierdzają wykonanie zakrętu w lewą stronę. Podobnie potwierdził ten kierunek naoczny świadek zdarzenia.
