PAŃSTWOWA KOMISJA BADANIA WYPADKÓW LOTNICZYCH

Informacja o zdarzeniu [raport]

Numer ewidencyjny zdarzenia:	1377/16			
Rodzaj zdarzenia:	INCYDENT			
Data zdarzenia:	17 czerwca 2016 r.			
Miejsce zdarzenia:	Baza techniczna Fly Bielsko Usługi Lotnicze			
Rodzaj, typ statku powietrznego:	Samolot Cessna 152			
Użytkownik / Operator SP:	Aeroklub Częstochowski			
Dowódca SP:	Nie dotyczy			
Liczba ofiar / rodzaj obrażeń:	<i>Śmiertelne</i>	<i>Poważne</i>	<i>Lekkie</i>	<i>Bez obrażeń</i>
	-	-	-	-
Nadzorujący badanie:	Tomasz Makowski			
Podmiot badający:	Fly Bielsko Usługi Lotnicze			
Skład zespołu badawczego:	Nie powoływano			
Forma dokumentu zawierającego wyniki:	Raport/Informacja o zdarzeniu			
Zalecenia:	TAK			
Adresat zaleceń:	URZĄD LOTNICTWA CYWILNEGO			
Data zakończenia badania:	22.08.2016 r.

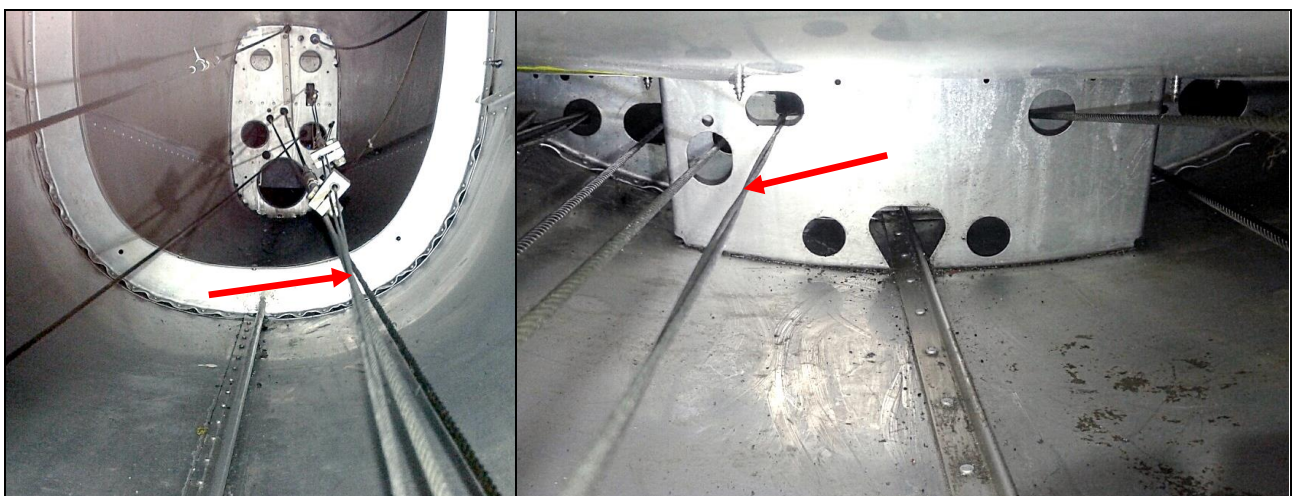
- skręcone 8-krotnie linki w układzie trymera – ocieranie elementów, część tylna kadłuba i pod podłogą,

1, 2 – Skręcone 8-krotnie linki w układzie trymera – zauważalne ocieranie elementów, w części tylnej kadłuba i pod podłogą

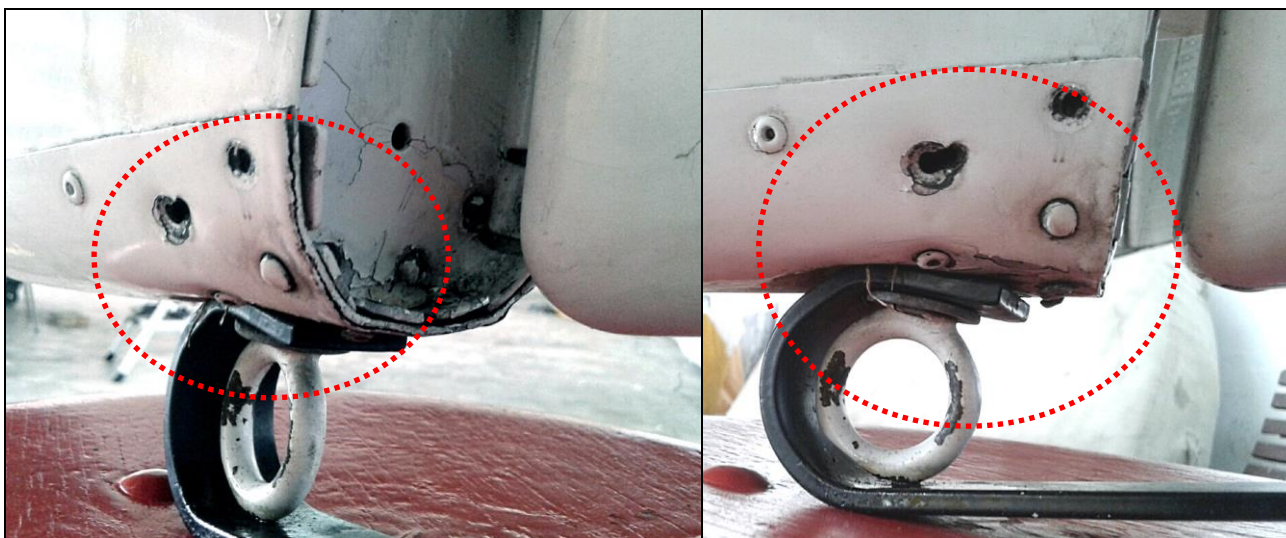
3, 4 – Uszkodzenie końcowej wręgi i poszycia kadłuba w części ogonowej (brak nitów).

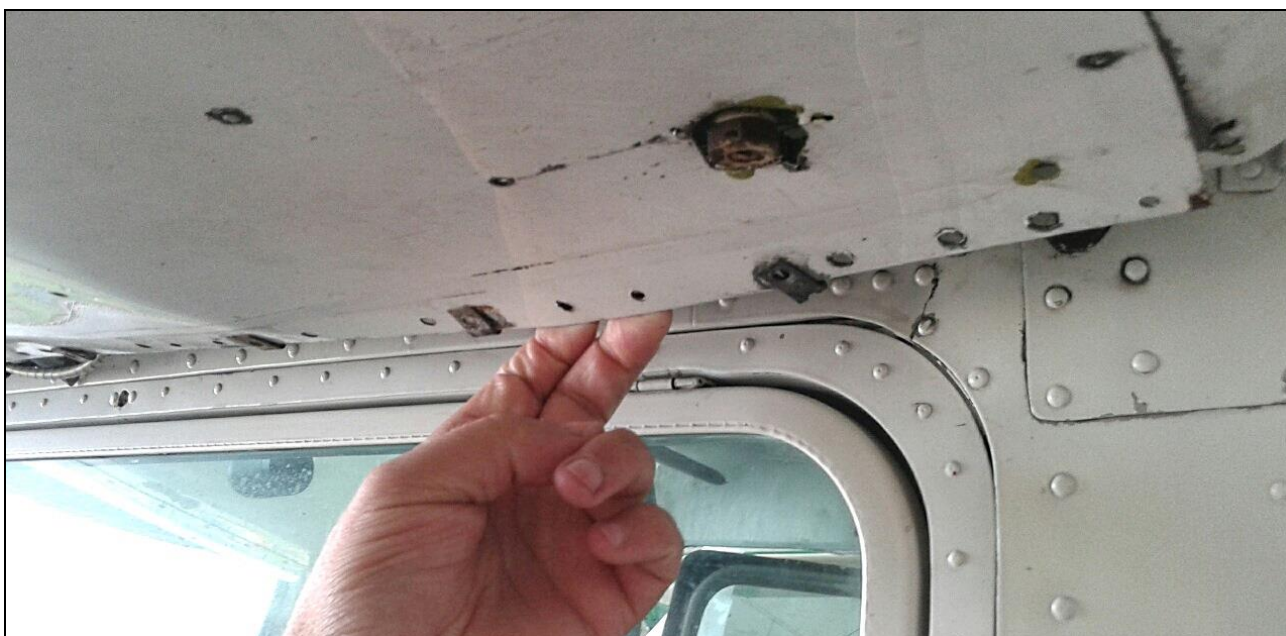
5 – Brak integralności poszycia dolnego na żebrze nasadowym skrzydła lewego; przetarcie poszycia, obluzowane nity.

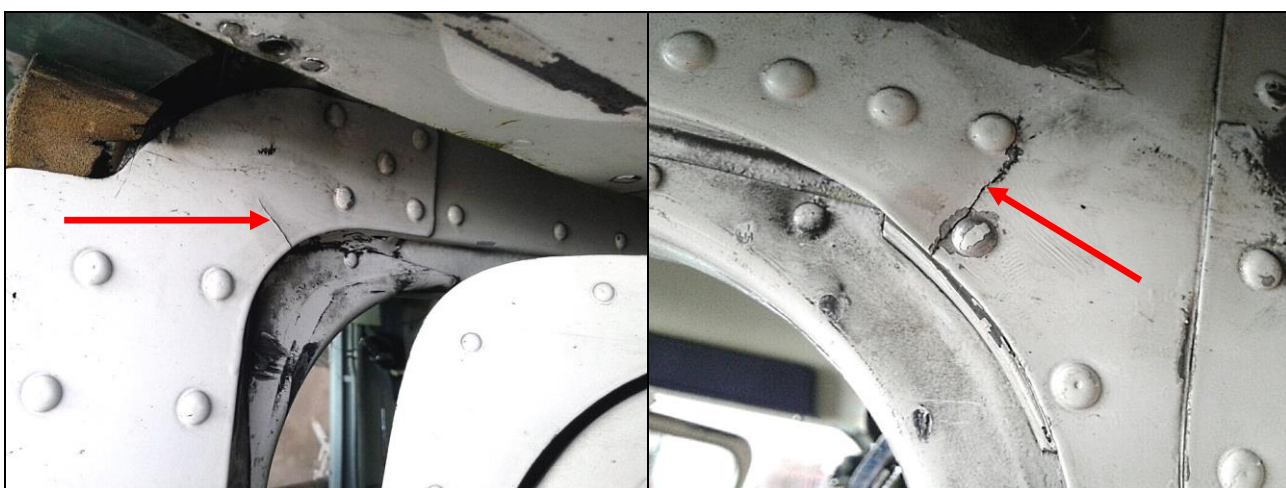
6, 7 – Pęknięcie kadłuba w wykroju drzwi – lewa strona – przód góra i tył góra.

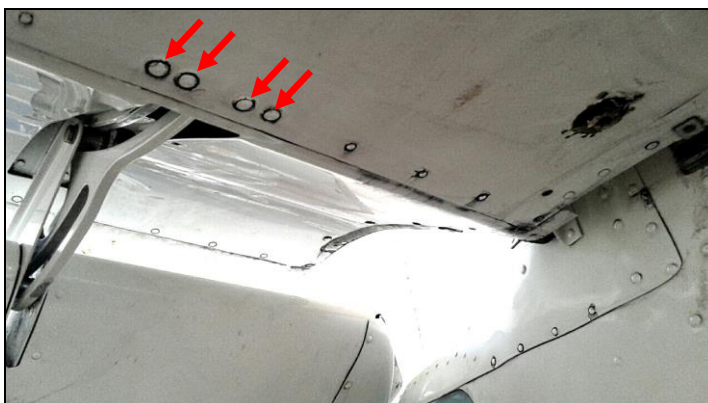
8 – Obluzowane nity na mocowaniu wspornika kłapy do poszycia – strona prawa, zewnętrzna i wewnętrzna.

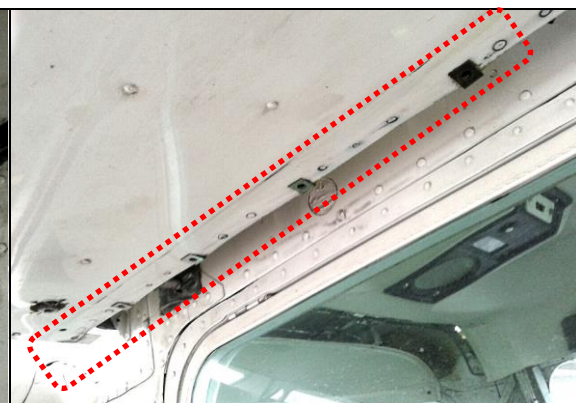
9 – Obluzowane nity na żebrze nasadowym skrzydła prawego.

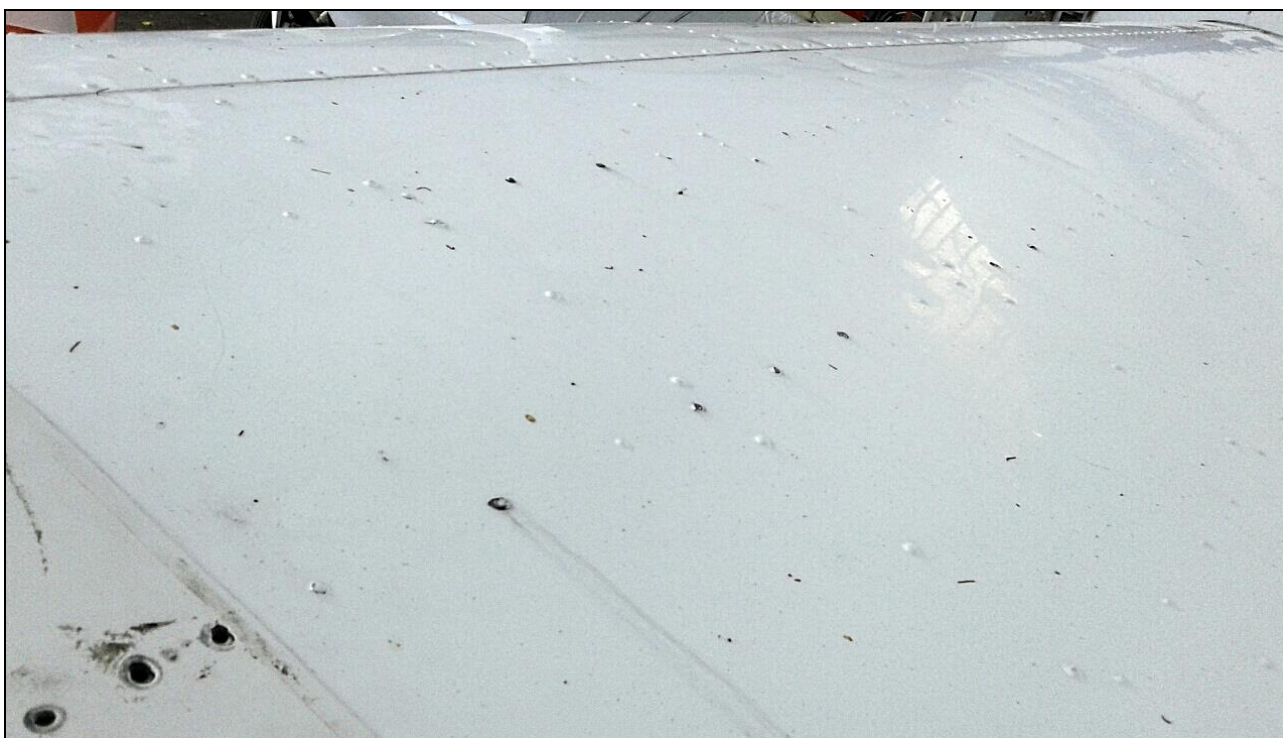
10 – Obluzowane nity na górnej powierzchni skrzydła prawego i lewego.

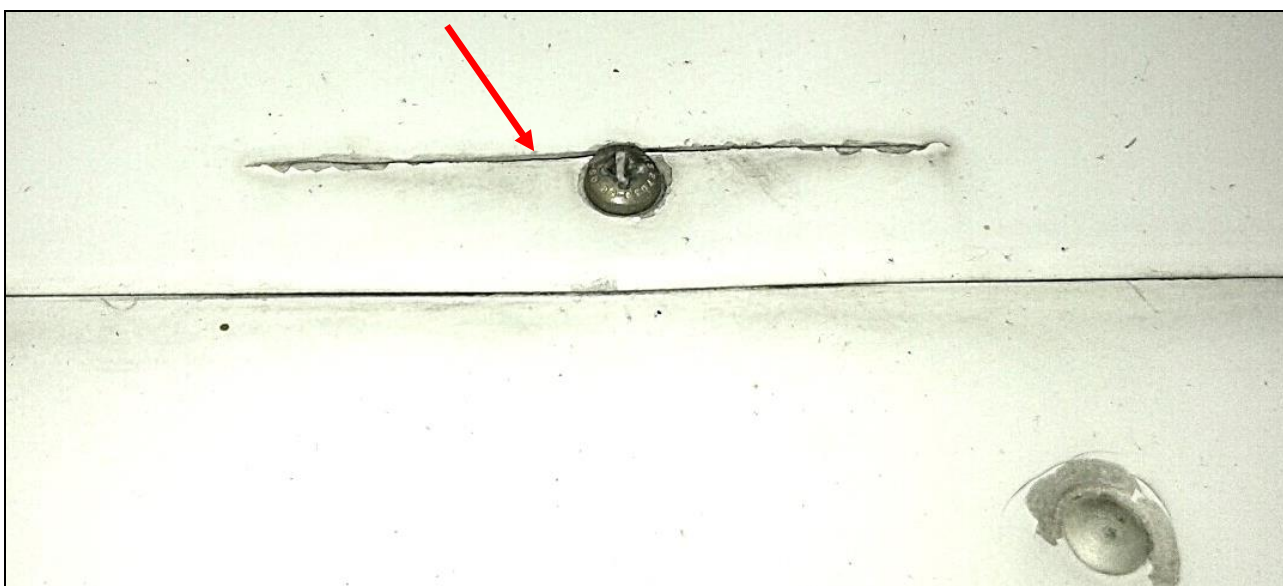
11 – Pęknięcie pokrywy lewego zbiornika w części tylnej.

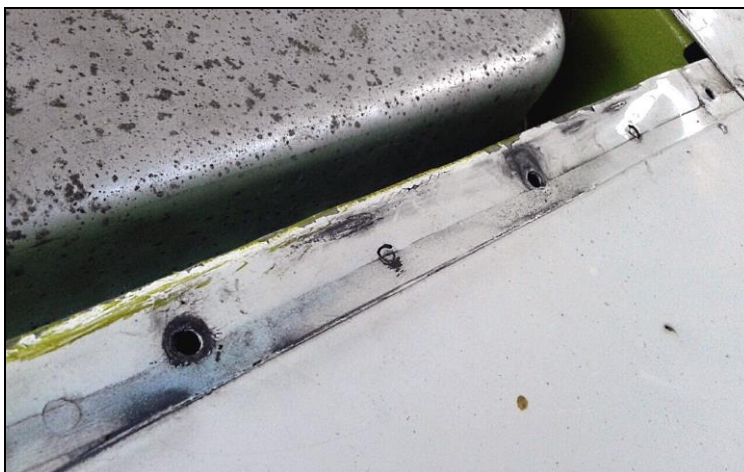
12 – Obluzowane nity na dźwigarku tylnym skrzydła prawego (na górze i na dole) w części nasadowej.

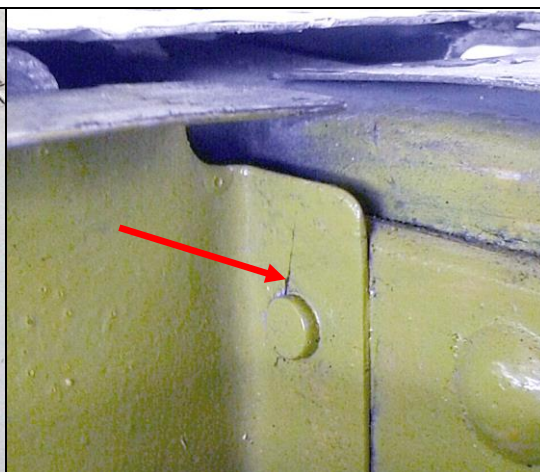
13 – Pęknięcie na żebrze nasadowym skrzydła lewego w tylnym mocowaniu do dźwigara pomocniczego – górny nit.

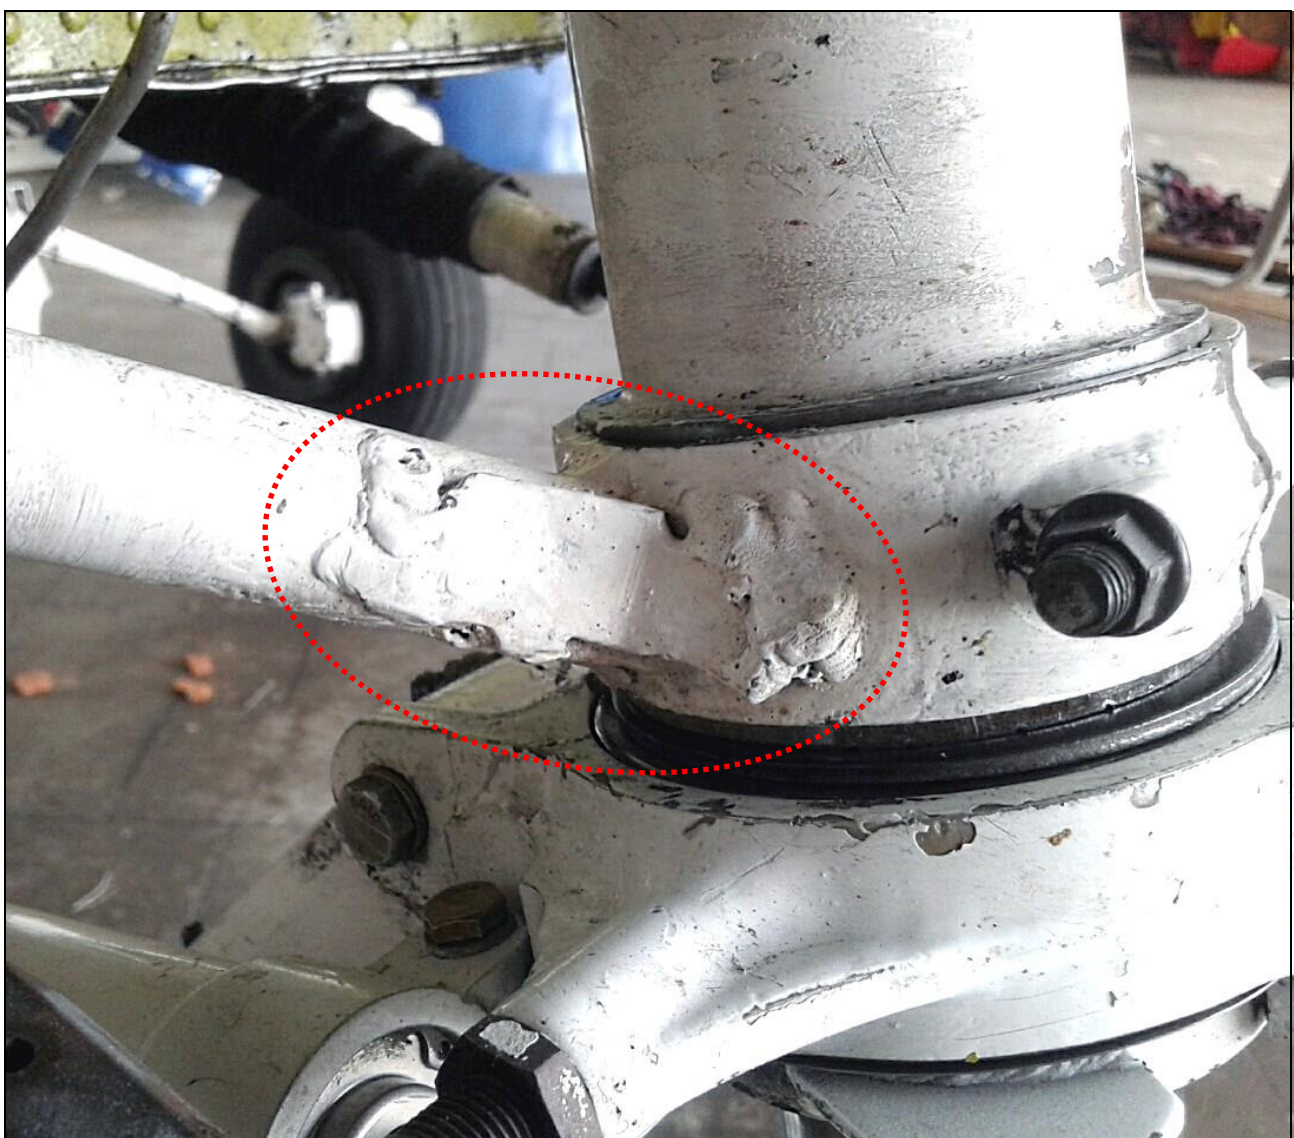
14 – Nieprawidłowa naprawa łoża silnika w dolnej części przy dolnym mocowaniu goleni przedniego podwozia.
